**IDENTIFICACIÓN DE LAS POSIBLES AFECTACIONES DE
ORIGEN ANTRÓPICO Y NATURAL, QUE PUEDAN
INFLUENCIAR LA CALIDAD DEL AGUA DE LA
MICROCUENCA SAN ANTONIO, ABASTECEDORA DEL
ACUEDUCTO DEL CORREGIMIENTO EL HATILLO,
BARBOSA, ANTIOQUIA.**

Informe de práctica académica presentada(o) como requisito parcial para optar al título de:
Ingeniera Sanitaria

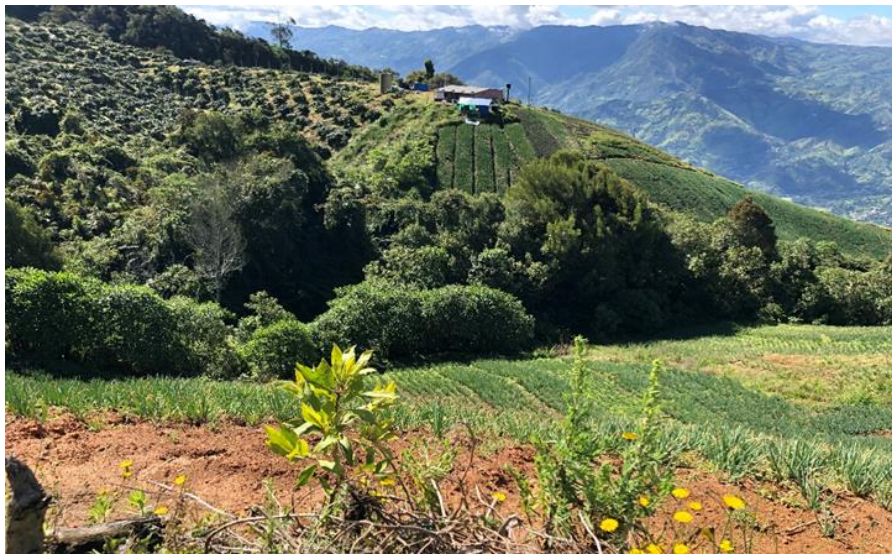
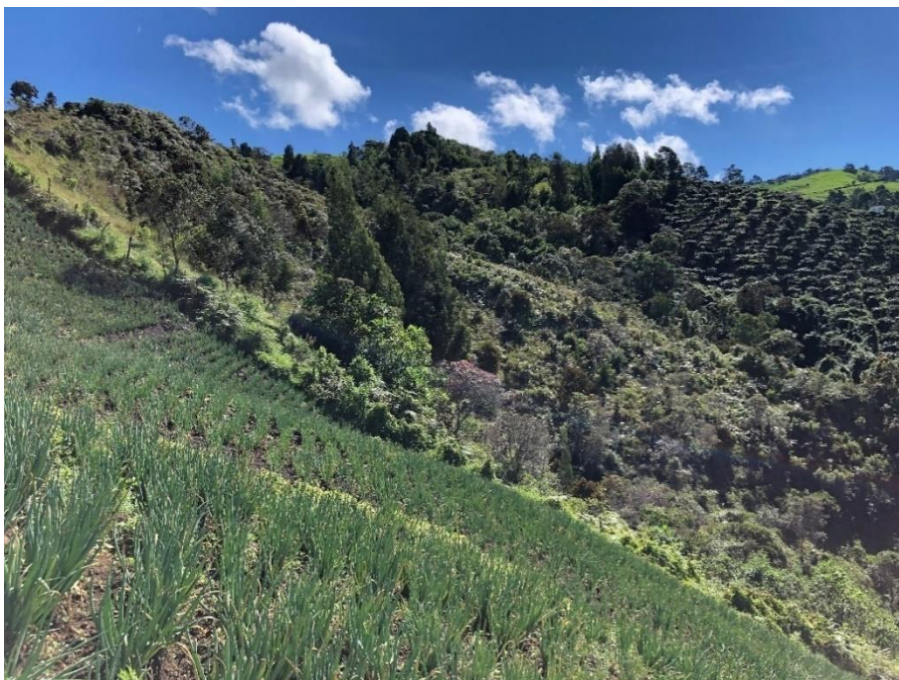
Foto 1. Cultivos de cebolla y tomate de árbol alrededor de la reserva ecológica del Acueducto Asociación de Usuarios de Acueducto y/o Alcantarillado El Hatillo. **Nota:** Fuente propia.

Foto 2. Cultivos de cebolla y tomate de árbol alrededor de la reserva ecológica del Acueducto Asociación de Usuarios de Acueducto y/o Alcantarillado El Hatillo. **Nota:** Fuente propia.

Esta situación representa una posible afectación a la calidad del agua de la fuente, pues al ser una cuenca intervenida de pendiente fuerte, con cantidad de terreno cultivado y al no contar con un suelo que posea buena cobertura vegetal; cuando se presentan lluvias incluso de baja intensidad, es posible que haya aumento de turbiedad, de color, de sólidos suspendidos y posible riesgo por presencia de agroquímicos y pesticidas en la fuente por procesos de escorrentía.

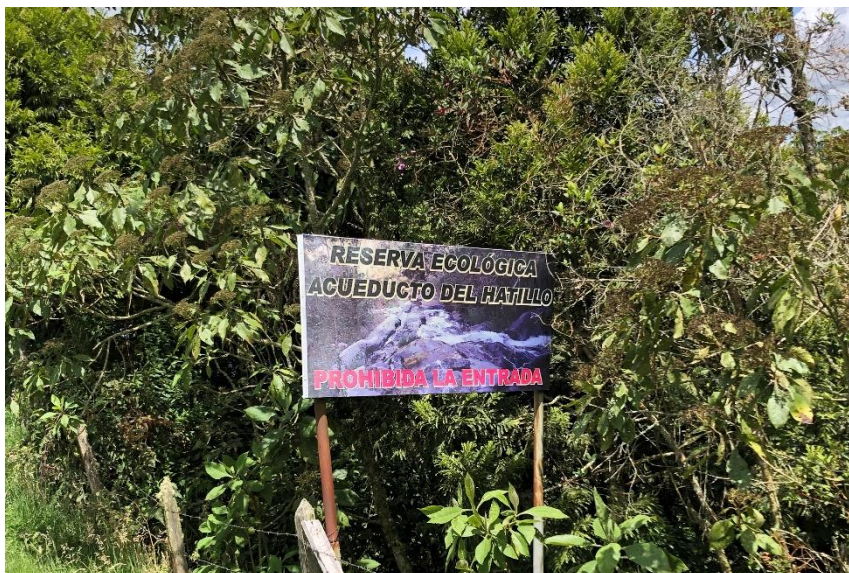
Al ingresar a la reserva se realizó una inspección a los nacimientos que dan lugar a la formación de la quebrada, allí se observaron reducciones de caudal en dichos afloramientos, el personal técnico del acueducto que acompañó la visita manifestó que dicha situación se presentó posterior a actividades antrópicas realizadas en los terrenos alrededor de la reserva, como la deforestación para la incursión de ganado y la quema de predios como técnica alterna de poda de terrenos. Estas actividades no sólo pueden incidir en afectaciones al recurso hídrico en calidad sino también en cantidad.

Foto 3. Reserva ecológica del Acueducto Asociación de Usuarios de Acueducto y/o Alcantarillado El Hatillo. **Nota:** Fuente propia.

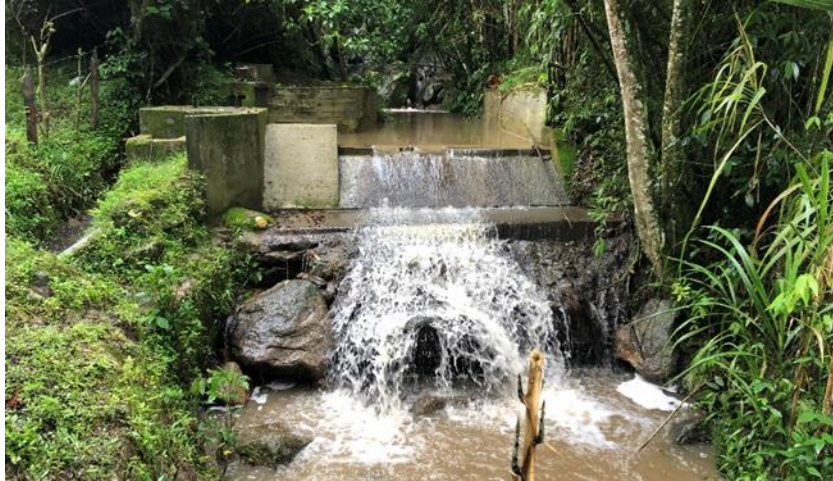
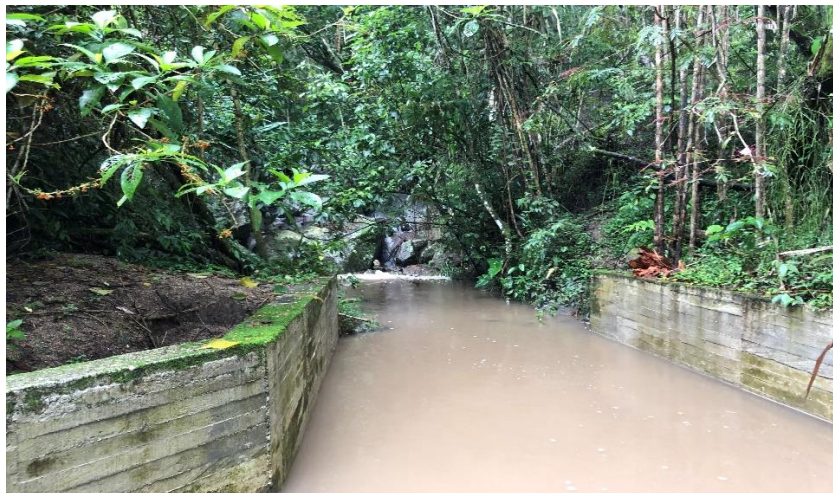
En la bocatoma se observó acumulación de material vegetal y arena debido a las precipitaciones que se habían presentado en días anteriores, situación por la cual recurrentemente debe cerrarse la planta mientras se adelantan labores de limpieza, dado que estas condiciones dificultan el proceso de potabilización. Inclusive el proceso de limpieza a la bocatoma debe realizarse dos veces al día por la gran cantidad de material que es arrastrado.

Las imágenes a continuación dan cuenta del estado en que se encuentra la bocatoma en épocas de invierno.

Foto 4. Bocatoma Acueducto Asociación de Usuarios de Acueducto y/o Alcantarillado El Hatillo. **Nota:** Fuente propia.

Foto 5. Bocatoma Acueducto Asociación de Usuarios de Acueducto y/o Alcantarillado El Hatillo en época invernal. **Nota:** Fuente propia.

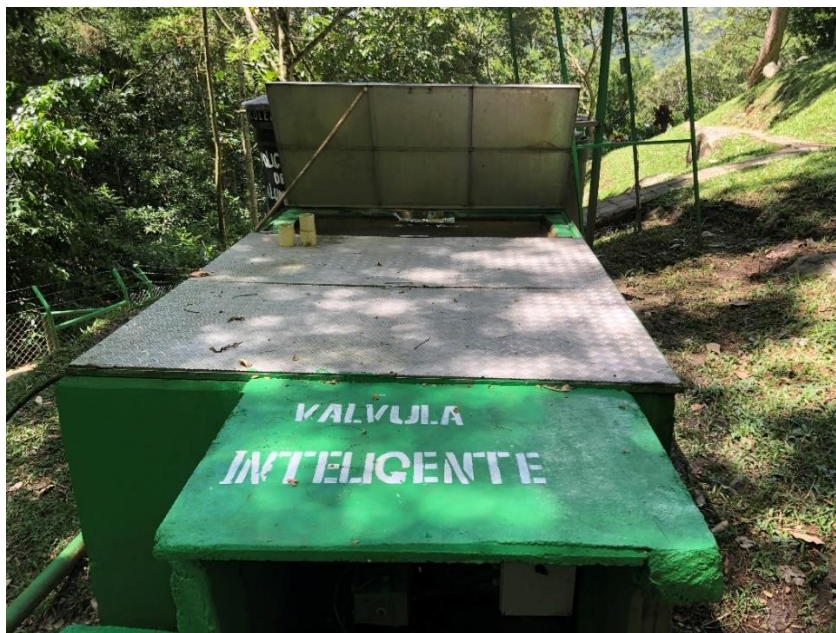
alcanza cierto nivel en el tanque de entrada, atraviesa un vertedero triangular y cae a un compartimiento donde se realiza la dosificación de coagulante. Actualmente se está dosificando sulfato de aluminio tipo B líquido como coagulante y un polímero como floculante y se observa que el método de dosificación puede presentar problemas, dado que se realiza por gravedad mediante un tanque con una válvula que sale de la parte inferior, a medida que el nivel de coagulante cambie en el tanque y se deje la llave en el mismo punto, la dosis también puede ir disminuyendo.

Foto 6. Tanque de entrada. **Nota:** Fuente propia.

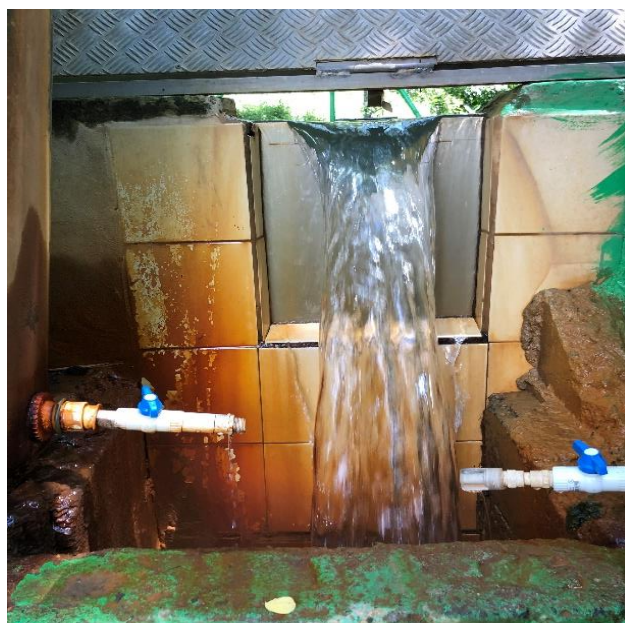
Foto 7. Vertedero triangular y zona de dosificación de coagulante. **Nota:** Fuente propia.

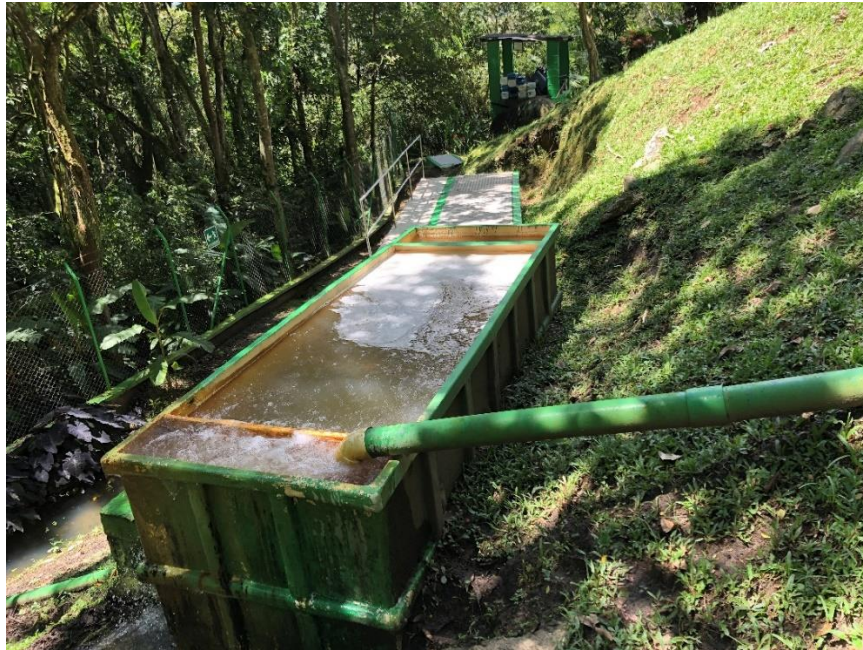
Posteriormente se encuentra el desarenador, dicha unidad está ubicada de esta manera, dado que no se cuenta con el espacio suficiente para su correcta instalación, pues debería instalarse previo al tanque de entrada. Luego se cuenta con un floculador hidráulico de flujo horizontal, en esta estructura se observa el deterioro en el que se encuentran las placas deflectoras, lo que afecta la formación de flóculos y la remoción de estos en las etapas siguientes: sedimentación y filtración.

Foto 8. Desarenador. **Nota:** Fuente propia.

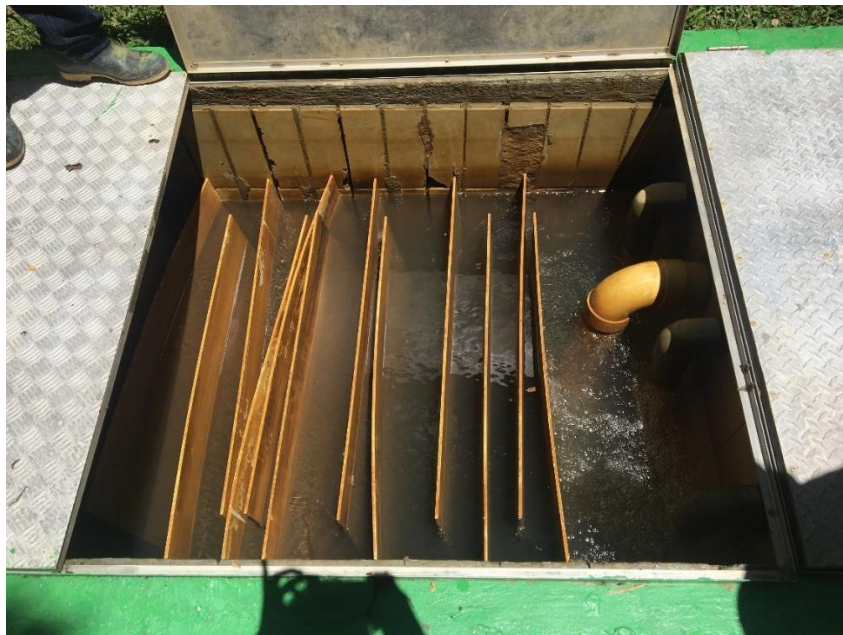
Foto 9. Floculador hidráulico de flujo horizontal. **Nota:** Fuente propia.

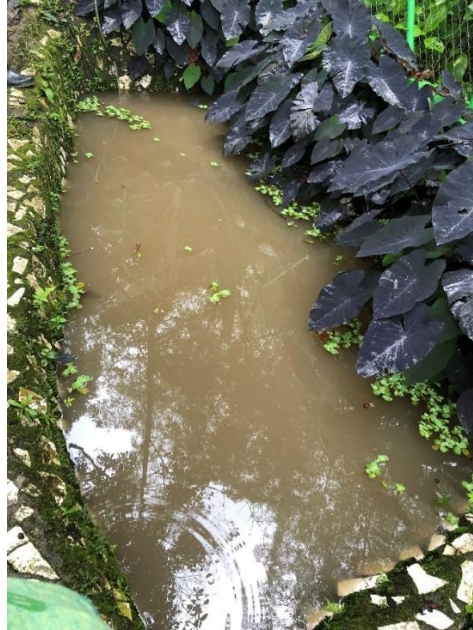
Contiguo a las unidades de desarenador y floculador se cuenta con estanque de peces empleado como bioalarma, es importante mencionar que en este estanque no se lleva un inventario continuo de peces, hay una gran cantidad de individuos pequeños que dificultan realizar un control apropiado para poder determinar toxicidad por la posible presencia de pesticidas aguas arriba.

Foto 10. Estanque de peces empleado como bioalarma, foto tomada en época de lluvias. **Nota:** Fuente propia.

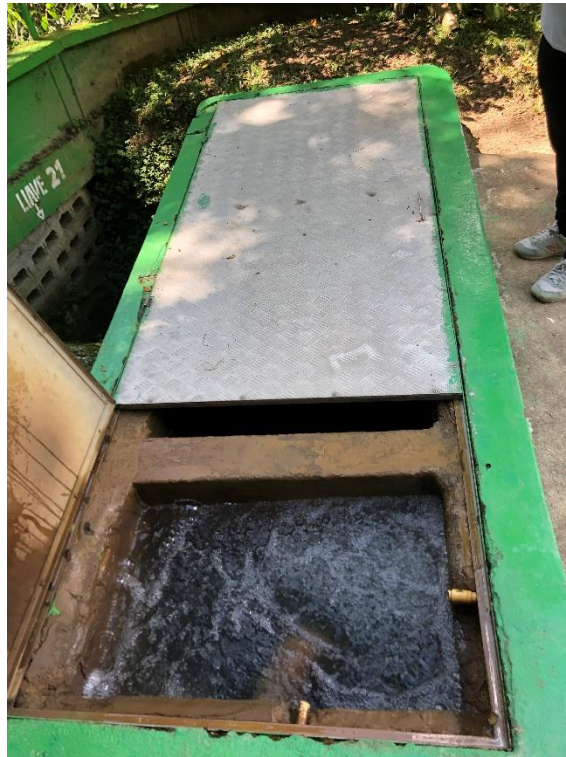
Siguiente a la unidad de floculación se cuenta con un prefiltro de flujo ascendente, el cual contiene como material filtrante piedras de gran tamaño, y debería estar ubicado antes de la coagulación para el óptimo funcionamiento del sistema de tratamiento. Luego se encuentra el sedimentador convencional, compuesto por paneles plásticos, tipo colmena, y después se cuenta con dos filtros con lecho compuesto por antracita y arena, la filtración se realiza de manera descendente. Durante el día de la visita se estaba realizando la incorporación de carbón activado como nueva capa de los filtros, esto no se considera pertinente en el filtro rápido dado que es un material liviano y puede ser arrastrado durante el lavado, además, el carbón activado se usa para remover sustancias disueltas y gases; por lo tanto, debe ir después de la clarificación del agua (filtración convencional).

Foto 11. Prefiltros con material filtrante grueso. **Nota:** Fuente propia.

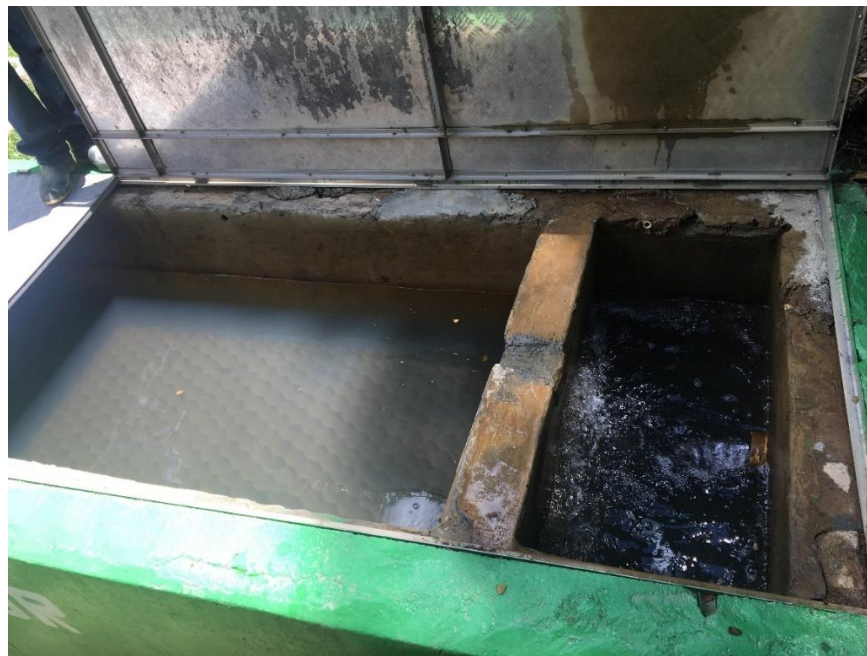
Foto 12. Sedimentador con paneles tipo colmena. **Nota:** Fuente propia.

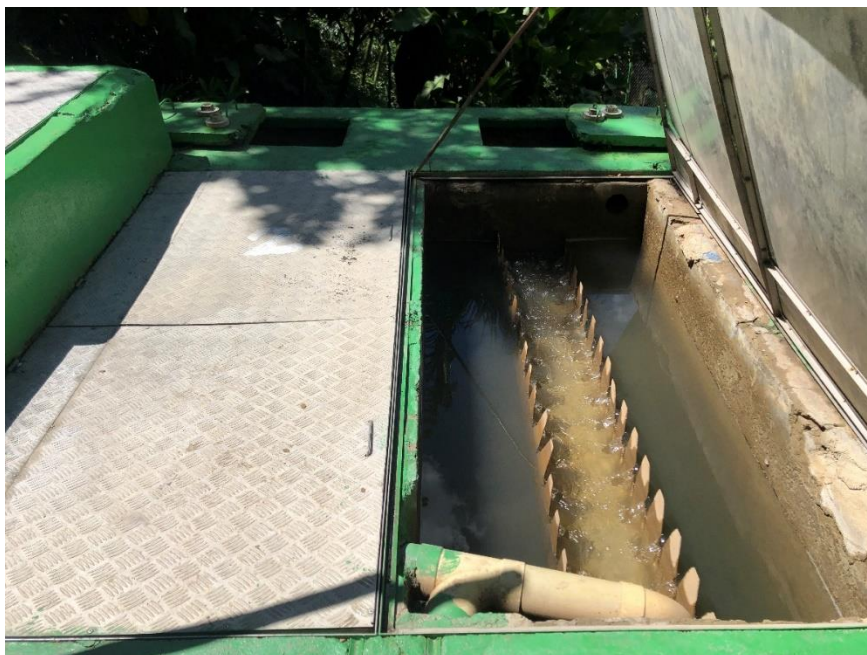
Foto 13. Filtros rápidos convencionales de flujo descendente **Nota:** Fuente propia.

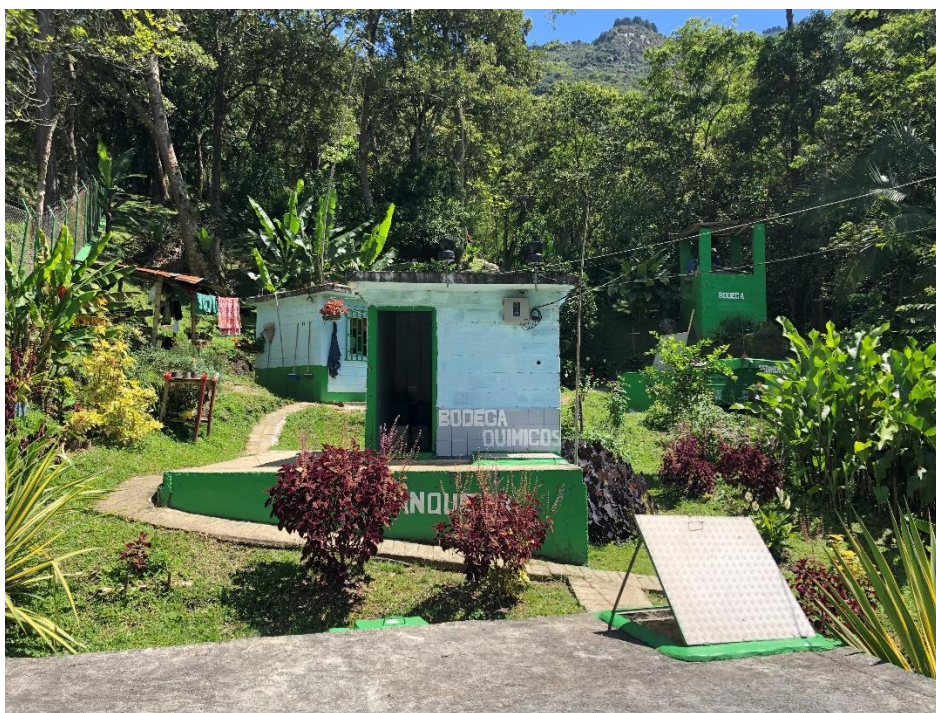
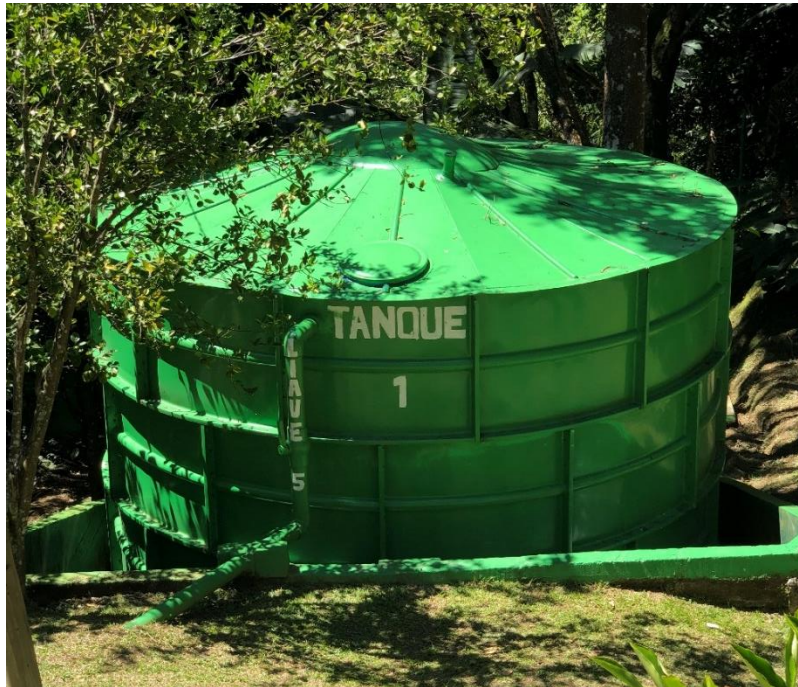
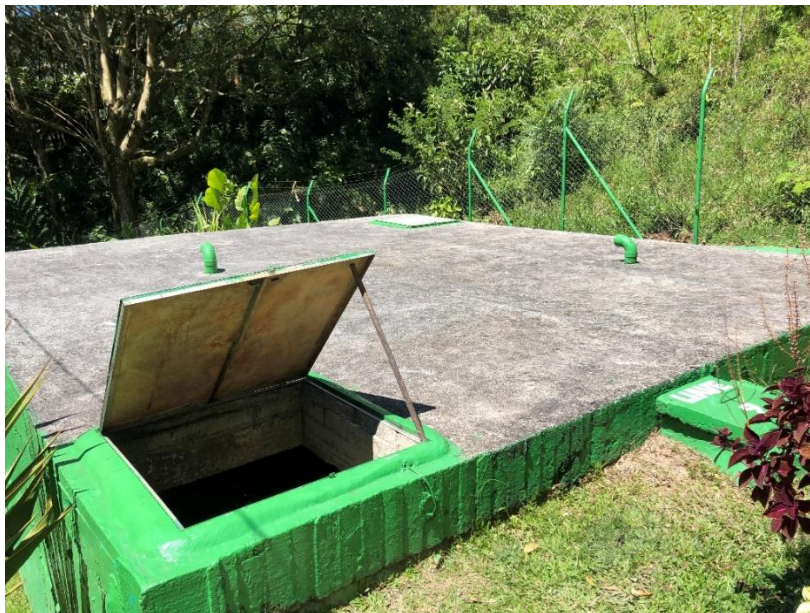
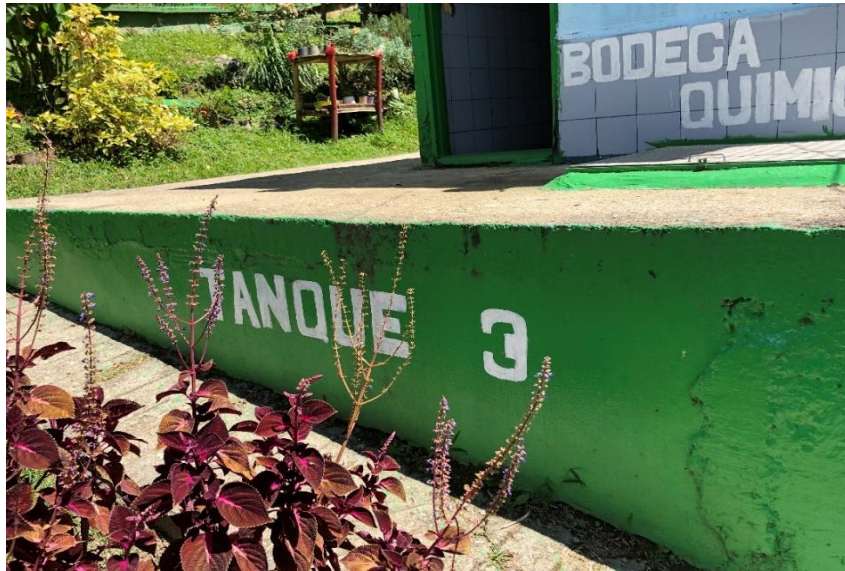
Finalmente, se cuenta con una caseta que es empleada como bodega de sustancias químicas y como sitio de cloración empleando hipoclorito de sodio y se cuenta con tres tanques de almacenamiento, cada uno con capacidad de 80 m³ para el tanque número uno, 107 m³ para el tanque número dos y 50 m³ para el tanque número tres.

Foto 14. Bodega de químicos. **Nota:** Fuente propia.

Foto 15. Tanque de almacenamiento número 1. **Nota:** Fuente propia.

Foto 16. Tanque de almacenamiento número 2. **Nota:** Fuente propia.

Foto 17. Tanque de almacenamiento número 3. **Nota:** Fuente propia.

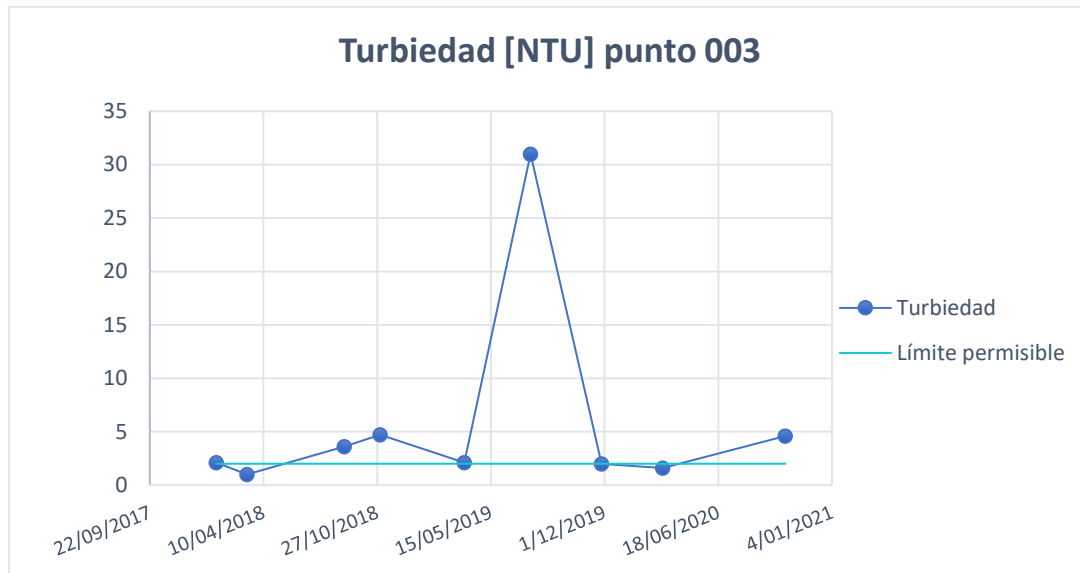
El parámetro de turbiedad hace referencia al grado de transparencia que puede perder el agua por la presencia de partículas en suspensión o en estado coloidal. La resolución 2115 establece un límite máximo permisible de 2 NTU. En los puntos de muestreo la mayoría del tiempo se excedió dicho límite, por lo que podría aducirse que el sistema de potabilización no cuenta con la capacidad instalada o no está operado adecuadamente para tratar niveles de turbidez tan altos y así poder cumplir con los valores límites establecidos. Las condiciones morfológicas de la cuenca y meteorológicas condicionan en gran medida este parámetro.

Gráfico 3. Valores de turbiedad medidos en el punto 002 de la red de acueducto.

Gráfico 4. Valores de turbiedad medidos en el punto 003 de la red de acueducto.

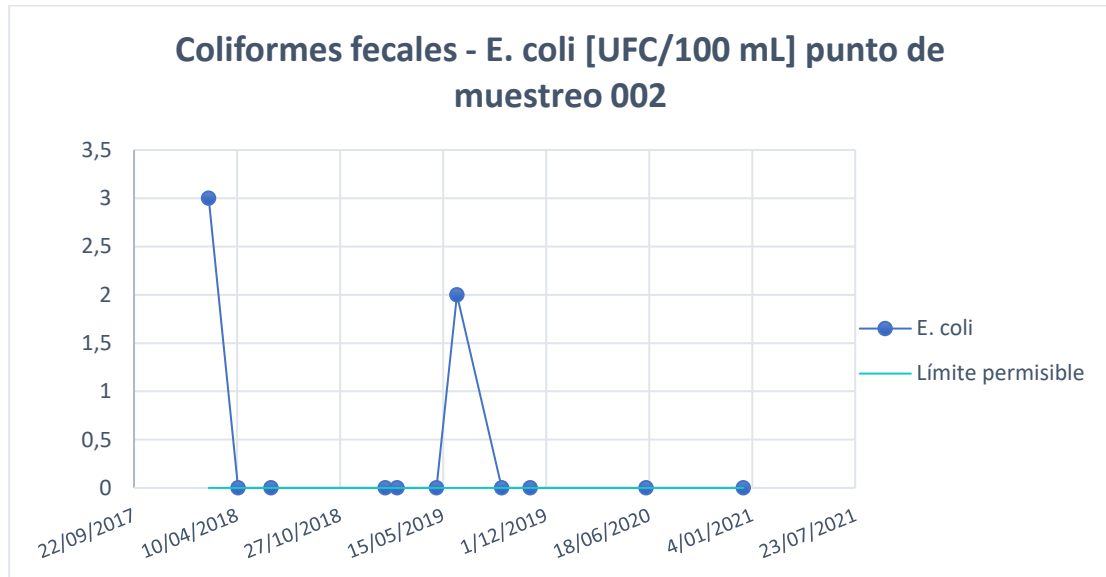
La resolución 2115 de 2007 establece que el valor máximo permisible de este microorganismo es de 0 UFC/100 cm³, esta rigurosidad se debe a que este es un organismo patógeno que puede causar efectos adversos a la salud como gastroenteritis, diarreas, entre otros.

Gráfico 13. Valores de coliformes fecales medidos en el punto 002 de la red de acueducto.

Gráfico 14. Valores de coliformes fecales medidos en el punto 003 de la red de acueducto.

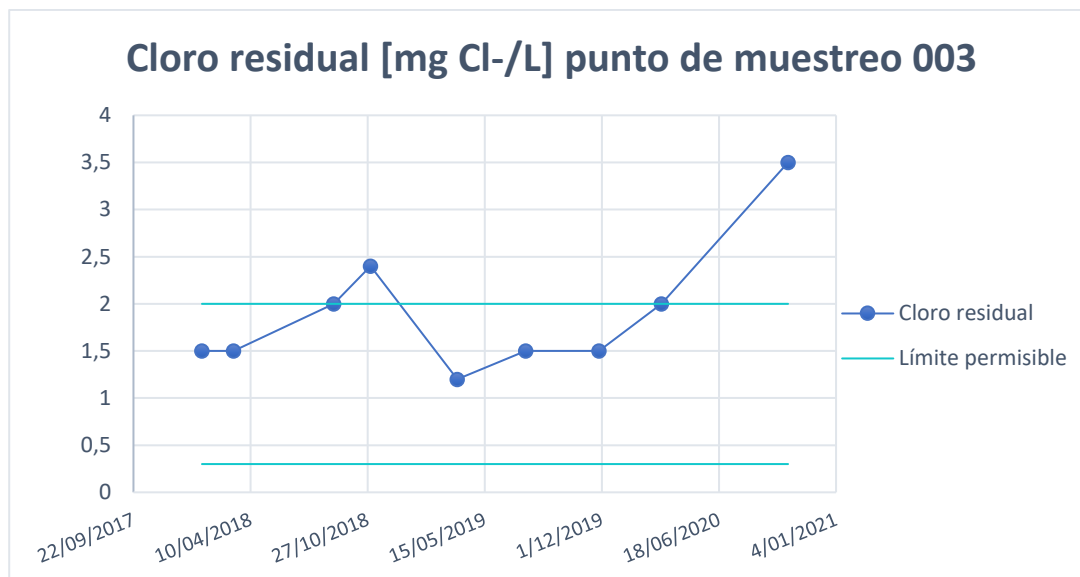
Las gráficas a continuación muestran que en algunos monitoreos tanto para el punto 002 como para el punto 003 la concentración de cloro ha sobrepasado el nivel permisible, si bien es importante asegurar concentraciones de cloro a lo largo de la red de distribución para permitir una adecuada desinfección, también es importante no sobrepasar estos límites dado que este al ser una sustancia altamente oxidante puede causar problemas a la salud de las personas.

Gráfico 15. Valores de cloro residual en el punto 002 de la red de acueducto.

Gráfico 16. Valores de cloro residual en el punto 003 de la red de acueducto.
