**Construcción de Viviendas de Interés Social a partir de mampostería estructural**

Informe de práctica para optar al título de Ingeniero Civil

**Universidad de Antioquia**  
Facultad de Ingeniería  
Ingeniería Civil  
Medellín, Antioquia, Colombia  
2022

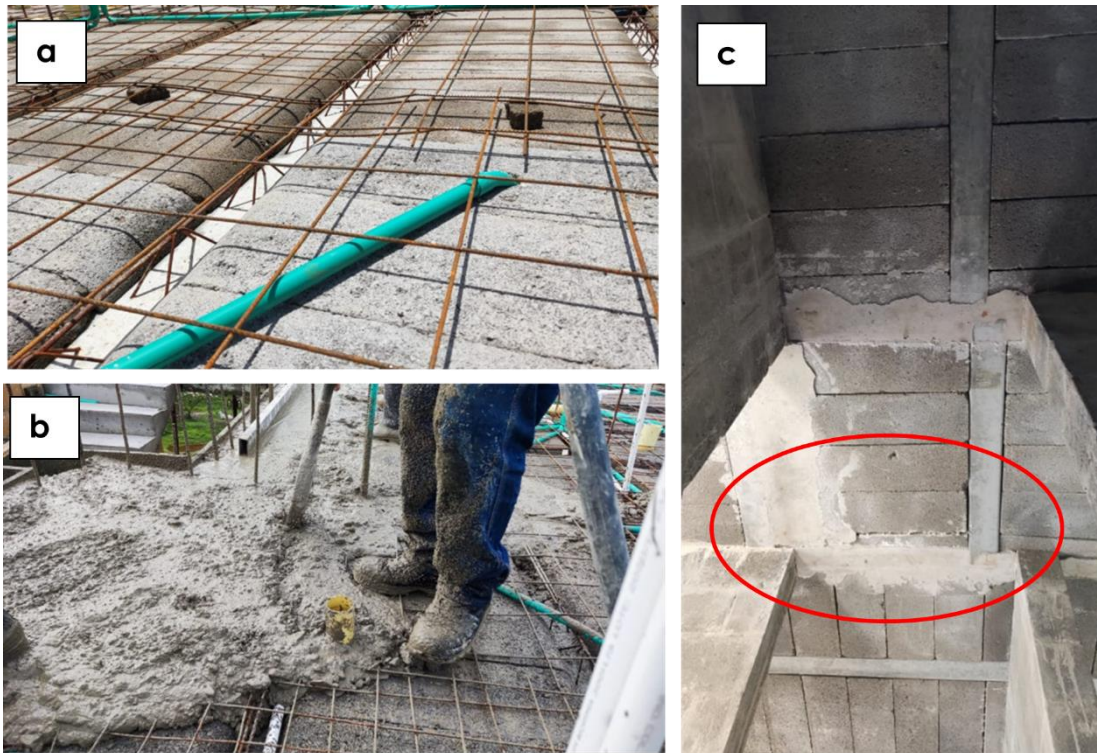
**Ilustración 1.** Instalación y vaciado de la losa. **a)** Separación de malla electrosoldada. **b)** Proceso de vibrado. **c)** Resultado final del área inferior del proceso de vaciado de la losa.

En la *ilustración 1* se puede observar la instalación y vaciado de la losa, donde en la *ilustración 1a* se evidencia que para la losa prefabricada se hizo uso de “panelas” para garantizar la separación entre la malla electrosoldada y la losa prefabricada, esto se realiza principalmente donde no hay redes eléctricas y en las uniones de las mallas. En la *ilustración 1b* se observa el proceso de vibrado, este tiene gran importancia en las losas prefabricadas debido a que garantiza una buena resistencia, ya que este proceso reduce la porosidad permitiendo rellenar espacios pequeños y así favoreciendo la homogeneidad de la mezcla. En la *ilustración 1c* se observa un resultado final del área inferior del proceso de vaciado de la losa, donde se evidencia que debido al mal vibrado se presentaron áreas porosas y debido a esto se optó por inyectar concreto desde la parte superior y selló la parte inferior que se observa en el área del círculo rojo.

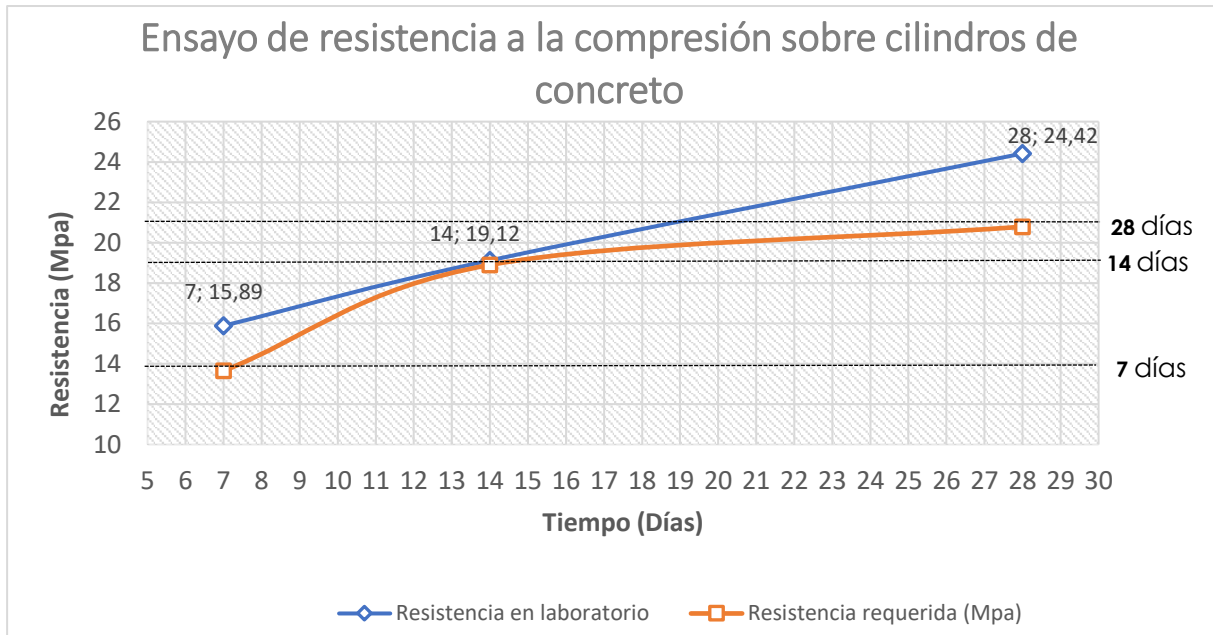
**Gráfica 1.** Resistencia a la compresión de cilindros de concreto.

La *gráfica 1* corresponde a los datos observados en la *tabla 1*, en esta se puede evidenciar que la resistencia de las muestras obtenida en laboratorio supera la resistencia exigida la cual se observa en la línea horizontal punteada, lo que quiere decir que el concreto suministrado para la losa cumple con los requerimientos de resistencia.

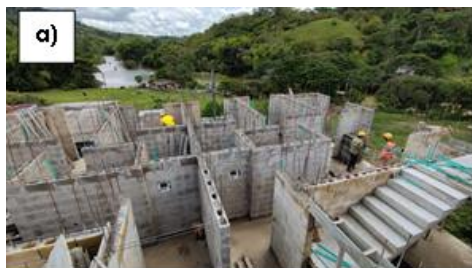
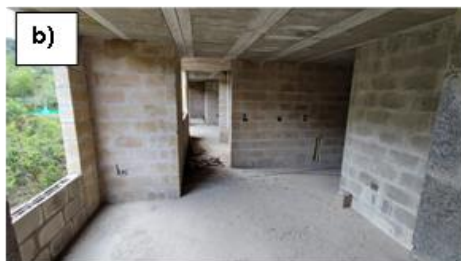
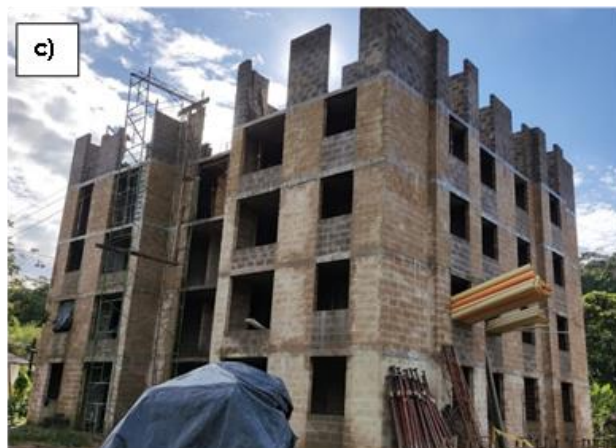
**Ilustración 3. a)** Estructura de mampostería estructural. **b)** Interior de la vivienda. **c)** Avance del edificio residencial de la torre 1.

Debido a lo anterior, la disminución de costos y tiempo con el método constructivo de mampostería estructural se debe principalmente a que las edificaciones no requieren del armado de formaletas como se puede observar en la *ilustración 3*, donde no hay presencia de columnas ya que no es un sistema porticado. Además, se puede evidenciar que las unidades de mampostería corresponden a bloques de concreto, los cuales cumplen con la normatividad establecida en el título D, ya que el espesor nominal de los bloques usados es de 15cm y la resistencia se encuentra entre 13 y 14 MPa, estando por encima de lo requerido en la norma, lo que indica un cumplimiento de esta.

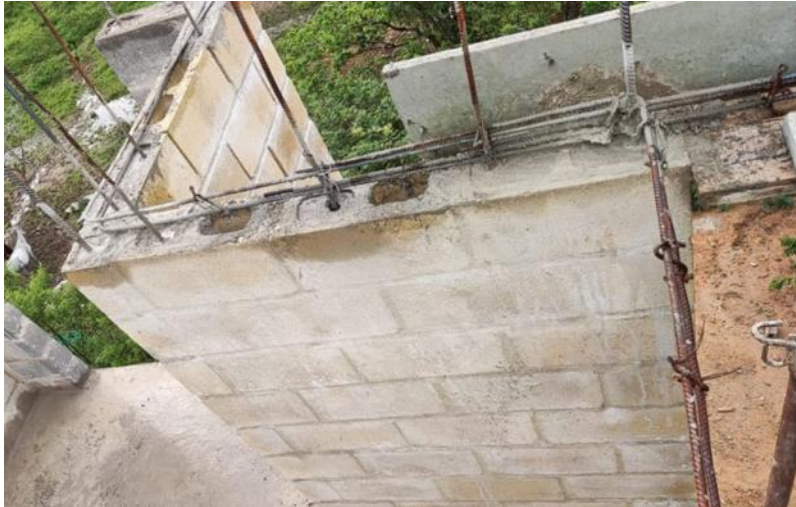
**Ilustración 5.** Vaciado de muros

En la *ilustración 5* se observa los muros de mampostería estructural de la fachada posterior se dónde se evidencia la varilla de 1/2" en los extremos y la varilla de 3/8" en el centro, lo que indica que se realizó un vaciado de acuerdo con las especificaciones de los planos y siguiendo la normatividad vigente.
