Apoyo técnico al mejoramiento operacional de los acueductos urbanos y rurales de los municipios de Cisneros, Sabaneta, Necoclí, Amaga, Titiribí y Cocorná.

Práctica académica como requisito para optar al título de Ingeniera Sanitaria.

Universidad de Antioquia
Facultad de Ingeniería
Escuela Ambiental
Medellín, Antioquia, Colombia
2022

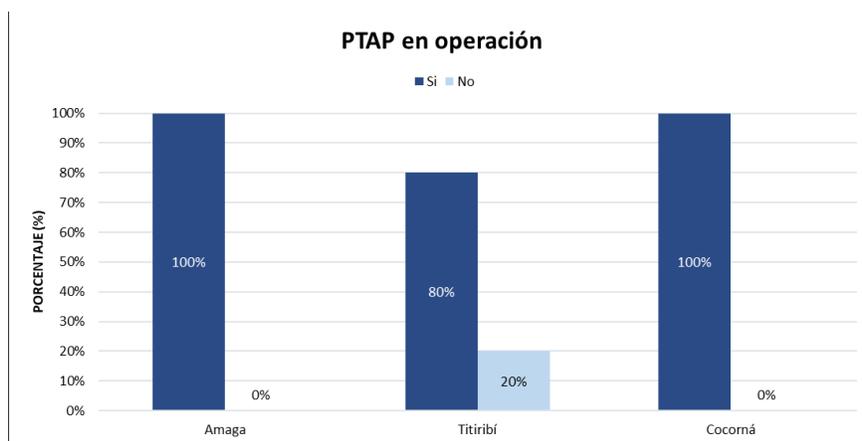
Gráfica 1. *Porcentaje de plantas de tratamiento de agua potable en operación de los municipios de Amaga, Titiribí y Cocorná*

La gráfica indica que tanto en los municipios de Amaga y Cocorná el 100% de las PTAP estaban en operación, sin embargo, en el municipio de Titiribí solo el 80% lo está y según la información suministrada el 20% restante eran proyectos que estaban en sus etapas finales, pero que pronto entrarían en funcionamiento.

Se puede denotar que, aunque Amaga era el municipio con mayor número de acueductos, el 96.2% no contaba con un sistema para tratar el agua y solo tenía una planta de tratamiento de agua potable, la cual entro en operación hace poco y hasta el mes de mayo presentaba la ausencia de algunos instrumentos necesarios para garantizar la inocuidad del agua como, por ejemplo, un turbidímetro o un pHmetro, esenciales para conocer si se cumple con la normatividad de calidad del agua y conocer qué clase de servicio de agua potable se le esta brindado a la comunidad. En cuanto a los municipios de Titiribí y Cocorná, la situación no era muy diferente, ya que igualmente ambos sobrepasaban el 50% de acueductos sin PTAP. Otro aspecto importante para tener en cuenta es que, aun cuando disponían de un sistema de tratamiento de agua, esto no aseguraba que en ese momento estuviera en operación, en las entrevistas realizadas a cada operador de acueducto una de las preguntas daba respuesta directa a esta incógnita, los resultados se muestran en la **Gráfica 1**:

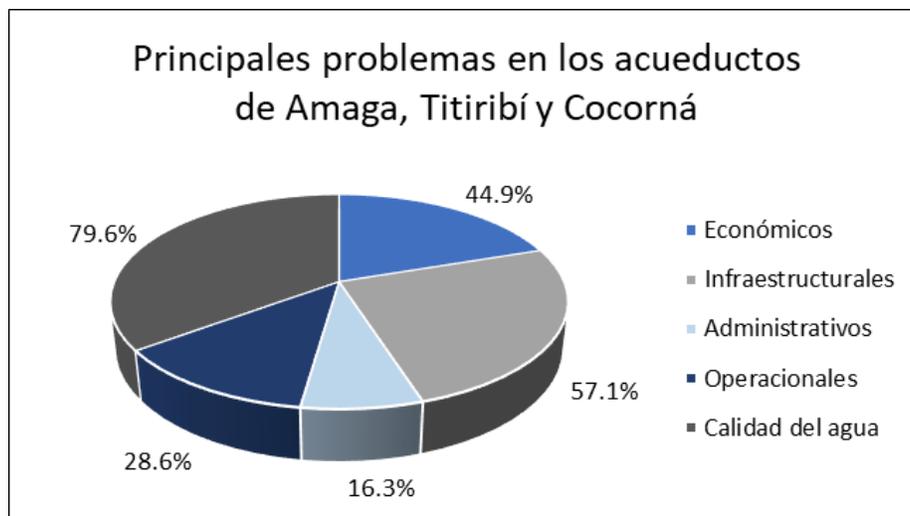
Gráfica 2. Principales problemas presentados en los acueductos rurales de los municipios de Amaga, Titiribí y Cocorná

En la **Gráfica 2** se puede apreciar que el mayor porcentaje, de 79.6% recayó en los temas de calidad del agua, lo cual es coherente, ya que la mayoría de estos acueductos no contaban con PTAP y por si solos no tenían la capacidad económica para ejecutar este tipo de proyectos, unido a esto está la limitación de recursos por parte del estado; por otro lado, los problemas involucrados con aspectos administrativos fueron los que se presentaron en menor porcentaje, con un 16.3%, lo que indicaría que la mayoría de los acueductos estaban bien formalizados en los aspectos básicos de una empresa.

From the information obtained, it was found that the main problems in the rural aqueducts were related to water quality and infrastructure issues, representing 79.6% and 57.1% (Graph 2) respectively, for the municipalities of Amaga, Titiribí and Cocorná. Operation and maintenance manuals were prepared for the drinking water treatment plants in the municipalities of Cisneros and Necoclí, including current regulations and sections explaining how to correctly perform water sampling and measure drinking water quality parameters. In addition, technical training was provided to the operators of the drinking water treatment plants of Cisneros and Sabaneta, where different recommendations were given and corrective actions were communicated to improve the drinking water service provided, such as the maintenance of different hydraulic structures, the replacement of plant materials with those that do not represent a danger to the operator and the performance of laboratory procedures, for example, the testing of jugs to determine the correct dosage of coagulant to treat water.

La **Gráfica 2** representa en porcentaje los problemas con mayor concurrencia que actualmente tenían los acueductos rurales de los tres municipios.
