**Análisis del efecto de las patologías estructurales en instituciones educativas de la comuna 7  
de Medellín al ser sometidas a fuerzas sísmicas.**

Informe final de practica para optar al título de:  
Ingeniero Civil

Universidad de Antioquia

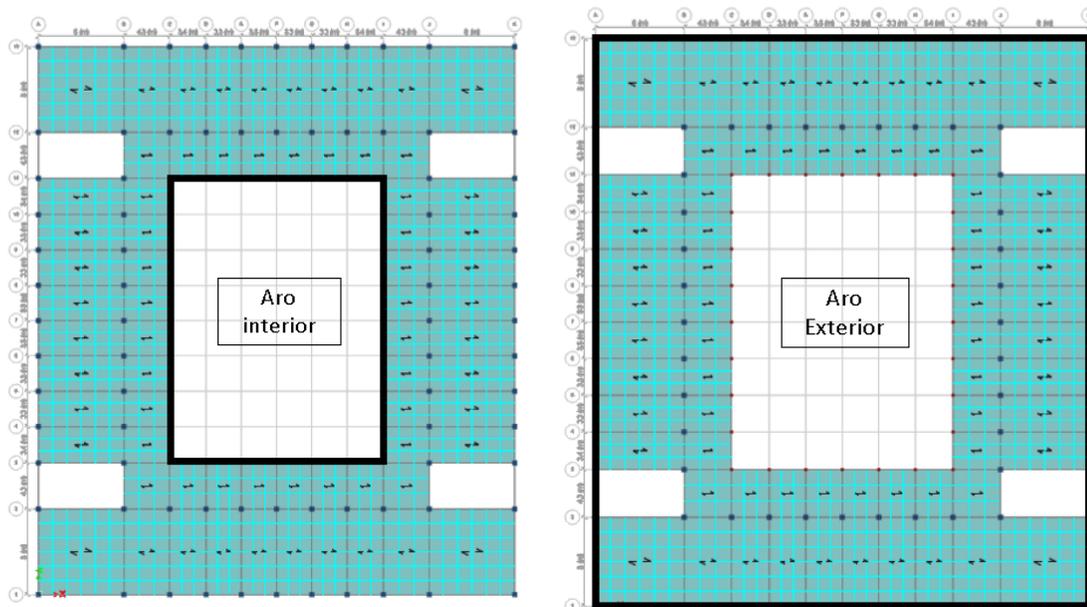
Para la patología en las columnas se realizaron dos análisis, uno correspondiente a la reducción de la capacidad de fuerzas axiales del anillo interior de columnas y el segundo es correspondiente a la aplicación de la misma condición del anillo exterior de columnas de la edificación. Al ser una edificación muy redundante posiblemente estos cambios no comprometerán de manera significativa a la estabilidad estructural.

Ilustración 14 Distribución de aro interior y exterior de columnas.

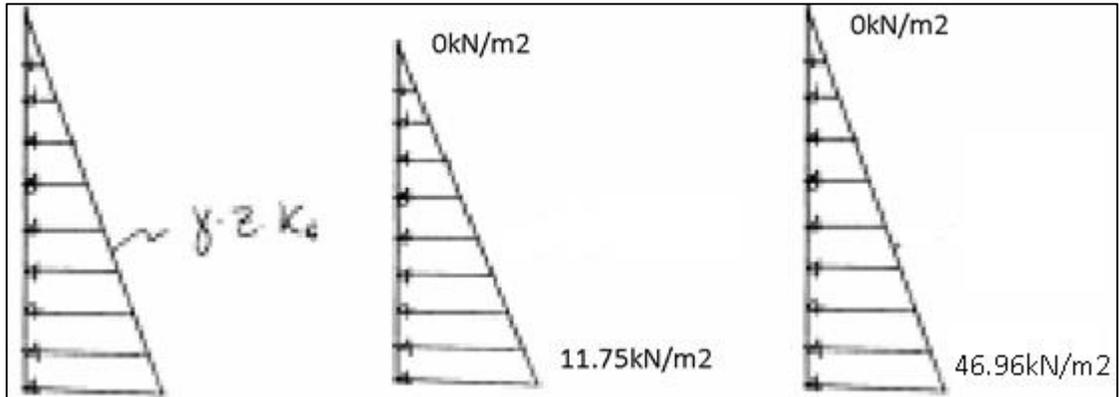
Asumiendo la teoría del método de la Cuña para empujes laterales de tierra en suelos isotrópicos, homogéneos con una superficie de falla plana y arenosos (cohesión = 0) donde para este caso el peso específico se asume como 18kN/m<sup>3</sup> y el ángulo de fricción es de 40°, siguiendo las ecuaciones del método  $K_a = \tan(45 - \frac{\theta}{2})^2$ . Así, el valor  $K_a$  es de 0,2175 que, al realizar la distribución con una altura del empuje de tierra de 3 metros, se obtiene la siguiente gráfica

Ilustración 15 Fuerza linealmente distribuida por empujes de tierra.

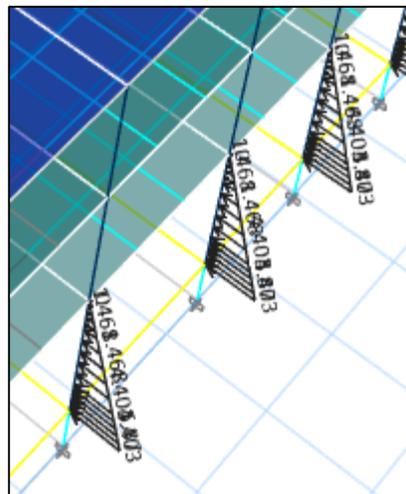
Si multiplicamos el valor máximo presentado en la gráfica anterior por el ancho de la de la superficie de aferencia (4 metros) obtenemos el valor lineal de empuje distribuido a lo largo del pilar del primer piso, éste es el valor que se aplicará dentro del programa.

Ilustración 16 Aplicación de los empujes laterales en el modelo.

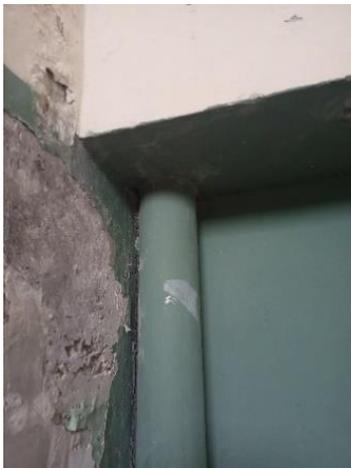
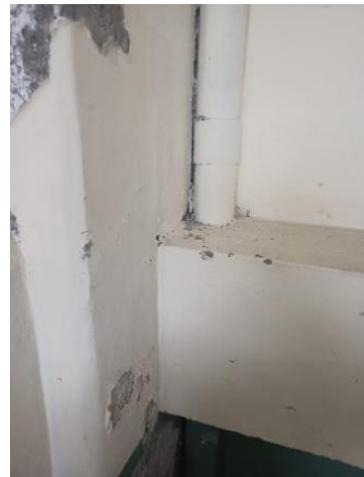
*Ilustración 17 Tubo pluvial incrustado en Viga en la Sec. Esc Aures 1.*

*Ilustración 18 Tubo pluvial incrustado en Viga en la Sec. Esc Aures 2.*

Las imágenes anteriores evidencian un notorio deterioro de las vigas, causado, entre otras cosas, por la edad de la edificación, malos procesos en la construcción, exposición a agentes climáticos, entre otros. La situación más preocupante sería cuando se afecta el área de concreto

El trabajo de campo tiene un papel fundamental para la determinación de las patologías, las fotos mostradas en el ítem anterior muestran diferentes tipos de deterioros en los elementos tipo viga y tipo columnas. La *Ilustración 17 y 18* son el caso típico de incomunicación entre los ingenieros de la construcción, es lo que suele ocurrir cuando los planos estructurales, sanitarios y eléctricos no se planifican en conjunto, luego en obra se toman decisiones pensando que no afectaran al aplicar este tipo de prácticas. También, en la *Ilustración 19 y 21* se ven descuidos por intemperie, falta de mantenimiento y otros factores que pueden causar estas situaciones, si bien no va a ser una causa de colapso, falla por cortante, falla por flexión o algún tipo agente peligroso, el confort, la tranquilidad y las condiciones de servicio que deberían estar presentes en el diseño de los elementos a flexión. Por último, La *Ilustración 20* es una combinación de los dos factores mencionados con anterioridad, se observa gran cantidad de erosión y humedad sobre el elemento y la presencia de un artefacto externo que impide que el concreto actúe de forma adecuada ante los esfuerzos suministrados.

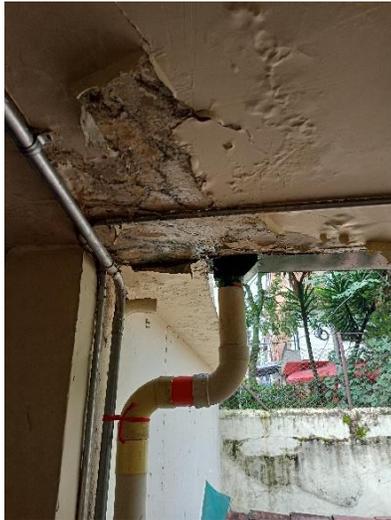
*Ilustración 19 Viga en intemperie Inst. Edu. El Diamante.*

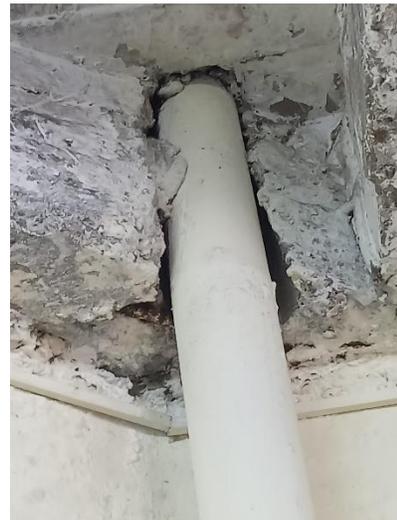
*Ilustración 20 Viga en estado de desgaste en bodega de Inst. Edu. Bello Horizonte.*

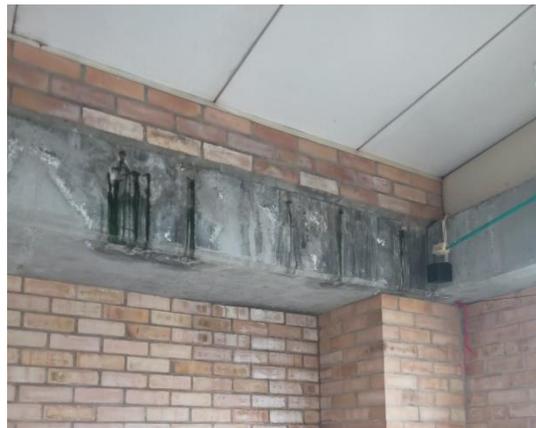
*Ilustración 21 Viga afectada por la humedad Inst. Edu. Barrio Santa Margarita.*

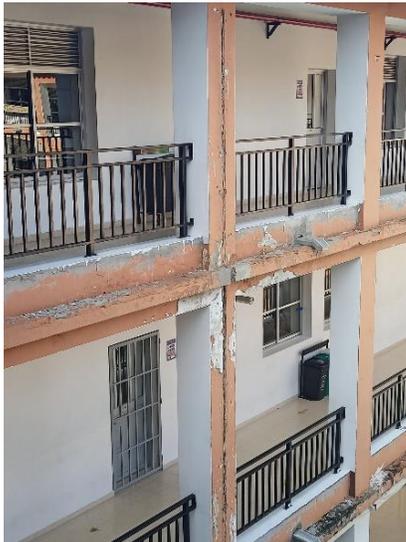
Por su parte, también se encontraron columnas en estado avanzado de deterioro, o en otros casos, construidas con métodos poco acordes con la normatividad colombiana actual. Estos elementos deberían estar en mejores condiciones ya que, a diferencia de las vigas, una falla en columnas puede traer consecuencias fatales para la edificación. La ventaja que tiene este tipo de edificaciones es que tiene una cantidad importante de pilares que soportan la estructura y los casos que se mostrarán son puntuales de diferentes centros educativos visitados.

*Ilustración 22 Exposición de parte del acero en Inst. Tec. Industrial Pascual Bravo.*

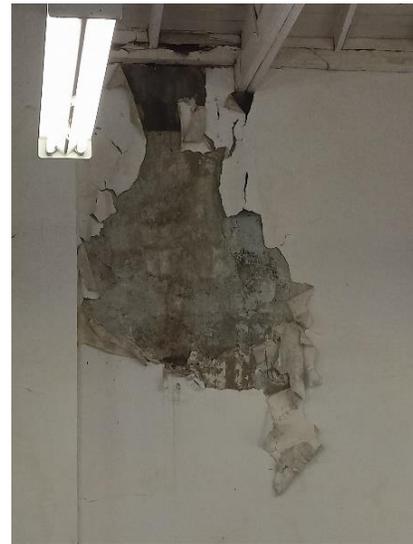
*Ilustración 23 Disminución a la adherencia de los materiales de la Columna Sec. Esc El Diamante.*

En estos ejemplos que se recopilaron en diferentes instituciones educativas de la ciudad de Medellín, se destaca la *Ilustración 23* donde se pudo realizar un tacto del elemento y se desprendieron partes del acabado y del concreto, se habló con el personal más familiarizado del área y sienten una incertidumbre de cuánto tiempo estará la columna antes de afectar a alguien.

Ahora bien, Las *Ilustraciones 23 y 26* corresponden a columnas que tienen un deterioro en el concreto del elemento, la evaluación hecha en campo presentó una fragilidad y una facilidad de erosión sólo al contacto con el pilar. Si el concreto falla, las principales consecuencias inmediatas serán un desplazamiento vertical de las vigas de conexión, disminución en la resistencia cortante de la zona confinada, inadecuada adherencia del acero con el concreto entre otros. Por esta razón, este evento es lo más riesgoso dentro de lo estimado en la patología estructural con un enfoque cualitativo ingenieril.

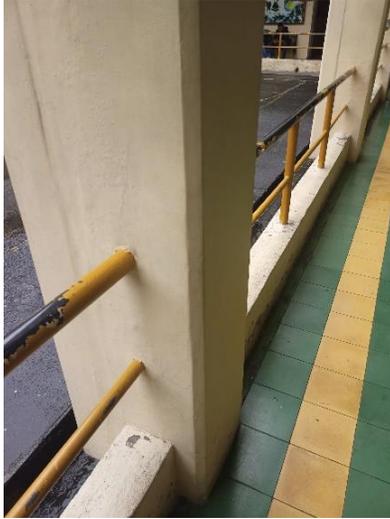
*Ilustración 24 Inclusión de elementos externos dentro de la columna Inst. Edu. Asamblea Departamental.*

En las *Ilustraciones 24 y 25*, se evidencian elementos con defectos desde su proceso de construcción, estos casos se presentan principalmente por la edad de estas edificaciones, al tener tantos años no se tuvo el proceso de construcción estricto como las edificaciones de hoy en día, estos ejemplos tampoco generan un rechazo por las personas que utilizan estos espacios, pero

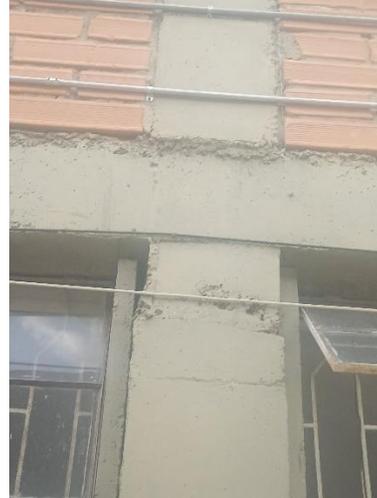
*Ilustración 25 Disminución de la sección transversal de la columna y deflexión notable en la Viga Rafael García Herreros.*

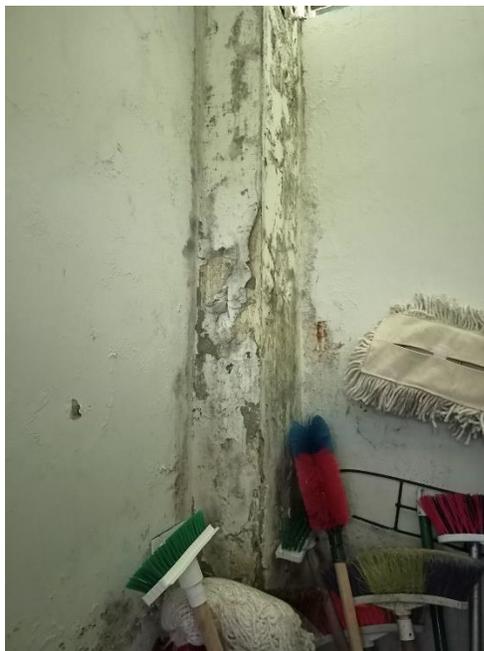
*Ilustración 26 Columna en estados muy precario en Sec. Esc. Agustín Nieto Caballero.*

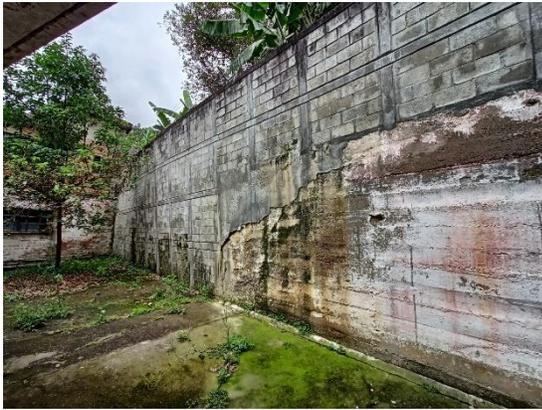
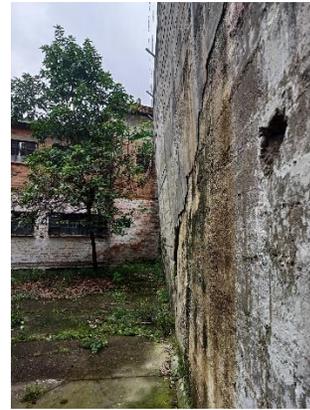
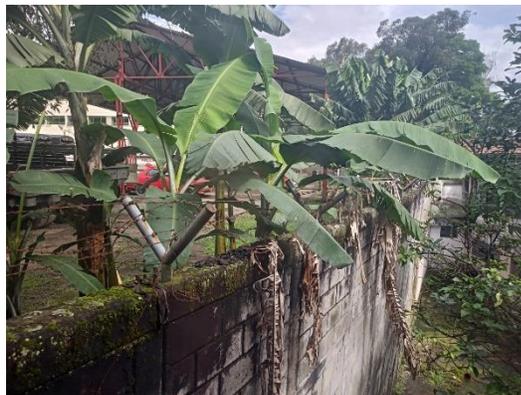
*Ilustración 28 Foto frontal del muro de cerramiento afectado por empujes laterales.*

*Ilustración 29 Foto lateral del muro de cerramiento afectado por empujes laterales.*

*Ilustración 30 Foto superior del muro de cerramiento afectado por empujes laterales.*

De lo anterior, se observa una grieta que posiblemente es generada por una fuerza cortante causados por el esfuerzo, mucha humedad y moó al estar en contacto con la tierra humeda, en la *Ilustración 30* hay un cultivo de platano el cual retiene mucha agua, tantos año expuesto y ningun mantenimiento llevo a que su estado termine en esas condiciones.

En cambio, la situación que se designó como peligroso en el conjunto de visitas realizadas se puede ver diferentes efectos. Primeramente, la exposición humedad, erosión, deflexión y una falla por cortante en parte de la mampostería. Si analizamos el muro de cerramiento como mampostería estructural, se ve fácilmente que en su punto medio de posición se sobrepasa más de los 0.5% de deriva que muestra la *Tabla 15*. La comunidad escolar tiene un miedo del posible colapso del muro, por esta razón desalojaron todos los espacios que pueden ser afectadas ante un posible colapso. A mi parecer, es una situación que no dependía ni del diseño, la edad de la estructura ni del mantenimiento adecuado de la zona, la aplicación de presiones de tierra en el muro más los agentes naturales hacen que en esa zona deba construirse un muro de contención preventivo y realizar una demolición controlada y segura para sanear la situación.

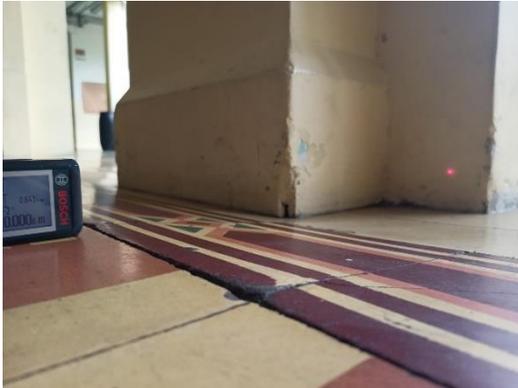
*Ilustración 31 Asentamiento diferencial Inst. Edu. Asamblea Departamental.*

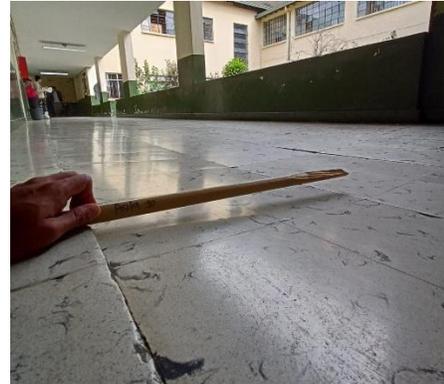
*Ilustración 32 Asentamiento diferencial Inst. Edu. Mercedes Gómez Martínez.*

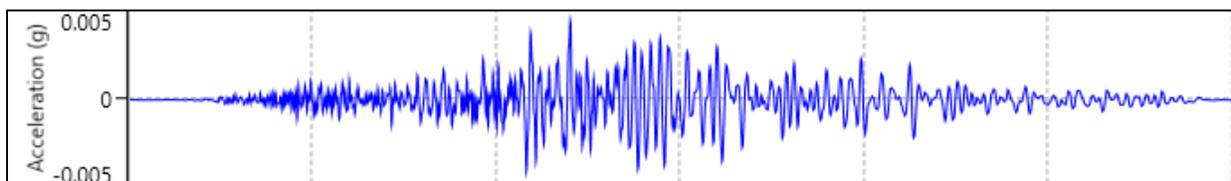
Con los datos que anteriormente se mencionó, la base de datos nos arroja un conjunto de acelerogramas que cumplen con las condiciones ingresadas, entre los cuales, se escogió un acelerograma registrado en 2009 en L'Aquila-Italia, en la estación Cattolica, de magnitud 6.3 con un mecanismo de falla normal y ubicado a 177km de distancia del epicentro aproximadamente, con una duración de 57 segundos y con un suelo de velocidad de onda cortante promedio de 208 m/s, a 30 metros.

*Ilustración 33 Acelerograma del sismo L'Aquila-Italia 2009.*

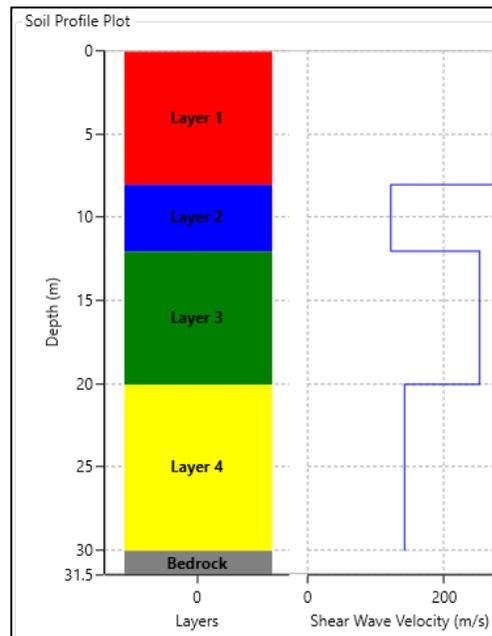
En este caso se decidió se tendría un perfil de 4 capas, con un peso específico homogéneo de 18 kg/m<sup>3</sup>, los cuales la primera capa tendría una velocidad de onda cortante de 270 m/s, la segunda una de 220 m/s, la tercera una de 250 m/s y la última de 240 m/s, terminando con la transmisión de la onda a la roca madre.

*Ilustración 34 Perfil de suelo a 30 metros.*

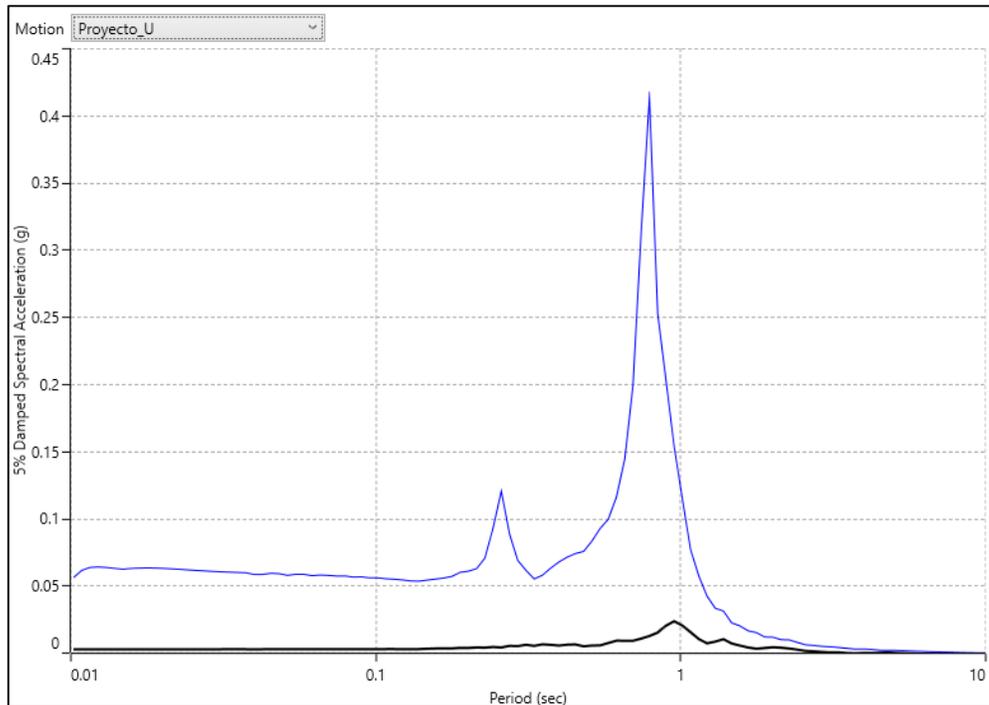
El perfil de suelo se ingresó en el programa DeepSoil junto con el acelerograma definido, como resultado de un análisis lineal equivalente realizado internamente podemos obtener diferentes posibles respuestas del comportamiento oscilatorio de la superficie del suelo ante el sismo caracterizado.

*Ilustración 35 Espectro de respuesta de aceleraciones de la superficie del suelo.*

El gráfico de espectro de respuesta obtenido por medio del programa nos muestra un gran pico en periodos cercanos a 1 segundo, en el ítem de análisis se profundizará mucho más acerca el significado de esta gráfica y su aplicación dentro de este proyecto.

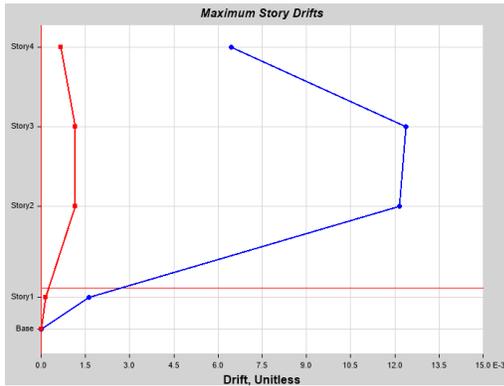
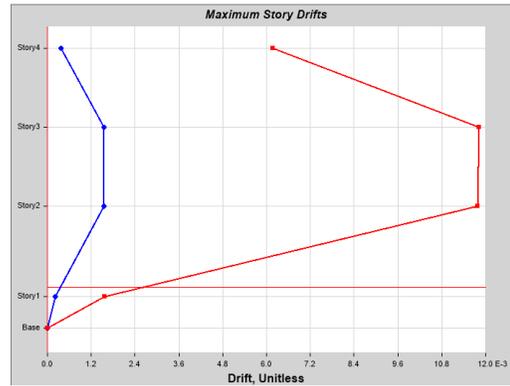
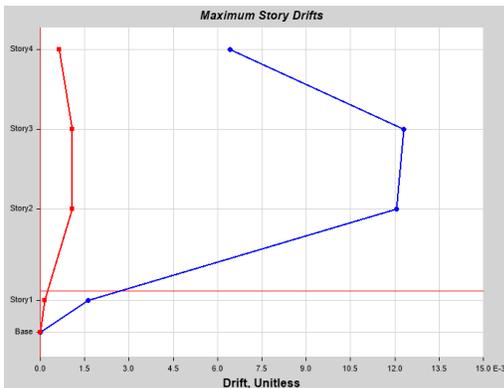
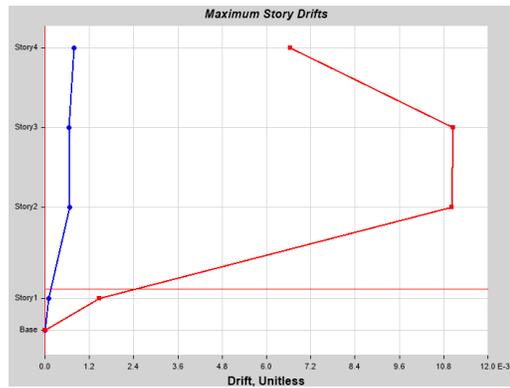
*Ilustración 36 Derivas producidas por sismo de excentricidad en dirección X -.*

*Ilustración 38 Derivas producidas por sismo de excentricidad en dirección Y -.*

*Ilustración 37 Derivas producidas por sismo de excentricidad en dirección X +.*

*Ilustración 39 Derivas producidas por sismo de excentricidad en dirección Y +.*

Estos gráficos muestran claramente que no se excede el límite determinado anteriormente y por tanto las derivas del sistema cumplen.

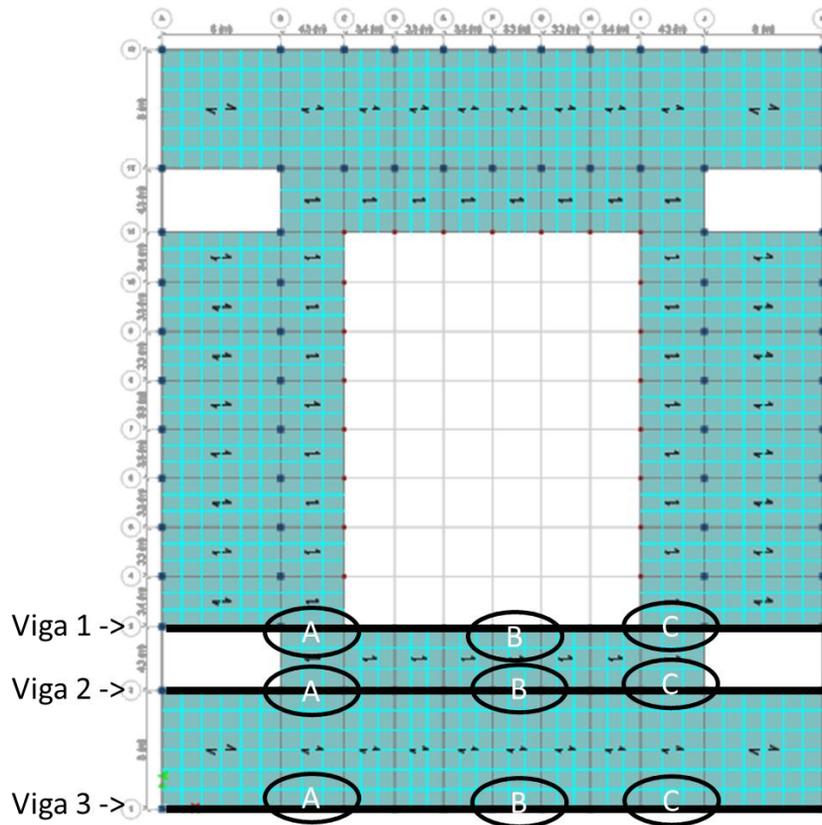
Ilustración 44 Selección de vigas de análisis.

Estos son los 9 puntos de comparación donde se verificarán las diferencias de acero longitudinal y transversal donde se confrontan el acero en el inicio, medio y final tanto en la parte de arriba con en la de debajo de todos los elementos.

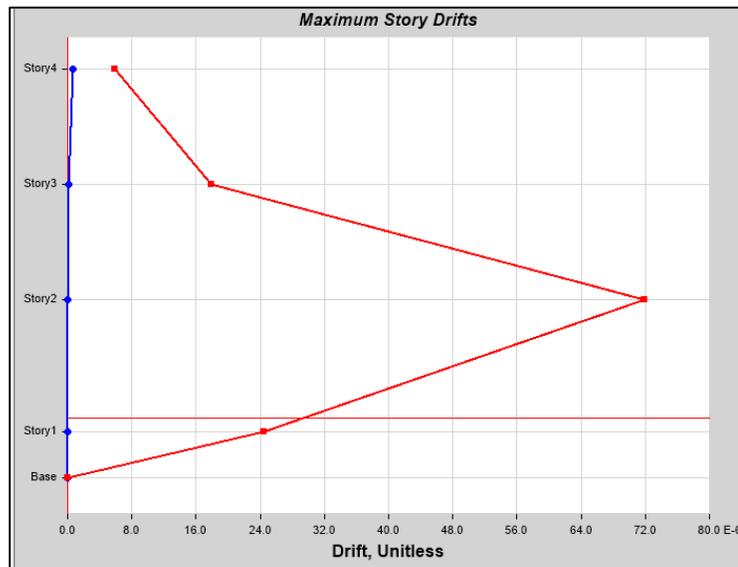
Ilustración 45 Derivas producidas por empujes de tierra laterales.
