**Inventario e inspección de puentes a cargo del Instituto Nacional de Vías – INVIAS en la  
Dirección Territorial Atlántico**

Informe de práctica para optar al título de Ingeniero Civil

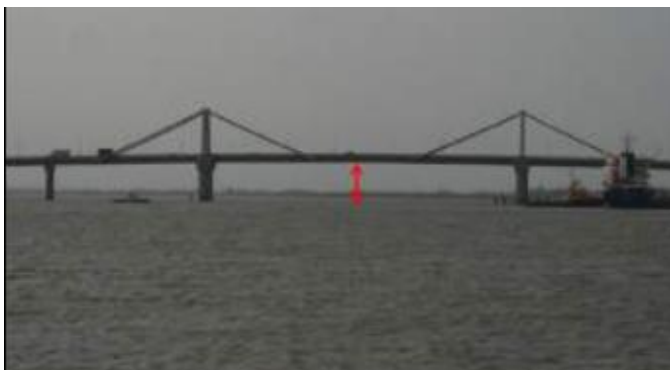
**Figura 3**

- **Galibo hidráulico:** corresponde a la distancia mínima vertical, en metros, desde el punto más bajo de la superestructura hasta la lámina de agua del cauce o canal inferior (Figura 3).

*Galibo hidráulico de un puente*

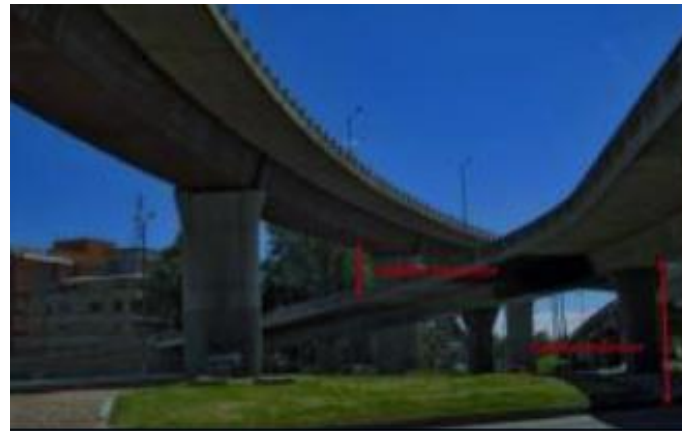
**Figura 2**

- **Gálbo superior:** corresponde a la distancia mínima vertical, en metros, desde la superficie de rodadura del puente hasta un obstáculo superior (Figura 2).

- **Galibo vial:** corresponde a la distancia mínima vertical, en metros, desde el punto más bajo de la superestructura hasta la superficie de rodadura o superficie vial inferior (Figura 2).

*Gálibo superior y gálibo inferior vial en un puente*

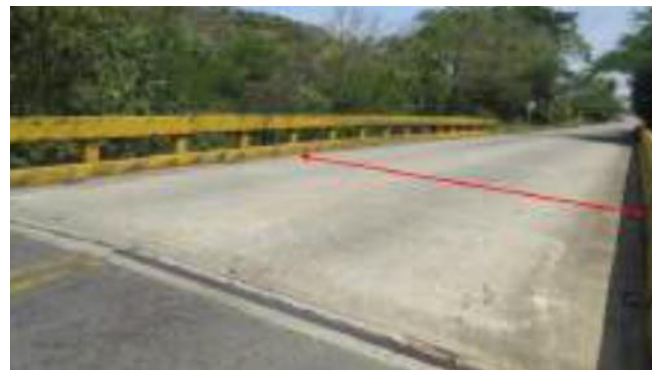
**Figura 4**

- **Gálibo horizontal:** corresponde a la distancia mínima horizontal, en metros, disponible para el paso de vehículos sobre el puente, generalmente vehículos de carga extradimensionada, medida en el sentido del ancho del tablero (Figura 4).
- **Número de luces:** corresponde a la cantidad de vanos longitudinales entre apoyos y estribos de un puente, el cual es un dato requerido para la inicialización del formulario en la sección “Superestructura” y la generación de los números consecutivos de ID de cada luz. Un puente puede tener una o varias luces según las condiciones del entorno.
- **Numero de apoyos intermedios:** corresponden a las pilas y muros que se encuentran en la zona intermedia del puente que sirven como apoyos diferentes a los estribos. Los puentes continuos y de varias luces tienen apoyos intermedios, mientras que los puentes de una sola luz no poseen este tipo de apoyo.

*Galibo horizontal*

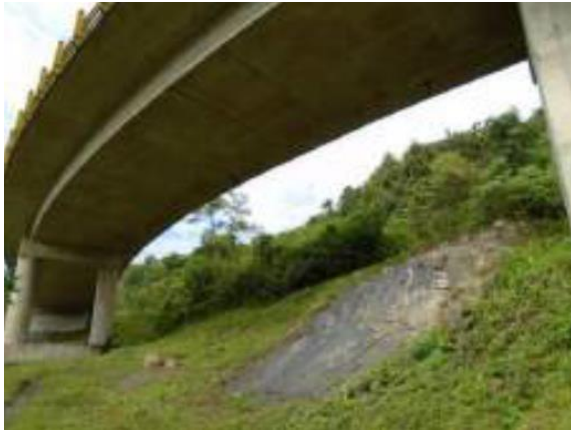
**Figura 5**

- **Losa:** corresponde a una superestructura de losa (maciza, aligerada o ambas) fundida in-situ (Figura 5).
- **Losa/viga en concreto:** corresponde a una superestructura compuesta por vigas longitudinales de concreto en las cuales se apoya una losa también de concreto. Las vigas pueden ser prefabricadas (pretensadas o postensada) o fundidas in-situ (Figura 6).
- **Losa/viga en acero:** corresponde a una superestructura compuesta por vigas longitudinales de acero en las cuales se apoya una losa de concreto (Figura 7).
- **Viga Cajón en concreto:** corresponde a una superestructura compuesta por vigas, losa superior y losa inferior. Esta estructura puede ser construida de concreto reforzado fundido in-situ o de concreto presforzado también fundido in-situ (Figura 8).

*Puente tipo losa*

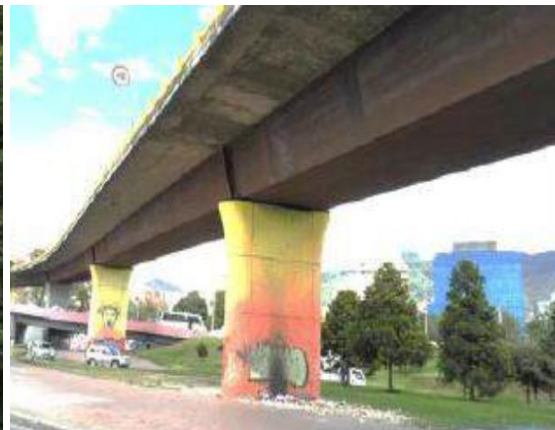
**Figura 9**

- **Viga cajón en acero:** corresponde a una superestructura compuesta de uno o varios cajones de acero en los cuales se apoya una losa de concreto (Figura 9).

*Puente tipo viga cajón en acero*

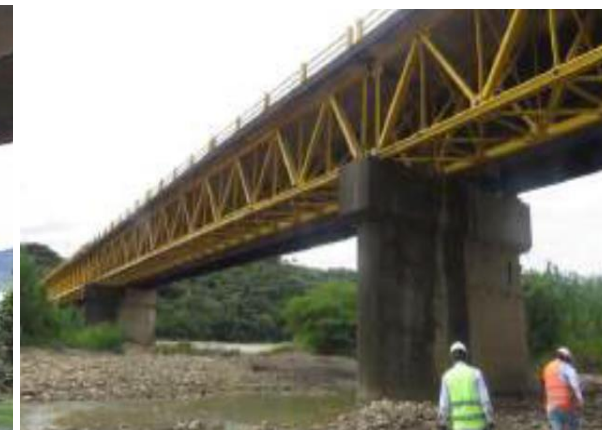
**Figura 10**

- **Armadura:** corresponde a una superestructura de acero en forma de cercha, cuyos elementos trabajan mayoritariamente a tensión (Figura 10).
- **Arco:** corresponde a aquellos puentes cuya forma de la superestructura forma un arco. Este tipo de puentes puede ser construido tanto en acero como en concreto (Figura 11).

*Puente con superestructura tipo armadura*

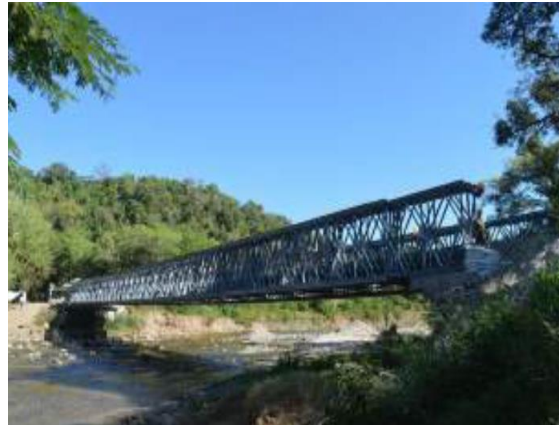
**Figura 12**

- **Provisional:** corresponden a aquellos puentes que están diseñados para ser construidos y desmontados en poco tiempo. Los puentes militares son ejemplo de estos puentes que comúnmente están construidos de acero en forma de cercha (Figura 12).

*Puente tipo provisional*

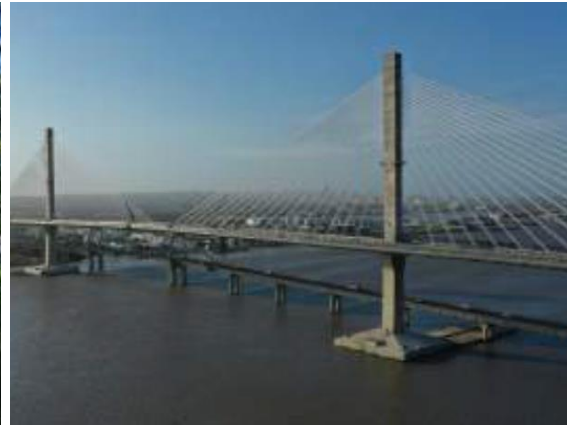
**Figura 13**

- **Atirantado:** corresponden a aquellas superestructuras conformadas por uno o más pilares de los cuales se desprenden cables que soportan la plataforma o tablero de concreto (Figura 13).

*Puente tipo atirantado*

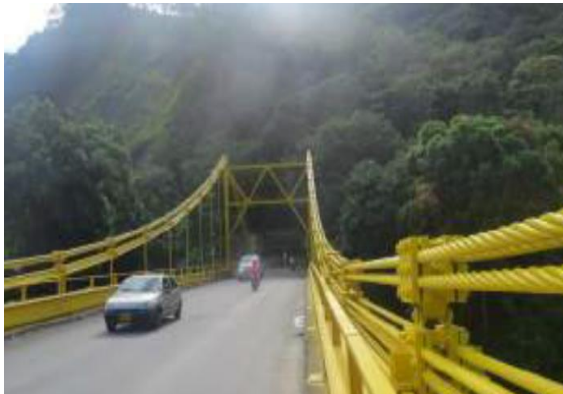
**Figura 14**

- **Colgante:** corresponden a aquellas superestructuras conformadas por una o varias pilar o torres las cuales están conectadas con cables de suspensión que se encargan de soportar el tablero mediante pendolones (Figura 14).

*Puente tipo colgante*

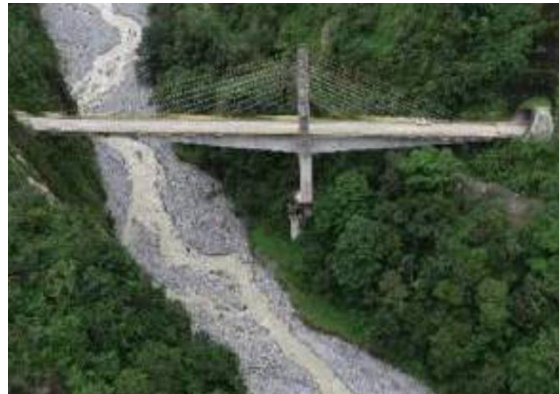
**Figura 15**

- **Extradosado:** corresponden a aquellas superestructuras conformadas por la combinación entre voladizos sucesivos y pilares con cables para soportar el tablero (Figura 15).

*Puente tipo extradadosado*

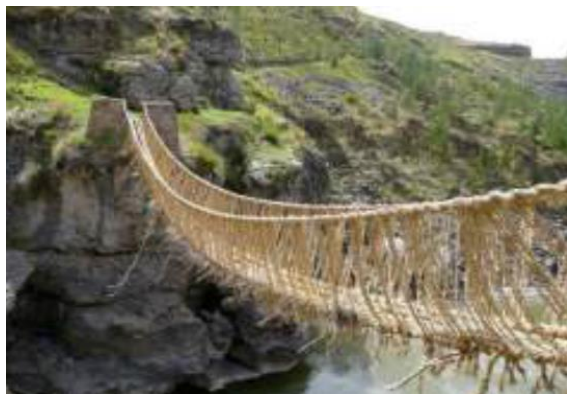
**Figura 16**

- **No ingenieril/Artesanal:** corresponden a aquellas superestructuras cuyo origen no tenga una base ingenieril (Figura 16).

*Puente tipo no ingenieril/artesanal*

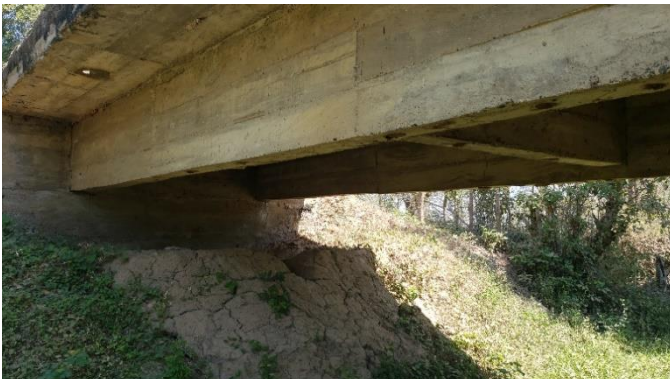
**Figura 37**

El puente más deteriorado y con mayor urgencia de intervención es el Puente Matecaña, algunos elementos ya empiezan a mostrar pérdida de sección producto de la fatiga (Figura 36), los drenajes están completamente taponados (Figura 37) y los bordillos están agrietados longitudinalmente (Figura 38).

*Superestructura*

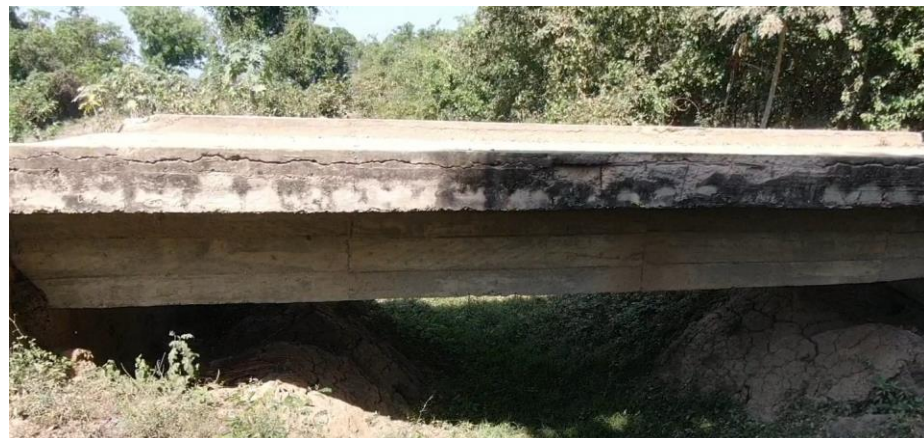
**Figura 38**

*Subestructura*

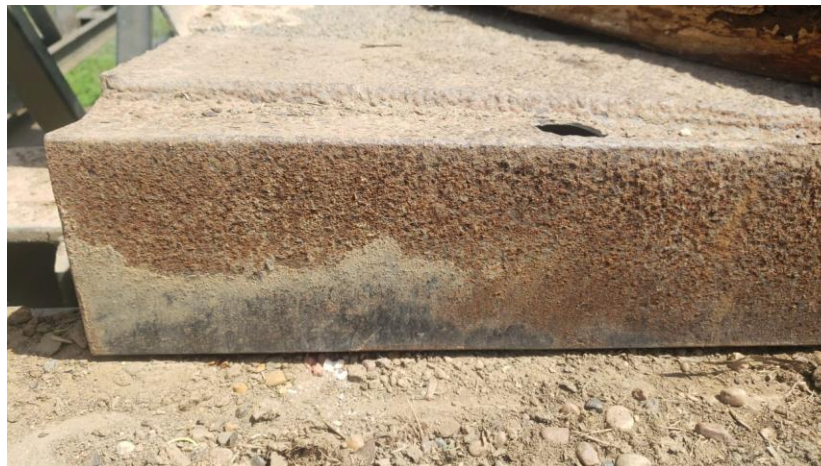
**Figura 54**

- Puente provisional Caño Aguas Negras: dado que este puente es metálico y teniendo en cuenta las condiciones ambientales y de salinidad presente en la región muestra evidentes signos de deterioro debido a la corrosión de elementos que si no se atienden a tiempo podría afectar la integridad y seguridad de este puente que si llegase a fallar dejaría incomunicada a muchas personas que viven en Salamina, Remolino y otras poblaciones del otro lado del caño Aguas Negras

*Corrosion en elementos*

- Limpieza de elementos de acero presente en los puentes, con el fin de eliminar rastros humedad, grasa, aceites, sales y óxido que puedan acelerar los procesos de corrosión.
