**Seguimiento y Control del Contrato CPN-3 RM (Control de pérdidas de energía norte) en  
la empresa Ingeomega S.A.S.**

Informe de práctica para optar al título de Ingeniero Electricista

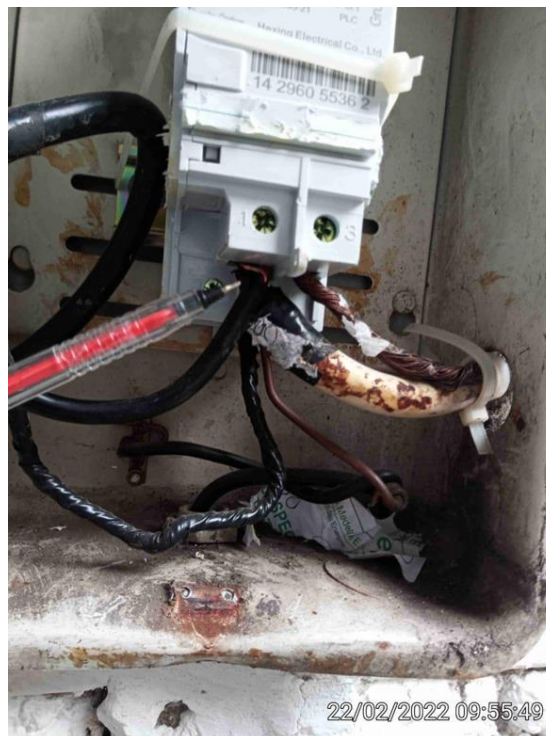
*Figura 1. Medidor con línea directa.*

**Línea directa:** La línea directa es una infracción que tiene algún parecido con la energía sin legalizar, pero se prefiere utilizar el término para describir las derivaciones ilegales que se hacen desde el sistema de distribución, por parte de clientes identificados y que bien pueden estar al día o vencidos con el pago del servicio. Para este caso el procedimiento de recuperación de la energía reviste menos dificultad que en el anterior, pues al tener identificado el suscriptor, los cargos pendientes por recuperación o por sanciones, se pueden cargar a su facturación [1].

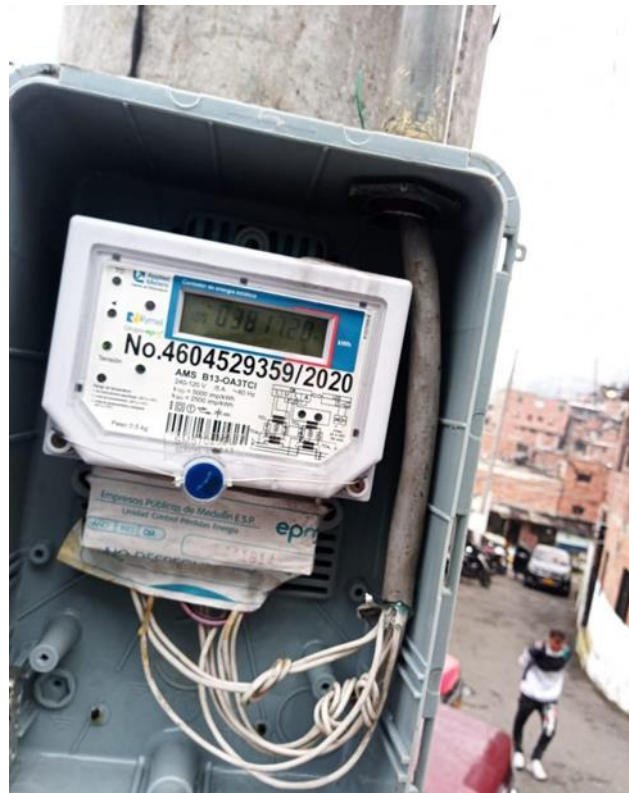
*Figura 3. Macromedidor con señales manipuladas.*

**Adulterio de señales de medida:** La adulteración de las señales de medida es un comportamiento muy propio de aquellas instalaciones que cuentan con medida indirecta, es decir, aquella medida que por los niveles de tensión y de corriente que manejan, requieren de transformadores de potencial y corriente, para la protección del equipo de medida. Nos referimos básicamente a los clientes con altos consumos como grandes comercios o industrias, algunas viviendas lujosas y otras instalaciones similares [1].

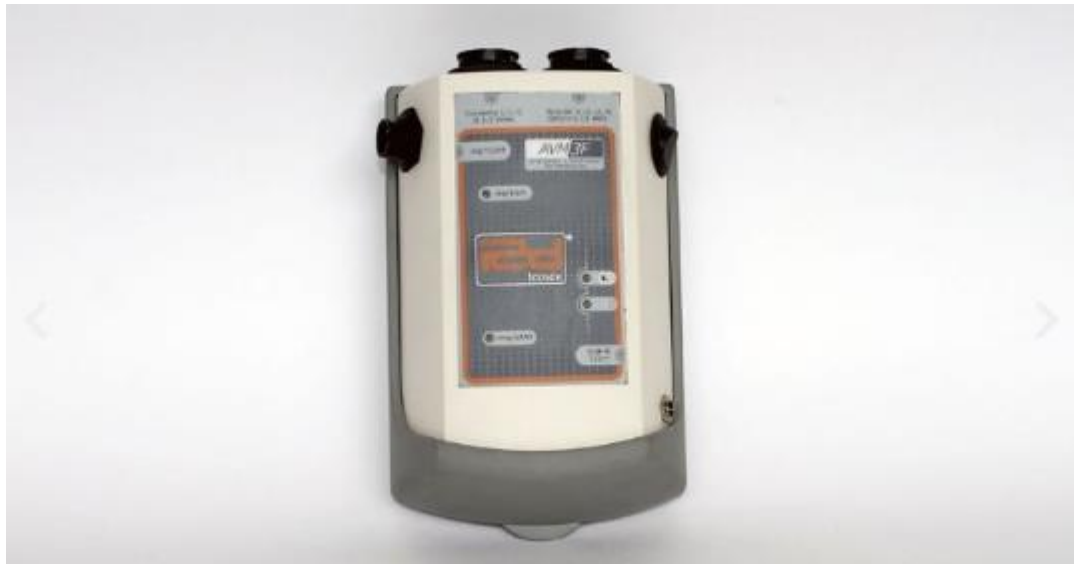
Figura 5. AVM trifásico.

**AVM:** Es un equipo electrónico que sirve como analizador eléctrico y verificador de la medición de medidores de energía eléctrica, mostrando en forma simultánea la tensión, la corriente, la potencia real, el factor de potencia, la energía activa, los errores en la medición comparada, y el tiempo que duran las mediciones. Este equipo se utiliza como comparador con medidores monofásicos o fase a fase con otro tipo de medidores.

Adicionalmente, con el AVM se puede llevar un registro en memoria de las pruebas que se le realicen a cada medidor, llevando un historial que puede ser descargado en un computador a través del puerto serial, y así, llevar una estadística y control de trabajo.

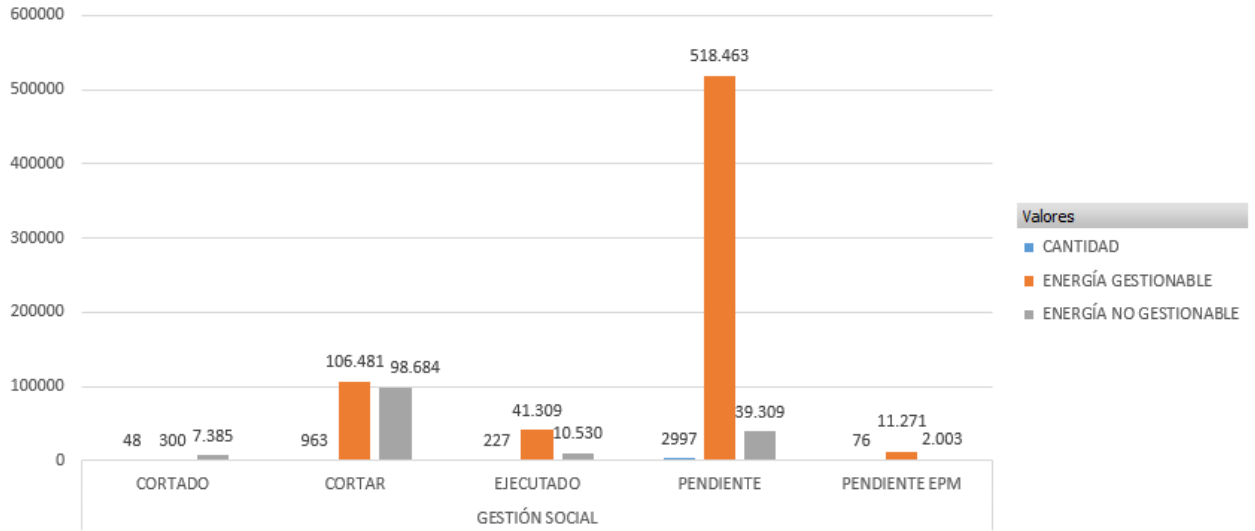
Figura 9. Estado general de la gestión social.

En lo que va del año 2022 se identificaron 4381 instalaciones a las cuales se les hizo el proceso de gestión social, la *Figura 9* se muestra la cantidad de instalaciones que están cortadas, pendientes por corte, ejecutadas (facturan o comparten) y tienen proceso pendiente de visita o decisión de EPM además se tiene la energía gestionable y no gestionable de cada instalación.

Una instalación sin legalizar se corta cuando el diagnosticador o gestor social hace visita y el usuario no quiso involucrarse o no estaba presente, también si la instalación no cumple distancias de seguridad pues no habrá legalización, lo que determina si una instalación es gestionable o no son las distancias de seguridad, si no las cumple, la instalación no es gestionable y poco se puede recuperar de energía, con la estrategia de cortes a instalaciones gestionable y no gestionables se busca la recuperación de energía y que el usuario entre a facturar o compartir energía en el caso de instalaciones no legalizables después de cansarse de varios cortes, en lo ejecutado se muestra la energía gestionable recuperada que se debe a instalaciones legalizadas y la no gestionable que se recupera debido a instalaciones que no se podían legalizar pero después de cortes decidieron compartir energía con instalaciones legales, finalmente se muestran las cantidades de instalaciones vinculadas con proceso pendiente de visita y decisión de EPM al igual que la energía que se puede recuperar de culminar el proceso satisfactoriamente o de los cortes que se haga a las instalaciones que por algún motivo no entren a facturar.

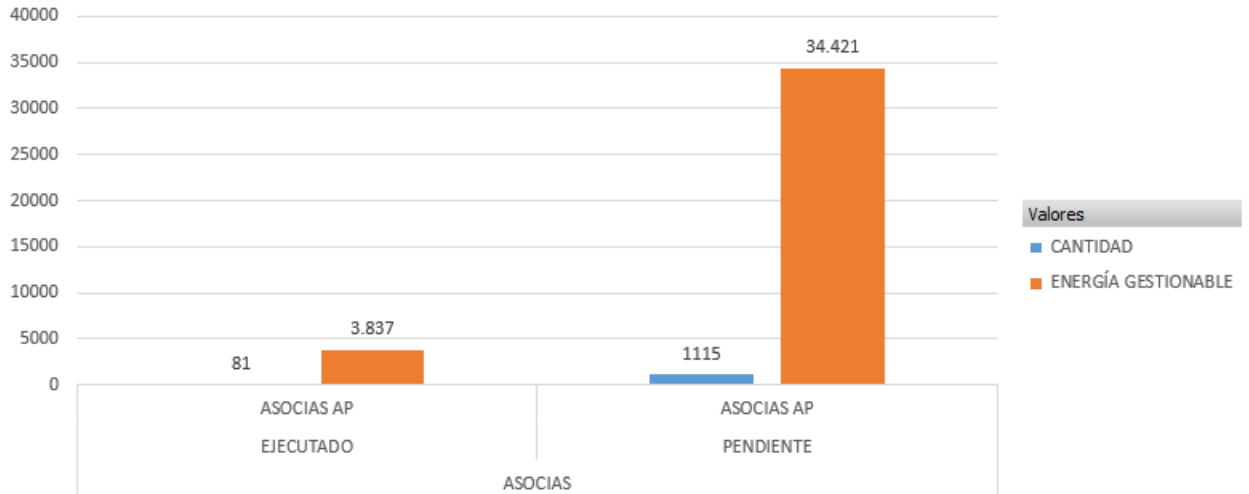
Figura 13. Estado general y energía a recuperar de las asocias de alumbrado público.

Se identifican en la *Figura 13* 1196 transformadores que requieren actualización de alumbrado público, se ejecutaron 81 y están pendientes 1115, se debe aclarar que para que se pueda hacer el requerimiento para la actualización de alumbrado público, el requinte primero debe pasar por gestión social para que las instalaciones sean visitadas por el personal y es un proceso que demora por la cantidad de instalaciones que se encuentran en los diagnósticos, de 16 transformadores diagnosticados se pueden encontrar 250 o más instalaciones que requieren visita del personal de gestión social y el requinte puede quedarse en poder del personal de gestión social mínimo 2 meses, luego que se hace la visita, se devuelve el requinte con las observaciones para cada instalación visitada, se actualiza en el archivo de gestión y se entrega al encargado de actualización de alumbrado público para que haga el requerimiento y poder hacer una recuperación de energía.

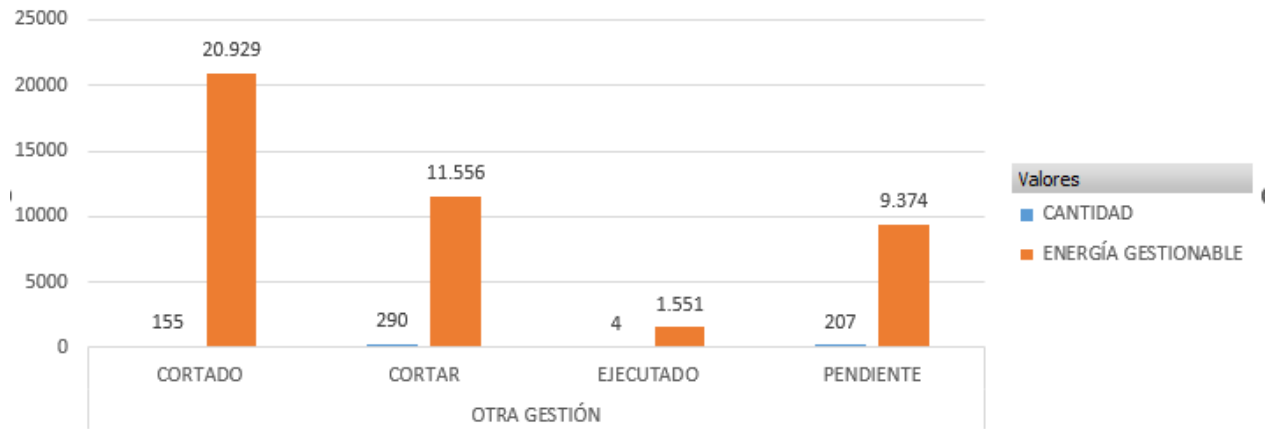
*Figura 18. Energía por recuperar de las otras gestiones.*

Este campo incluye las líneas directas que son usadas para alimentar reflectores, alumbrado de imágenes religiosas, tomas disponibles que se usan para conexión de equipos, ventas ambulantes, también cámaras de seguridad, alumbrado de paraderos de buses, amplificadores de

señal de compañías de telecomunicaciones, antenas y semáforos. Se identifican 395 direcciones de referencia de las cuales se han cortado 155 líneas directas y están pendientes por cortar 290, se han asociado 4 fuentes y están pendientes por legalización 207, la *Figura 18* muestra la energía que se puede recuperar, se debe al corte de líneas directas y la legalización las fuentes o antenas, en el caso de las cámaras, semáforos, iluminación de paraderos de buses no corresponde al contrato hacer la gestión para mitigar la pérdida que representan.
