Revisión y seguimiento al diagnóstico, alternativas y diseño de redes de acueducto en la comuna 1, municipio de Medellín y red de alcantarillado en el barrio Obrero, municipio de Bello.

Informe de práctica para optar al título de Ingeniero Civil

Universidad de Antioquia
Facultad de ingeniería, Escuela Ambiental
Ingeniería Civil
Medellín, Antioquia, Colombia
2022

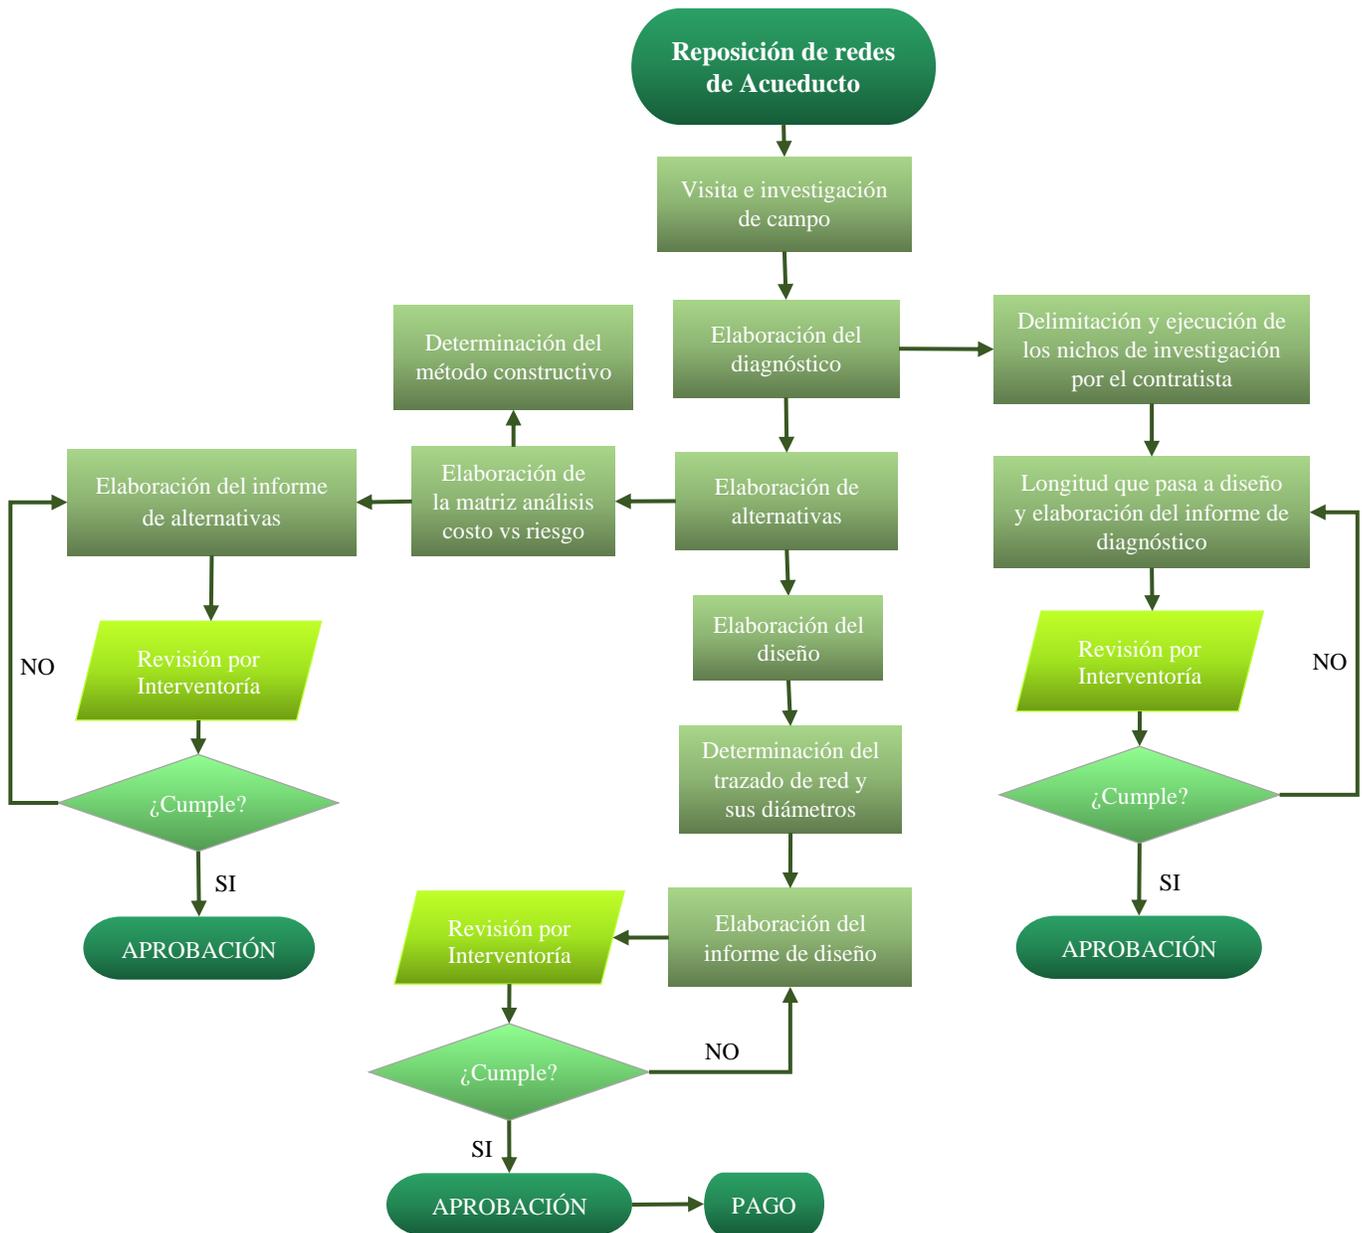
Figura 1
Diagrama diseño redes de acueducto

En la **Figura 1** se resume el proceso de las actividades necesarias para la elaboración de un proyecto de acueducto en su etapa de diseño desde sus primeras etapas, hasta la conclusión del proyecto antes de pasar a la etapa de construcción. Entendiendo lo anterior, la interventoría realiza el seguimiento de estas actividades para validar la correcta ejecución en esta etapa.

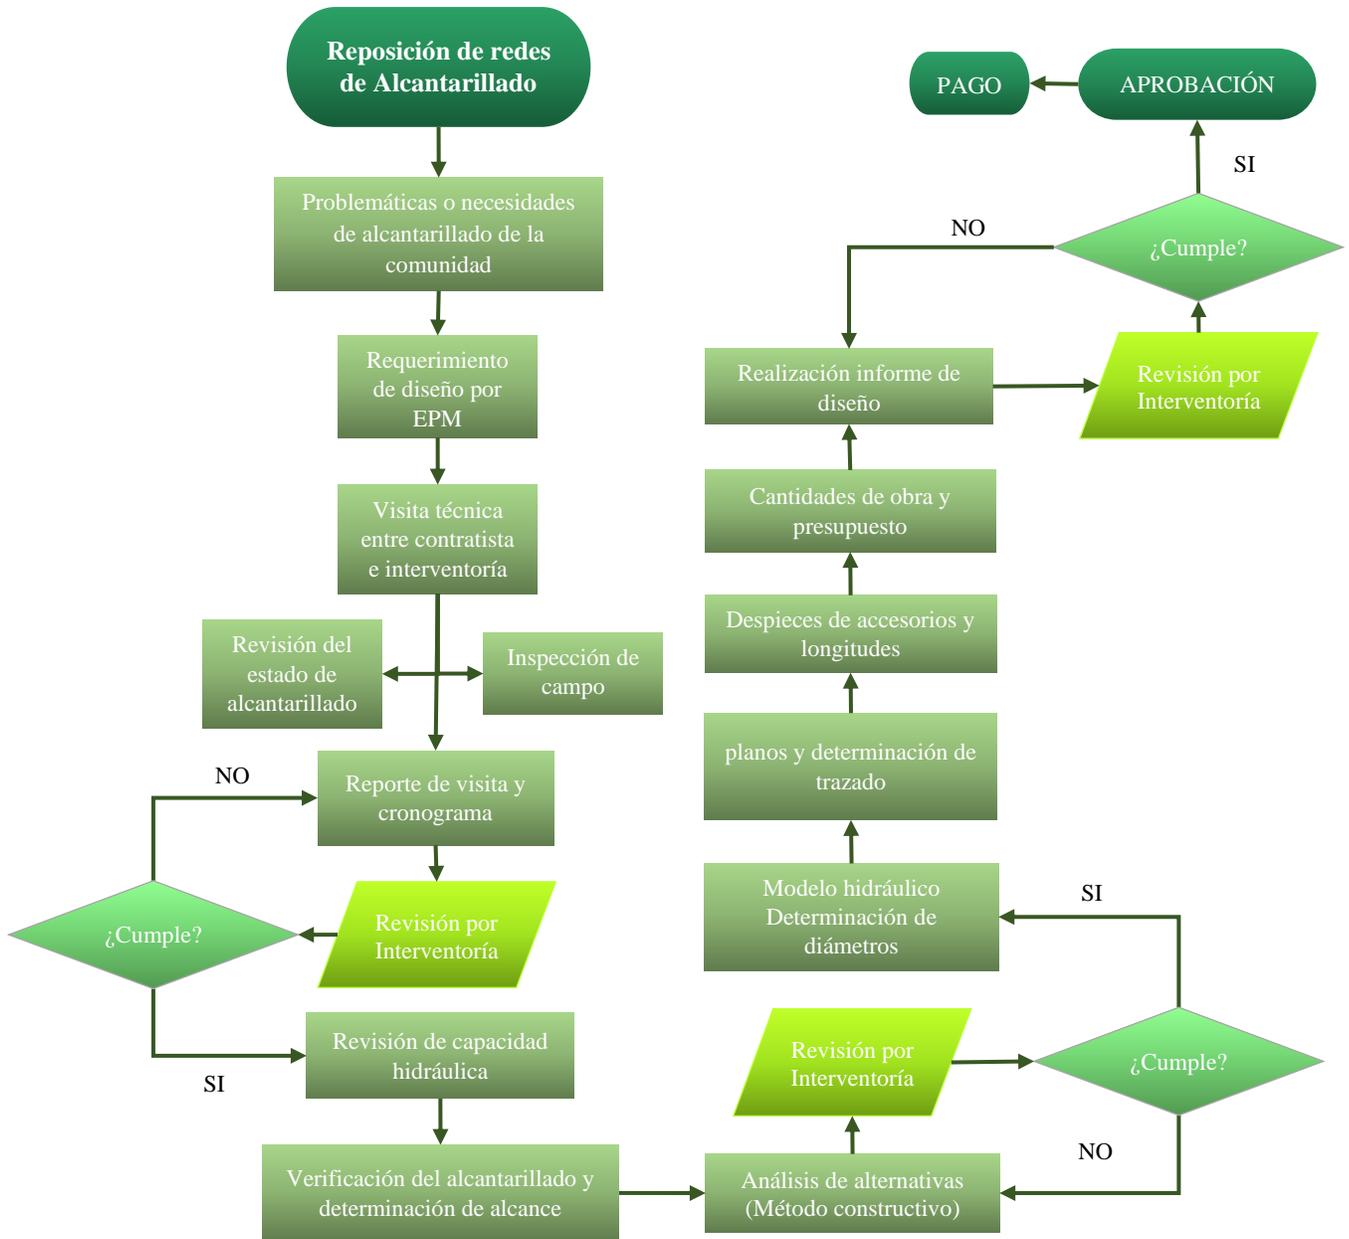
Figura 2
Diagrama diseño redes de alcantarillado

De manera análoga a lo anterior, en la **Figura 2** se describe el proceso de revisión de la interventoría teniendo en cuenta que los proyectos menores de alcantarillado surgen a raíz de quejas de la comunidad por problemas manifiestos en las redes, por este motivo se evalúan desde un punto de vista más técnico para resolver las dificultades.

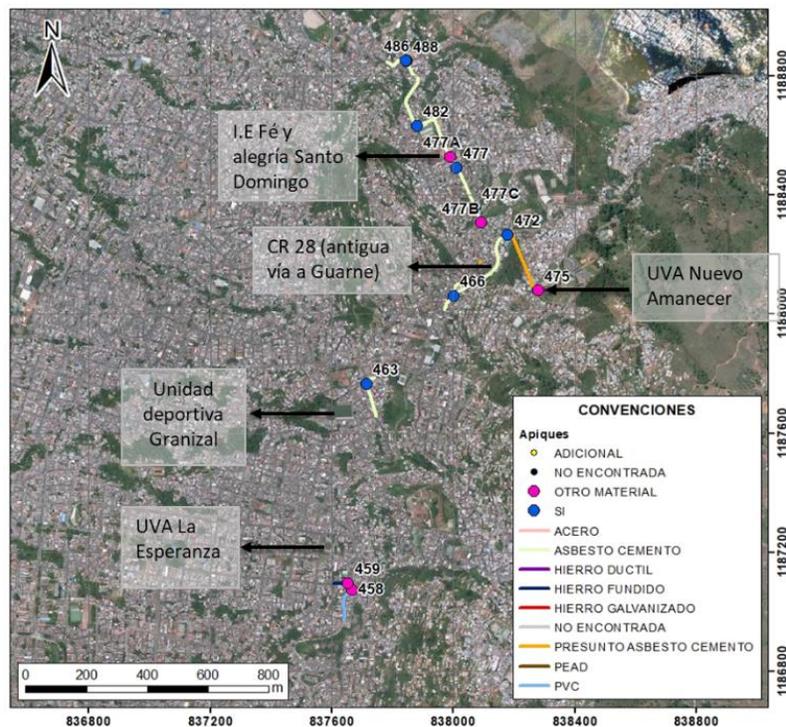
Figura 4

Localización de Nichos de investigación ejecutados

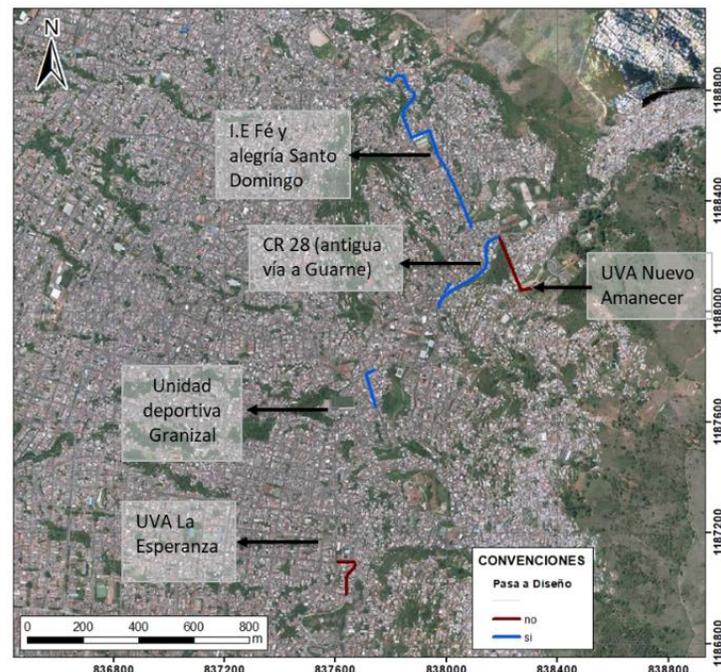
Figura 5

Tramos que pasan a fase de diseño y tramos descartados

Luego de descartar algunos tramos, la longitud total de redes de acueducto que pasan a la etapa de diseño es igual a 1345,88 metros con diámetros entre 200 mm y 400 mm, de los cuales 1233,86 metros requieren topografía por tener diámetros mayores o iguales a 300 mm. En la **Tabla 5** se muestra el resumen de estas redes diagnosticadas para el circuito Santo Domingo.

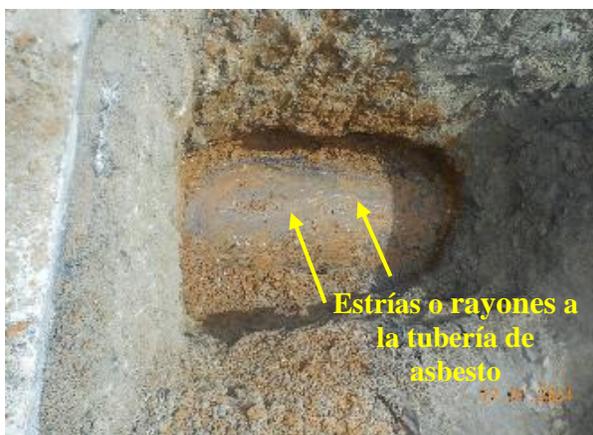
Figura 6

Nicho #472 positivo asbesto cemento de 16"

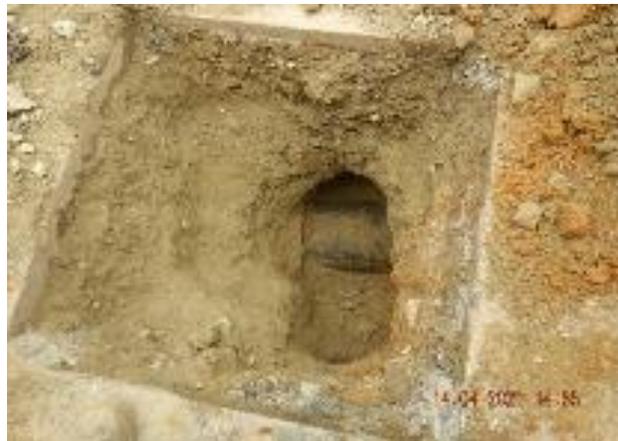
Figura 7

Nicho #463 positivo asbesto cemento de 12"

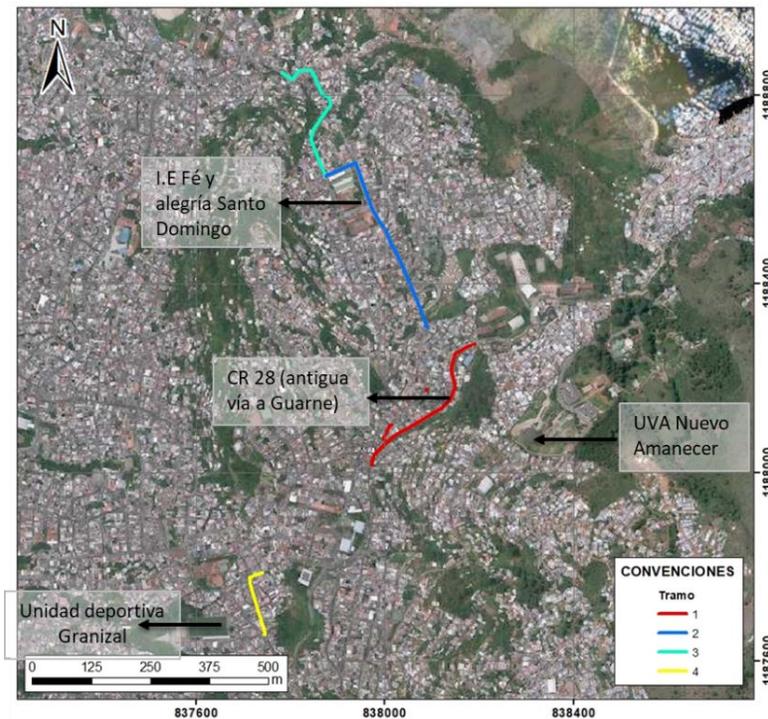
Figura 8
Ubicación de los tramos para diseño del circuito

- **Tramo 1:** CR 28 entre CL 107BA y CR 31; CR 29 entre CR 28 y CL 107B.
- **Tramo 2:** CR 29 entre CL 108 y con CL 111; CL 111 entre CR 29 y CR 30.
- **Tramo 3:** CR 30 entre CL 111 y CL 121; CL 121 entre CR 30 y CR 42B.
- **Tramo 4:** CR 33D entre CL 102 y CL 102B; CL 102B entre C 33D y CR 33C.

En comparaci3n con lo estipulado en las etapas de diagn3stico y alternativas, en la **Tabla 8** se muestran las longitudes diseadas por el contratista, as como sus dimetros y la ubicaci3n para los 4 tramos propuestos los cuales se aprecian de manera ms grfica en la **Figura 8**.

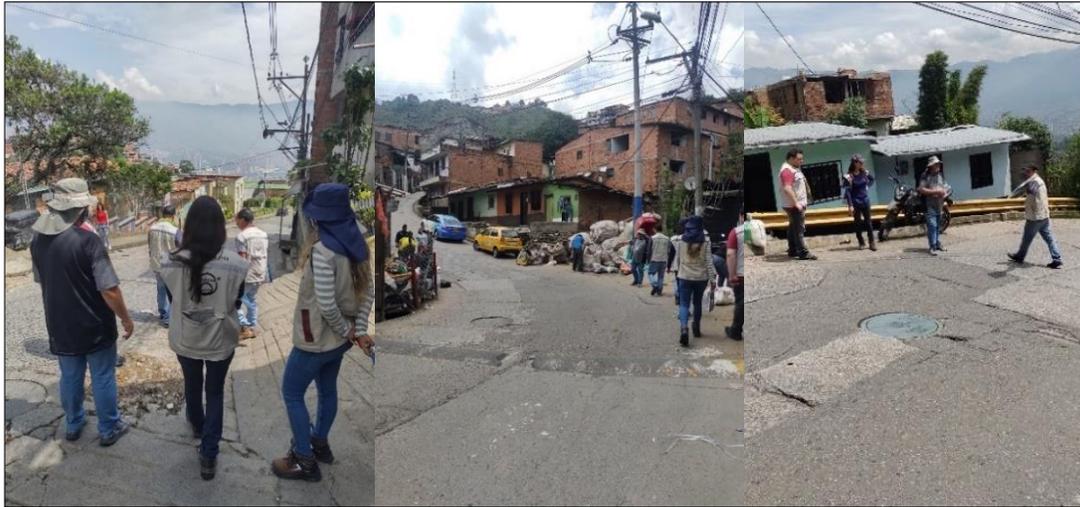
Figura 9*Registro fotogrfico visita Circuito Santo Domingo*

La interventoría en conjunto con el contratista y EPM (profesional PMT⁶), realizó una visita previa al circuito de Santo Domingo el día 10 de mayo del 2022 cuyo registro fotográfico se puede observar en la Figura 9 y en la cual se encontró:

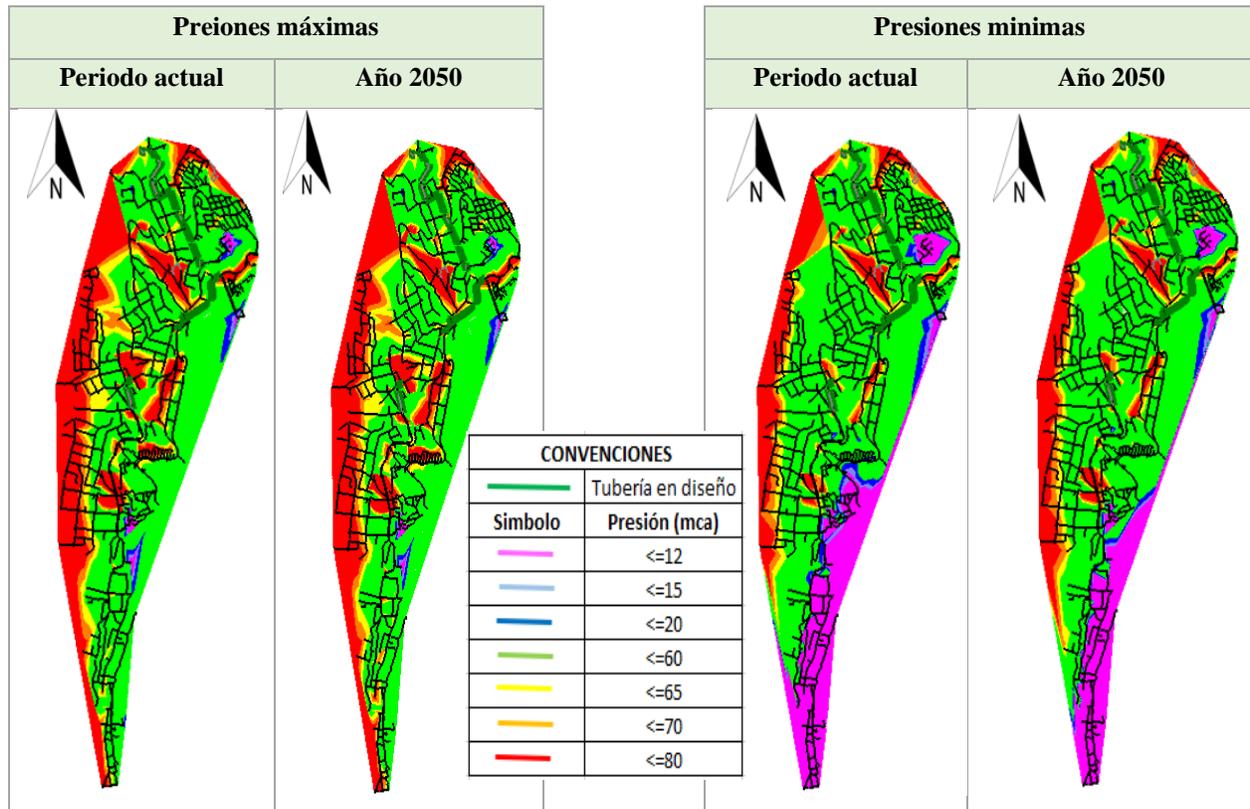
Figura 10
Presiones máximas y mínimas en la red del Circuito Santo Domingo.

Con los datos presentados en la modelación hidráulica, el contratista obtuvo los datos presentados en la **Figura 10** las cuales corresponden al escenario actual y al año 2050. Es importante mencionar que el modelo suministrado por EPM para las horas de máximo consumo presenta presiones negativas en la parte suroriental del circuito para la cual no se ejecutará ninguna reposición de asbesto, por tal motivo estas zonas permanecerán con presiones negativas al no hacer parte del alcance del contrato.

En general tanto en el escenario actual, el cual es el más desfavorable, como en el futuro (año 2050), con las redes diseñadas se presentan rangos altos de presión; se recomienda revisar y evaluar propuestas para optimizar el circuito, no se presenta alternativas para estos nodos, ya que no es el alcance de este proyecto (SANEAR, 2022).

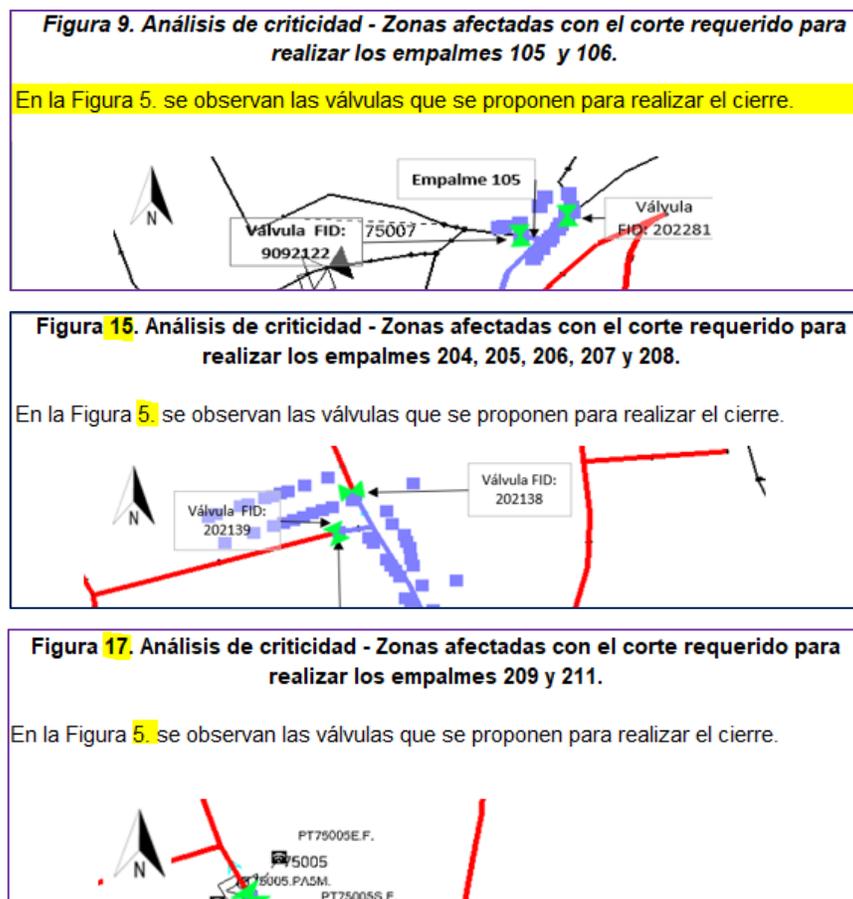
Figura 11

Referencia de gráficas a válvulas propuestas a cierre

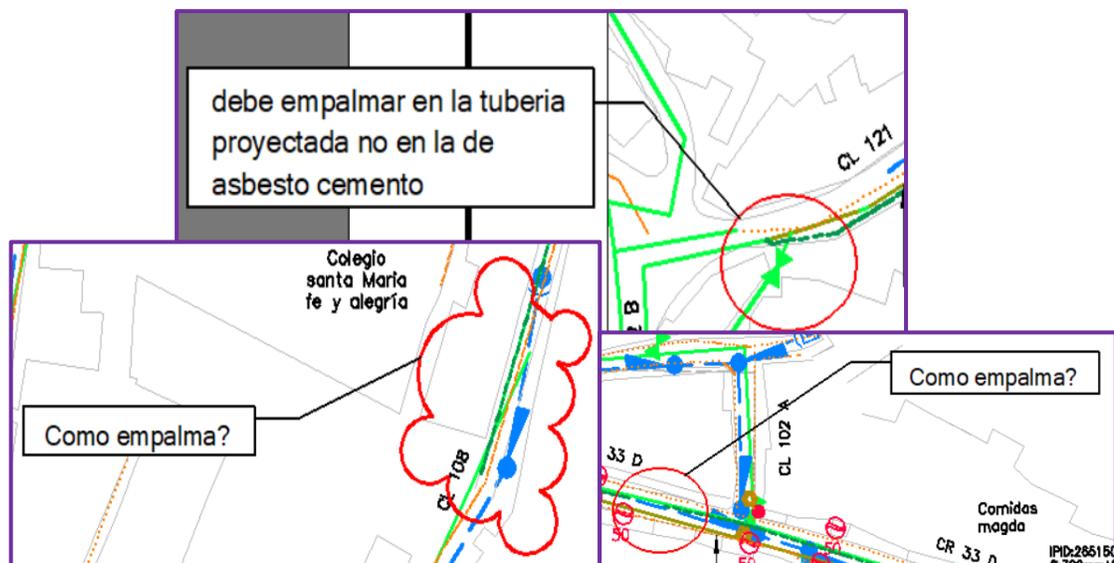
Figura 12

Observaciones a los planos referentes a los empalmes

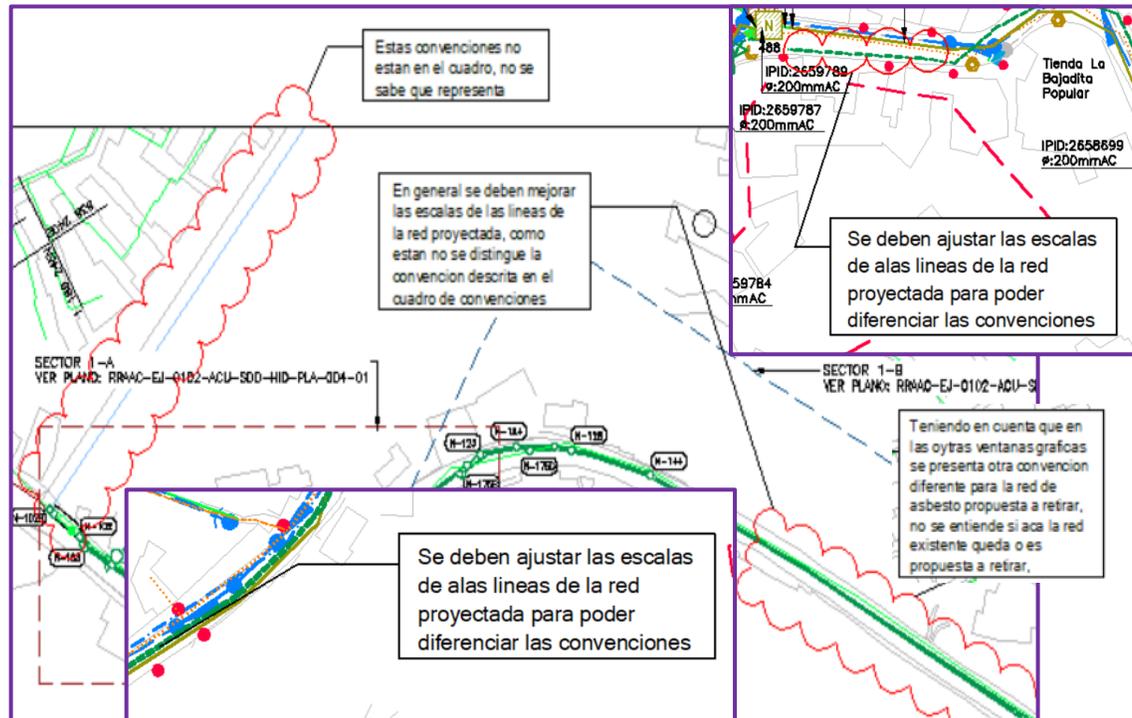
Figura 13

- Las escalas utilizadas en las líneas que no permiten diferenciar el tipo de elemento al cual se hace referencia, así como a la claridad sobre algunas convenciones presentados como muestra la **Figura 13**.

Observaciones a los planos referentes a la escala

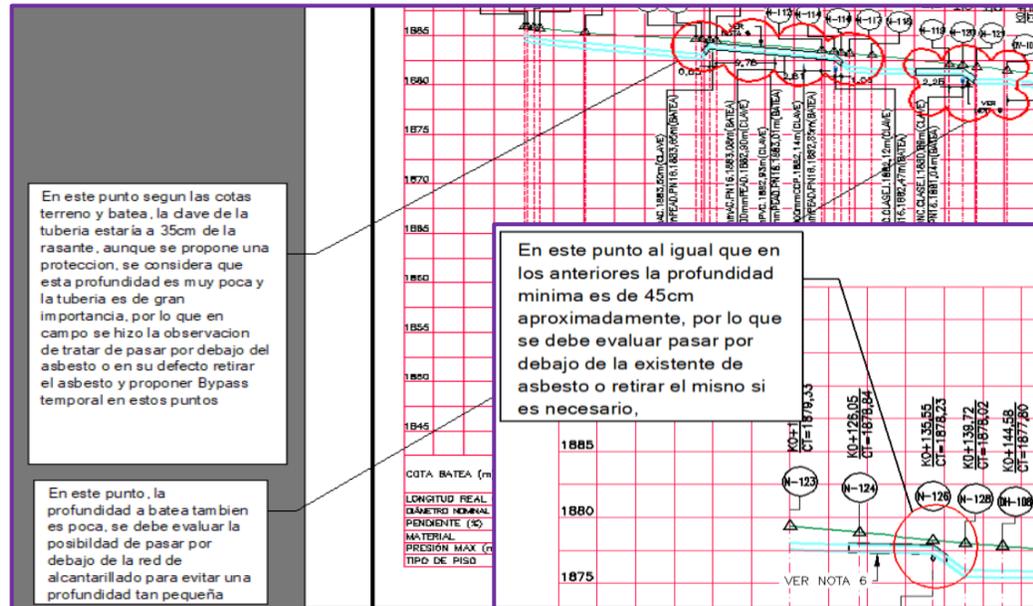
Figura 14

- La profundidad a la clave que se propone en algunos tramos la cual no cumple la distancia mínima estipulada en la norma de EPM y la resolución 0330, y aunque se propone una protección para la tubería, por su importancia se considera una mejor opción retirar la tubería de asbesto, todo lo anterior se muestra en la **Figura 14**

Observaciones a los planos referentes a la distancia a la clave

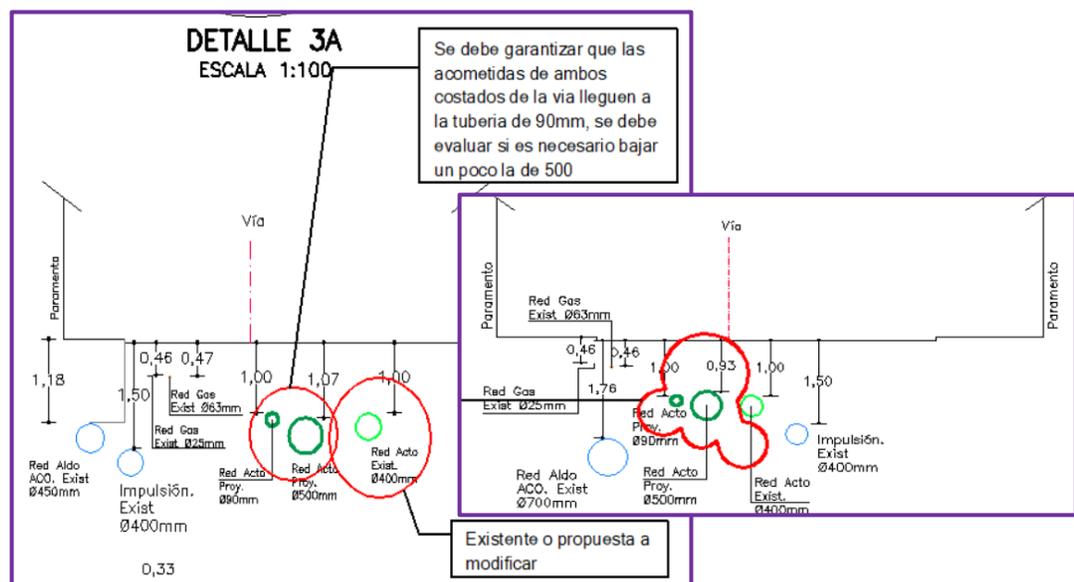
Figura 15

- La ubicación de las tuberías teniendo en cuenta que se deben conectar acometidas a los dos lados de la tubería de 90mm por lo cual la de 500mm podría interferir en esas conexiones como se muestra en la **Figura 15**.

Observaciones a los planos referentes a la ubicación de las tuberías

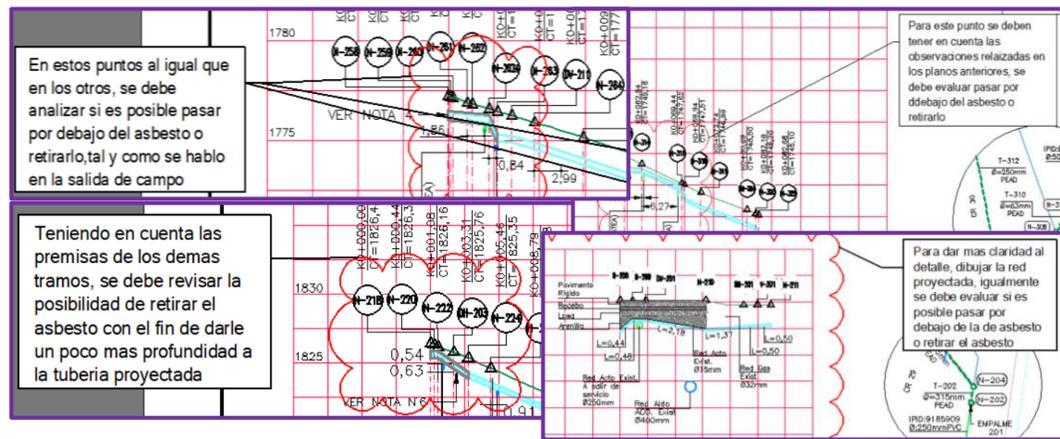
Figura 16

- La evaluación de la posibilidad de pasar por debajo de la red de asbesto cemento la tubería diseñada o retirar el asbesto cemento debido a la poca profundidad y al riesgo que puede presentar el diseño teniendo en cuenta el tráfico vehicular propio de los sectores a intervenir, lo anterior se aprecia en la **Figura 16**.

Observaciones a los planos referentes al retiro de asbesto cemento

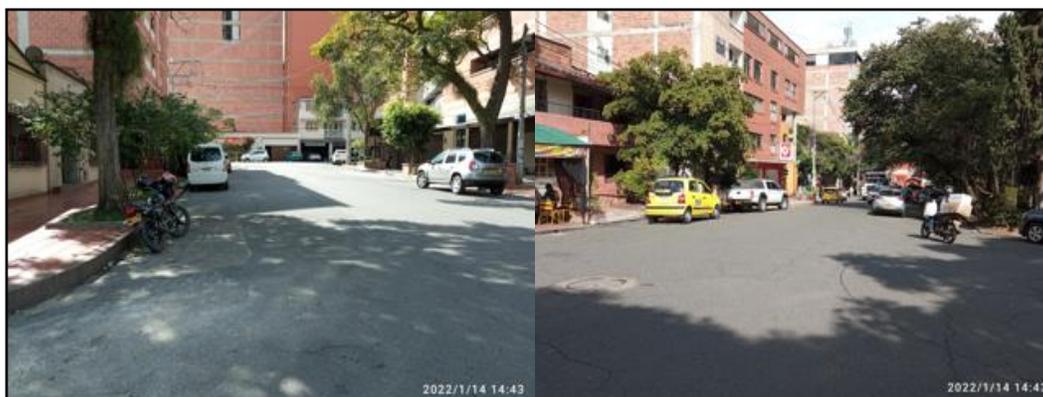
Figura 18*Visita de campo entre interventoría y contratista Cl 37 con Cr 51*

El día 14 de enero del 2022, se realizó visita de campo entre la interventoría y el contratista, en esta visita de reconocimiento se realizó una evaluación preliminar de las intervenciones proyectadas, además se realizó una inspección de las cámaras en la cual se pudo observar evidencia de rebose en la cámara 6045319, como se había informado en el reporte de EPM. En la **Figura 18** se muestra el registro fotográfico de esta visita.

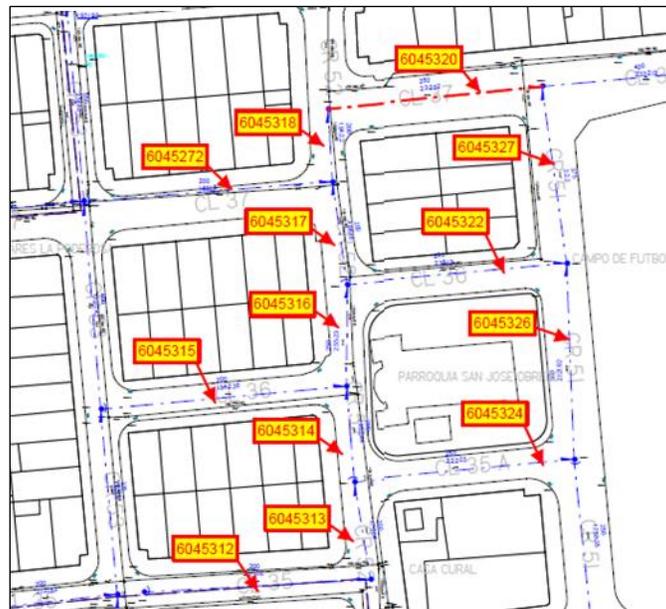
Figura 19

En la solicitud de inspección con CCTV de EPM, se requería realizar la televisación de los 13 tramos que se muestran en la **Figura 19**, sin embargo, la inspección solo se realizó a 4 tramos, los cuales se muestran en la **Figura 20**.

Tramos solicitados desde EPM para inspección con equipo de televisión

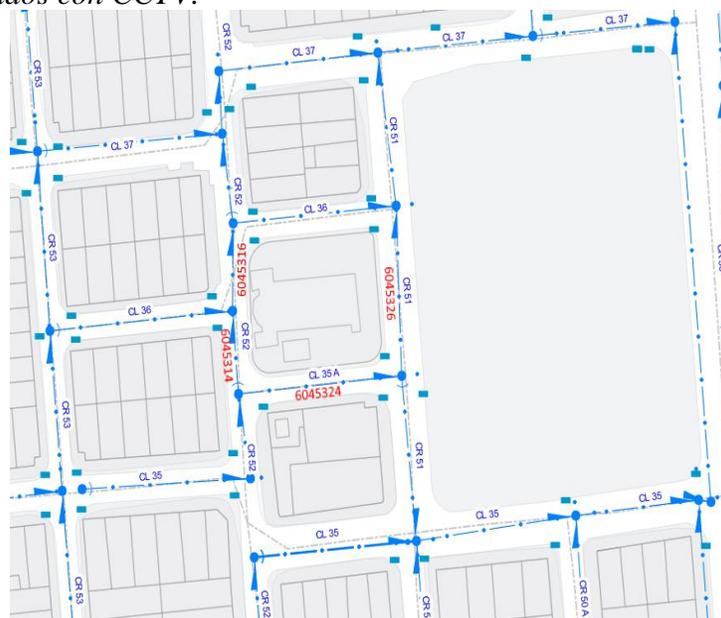
Figura 20

Tramos inspeccionados con CCTV.

Con esta información, el contratista realizó la revisión en detalle de la inspección con CCTV en la cual se confirmó que los tramos con IPID 6045314 y 6045324 efectivamente presentaban alto grado de deterioro y pasaron directamente a la etapa de diseño para su reposición. Para los tramos con IPID 6045316 y 6045326 se recomendó reposición al ser una tubería con servicio superior a 40 años, lo cual supera su vida útil, además de no tener una correcta operación debido a las fracturas, depósitos y demás problemas evidenciados. Lo anterior se resume en la **Tabla 13**.

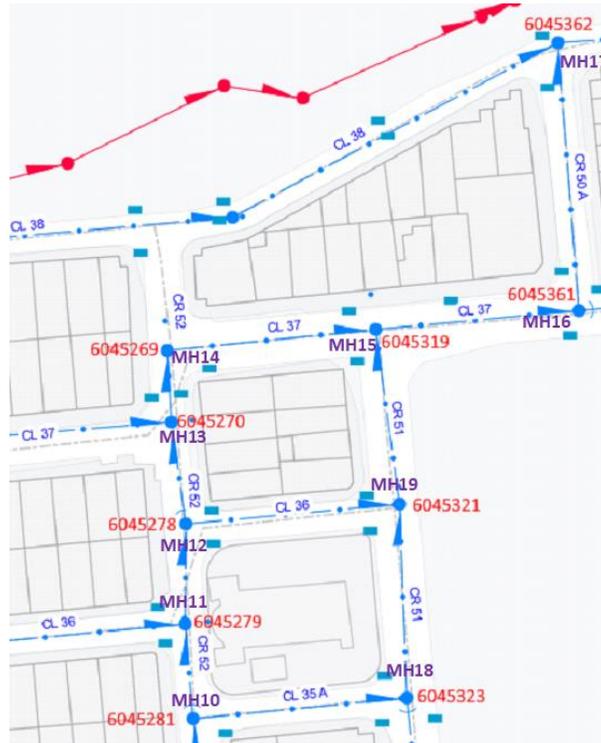
Figura 21

Cámaras de inspección investigadas para RCH en los levantamientos simplificados

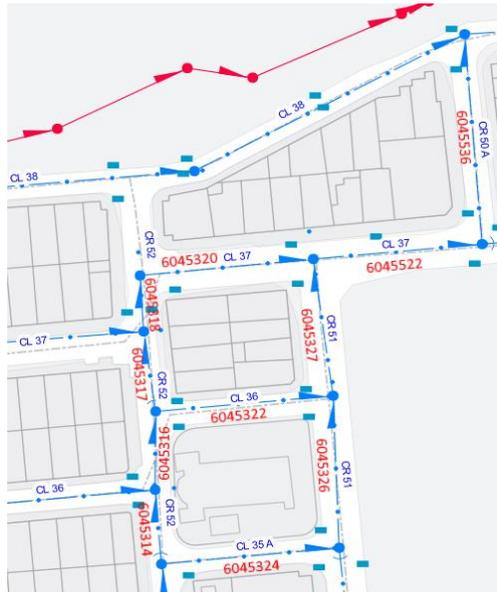
Figura 22*Elementos del sistema de alcantarillado para RCH.*

La revisión de capacidad hidráulica es indispensable en la definición del comportamiento y detección de problemas hidráulicos que se puedan estar presentando en la red de alcantarillado. Teniendo en cuenta el reporte de inspección con CCTV y el levantamiento topográfico, el contratista procedió a elaborar el RCH de los tramos de la red de aguas combinadas con IPID 6045326, 6045324, 6045314 y 6045316. Además de los tramos con IPID 6045317, 6045318, 6045320 y 6045322, los cuales hacen parte de la solicitud de EPM, pero para los cuales no se realizó inspección. Adicional a esto se evaluaron, los dos tramos inmediatamente aguas abajo (IPID 6045522 y 6045536) y el tramo intermedio con IPID 6045327. La **Figura 22** muestra el consolidado de los tramos evaluados.

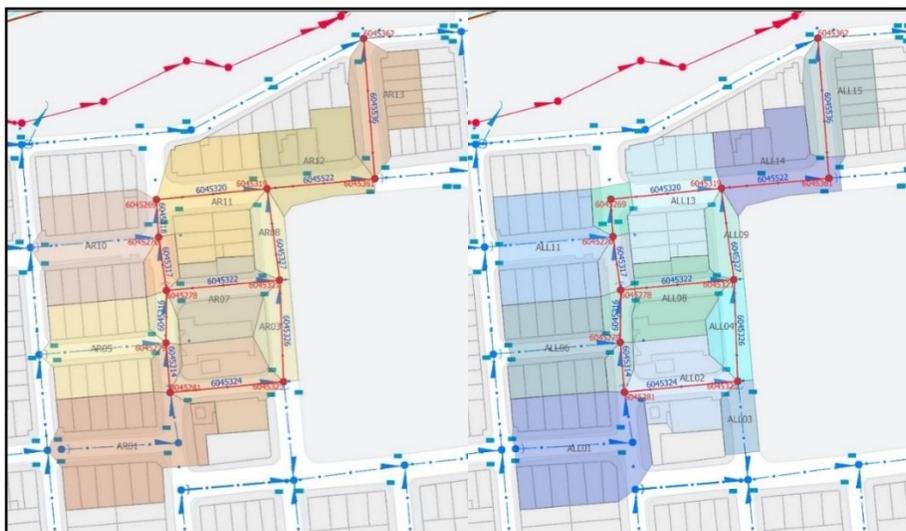
Figura 23*Áreas Tributarias de aguas Residuales y Lluvias*

Luego de la definición de los tramos por evaluar, el contratista realizó la definición de las áreas tributarias a partir del trazado de las redes de alcantarillado existentes, de las curvas de nivel y de la información de urbanismo presentada en el MDA⁹. En la **Figura 23** se muestran las áreas definidas tanto para aguas residuales como para aguas lluvias.

Para este diseño, las áreas tributarias de aguas lluvias y residuales a diferencia de las tomadas en la revisión de capacidad hidráulica como se observan en la **Figura 23**, se tomaron con algunos cambios como se muestran en la **Figura 26**.

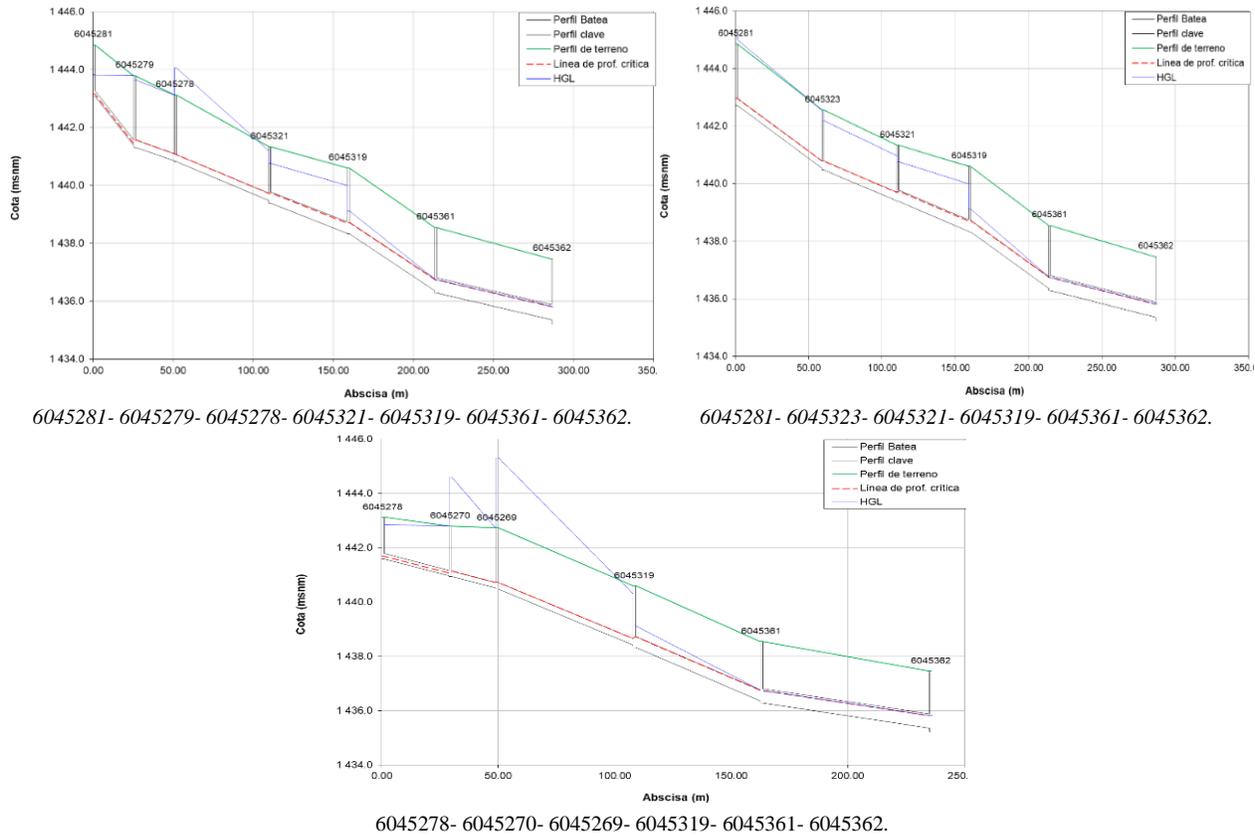
Figura 24*Perfiles de flujo de la simulación hidráulica*

En el último tramo (6045361-6045362), se presenta una relación de llenado de 0,864 ligeramente superior a lo establecido por la norma. Así mismo, en el penúltimo tramo y aguas arriba de este, se presenta presurización lo cual ocasiona la sobreelevación del flujo y rebose en la mayoría de las cámaras corroborando lo encontrado en campo.

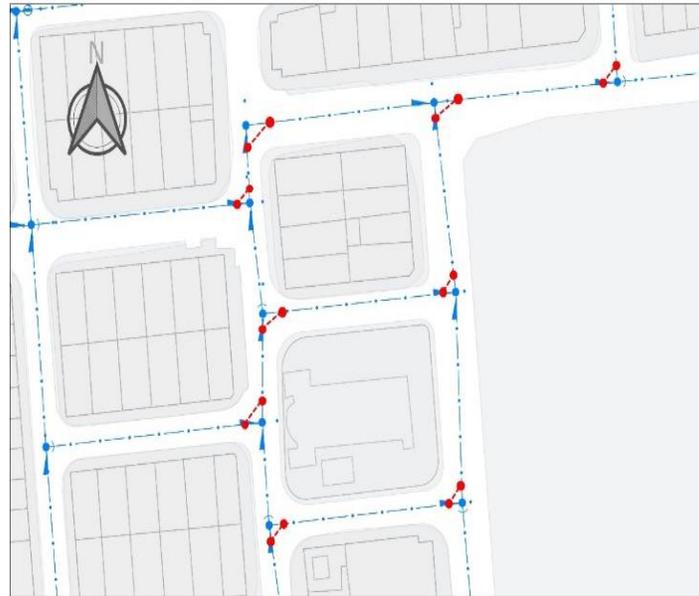
Figura 25
Arreglo para la reducción de ángulos de intersección en cámaras

En cuanto a los ángulos rectos en las cámaras de inspección entre la tubería entrante y la tubería saliente que presenta el diseño, el contratista evaluó la eliminación de los giros como se muestra en la **Figura 25**, pero esto implicaría la construcción de 18 cámaras nuevas y 9 tramos adicionales lo cual incrementaría de manera significativa el costo del proyecto, además esto no resolvería la insuficiencia hidráulica de la red existente por lo cual se descarta y se conserva el alineamiento horizontal existente, así como la ubicación de las cámaras de inspección.

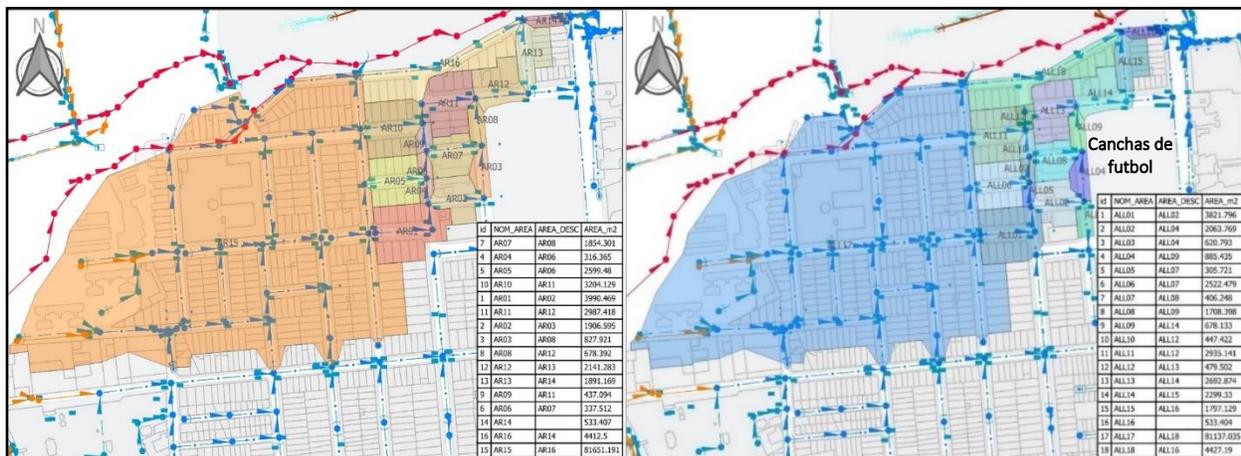
Figura 26
Áreas Tributarias de aguas Residuales y Lluvias para el diseño del GPZN-1093

La interventoría revisó estas áreas tributarias de aguas lluvias, y pidió al contratista validar el drenaje de las canchas de fútbol de Comfama, lo cual podría incrementar el caudal de diseño del

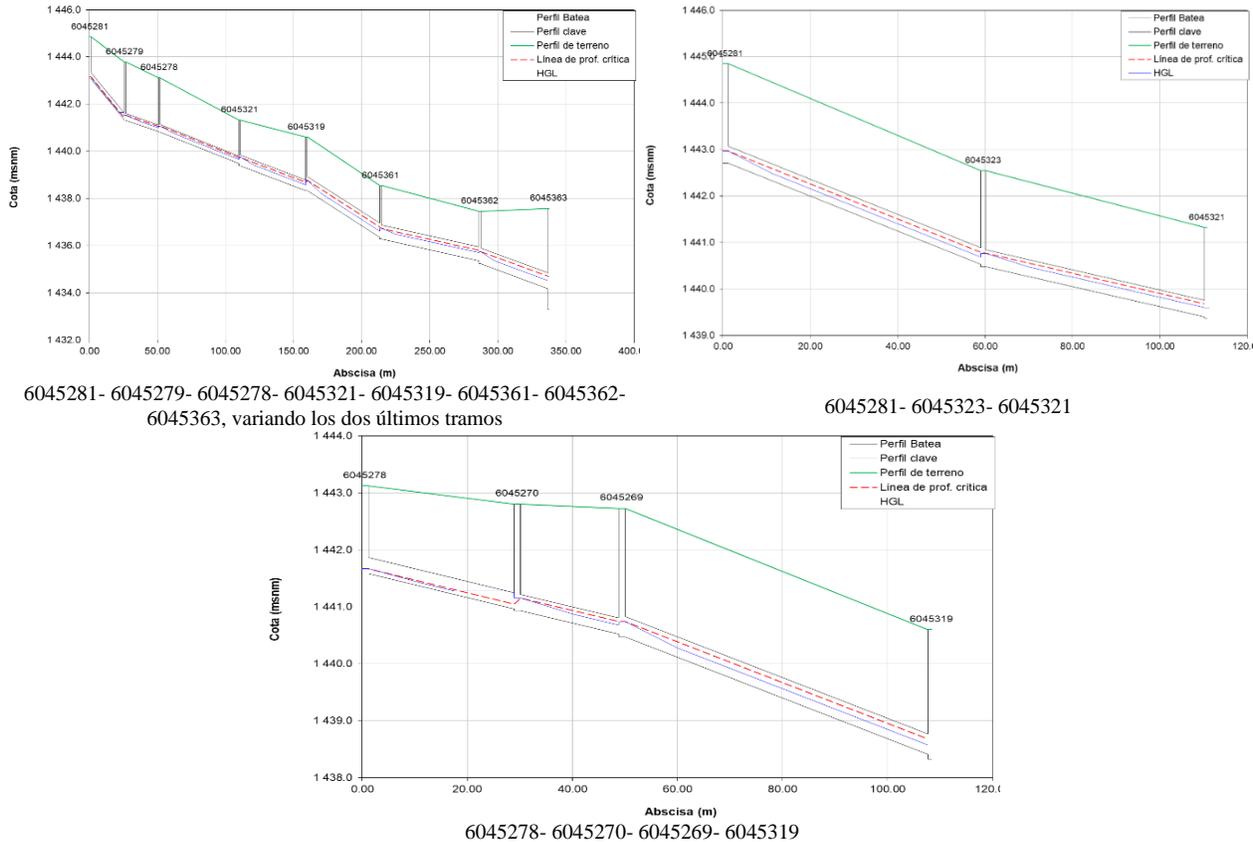
Figura 27
Perfiles de flujo para el diseño

Como resultado de la modelación hidráulica del diseño, se obtuvieron los perfiles de flujo que aparecen en la **Figura 27** donde se observan los perfiles de las cotas batea, clave y de terreno, y las líneas de profundidad crítica, así como la HGL

La interventoría en su ejercicio de seguimiento y revisión de los diferentes proyectos de alcantarillado observa en el diseño presentado que para el tramo con IPID 6045522 se propone un diámetro nominal de 650 mm (diámetro interno 595 mm). De acuerdo con el artículo 143 de la resolución 0330 de 2017, para los diámetros superiores a 600 mm no se permite las conexiones directas de acometidas, por lo cual, se solicitó al contratista verificar dicho parámetro, quien en la segunda versión aclaró que la norma hace referencia al diámetro interno real, el cual corresponde a 595 mm; por tal motivo, para este proyecto en particular el diseño planteado no incumple la norma, además la construcción de redes paralelas que sugiere la norma incrementaría de manera significativa los costos del proyecto.

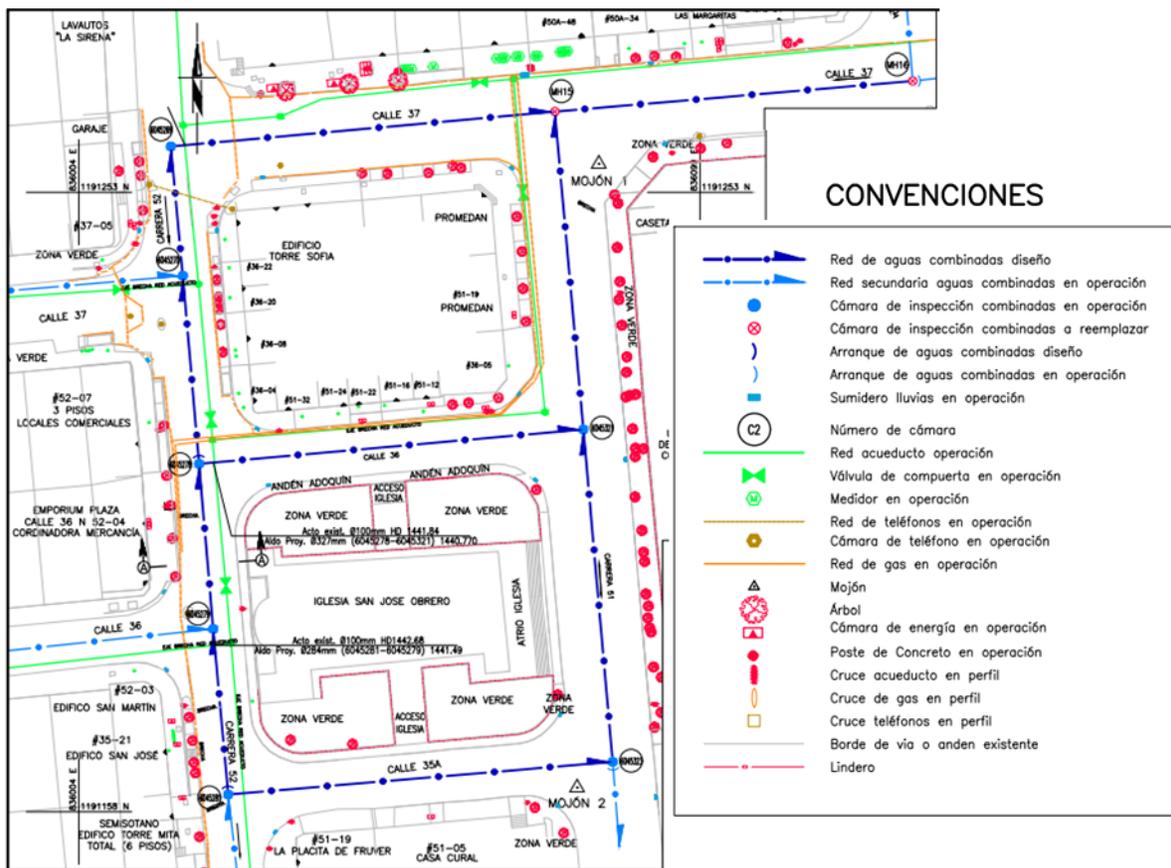
Figura 28
Diseño plano planta, tramos GPZN-1093

En la **Figura 28** se muestra el diseño de los 10 tramos representados en color morado, así como las cámaras propuestas a remplazar en rojo, como se observa en el cuadro de convenciones; de este mismo modo, en la **Figura 29** se aprecia la tubería de alcantarillado proyectada y los cruces con otras redes sobre la carrera 52.

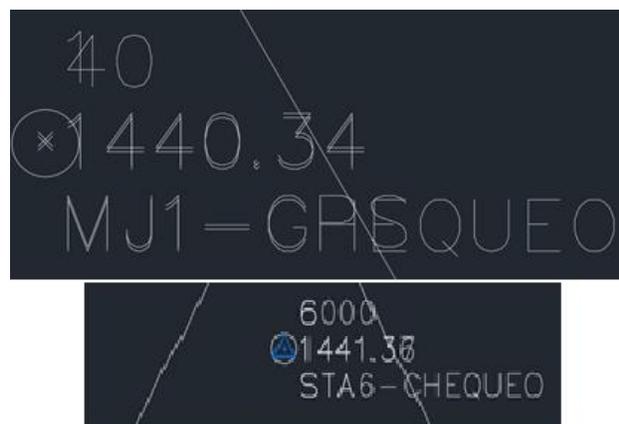
Figura 30

- En el informe presentado se relacionan adicional al caudal residual, los caudales industriales, comerciales y oficiales, sin embargo, estos no se utilizan en los modelos matemáticos.
- Diferentes informes y planos presentaban errores de escritura o hacían referencia a otros proyectos.
- En el informe se citaba de manera incorrecta la resolución 0330 de 2017 y no se presentaba la resolución 799 de 2021.
- Algunos planos presentaban errores de sobreposición en sus etiquetas como se muestran en la **Figura 30**.

Sobreposición gráfica en planos
