Apoyo a la interventoría técnica, administrativa y financiera del proyecto de mejoramiento de vías rurales a través de la construcción de pavimento rígido en el municipio de San Vicente Ferrer.

Informe de practica para optar el título de Ingeniero Civil

Universidad de Antioquia
Facultad de Ingeniería
Ingeniería Civil
Medellín, Antioquia, Colombia
2023

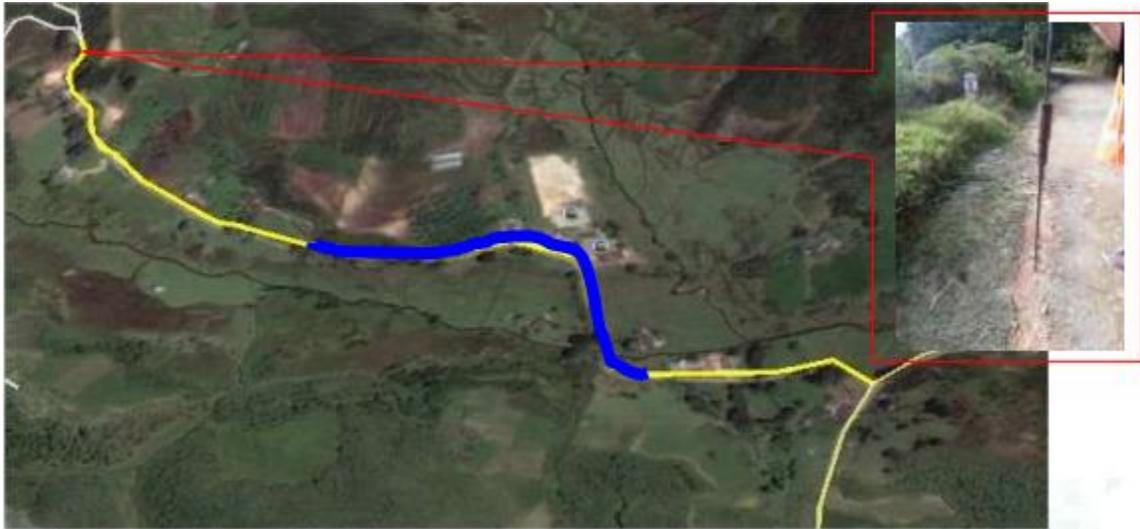
Ilustración 3.Tramo 01 La Magdalena. Fuente: informes de Consicor S.A.S.

En el proyecto se va a realizar la construcción de 1.303,87 m de pavimento en la zona rural del municipio de San Vicente Ferrer, Antioquia, distribuidos en un tramo ubicado en la Vía La Magdalena-Montegrande-San José-Cantor-Calvario-Guacirú (05674VT18) con una longitud de 302 ml, sector Institución Educativa Rural La Magdalena, vereda La Magdalena y otro tramo de 1.001,87 ml sobre la vía San Vicente- Escuela Ovejas (La Enea) (05674VT20), ubicados en el sector La Montera de la vereda La Enea. Ambos ejes viales constituyen ejes estructurantes

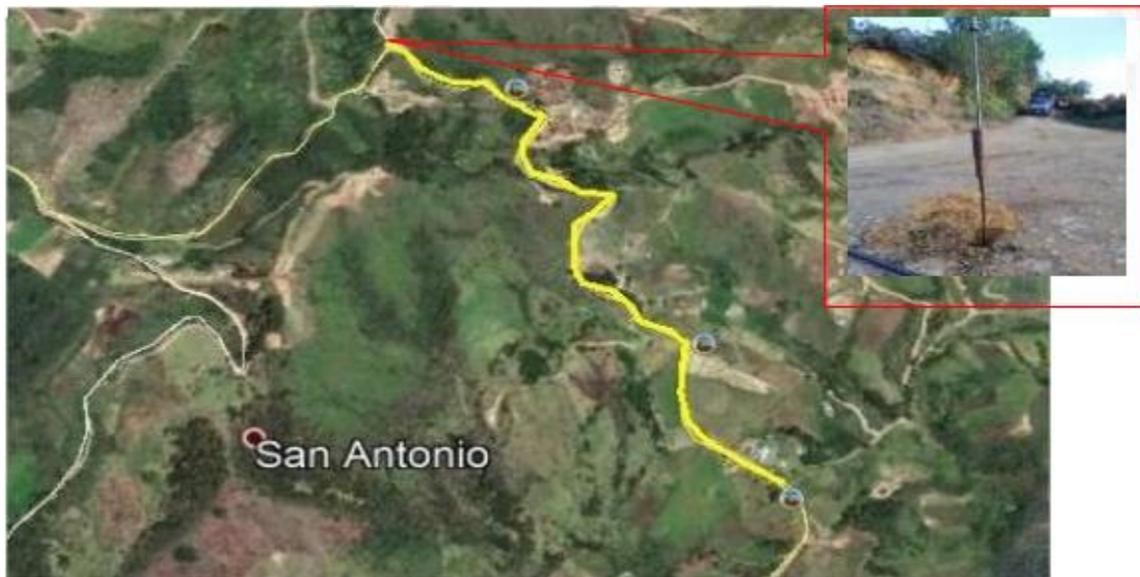
Ilustración 4.Tramo 02 La Enea. Fuente: informes de Consicor S.A.S.

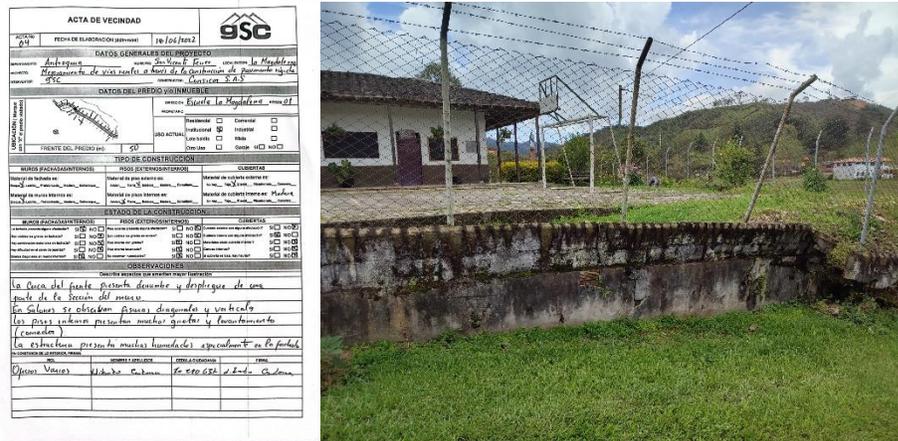
Ilustración 5. Acta de vecindad de la escuela La Magdalena. Fuente: informes de Consicor S.A.S.

La realización de las actas de vecindad consiste en la realización de documentos de cada uno de los predios que estén ubicados en el área de influencia directa del proyecto que se pretende desarrollar, dichas actas se levantan con el fin de identificar el estado actual de la construcción y poder establecer al final de la obra en proyección si existieron o no daños, a nivel estructural, causados por la intervención. Este documento se elaboró de acuerdo con los formatos que estableció la interventoría y contiene soportes documentales, tales como videos o fotografías, entre otros. Para este periodo se elaboraron 5 actas de vecindad en el tramo 01 La Magdalena y 7 actas de vecindad en el tramo 02 La Enea.

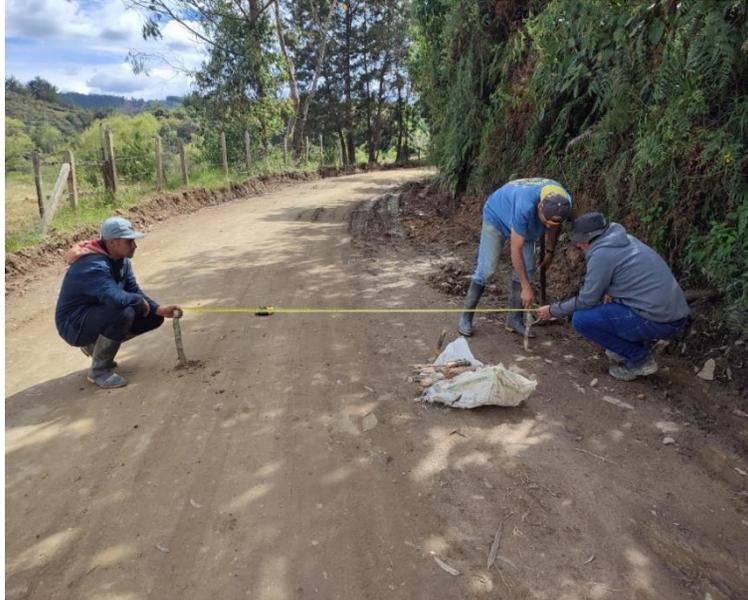
El contratista finalizó el 100% de la actividad preliminar localización y replanteo de la obra para ambos tramos, el cual corresponde a un total de 8214,38 m².

Ilustración 7. Localización y replanteo en el tramo 01 La Magdalena. Fuente: informes de Consicor S.A.S.

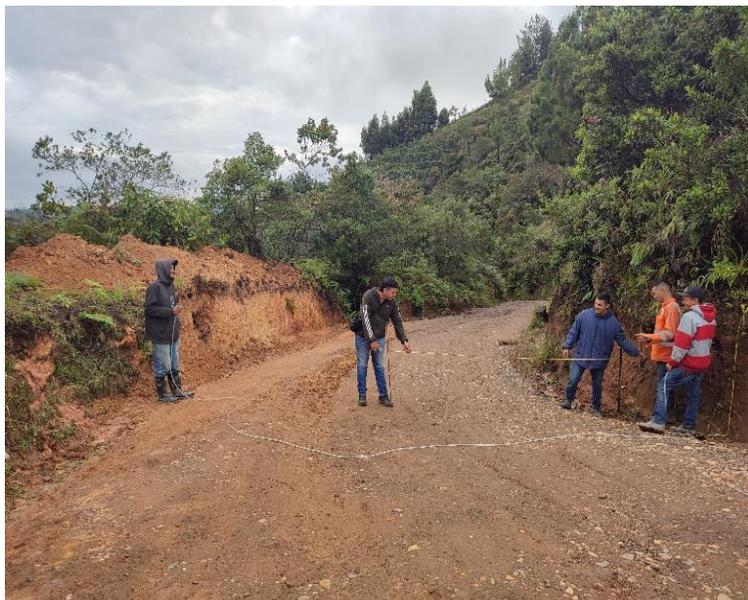
Ilustración 8. Localización y replanteo en el tramo 02 La Enea. Fuente: informes de Consicor S.A.S.

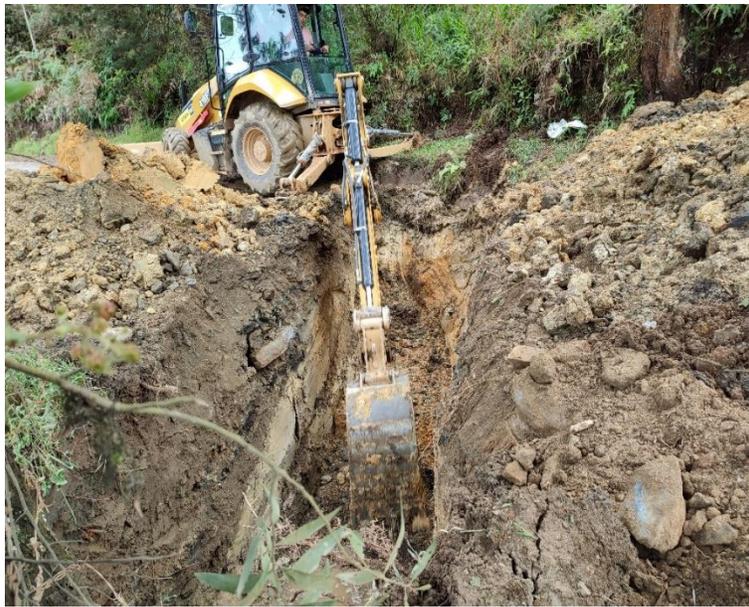
Durante el periodo correspondiente a las practicas se iniciaron las excavaciones para estructuras varias en material común correspondiente a la construcción de 2 obras transversales (colocación de tubería) para el tramo 01 La Magdalena, cabe aclarar que esta actividad no es contractual, debido a que un inicio no se contaba con este tipo obras de drenaje para este tramo, pero luego de una visita al lugar de la obra y una reunión con el alcalde se determinó la realización de estas dos obras transversales.

Ilustración 9. *Excavación para obra transversal. Fuente: informes de Consicor S.A.S.*

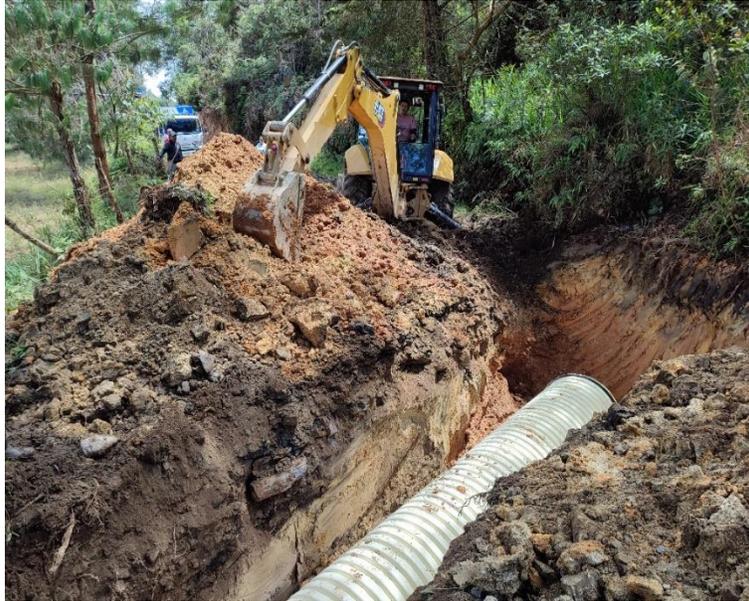
Luego de haber culminado con las excavaciones para las dos obras transversales, se procedió a la instalación de los dos tubos de alcantarillado PVC de 36", es necesario aclarar que en el comité realizado el 02/06/2022 se permitió el cambio de tubería de concreto por PVC.

Ilustración 10. *Implantación de tubo para obra transversal. Fuente: informes de Consicor S.A.S.*

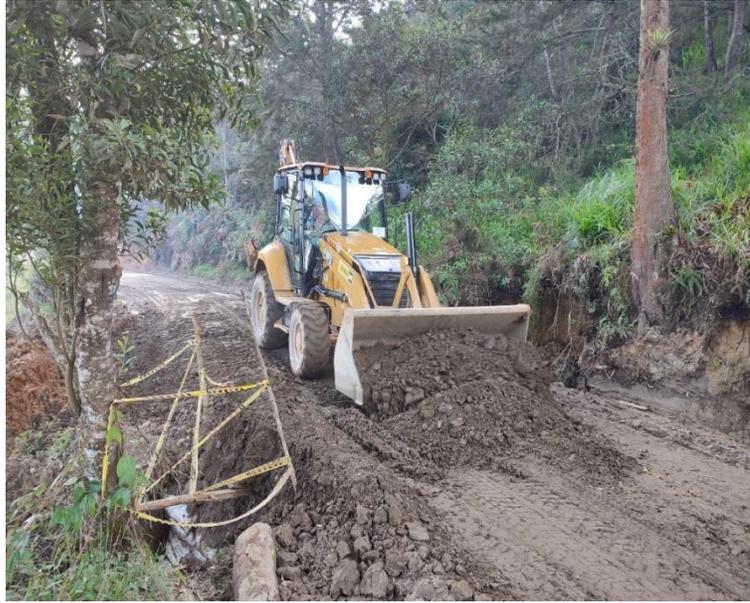
Después de haber instalado los dos tubos de alcantarillado se procedió a los llenos de material seleccionado (subbase granular) y se compacto.

Ilustración 11. *Lleno en obra transversal. Fuente: informes de Consicor S.A.S.*

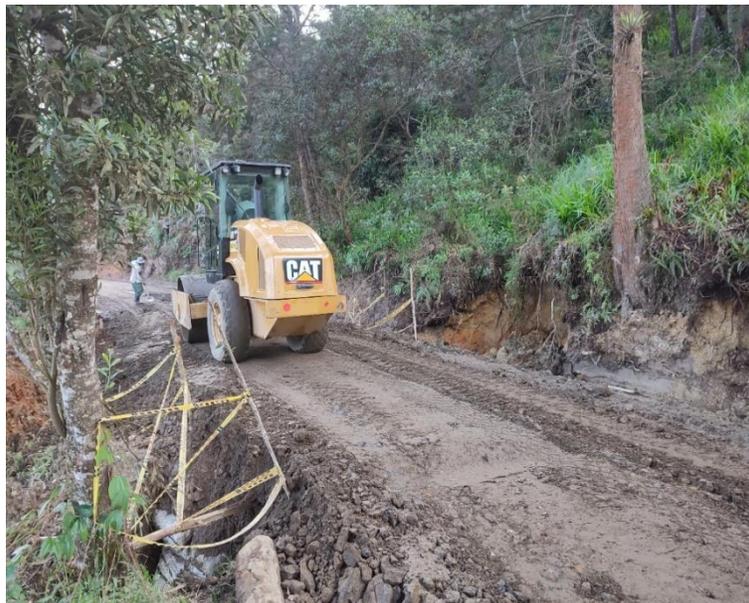
Ilustración 12. *Compactación de lleno en obra transversal. Fuente: informes de Consicor S.A.S.*

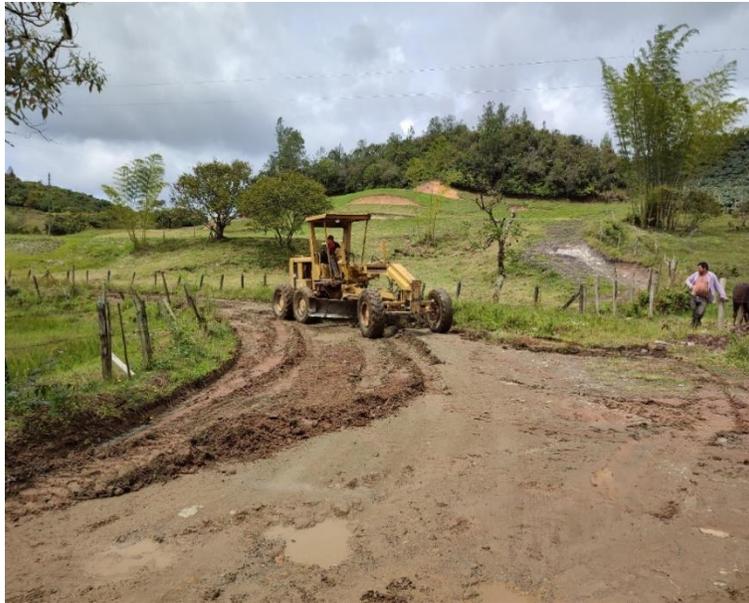
El contratista realizó completamente la conformación del terreno, tanto los 1902,60 m² del tramo 01 La Magdalena como los 6311,78 m² del tramo 02 La Enea, esta actividad se logró con un procedimiento de escarificado, extensión, conformación y compactación simple.

Ilustración 13. *Conformación de calzada existente con motoniveladora tramo 01 La Magdalena.*
Fuente: informes de Consicor S.A.S.

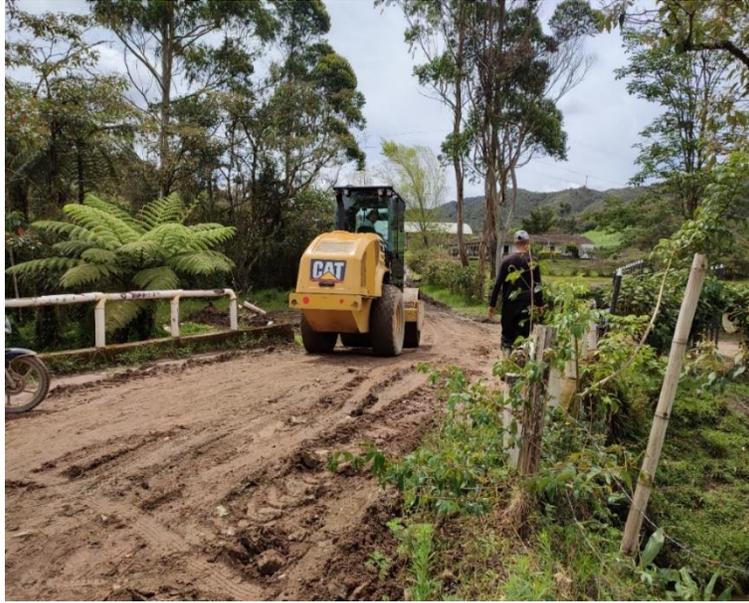
Ilustración 14. *Compactación de calzada existente con vibro compactador tramo 01 La Magdalena. Fuente: informes de Consicor S.A.S.*

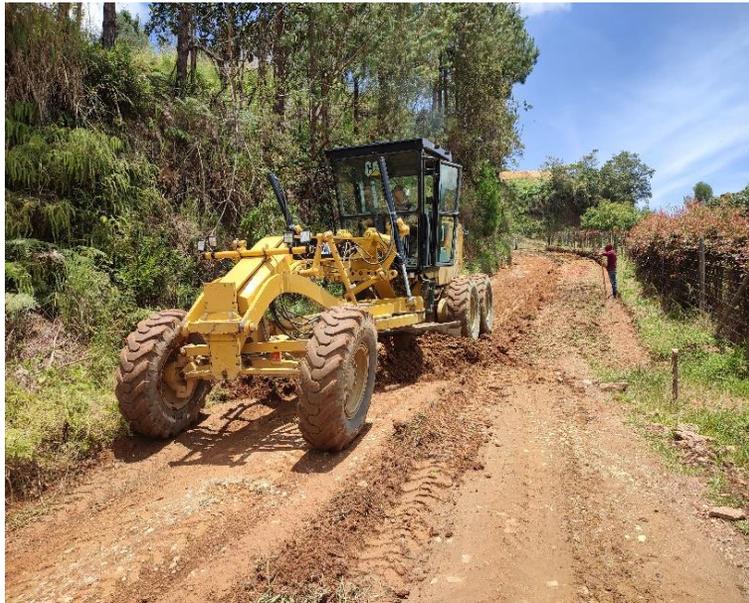
Ilustración 15. *Conformación de calzada existente con motoniveladora en el tramo 02 La Enea. Fuente: informes de Consicor S.A.S.*

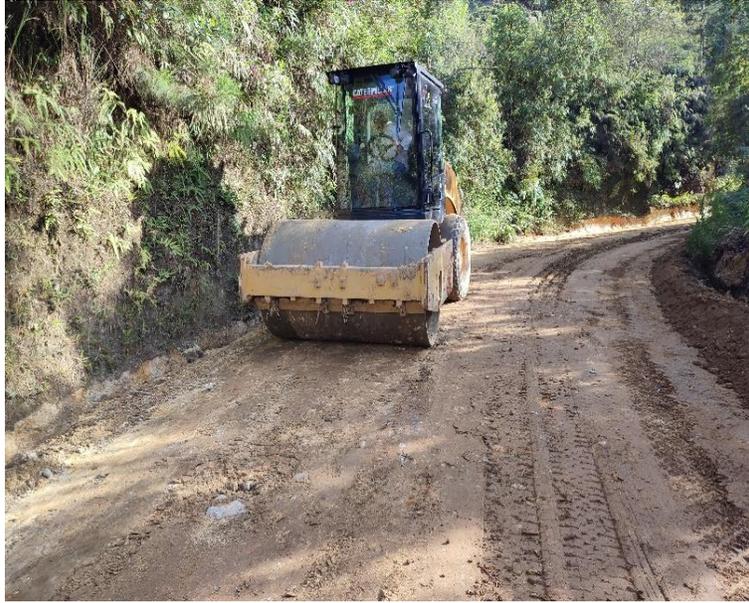
Ilustración 16. *Compactación de calzada existente con vibro compactador en el tramo 02 La Enea. Fuente: informes de Consicor S.A.S.*

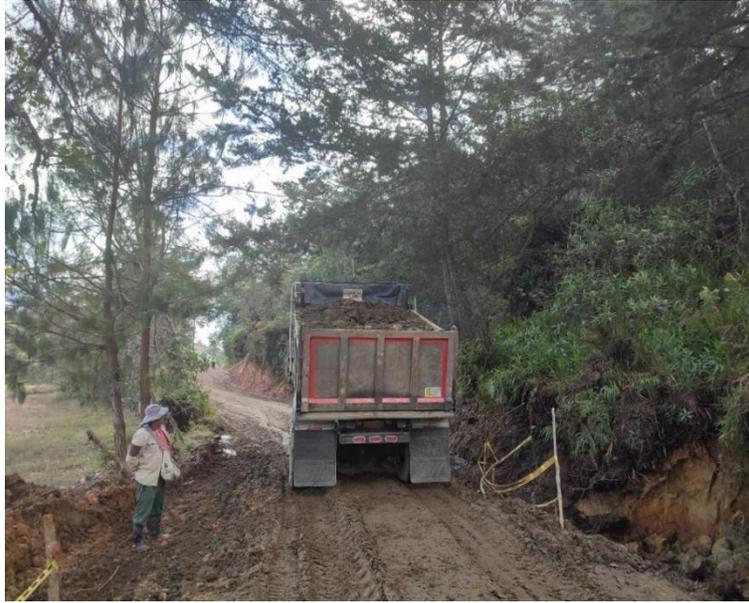
En el transcurso de este periodo de ejecución el contratista realizó en su totalidad el transporte de subbase necesario para el tramo 01 La Magdalena (380,52 m³), mientras que en el tramo 02 La Enea se transportó 37,5 m³ de subbase.

Ilustración 17. Transporte de subbase granular en el tramo 01 La Magdalena. Fuente: informes de Consicor S.A.S.

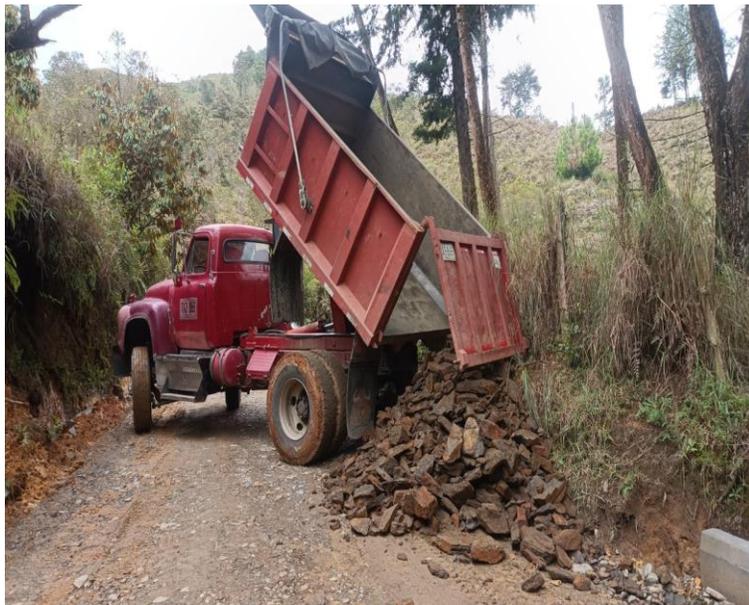
Ilustración 18. Transporte de subbase granular en el tramo 02 La Enea. Fuente: informes de Consicor S.A.S.

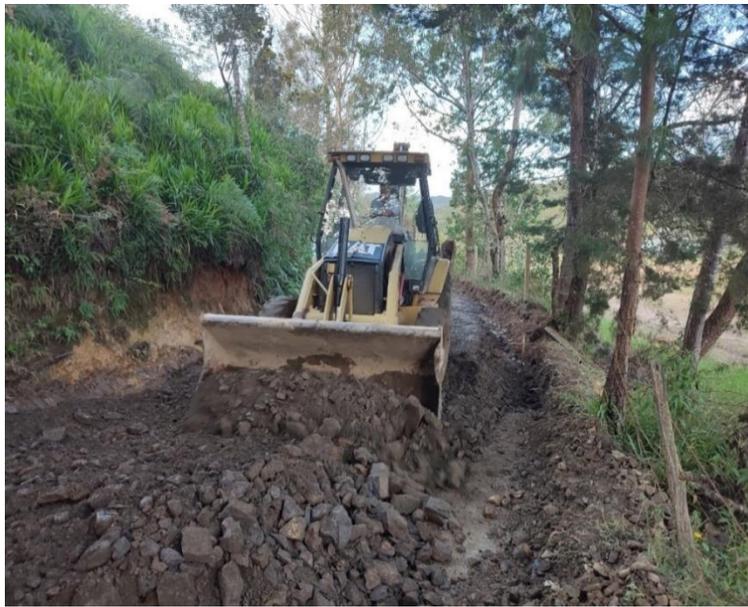
Una vez que estuvo conformado el terreno, el contratista procedió a suministrar, colocar, conformar y compactar completamente todo el tramo 01 La Magdalena con material de subbase granular y los 37,5 m³ del tramo La Enea. Durante mi periodo de prácticas solo se realizó las pruebas de densidad de campo en el tramo 01 La Magdalena distribuidos en 5 puntos en la vía, de acuerdo a los resultados de estas pruebas concluyeron que los requerimientos de compactación hasta obtener una densidad mínima del 98% de la obtenida en el ensayo del Proctor modificado cumplen.

Ilustración 19. *Extensión de subbase granular en el tramo 01 La Magdalena. Fuente: informes de Consicor S.A.S.*

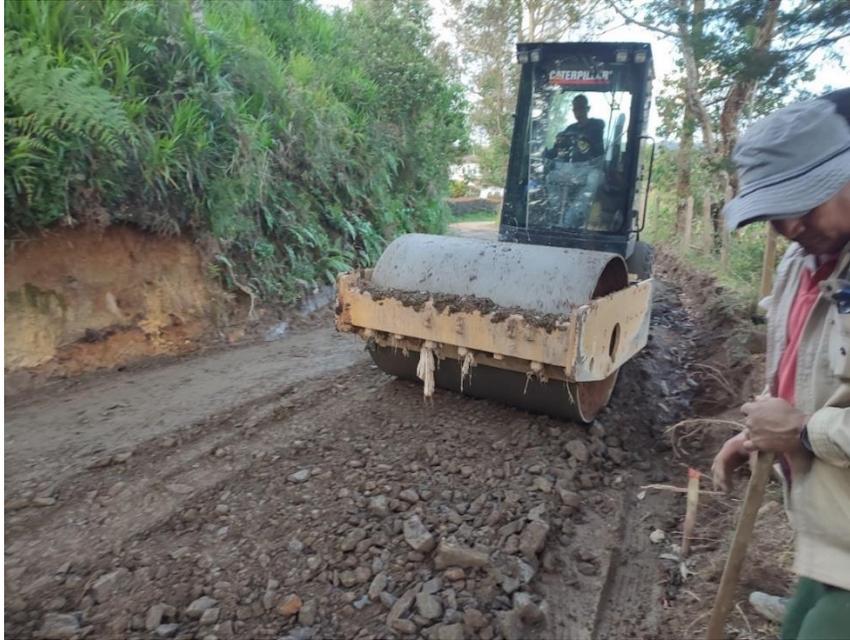
Ilustración 20. *Compactación de subbase granular en el tramo 01 La Magdalena. Fuente: informes de Consicor S.A.S.*

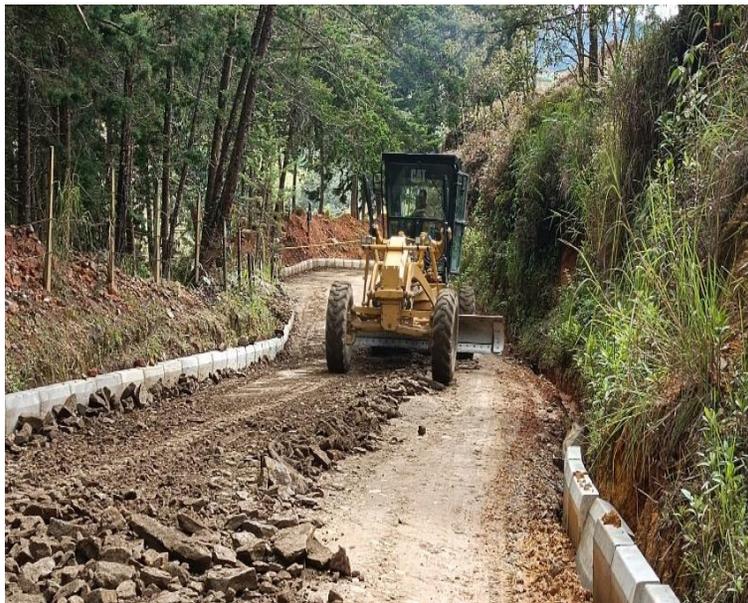
Ilustración 21. *Extensión de subbase granular en el tramo 02 La Enea. Fuente: informes de Consicor S.A.S.*

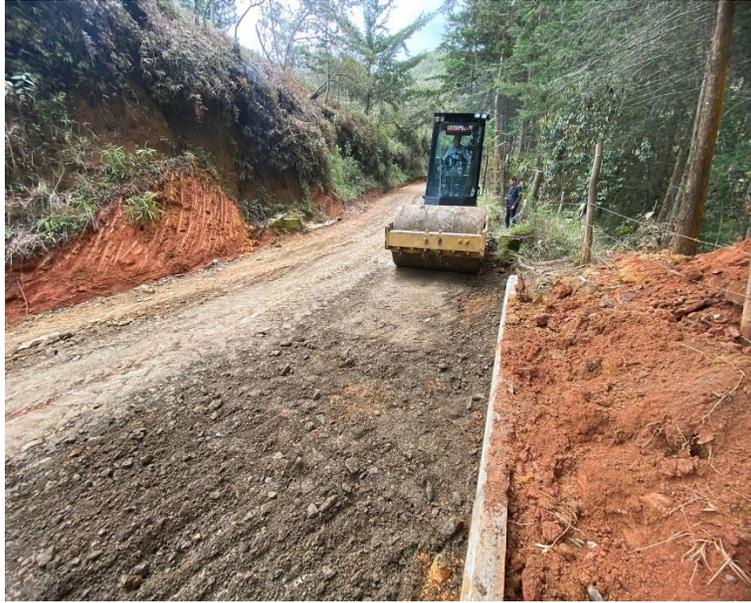
Ilustración 22. Compactación de subbase granular en el tramo 02 La Enea. Fuente: informes de Consicor S.A.S.

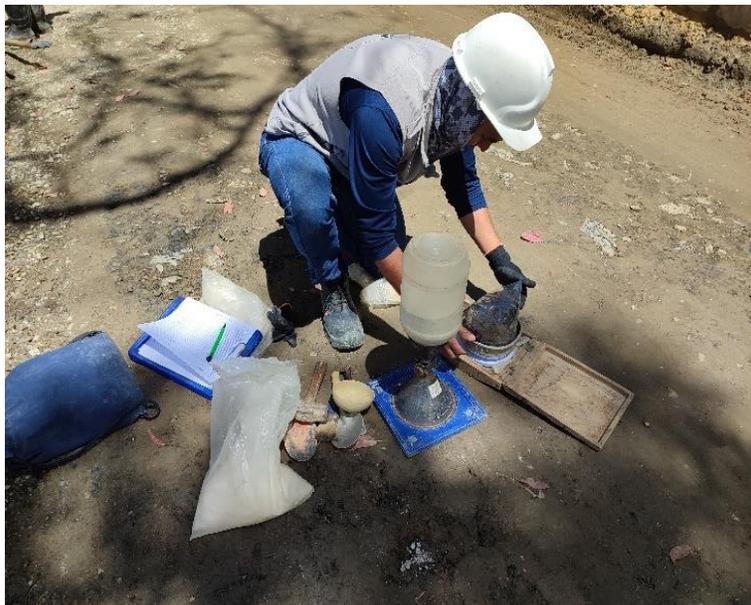
Ilustración 23. Prueba de densidad en la abscisa K0+265 en el tramo 01 La Magdalena. Fuente: informes de Consicor S.A.S.

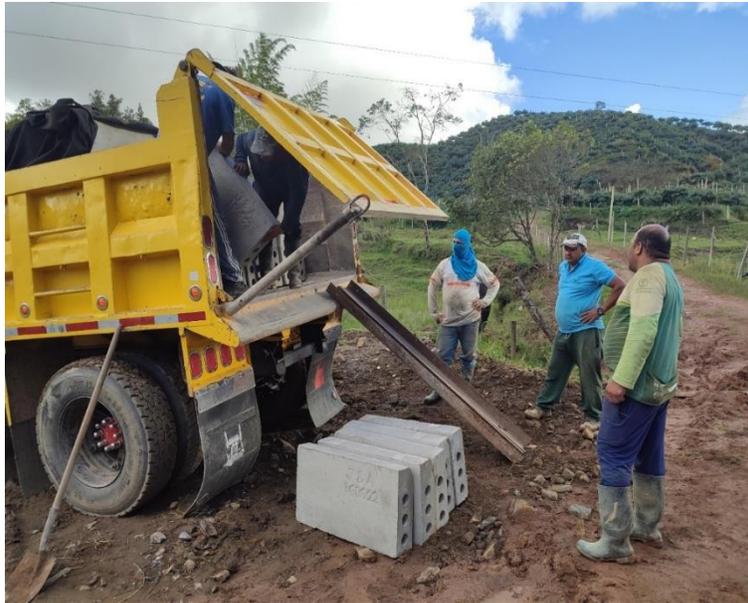
Durante este periodo de prácticas el contratista ha suministrado, transportado e instalado 519.58 ml de bordillos prefabricados en el tramo 01 La Magdalena, mientras que en el tramo 02 La Eneavan 1157.02 ml.

Ilustración 24. *Suministro y transporte de bordillos. Fuente: informes de Consicor S.A.S.*

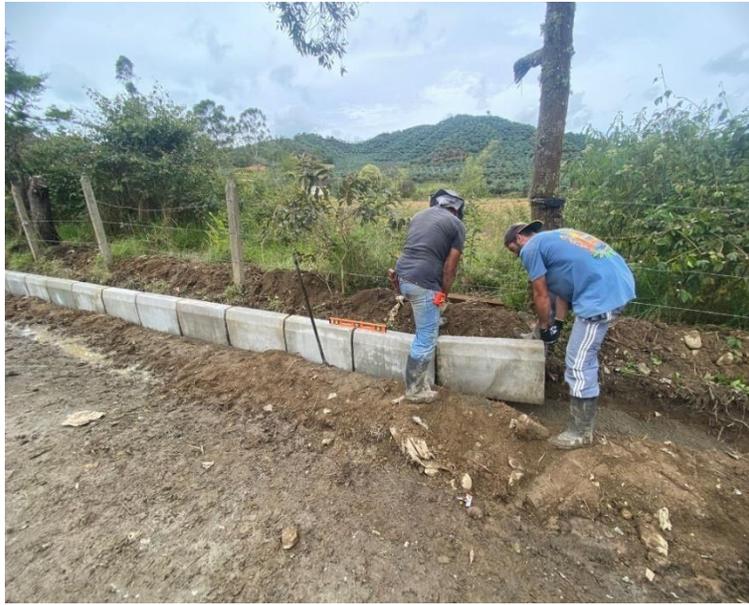
Ilustración 25. *Instalación de bordillos en el tramo 01 La Magdalena. Fuente: informes de Consicor S.A.S.*

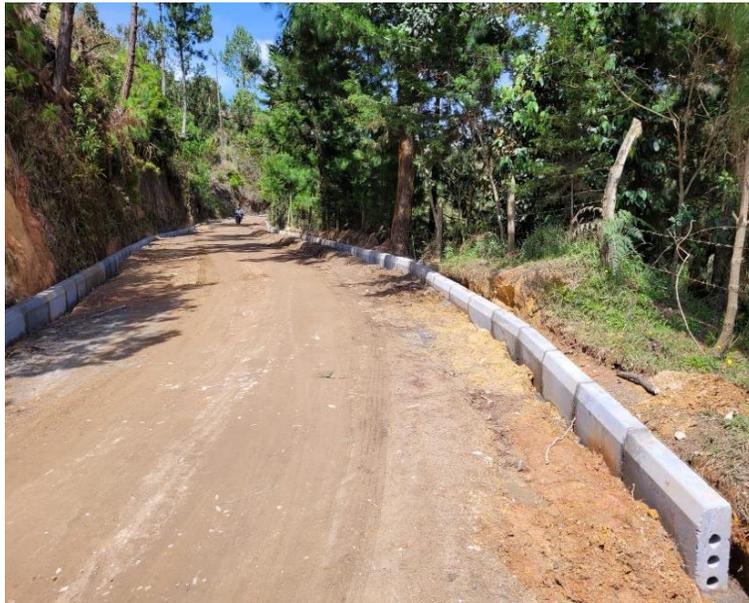
Ilustración 26. *Instalación de bordillos en el tramo 02 La Enea. Fuente: informes de Consicor S.A.S.*

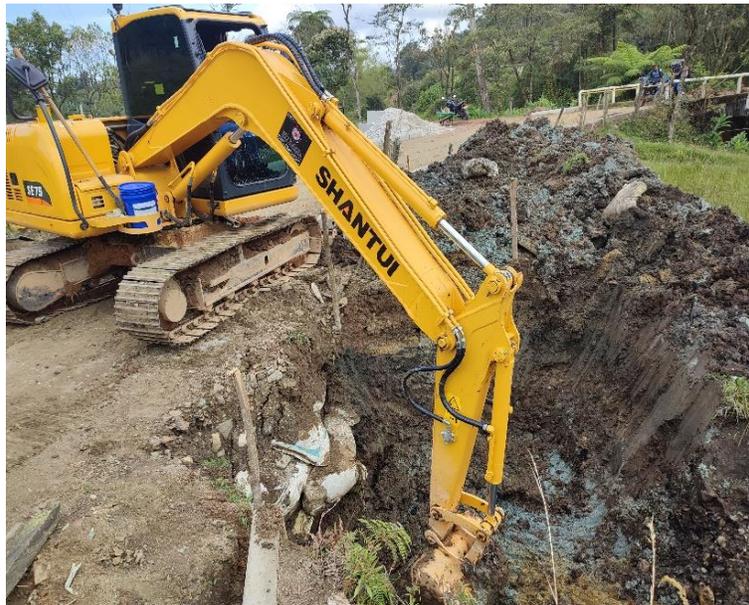
Para las dos obras transversales contempladas para el tramo 01 La Magdalena, se realizaron sus respectivas excavaciones para sus estructuras de entrada (encole) y de salida (descole); en el cual en la obra transversal #1 se determinó construir dos pocetas de 1,80x1,80x2,60 (8,424 m³), de igual manera para la poceta de la obra transversal #2 y un cabezote de (9,99 m³).

Ilustración 27. *Excavación de primera poceta de la obra transversal #1. Fuente: informes de Consicor S.A.S.*

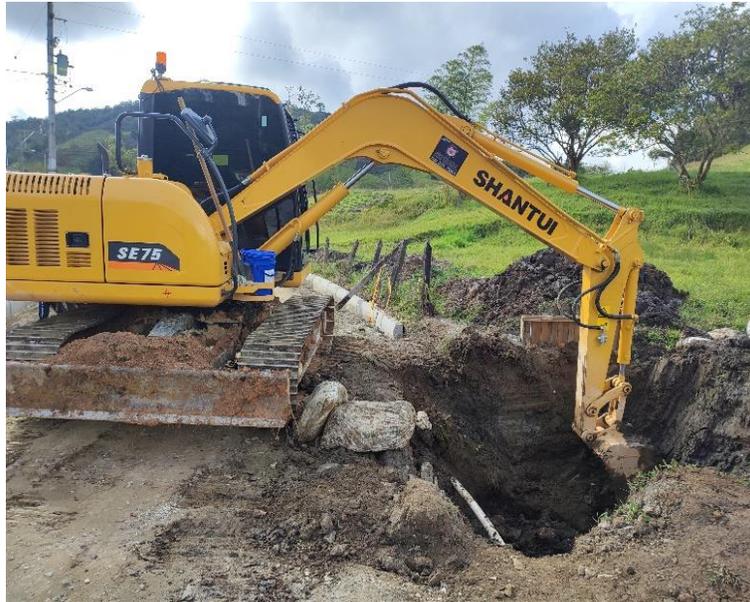
Ilustración 28. *Excavación de segunda poceta de la obra transversal #1. Fuente: informes de Consicor S.A.S.*

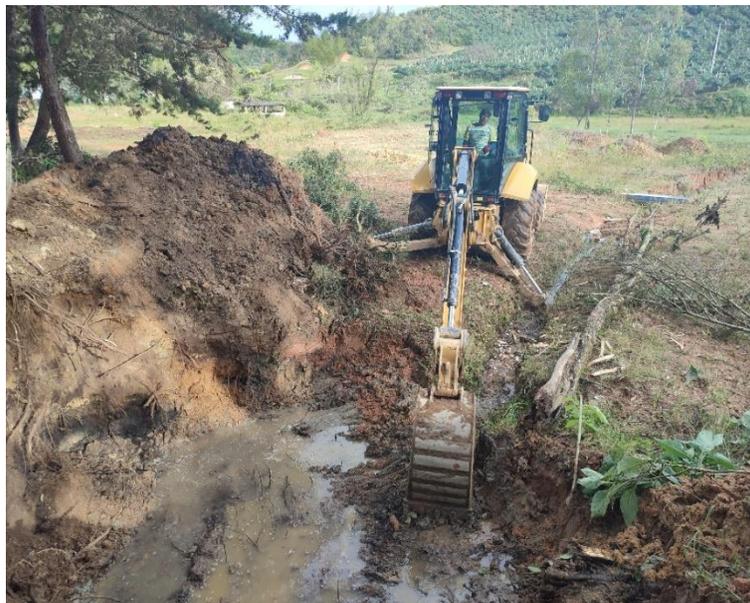
Ilustración 29. *Excavación del descole de la obra transversal #2. Fuente: informes de Consicor S.A.S.*

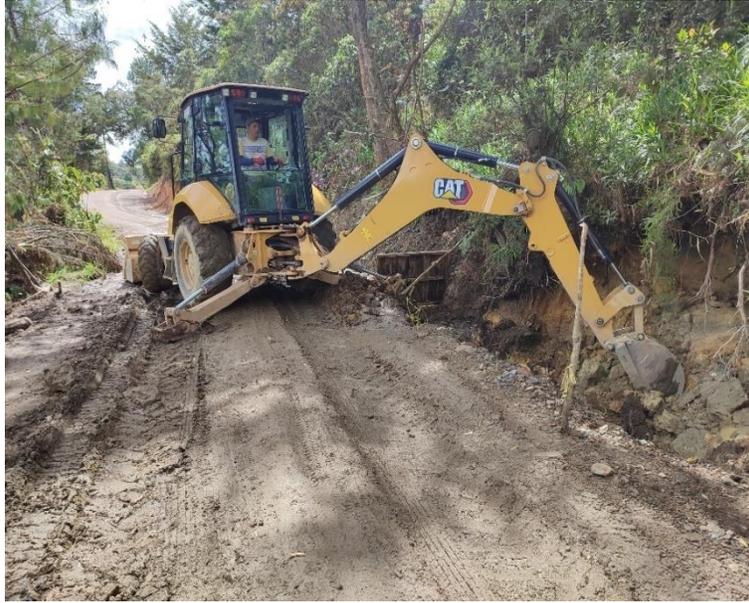
Ilustración 30. *Excavación de poceta de la obra transversal #2. Fuente: informes de Consicor S.A.S.*

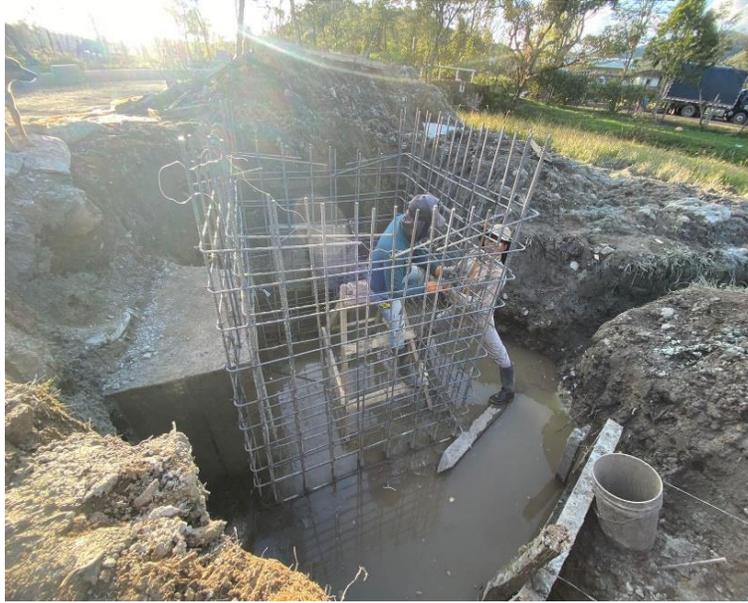
Se inició con el suministro, corte, figurado e instalación de acero de refuerzo de 4200 kg/m², este material se ha estado utilizando para la construcción de las dos estructuras de encole de la obra transversal #1 y la estructuras de encole y descole de la obra transversal #2.

Ilustración 31. *Suministro, corte, figurado e instalación de acero de la primera poceta de obra transversal #1. Fuente: informes de Consicor S.A.S.*

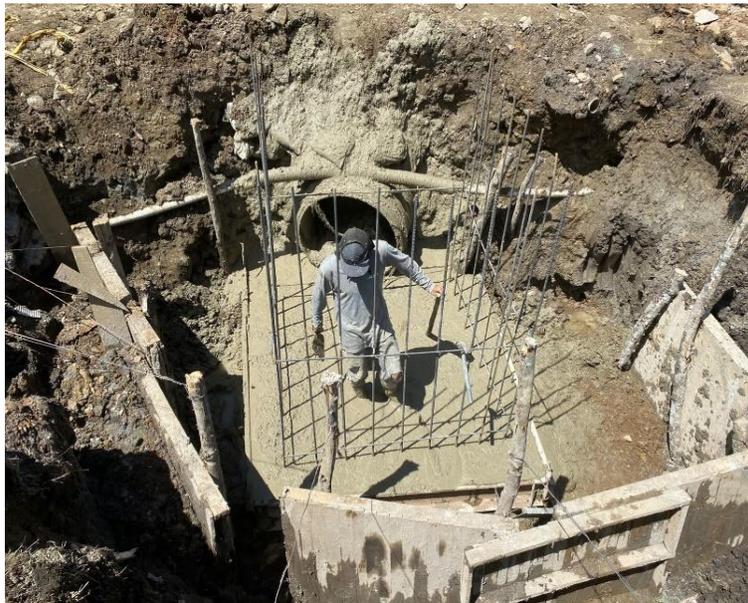
Ilustración 32. *Armado de segunda poceta de la obra transversal #1 en el tramo 01 La Magdalena. Fuente: informes de Consicor S.A.S.*

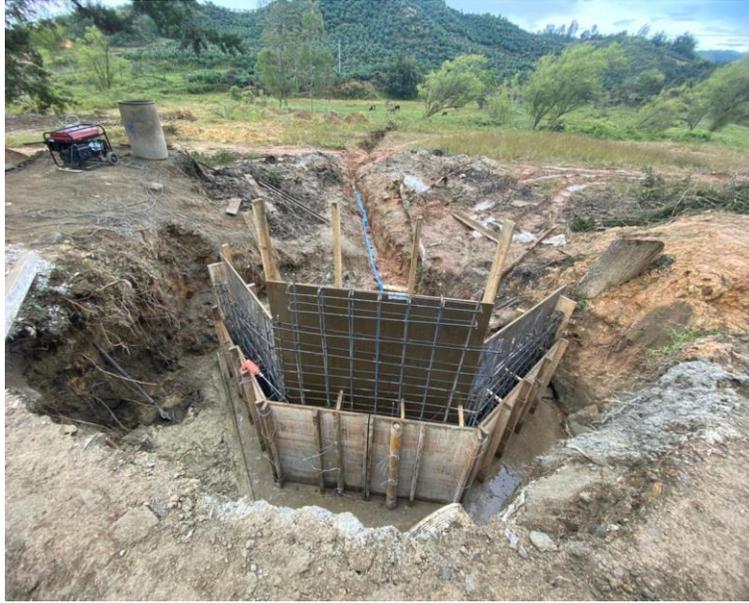
Ilustración 33. Armado del descole de la obra transversal #2 en el tramo 01 La Magdalena.
Fuente: informes de Consicor S.A.S.

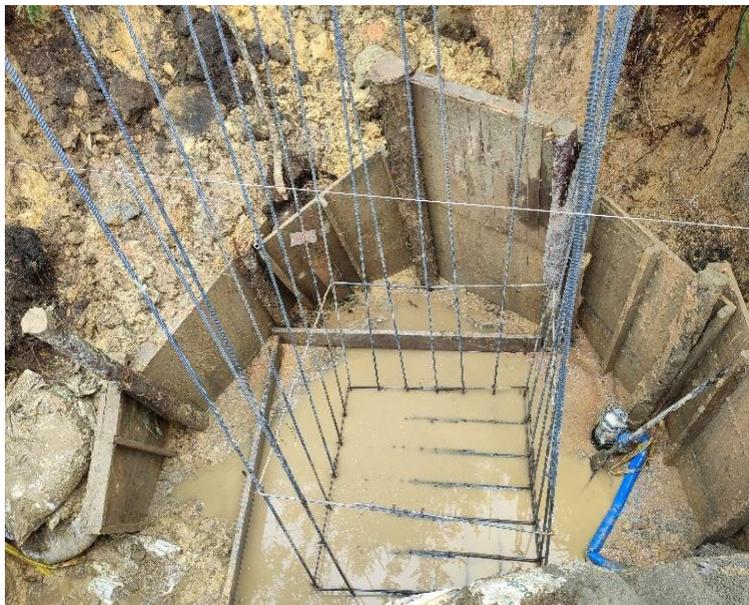
Ilustración 34. Armado de poceta de la obra transversal #2 en el tramo 01 La Magdalena.
Fuente: informes de Consicor S.A.S.

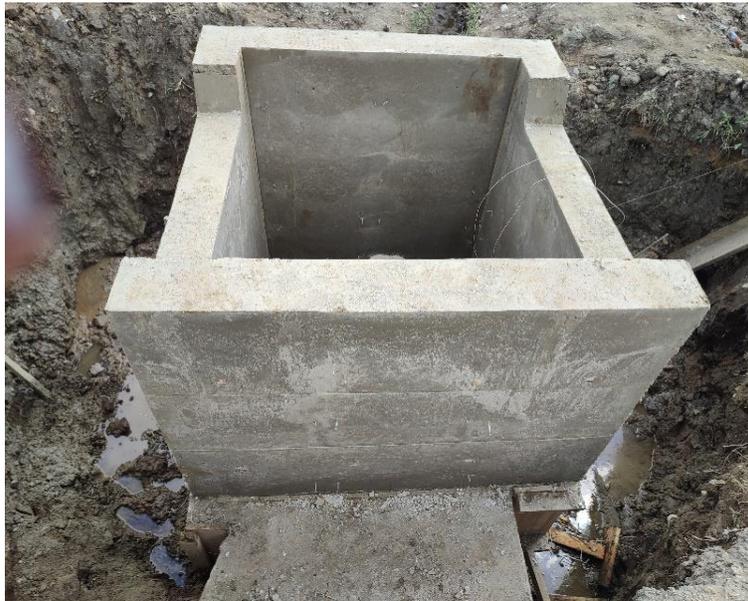
El contratista logro construir la primera y segunda poceta de la obra transversal #1 y el descole y la poceta de la obra transversal #2 del tramo 01 La Magdalena, es necesario esclarecer que las dimensiones de la poceta de la obra transversal #2 se vieron reducidas, es decir paso a ser una poceta cuadrada de 1,5 x 1,5, en vez de 1,8 x 1,8 como se estaba contemplada inicialmente, esto debido a las condiciones del suelo y el movimiento en masa continuo de la pendiente que se encuentra detrás de la poceta, también cabe aclarar que estas son una serie de obras de mayor ejecución que no se encontraban contempladas en el presupuesto, ni en los estudios. Sin embargo, con el fin de controlar las escorrentías subyacentes a la obra ejecutada, y que estas no afecten la durabilidad en el largo plazo, es de vital importancia la conformación de las mismas, por otro lado, como se utilizó concreto en obra se recomienda tomar muestras de concreto en obra y posteriormente llevarlas al laboratorio para determinar su resistencia.

Ilustración 35. *Primera poceta de la obra transversal #1 en el tramo 01 La Magdalena. Fuente: informes de Consicor S.A.S.*

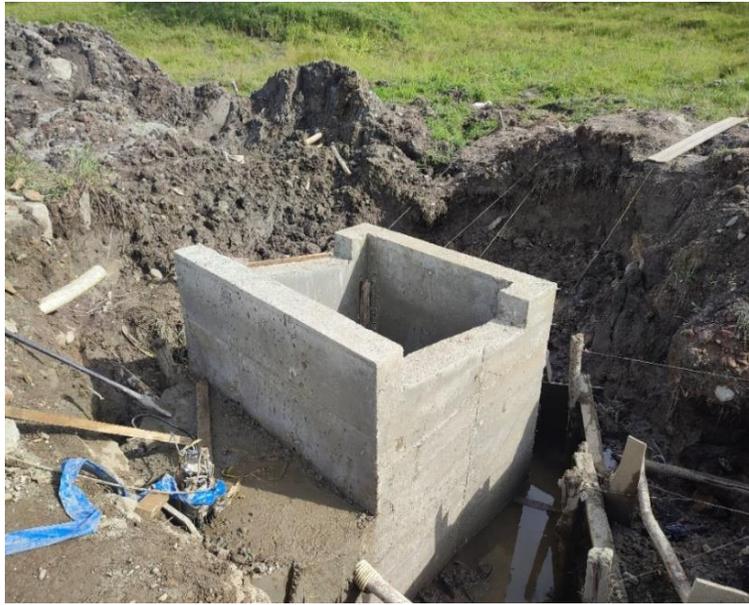
Ilustración 36. Segunda poceta de la obra transversal #1 en el tramo 01 La Magdalena. Fuente: informes de Consicor S.A.S.

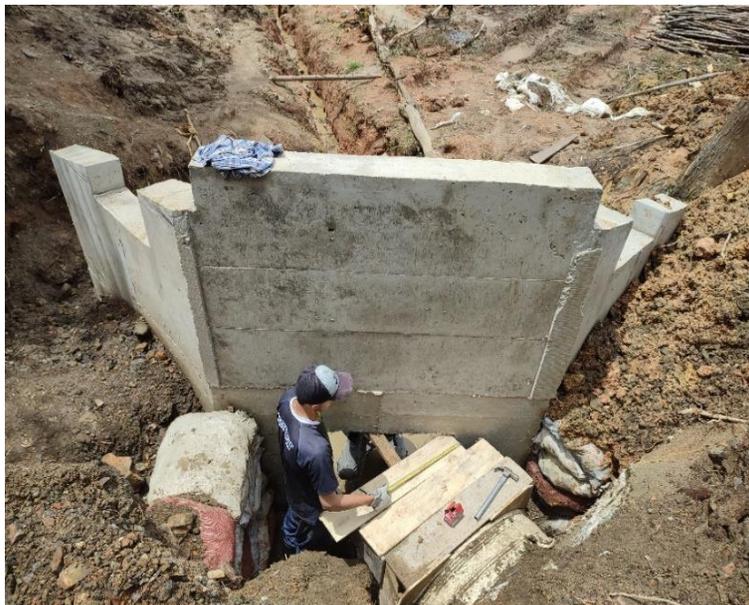
Ilustración 37. Descole de la obra transversal #2 en el tramo 01 La Magdalena. Fuente: informes de Consicor S.A.S.

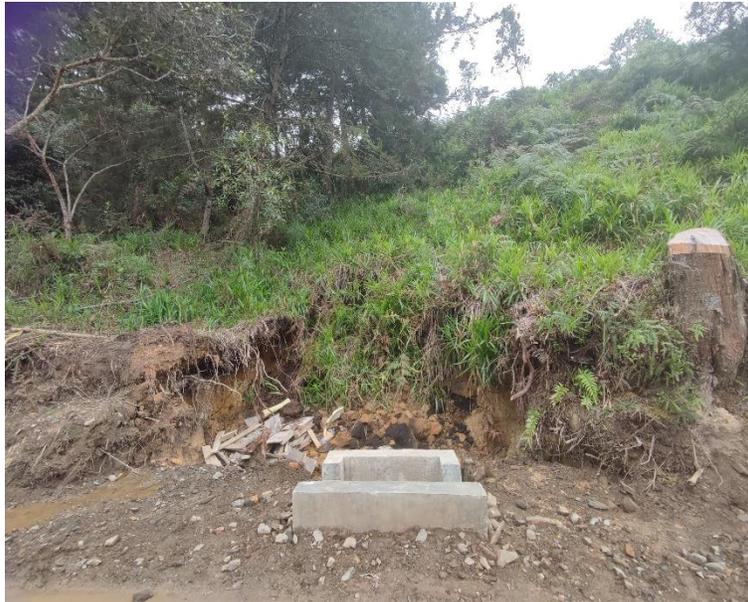
Ilustración 38. *Poceta de la obra transversal #2 delante de pendiente inestable en el tramo 01 La Magdalena. Fuente: informes de Consicor S.A.S.*

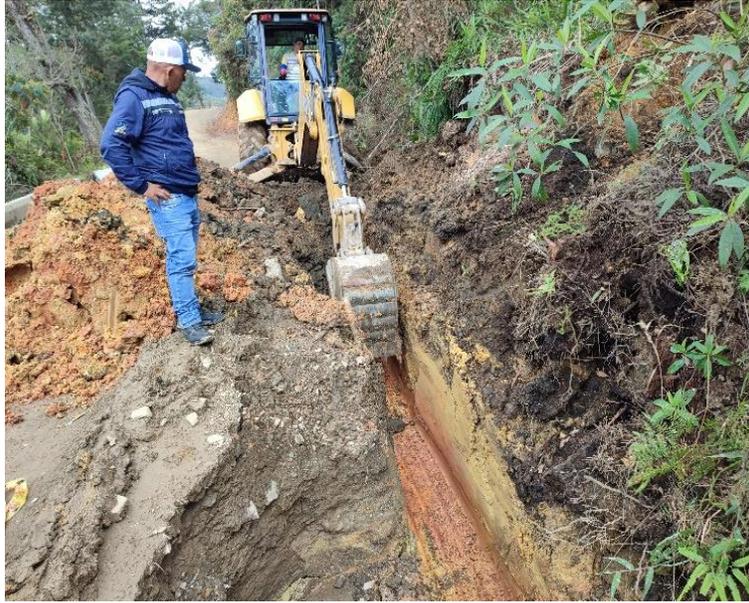
Es necesario mencionar que esta es una obra no contemplada en el presupuesto oficial, pero que era requerida para garantizar las óptimas condiciones del uso de la vía, adicionalmente esta es una obra que se debe considerar, ya sea para la formulación de actas de cambio de obra o de caso contrario en la formulación de una extensión de otros si presupuestal.

Ilustración 39. *Excavaciones para filtro en el tramo 01 La Magdalena. Fuente: informes de Consicor S.A.S.*

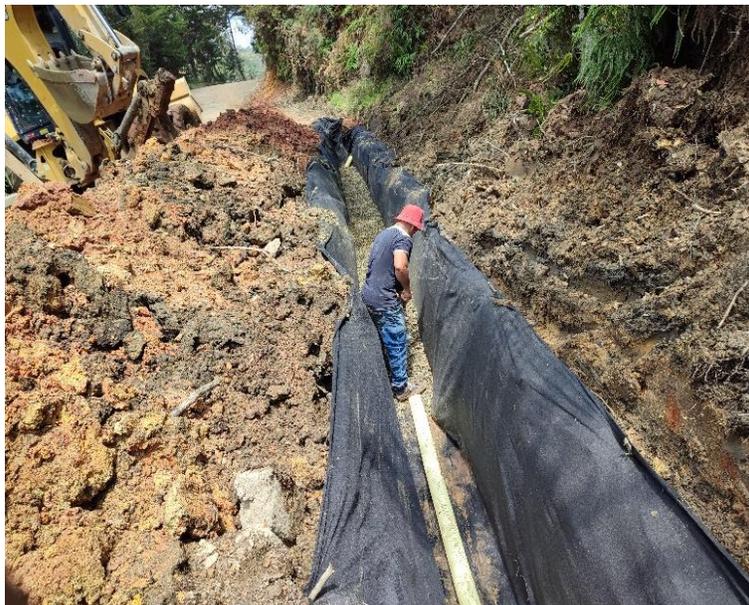
Ilustración 40. *Instalación de tubería para filtros en el tramo 02 La Magdalena. Fuente: informes de Consicor S.A.S.*

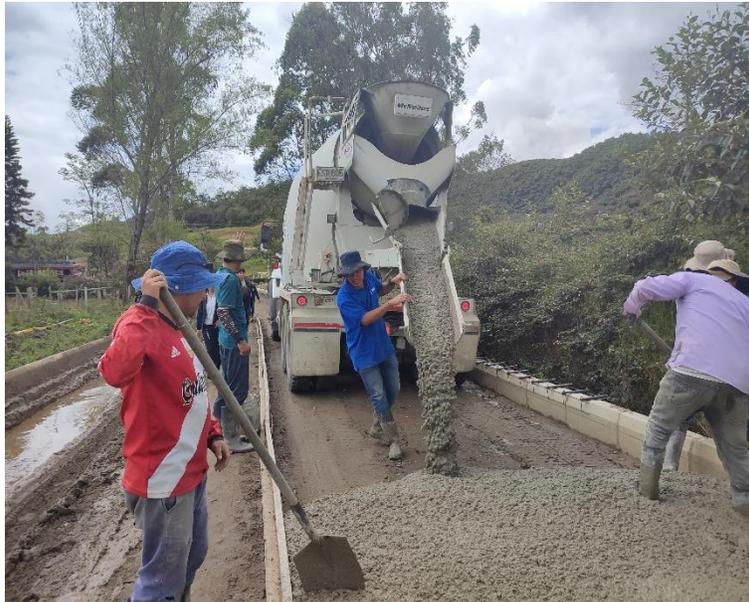
Se realizó la actividad de pavimento en concreto hidráulico, para dicha actividad se procedió a dividir la vía en dos carriles e iniciar a ubicar formaletas en forma lineal en el carril izquierdo donde termina el tramo 01 La Magdalena a construir, esto se hizo con el fin de adelantar el vaciado de la vía, sin intervenir en el tránsito y comunicación veredal. Luego se instalaron las canastillas con las dovelas de transferencia de carga en las juntas transversales, posteriormente se procedió con el vaciado de concreto tipo premezclado distribuyéndolo en toda el área de cada placa uniformemente, cabe mencionar que la dimensión del ancho de las placas paso de 2,5 m a 3m con un bombeo de 2%, por lo tanto, no se procederá con la construcción de cunetas, esta decisión fue tomada por la facilidad de ejecución y para cumplir con el plazo del contrato, después se inyectó el vibrador y se pasó la regla vibratoria para liberar las burbujas de aire y dar nivelación inicial a mezcla con las formaletas, luego se pulió el acabado la superficie del concreto con la llana metálica, posteriormente se procedió a realizar el micro texturizado con el cepillo y se aplicó el antisol para el curado de las placas y finalmente se realizaron los cortes en las placas para las dilataciones al día siguiente después de haberse fundido las placas. Para ese entonces fueron 258 ml en donde se suministró concreto premezclado, cabe aclarar que al utilizar este tipo de concreto implica que se conserva las especificaciones del producto requeridas en el proyecto y que también facilita su distribución, debido a que es más flexible en su estado líquido y proporciona gran resistencia en su forma sólida.

Ilustración 41. *Disposición del concreto tipo premezclado. Fuente: informes de Consicor S.A.S.*

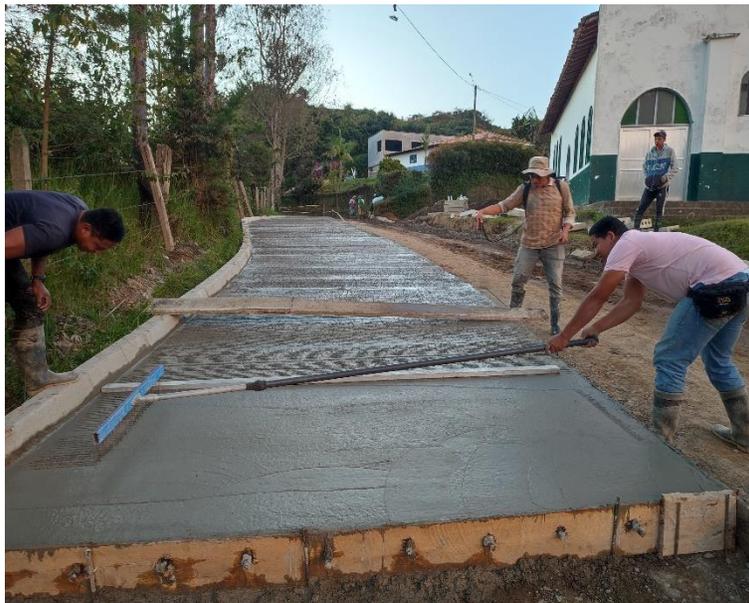
Ilustración 42. *Aplicación de cepillo para micro texturizado. Fuente: informes de Consicor S.A.S.*

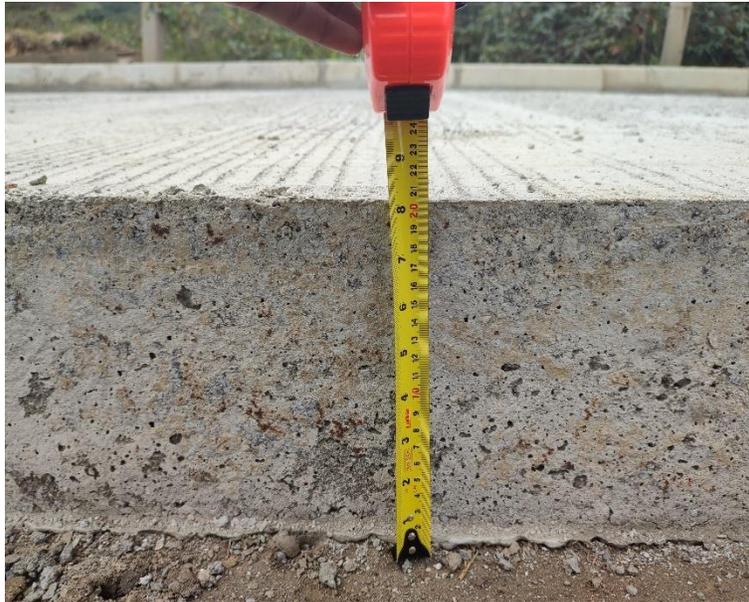
Ilustración 43. *Espesor de 0.20 m del carril pavimentado. Fuente: informes de Consicor S.A.S.*

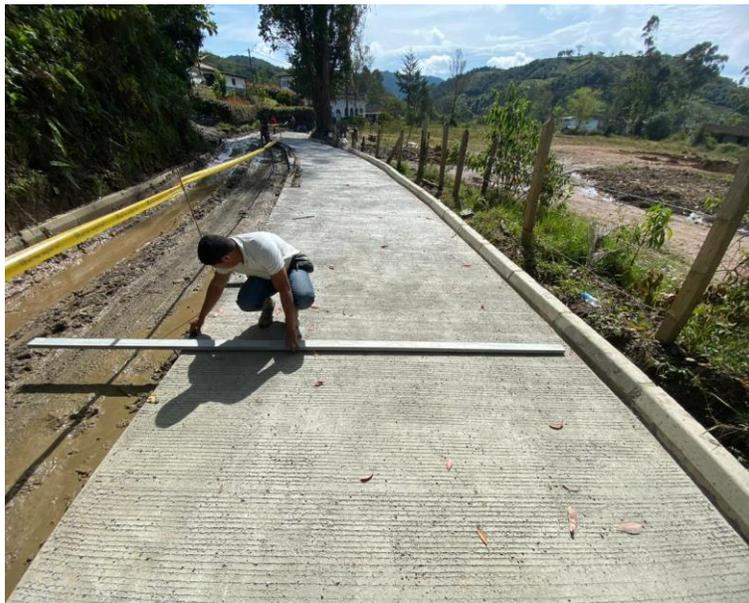
Ilustración 44. *Acabado final del carril pavimentado. Fuente: informes de Consicor S.A.S.*

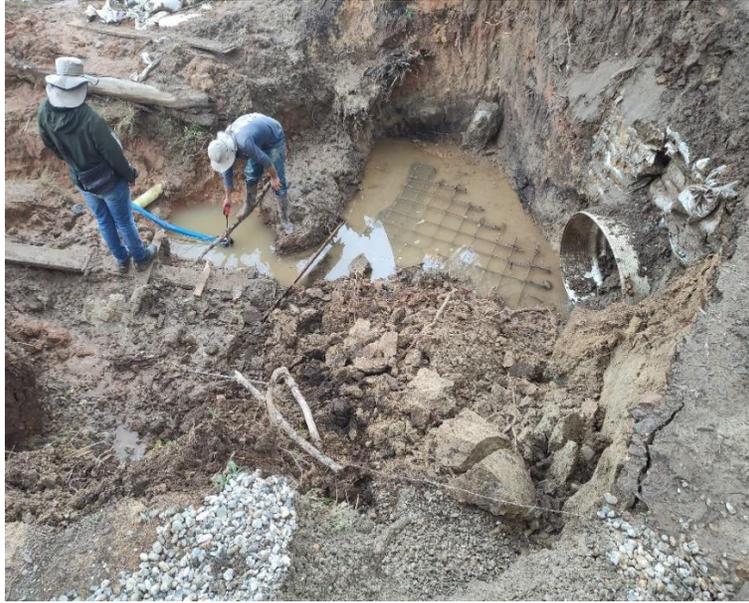
Por ejemplo, entre los meses de julio y septiembre se vio afectada que las excavaciones realizadas para la construcción de pocetas y descoles, ya que, aunque se utilizó maquinaria para las excavaciones, los días que llovía inestabilizaban el suelo y esto se llenaba de agua, por lo tanto, se consumía tiempo colocando a los trabajadores desaguar y retirar el pantano de manera manual.

Ilustración 45. *Derrumbe del suelo hacia el armado de la losa del descole a causa de las lluvias.*
Fuente: informes de Consicor S.A.S.
