Apoyo a la interventoría técnica, administrativa y financiera del proyecto de mejoramiento de vías rurales a través de la construcción de pavimento rígido en el municipio de San Vicente Ferrer.

Informe de practica para optar el título de Ingeniero Civil

Universidad de Antioquia
Facultad de Ingeniería
Ingeniería Civil
Medellín, Antioquia, Colombia
2023

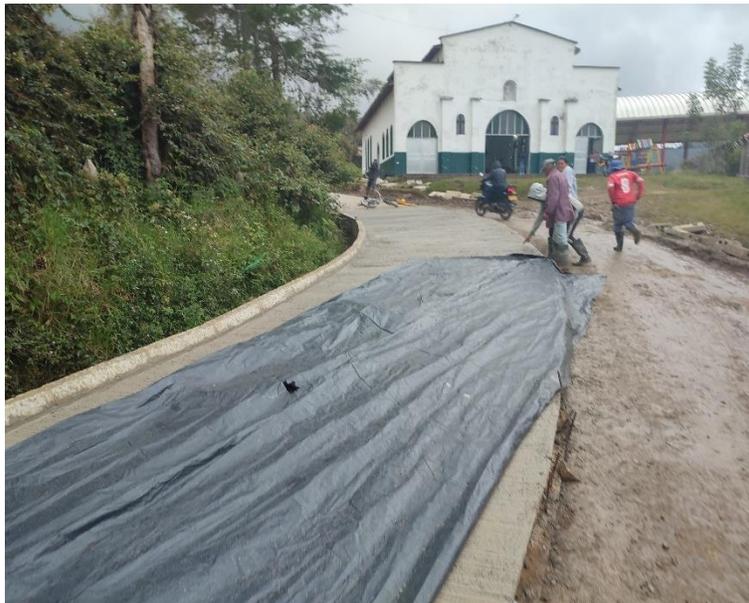
Adicionalmente entre los meses de septiembre y octubre se dañó el acabado de 36 ml de pavimento, ya que debido a la lluvia del día del vaciado lavó el rayado, a pesar de que se le colocó un plástico para evitar que le cayera el agua, también se vieron afectados los bordillos instalados, ya que debido a las fuertes lluvias se presentaron movimientos en masa en la vereda La Enea causando el derrumbe de estos.

Ilustración 46. *Colocación de plástico de pavimento recién vaciado para evitar la lluvia.*
Fuente: informes de Consicor S.A.S.

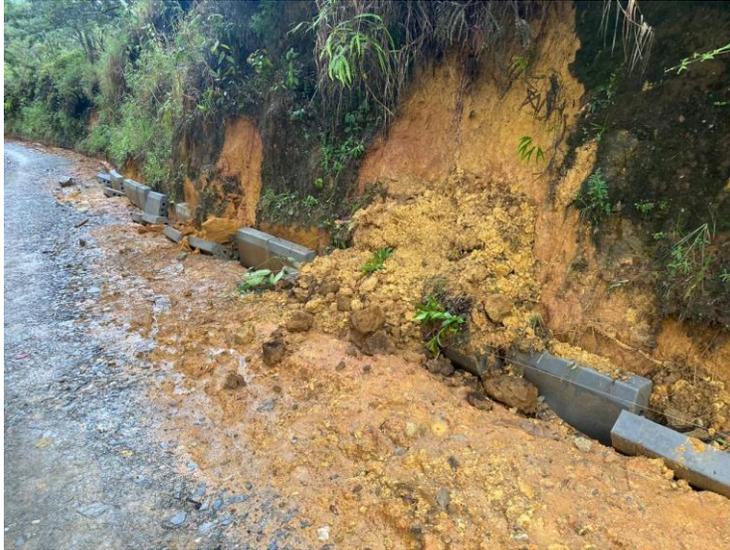
Ilustración 47. Derrumbe de bordillos a casusa de movimientos en masa en el tramo 02 La Enea. Fuente: informes de Consicor S.A.S.
