Planteamiento de mejora en seguridad para redes eléctricas provisionales en la obra residencial Marroco ubicada en el municipio de Envigado

Informe de práctica para optar al título de Ingeniero Electricista

Universidad de Antioquia
Facultad de Ingeniería
Ingeniería Eléctrica
Medellín, Antioquia, Colombia
2023

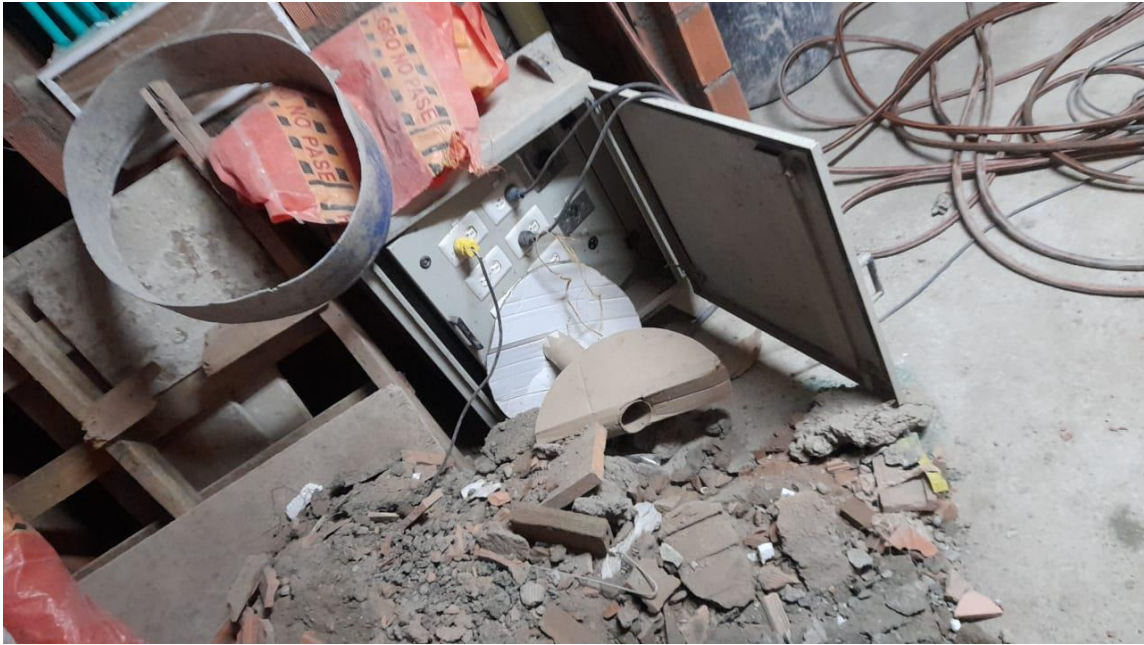
Fig. 4. Tablero móvil bloqueado

El problema altamente crítico encontrado en la obra es debido a los tableros móviles que se encuentran sin protecciones. Los trabajadores que tienen contacto continuo con estos tableros pueden sufrir un accidente con consecuencias graves como quemaduras, electrocución e inclusive la muerte. Los tableros eléctricos también se encuentran sin mantenimiento, mal ubicados y no cuentan con señalizaciones, esto puede generar descargas eléctricas a los operarios de manera directa o indirecta. Todas las instalaciones eléctricas deben cumplir con la normatividad de la NTC 2050 y la Resolución 5018 de 2019 donde se establece los lineamientos de Seguridad y Salud en el trabajo (SST) para todas aquellas actividades relacionadas con la generación, transmisión, distribución y comercialización de energía eléctrica.

- Los tableros móviles se encuentran con diversos problemas volviéndose un punto crítico para la seguridad de los trabajadores, se puede evidenciar: ninguna señalización de riesgo eléctrico, no se tiene una ubicación específica y demarcada para estos tableros por lo que se pueden encontrar en rutas de evacuación como se ve en la Fig. 7, las puertas que bloquean el interior del tablero se encontraban abiertas dejando expuestas las partes internas y energizadas del equipo . Se encuentran equipos bloqueados o encerrados sin un fácil acceso a estos como se puede evidenciar en la Fig. 4 y no cuentan con ningún plan de mantenimiento o seguimiento de estos.

Se propone el inicio de un mantenimiento preventivo y correctivo con el fin de mitigar los riesgos eléctricos a los que se pueden estar expuestos en los tableros móviles instalados en la torre 2 de Marroco Apartamentos, debido a la falta de algún plan de mantenimiento o seguimiento de los tableros móviles que se encuentran instalados en la torre en los pisos 7, 9, 11, 13, 15, 17, 19 y 21. Siguiendo el plan propuesto, el cual puede estar condicionado a posibles cambios en el futuro dependiendo de las necesidades de la obra y los equipos las actividades incluyen:

- Realizar inspecciones a la torre rutinarias con un plazo semanal en la cual se haga el recorrido por los diferentes tableros para saber de sus condiciones.
- Demarcar puntos específicos donde estos tableros deben ubicarse y darles la correcta marcación a estos tableros.
- Debido a el constante avance de la obra y el material de desperdicio que genera ésta se recomienda hacer cada 20 días un mantenimiento preventivo y correctivo con los siguientes ítems:
 - Des-energización del tablero

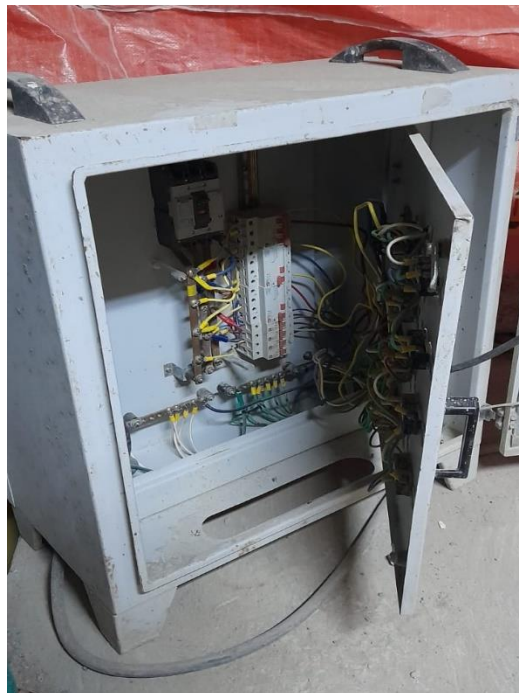
Fig. 5. Tablero móvil abierto y energizado

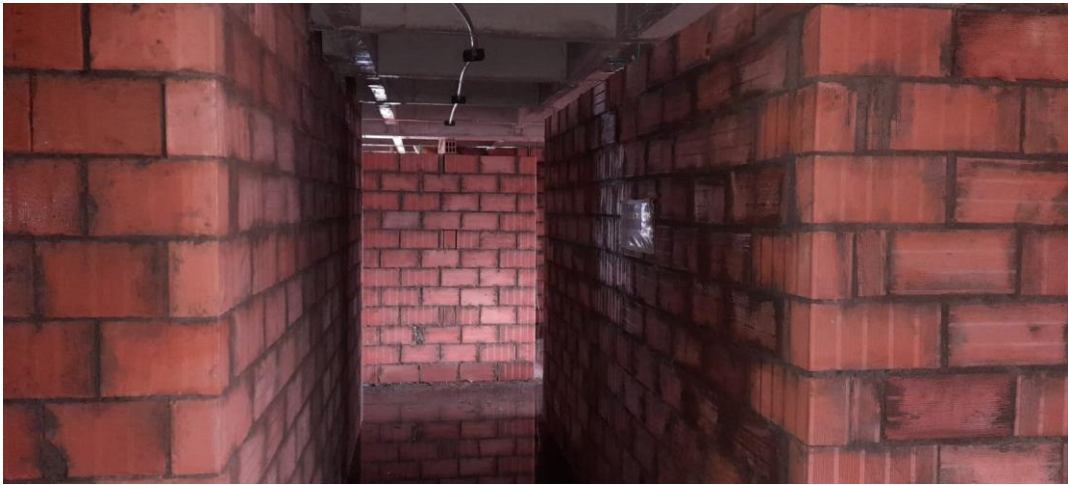
Fig. 7. Zonas mal iluminadas
Fuente: propia

Los problemas evidenciados son de urgente solución pues si no se llevan a cabo las correcciones pertinentes podría traer consecuencias de accidentes laborales, problemas de salud en los trabajadores y/o detenimiento total de la obra. Las deficiencias de iluminación encontradas en los puntos de trabajo pueden ocasionar problemas de salud visual en los trabajadores y generar accidentalidades como: caídas y errores en la manipulación de herramientas.

- La falta de iluminación en los tacos de escalas en los cuales se encuentran obreros realización trabajos en andamios por lo que se evidencia la necesidad de un mejor sistema de iluminación en estos puntos.

3. Se encuentra que los problemas de iluminación vistos en ciertas zonas son ocasionados por falta de luminarias en la obra. Tras la investigación del problema se confirmó que el pedido de estas luminarias se había realizado y estaba retrasado por el proveedor.

En las zonas problemáticas, bajo el diseño planteado por la constructora Vértice, se cuenta con dos luminarias, por lo cual a medida que lleguen las faltantes, se hará la correcta instalación de estas en los puntos que se requieren.

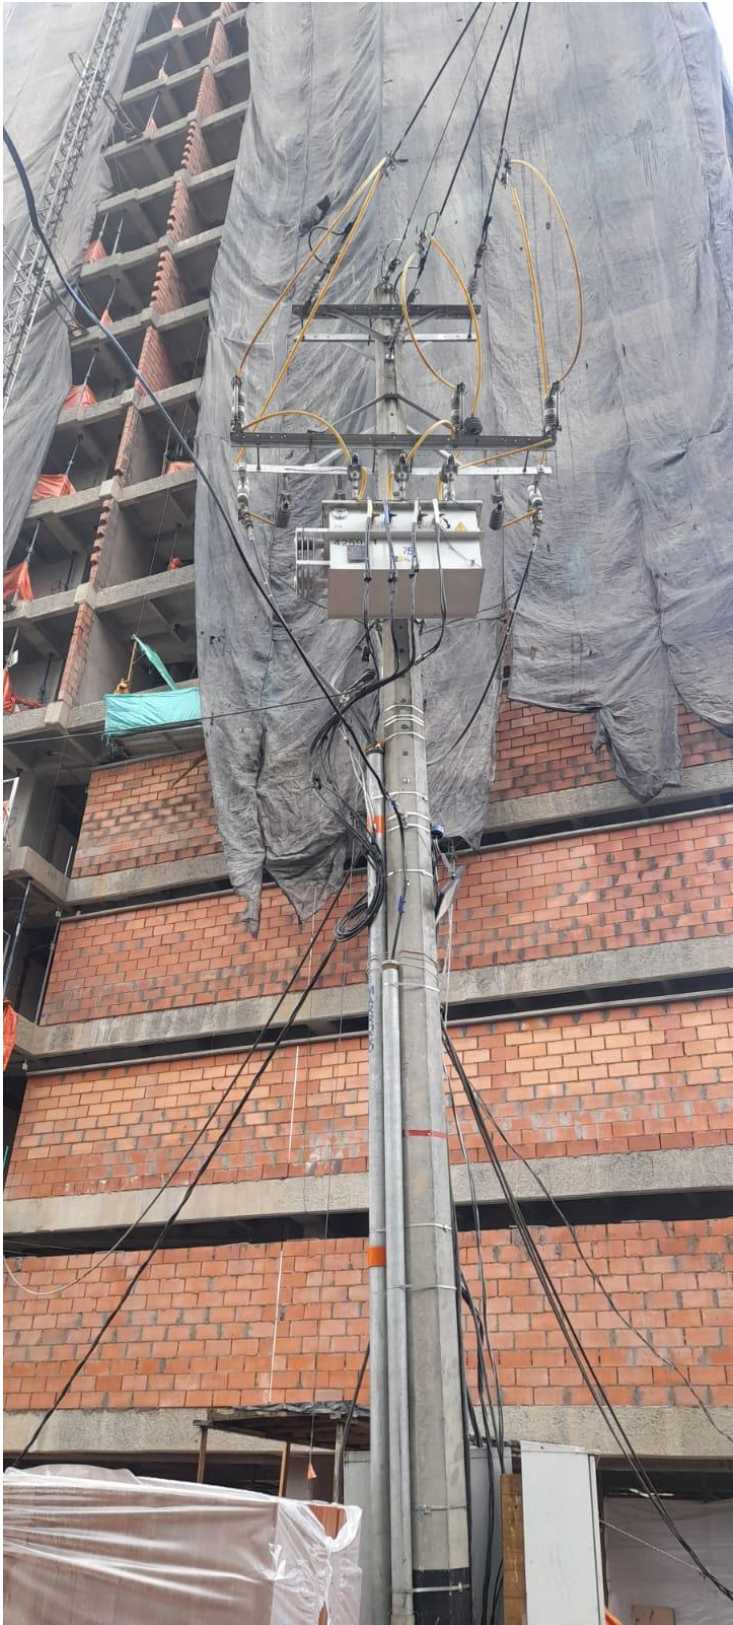
Anexo 2. Transformador provisional

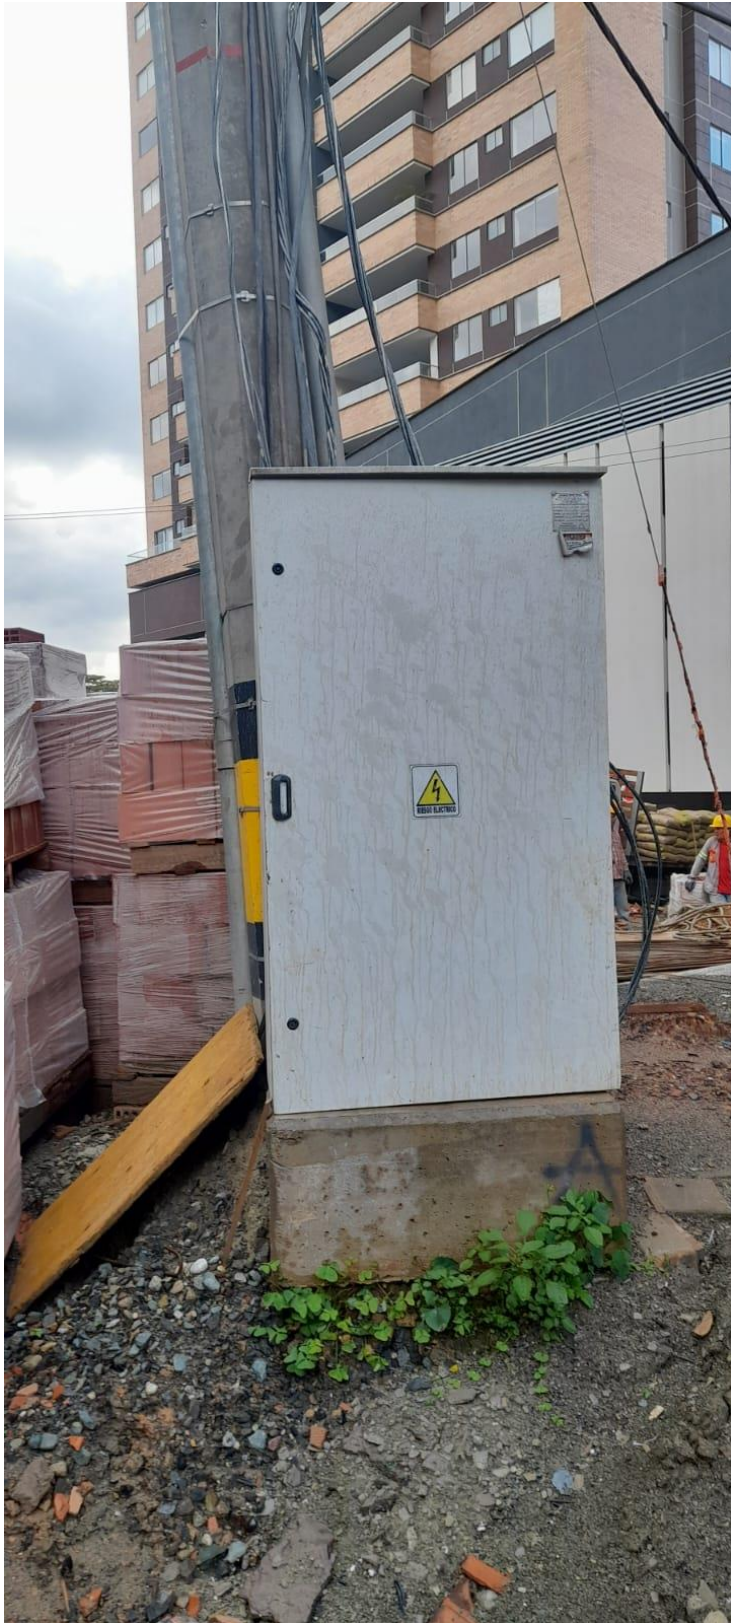
Anexo 3. Gabinete principal

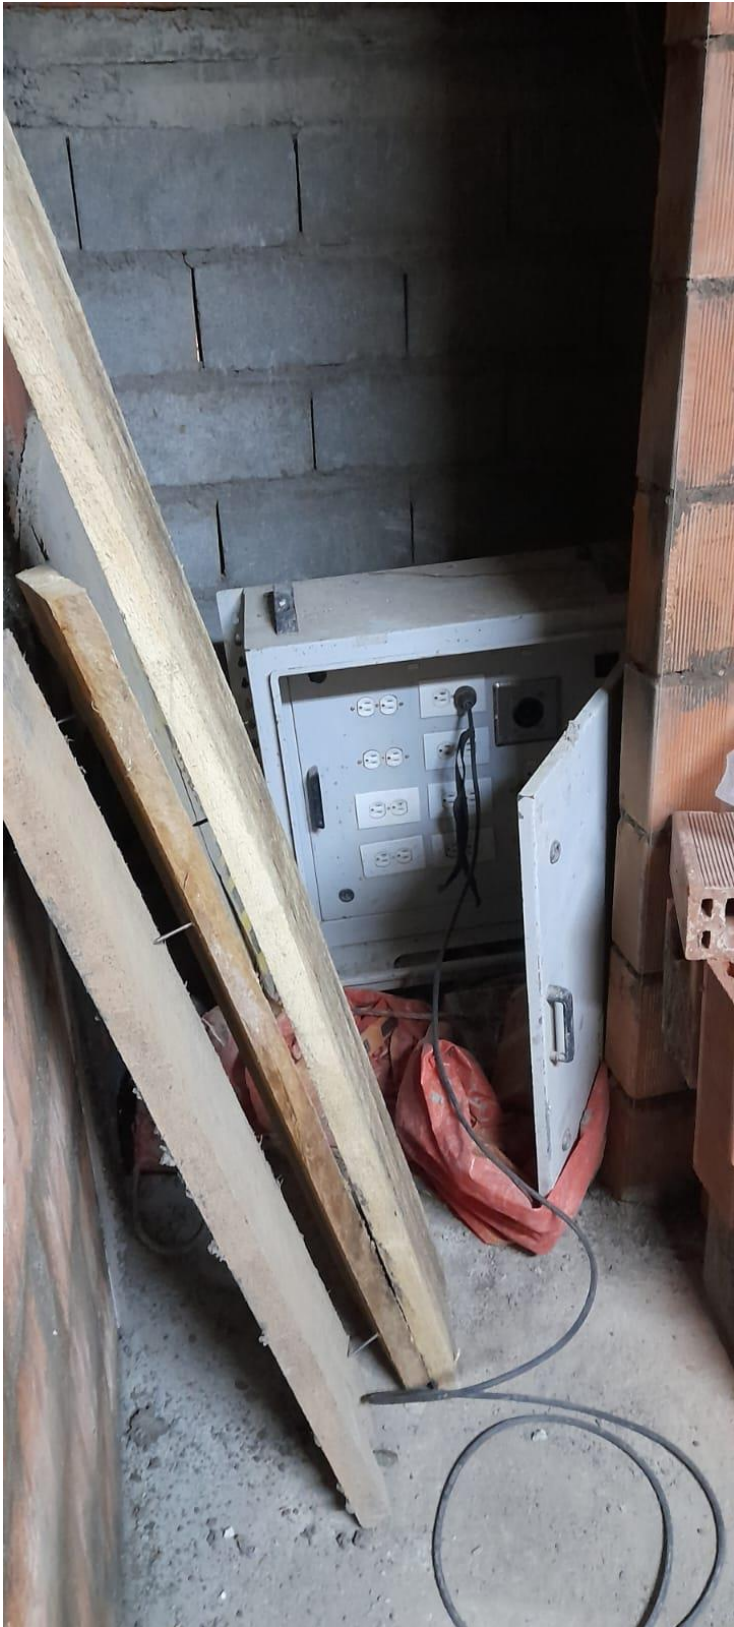
Anexo 4. Tablero obstruido
