Apoyo técnico a la supervisión del proyecto de adecuación de puntos críticos en canalización quebrada La Corrala barrio Andalucía en el municipio de Caldas Antioquia

Universidad de Antioquia

Ingeniería Civil

2023

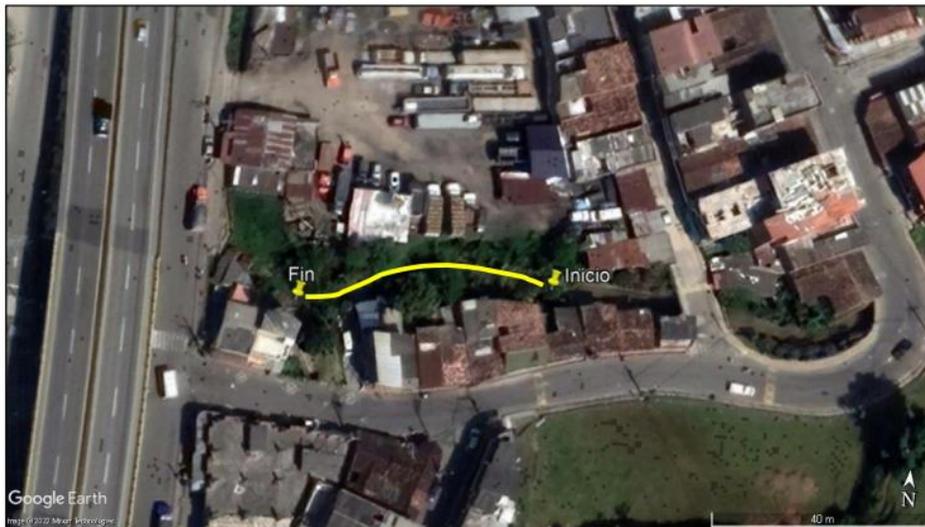
El tramo de la quebrada objetos se encuentra delimitado en la Figura 1 (demarcado con amarillo) en el cual se implementará una estructura hidráulica de canal abierto se ubica de acuerdo con las coordenadas mostradas en la Tabla 1.

Figura 1 Delimitación de tramo sin canalizar de la quebrada La Corrala

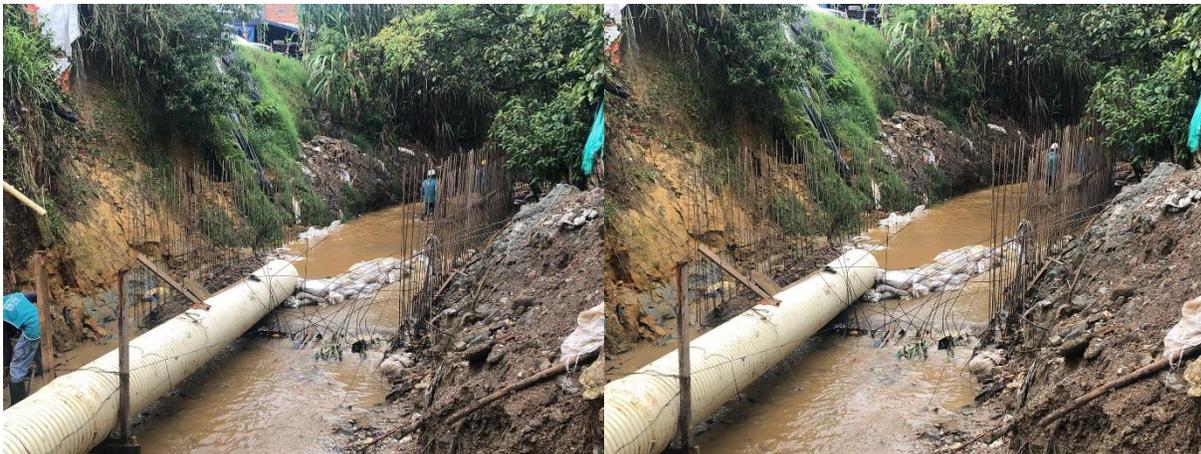
Figura 6 Desvío de aguas

Para el desvío de la quebrada se realizó la instalación de una tubería PVC-NOVAFORT con un diámetro de 27" y demás elementos necesarios para su correcta instalación y funcionamiento como se observa en la Figura 6 y siguiendo la descripción del ítem.

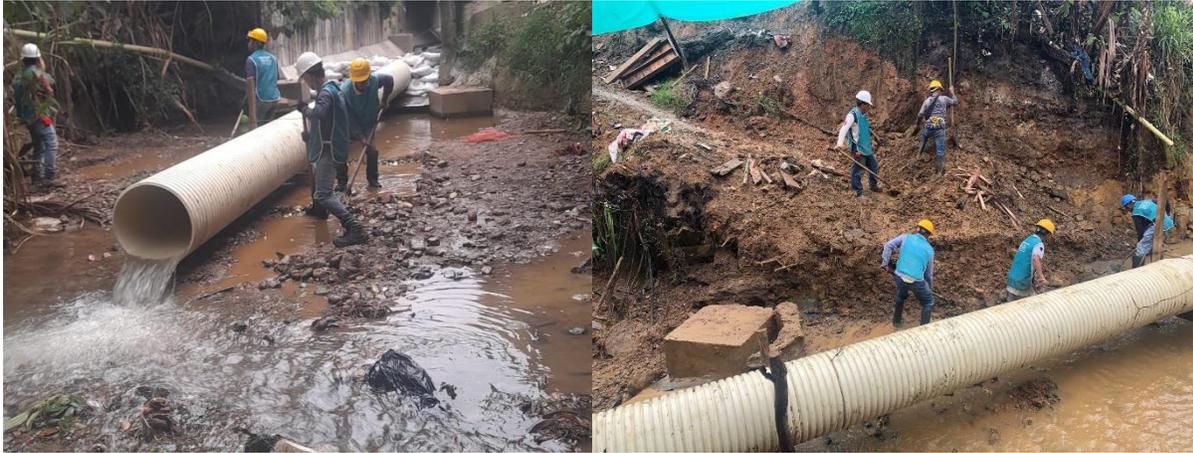
Figura 7 *Excavación manual de material heterogéneo*

Se realizaron excavaciones manuales de material heterogéneo, incluyendo roca descompuesta como se observa en la Figura 7. Con el fin de nivelar, limpiar el terreno y respetar el trazado planteado.

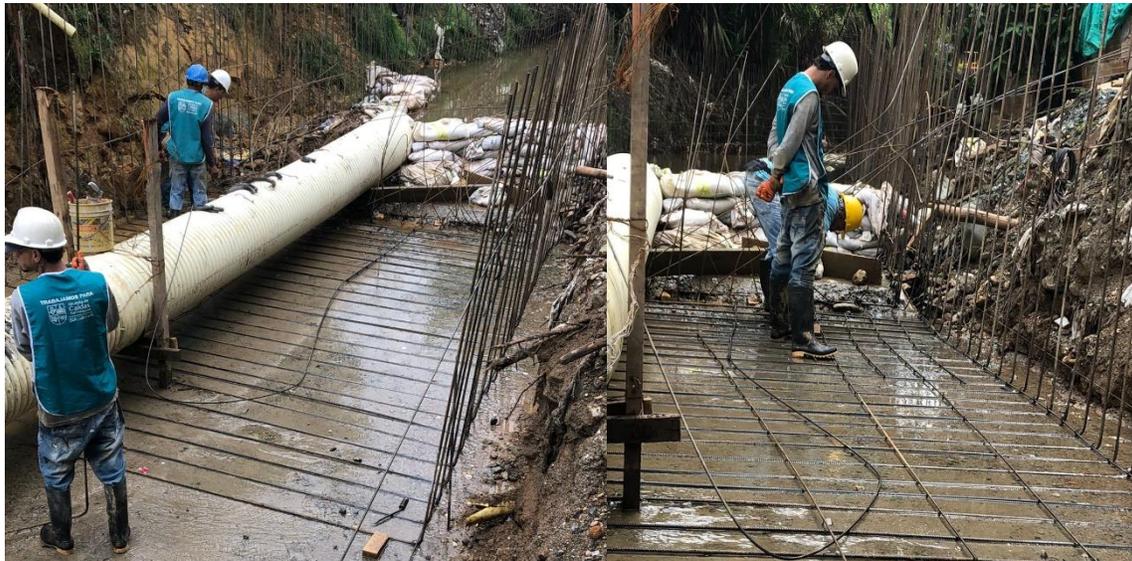
Figura 8 *Acero figurado*

Para la instalación del acero de refuerzo, se utilizaron barras No. 3 de 9 m que fueron figuradas en forma en U como se observa en la Figura 8 y separadas cada 0,20 m como lo indica el diseño estructural mostrado en la Figura 5.

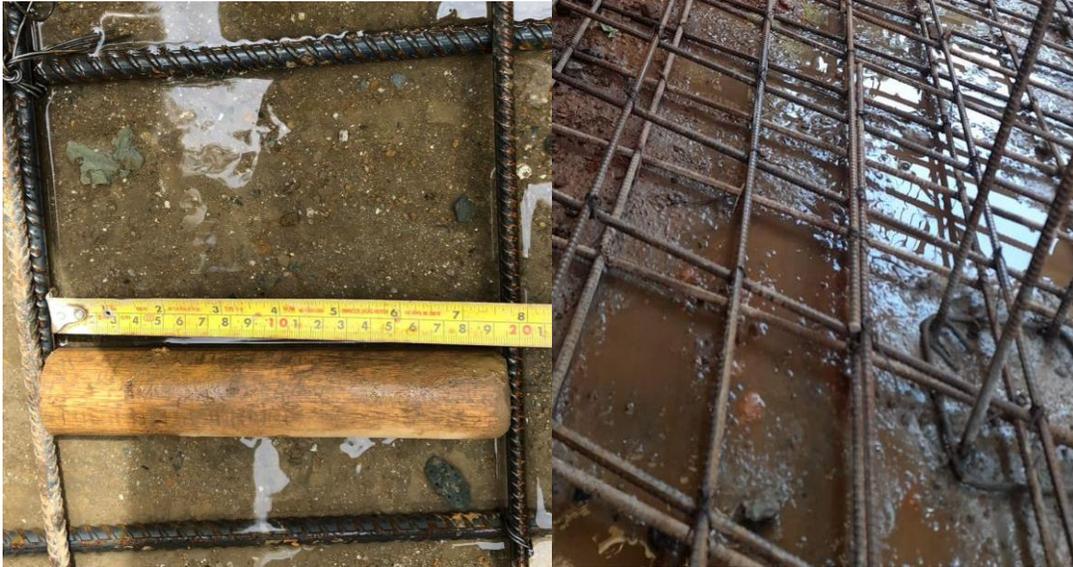
Figura 9 *Parrilla de la losa*

El armado de la parrilla de la losa y del armado de los muros estuvo constituido de igual manera por barras No. 3 espaciadas a 0,20 m, amarradas con alambre como se muestra en la Figura 9 y en la Figura 10.

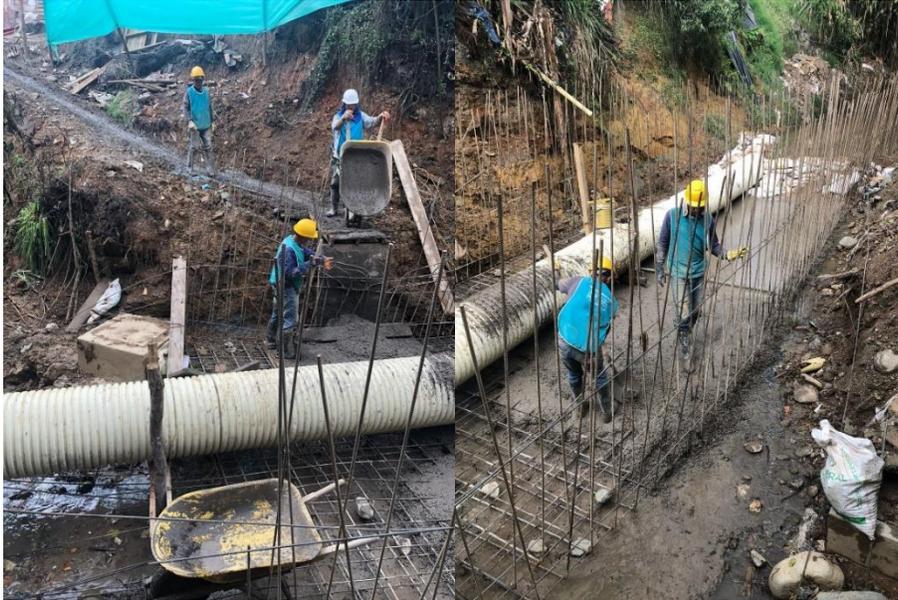
Figura 11 *Vaciado manual de concreto - Losa*

La losa tiene un espesor 0,40 m y un ancho de 4,0 m como se estableció en los diseños. El transporte e instalación del concreto como se observa en la Figura 11 la realizó la mano de obra,

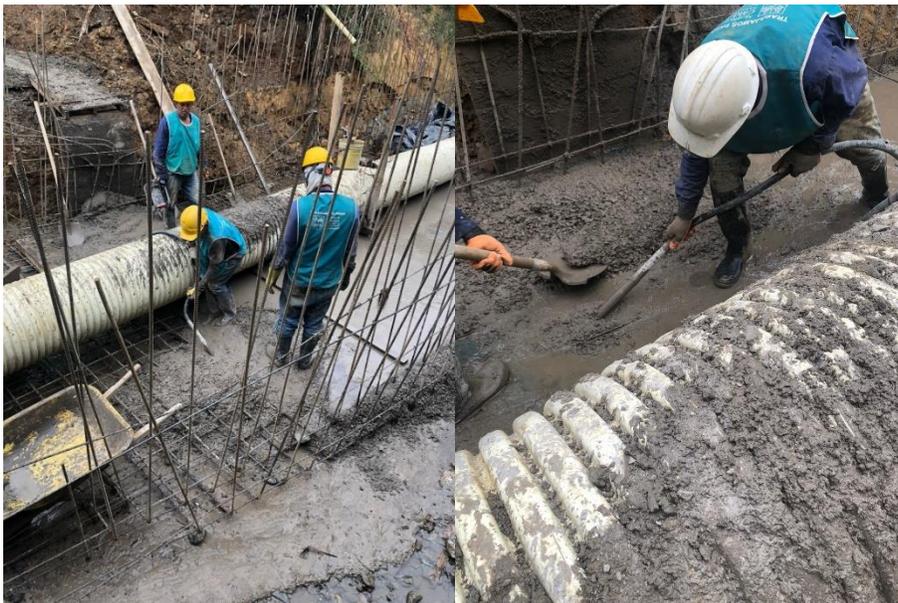
Figura 12 *Vibrado del concreto de la losa*

quién, también realizó el vibrado mostrado en la Figura 12 con el fin de lograr que las burbujas de aire salgan y cubrir los espacios de manera homogénea y lograr un concreto más resistente y durable.

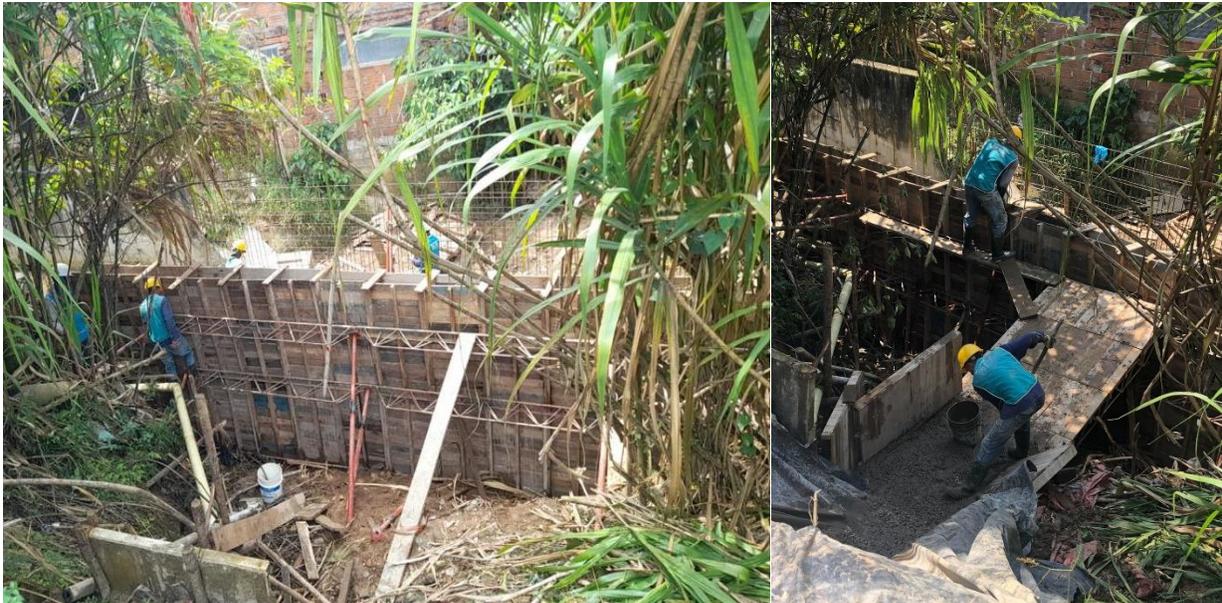
Figura 13 *Encofrado de muros de concreto y vaciado*

Los muros tienen un espesor de 0,30 m y una altura de 2,40 m. Su proceso de construcción uno vez armado el acero de acuerdo con el diseño estructural constó de realizar el encofrado, después realizar el vaciado manual del concreto y realizar el vibrado como se observa en la Figura 13.

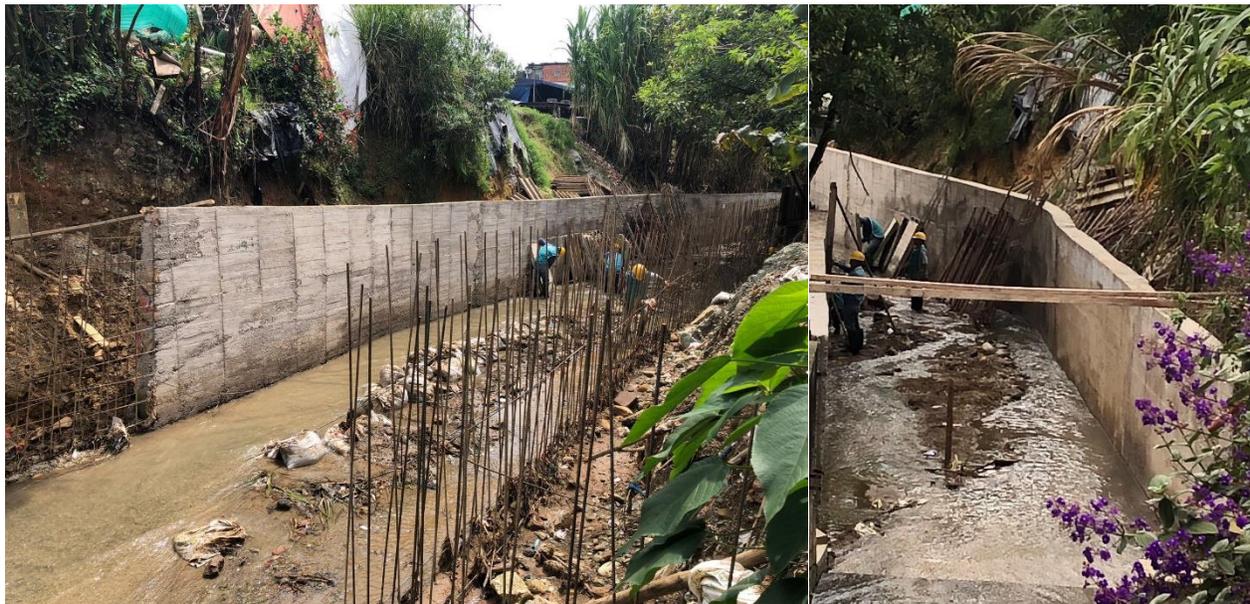
Figura 14 *Muro construido a la fecha*

A la primera semana de abril del 2023 se encuentra construido casi en su totalidad el muro de contención del borde izquierdo como se observa en la Figura 14. Se presenta un retraso en la obra debido a las lluvias que se presentaron en el municipio durante la ejecución de la actividad.
