**INSTALACIÓN DE LUMINARIAS EN EL ESTADIO JJ TRELLEZ DEL
DISTRITO DE TURBO**

Informe de práctica académica para optar al título de Ingeniero Civil

Universidad de Antioquia
Facultad de ingeniería
Ingeniería Civil
Apartadó, Antioquia, Colombia
2022

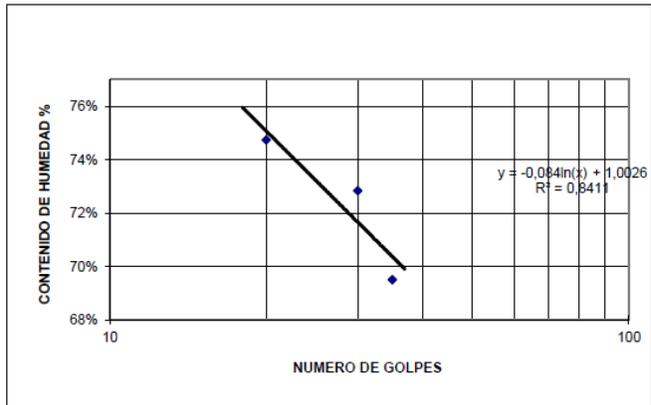
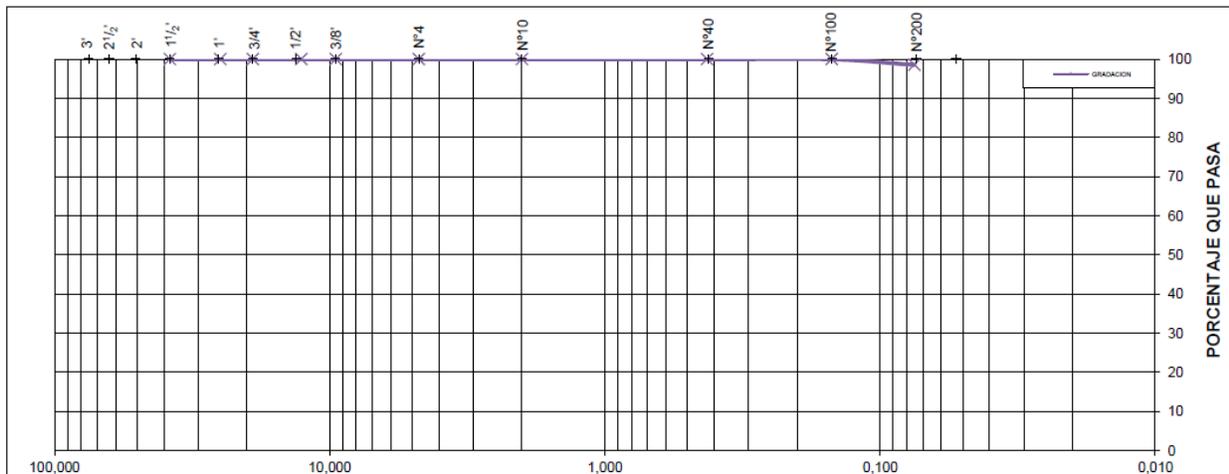
RESULTADOS	
Límite líquido	73%
Límite plástico	24%
Índice plástico	49%
Humedad natural	37%
Clasificación USC	CH
Clasificación AASHTO	A-7-6
Índice de grupo	20

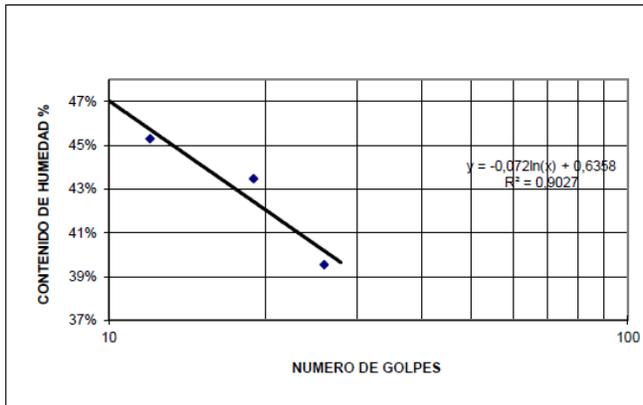
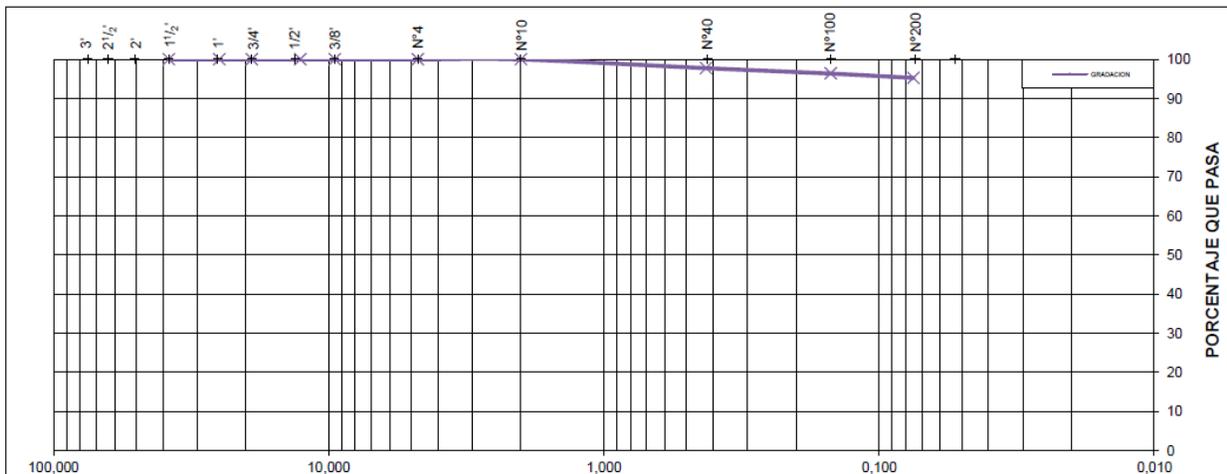
Figura 4 Resultados de laboratorio para la penetración 8

RESULTADOS	
Limite liquido	40%
Limite plástico	23%
Indice plástico	17%
Humedad natural	34%
Clasificación USC	CL
Clasificación AASHTO	A-7-6
Indice de grupo	12

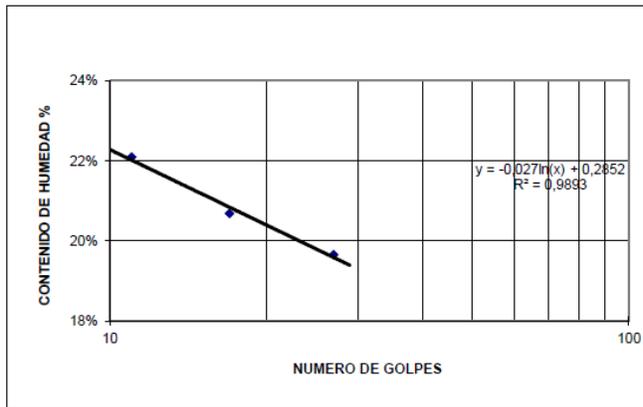
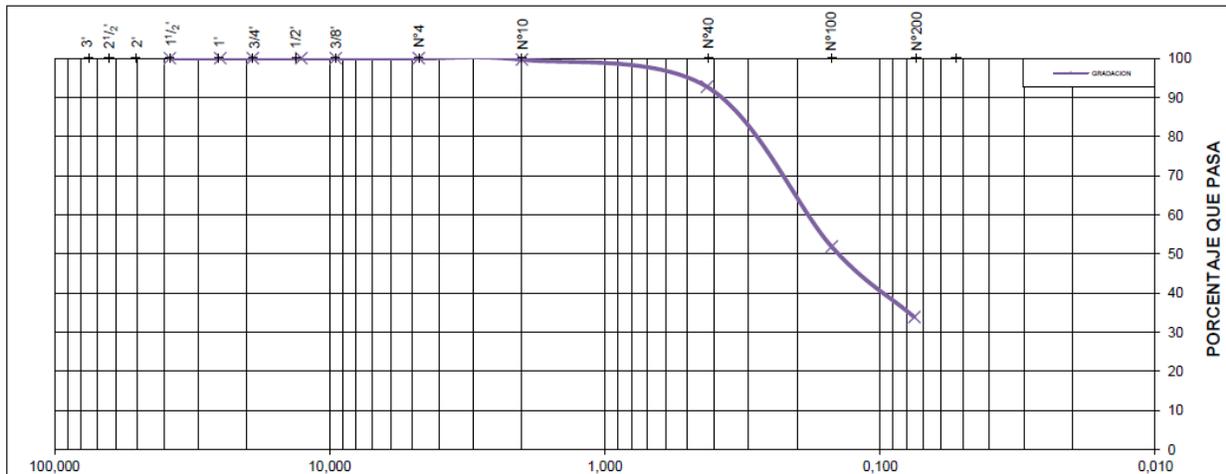
Figura 5 Resultados de laboratorio para la penetración 9

RESULTADOS	
Limite liquido	20%
Limite plástico	19%
Indice plástico	1%
Humedad natural	18%
Clasificación USC	SM
Clasificación AASHTO	A-2-4
Indice de grupo	0

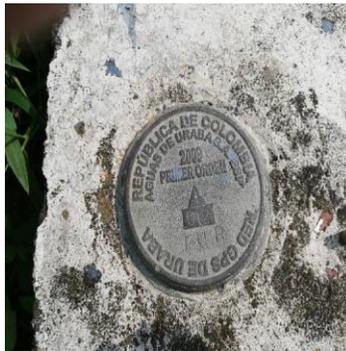
Para poder determinar la posición geográfica exacta del estadio JJ Trellez de Turbo, se hizo necesario localizar los dos puntos de Georreferenciación amarrados con el sistema de coordenadas planas oeste MAGNA (Figura 6), ubicado en las instalaciones del tanque elevado de Casanova, Distrito de Turbo. Posteriormente se inició el levantamiento topográfico, para el cual se utilizó el equipo Topcon gts 239 posicionándolo una parte en unas de las placas referenciadas y en la otra placa el prisma, en donde se tomaron puntos de referencias hasta llegar al estadio.

Figura 6 Placa de amarre geodésico

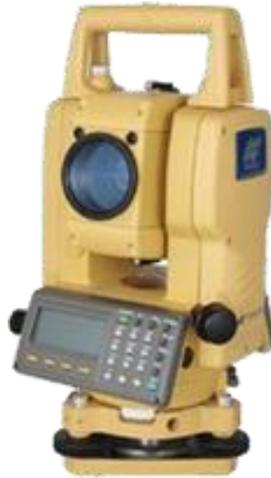
Figura 7. Equipo Topcon GTS 239. Utilizado en campo para recolección de datos topográficos

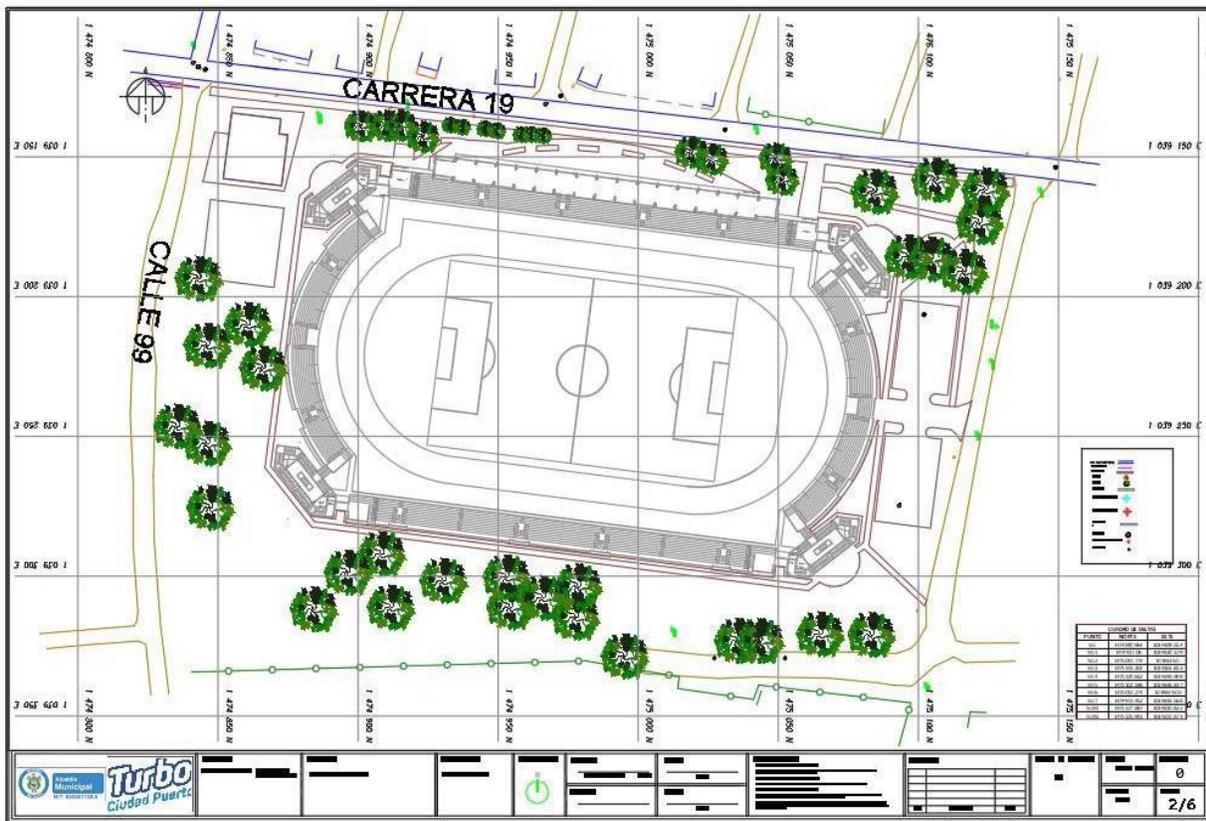
Por último, se presentan los planos topográficos (planta – perfil y secciones transversales), los cuales son el resultado grafico de los datos colectados en campo, referenciado en la figura 7 solo la vista en planta de la zona donde se ejecutó la obra.

Figura 8 Vista en planta de la zona del proyecto

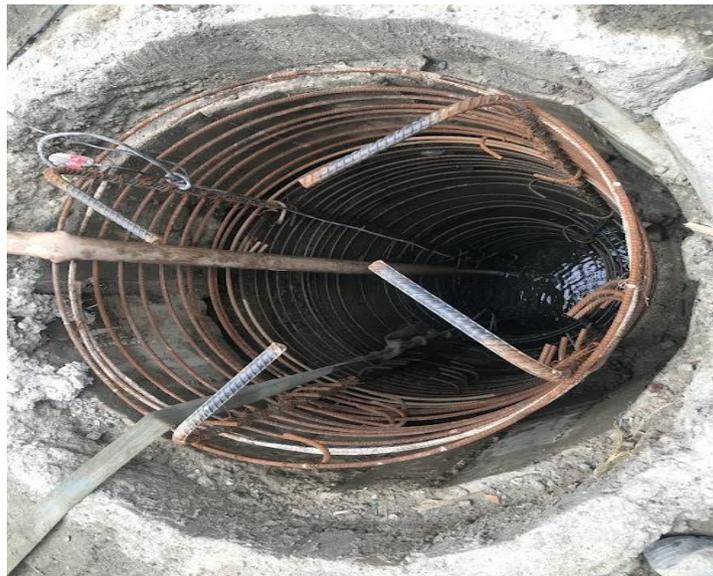
Estos datos, permitieron evaluar y tomar la decisión de emplear un sistema de pilas y pilotes para brindar la estabilidad necesaria al terreno y cumplir con las especificaciones requeridas por la norma NSR 10, tal como se muestra en la Figura 9.

Figura 9 Cimentación tipo pila para cada uno de los postes de luminarias

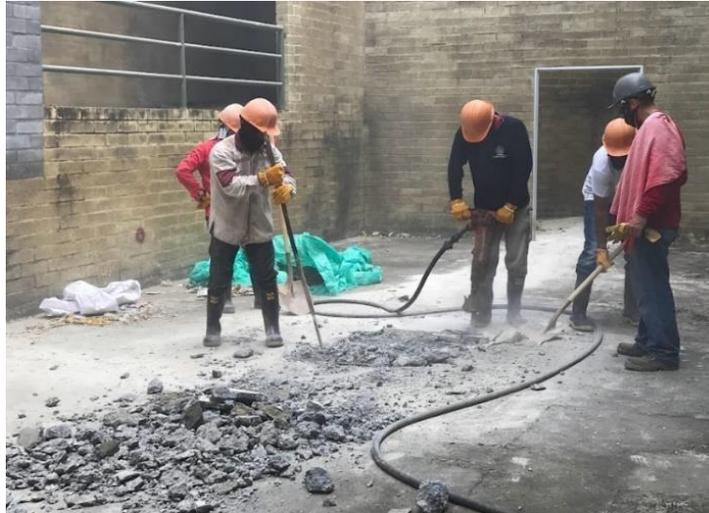
sitio, requiriendo tomar acciones para perforar manualmente el suelo de concreto del estadio, para poder iniciar con las actividades de excavación, tal como se puede observar en la Figura 10.

Figura 10. perforación de concreto con taladro mecánico

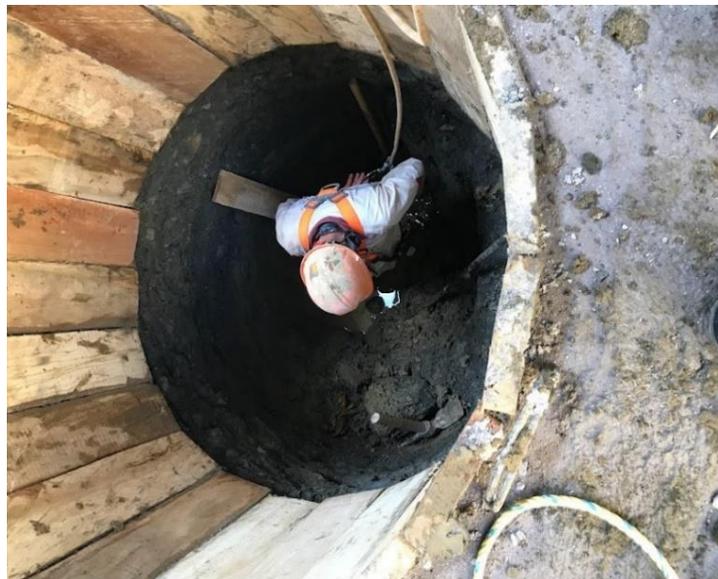
De allí que, al finalizar la perforación se pudo determinar el NF inicial, resultado de las fuertes lluvias antecedentes al proyecto, y que, por el sistema de desagüe del estadio, escurrían hacia el interior de toda la estructura. Como alternativa viable para subsanar este hallazgo se emplearon encamisados de madera (Figura 11) y tubería tipo MH de 110 cm de diámetro, en concreto reforzado (Figura 12), con el fin de evitar socavaciones en la zona de obra, así como el terreno adyacente a la misma.

Figura 11. Encamisados de madera

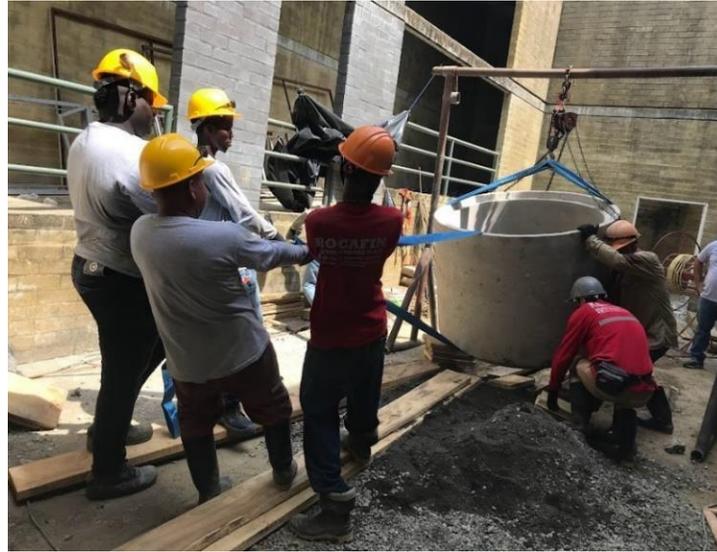
Figura 12. Tubería tipo MH de 110 cm de diámetro

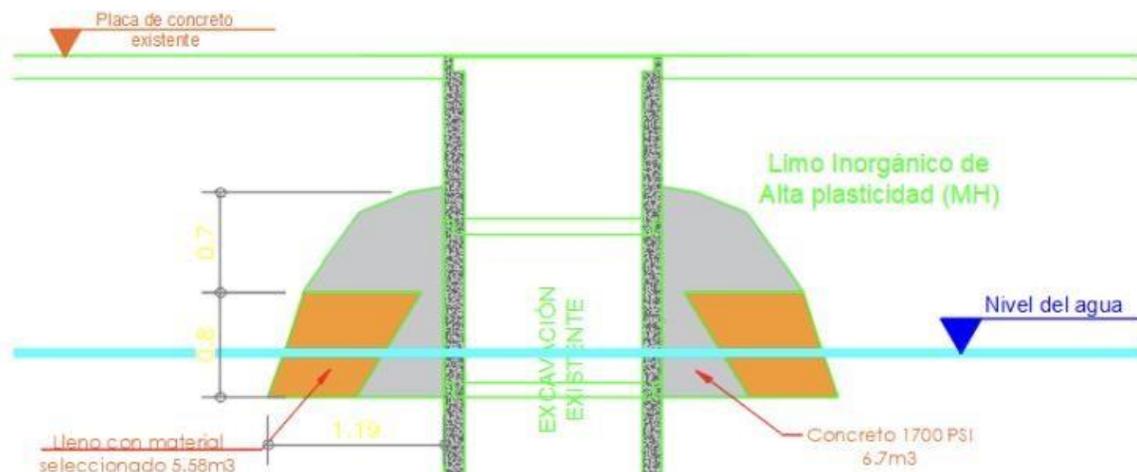
En este sentido, como se pudo observar las características del terreno donde se llevó a cabo la instalación de luminarias, provocaron algunos desprendimientos de tierras en la obra, por tal razón, fue necesario elaborar un diagrama (ver Figura 13) que guiara la aplicación de rellenos estructurales con concreto de baja resistencia y material granular fino previamente diseñado, para poder otorgar resistencia a la zona de fundación las labores mostradas la Figura 14.

Figura 13. Cálculo de la zona de socavación

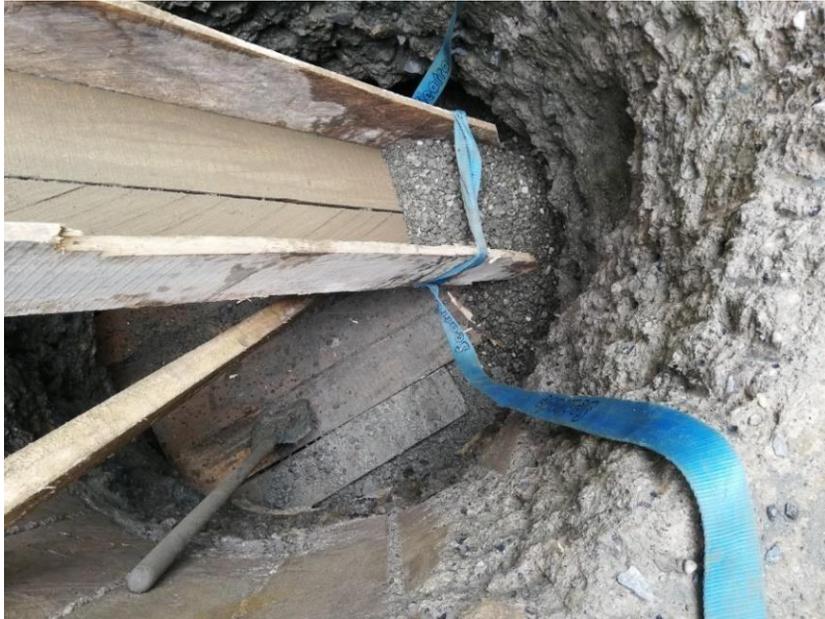
Figura 14. Aplicación de concreto de baja densidad en la parte superior de las excavaciones

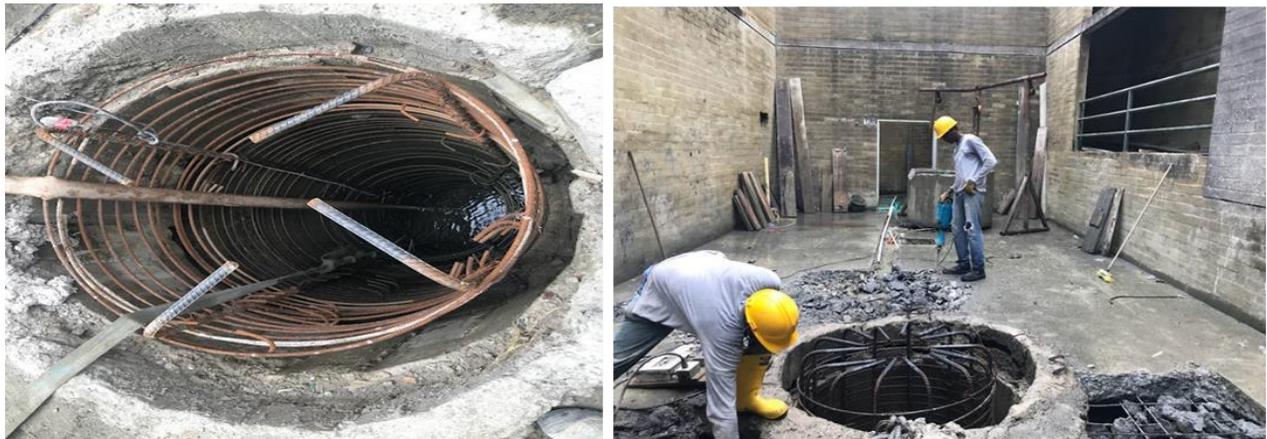
Posterior al armado del acero de refuerzo para las pilas (Figura 15) se realizó un soporte o pedestal, tipo dado, revestido de acero (Figura 16), que sirvió como base para el anclaje de las torres de iluminación.

Figura 15. Instalación de acero de refuerzo para cimentaciones

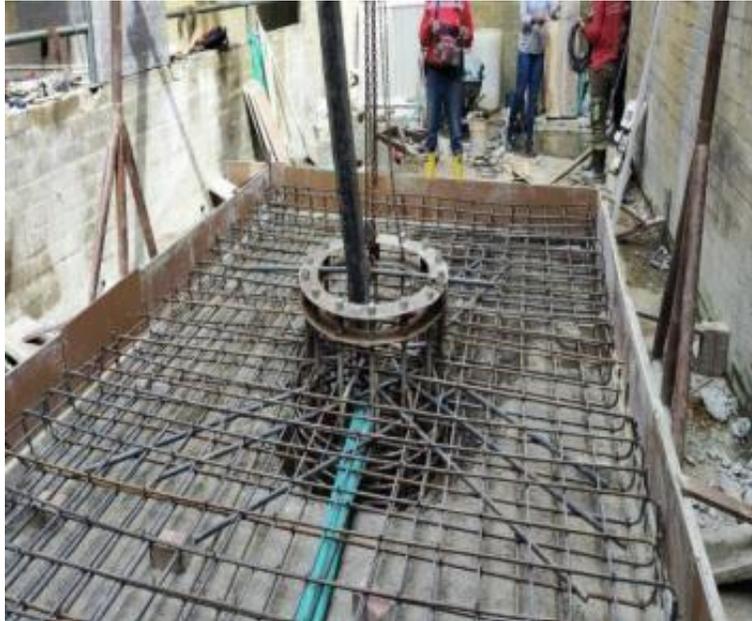
Figura 16. refuerzo de acero para la construcción del pedestal tipo dado

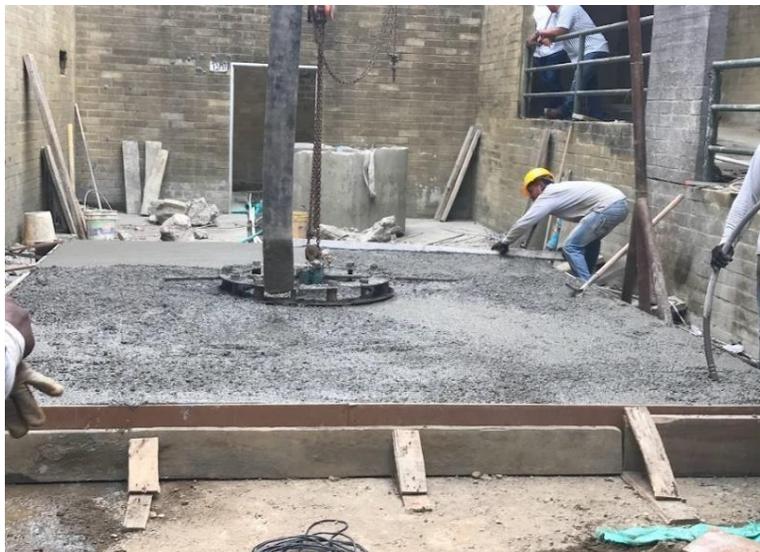
Finalmente se procedió a realizar el vaciado de concreto de 3.500 psi proporcionado por ARGOS, en camiones tipo mixer lo que permitió finalizar las labores estructurales del proyecto. (Ver figuras 17 y 18). Con el vaciado del concreto se concluye la etapa de fundación de la pila y el pedestal donde reposarán las torres de iluminación, como se muestra en los anexos 8, 9 y 10.

Figura 17. Vaciado de concreto de 3.500 psi

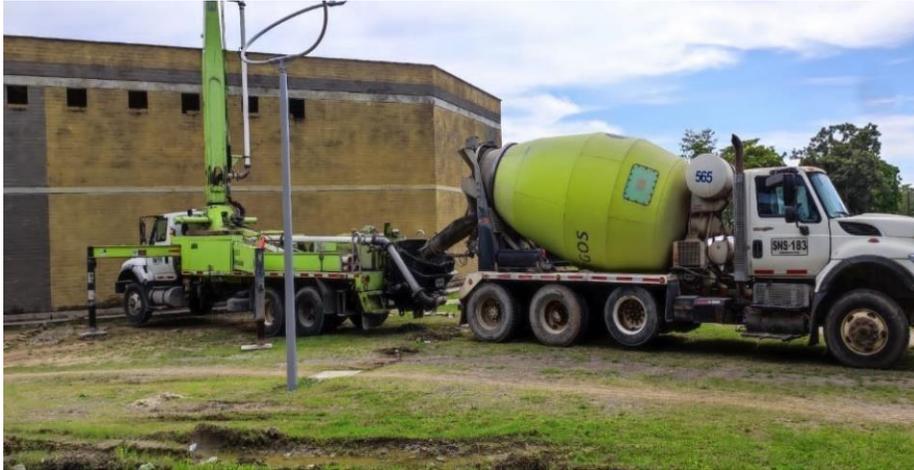
Figura 18. Camión tipo mixer, imagen real en obra al momento del vaciado

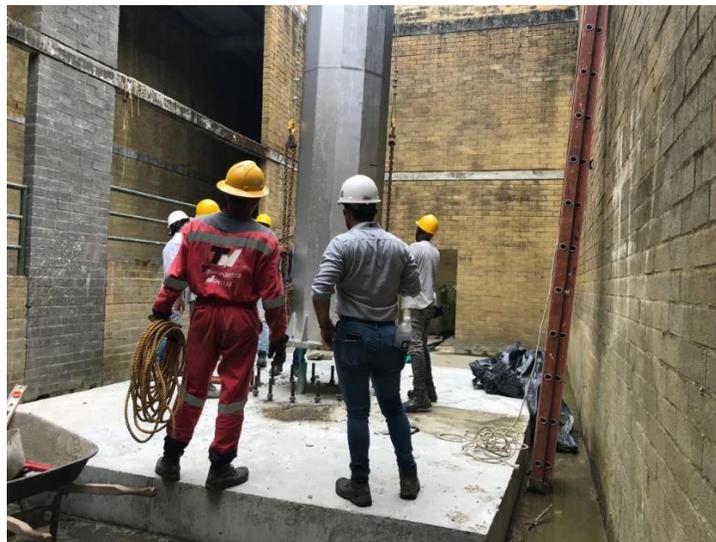
Por último, luego del fraguado del concreto y la aprobación de la resistencia requerida por la norma NSR 10, se procedió a instalar los postes tipo mástil (figura 19) empleando materiales y herramientas que brindarán el soporte que la normativa pide.

Figura 19. Instalación de poste tipo mástil

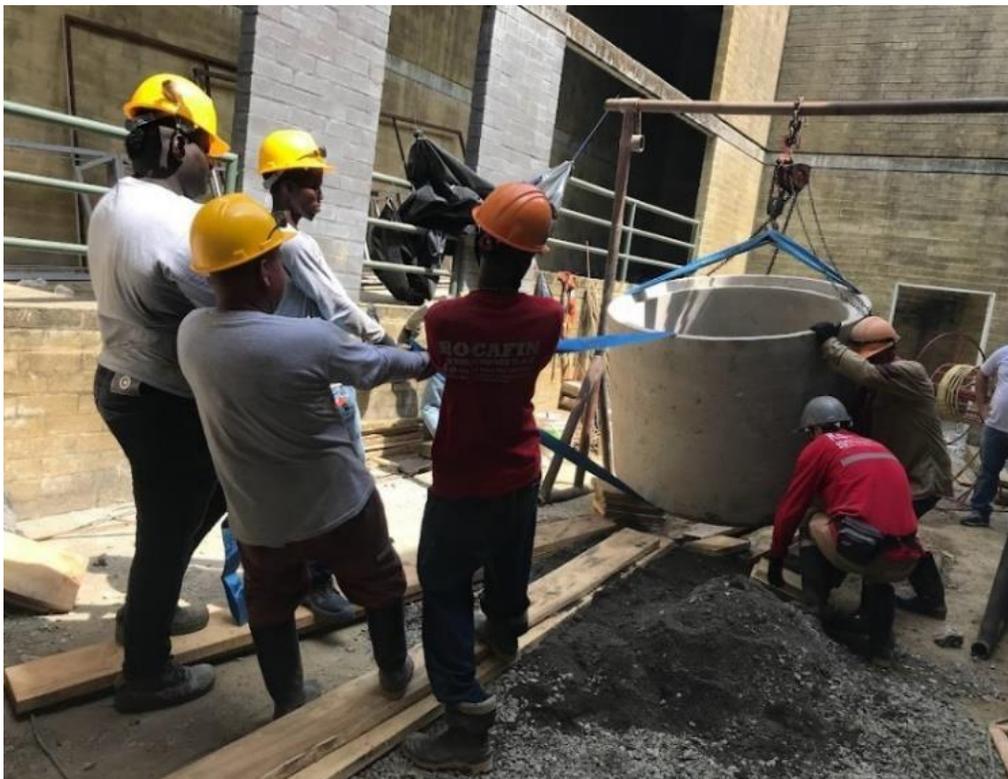
Anexo 11. Instalación de tubería tipo MH para prevenir socavaciones.

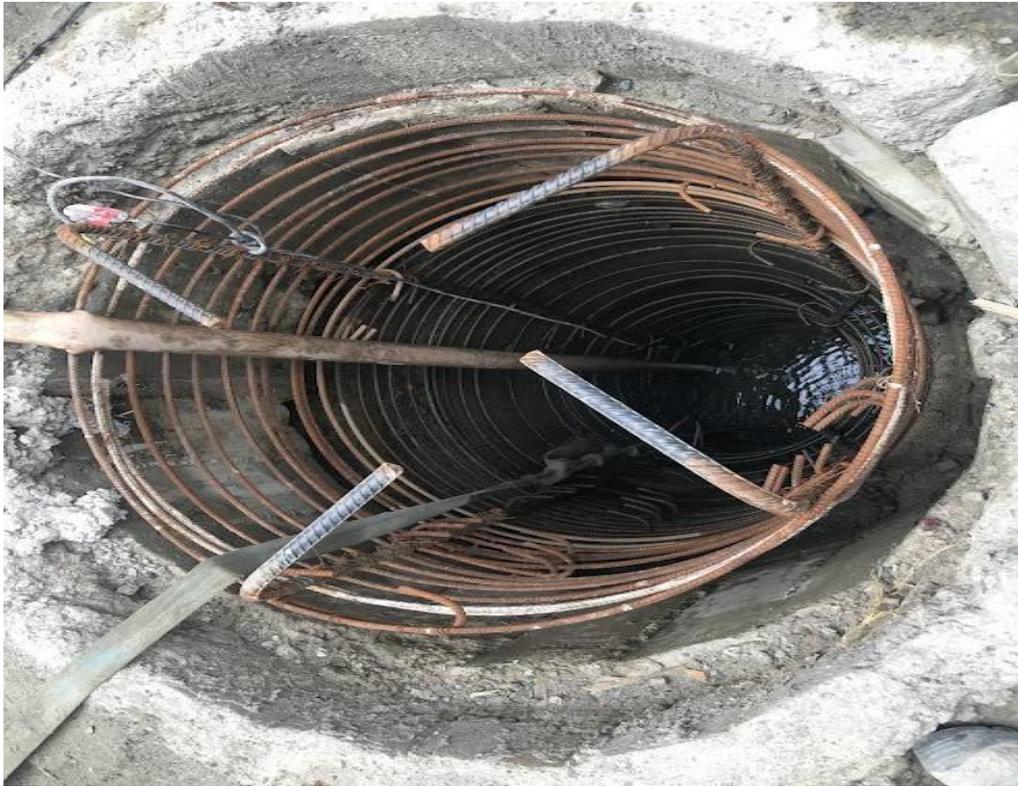
Anexo 12. Instalación de acero de refuerzo para la pila de cimentación.

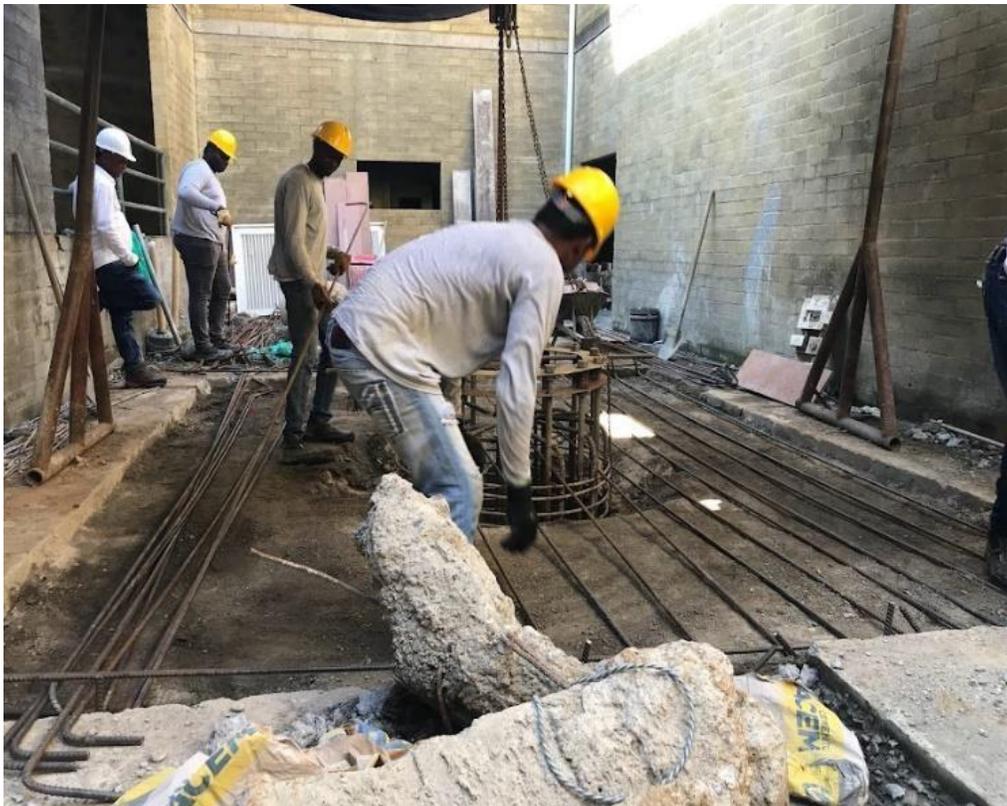
Anexo 13. Instalación de acero de refuerzo para unificar el dado y la cimentación.

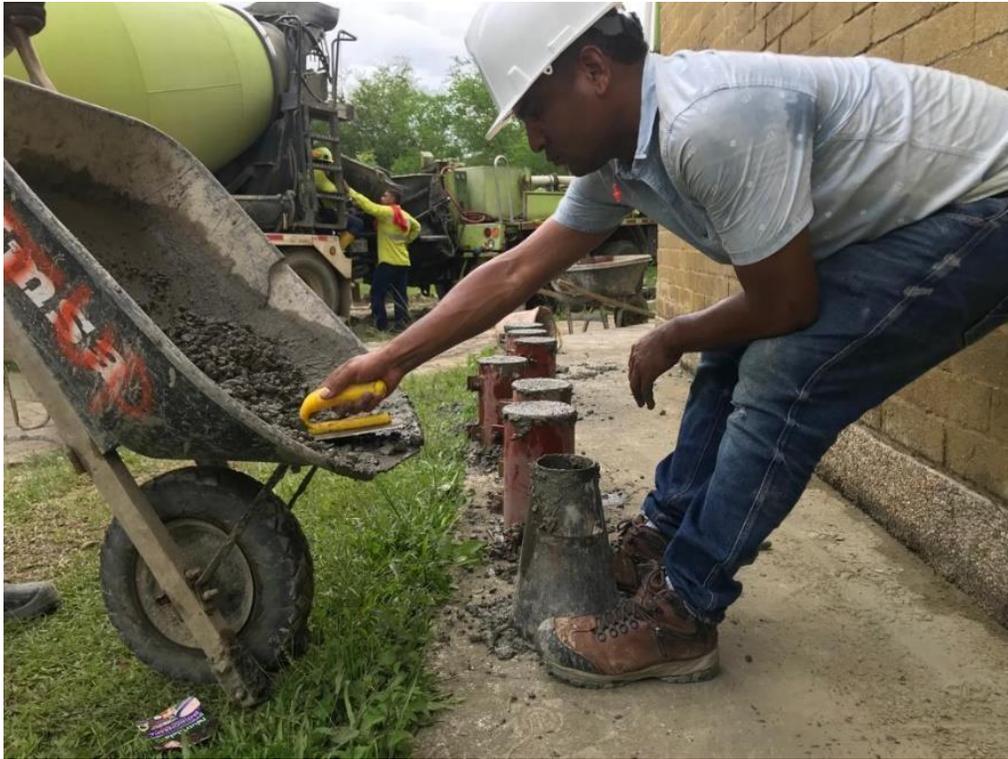
Anexo 14. Toma de muestras para verificar la resistencia del concreto y ensayo de asentamiento

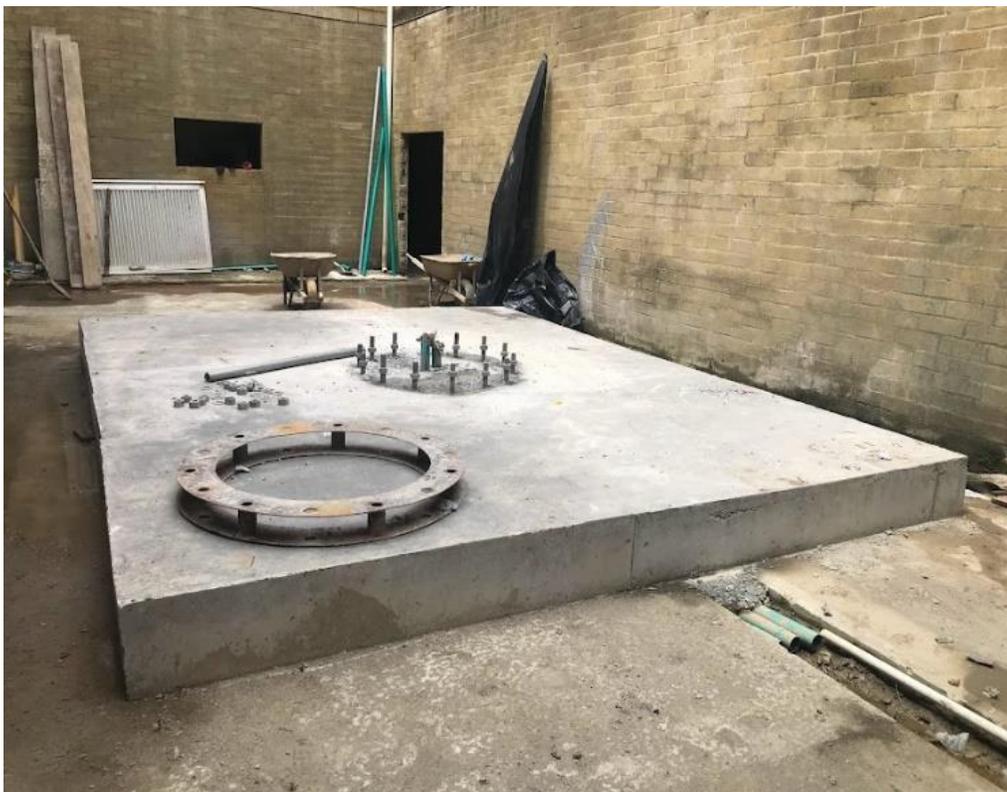
Anexo 17. Vista final del dado que sirve como cabezal de soporte.

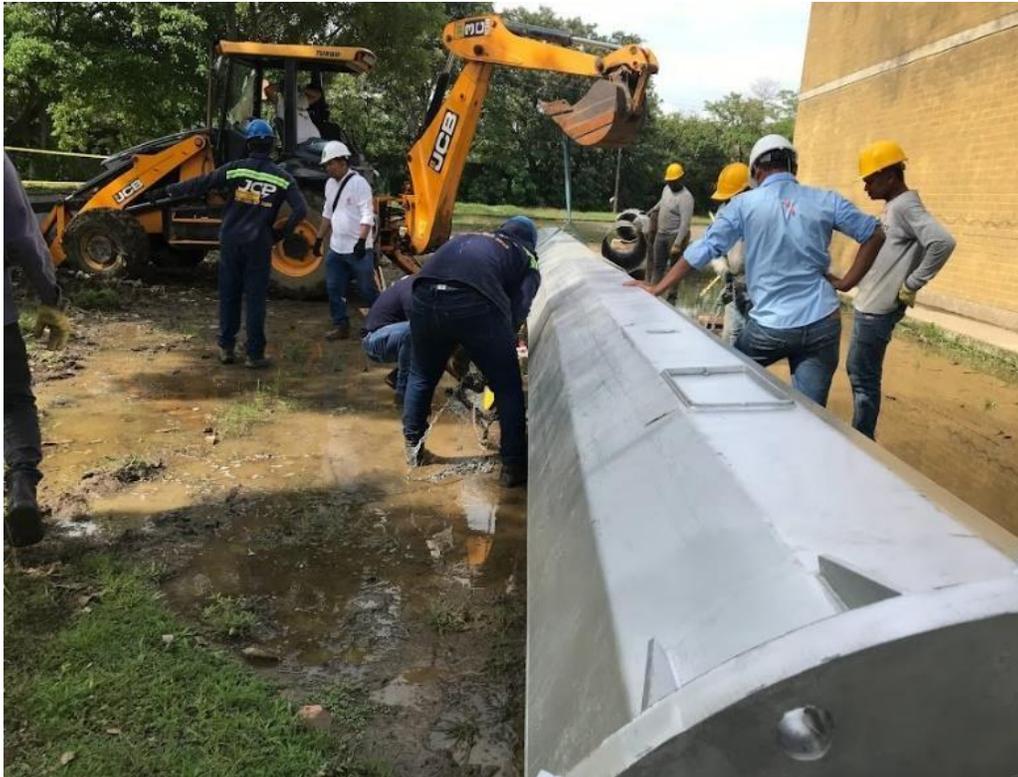
Anexo 18. Ensamble de los mástiles que sostienen las luminarias.
