## **Sistema de Gestión de Seguridad Eléctrica**

Informe de práctica presentado para optar al título de Ingeniero Eléctrico

Universidad de Antioquia

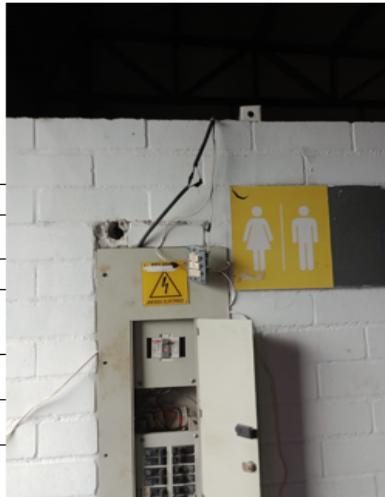
Fig. 9 observaciones y evidencia fotográfica del tablero de distribución.

DIAGNOSTICO	OBSERVACIONES	EVIDENCIA FOTOGRAFICA
NO CUMPLE

NO CUMPLE		
NO CUMPLE		
NO CUMPLE	no se puede identificar ningún circuito	
NO CUMPLE	no tiene ninguna clase de seguridad	
NO CUMPLE	pues tiene un toma que no tiene ninguna tierra	
NO CUMPLE	el tablero tiene un conductor no canalizado, ni entubado, que le da salida a un toma.	
CUMPLE		
NO CUMPLE	requiere un extintor de Co2,pues hay aquí se conectan muchas cargas delicadas(como Amplificadores de audio,Luces,etc)

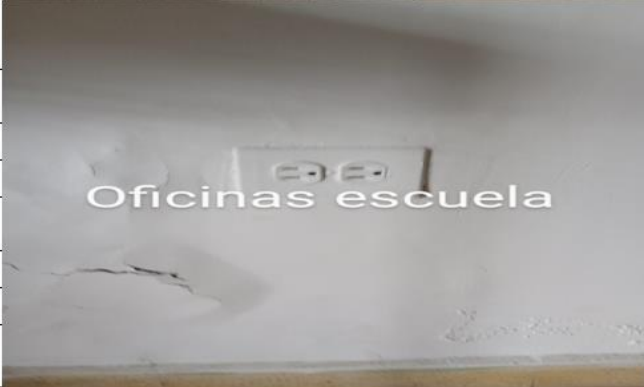
<p>Oficinas escuela</p>
NO CUMPLE	rediseñar circuito	
NO CUMPLE	rediseñar circuito

<p>Oficinas escuela</p>
NO CUMPLE	rediseñar circuito	
NO CUMPLE	requiere, porque en la pared ,presenta Humedad	
CUMPLE		
NO CUMPLE	colocar luminarias	
CUMPLE		
NO CUMPLE		
NO CUMPLE	canalizar el conductor	
CUMPLE

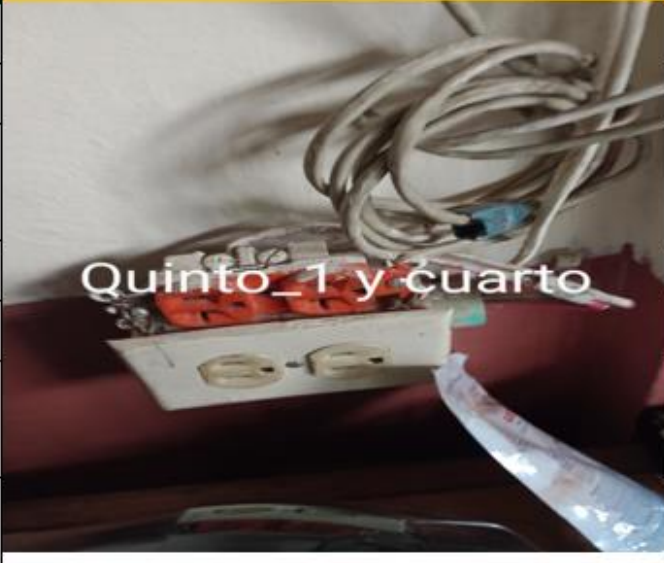
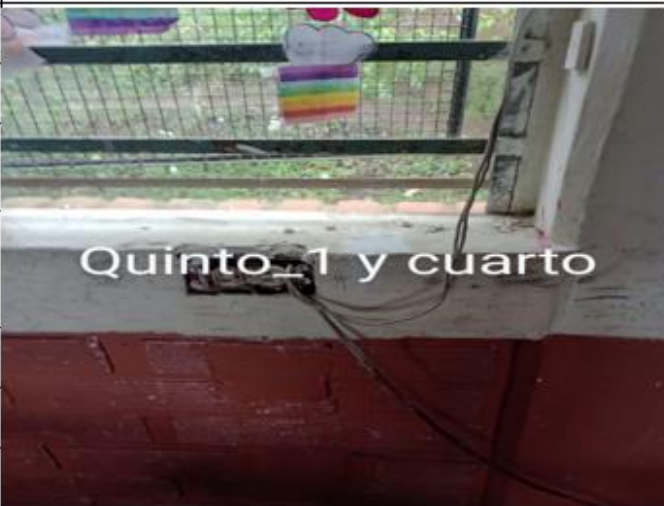
Fig. 18 observaciones y evidencia fotográfica correspondiente a la escuela Antonio Derka

DIAGNOSTICO	OBSERVACIONES	EVIDENCIA FOTOGRAFICA
NO CUMPLE	utilizar conductores con el color adecuado

NO CUMPLE	tiene alta probabilidad de riesgo	
NO CUMPLE	etiquete los tomas	
NO CUMPLE	al aumentar tomas,rediseñe el circuito	
NO CUMPLE	sobre todo los tomacorrientes	
NO CUMPLE	rediseñar circuito	
NO CUMPLE	instalar toma GFCI	
NO CUMPLE	rediseñar circuito	
NO CUMPLE	faltan luminarias	
NO CUMPLE	canalizar y organizar el cableado	
NO CUMPLE	reemplaze los tomas

NO CUMPLE	colocar luminarias	
NO CUMPLE	canalizar y organizar el cableado	
CUMPLE

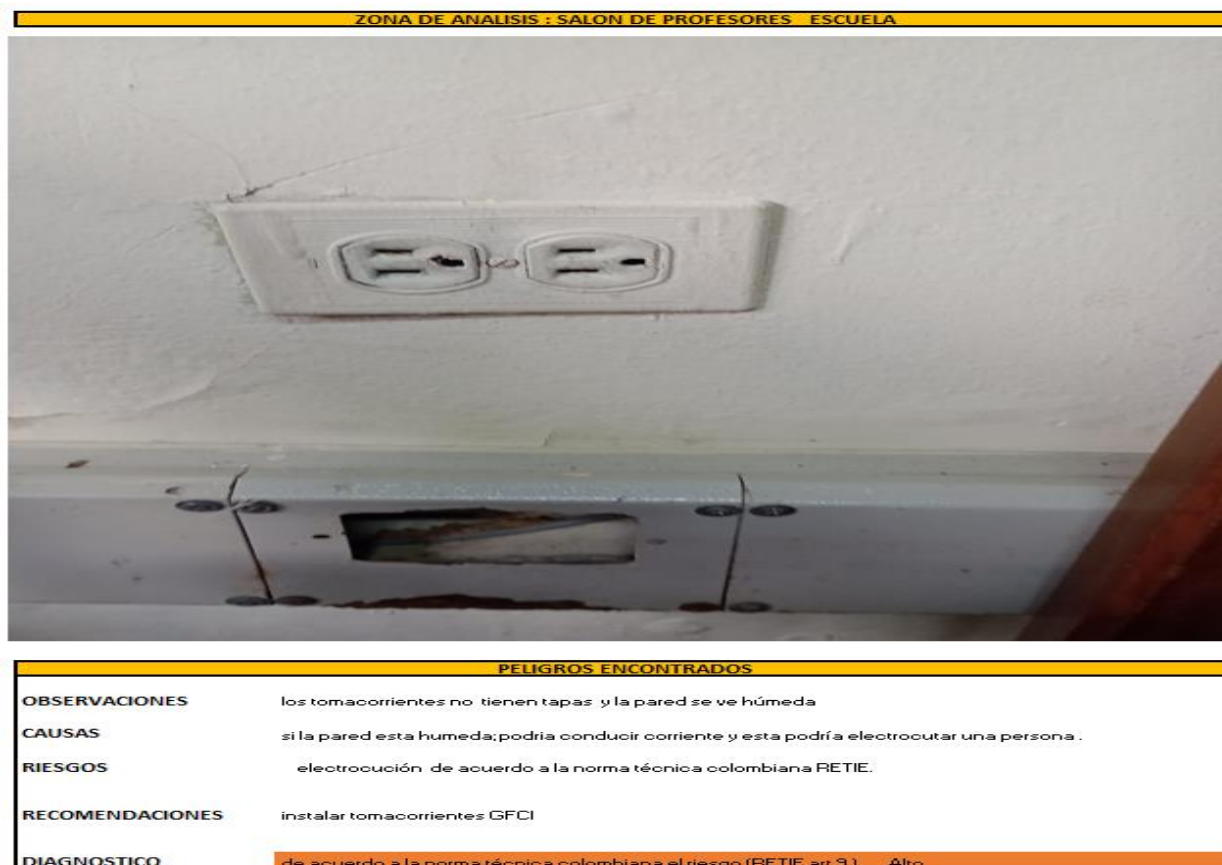
Fig. 33 peligros encontrados en el salón de profesores de la escuela.

Nota. la figura , muestra los peligros encontrados en el salón de profesores de la escuela, que dio como diagnostico un riesgo alto (color Naranja), aquí se deben instalar tomacorrientes GFCI, porque en caso de que haya una falla ,estos evitan que siga circulando corriente.

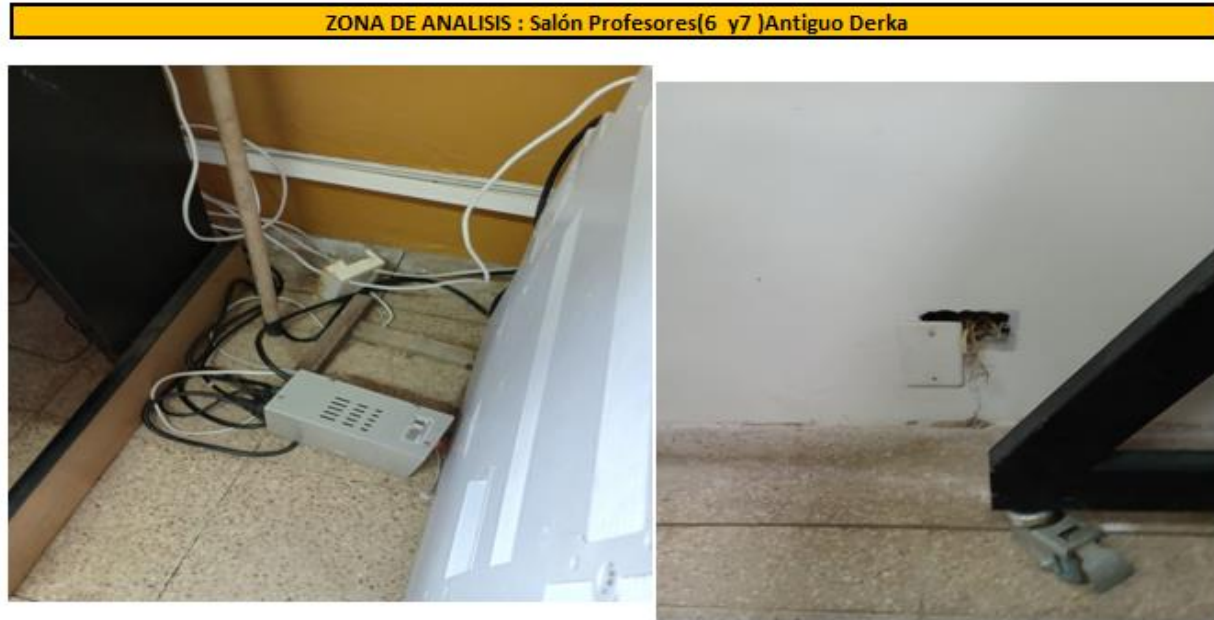
Fig. 33 peligros encontrados en salón de profesores Antigua Antonio Derka.

PELIGROS ENCONTRADOS	
<b>OBSERVACIONES</b>	el toma esta fuera de la caja con sus terminales expuestas y hay varios equipos conectados a un mismo toma
<b>CAUSAS</b>	si una persona toca las terminales expuestas, podría tener una electrocución y si se conectan muchos equipos a un mismo toma, podría producir un incendio
<b>RIESGOS</b>	electrocución y sobrecarga de acuerdo a la norma técnica colombiana RETIE.
<b>RECOMENDACIONES</b>	colocar un toma GFCI y redimensionar el circuito
<b>DIAGNOSTICO</b>	de acuerdo a la norma técnica colombiana el riesgo (RETIE art 9) Alto

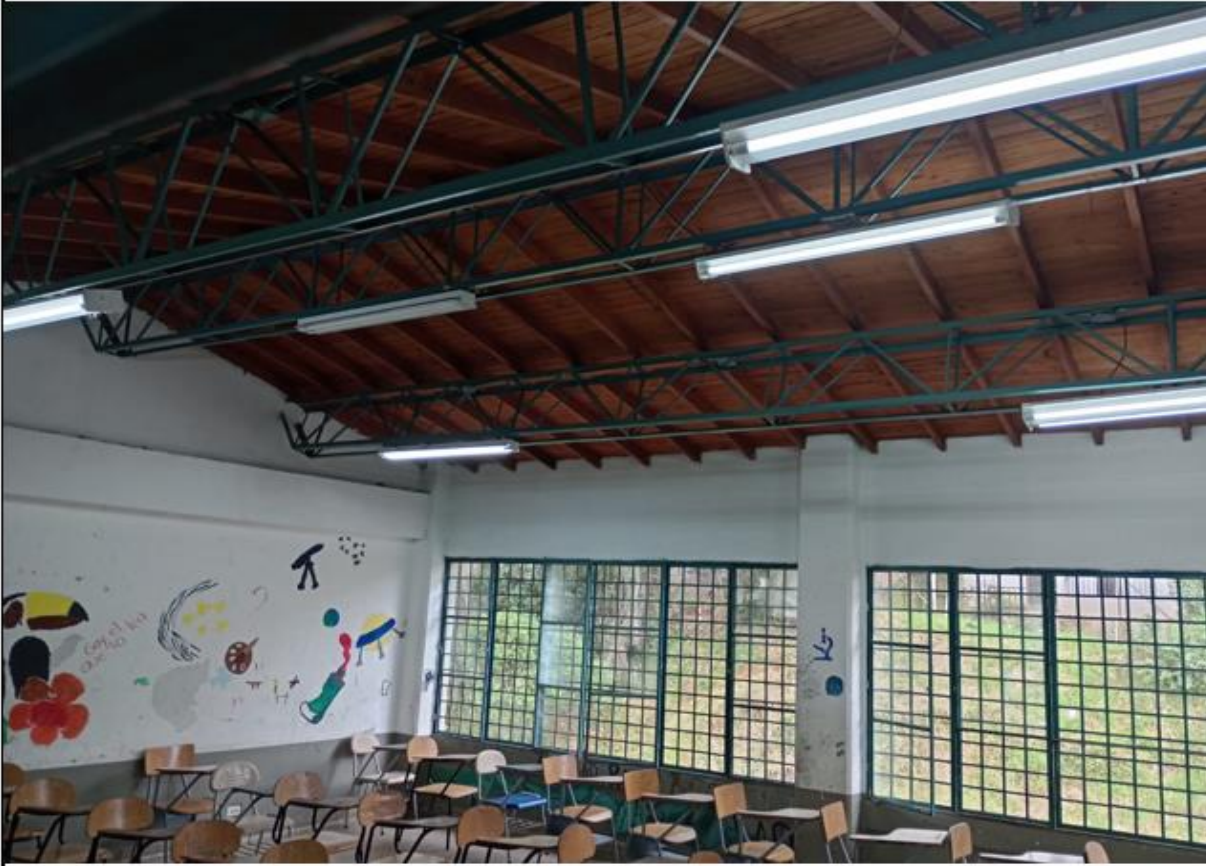
Fig. 36 peligros encontrados en el salón principal de sexto y séptimo

ZONA DE ANALISIS :Salón Principal sexto y séptimo (Antiguo Derka)

PELIGROS ENCONTRADOS	
<b>OBSERVACIONES</b>	hay poca iluminacion
<b>CAUSAS</b>	la poca iluminacion genera accidentes y o lesiones en la salud visual
<b>RIESGOS</b>	lesiones en la salud visual de acuerdo a la norma tecnica colombiana RETILAP
<b>RECOMENDACIONES</b>	instalar luminarias
<b>DIAGNOSTICO</b>	de acuerdo a la norma tecnica colombiana el riesgo (RETIE art 9) es medio

Nota. La figura muestra los peligros encontrados en el salón principal de sexto y séptimo del antiguo Antonio Derka, lo que dio como resultado un riesgo Medio (color amarillo), puesto que son niños que estudian en este salón, se recomienda colocar más luminarias, para que no sufran lesiones en la salud visual, de acuerdo a la norma técnica RETILAP.” La iluminación de aulas de clase, salas de lectura, requiere especial cuidado y una gran responsabilidad por parte de diseñadores y constructores de sistemas de iluminación, una iluminación deficiente en estos lugares puede generar serias afectaciones visuales especialmente a niños y adolescentes, con graves consecuencias en algunos casos por las limitaciones visuales”. (energía, 2013)

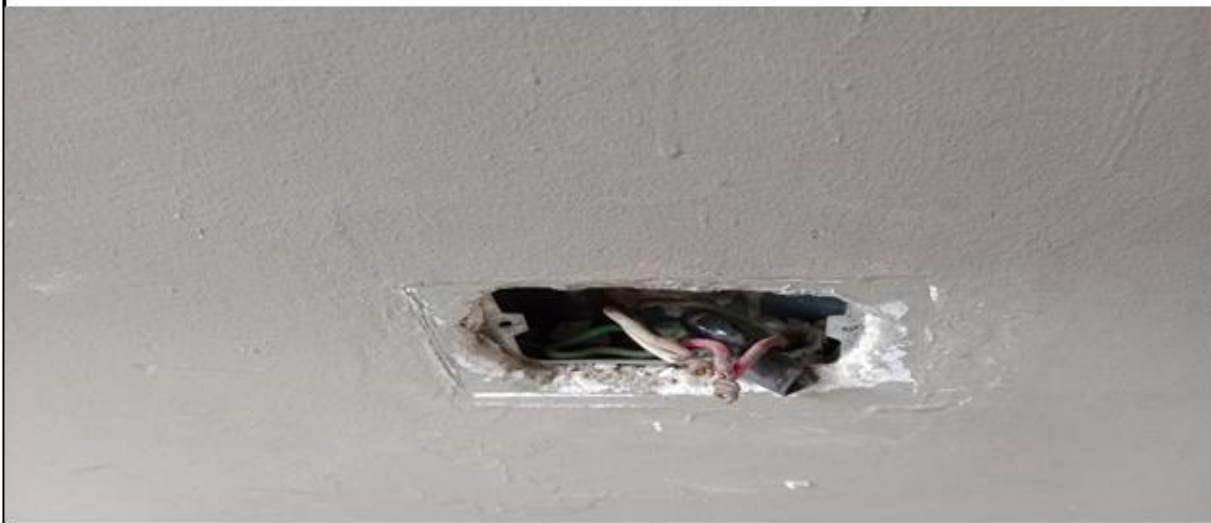
Fig. 38 peligro encontrado en el salón antiguo Derka (sexto y séptimo)

ZONA DE ANALISIS : Salón 4 nivel_1 sexto y séptimo (Antiguo Derka)

PELIGROS ENCONTRADOS	
<b>OBSERVACIONES</b>	no hay tomacorrientes en la zona y hay alambres desnudos expuestos
<b>CAUSAS</b>	si una persona toca los alambres desnudos expuestos por ociosidad, podría sufrir una electrocución. Si unen los dos alambres podría generar un cortocircuito (este podría producir un incendio)
<b>RIESGOS</b>	contacto Directo y cortocircuito de acuerdo a la norma técnica colombiana RETIE
<b>RECOMENDACIONES</b>	instalar tomas nuevos
<b>DIAGNOSTICO</b>	de acuerdo a la norma técnica colombiana el riesgo (RETIE art 9 ) es alto

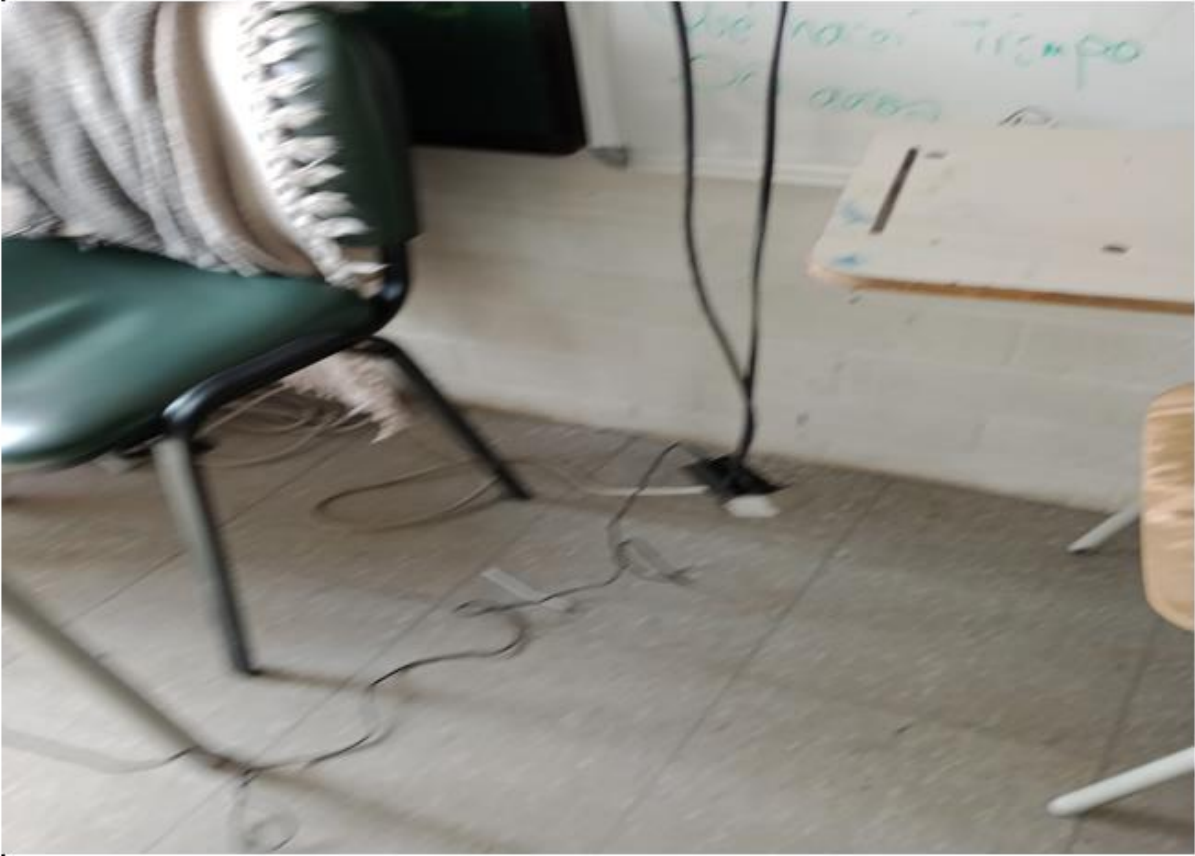
Fig. 41 peligros encontrados en el aula 14 Antonio Derka

ZONA DE ANALISIS :Aula 14 colegio Antonio Derka

PELIGROS ENCONTRADOS	
<b>OBSERVACIONES</b>	en el tomacorriente hay varias extensiones conectadas.
<b>CAUSAS</b>	si se conecta equipos de alto consumo de potencia, podría recalentar el toma y a su vez generar un incendio
<b>RIESGOS</b>	sobrecarga de acuerdo a la norma técnica colombiana RETIE.
<b>RECOMENDACIONES</b>	colocar un toma de corriente GFCI y redimensionar el circuito.
<b>DIAGNOSTICO</b>	de acuerdo a la norma técnica colombiana el riesgo (RETIE art 9) es medio

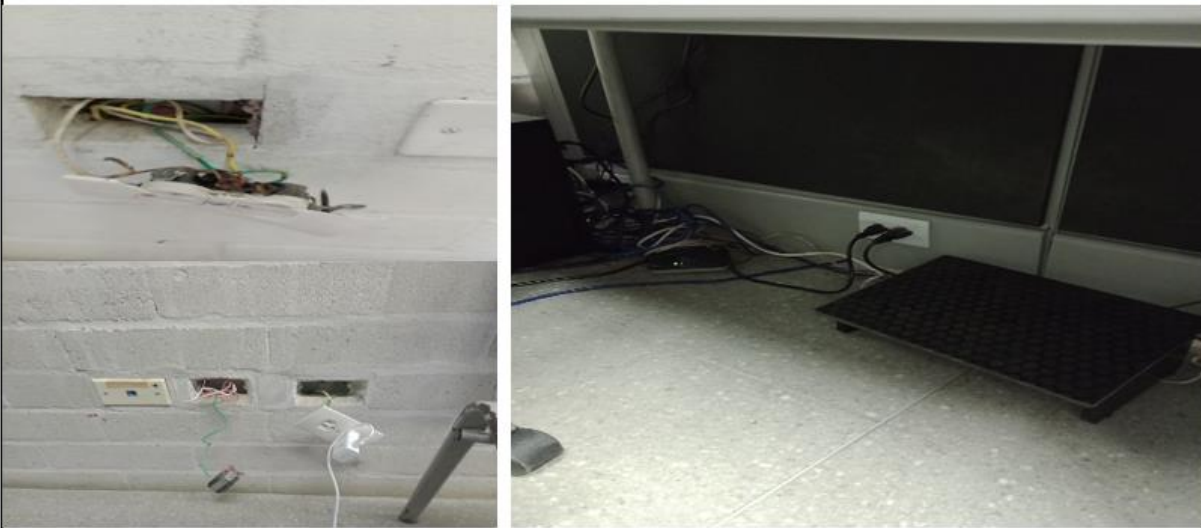
Fig. 42 peligros encontrados en el salón de informática Antonio Derka

ZONA DE ANALISIS : Aula_Computo_Antonio_Derka

PELIGROS ENCONTRADOS	
<b>OBSERVACIONES</b>	los tomacorrientes están sobrecargados, están desprendidos y hay cables enrollados
<b>CAUSAS</b>	un toma sobrecargado, se recalienta produciendo un incendio, si se toca el toma desprendido ,podría causar electrocusion ,los cables enrollados podrían producir recalentamiento y como consecuencia un incendio.
<b>RIESGOS</b>	electrocusion,incendio y sobrecarga de acuerdo a la norma técnica colombiana RETIE.
<b>RECOMENDACIONES</b>	colocar tomas GFCI ,evitar colocar extensiones enrolladas, canalizar los cables con canaleta plástica
<b>DIAGNOSTICO</b>	de acuerdo a la norma técnica colombiana el riesgo (RETIE art 9 ) Alto

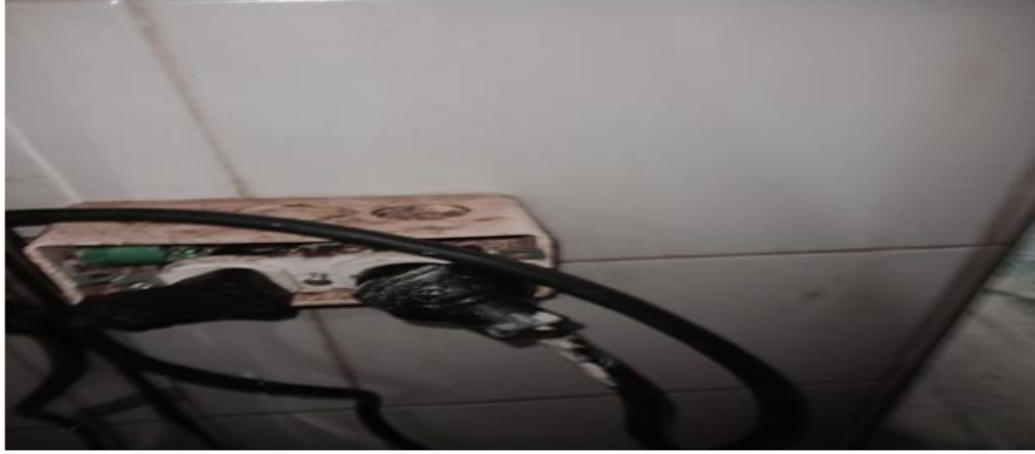
Fig. 45 peligros encontrados en el restaurante antiguo Antonio Derka

ZONA DE ANALISIS :Restaurante Antiguo Derka (sexto y séptimo)

PELIGROS ENCONTRADOS	
<b>OBSERVACIONES</b>	el tomacorriente se ve deteriorado y no es un toma GFCI
<b>CAUSAS</b>	podría sufrir recalentamiento y como consecuencia un incendio
<b>RIESGOS</b>	incendio por recalentamiento de acuerdo a la norma técnica colombiana RETIE
<b>RECOMENDACIONES</b>	colocar un toma de corriente GFCI
<b>DIAGNOSTICO</b>	de acuerdo a la norma técnica colombiana el riesgo (RETIE art 9) es medio

Nota. la figura muestra que el toma, esta deteriorado y no es un tomacorriente de protección (GFCI)  
El riesgo es medio (color amarillo) de acuerdo con la norma técnica colombiana RETIE (reglamento técnico de instalaciones eléctricas).

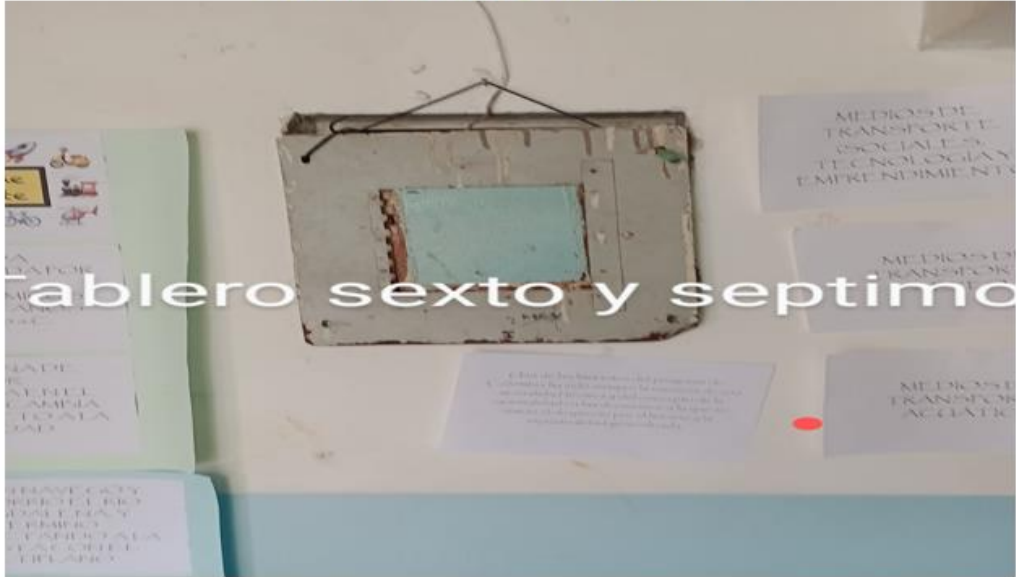
Fig. 46 tablero sexto y séptimo antiguo Antonio Derka

**ZONA DE ANALISIS : TABLERO 2 Nivel 2 Antonio derka**

**tablero sexto y séptimo**

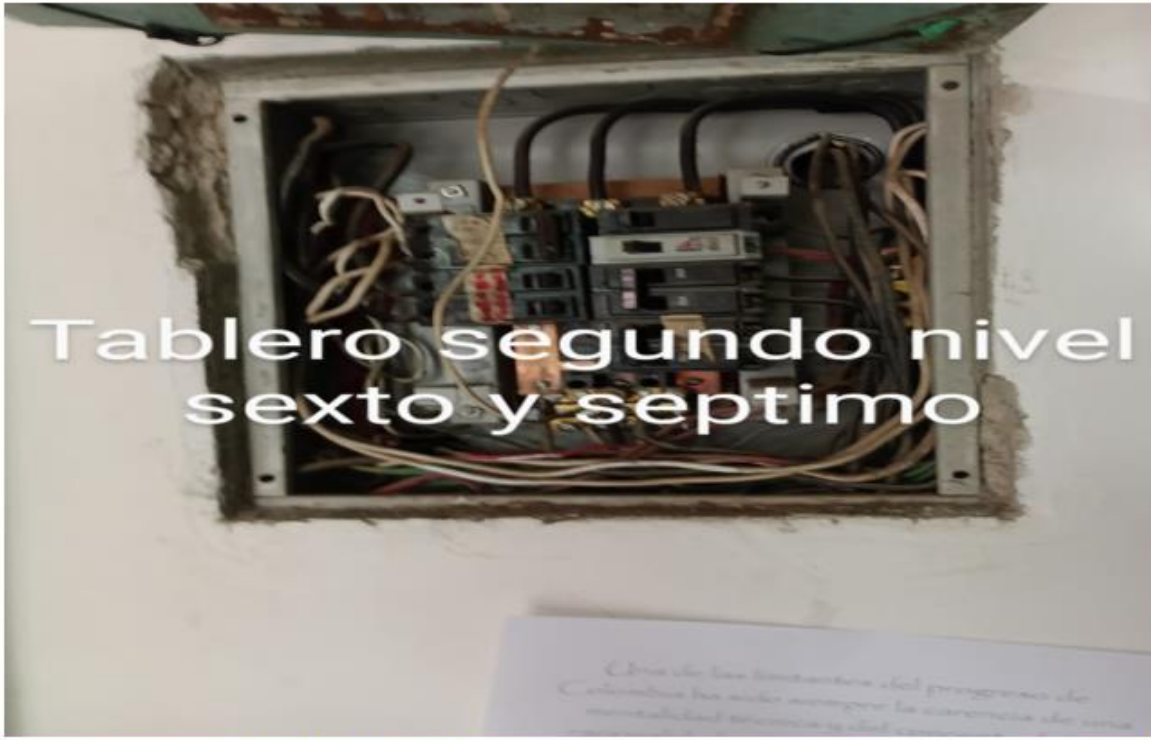
Fig. 47 peligros encontrados en el tablero del primer nivel del antiguo Antonio dará.

ZONA DE ANALISIS : TABLERO 1 Nivel 2 Antonio derka (sexto y septimo)

PELIGROS ENCONTRADOS	
<b>OBSERVACIONES</b>	el tablero no tiene tapa, no está etiquetado y sus conductores, están sin etiquetar
<b>CAUSAS</b>	como no tiene seguridad, cualquier persona lo podría maniobrar y sufrir una electrocución, si tiran del cable, podría ocurrir un cortocircuito.
<b>RIESGOS</b>	contacto Directo y cortocircuito de acuerdo a la norma técnica colombiana RETIE.
<b>RECOMENDACIONES</b>	reemplazar el tablero y redimensionar los circuitos
<b>DIAGNOSTICO</b>	de acuerdo a la norma técnica colombiana el riesgo (RETIE art 9) es alto

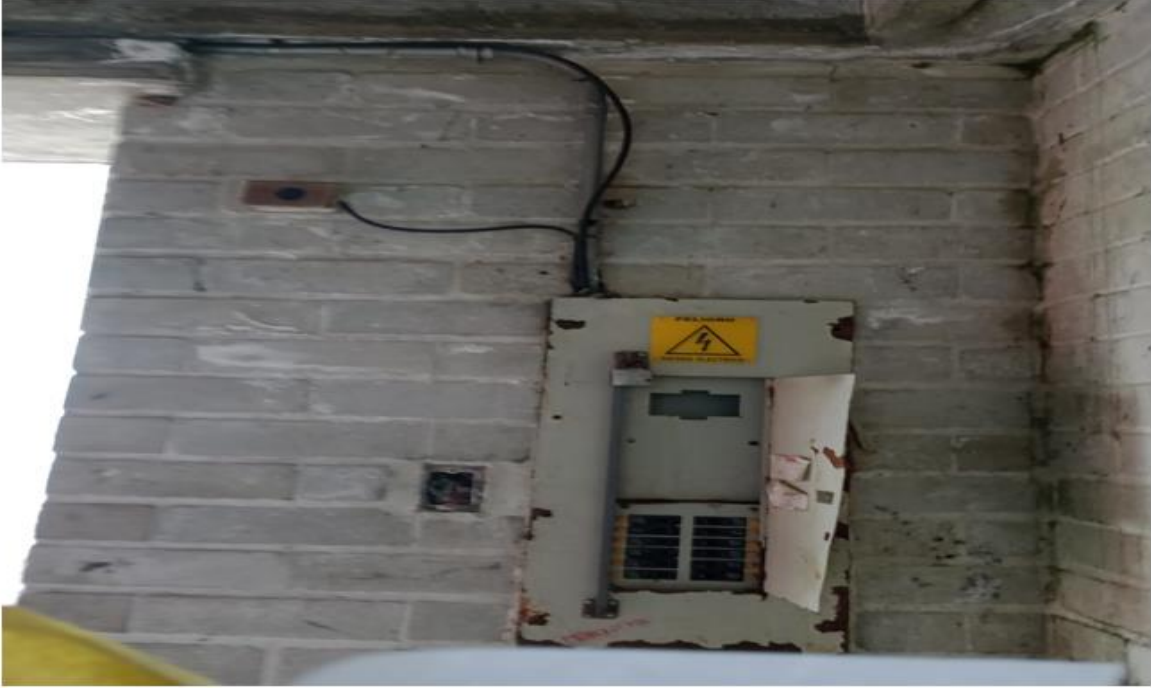
Fig. 50 peligros encontrados en el tablero de la subestación.

ZONA DE ANALISIS : TABLERO SUBESTACION ANTONIO DERKA

PELIGROS ENCONTRADOS	
<b>OBSERVACIONES</b>	el tablero no esta etiquetado, tiene humedad ,cables sin canalización y tomacorriente sin tapa
<b>CAUSAS</b>	si el tomacorriente no tiene tapa podría ocurrir electrocución ,si los cables no tienen tubos al ocurrir un corto, podría generar un incendio.
<b>RIESGOS</b>	electrocución e incendio de acuerdo a la norma técnica colombiana RETIE.
<b>RECOMENDACIONES</b>	reemplazar el tablero y redimensionar el circuito
<b>DIAGNOSTICO</b>	de acuerdo a la norma técnica colombiana el riesgo (RETIE art 3 )es Alto

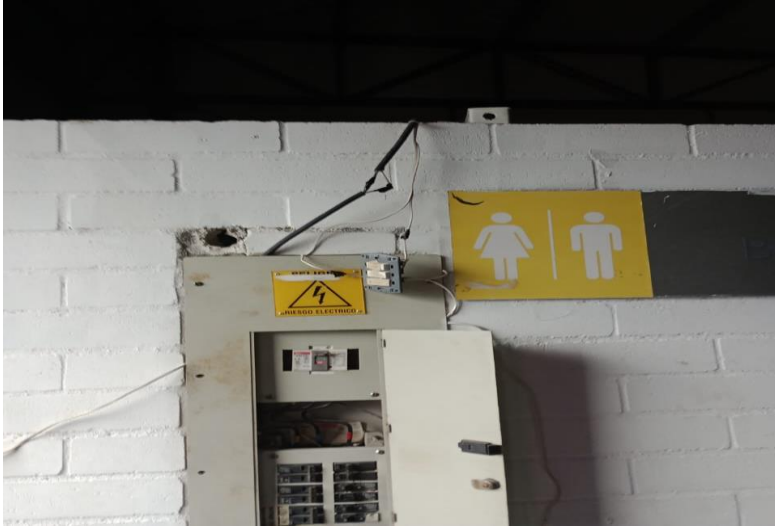
Fig. 53 modificación de tablero de distribución.

Nota. La figura. Muestra como ha sido modificado el tablero de distribución, lo que significa el riesgo es categorizado como Alto. Se recomienda para disminuir el riesgo:

- Los tableros de distribución que están deteriorados deben reemplazarse inmediatamente, pues podrían generar cortocircuito y como segunda consecuencia un incendio y en este podrían existir pérdidas humanas y materiales.
- Los tableros que están sobrecargados deben agregarle más circuitos para distribuir las cargas, en caso de que no haya espacio, se deben reemplazar por tableros de mayor tamaño.
- Se deben etiquetar de manera clara y permanente la información de la tensión, circuito de control y su respectiva simbología (riesgo eléctrico), para facilitar el mantenimiento y manipular la alimentación del circuito en un caso de emergencia.

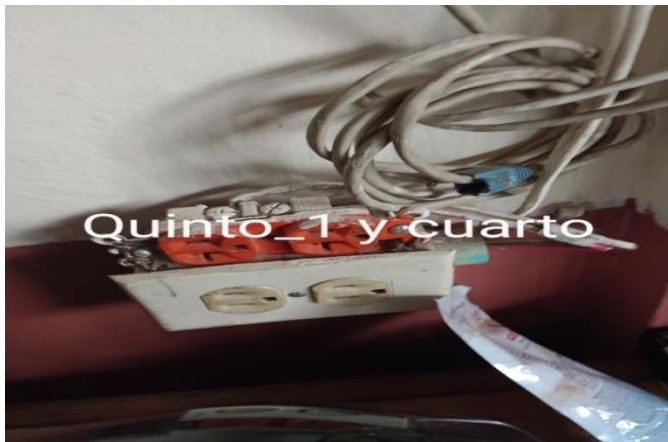
*Fig. 54 tomacorrientes en mal estado.*

Nota. La figura muestra el mal estado de los tomacorrientes, se observa cómo hay riesgo por contacto directo (podría ocurrir electrocución) y con los cables sueltos podría ocurrir cortocircuito que podría generar incendio. Por lo tanto; se recomienda:

- Reemplazar todos los tomacorrientes en mal estado, porque estos generan un alto riesgo(electrocución) para las personas (incluso perdidas de vida). por favor véase figura 54

- Instalar tomacorrientes GFCI (son dispositivos que nos protegen en caso de que haya una descarga eléctrica) en las zonas más vulnerables como laboratorios, oficinas y baños. Estos evitan daño en las personas y o en los equipos.
- Canalizar los cables Suelos.

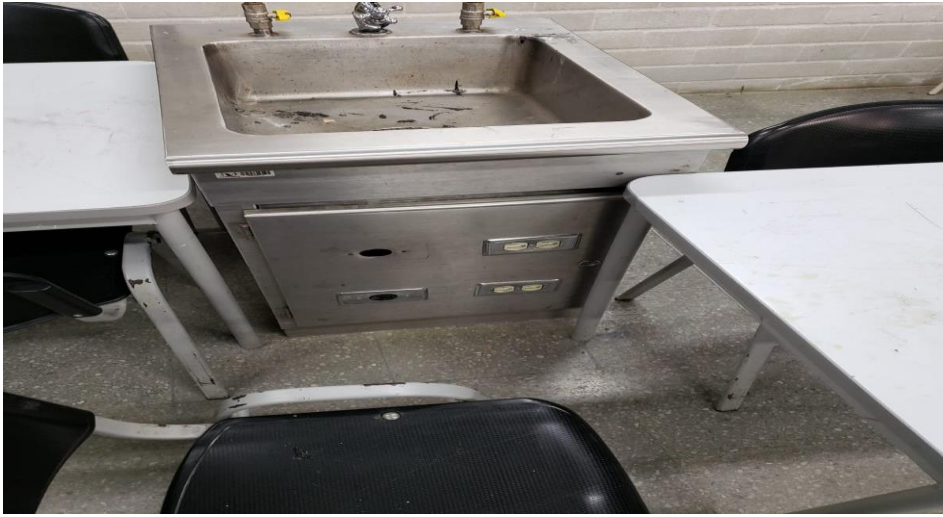
*Fig. 55 ausencia de la toma GFCI en el laboratorio.*

Nota. La Figura muestra que en la poceta de acero inoxidable, los tomacorrientes que tiene no son GFCI y además es zona húmeda, porque tiene grifos (transportan agua). Se recomienda Instalar tomas GFCI.

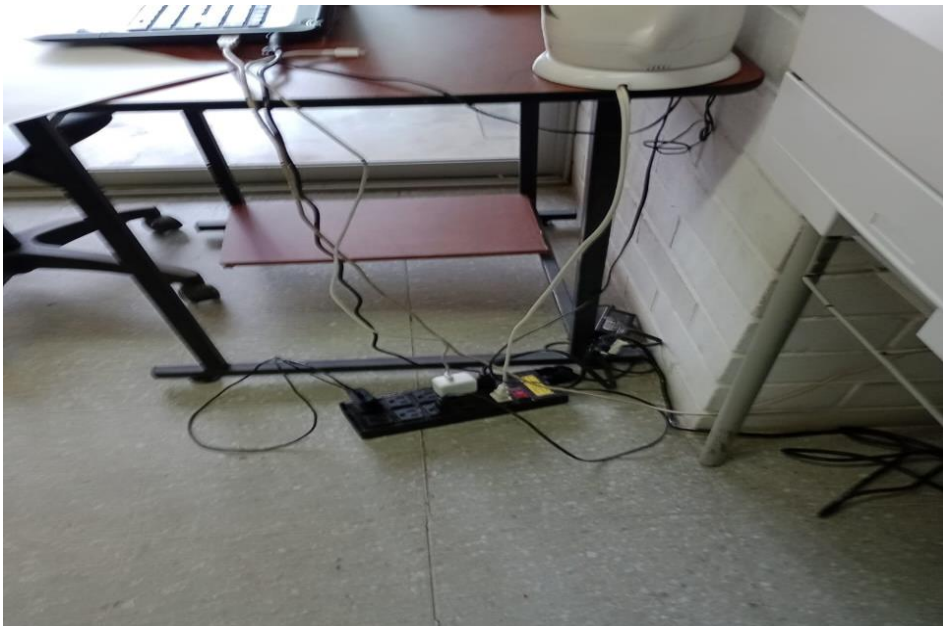
*Fig. 56 toma sobrecargado.*

Nota. En la figura se muestra como se ha conectado una extensión con multitomas. Se recomienda rediseñar el circuito.

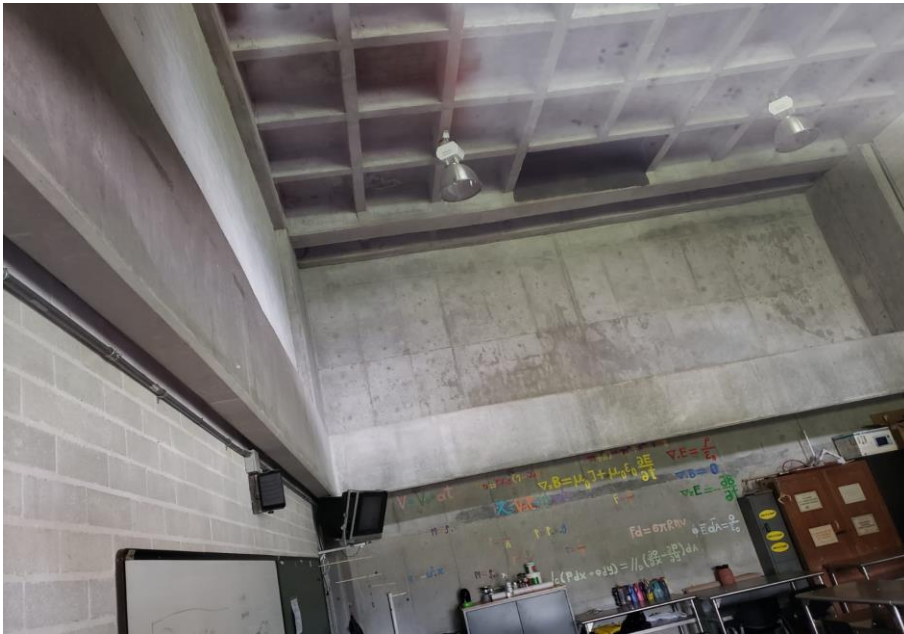
Fig. 57 poca iluminación en el aula.

Nota. En la figura, se ve que hay pocas lámparas, además de tener poca iluminación consumen mucha energía.
