**Plan de supervisión y control de subcontratistas de obras de realces de elementos y  
señalización horizontal en un contrato de repavimentación de vías.**

Informe final del semestre de industria para optar por el título de Ingeniero Civil

Universidad de Antioquia

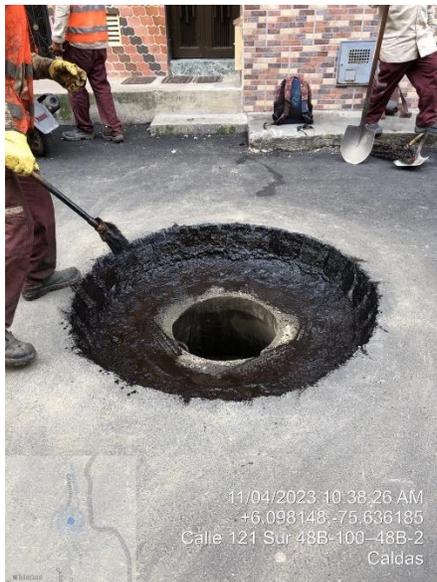
#### Figura 2

*Acompañamiento a Subcontratistas en Campo, Verificación Aplicación Emulsión Asfáltica.*

Al momento de ejecutarse las obras por parte de los subcontratistas, se realiza un acompañamiento en campo para garantizar el cumplimiento de las diferentes normas técnicas que involucren la actividad realizada, también para verificar que los materiales utilizados sean los adecuados y que las prácticas sean las adecuadas en cada proceso. Tanto en la figura 2 como en la figura 3, se evidencia el acompañamiento realizado para verificar que los diferentes procesos constructivos que involucran los realces de elementos se ejecuten de manera adecuada. En estas figuras, se observa el proceso de aplicación de emulsión asfáltica, garantizando una distribución uniforme y un tiempo mínimo de espera antes de aplicar la mezcla asfáltica. También se aprecia la compactación de esta en diferentes capas.

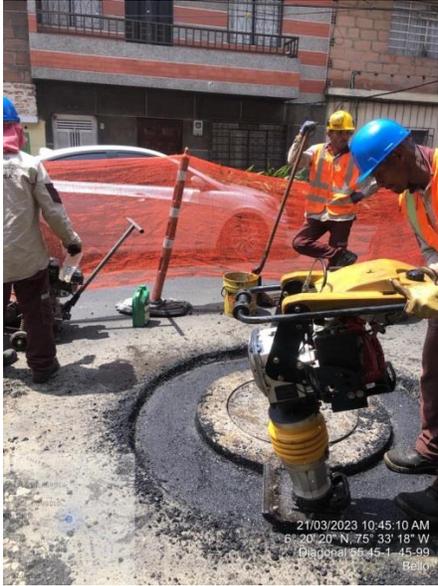
**Figura 3**

*Acompañamiento a Subcontratistas en Campo, Verificación de Compactación en Diferentes Capas Aplicadas.*

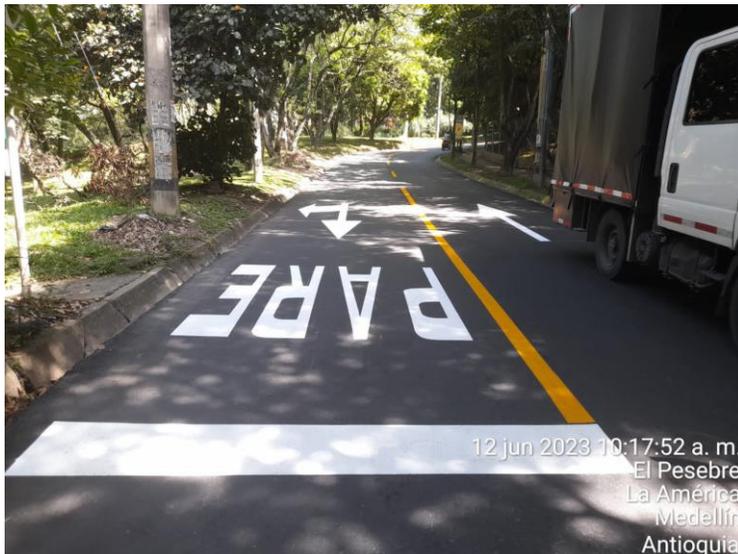
**Figura 4**

*Revisión de Calidad de Obras, Demarcación.*

En la demarcación vial, se verifica que los acabados de las líneas o diferentes elementos demarcados sean uniformes, que estén bien alineados y ubicados en las posiciones que lo indicaban los esquemas, en la figura 4 se evidencia la verificación realizada una vez que la demarcación ha sido ejecutada en su totalidad en alguna de las direcciones programadas.

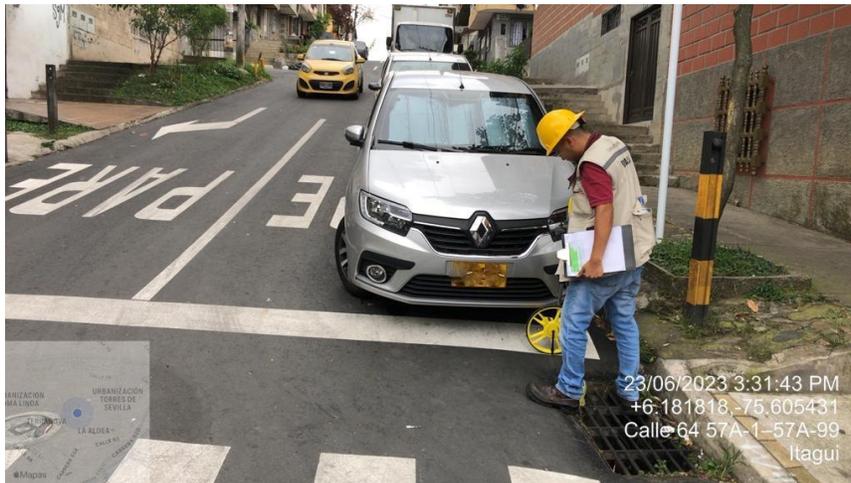
**Figura 5**

*Entrega y Conciliación de Cantidad de Obras a Supervisores.*

Al tener certeza de que las diferentes obras cumplen con las expectativas del contratante, se acuerda con los supervisores realizar visitas a las direcciones donde se encuentran para verificar con estos las cantidades de obra ejecutadas como se observa en la figura 5 donde se está midiendo la cantidad de metros cuadrados pintados, en estas visitas se verifica nuevamente la calidad de las obras para que las reciban a satisfacción.

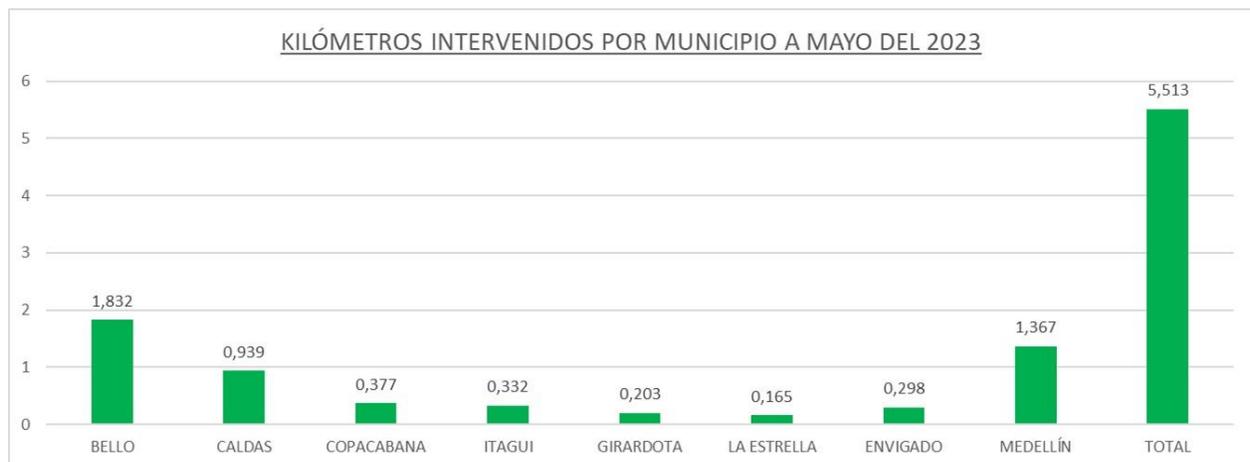
#### Figura 6

*Cantidad de Kilómetros Repavimentados por Municipio.*

En la figura 6, se evidencia la distribución de los km ejecutados por municipio, siendo Bello y Medellín los dos con mayor cantidad de km repavimentados e igualmente son los dos municipios con mayor cantidad de realces ejecutados y segmentos viales demarcados.

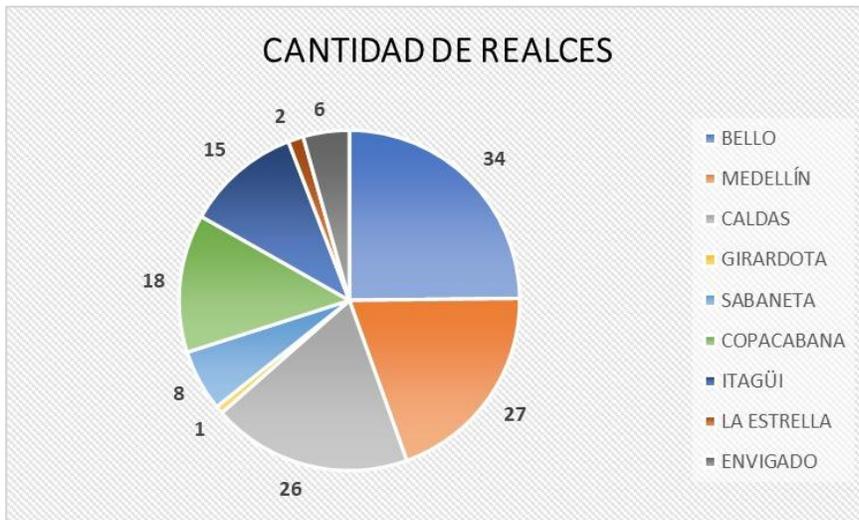
**Figura 7**

*Cantidad de Realces Ejecutados por Municipio.*

Según las figuras 7 y 8 la totalidad de realces ejecutados al mes de mayo es de 137 y la cantidad de segmentos viales demarcados es de 61. Como se había dicho anteriormente, Bello y Medellín son los municipios con mayor cantidad de vías intervenidas. En el municipio de Itagüí se presenta una cantidad considerable de segmentos viales demarcados, esto se debe a que en ese municipio se tenían pendientes varias vías por demarcar del contrato del año anterior, situación que sucedió simultáneamente en el municipio de la estrella, donde durante este contrato se han intervenido pocos km, pero se han demarcado un total de 7 segmentos viales, ya que 6 de estos correspondían a vías repavimentadas en el contrato anterior.

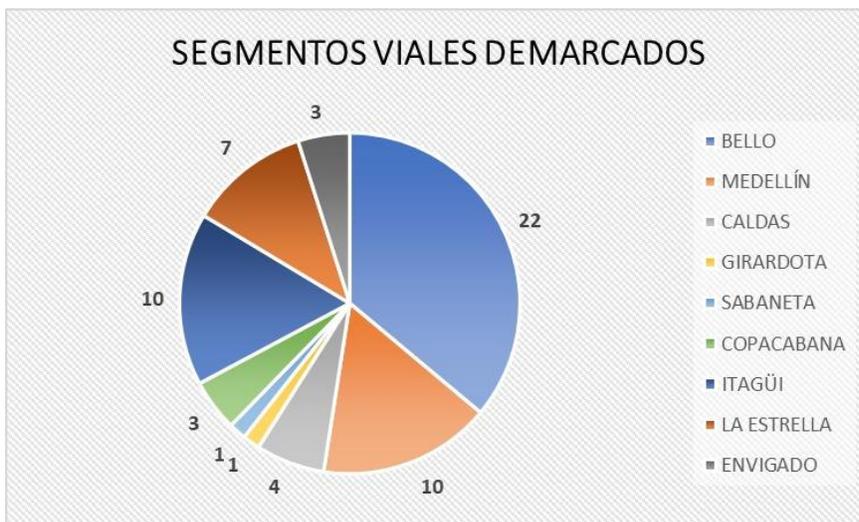
**Figura 8**

*Cantidad de Segmentos Viales Demarcados por Municipio.*

El municipio de Bello lidera por más del doble de segmentos viales demarcados con respecto a otros municipios por dos motivos; el primero, es porque es el municipio con más km repavimentados y el segundo porque este municipio hace la solicitud para que las vías que les sean repavimentadas también se demarquen, por lo tanto, los esquemas de señalización los aporta el municipio de Bello, ya que algunos de los segmentos viales no contaban con señalización antes de las intervenciones.
