**Apoyo técnico en el control e inspección para el mejoramiento de vías terciarias mediante pavimento rígido en los municipios de Argelia y Nariño del departamento de Antioquia, Colombia.**

Informe de práctica para optar al título de Ingeniero Civil e Ingeniero Ambiental

Universidad de Antioquia  
Facultad de Ingeniería  
Ingeniería Ambiental  
Medellín, Antioquia, Colombia  
2023

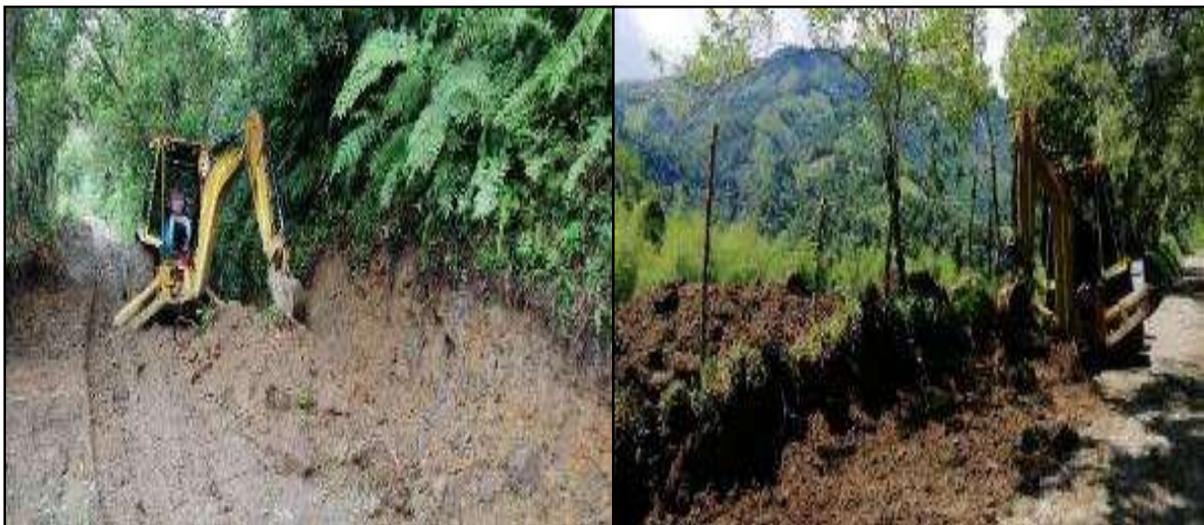
**Figura 5.** Excavaciones a máquina en los municipios de Argelia y Nariño. Fuente: CONSICOR S.A.S.

Se realizó las excavaciones a lo largo de la vía con el objetivo de ampliar y garantizar las medidas especificadas en el diseño. Además, el transporte del material proveniente de la excavación fue depositado en su respectivo acopio, de acuerdo con, el PAGA. Es importante mencionar que, en dicho momento, se cumplió con el ancho de vía necesario para la ejecución de los proyectos.

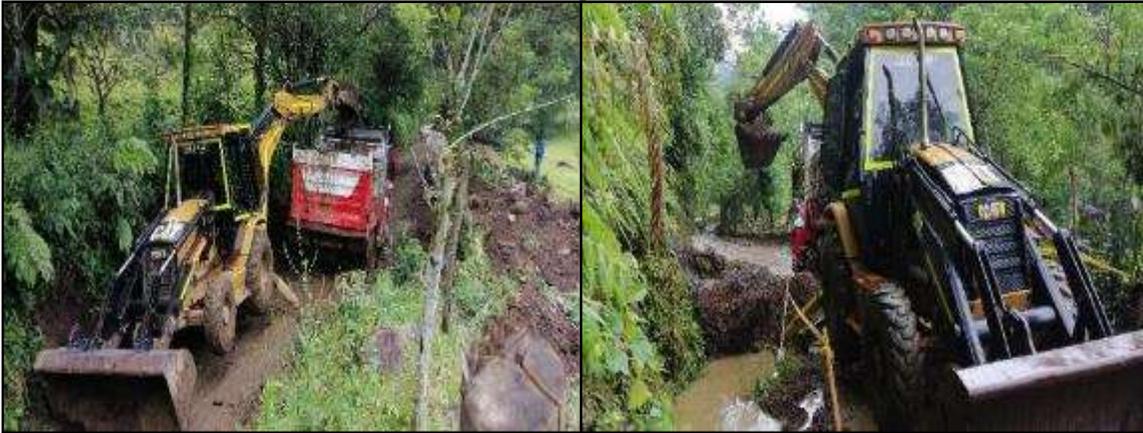
*Figura 6. Material proveniente de las excavaciones en los municipios de Nariño y Argelia.  
Fuente: CONSOR S.A.S.*

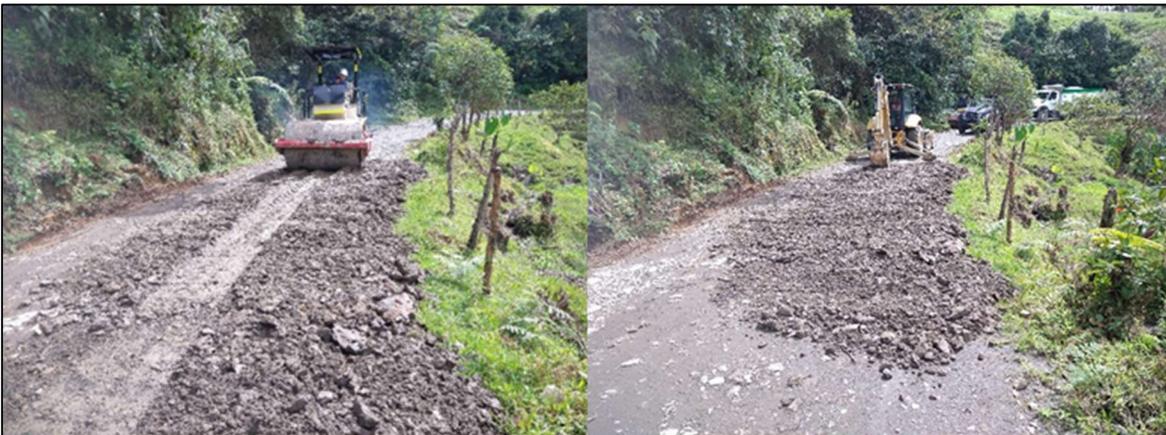
*Figura 7. Lleno mecánico compactado hasta obtener una densidad mínima del 95% de la vía en los departamentos de Nariño y Argelia. Fuente: CONSOR S.A.S.*

Se adecuaron las vías de acceso que comunican las vías principales de cada uno de los departamentos. Para continuar con la perfilación se procedió a la compactación al 95% del afirmado en la vía, en dicha actividad se empleó el uso de retro excavadoras y volquetas provenientes de la Alcaldía de cada uno de los municipios.

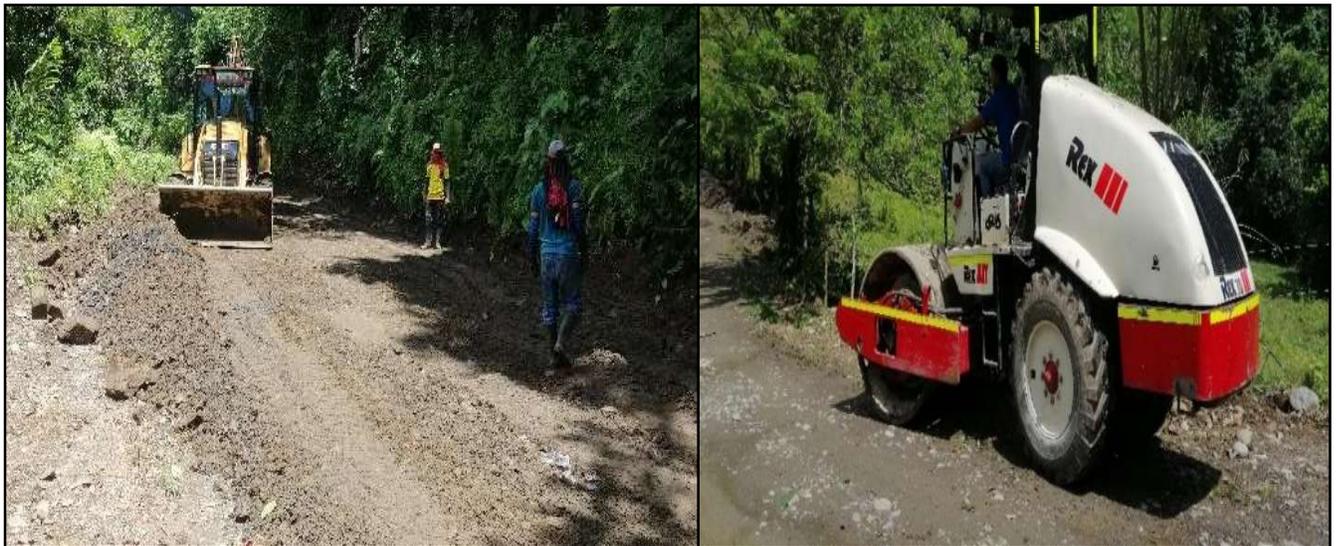
*Figura 8. Suministro, colocación y compactación del afirmado para subbase en los departamentos de Nariño y Argelia. Fuente: Informe CONSICOR S.A.S.*

Se realizó el respectivo suministro y colocación del afirmado con el objetivo de conformar la subbase, posteriormente, esta fue compactada utilizando un vibro compactador. Es importante tener en cuenta que el proceso de compactación presentó demoras y algunas dificultades, debido al clima y lluvia que se presentó en dicho momento.

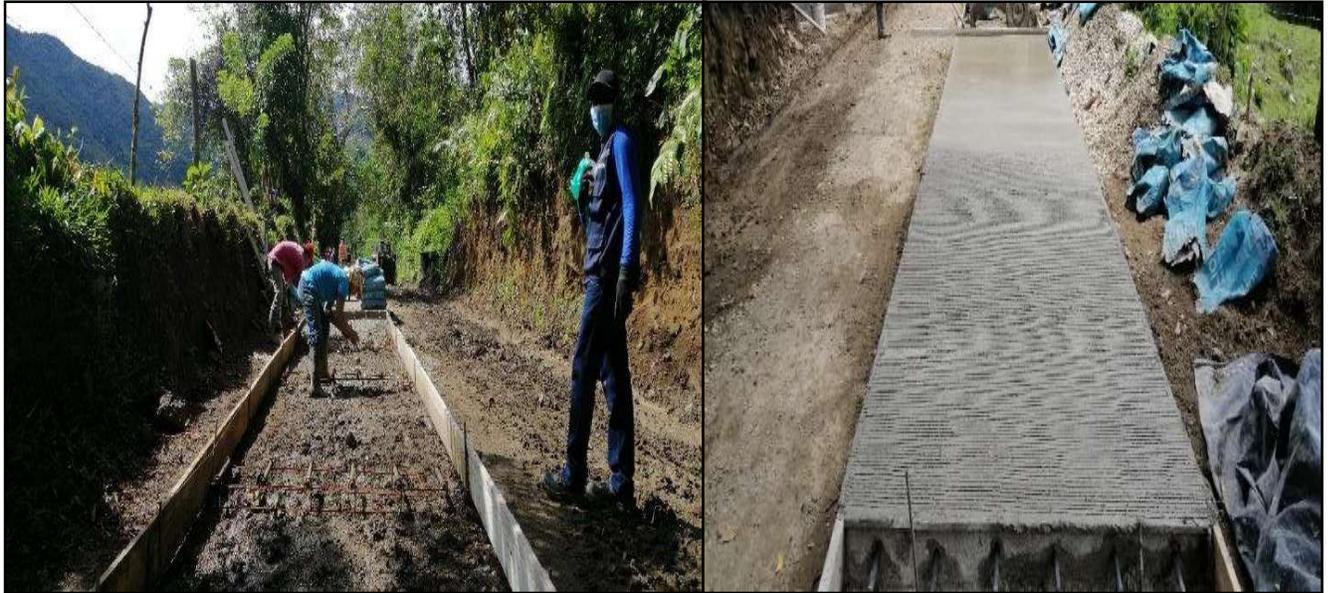
*Figura 9. Instalación de canastillas de transferencia de cargas y dovelas de transferencia de cargas. Fuente: Informe CONSI COR S.A.S.*

Se realizó la instalación de canastillas y dovelas de transferencia de carga, antes de proceder con la colocación del pavimento en concreto hidráulico como se logra observar en la (**Figura 9**). Es importante mencionar que, para dicho procedimiento se cumplieron con todas las especificaciones técnicas que la norma INVIAS solicita. Además, se verificó que la construcción del pavimento de concreto cumpla con las especificaciones como ancho de carril y espesor de placa, barras de acero de refuerzo, acabado y texturizado.

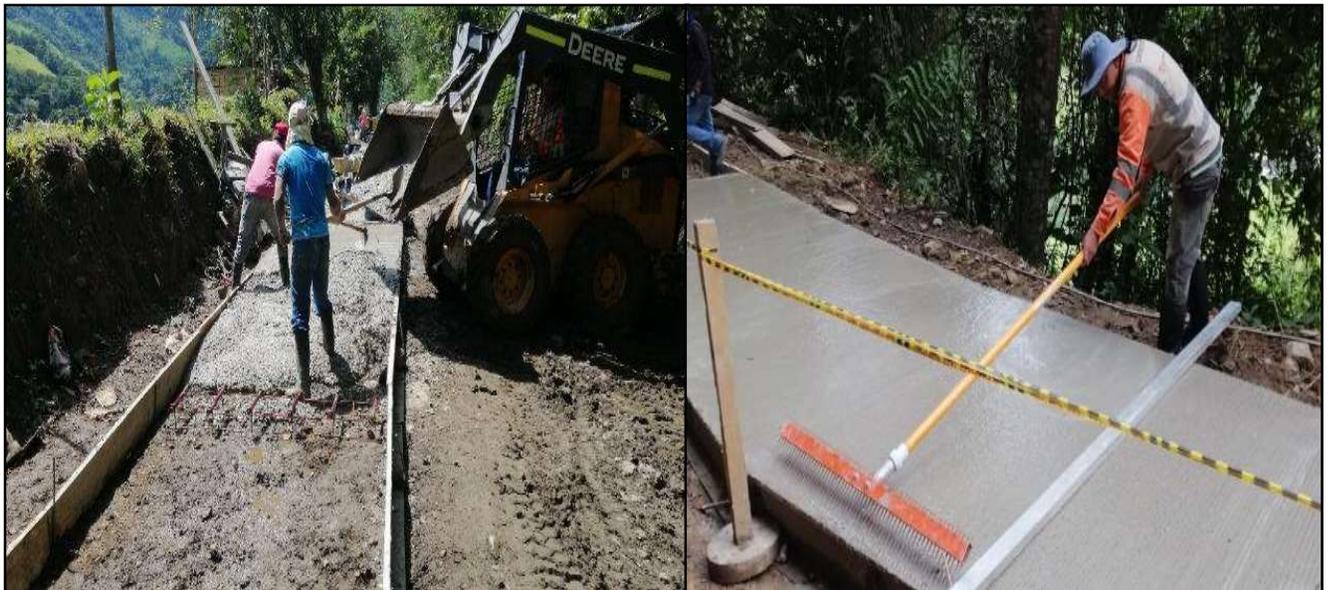
*Figura 10. Ejecución del pavimento, acabado y texturizado del concreto en los municipios de Nariño y Argelia. Fuente: CONSI COR S.A.S.*

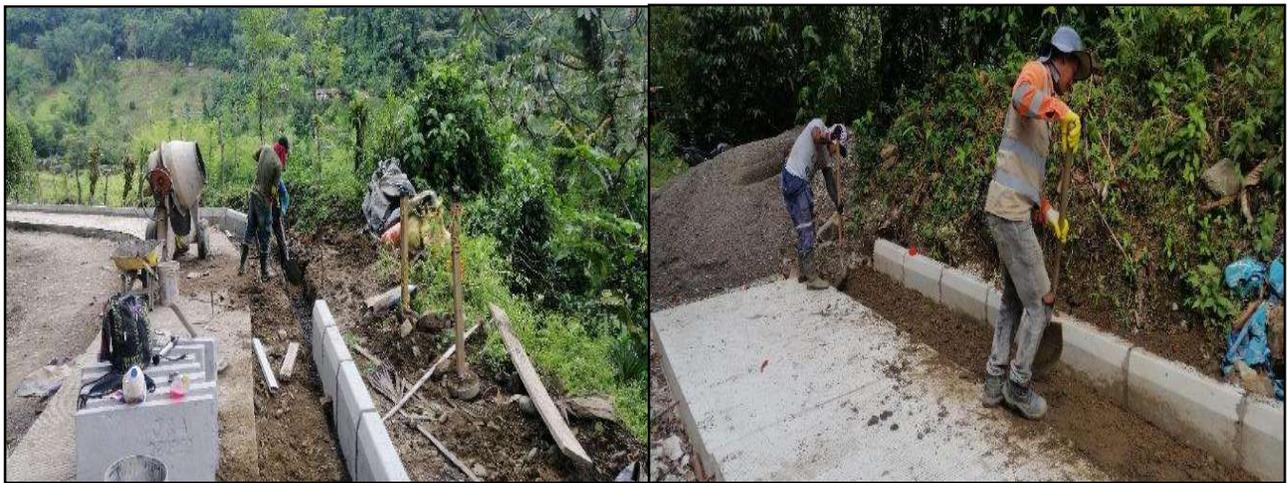
**Figura 11.** *Instalación de bordillos en las vías pertenecientes a los municipios de Nariño y Argelia. Fuente: Informes de CONSOR S.A.S.*

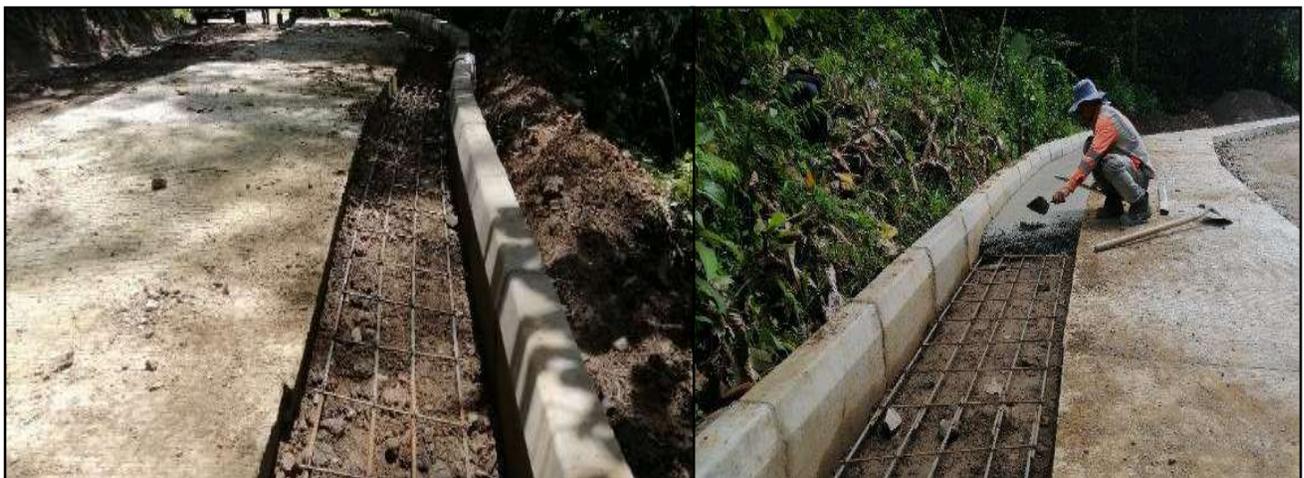
**Figura 12.** *Instalación de acero de refuerzo y vaciado de concreto en cunetas. Fuente: Informe CONSOR S.A.S.*

Finalizando las actividades para el proceso constructivo de las vías en el departamento de Nariño y Argelia, se procedió con la colocación del acero de refuerzo para las cunetas colectoras que incluye las barras de refuerzo de  $\frac{1}{2}$ " y  $\frac{1}{4}$ ". Cabe resaltar que, el acero de refuerzo también fue usado para los sobreeanchos en las curvas como lo indica el diseño, seguidamente se continuó con el vaciado de las cunetas colectoras en concreto hidráulico, teniendo en cuenta aspectos normativos en cada proceso referentes al ancho y espesor al igual que la instalación del acero de refuerzo y acabado de las cunetas.

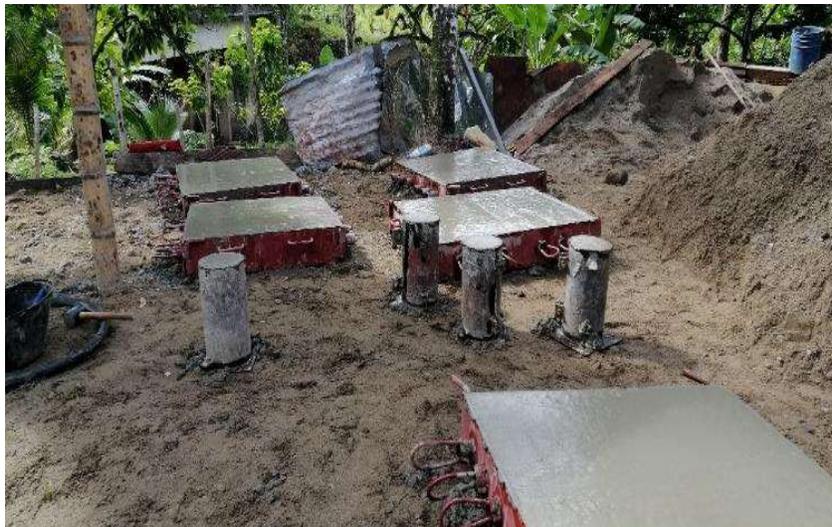
**Figura 13.** Elaboración de probetas de concreto. Fuente: Informe CONSIOR S.A.S.

Para los dos proyectos desarrollados tanto en el municipio de Nariño y Argelia se realizó el vaciado de probetas de concreto para realizar pruebas de calidad del pavimento rígido y cunetas. Los resultados de los ensayos demostraron que el pavimento cumple con la resistencia requerida, de acuerdo con las especificaciones técnicas como se muestra en la **Figura 14**.

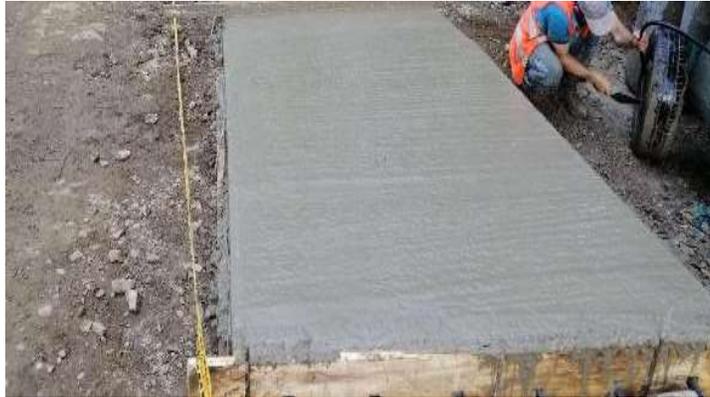
Para el desarrollo del proceso constructivo de la elaboración de vías en los municipios de Nariño y Argelia se contó con colombinas de concreto y cinta de peligro para cerramiento y señalización.

*Figura 17. Señalización con colombinas y cinta de peligro. Fuente: Informe CONSICOR S.A.S.*

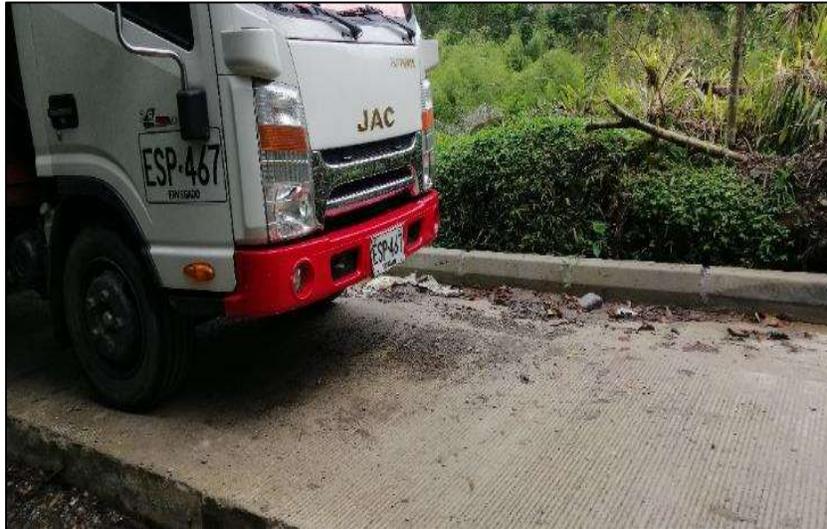
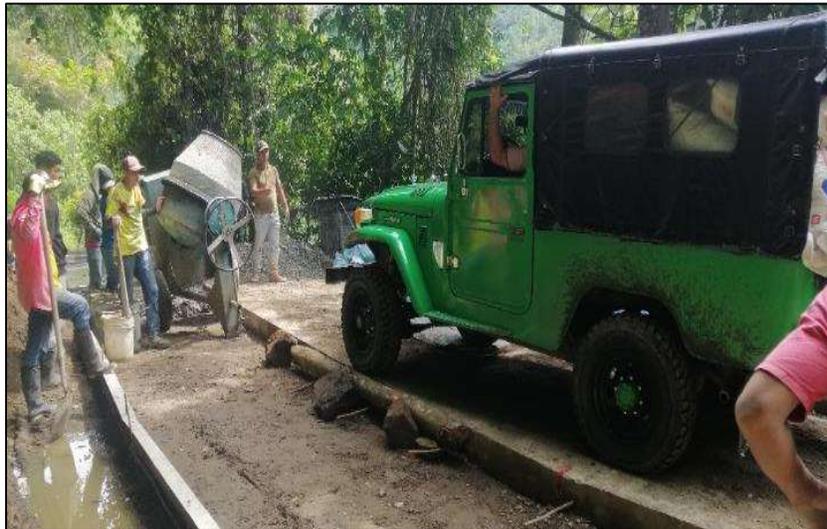
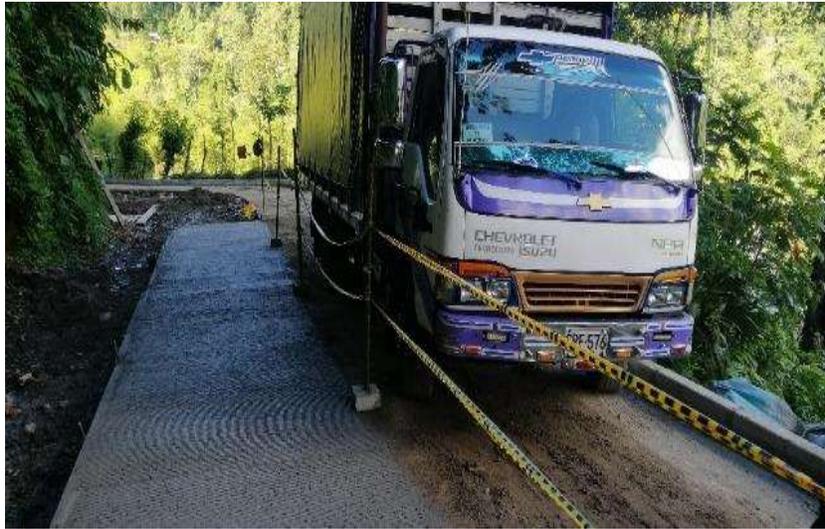
#### Circulación de vehículos prohibidos

- El transcurso de vehículos prohibidos (carga pesada) durante el vaciado de algunos carriles, puso en riesgo la durabilidad y calidad del pavimento, así como el deterioro de los demás elementos de la vía como son los bordillos.
