Degradación del concreto en ambientes de diferente agresividad del Valle de Aburrá

Trabajo de grado presentado para optar al título de Ingeniera de Materiales

Universidad de Antioquia
Facultad de Ingeniería
Ingeniería de Materiales
Medellín, Antioquia, Colombia
2023

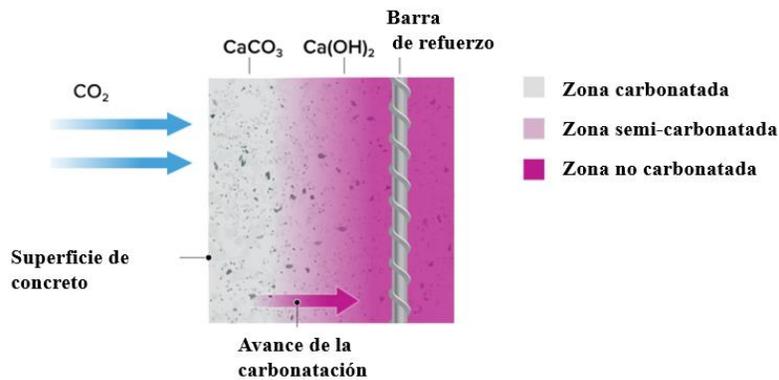
Fig. 1. Esquema del avance de la reacción de carbonatación en una probeta de concreto reforzada [16].

El proceso de carbonatación es relativamente lento cuando el CO_2 atmosférico es seco, por el contrario, en presencia de humedad, es un proceso relativamente rápido. Este proceso de carbonatación es dependiente de la concentración, HR, la temperatura y la calidad del concreto. Con relación a la tasa de carbonatación, esta será más alta a una HR entre 50-75%; cuando la HR está por encima de estos valores se bloquean los poros dificultando la difusión del CO_2 . Por otra parte, cuando la $\text{HR} < 50\%$ el CO_2 no puede reaccionar, ya que este necesita de la existencia de un medio líquido. El principal mecanismo de daño estructural relacionado con la carbonatación es la corrosión del acero de refuerzo [15].

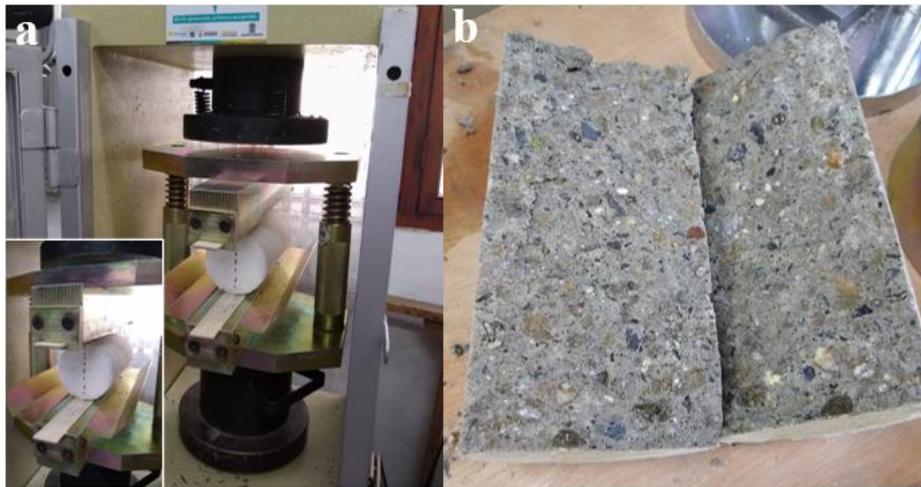
Fig. 2. Equipo y disposición de la probeta en el interior de este (a), apariencia de la probeta una vez fallada (b).

la Fig. 2. Equipo y disposición de la probeta en el interior de este (a), apariencia de la probeta una vez fallada (b).se muestra la disposición de la probeta al interior del equipo usado para realizar el ensayo y la apariencia de la superficie de fractura una vez finalizado el ensayo. Este ensayo es llamado *cilindro hendido*. En este ensayo se coloca una probeta cilíndrica de concreto, del mismo tipo usado en los ensayos de compresión, en una prensa, en posición horizontal de forma que se le aplique la compresión uniformemente. Se intercalan almohadillas de madera entre las placas de compresión de la prensa y el cilindro para igualar y distribuir presiones.

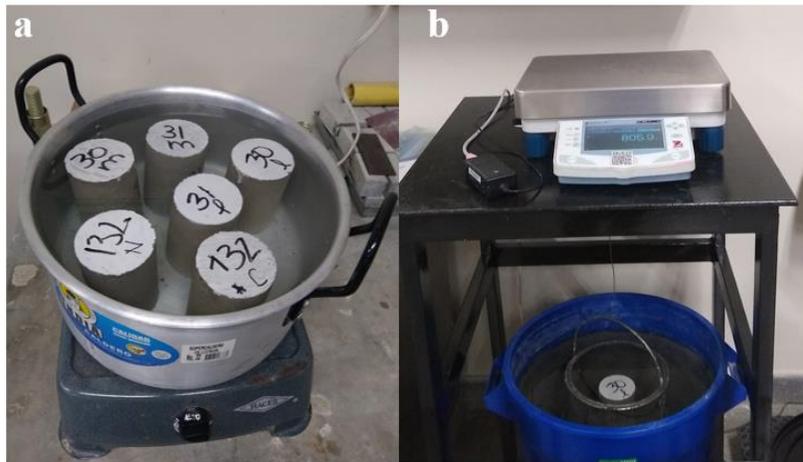
Fig. 3. Montaje usado para hallar masa saturada después de la ebullición (a) y masa aparente sumergida (b).

Para hallar la **masa aparente sumergida**, se suspendieron las probetas de un hilo que está conectado a una balanza (Fig. 3. Montaje usado para hallar masa saturada después de la ebullición (a) y masa aparente sumergida (b).) y se determinó dicha masa.

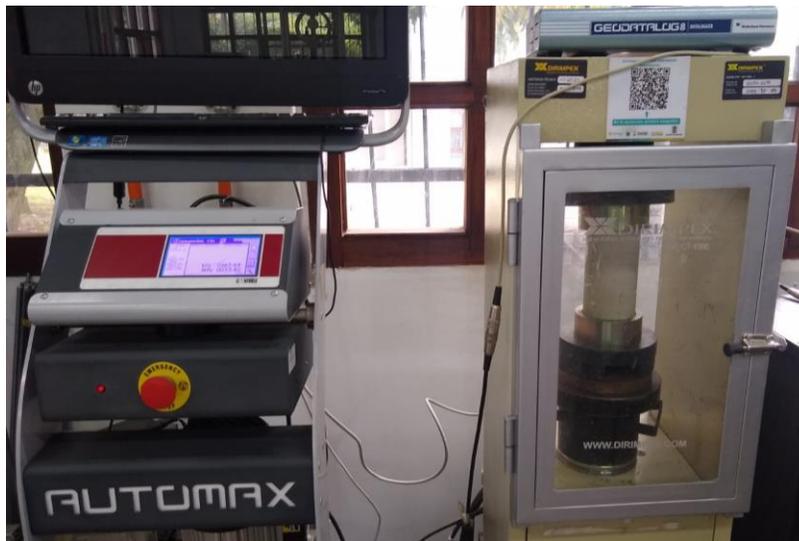
Fig. 4. Equipo para la realización de las pruebas de compresión.

El ensayo de compresión se realizó a 42 probetas que fueron retiradas una vez pasados los cuatro primeros meses de exposición. El ensayo es realizado bajo la norma NTC 673, usando el mismo equipo donde se han realizado las pruebas de tracción indirecta ya mencionadas. La Fig. 4. Equipo para la realización de las pruebas de compresión. muestra cómo se realizó el ensayo de compresión, tanto el equipo como la posición de las probetas dentro del mismo.

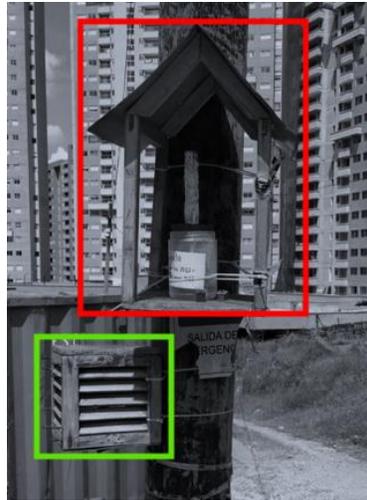
Fig. 5. Disposición de captadores. Captador de cloruros (recuadro rojo) y captador de sulfatos (recuadro verde).

Para los contaminantes, se dispone de datos de sulfatos (SO_2) y cloruros (Cl^-) que han sido recolectados con el uso de captadores fabricados en el laboratorio y un tratamiento posterior mediante cromatografía. La forma en cómo han sido dispuestos los captadores se aprecia en la Fig. 5. Disposición de captadores. Captador de cloruros (recuadro rojo) y captador de sulfatos (recuadro verde). Además, se tienen datos de monóxido de carbono (CO), los cuales han sido suministrados por el Sistema de Alertas Tempranas del Valle de Aburrá (SIATA).

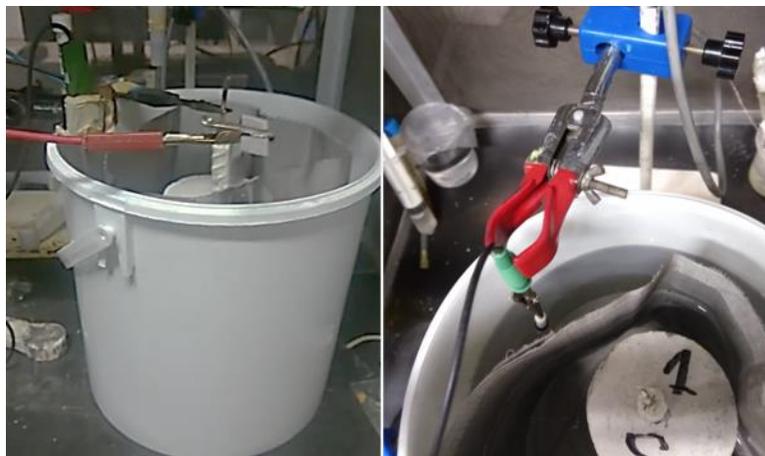
Fig. 6. Montaje usado para las medidas electroquímicas.

La polarización lineal es una medida electroquímica que permite evaluar el estado de la corrosión de la barra de refuerzo, para determinar el grado de protección del concreto que rodea esta barra. Se llevó a cabo con el montaje de la Fig. 6. Montaje usado para las medidas electroquímicas. se usó un balde del tamaño suficiente para contener las probetas, se sumergió cada probeta y se llenó el balde con agua destilada hasta un nivel cercano a la altura máxima de la probeta. Se usó una malla de acero como contraelectrodo y un electrodo de referencia Ag/AgCl. Las mediciones se realizaron en una estación de trabajo electroquímica BAS/Zahner IM6e. Toda la celda se encerró en una caja de Faraday para reducir el ruido eléctrico de fuentes externas.

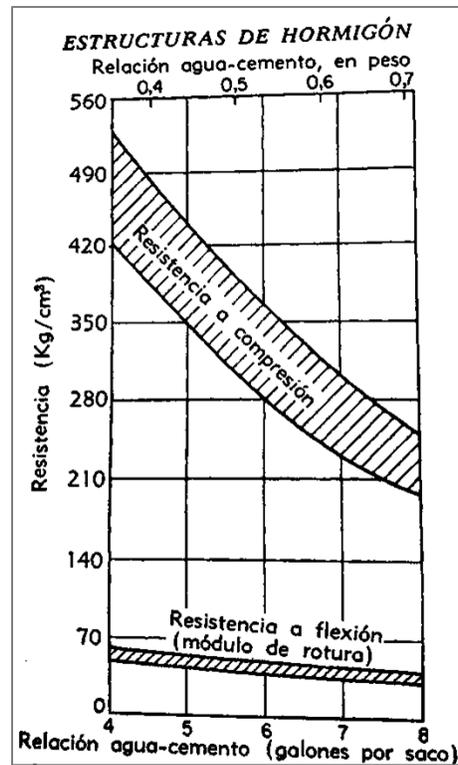
Fig. 7. Efecto de la relación A/C sobre la resistencia a compresión y sobre la resistencia a flexión a los 28 días [21].

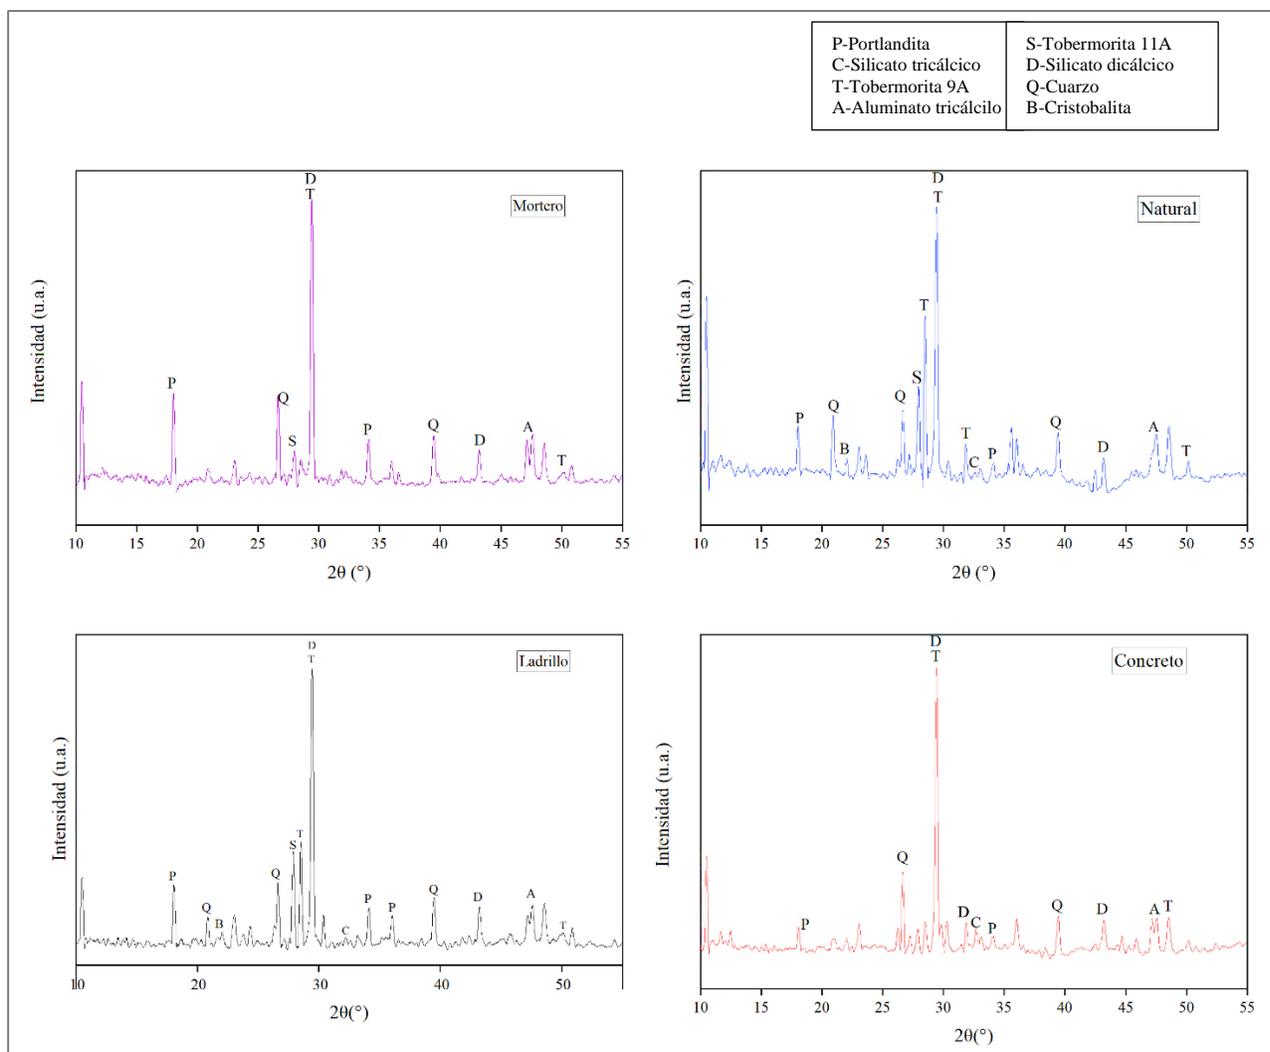
Fig. 8. Difractogramas de probetas reforzadas con los 4 tipos diferentes de AG.

En el espectro se observan además fases como el cuarzo y la cristobalita que son algunos de los componentes principales de las arcillas-, los cuales pertenecen probablemente a los agregados finos presentes en la mezcla.

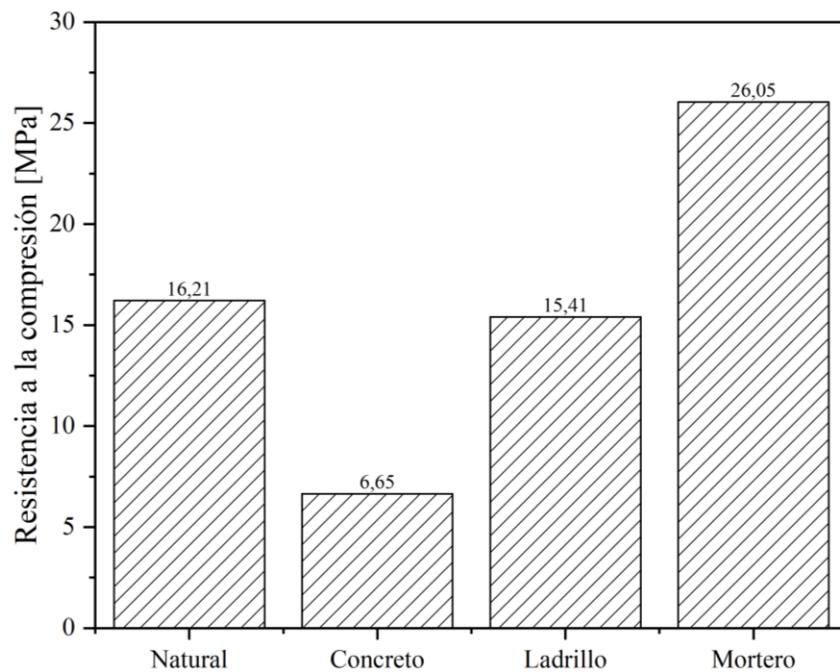
Fig. 9. Resistencia a la compresión inicial (28 días de curado).

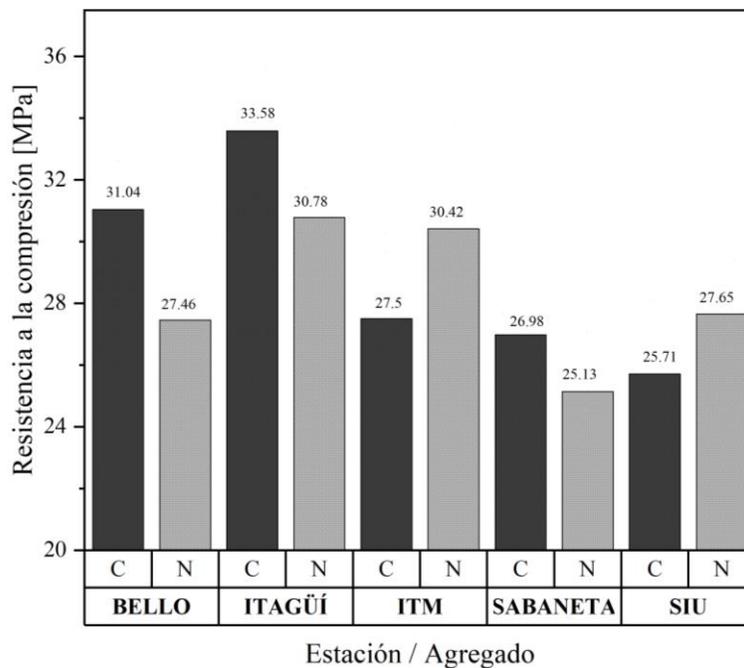
Fig. 11. Resistencia a la compresión para agregados de concreto y natural pasados 4 meses de exposición. C:AGC, N: AGN.

En general, la resistencia a la compresión después de 4 meses de exposición se encuentra entre 25 y 33 MPa, intervalo en el cual no se encuentran los resultados para el concreto AGL; por lo que resulta interesante analizar posibles causas del comportamiento a compresión de este concreto en particular. En primer lugar, se encuentra que los agregados gruesos deben estar compuestos de partículas duras y libres de grandes cantidades de arcilla [25], sin embargo, la arcilla es el constituyente fundamental del ladrillo; por otra parte, el ladrillo es en este caso el AG con la menor densidad encontrándose muy por debajo de los límites recomendados ($2.3 - 2.9 \text{ g/cm}^3$ [23]); además, las geometrías más convenientes de AG para el concreto son las formas esféricas y cúbicas ya que tienen mayor resistencia, sin embargo, los agregados de ladrillo tienen formas angulosas (Ver Fig. 14) que no solo van en contra de la geometría deseada para una mayor resistencia sino que además dichas angulosidades producen mezclas ásperas y difíciles de manejar [23].

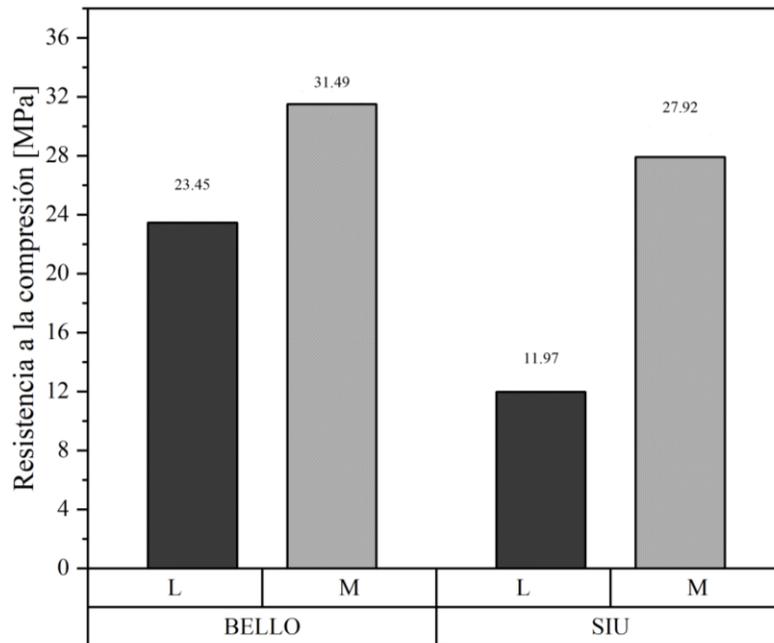
Fig. 12. Resistencia a la compresión para agregados de ladrillo y mortero pasados 4 meses de exposición. L: AGL y M:AGM.

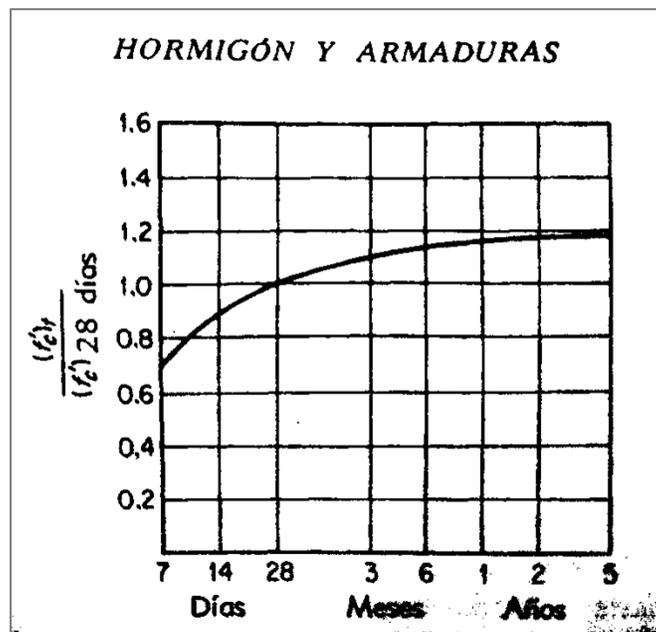
Fig. 13. Efecto de la edad sobre la resistencia a compresión.[21]

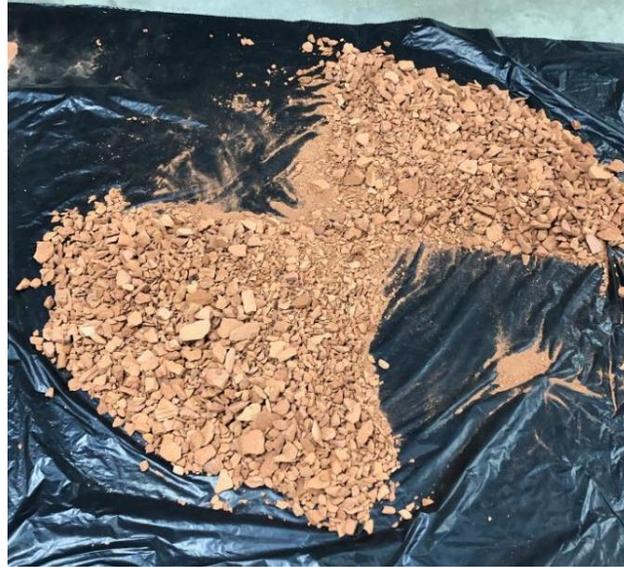
Fig. 14. Agregados gruesos provenientes del reciclaje de ladrillo.

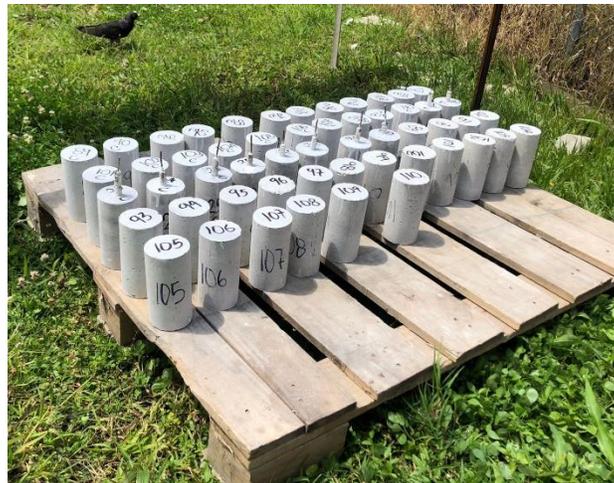
Fig. 15. Exposición sobre bastidor de las probetas de concreto.

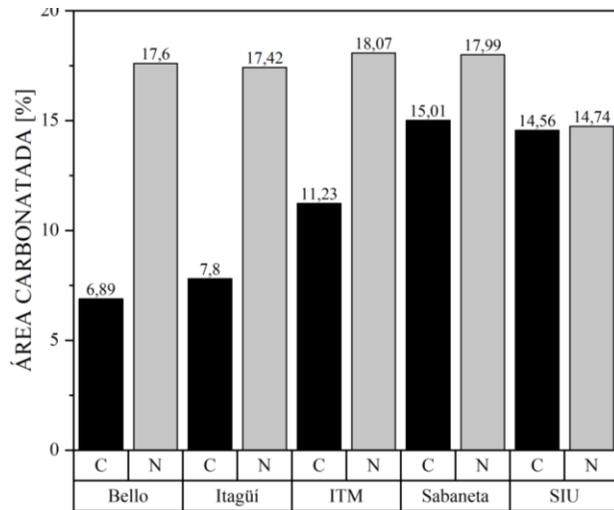
Fig. 16. Porcentaje de área carbonatada, probetas con AG de concreto (C) y natural (N) expuestas en los 5 sitios.

Se ha encontrado que la HR es de los factores más importantes que pueden afectar la resistencia a la carbonatación del concreto, así como la relación A/C. También se indica que la carbonatación llega a ser máxima cuando la HR está entre 50-75% [15] [27]. La Fig. 18. Profundidad máxima de carbonatación vs. HR de cada sitio para los 4 tipos de concretos.8 relaciona la PMC con la HR de los 4 tipos de concreto. De manera general, se observa que a humedades relativas por debajo de 75% existe un incremento en la profundidad de carbonatación, así como para $HR > 75\%$ disminuye la PMC para cada tipo de concreto. Esta observación es congruente con la literatura y se puede explicar debido a que, cuando la HR supera el 75%, se bloquean los poros en el concreto dificultando la difusión del CO_2 [15]. Es de anotar que el concreto AGL ubicado en la SIU tiene el porcentaje de área carbonatada más elevado y muy por encima de los demás concretos, lo que confirma lo mencionado en el inicio de este párrafo respecto a la relación A/C y la carbonatación, ya que como es sabido, este concreto AGL tiene la mayor relación A/C. Además, se observa de manera general que, para todos los tipos de concreto, la PMC se da en la SIU, por lo que es posible que este sea el sitio con más contenido de CO_2 . Cabe mencionar que los valores de PMC y %AC convergen, siendo la PMC coincidente con el mayor %AC y de igual forma sucede para los valores más bajos.

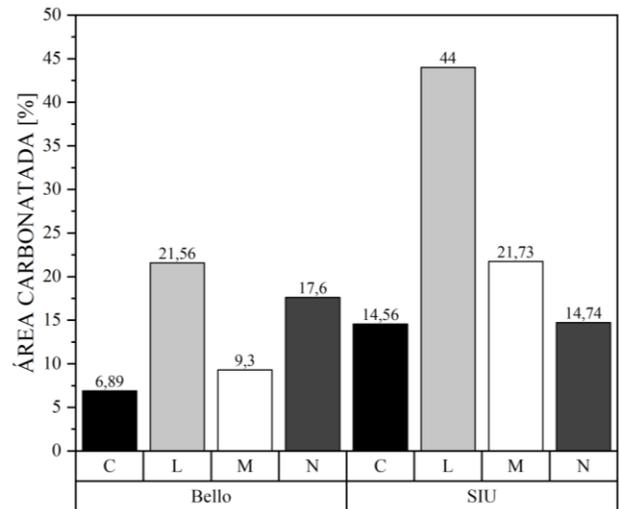
Fig. 17. Porcentaje de área carbonatada, probetas AGL y AGM expuestas en Bello y SIU.

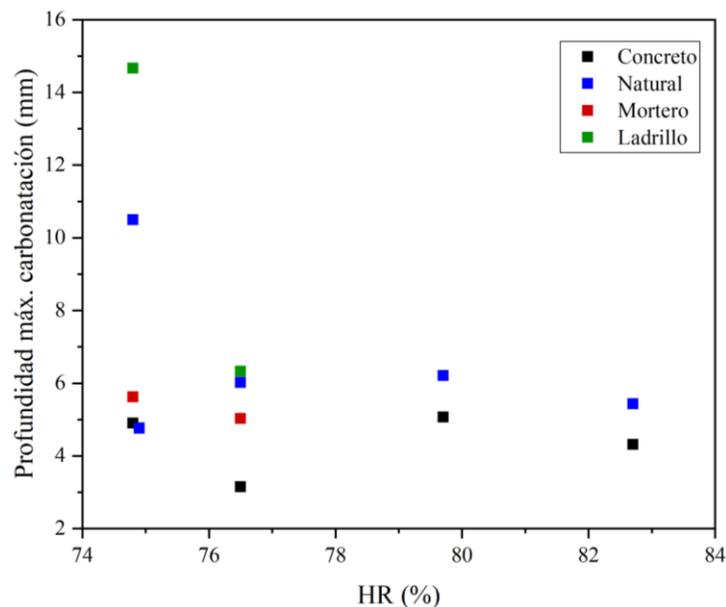
Fig. 18. Profundidad máxima de carbonatación vs. HR de cada sitio para los 4 tipos de concretos.

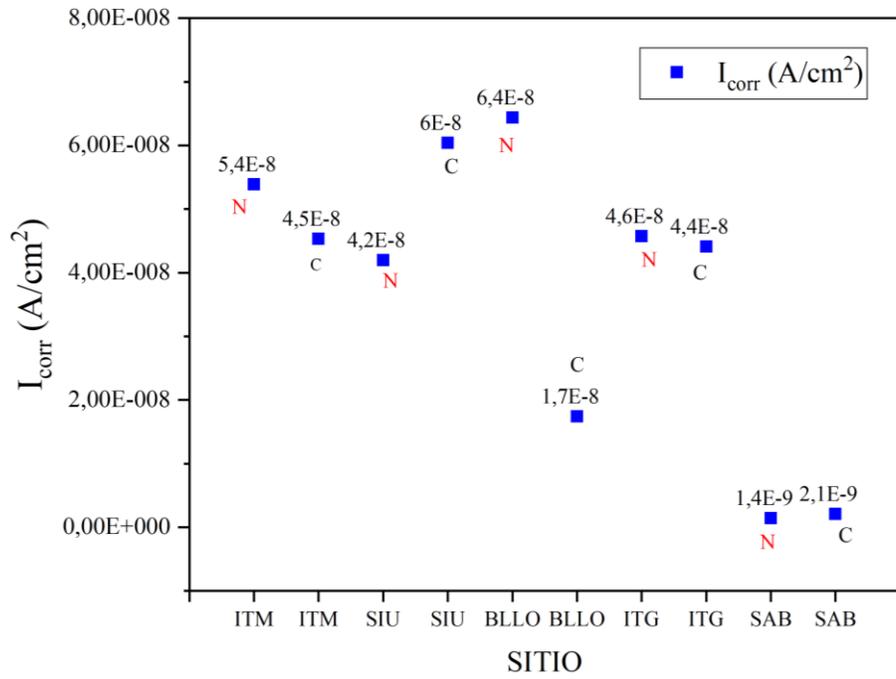
Fig. 19. Corriente de corrosión de las probetas ensayadas para los diferentes sitios.

Se encuentra que valores inferiores a $1.00E-7$ A/cm² corresponden a estados típicos de pasivación y un valor máximo alrededor de $1.00E-6$ A/cm² son valores típicos de un concreto con niveles de corrosión elevados [18]. En general, las corrientes de corrosión se encuentran por debajo del rango definido para el estado típico de pasivación y por ende las velocidades de corrosión son muy bajas. Se deduce que las tasas de corrosión aún son muy bajas en las varillas de refuerzo porque, en todos los casos, el frente de la carbonatación no ha alcanzado la profundidad a la que está la varilla. Además, como ya se pudo apreciar, hay menor carbonatación donde hay más HR y, en Sabaneta, lugar con la HR más elevada (TABLA XXII. DATOS ELECTROQUÍMICOS A PARTIR DE PRUEBAS DE POLARIZACIÓN Y HR.) se presentan los valores de resistencia a la polarización (R_p) más altos, es decir, la mayor resistividad. Por ende, se registran allí las velocidades de corrosión y corrientes de corrosión más bajas, como también los potenciales de corrosión más positivos. Los resultados corresponden a lo esperado, puesto que a una HR elevada (en general mayor al 75%) se bloquean los poros del concreto desfavoreciendo la penetración del CO₂ [15], lo que a su vez favorece que se mantenga la capa pasiva en la barra de acero por la conservación de la alcalinidad del concreto en las cercanías del acero [14].

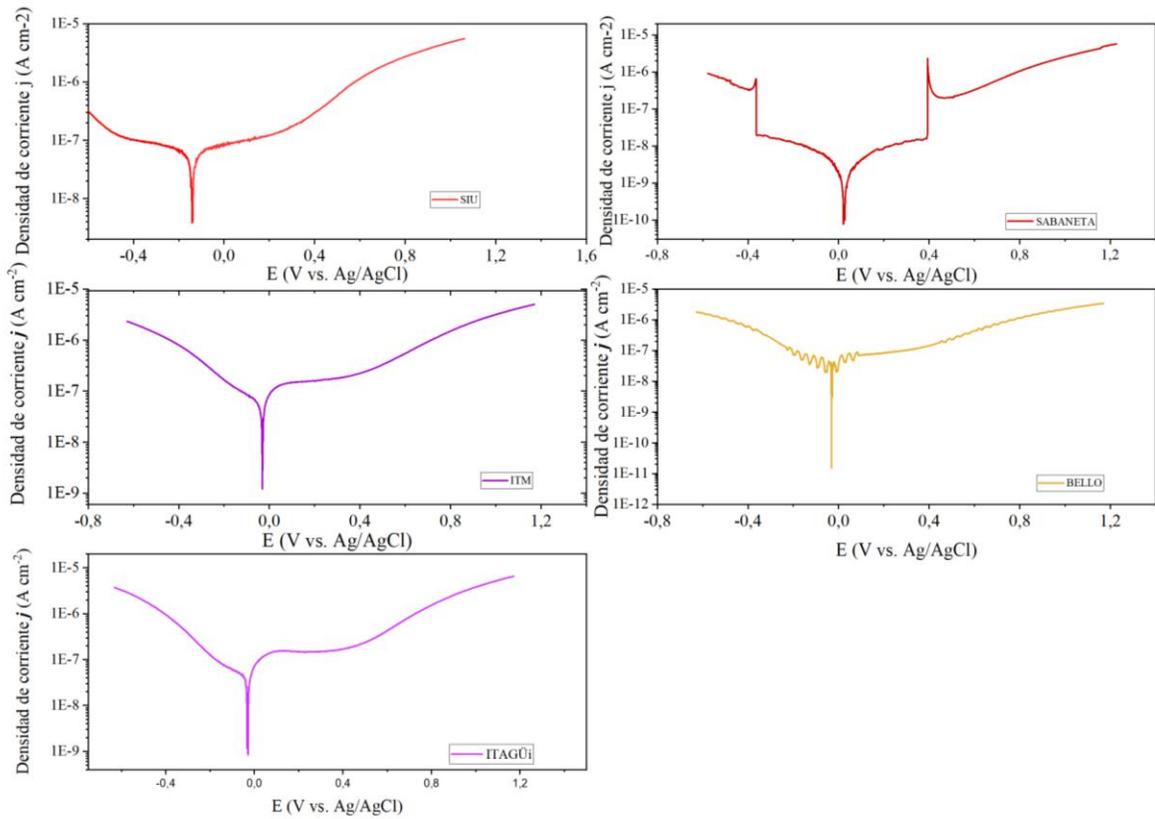
Fig. 20. Curvas de polarización lineal de probetas AGC ubicadas en los diferentes sitios de exposición.

Las curvas de polarización obtenidas presentan formas muy similares para todos los sitios, exceptuando las curvas de Sabaneta. En la Fig. 24. Representación esquemática de una curva corriente potencial con las reacciones electroquímicas involucradas [31].4 se muestra una representación esquemática de una curva de polarización lineal con las reacciones electroquímicas que pueden estar involucradas; la curva catódica de esta figura es muy similar a las regiones catódicas de las curvas experimentales. Se tiene la zona donde se da el control por activación, región que se asocia con reacciones lentas que pueden incrementar su velocidad con incrementos en el potencial; se tiene la región de control por difusión que se da cuando no hay una reposición inmediata y completa en una reacción en la que un reactivo se consume desarrollando una discrepancia entre las concentraciones superficiales generando variaciones en el potencial como consecuencia en los cambios de concentración cerca de la superficie; la otra región llamada de control mixto es una zona en la que las corrientes oxidativa y reductora surgen de reacciones de electrodo muy distintas, es decir, existe una mezcla de reacciones, diferente a lo que sucede, por ejemplo, en el control por activación donde las corrientes oxidativa y reductora corresponden al mismo proceso de transferencia de electrones [30].

Por su parte, las curvas de Sabaneta presentan una marcada zona de transpasivación (líneas rectas a potencial constante), tanto en la curva catódica como anódica. En esta zona, lo que ocurre inicialmente es el rompimiento de la capa pasiva y al finalizar la línea recta, donde cae la corriente, vuelve a formarse la capa pasiva (para todas las curvas, donde se da una caída en la corriente a medida que incrementa el potencial está sucediendo nuevamente la formación de la capa pasiva) y nuevamente con el incremento de I se da la transpasivación. Se piensa que la capacidad de formar esa capa pasiva en el caso de las probetas ubicadas en la Sabaneta puede asociarse a la alta HR, que puede favorecer la formación de hidróxidos de hierro de carácter protector, los cuales, acompañados por los óxidos de hierro, son los responsables de la formación de estas capas [28]. Lo anterior puede soportarse mediante el uso del diagrama de Pourbaix para el hierro (ver Fig. 25. Diagrama de Pourbaix para el sistema H_2O-Fe ($T = 25\text{ }^\circ\text{C}$, $[Fe^{2+}] = 10\text{ ppm}$, $[Fe^{3+}] = 10^{-6}\text{ mol/L}$, $pH_2 = pO_2 = 100\text{ kPa}$) [32]5). Se sabe que el pH alrededor de la barra de acero es mayor a 9 (desde las pruebas de carbonatación). En el diagrama de Pourbaix se observa que para cualquier barrido de potencial por encima de este pH se tienen óxidos e hidróxidos que estarán formando una película pasiva en el acero, y además una HR alta favorece la formación de hidróxidos de hierro. Lo anterior es una posible razón por la cual las probetas ubicadas en Sabaneta posean las velocidades de corrosión más bajas, así como las resistencias a la polarización más altas.

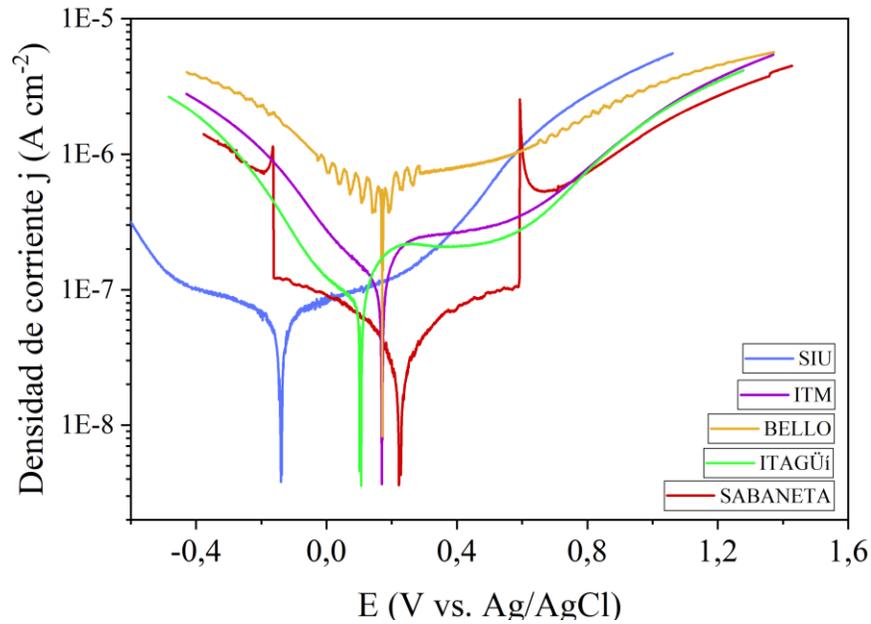
Fig. 21. Curvas de polarización lineal unificadas de probetas AGC de la **¡Error! No se encuentra el origen de la referencia..**

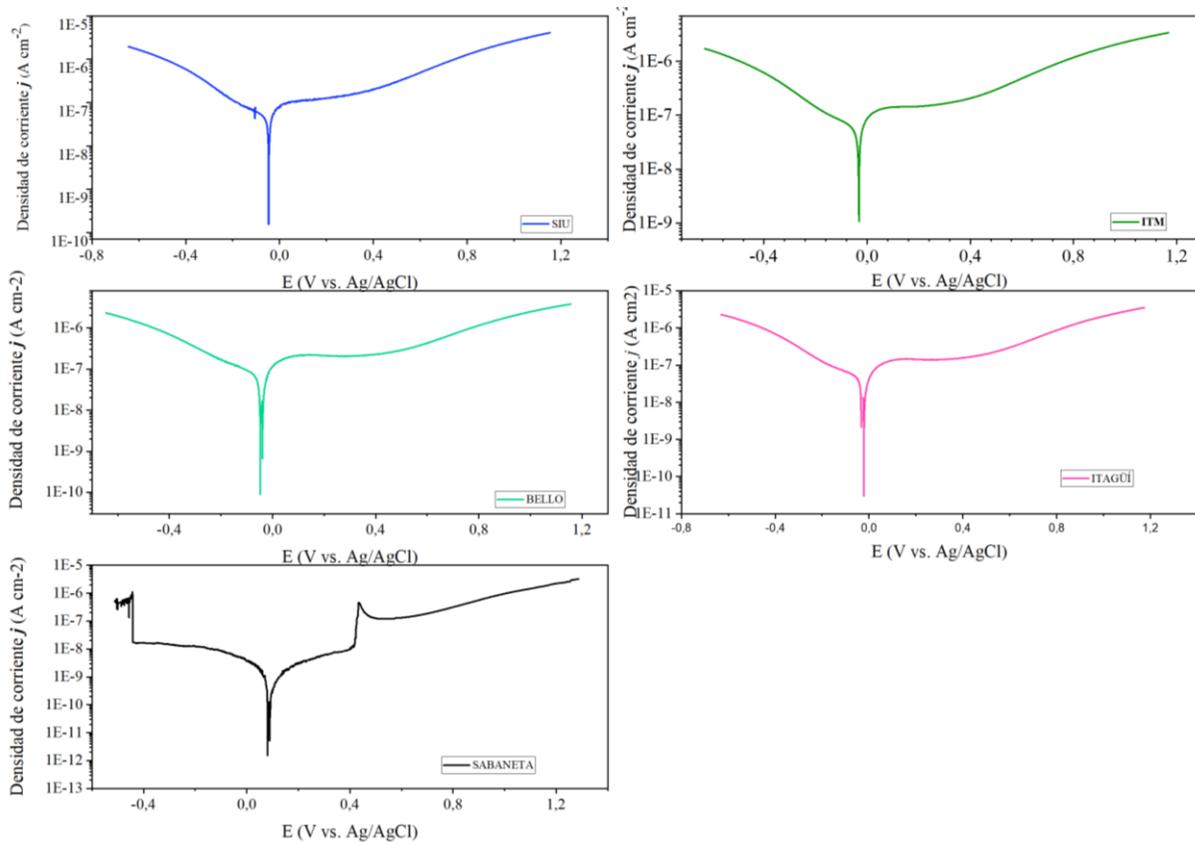
Fig. 22. Curvas de polarización lineal de probetas AGN ubicadas en los diferentes sitios de exposición.

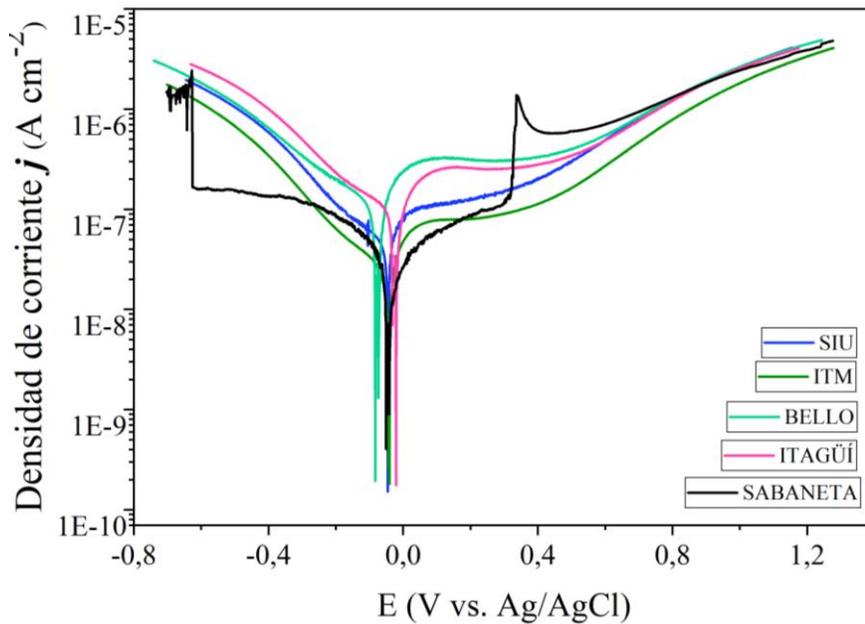
Fig. 23. Curvas de polarización lineal unificadas de probetas AGN de la Fig. 20. Curvas de polarización lineal de probetas AGC ubicadas en los diferentes sitios de exposición

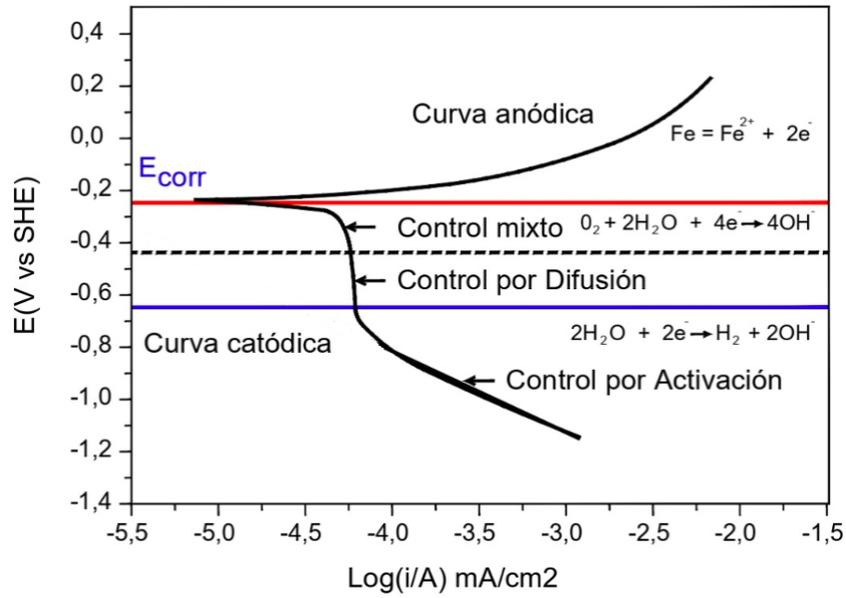
Fig. 24. Representación esquemática de una curva corriente potencial con las reacciones electroquímicas involucradas [31].

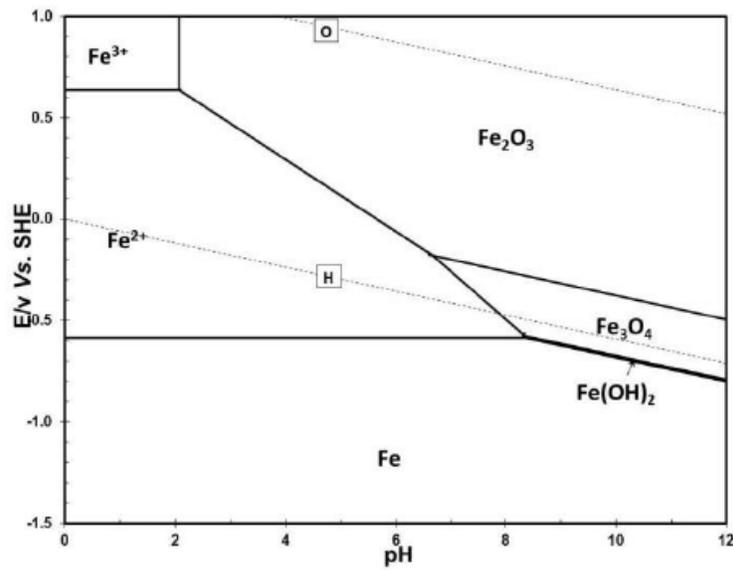
Fig. 25. Diagrama de Pourbaix para el sistema H₂O-Fe ($T = 25\text{ }^\circ\text{C}$, $[\text{Fe}^{2+}] = 10\text{ ppm}$, $[\text{Fe}^{3+}] = 10^{-6}\text{ mol/L}$, $\text{pH}_2 = \text{pO}_2 = 100\text{ kPa}$) [32]
