**Revisión bibliográfica de rehabilitación de estructuras en concreto afectadas por
carbonatación**

Monografía presentada para optar al título de Especialista en Análisis y Diseño de Estructuras

Universidad de Antioquia

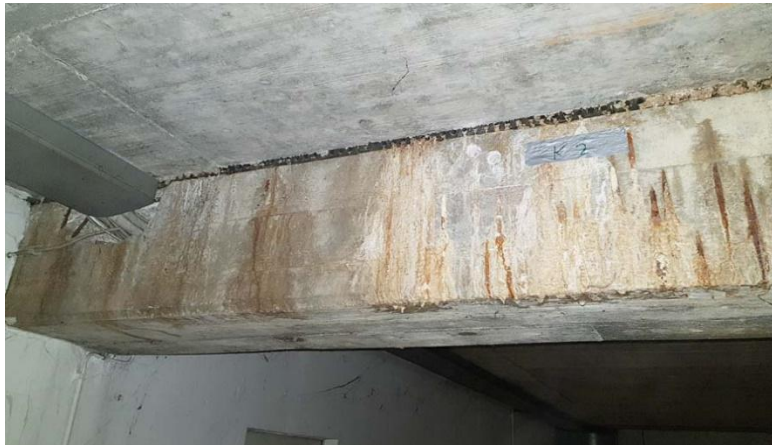
Figura 3

Manchas de óxido

El manual de rehabilitación de estructuras de hormigón, Troconis de Rincón et al., 1997, define la corrosión como un proceso electroquímico que provoca la degradación (oxidación) del acero en el hormigón; siendo uno de los fenómenos que más incide en el deterioro estructural, generándose por las afecciones en los recubrimientos de concreto de cada elemento y que se ve acelerado por la presencia de agentes externos del ambiente o agentes internos, incorporados al concreto (ver figura 3)

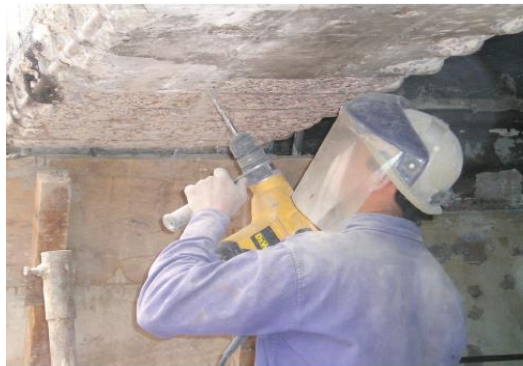
Figura 6

Escarificación del concreto

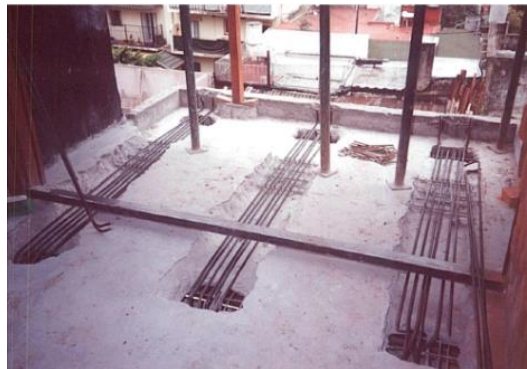
Figura 7

Instalación de fajas de refuerzos adicionales

El proceso de corrección consta de la eliminación del concreto deteriorado, la preparación de la superficie incluyendo el acero de refuerzo, pasivación de la armadura de refuerzo la cual depende del grado de corrosión. Posteriormente la selección del mortero de reparación tanto estructural como de inyección para sello de fisuras. (Asociación ARPHO, 2022).

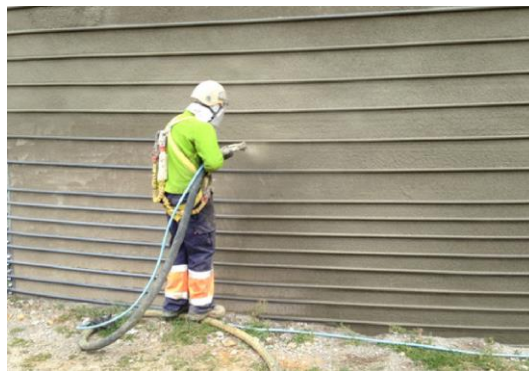
Figura 8

Proceso de rehabilitación en tanque de agua potable

En la provincia de León España, la empresa Azul Construcción Repair S.A, ejecutó en el año 2019, la rehabilitación de un tanque de agua potable, que, dada la vida de servicio del mismo. Este presentaba lesiones patológicas como fisuras y desprendimiento de material, lo que generaba adicionalmente un avance en el frente de carbonatación, conllevando a una pérdida de su resistencia estructural.

Como también se presentaban falta de resistencia estructural, para darle aumentarla se optó por reforzar con cables de postensado revestido. Sin embargo, una de las debilidades del postensado es el proceso de corrosión del acero, por lo que se busca proteger el refuerzo existente y el instalado en el estado de servicio del tanque ante las acciones de permeabilidad, iones cloruro y la carbonatación, para ello se realizó una protección adicional con la aplicación de un inhibidor de corrosión migratorio disminuyendo en un 90% la velocidad de corrosión de las barras de acero y se incluye el revestimiento de un realcalinizador de hormigón para aumentar el pH y generar mejor calidad en la propiedad pasivante del concreto.
