**Seguimiento y evaluación del programa de uso eficiente y ahorro del agua (PUEAA),
enfocado a la disminución de pérdidas de agua en la red de distribución y conducción en el
municipio de Fredonia Antioquia.**

Informe de prácticas para optar al título de Ingeniero Sanitario

Universidad de Antioquia
Facultad de Ingeniería, Escuela Ambiental
Ingeniería Sanitaria
Medellín, Antioquia, Colombia

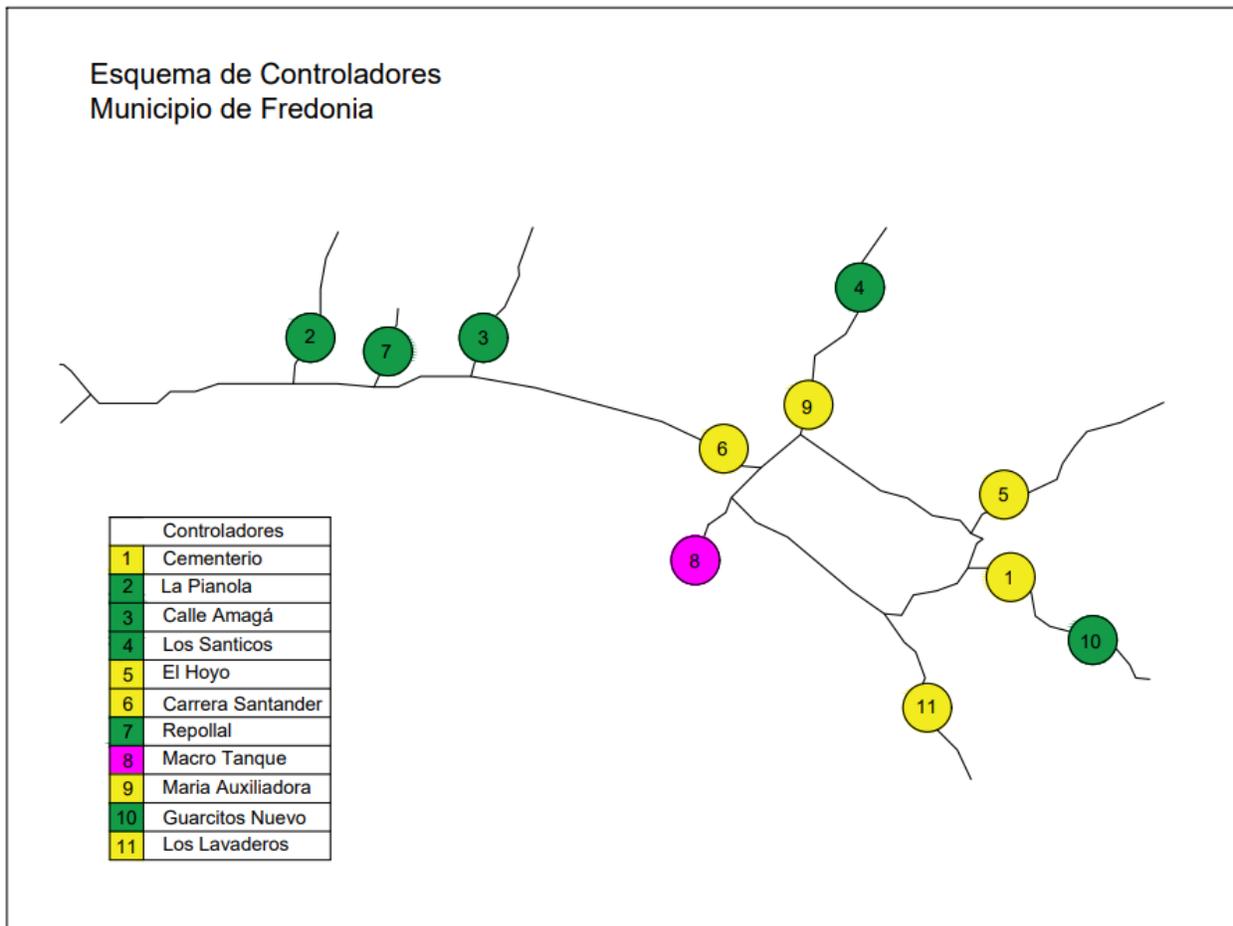
Figura 2

Esquema de ubicación de los controladores, FREDONIA

Este esquema permite identificar de manera oportuna y adecuada la ubicación de cada controlador instalado, Con esto y mediante un balance de masas adecuando es posible determinar el consumo de agua de un sector, la planificación estratégica en la operación del servicio de acueducto para las empresas prestadoras del servicio genera una acción inmediata para actuar de manera oportuna y eficaz.

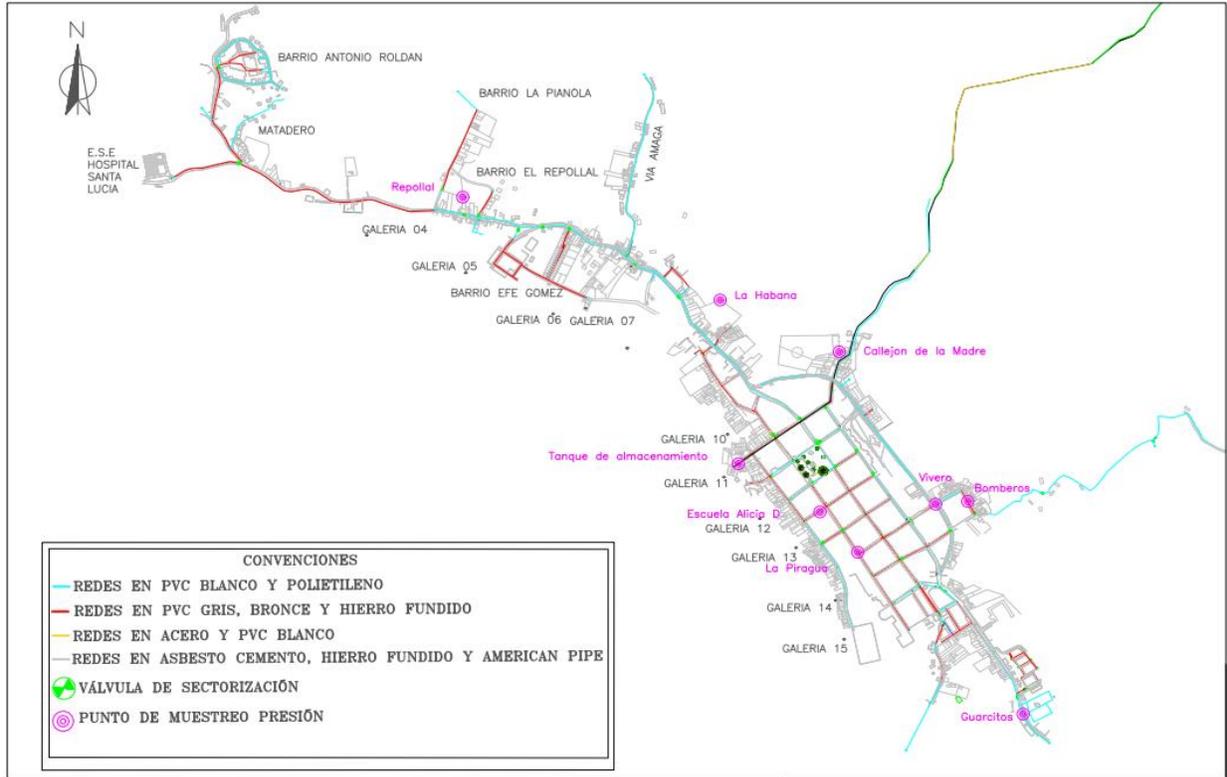
Figura 3

Red de distribución y puntos de muestreos concertados, FREDONIA

Se anexa el plano de la red de conducción y distribución del municipio de Fredonia donde se puede visualizar más detalles de la red de acueducto, por ejemplo, los puntos de: La Habana, Escuela Alicia Diez, La Piragua, Callejón de La Madre, Vivero, Bomberos, Guarcitos, Repollal y La Florida son los puntos registrados y autorizados para la medición de la presión en la red de distribución del municipio de Fredonia, por normativa el Reglamento Técnico del Sector de Agua Potable y Saneamiento Básico – RAS establece que las presiones mínimas y máximas en la red de distribución son mínima 10 mca y máxima 50 mca para poblaciones menores de 12500 habitantes, para poblaciones con poblaciones mayores de 12500 habitantes las presiones mínimas se deberían ubicar mínimo 15mca y máximo 55 y 60 mca pero con condiciones especiales definidas por la norma, cabe resaltar que la red de distribución del municipio de Fredonia, fue diseñada bajo la anterior normatividad del RAS donde las presiones a cumplir por normativa eran 10 y 60 mca respectivamente.

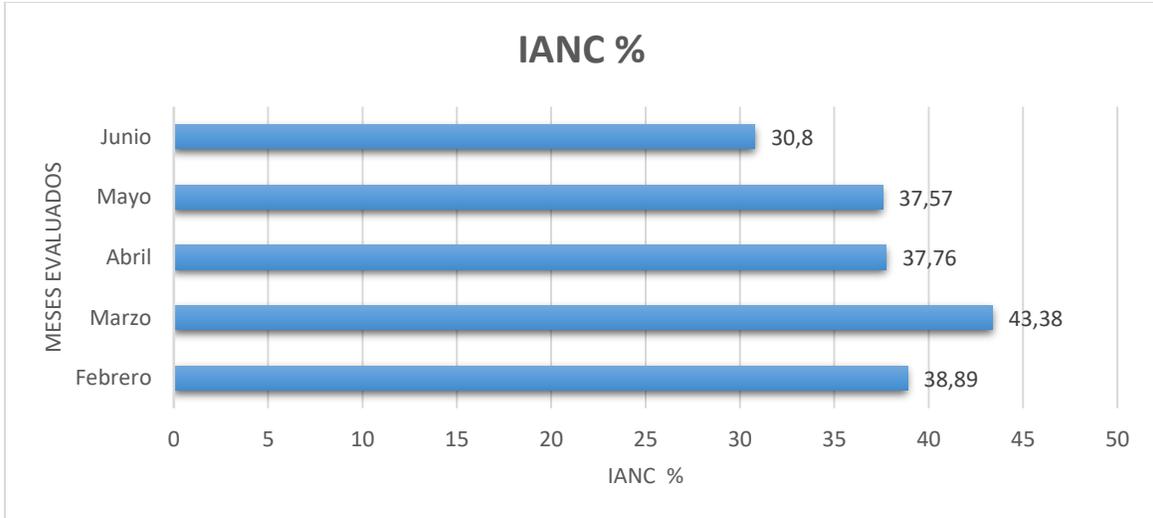
Gráfica 1

IANC% mes de febrero, marzo, abril, mayo y junio

Se observa un comportamiento decreciente en el índice de pérdidas de agua IANC, en la grafica 1 se puede observar que el mayor porcentaje de pérdida fue en el mes de marzo con un 43.38%, en cuanto al menor porcentaje de pérdidas se registra en el último mes estudiado junio con 30.8% de índice de agua por suscriptor facturado.

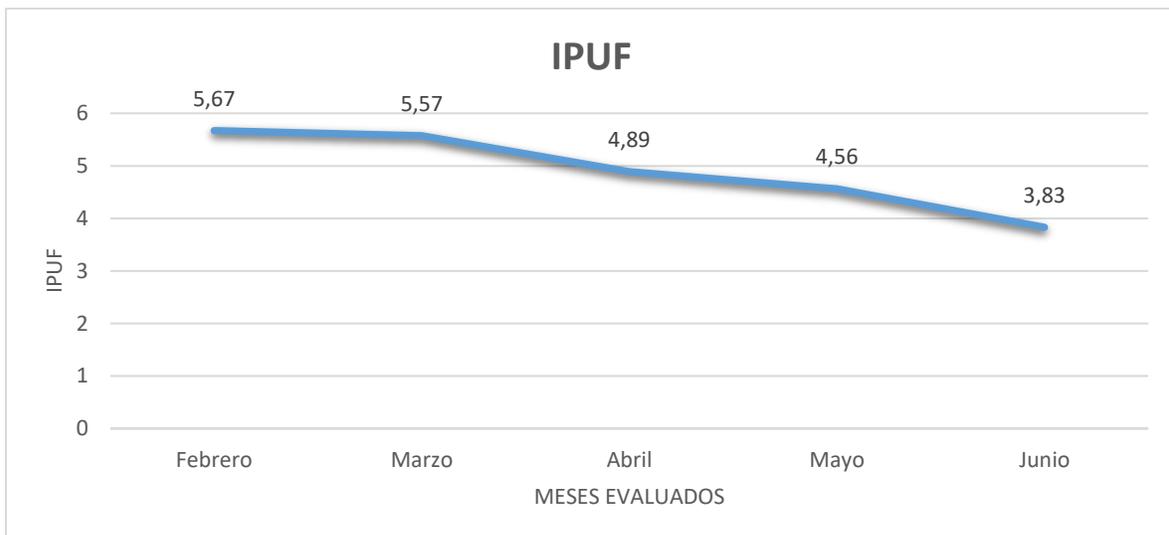
Gráfica 2

IPUF % mes de febrero, marzo, abril, mayo y junio

Se observa un comportamiento decreciente en el índice IPUF, el mes que mayor pérdida de agua por suscriptor facturado se registra es en febrero con 5.67 m^3 / suscriptor facturado, la tendencia de la pérdida es decreciente y el mes con menor IPUF es el mes de junio con 3.83 m^3 / suscriptor facturado.

Al igual que el comportamiento del índice IANC, el IPUF también decreció se evidencia el comportamiento en la **Gráfica 2**, lo cual indica que las pérdidas de agua disminuyeron, las labores de reposición y arreglo de daños fueron oportunas, además la disminución en la cantidad de vehículos de carga pesada también disminuyo con la reapertura de la vía Santa Bárbara La Pintada, esto permitió que los daños se disminuyeran y la posibilidad de ser mas efectivos y contundentes en la reparaciones y daños reportados y encontrados, el IPUF para el periodo de consumo de Febrero es de $5,67 \text{ m}^3 / \text{suscriptor}$, Marzo $5,57 \text{ m}^3 / \text{suscriptor}$, Abril $4,89 \text{ m}^3 / \text{suscriptor}$, Mayo $4,56 \text{ m}^3 / \text{suscriptor}$ y Junio $3,83 \text{ m}^3 / \text{suscriptor}$, este índice es cumplido por la empresa prestadora del servicio ya que por norma este no puede sobrepasar los $6 \text{ m}^3 / \text{suscriptor}$ facturado.

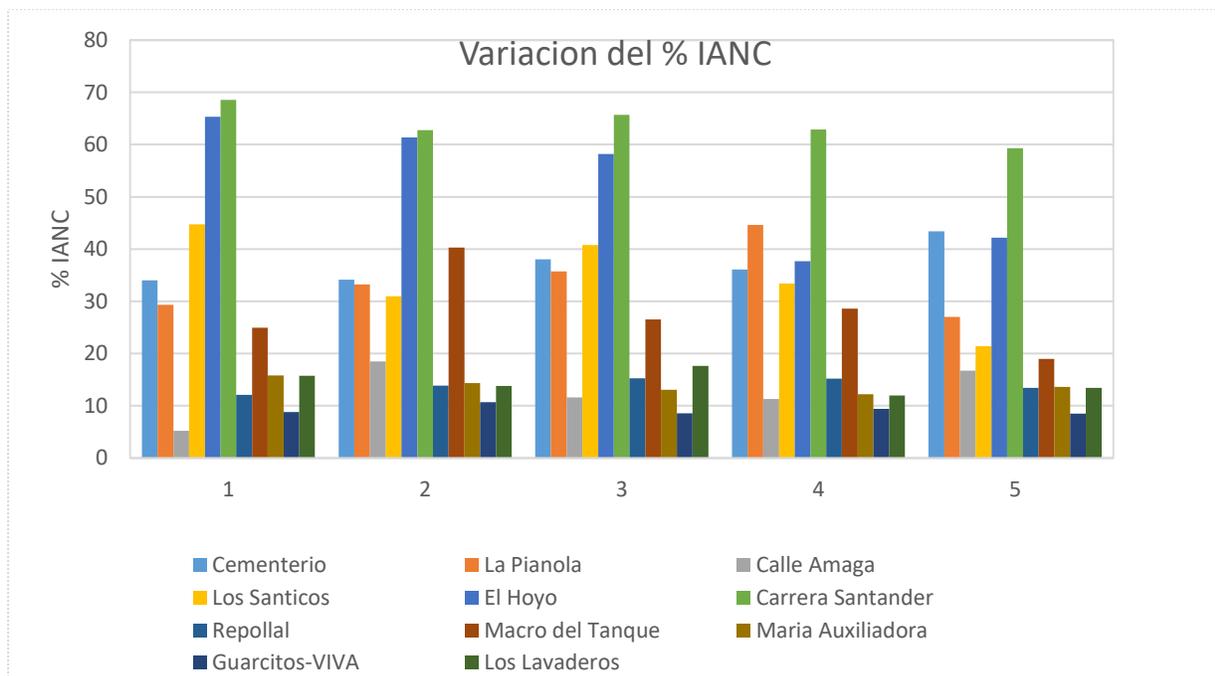
Gráfica 3

IANC % por cada controlador

Se ve el diferente comportamiento que tienen los controladores en los periodos estudiados, el controlador que muestra una tendencia creciente es cementerio donde en el mes de febrero el IANC estaba en el 35% y para el mes de junio sobrepasa el 40% en pérdidas, en cuanto a los controladores que no registran variabilidad en pérdidas se destacan los lavaderos, Guarcitos Viva, El Hoyo y el repolla, Las Pérdidas no incrementan ni disminuyen.

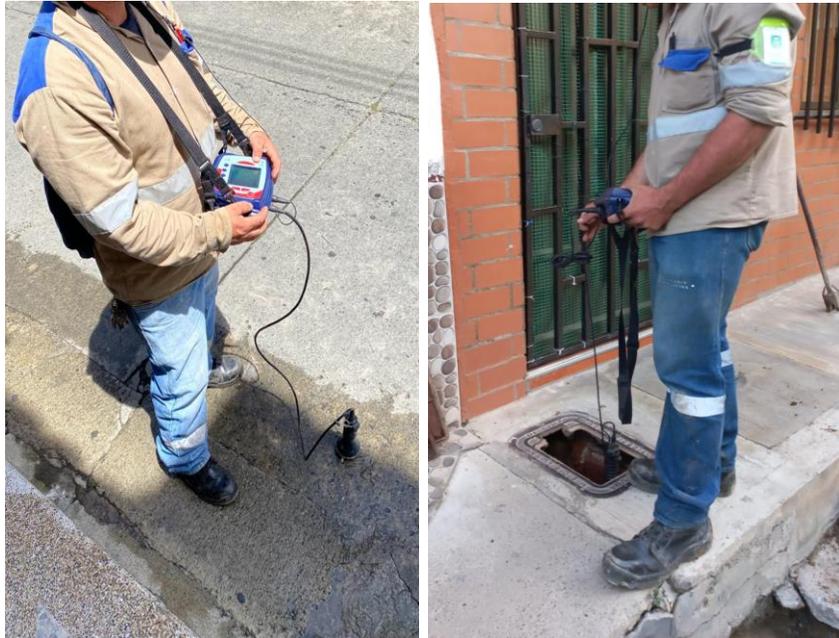
Figura 4

Implementación de geofonia en la zona urbana del municipio de Fredonia, se buscaron averías o daños que no son perceptibles y mediante la herramienta llamada geófono es posible identificar con gran exactitud los posibles daños. A continuación, se muestra evidencia fotográfica de las búsquedas de daños o averías en la red de mediante la implementación del geófono, se aclara que las pérdidas que se consideran desviaciones de los consumos promedios registrados de los usuarios, los cuales se caracterizan como pérdidas imperceptibles en ocasiones se perdonan o se dejan de cobrar alguna parte del consumo total, está pérdida es asumida por las empresas de servicios públicos y se consideran pérdidas a nivel comercial.

Búsqueda Daño en red de distribución con geófono, sector centro urbano, FREDONIA

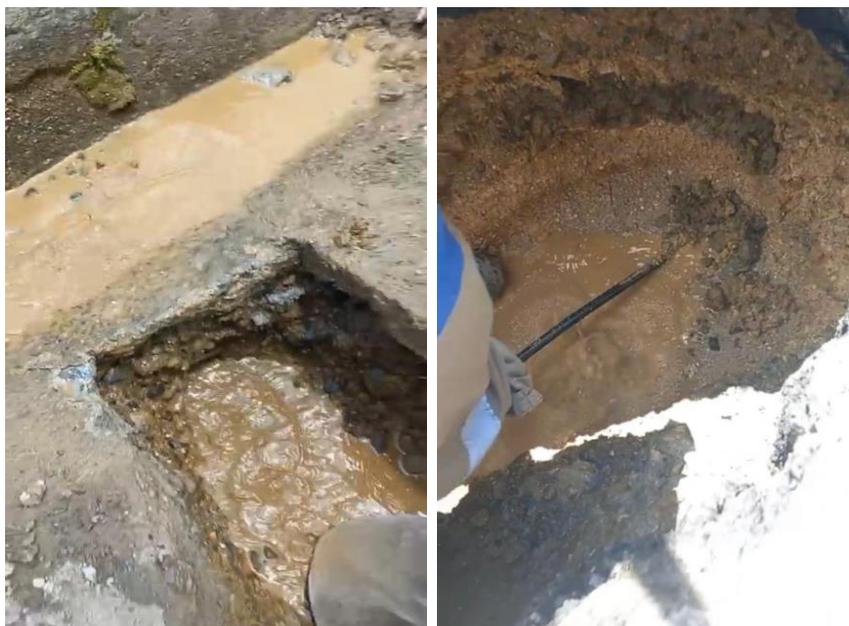
Figura 5

Daño en red de distribución búsqueda con geófono. FREDONIA

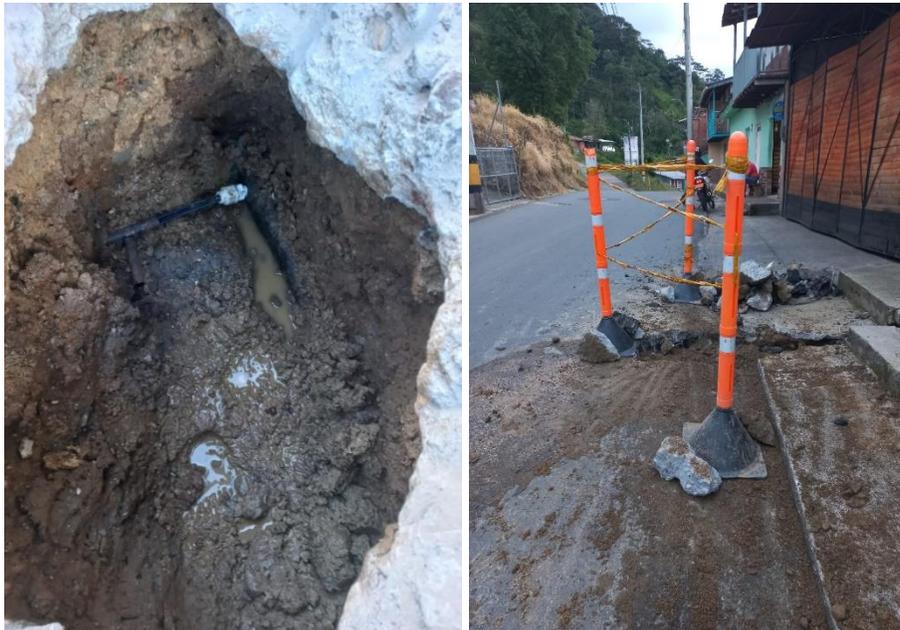
Figura 6

Daño en red de distribución búsqueda con geófono, Avenida Santander, FREDONIA

La Avenida Santander es la vía principal por la cual transitan todo tipo de vehículos que deciden salir o atravesar el casco urbano de Fredonia, esta avenida en el último año recibió mayor flujo vehicular debido al cierre total de la vía Santa Bárbara la Pintada kilómetro 17 + 650 m, en donde se presentó un hundimiento de banca vial por la falla presente del ROMERAL, esto ocasiono que todo el flujo vehicular tanto de tipo particular como de transporte de carga pesada recurriera a tomar vías alternas, lo cual desencadeno que las vías de la zona urbana de Fredonia reciban más peso y con mayor frecuencia del cual estaban diseñadas, esto incremento el reporte de daños y averías en el servicio de acueducto y alcantarillado, es posible que el desplazamiento de los vehículos de carga pesada hayan agrietado, fisurado y deteriorado la tubería existente y por ende esto contribuya a tener pérdidas considerables de agua, Con la reapertura de la vía panamericana el día 21 de abril disminuyo el alto flujo vehicular, con esto se puede ser más eficaz en las labores de búsqueda y reparación de daños en la carpeta asfáltica de la zona urbana de Fredonia.

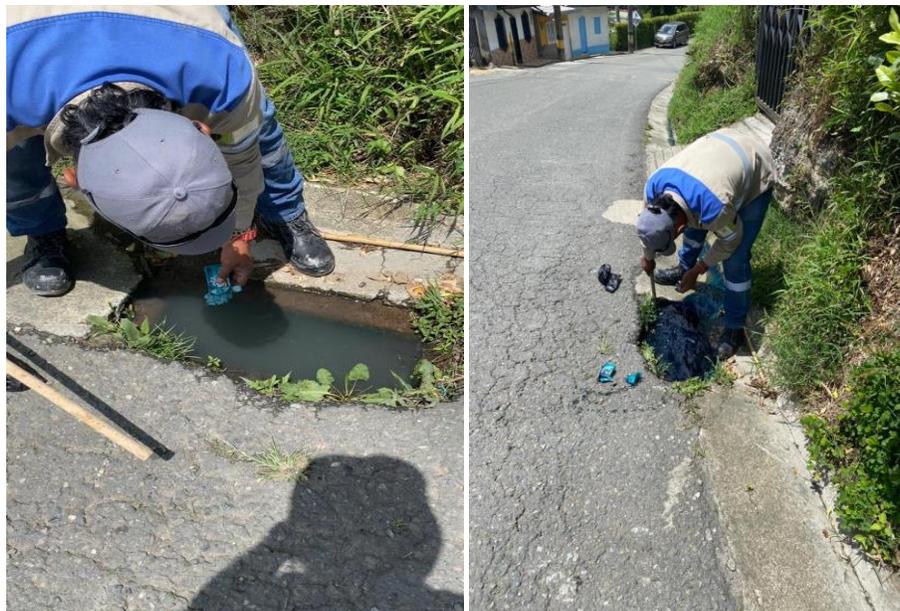
Figura 7

Prueba de anilina para descartar daño de la red administrada por la empresa, FREDONIA

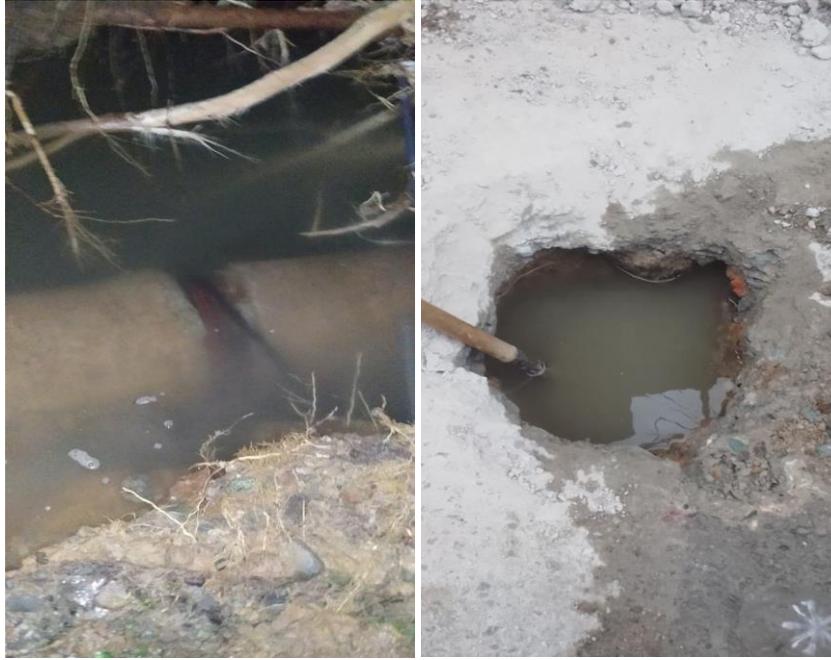
Figura 8

Daño en red de conducción El Plan, FREDONIA

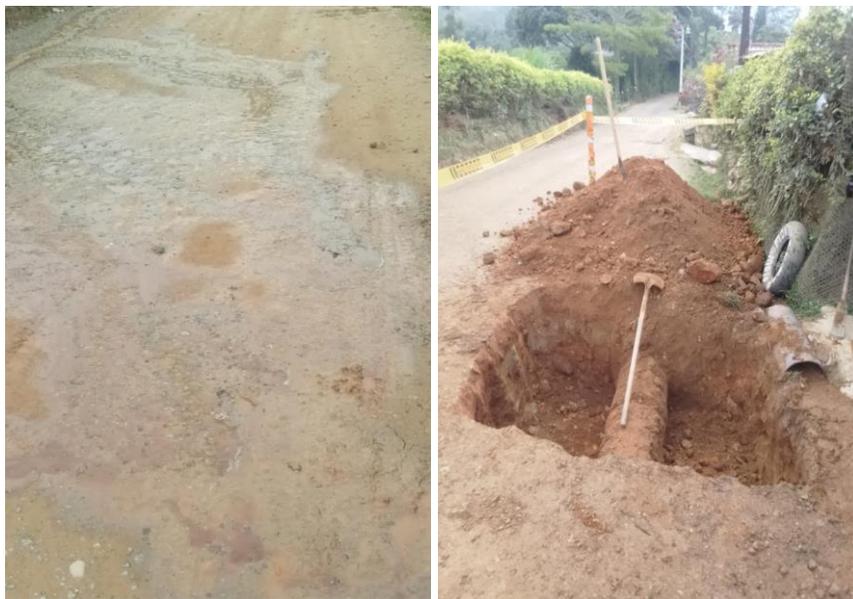
Figura 9

Daño en red de conducción sector El Plan, FREDONIA

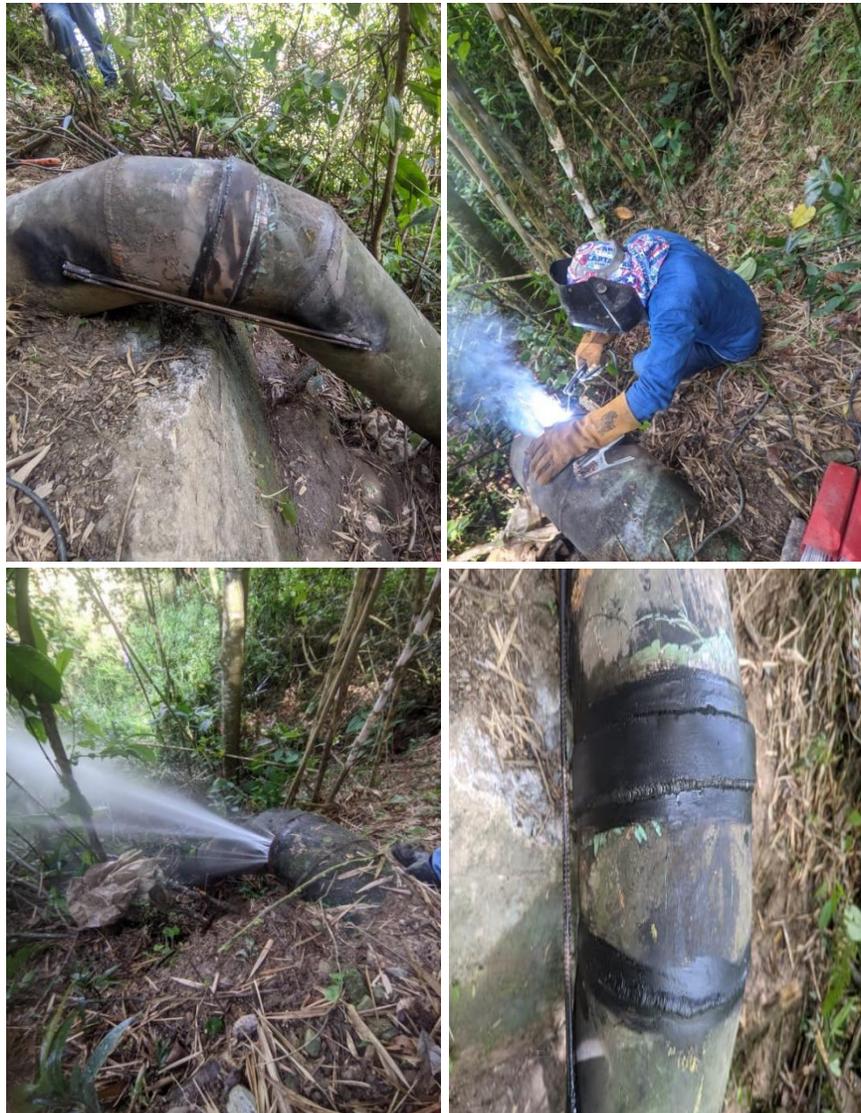
Figura 10

Daño en red de conducción sector Camino a la Concentración del Plan, FREDONIA

Se evidencia las etapas que tiene un daño luego de ser identificado, la tubería en este caso es de 12 pulgadas en acero al carbón, se procede a realizar un collar de acero y posteriormente unir mediante soldadura eléctrica, finalmente se refuerza las costuras realizadas con soldadura y se aplica recubrimiento de pintura aislante anticorrosiva, la manipulación de este tipo de tubería requiere más trabajo y las reparaciones deben realizarse por un especialista en el tema de soldadura eléctrica.

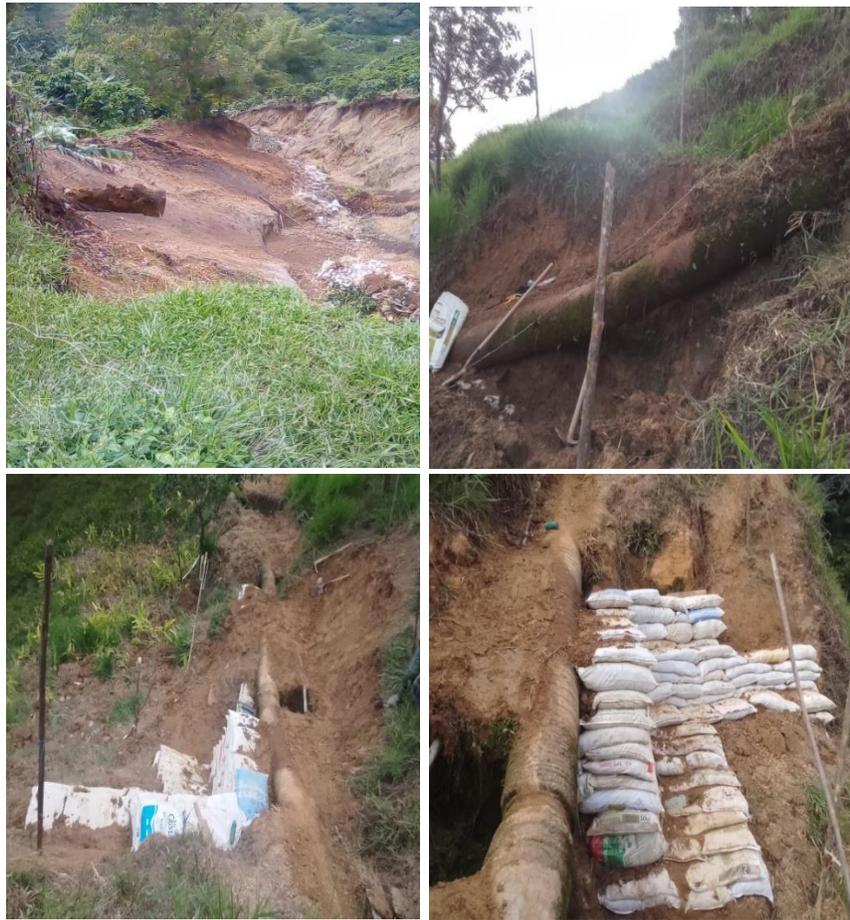
Figura 11

Deslizamientos de terrenos en red de conducción sector Camino a la Concentración del Plan, FREDONIA

Los movimientos y deslizamiento de suelos que son el soporte de la estabilidad y la integridad de la tubería de conducción, en ocasiones presentan condiciones de alerta en las cuales se debe optar por realizar trabajos para repotenciar la estabilidad de la tubería mediante obras y construcciones, en este caso particular se presentaron movimientos de terreno, se optó por realizar soporte con bolsacreto, los cuales permiten dar estabilidad a la tubería y contener taludes evitando así daños en la tubería que desencadenen pérdidas de agua en la red afectando también la continuidad del servicio prestado a la comunidad de la zona urbana de Fredonia. En la sección de anexos se entrega más registros fotográficos de diferentes situaciones de reposición, reparación, repotenciación y

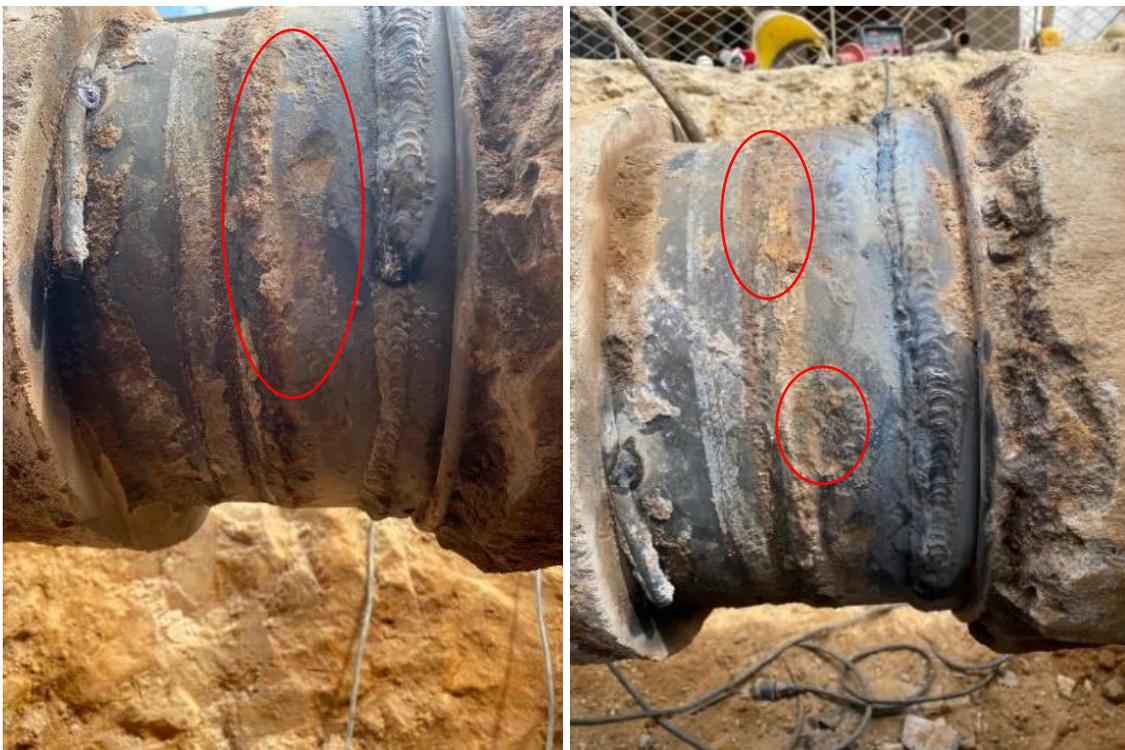
Figura 12

los daños presentados en el sector Camino a la Concentración del Plan y El Plan específicamente se han atribuido a corrosión y movimientos de masa, por su parte la corrosión está identificada, en su mayoría, se localiza en las campanas de la tubería esto justamente cada 4.5 metros ya que precisamente esta es la longitud de cada unidad de tubería, a continuación se expone la corrosión en registros fotográficos como lo muestra la **Figura 12**.

Corrosión en tubería American Pipe sector El Plan, FREDONIA

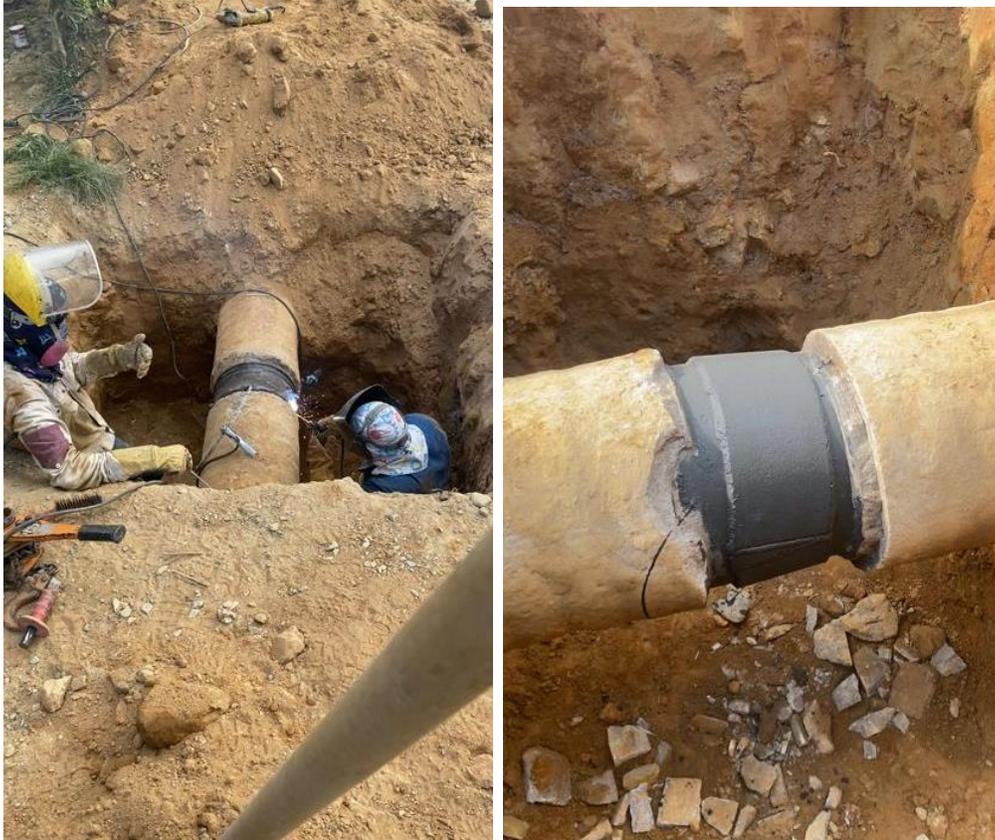
Figura 13

Reparación en tubería American Pipe sector El Plan, FREDONIA

- Despejar el recubrimiento de concreto externo que rodea la parte metálica de la tubería.
- Luego de identificadas las fisuras y corrosiones, se procede a la instalación de un cinturón de cierre con collares de tubería, en material de acero al carbón.

- Se debe instalar los cinturones de cierre collares de acero al carbón mediante soldadura eléctrica, esta proporciona las condiciones de fusión perfecta entre la parte metálica de la tubería American Pipe y el collar de acero al carbón.
- Posteriormente se procede a inspeccionar el collar soldado, posteriormente se finaliza con el recubrimiento de una capa de pintura anticorrosiva, con el objetivo, de evitar los deterioros en la tubería por humedad del suelo.
- Finalmente se recubre el cinturón con una mezcla de concreto de secado rápido mediante acelerantes que permite disminuir el tiempo de fraguado del recubrimiento en la tubería, en la **Figura 14** se aprecia el trabajo finalizado, dando reapertura al suministro de agua potable.

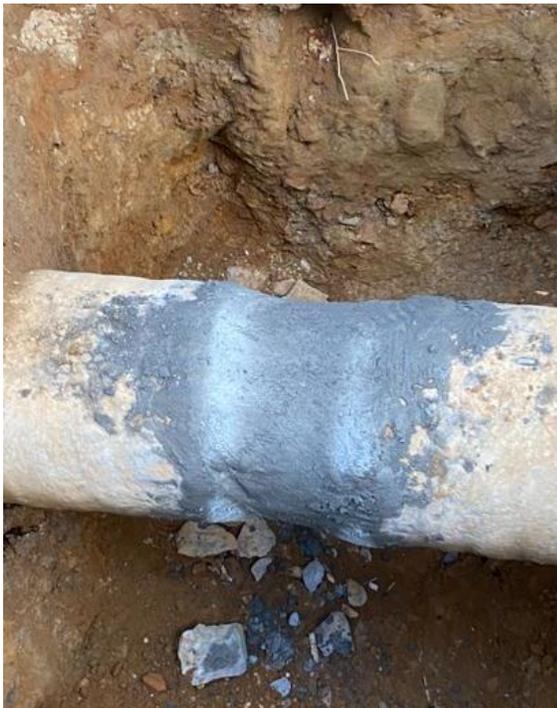
Figura 14

Repotenciación de tubería American Pipe sector El Plan, FREDONIA

Mediante la aplicación del recubrimiento de concreto se busca, impedir el contacto directo de la humedad del suelo y las sales que este contiene, evitando así futuras corrosiones en la tubería.

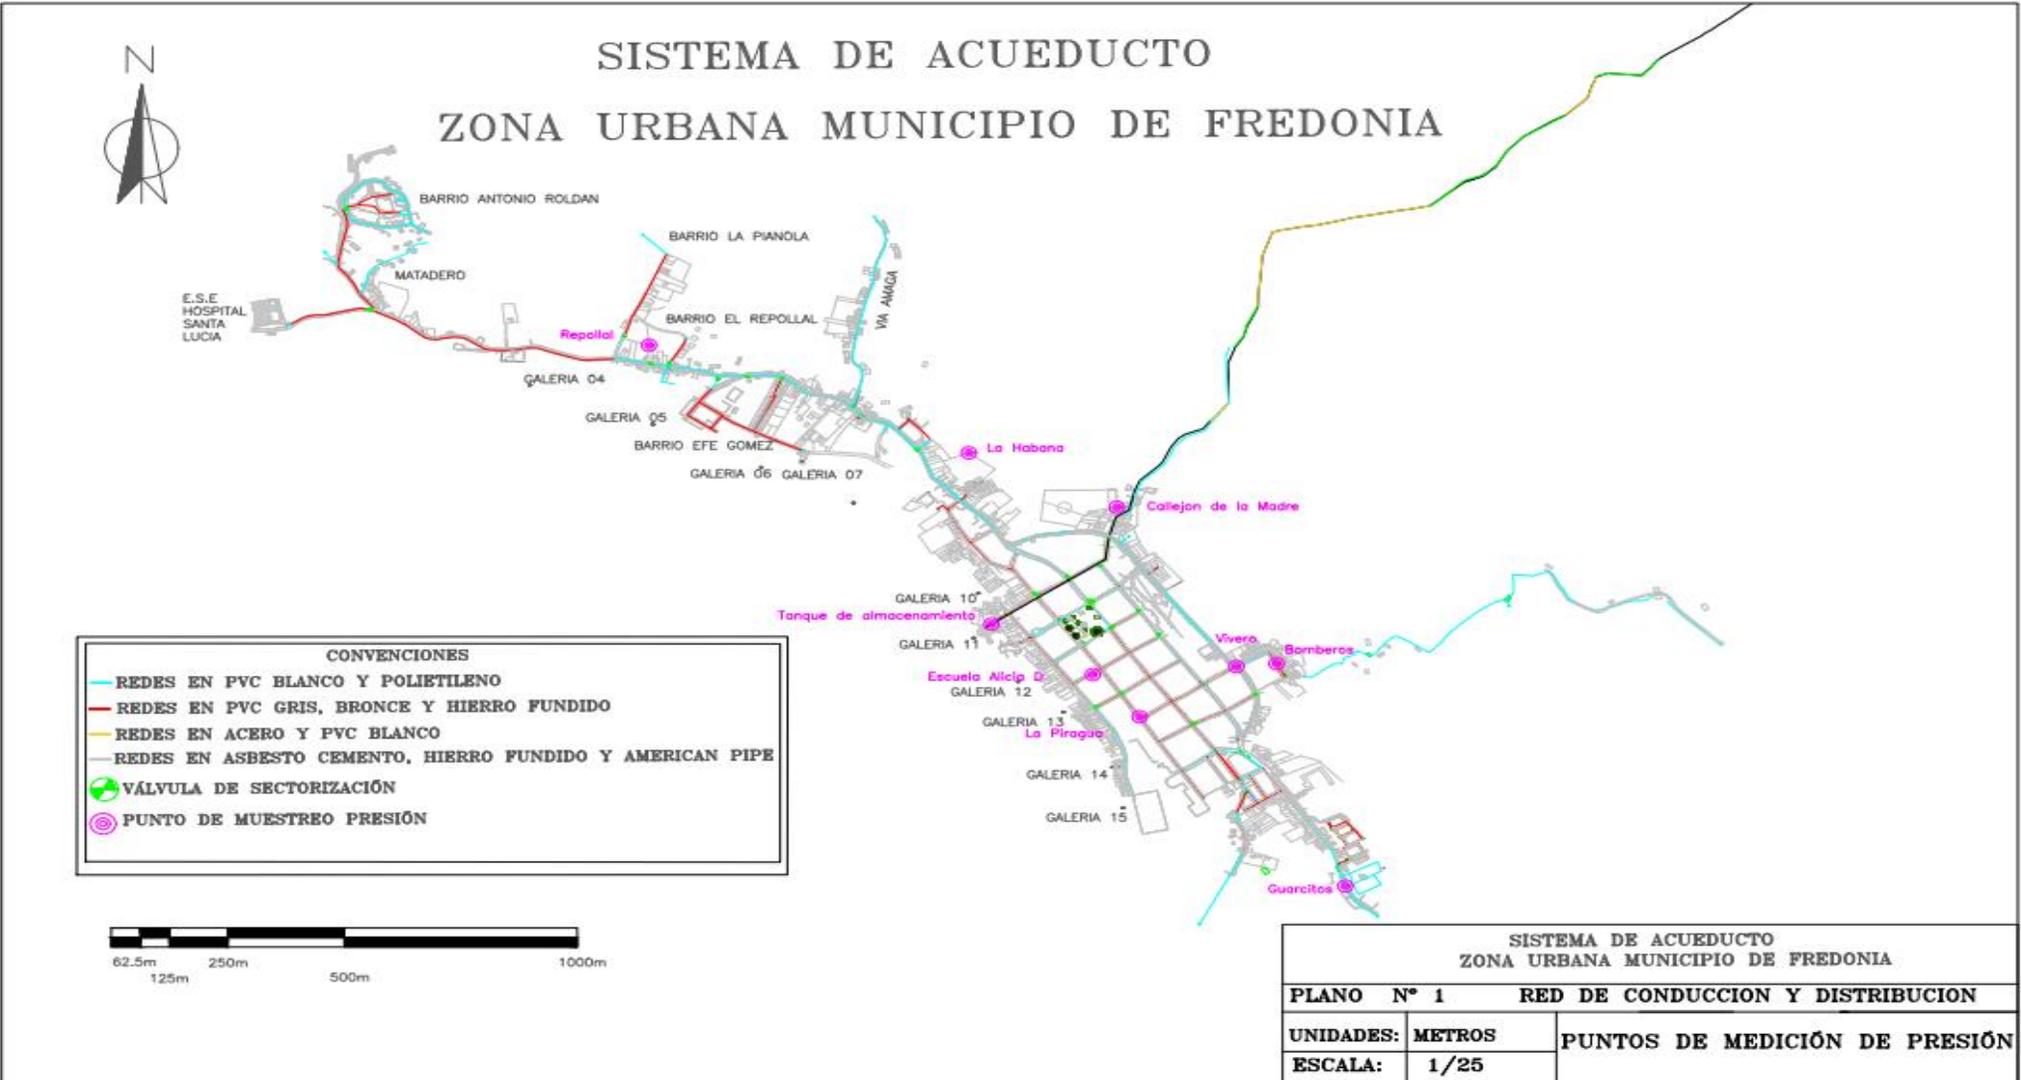
Anexo 1

Red de conducción y distribución de Fredonia

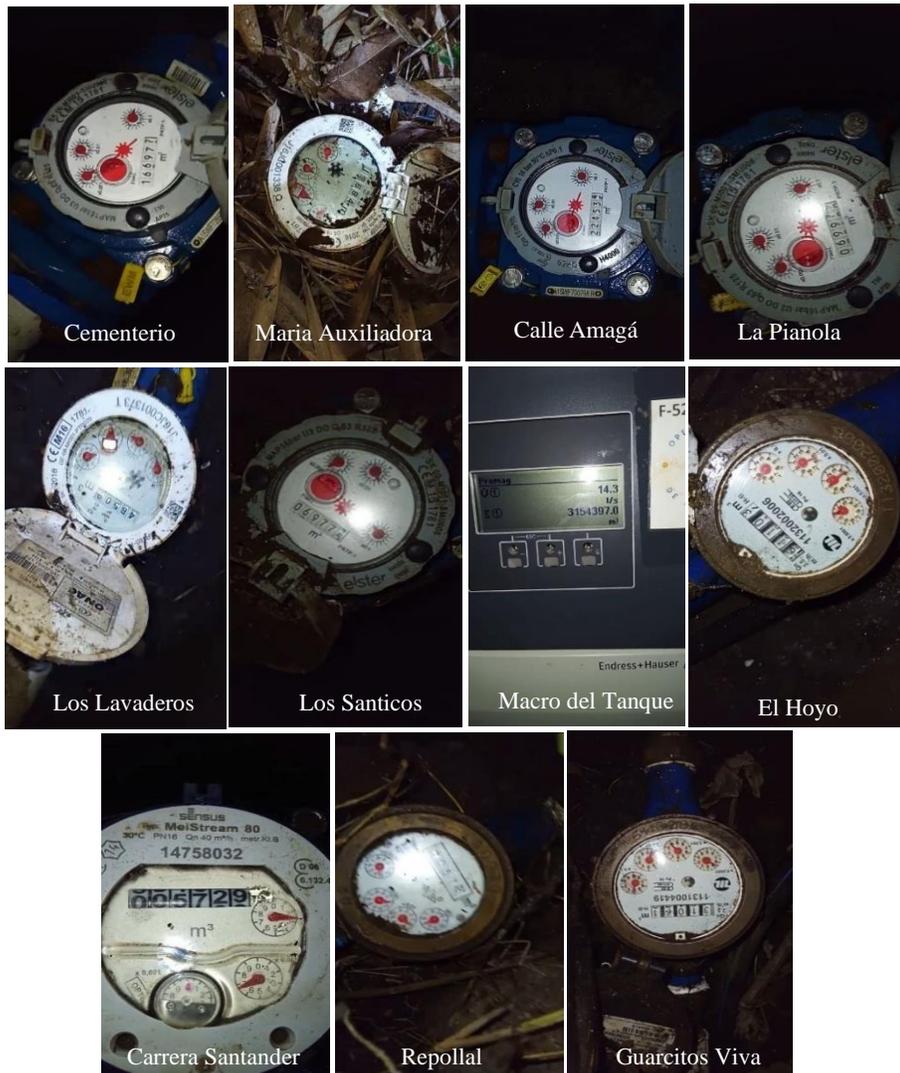
Anexo 2

Operación candado en búsqueda de pérdidas de agua en la red de distribución, FREDONIA.

Tenía como objetivo identificar las pérdidas de agua en la red de distribución

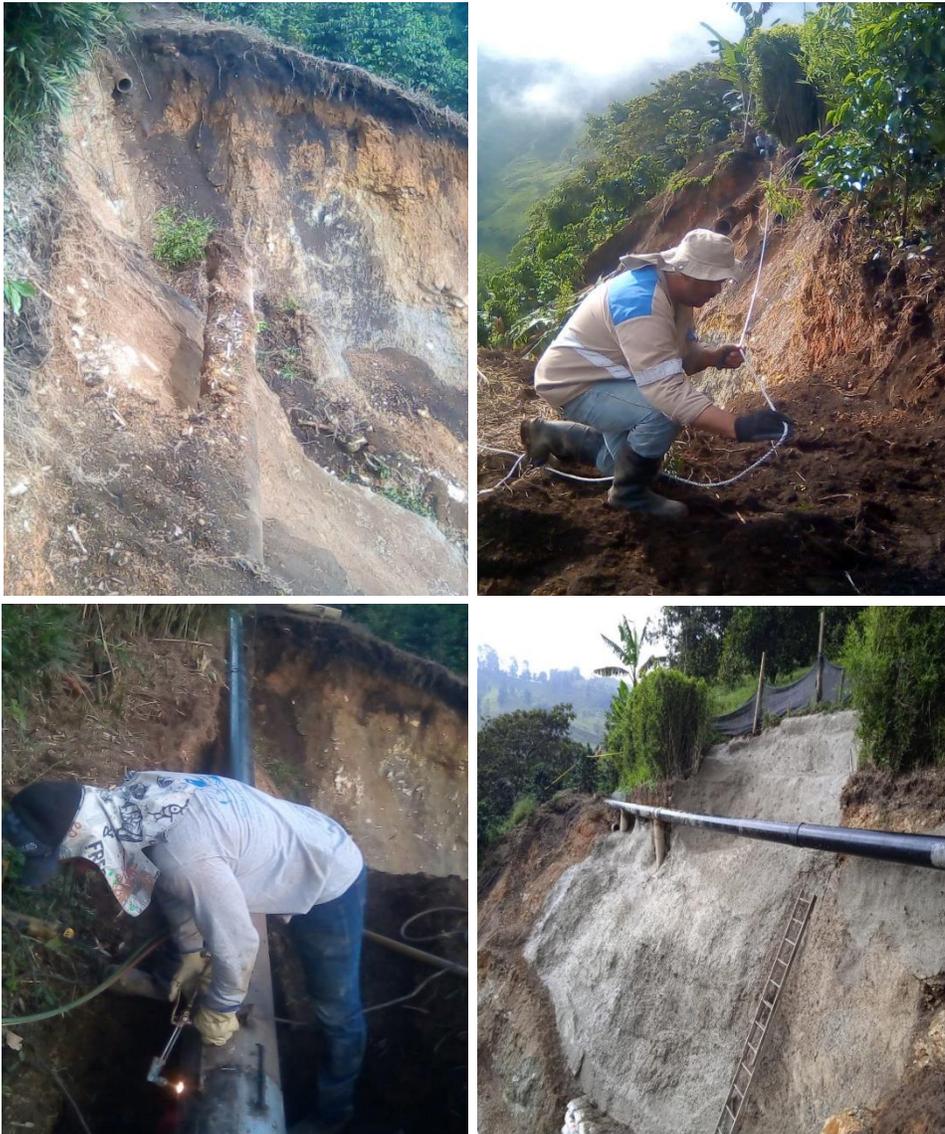
Anexo 3

Reposición de tubería por deslizamiento de terreno, FREDONIA

Los movimientos de masa (temblores, deslizamientos) pueden generar daños y averías en la tubería, los cuales incrementan las pérdidas en proporciones considerables, en este caso el deslizamiento afectó al punto en que se perdió toda la tubería en un tramo considerable, los trabajos

realizados permitieron repotenciar el talud y realizar la reposición completa del tramo de tubería afectado, la tubería en de reposición fue de 12” en acero al carbón, las uniones entre tramos fueron realizadas con expertos en soldadura, estas uniones deben permitir una fusión perfecta de la tubería para que el agua que transporta no tenga espacios por donde escapar ni fugar.

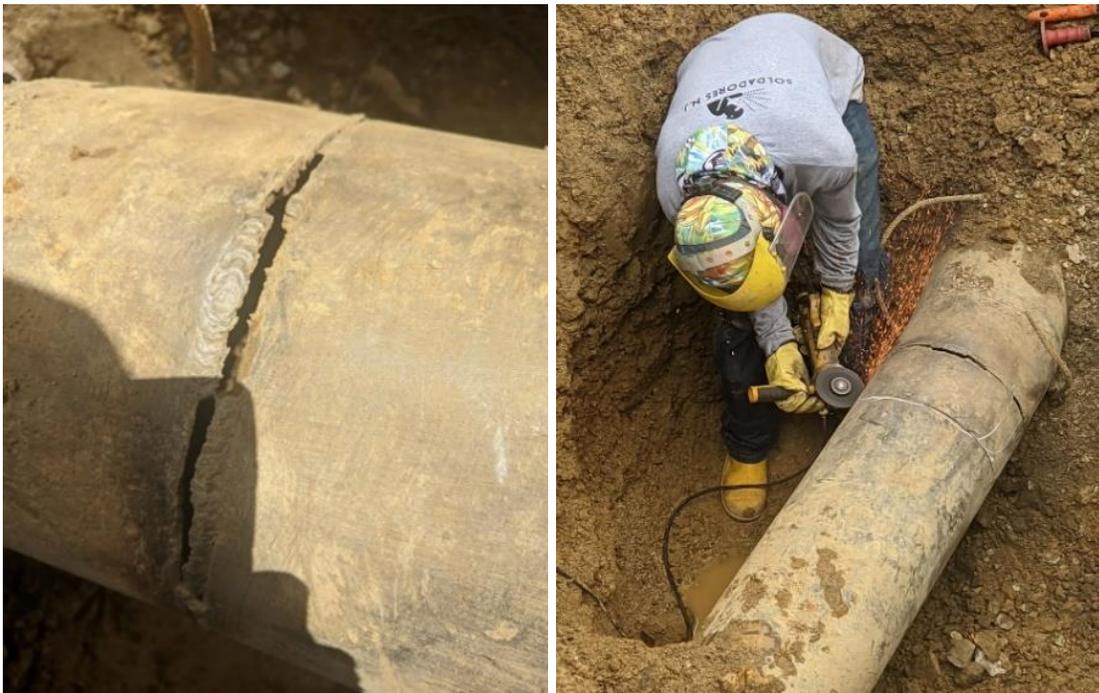
Anexo 4

Daño y pérdida de agua en la unión de tubería sector El Plan, FREDONIA

Deterioro en la unión de soldadura, la tubería en esta contingencia era de acero al carbón de 12” de diámetro, los trabajos de repotenciación y reparación de tubería años fueron realizados por expertos en soldadura.

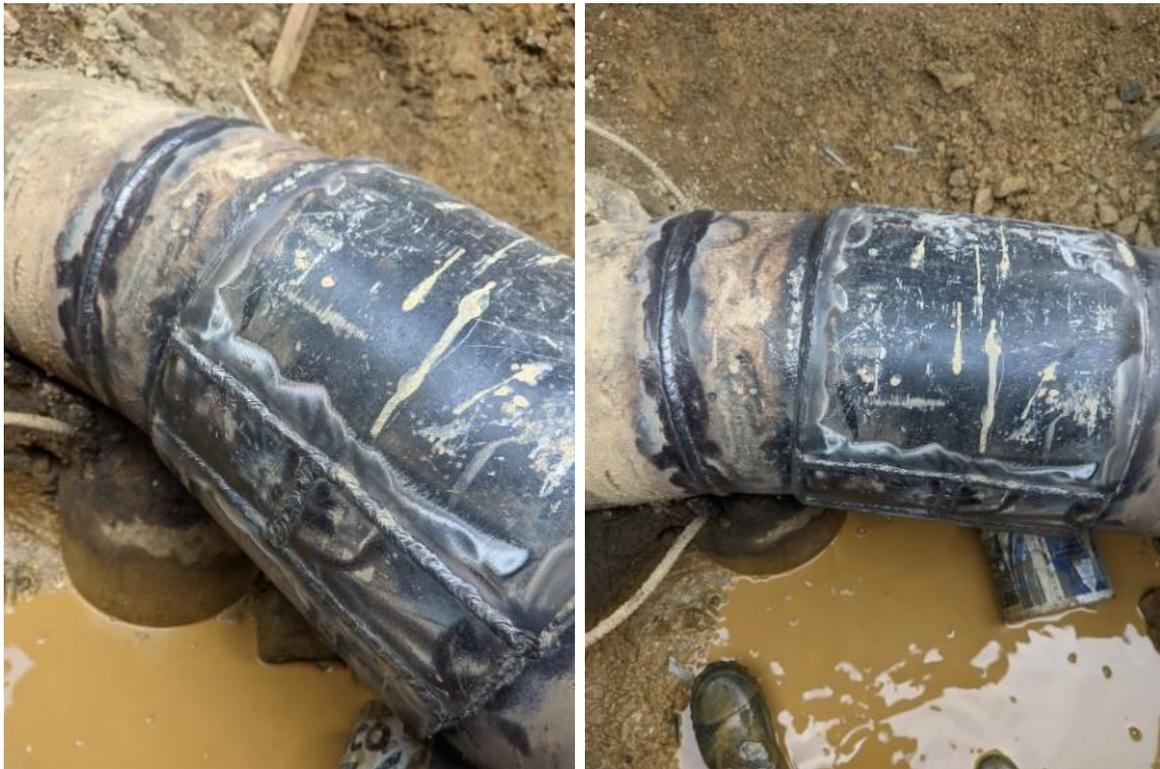
Anexo 5

Reparación de tubería en acero al carbón, sector El Plan FREDONIA

En ocasiones las reparaciones toman mucho más tiempo del estipulado, los daños y el deterioro de la tubería puede afectar los puntos de cambio de dirección, en estos cambios de dirección se hace necesario la fabricación de accesorios in situ, las características particulares que demanda el sistema, requieren de planificación estratégica para la gestión oportuna y eficiente de la reparación de los daños en la red dependiendo del tipo de material y diámetro de la tubería y siendo fuertemente influenciados y afectados por las condiciones de estabilidad y acceso de materiales hasta el punto de reparación.

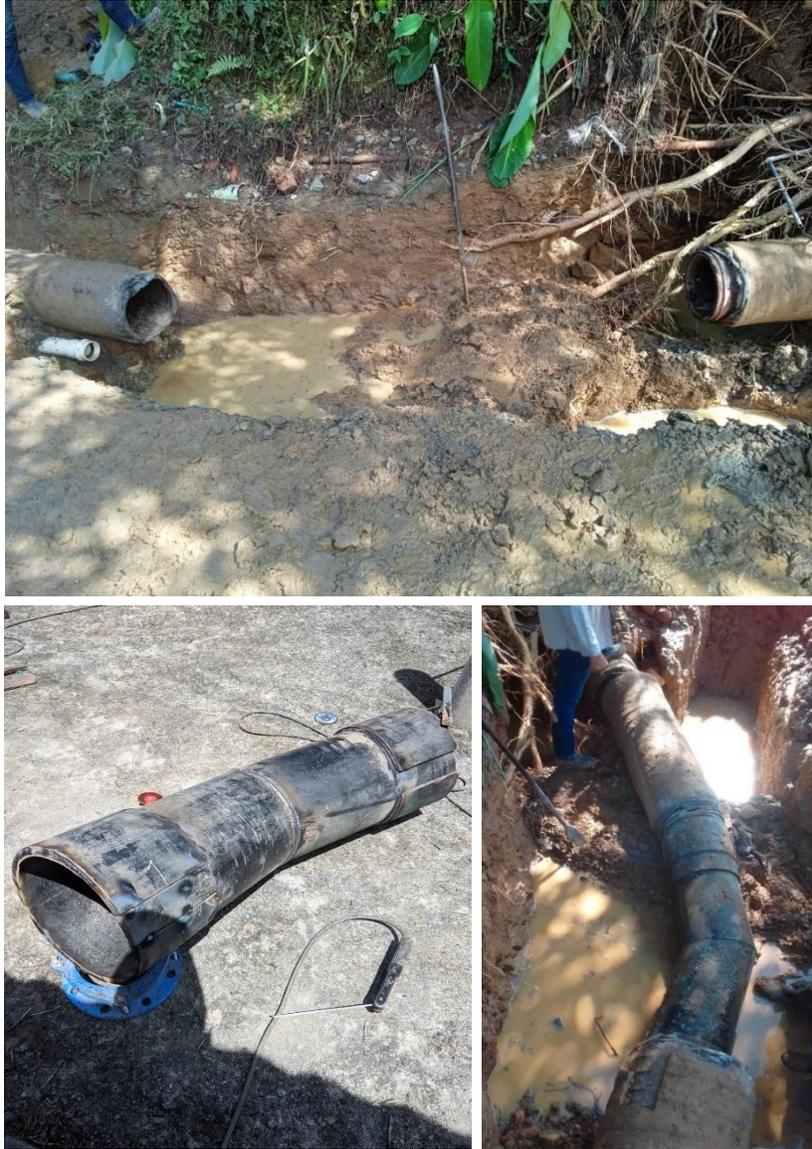
Anexo 6

Reparación de tubería de conducción, El Plan FREDONIA

Fabricación de accesorio con cambio de dirección, el ángulo del accesorio no es de carácter comercial requiere una fabricación artesanal y técnica para dar solución. En ocasiones los daños y afectaciones que resultan en a la tubería requieren del remplazo completo de secciones, las pérdidas de agua en la red de conducción además de afectar el índice IANC, y el IPUF también pueden traer

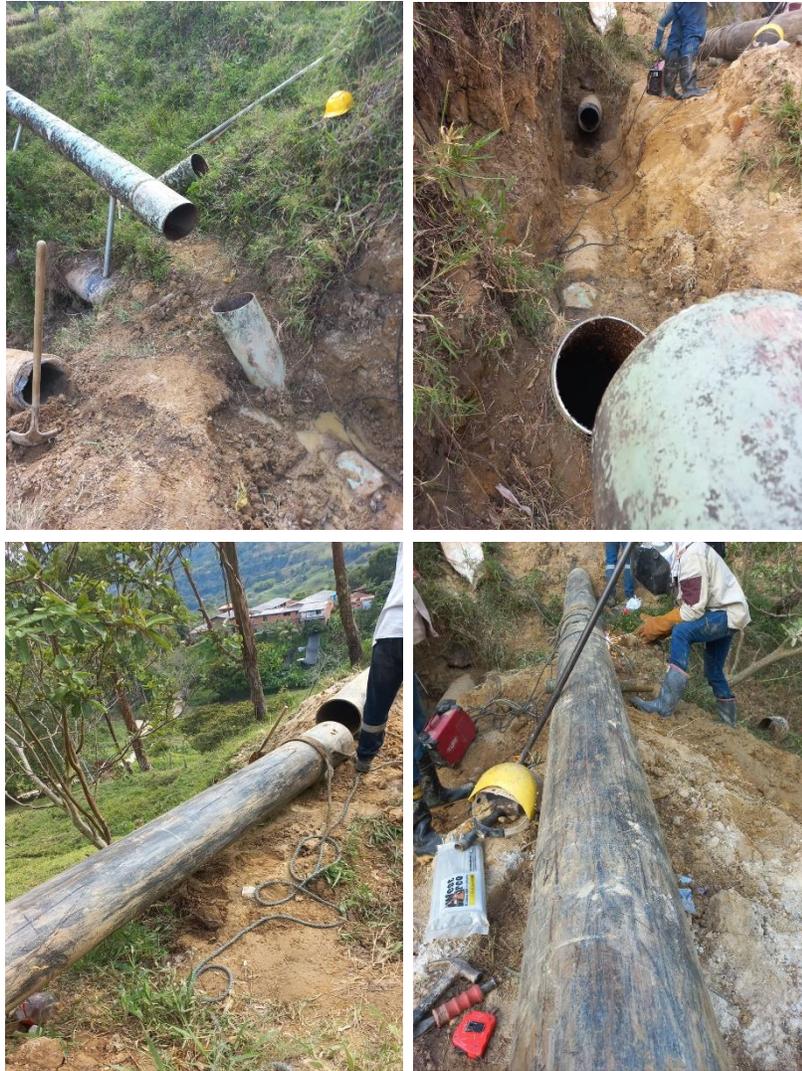
Anexo 7

Reparación de tubería de conducción, Camino a la Concentración del Plan FREDONIA

Reparación de tubería en acero de 12 “de diámetro en Camino a la Concentración del Plan Fredonia, deterioro y corrosión en la campana de unión tubería con más de 50 años de instalación, reparación mediante soldadura eléctrica a cargo del especialista en soldadura.
