Anexo 3. Evidencias fotográficas

CONFLICTOS POR USOS DEL SUELO EN RELACIÓN CON LAS DETERMINANTES AMBIENTALES Y EL PLAN BÁSICO DE ORDENAMIENTO TERRITORIAL EN EL ALTIPLANO DEL MUNICIPIO DE SANTA ROSA DE OSOS, ANTIOQUIA 2023.

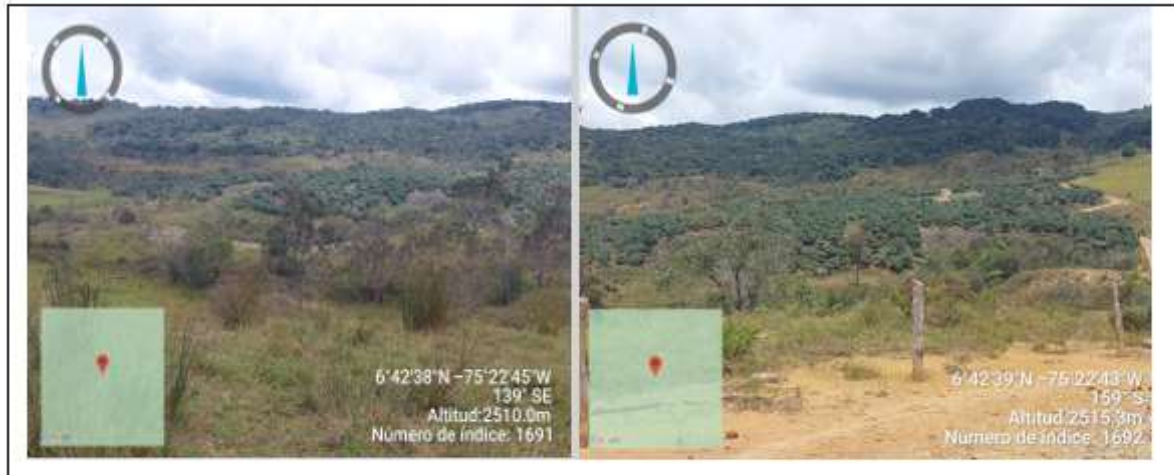
Nota: Imagen 1 y 2. Vista de la vereda Vergel y Guanacas, colindante a la reserva de la sociedad civil Guanacas, ampliación de la frontera agrícola en zona de conservación y protección ambiental, así mismo afectación a las áreas forestales protectoras de cuerpos de agua que discurren en la zona, también con respecto al uso y tratamiento del suelo del PBOT se define como Áreas De Protección De Los Recursos Florísticos Y Faunísticos (APRF.) y Corredores fauna Corredor 2 del puma, áreas protegidas- zonificación: priorización por la biodiversidad Guanacas.

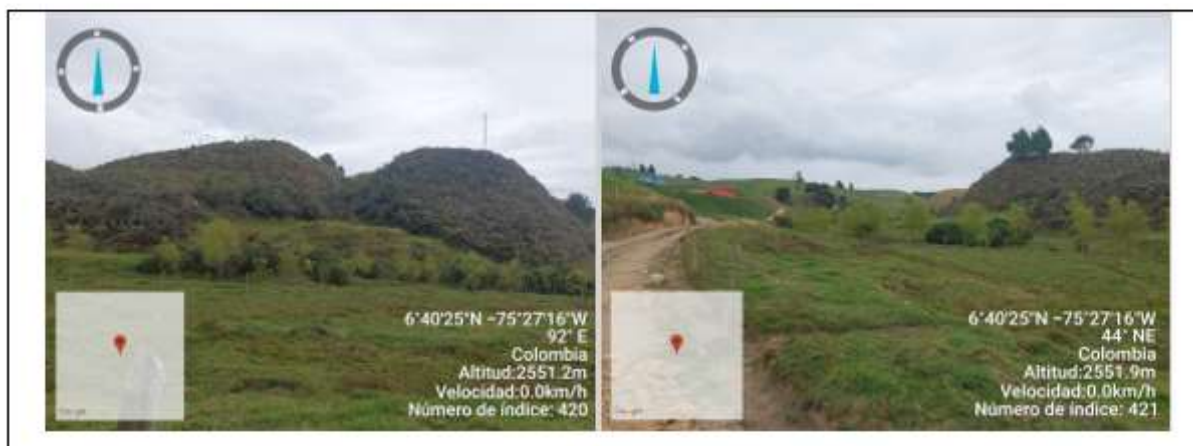
Nota: Imagen 3 y 4. Vista vereda Las Cruces, fuente hídrica Las Cruces abastecedora del casco urbano del municipio como Acueducto veredal, donde se observa la ausencia de acotamiento de rondas hídricas e implementación de determinantes ambiental de conservación ambiental como POMCA, áreas de restauración, rehabilitación y recuperación, corredores de conectividad ecológicos, donde se observa áreas de utilización agropecuarias.

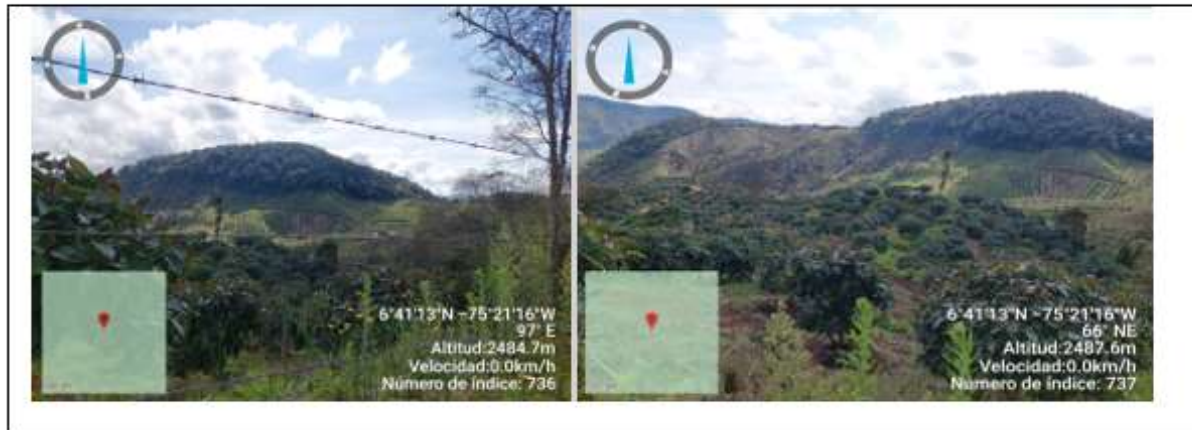
Nota: Imagen 5 y 6. Vereda Guanacas, zona de conservación y garante de corredores de conectividad para especies de fauna y flora, sin embargo, a causa de la expansión de la frontera agropecuaria, se ha disminuido los relictos de bosque propio de la zona a causa de la quema y tala, para el cambio de uso del suelo y su vocación, donde se observa abandono del estado por parte de los instrumentos de planificación, territorial y ambiental

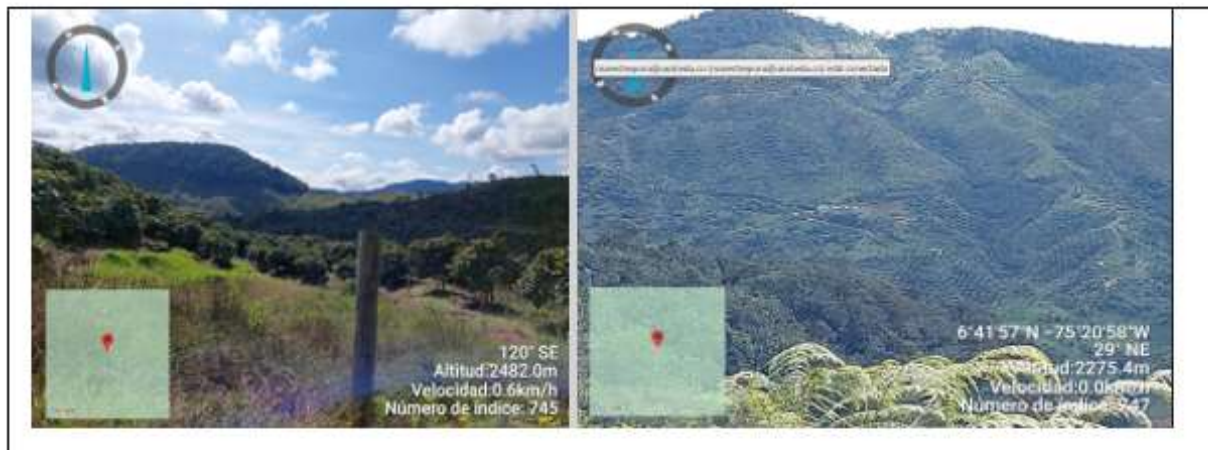
Nota: Imagen 7 y 8. Zonas de consideradas de corredor biológica intervenida por la expansión de fronteras agrícola, uso del suelo de acuerdo al PBOT Áreas De Protección De Los Recursos Florísticos Y Faunísticos (APRF.), no se está cumpliendo con dicho uso puesto que la actividad agrícola predomina en tipo de cultivo de tomate de árbol y aguacate

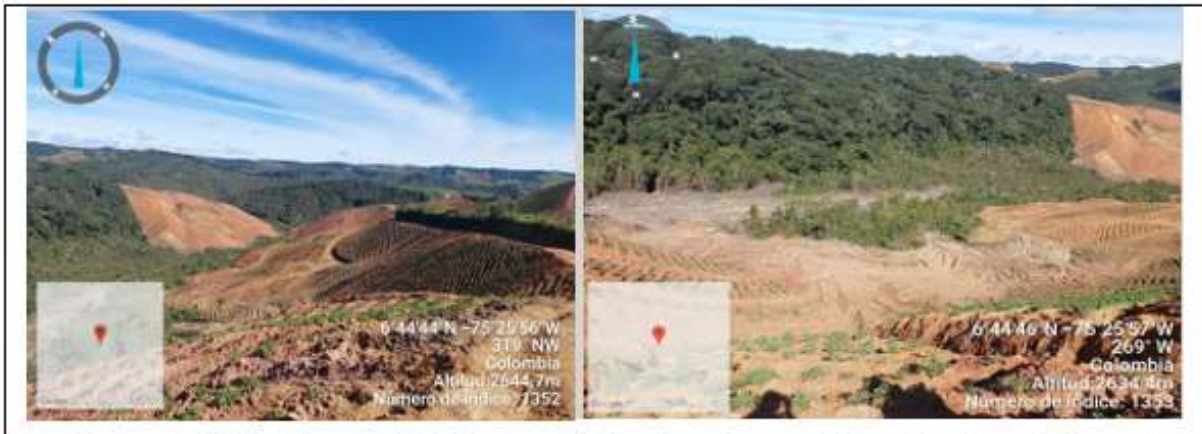
Nota: Imagen 9 y 10. Zona de expansión de frontera agrícola, adecuación para cultivos, afectando nacimientos y fuentes hídricas que discurren por el área, viéndose afectada, vereda Mina Vieja

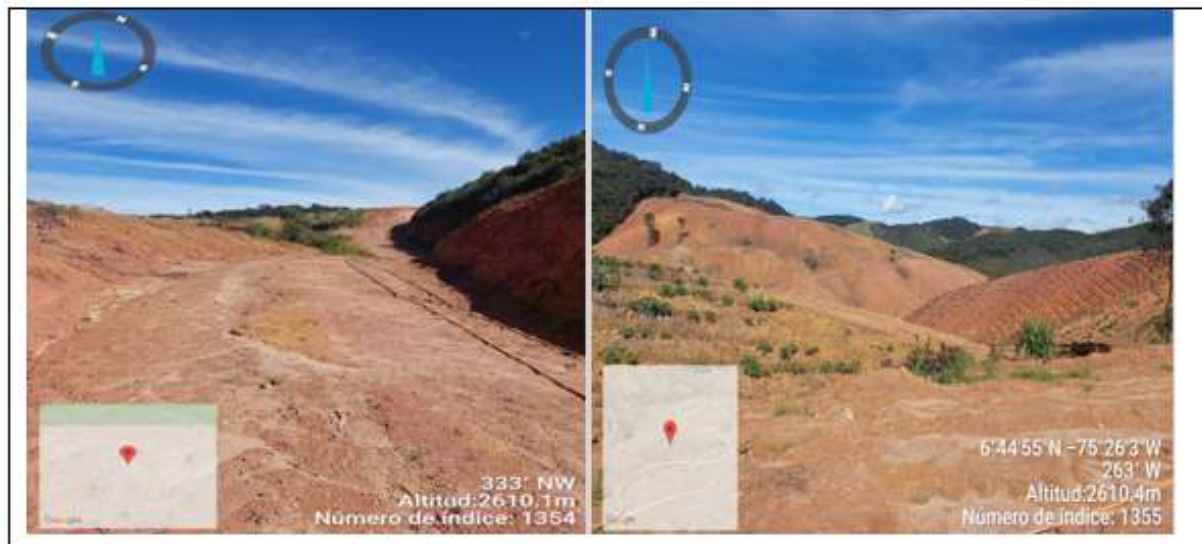
Imagen 11 y 12. Apertura de diferentes vías de acceso interno para las actividades productivas

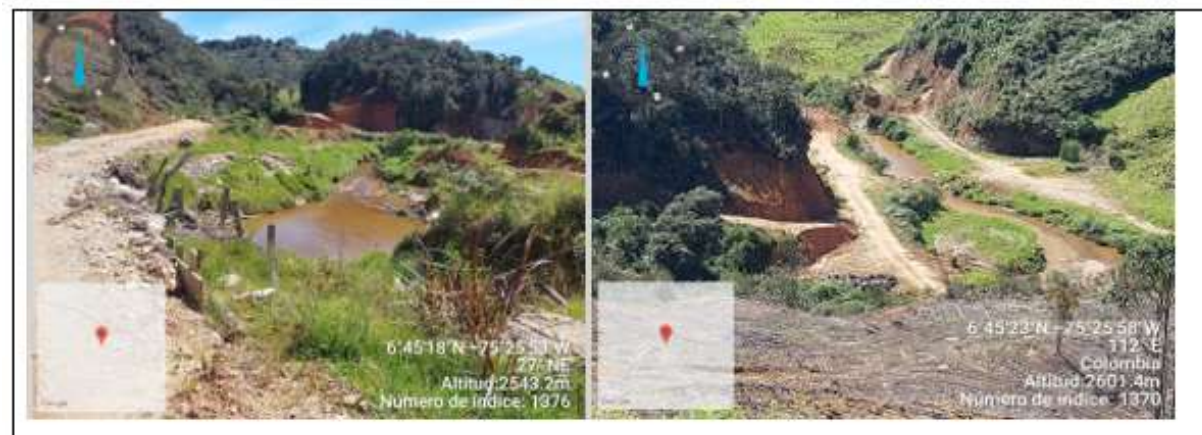
Imagen 13 y 14. Depósito de llantas sobre área de retiros de fuentes de agua sobre la apertura de vía, donde se realiza afectación a la flora y agua, debido a la tala e invasión de la fuente hídrica.
