# Vigilancia de Riesgos Ambientales para la Salud en la Zona de la Construcción del Proyecto Hidroeléctrico Porce II Antioquia, Colombia 1997 – 2000

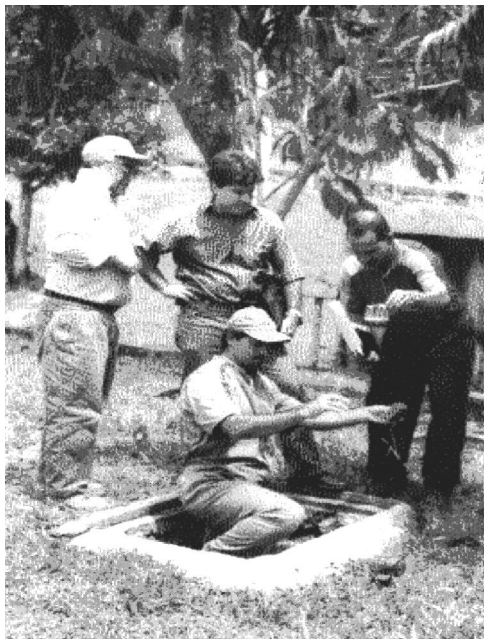
El consorcio constructor y EEPPM ESP, diariamente vigilaban los parámetros de ph y cloro en el agua de consumo de los campamentos, actividad que a su vez se verificaba con frecuencia por parte de la interventoría. Foto 1.

*Foto 1.  
Monitoreo de la calidad de agua  
para el consumo humano luego del  
tratamiento en la planta*

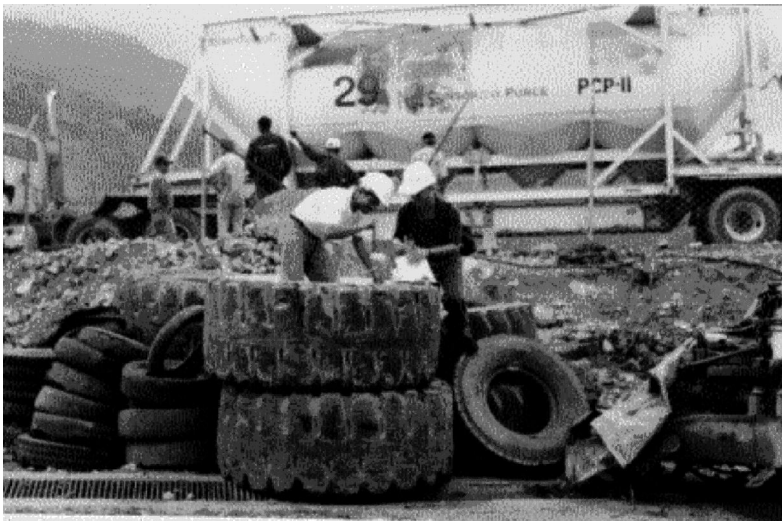
Con respecto a la vigilancia entomológica, los criaderos de mosquitos fueron mayores en esta área debido a la mayor cantidad de materiales, estructuras y acumulaciones de agua en el piso, cuyo manejo y vigilancia no era fácil. Foto 2. Uno de los mayores problemas se presentó con la abundancia de llantas en desuso dejadas a la intemperie, las cuales fueron almacenadas, posteriormente, bajo una estructura con techo por la recomendación brindada, de tal forma que se evitara la proliferación de mosquitos. Fue importante también, la alta infestación de mosquitos que se presentó en la casa de máquinas, debido al agua que se acumulaba en los canales perimetrales, ante lo cual se realizó quincenalmente vigilancia de larvas y pupas, control y fumigación con insecticidas de acción residual para el control de adultos en los períodos de mayor proliferación.

**Foto 2**  
*Inspección entomológica en llantas abandonadas a la intemperie*
