Supervisión, control, e inspección técnica en los procesos constructivos de elementos estructurales, acatando las normas técnicas. Control de mano de obra y calidad en las obras de la constructora METRO T S.A.S.

Informe de práctica para optar por el título de ingeniera civil

Universidad de Antioquia
Facultad de Ingeniería, Escuela Ambiental
Ingeniería civil
Medellín
2024

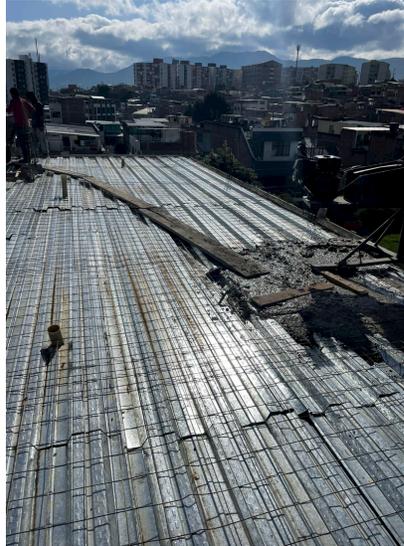
Figura 1.

Armada y fundición de la losa del ultimo nivel. Fuente propia.

Con la ayuda de los encargados de fundición donde se les explico la dosificación de mezcla que se iba a requerir para el vaciado de concreto, llegaron con su respectivo trompo y pluma para subir todo el material, y se les indico la dosificación exacta de la mezcla que se requería, esta mezcla generalmente incluye cemento, arena, grava y agua en proporciones específicas. También los mismos maestros una vez se vaciaba la mezcla , se esparció uniformemente para que no quedaran protuberancias con ayuda de palas , siguiendo el nivel láser y el de la manguera de nivel que se utilizo previamente.

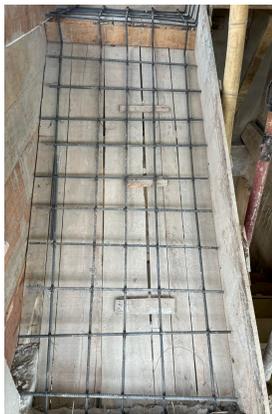
Figura 2.

*Incorporación de varillas al tramo de la escalera.
Fuente propia.*

Dos oficiales ayudaron a realizar el siguiente proceso: Comenzo la incorporación de las varillas que fueron de 1/2 pulgada , y se aseguraron las varillas con alambre de amarra, también se armaron los escalones uno a uno para un total de 15 peldaños, cada uno de 30 cm de largo y 1.44 de ancho.

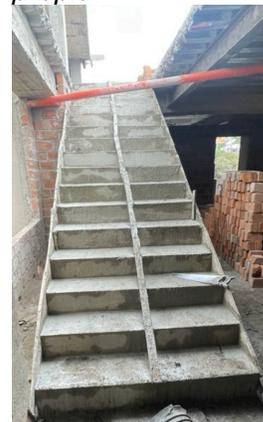
Figura 3.

Enconfrado de escalera a la primera semana. Fuente propia.

Con la ayuda de 3 oficiales y un ayudante se realizaron las siguientes actividades : Se hizo la mezcla para la fundición de la grada, incluyendo en esta , arena , cemento y triturado , con cantidades (3,1,2) respectivamente, luego se hizo el vaciado para cada peldaño, se templo con el codal y se dejo pulido para un secado y acabado mas eficiente.

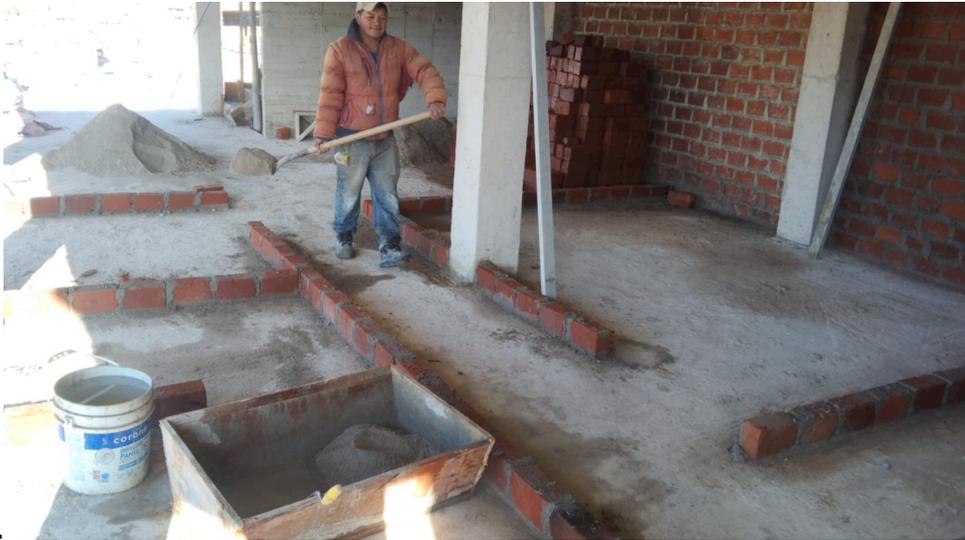
Figura 4.

Plantillaje de muros y pegada de la primera hilada de ladrillos. Fuente propia.

Cuatro ayudantes prepararon el mortero con una mezcla de agua cemento y arena, con proporciones de 4 sacas de arena, por una de cemento y un litro de agua , y con ayuda de palas se revolvió la mezcla que posteriormente se echó con espátula la primera capa inicial de mortero, que fue la base para los primeros ladrillos.

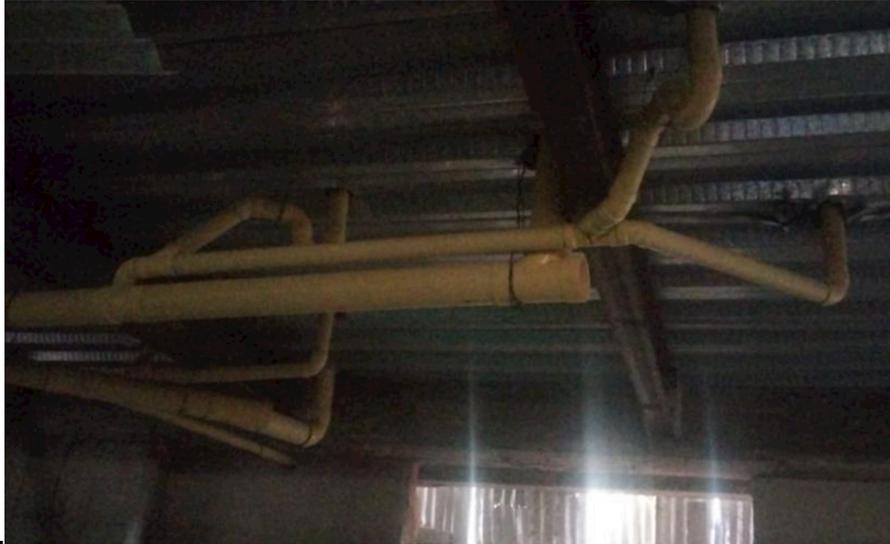
Figura 5.

Colocación de los bajantes principales de la tubería sanitaria. Fuente propia.

Con la ayuda de un oficial y un ayudante se realizaron los siguientes procesos: Una vez colocados los tubos principales de 4", con ayuda del nivel colocado arriba de la tubería, se comprobó que manejara un desnivel para que el agua corriera, se cortó los accesorios como codos, Y, T, y campanas para unirlos con la soldadura de tubería PVC y CPVC.

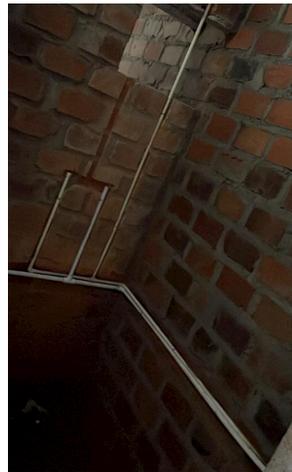
Figura 6.

Colocación de tubería hidráulica para uno de los baños. Fuente propia.

Con la ayuda de un oficial y 2 ayudantes se realizó la siguiente actividad: Se analizó el plano para mirar las redes sanitarias e hidráulicas, se hicieron las regatas de los muros que todavía estaban en ladrillo con ayuda de la pulidora grande, y por donde pasaba la red sanitaria tocó perforar la loza utilizando el roto martillo con el fin de que no se tape ningún hueco posterior al repello de muros u otras actividades.

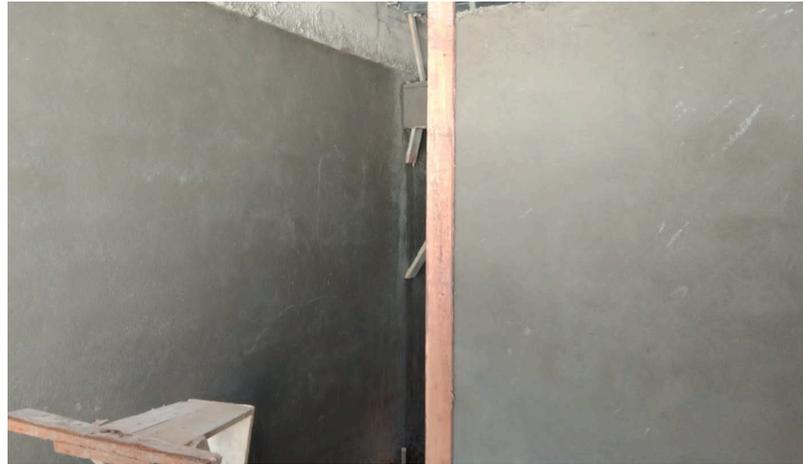
Figura 7.

Terminación de repello de muros con capa fina de pegacor. Fuente propia.

Con la ayuda de una cuadrilla se realizaron los siguientes procesos : Una vez la mezcla se seco, se confirmaba con el codal los 3 cm que el listón sobresalga del muro, para que la mezcla quede pareja, y el exceso de mezcla se lo iba limpiando al nivel del muro para que quedara parejo, después se utilizaron pedazos de icopor con un poco de mezcla aguada para dejar el acabado final del muro y quedara lo mas liso posible.

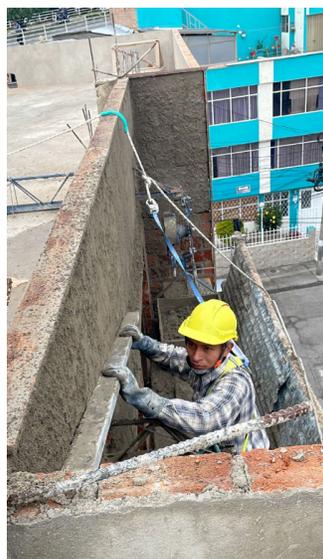
Figura 8.

Repello de fachada usando malacates. Fuente propia.

Con la ayuda de 3 maestros y 2 ayudantes se realizó el siguiente proceso : Se armó el malacate y con los implementos de seguridad correspondientes, se comenzó el repello de fachada, en un malacate compuesto por guaduas, alambre de amarras y laminas de zinc, se comenzó nivelando primero las vigas ya que estas sobresalían un poco, y se pasó un solo nivel que fue en este caso de 4 cm , se hizo el procedimiento de hechada mezcla mojada y luego seca.

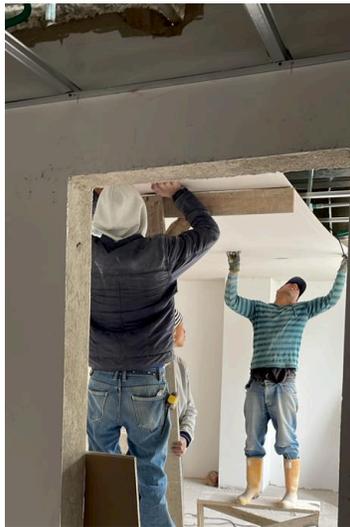
Figura 9.

Colocación de panel yeso con ayuda de pendientes de madera. Fuente propia.

Dos oficiales y un ayudante se encargaron de poner la estructura de panel yeso con la ayuda de un palo de madera que se utilizó para sostener la hoja, se colocó en la estructura que ya estaba a la medida del panel, luego se fijaron los tornillos de estructura para asegurar la hoja de panel yeso, en total se fijaron 25 tornillos por hoja y se dejó nivelando con los ángulos para que no sobresalga de las paredes.

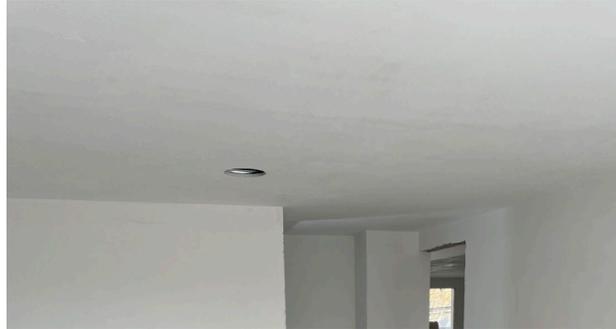
Figura 10.

Terminación de panel yeso estucado y lijado. Fuente propia.

Tres oficiales y 2 ayudantes se encargaron del siguiente proceso : Se comenzó sellando los filos con cinta papel y las juntas entre panel yeso y el ángulo, se le aplicó una primera capa de estuco panel , una vez se endureció se le aplicó una capa de estuco acrílico, después se lijó para que la pintura tuviera una superficie lisa y no quedara con protuberancias, y finalmente se aplicaron 3 manos de pintura.

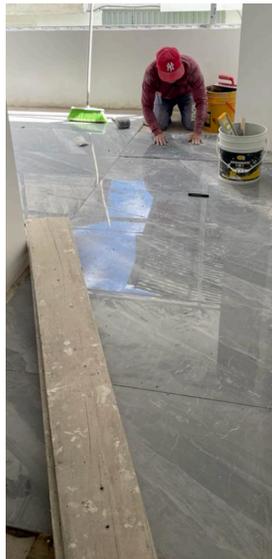
Figura 11.

Puesta de porcelanato. Fuente propia.

Una cuadrilla entera se encargó de realizar la siguiente actividad : Una vez que se dejó puesto el porcelanato, luego con la ayuda del metro láser se realizó la alineación de las habitaciones, se revolvió pegaenchape marca sika que se aplicó en el porcelanato y con ayuda de las llanas dentadas para quitar el aire de la mezcla y no se creen huecos, se dejó asegurando con el martillo chipotle y se dejó secar el pegacor para que el porcelanato quede bien colocado.

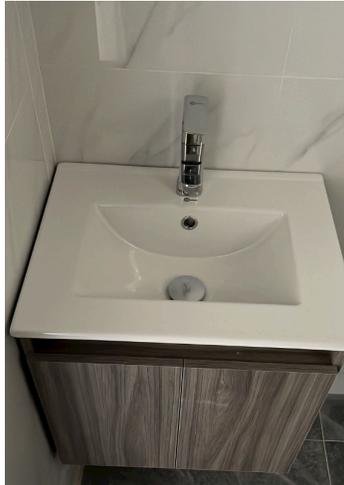
Figura 12.

Colocación de mueblería sanitaria y lavamanos con accesorios. Fuente propia.

2 oficiales y 1 ayudante se encargaron de los siguientes procesos : Se pidieron los muebles a la medida del lavamanos, una vez colocado el mueble se dejó a una altura de 80 cm de la parte inferior hasta el porcelanato, después se continuo sellando los lavamanos e instalando los desagües flexibles y la grifería, por último se instalaron las incrustaciones de toallera y papelería.
