Evaluación del estado de la infraestructura, en términos de la seguridad, habitabilidad y funcionalidad para la construcción, adquisición y mejoras de la vivienda de los beneficiarios del programa de vivienda “vivienda más allá de las paredes” de la fundación Greenland.

Informe de práctica presentado para optar al título de Ingeniero Civil

Universidad de Antioquia

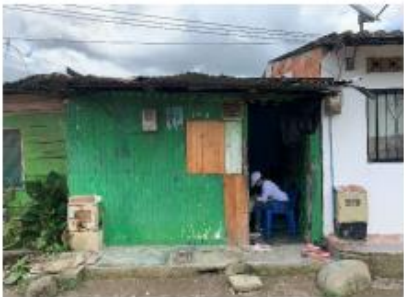
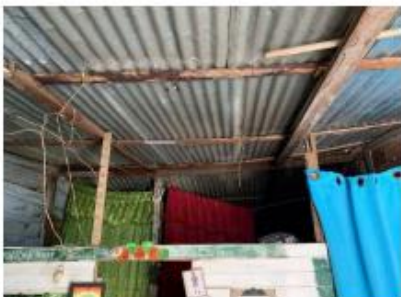
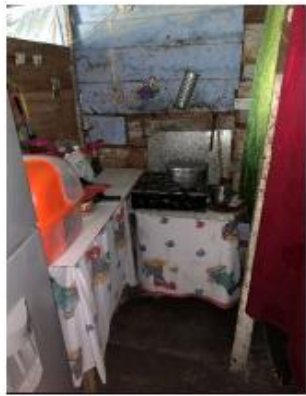
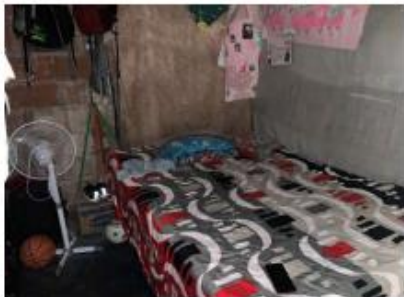
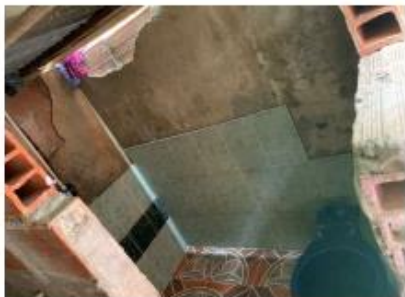
Figura 5. Formato técnico de evaluación diligenciado (Página 1)

Durante la implementación del formato técnico se realizaron las visitas a cada una de las viviendas de los trabajadores que realizaron la solicitud al fondo paritario, esta visita consta de llenar el formato técnico según lo examinado en la inspección visual, además se anotan las posibles patologías o falencias presentes (**Figura 5 y 6**), después se realiza una presentación para el comité (**Figura 7**), en este comité se aprueban o se rechazan las solicitudes, cuando el crédito es aprobado para mejoramiento o construcción se hace interventoría a la obra (**Figura 8 y 9**), donde se hacen recomendaciones y se supervisa que todo se cumpla como lo indica los planos y norma NSR-10. Con este formato se pudo obtener una evaluación más precisa y detallada del estado de las viviendas en termino de seguridad, habitabilidad y funcionalidad, se pudo identificar de forma precisa las deficiencias presentes en la vivienda lo que permite priorizar la intervención en función de la severidad de las patologías detectadas, en el caso de compra de vivienda se permite conocer sí la vivienda en realidad es viable para su compra, también se mejoró la toma de decisiones por parte del fondo paritario al contar con información más detallada y seccionada.

<input checked="" type="checkbox"/> Lavadero				
				Número de habitaciones:				
				1	2	3	4	+4
				Cubierta en:				
				Fibro-Cemento		Zinc		
Otro:								
				Muros en:				
				Ladrillo		Madera		
Otro:								
				Sistema estructural:				
				Muros confinados				
				Mampostería estructural				
				Aporticado				
Otro:								
				Marque con una "X" cual es el objetivo del crédito				
				<input type="checkbox"/> Compra				
				<input checked="" type="checkbox"/> Construcción				
				<input type="checkbox"/> Mejoramiento				
				<input type="checkbox"/> Legalización				
				En caso de ser construcción cuenta con: (Marque con una "X")				
				<input type="checkbox"/> Estudios de suelos				
				<input type="checkbox"/> Planos arquitectónicos				
				<input type="checkbox"/> Planos estructurales

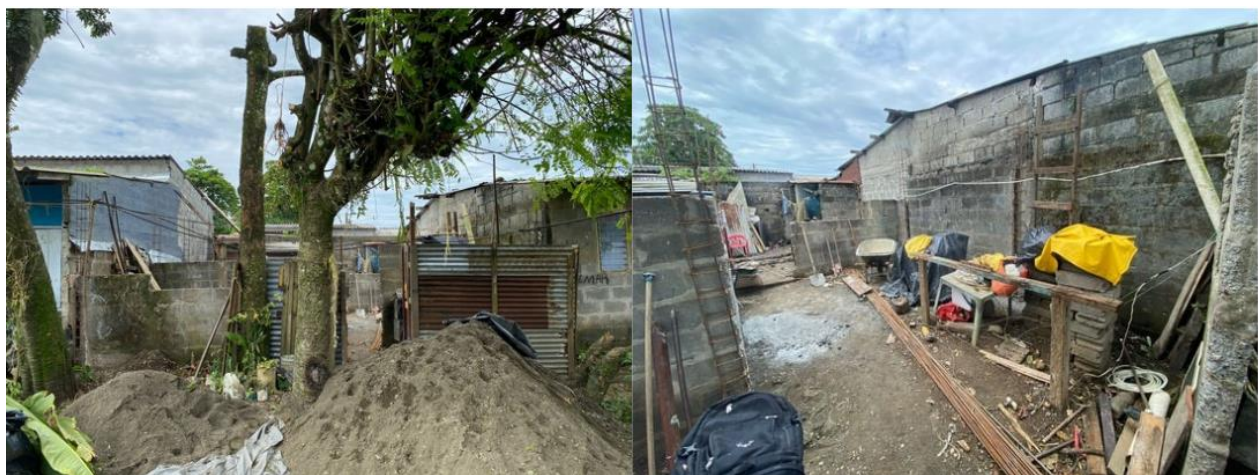
Figura 8. Interventoría de la obra (durante)

Si un trabajador se postulaba para construcción de vivienda en sitio propio debía contar con planos y licencia de construcción, entonces si el crédito era aprobado la fundación realizaba la interventoría de la obra para que los recursos fuesen bien invertidos y que todo se hiciese como lo decía los planos o la norma, durante este proceso de interventoría se logró corregir algunas malas prácticas.
