**Análisis del presupuesto y programación de una obra civil de infraestructura educativa  
desde la perspectiva de la interventoría.**

**Jaime Alonso Vera Rodríguez**

Trabajo de grado presentado como requisito parcial para optar al título de:  
**Ingeniero Civil**

Universidad de Antioquia  
Facultad de Ingeniería, Escuela Ambiental  
Pregrado, Ingeniería Civil  
Medellín, Colombia  
2024.

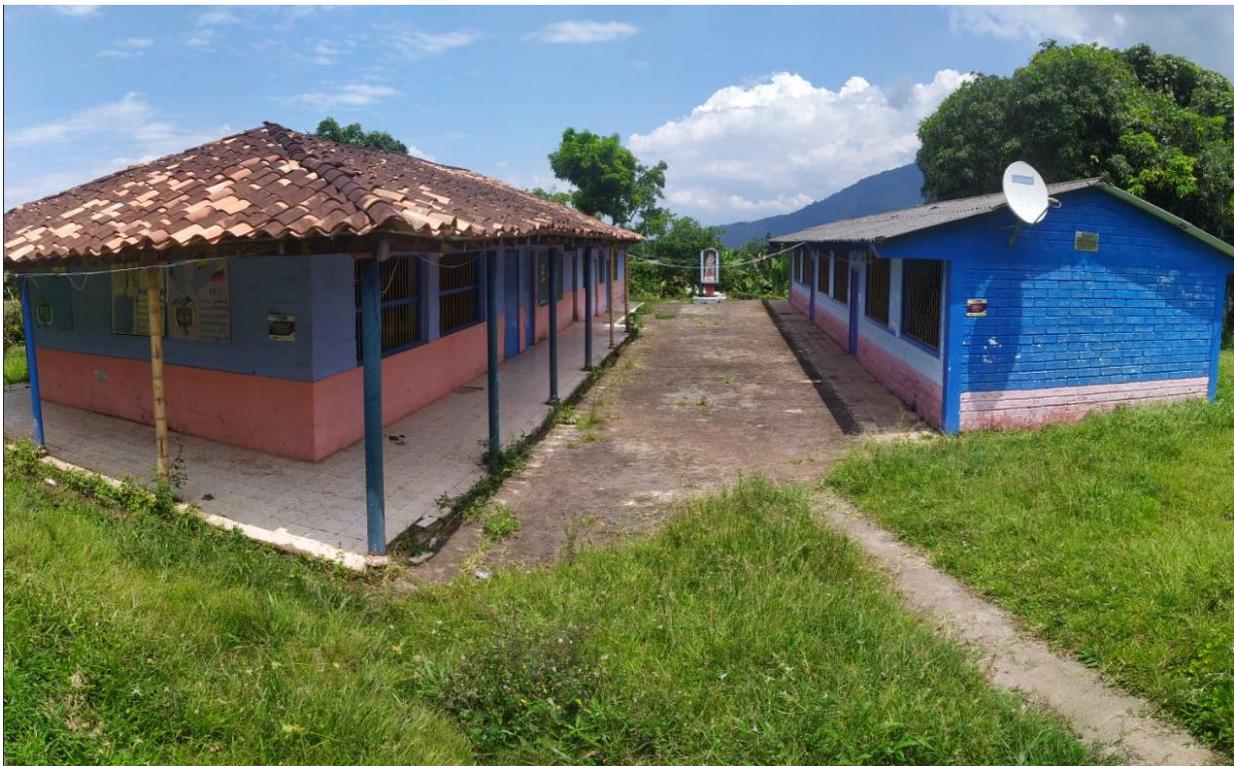
***Ilustración 1*** CER Guayabal-Támesis

También fue necesario la intervención de los sistemas eléctricos e hidrosanitarios, cambios en pisos, carpintería metálica, puertas, rejas y ventanas, aparatos sanitarios y acabados de pintura, en la **Ilustración 1** podemos observar el punto de partida del proyecto CER Guayabal.

La escuela está compuesta por dos bloques paralelos (**Ilustración 1**), uno de ellos (bloque norte-izquierdo) se compone inicialmente por dos salones, baños, un apartamento destinado para un viviente y un último salón destinado para el comedor y cocina, este necesitó una demolición parcial y la otra parte se repotenció estructuralmente.

El sistema de tratamiento de aguas residuales domésticas no se encontraba en funcionamiento por lo que se debió evaluar la recuperación del existente o la instalación de un nuevo sistema.

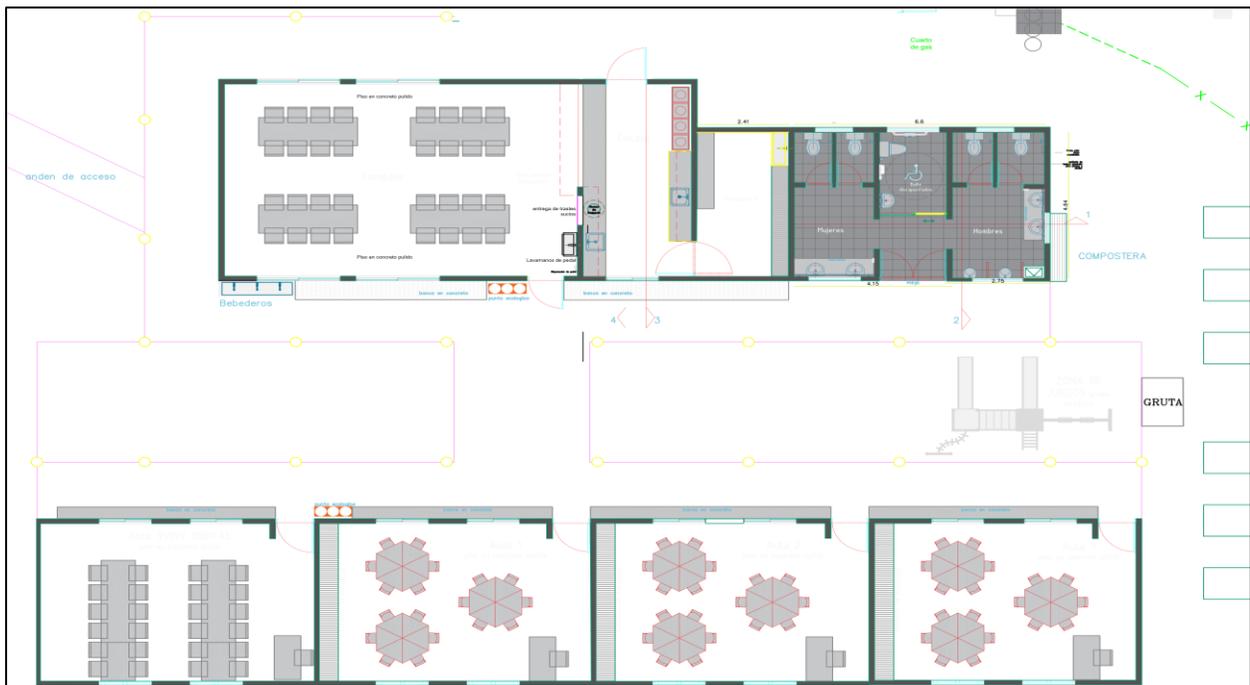
**Ilustración 2** CER Guayabal Támesis- Vista en planta inicial

En la parte inferior del plano arquitectónico se encuentra el bloque sur el cual quedaría compuesto por los tres salones existentes que serían repotenciados y un salón nuevo adicional destinado para el aula digital.

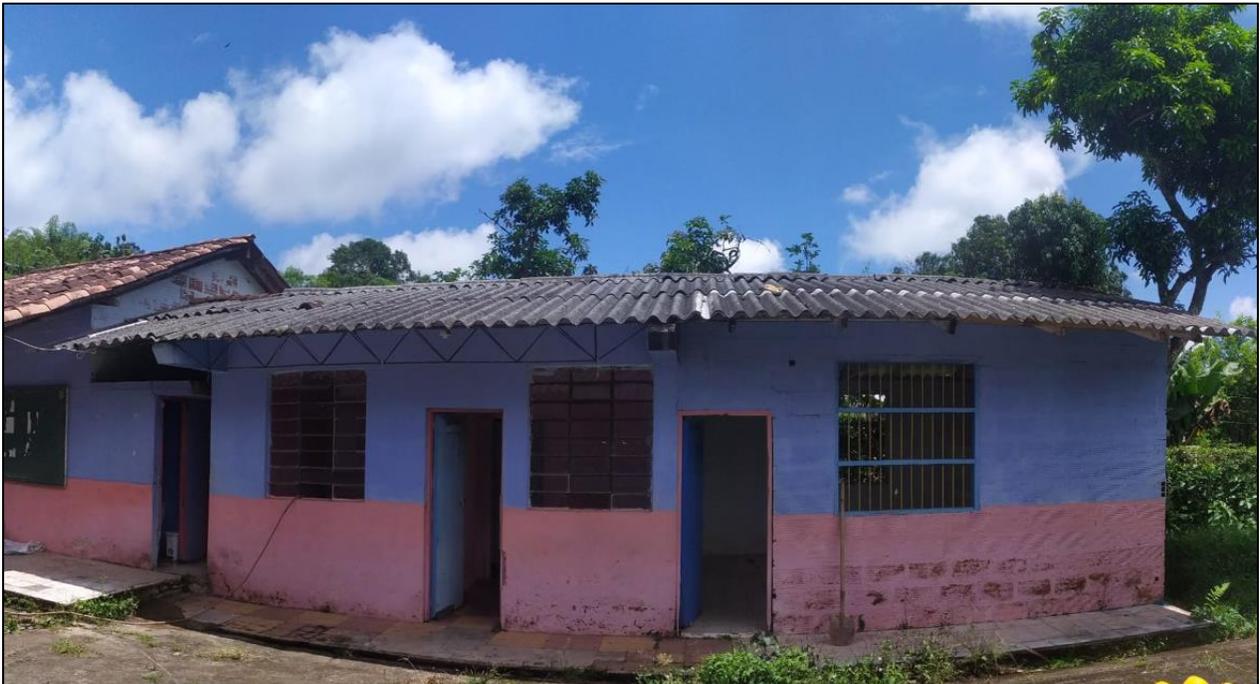
**Ilustración 3** Bloque norte – Tramo a demoler

Se puede observar en la **Ilustración 3** y la **Ilustración 4** el antes y después de la demolición del tramo del bloque norte, este a comparación del otro tramo que sería repotenciado, sería un bloque nuevo destinado para la despensa y los baños mixtos.

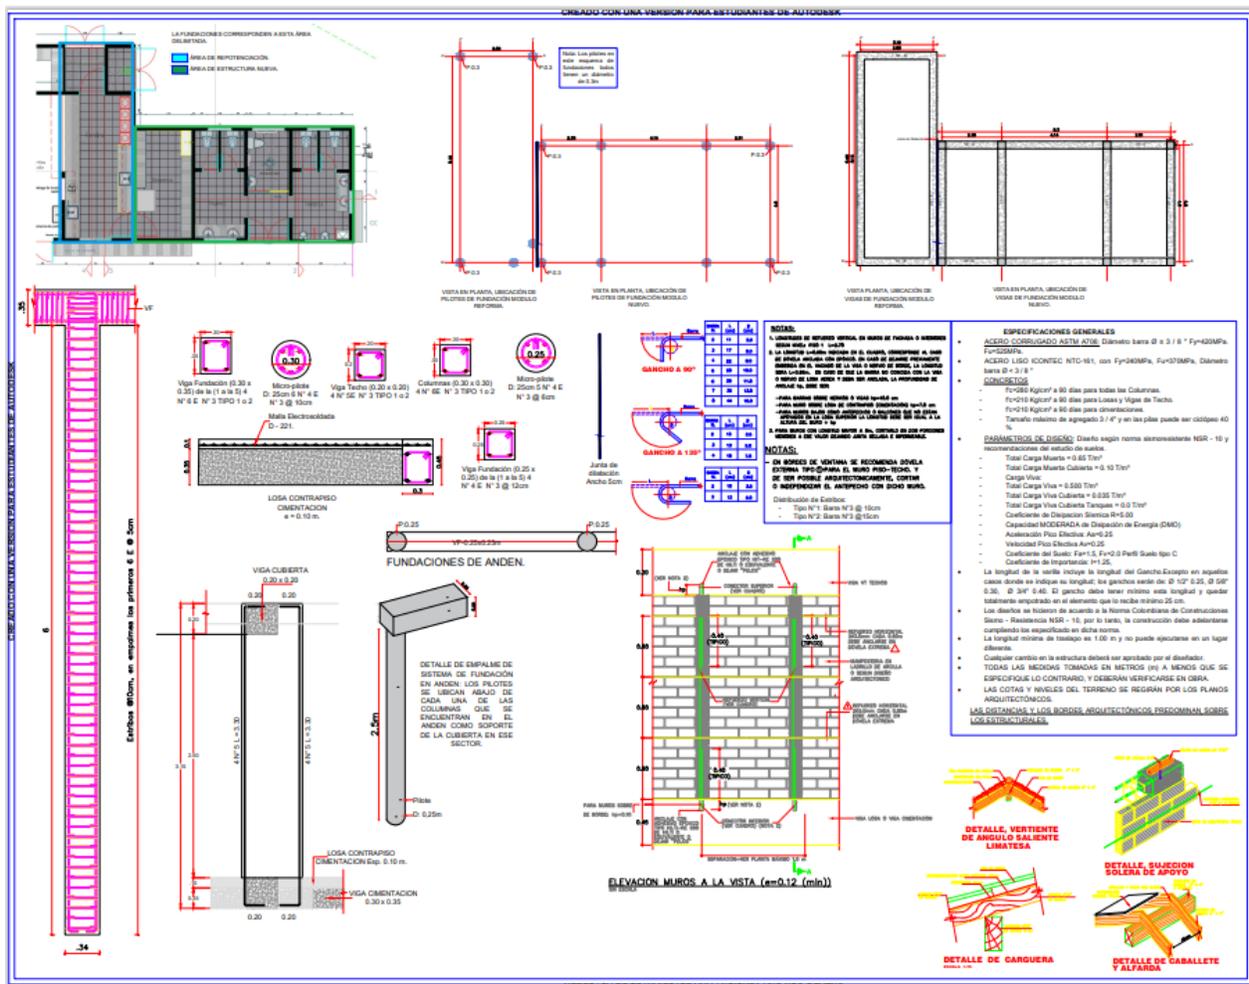
Ilustración 8 Diseño estructural del CER Guayabal, especificaciones generales bloque norte

Las **Ilustración 8** muestra el diseño de sistema estructural de fundaciones para el edificio nuevo como para el de reforma (bloque norte).

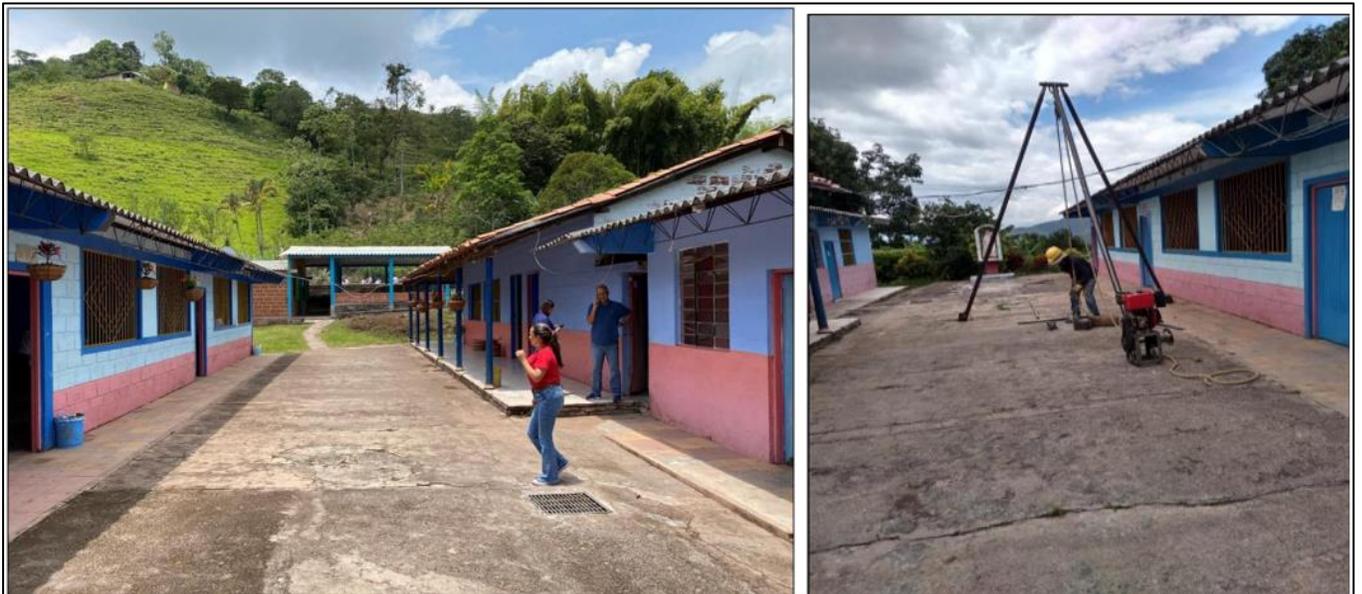
**Ilustración 10** Estudio de suelos del CER Guayabal, especificaciones generale

La **Ilustración 10** muestra la zona de estudio (izquierda) y el registro fotográfico del contratista realizando el estudio de suelos (derecha) del CER Guayabal en el municipio de Támesis.

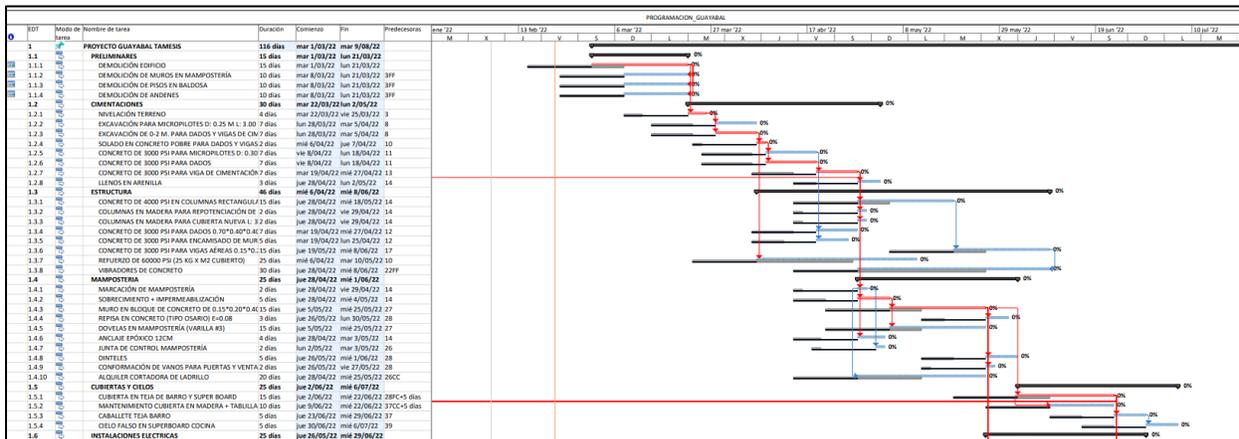
Ilustración 11 Programación de actividades

Las tres primeras tareas en el cronograma son Preliminares con una duración de 15 días, Cimentaciones con duración de 30 días y Estructura con duración de 45 días, estas primeras

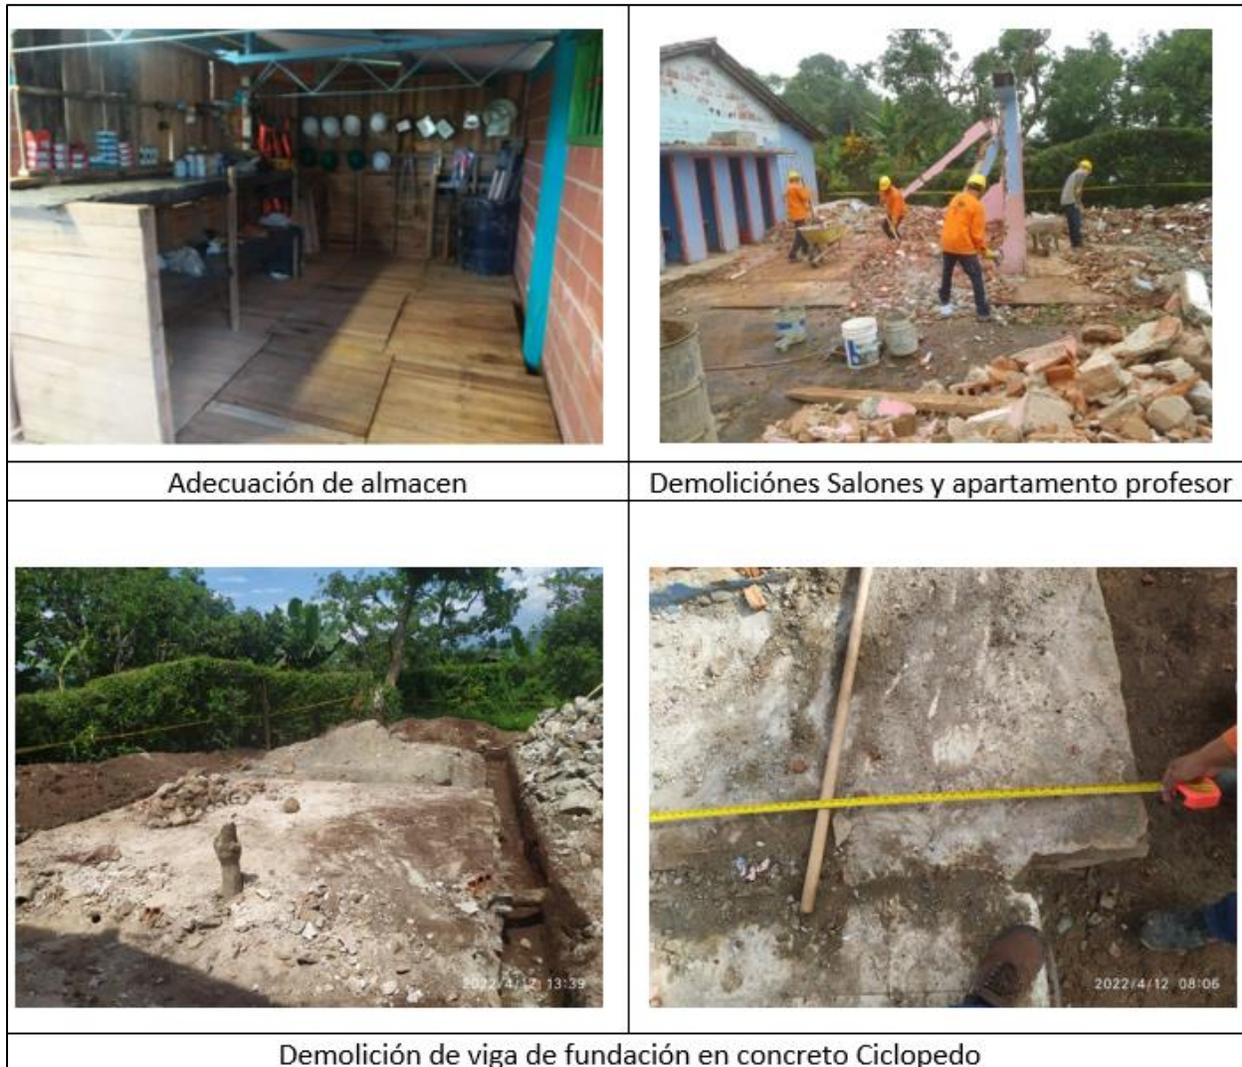
**Ilustración 13** Registro fotográfico de avance de obra de periodo N°1

Se construyó campamento para personal de obra y se alquiló la sede de la junta de acción comunal para oficinas.

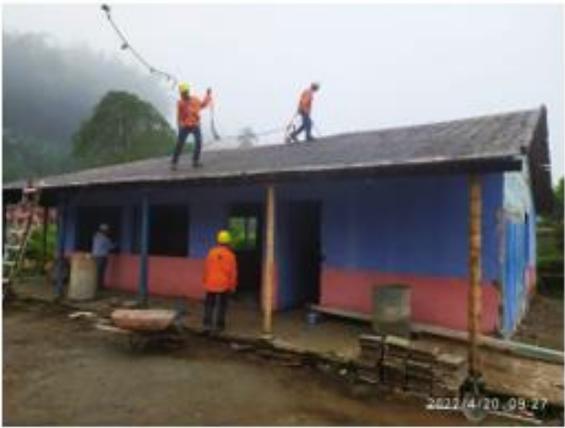
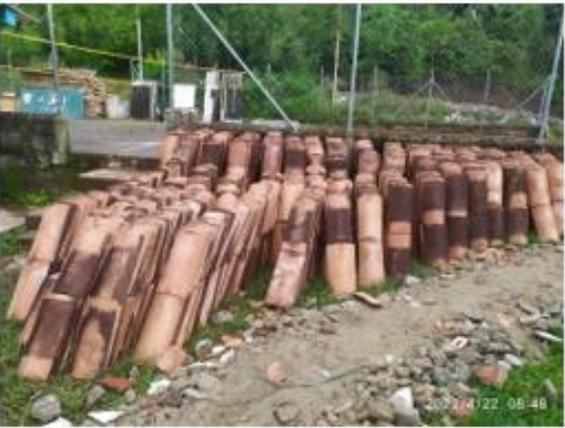
**Ilustración 15** Registro fotográfico de avance de obra de periodo N°2

<p>Retiro cubierta en teja de barro</p>	<p>Acopio tejas provenientes de retiro de cubierta en teja de barro</p>

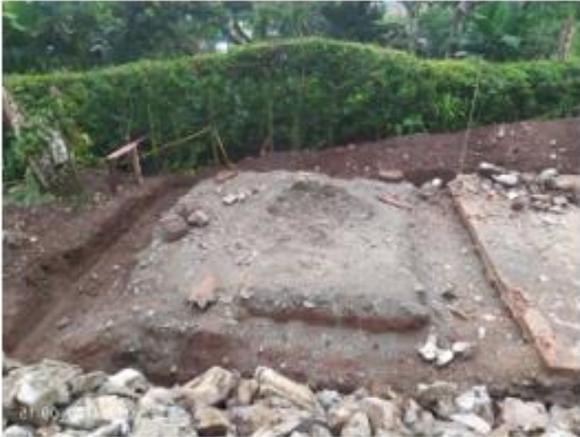
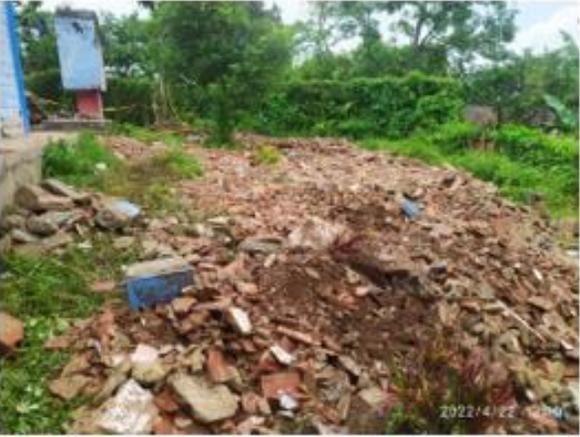
<p>Excavaciones para vigas de fundación</p>	<p>Botada de escombros</p>

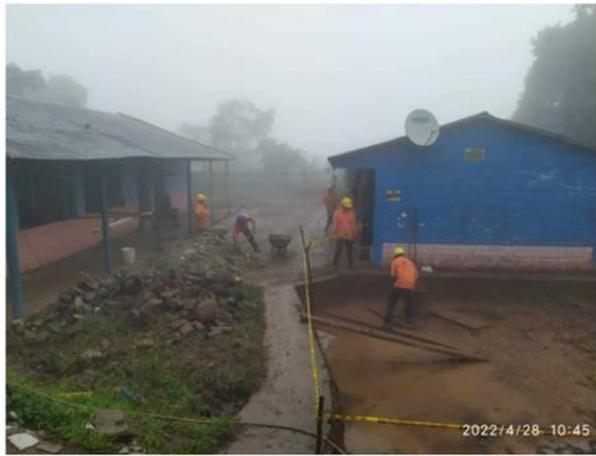
INFORME CONTROL DE PROGRAMACIÓN C.E.R. GUAYABAL		N°	3																																																				
MUNICIPIO DE TÁMESIS - ANT																																																							
PERIODO	25/04/2022	a	01/05/2022

<table><tr> <td>02.01</td> <td>NIVELACIÓN TERRENO</td> <td colspan="2"> <ul style="list-style-type: none"> <li>Se continua con las excavaciones para zapatas de fundación en bloque norte y bloque sur para el aula digital.</li> </ul> </td> </tr></table>

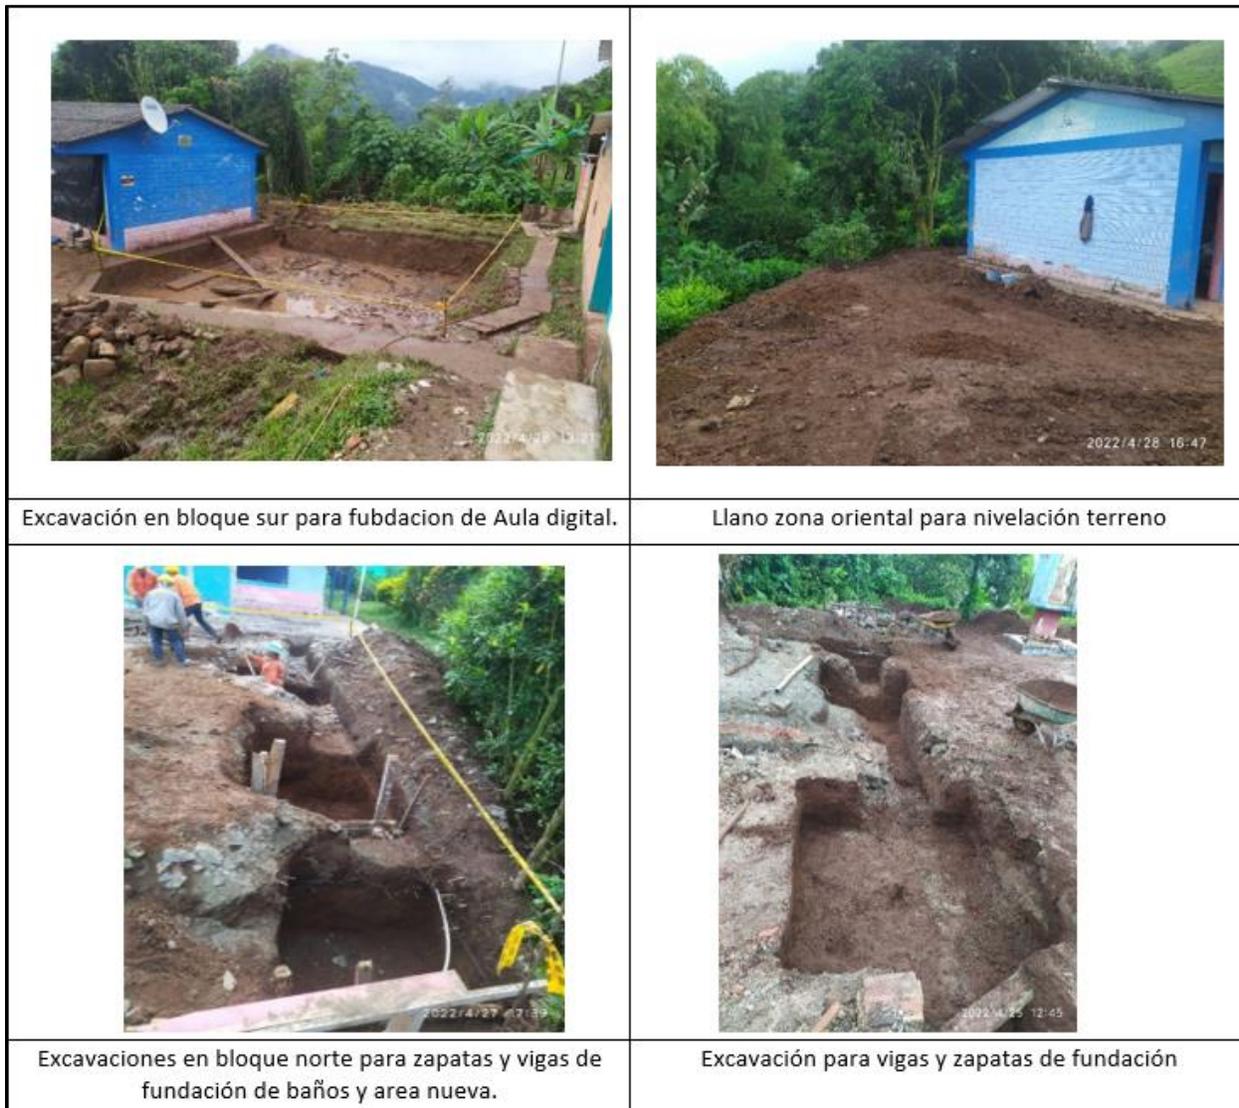
**Ilustración 17** Registro fotográfico de avance de obra periodo N°3

Se muestra el avance del periodo N°3 en la **Ilustración 17**, el cual muestra el avance en el llenado en la zona oriental para la nivelación del terreno y la excavación para zapatas y vigas de

3.47%, aun cuando el personal de MO aumento en 3 personas. Se recomienda aumentar el personal de mano de obra nuevamente, ya que para esta semana hicieron presencia 2 oficiales y 8 ayudantes.

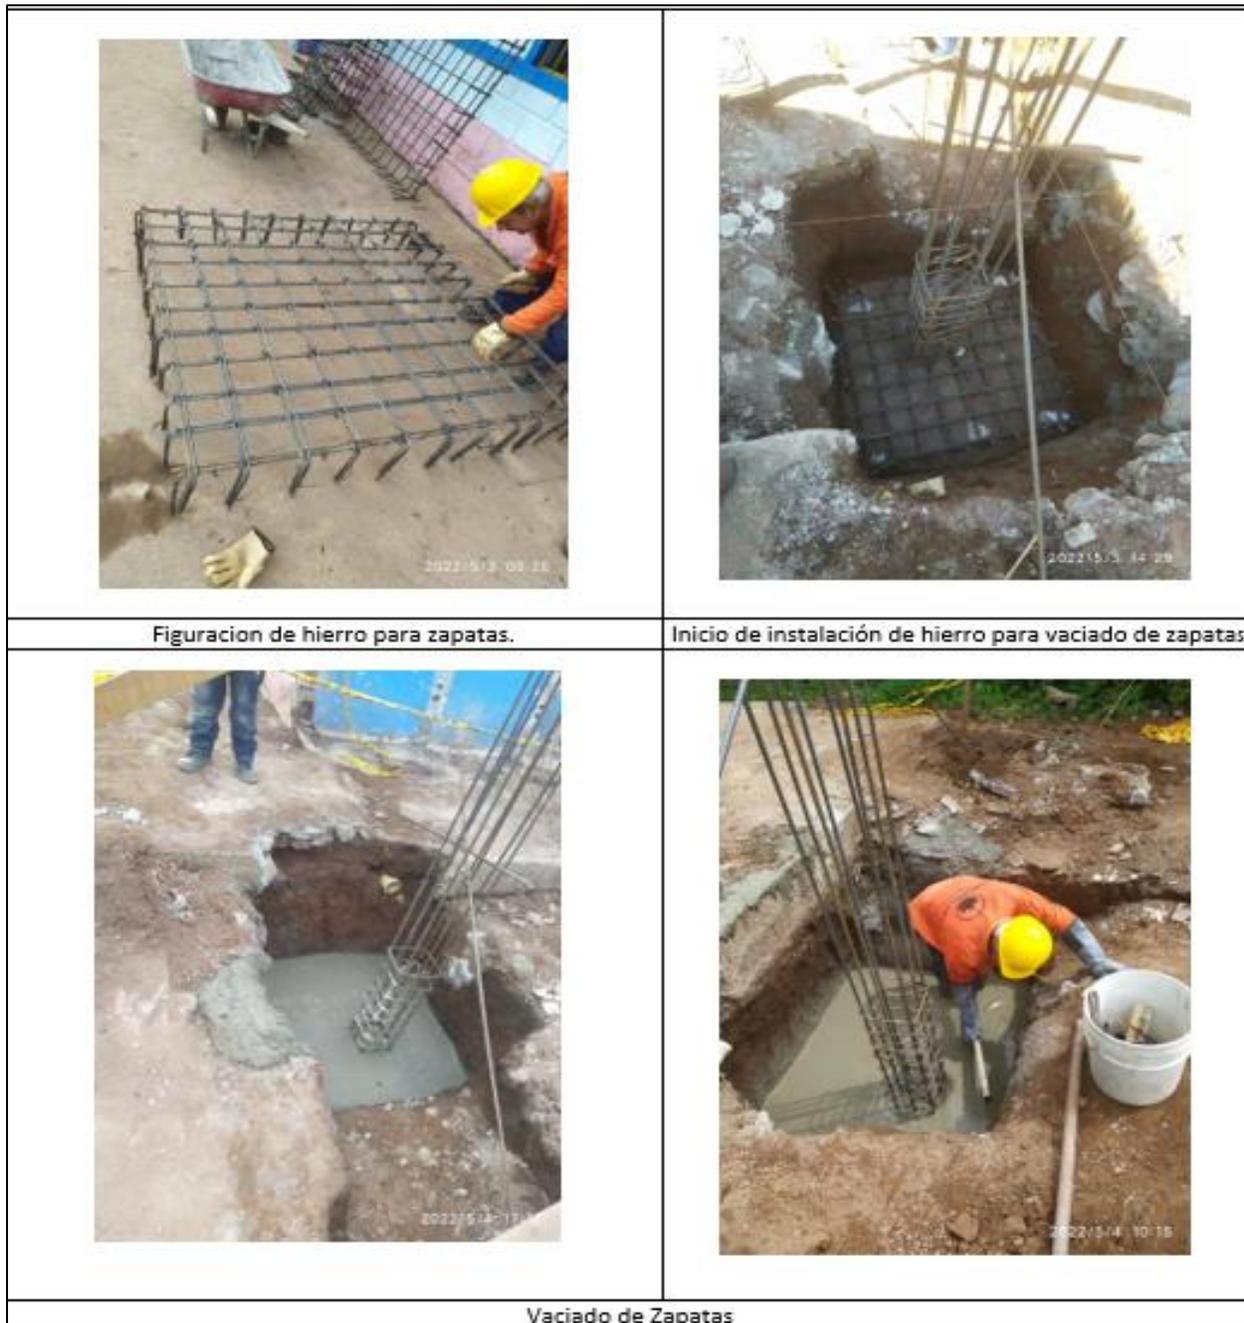
**Ilustración 19** Registro fotográfico de avance de obra de periodo N°4

El registro fotográfico del periodo N°4 (*ilustración 19*) inicia la excavación para reemplazar material del estrato inferior a las zapatas por concreto ciclópeo, luego muestra la figuración para elementos estructurales como zapatas, pedestales y vigas de fundación de bloque

Se realizó las excavaciones para zapatas de fundación en bloque norte y se da inicio al bloque sur para el aula digital y se recomienda realizar desmonte de la cubierta en teja de barro (pendiente) y la demolición del muro del restaurante, vaciado de vigas de amarre de fundación y comenzar con encofrado y vaciado de columnas en concreto en el bloque norte.

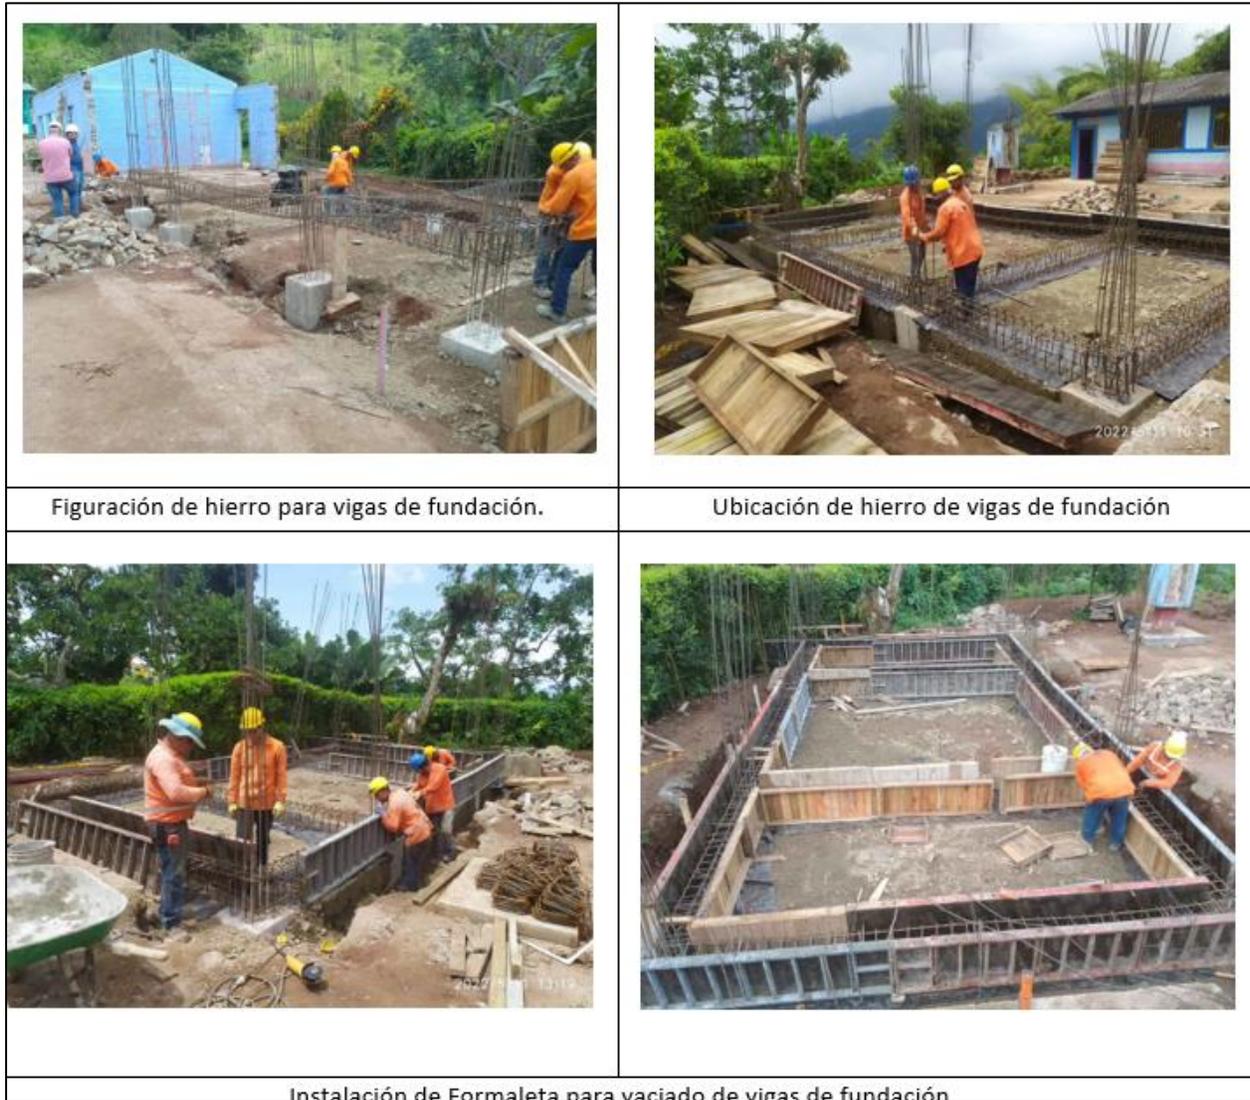
**Ilustración 21** Registro fotográfico de avance de obra de periodo N°5

El registro fotográfico del informe N°5 (**Ilustración 21**) muestra el avance en la continuación de la figuración y ubicación del acero de refuerzo para las vigas de fundación del bloque norte, adicionalmente se observa la instalación de su respectiva formaleta. Respecto al capítulo de preliminares se realizó la demolición del muro del salón en el bloque norte para construcción de cocina y despensa. Se inició con la nivelación, lleno y compactación de superficie en bloque norte para ubicar la formaleta y el acero de las vigas de fundación en bloque norte (baños,

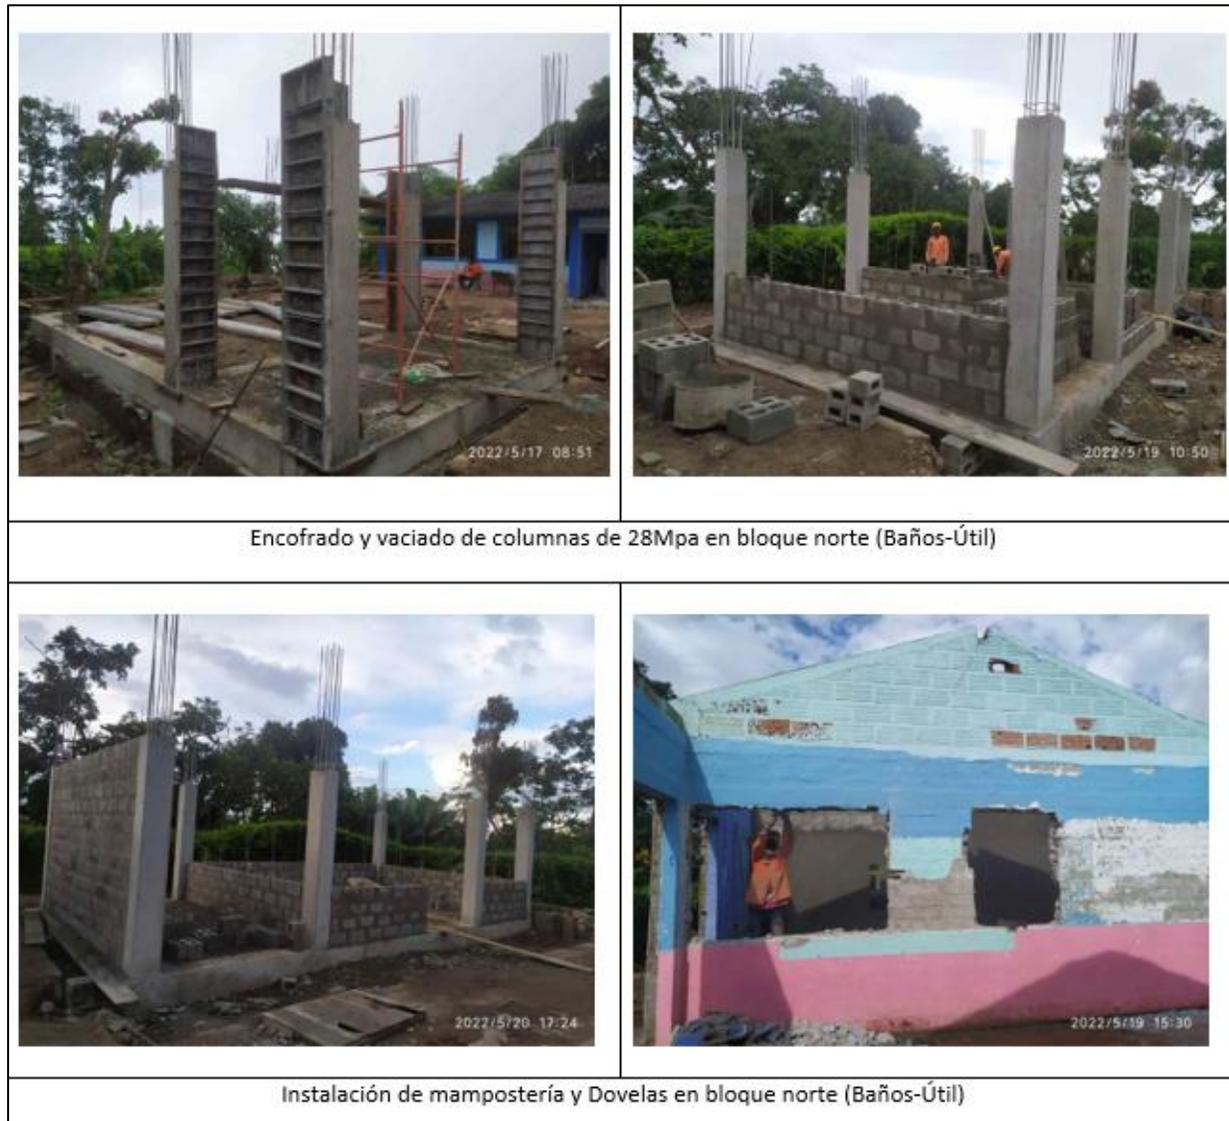
**Ilustración 23** Registro fotográfico de avance de obra de periodo N°6

El registro fotográfico del periodo N°6 (**Ilustración 23**) muestra el avance en el encofrado y vaciado de columnas de los baños y cuarto útil en el bloque norte, así como la instalación de dovelas y mampostería

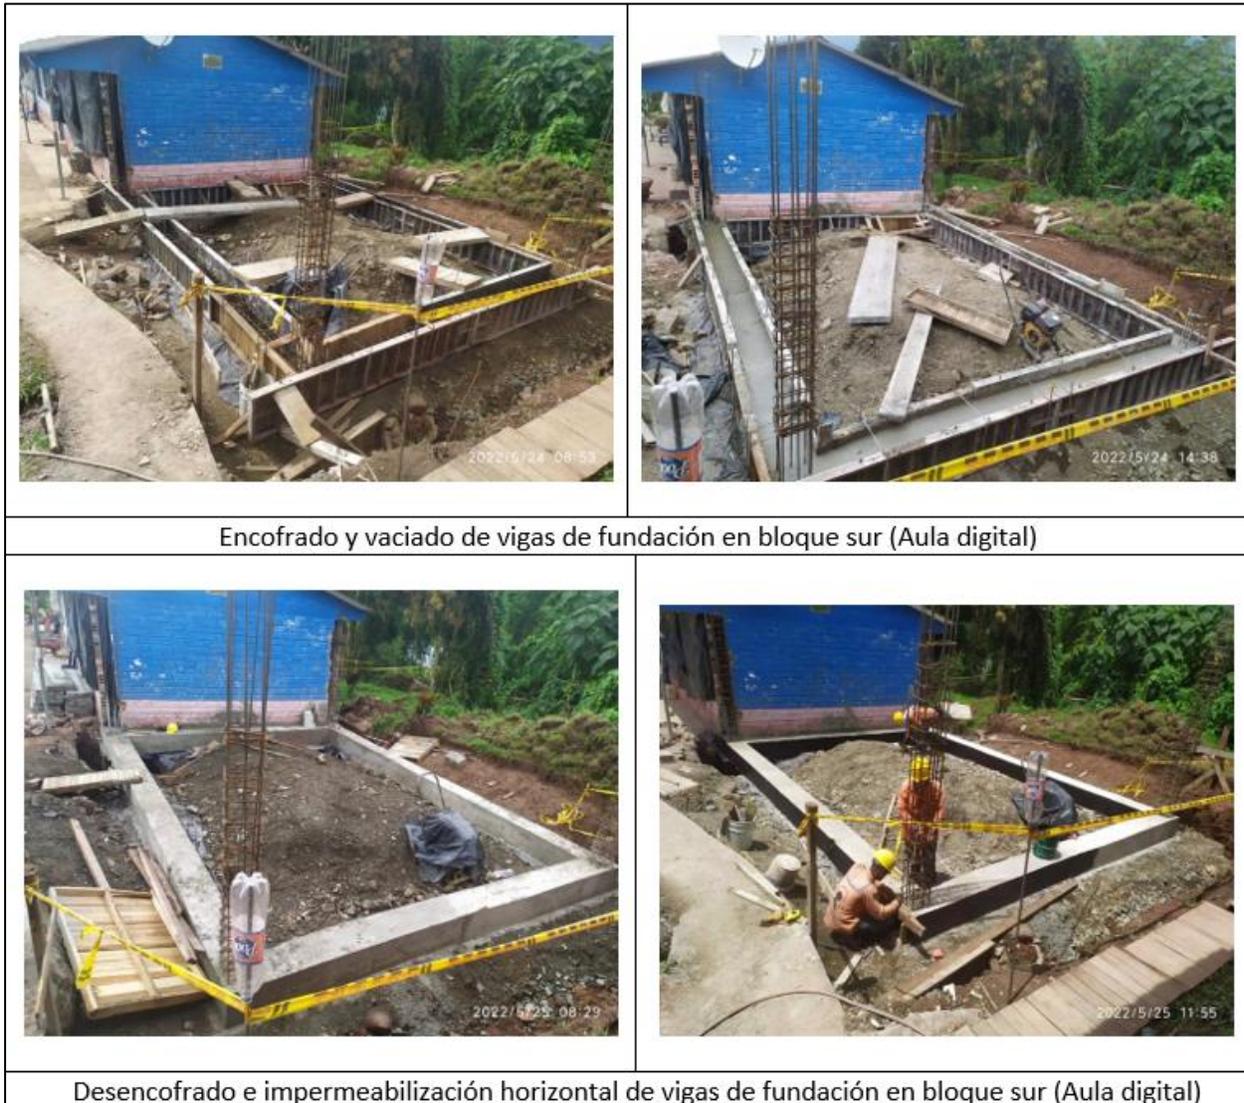
**Ilustración 25** Registro fotográfico de avance de obra de periodo N°7

El registro fotográfico del informe N°7 (**Ilustración 25**), muestra el encofrado, vaciado y acabado de las vigas de fundación del bloque sur. Se continua con la demolición de mampostería en bloque sur para implementación de columnas de repotenciación.

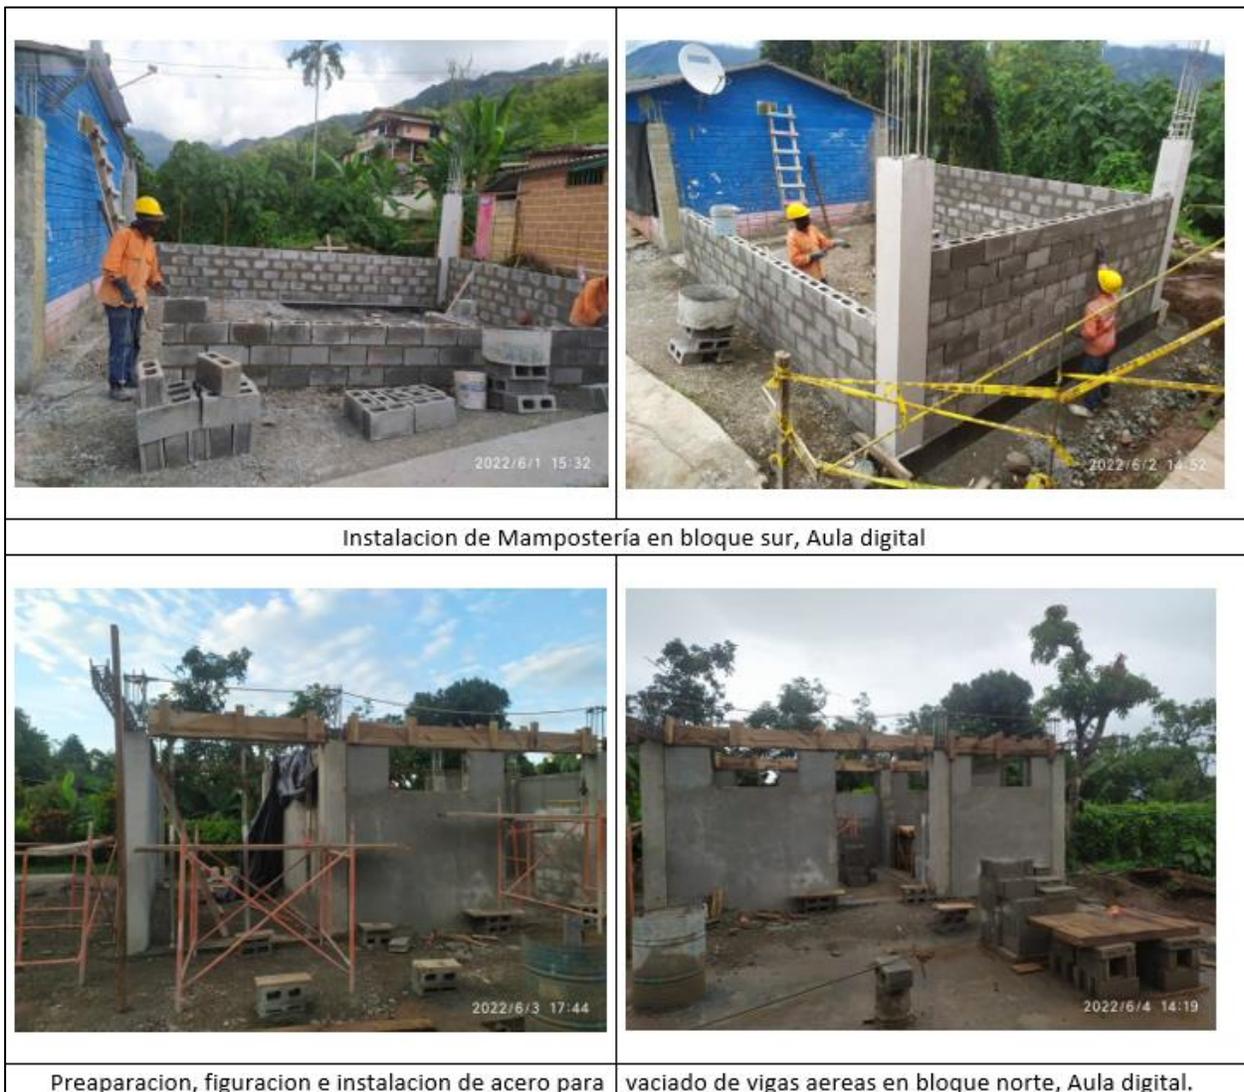
**Ilustración 27** Registro fotográfico de avance de obra de periodo N°8

El registro fotográfico del periodo N°8 muestra el avance en la instalación de mampostería en bloque sur (aula digital) y preparación, figuración e instalación de acero para vaciado de vigas aéreas en bloque norte.

de columnas de repotenciación. Se continua con la nivelación, lleno y compactación de superficie en bloque sur (aula digital), se realizó el vaciado de concreto ciclópeo para reemplazo de estrato para fundación de zapatas y columnas en salones de bloque sur y se realizó instalación y vaciado de dovelas en bloque sur, aula digital, finalmente se realizó instalación de mampostería en bloque sur, aula digital y se continua con revoque en paredes de bloque norte (baños-útil). Se reduce nuevamente el personal de MO a 4 oficiales y 6 ayudantes llevando esto a un retraso en obra del 18.35% en este periodo.

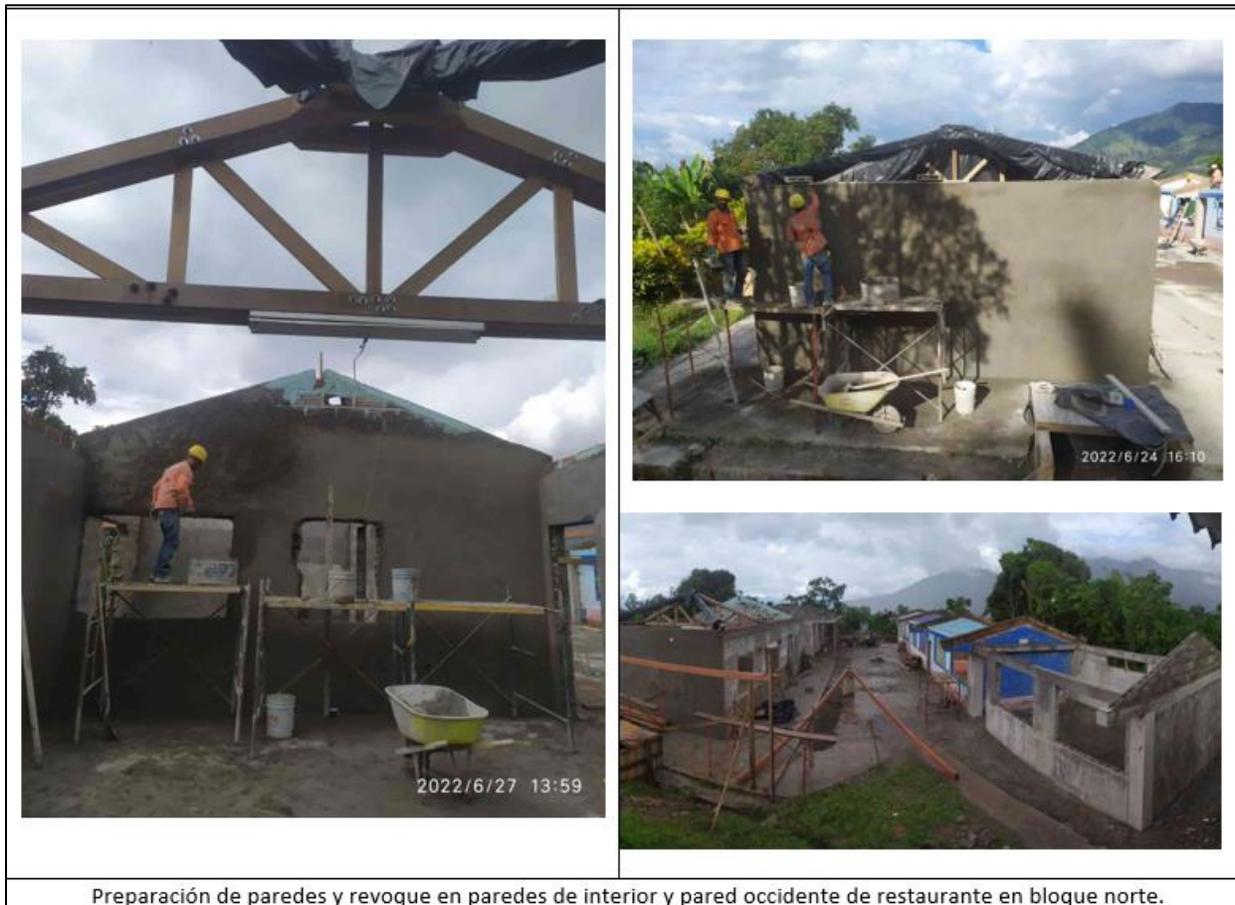
**Ilustración 31** Registro fotográfico de avance de obra de periodo N°11

Se muestra en el registro fotográfico N°11 (*Ilustración 31*) el avance de obra, relacionado con la preparación de la superficie para revocar algunas paredes del bloque norte, esta actividad fue una de las obras extras necesarias en el proyecto y se supervisó por la interventoría para comprobar el rendimiento que proponía el contratista en su respectivo APU, la información obtenida fue relevante, ya que de no haberse realizado se hubiera reflejado negativamente en el aumento del presupuesto inicial, esto debido al incremento en el valor unitario que pudo haber tenido esta y otras obras extras en general.

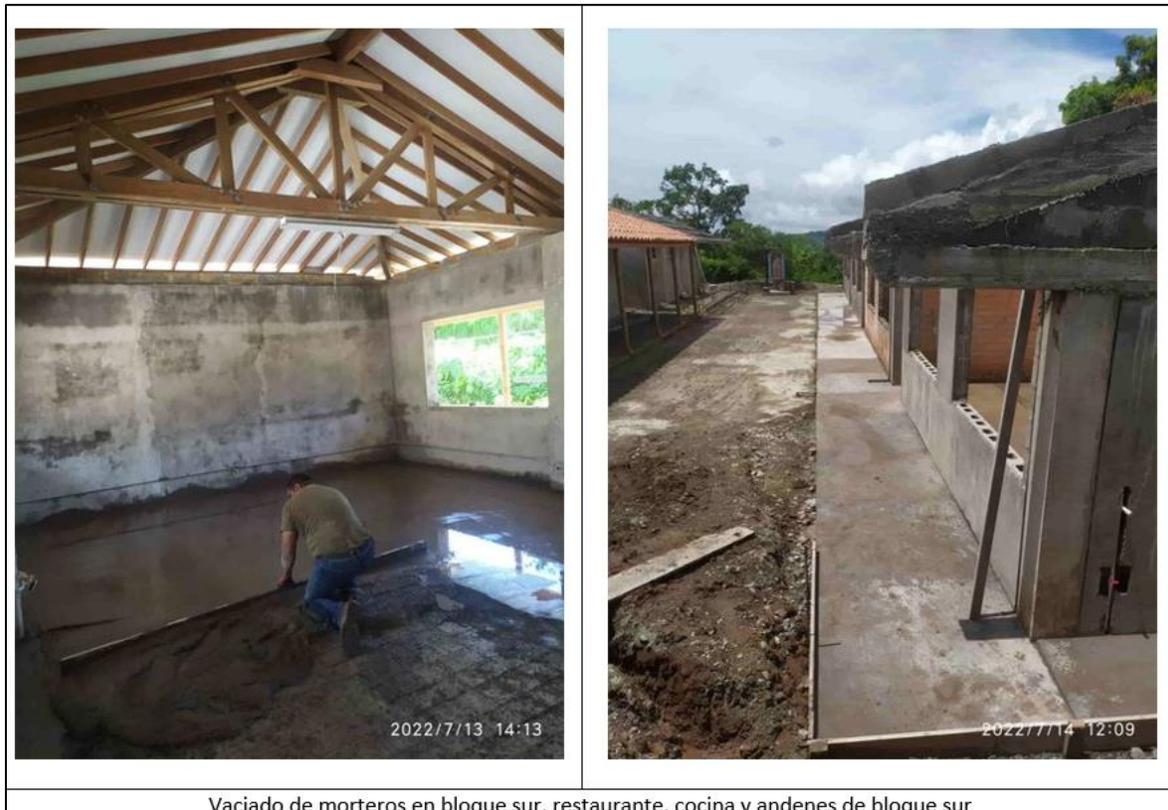
**Ilustración 33** Registro fotográfico de avance de obra de periodo N°14

Vaciado de morteros en bloque sur, restaurante, cocina y andenes de bloque sur

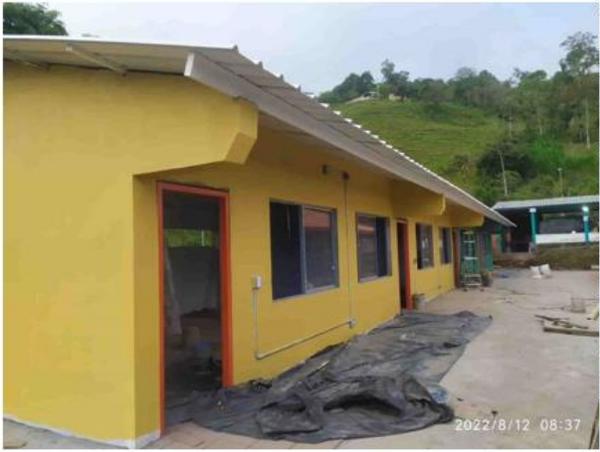
**Ilustración 35** Informe de control de programación N° 18

El informe N°18 de obra corresponde al periodo comprendido entre 8 y 14 de agosto 2022, se solicita al residente de obra coordinar con el proveedor de la cocina su ingreso a obra para ejecutar el contrato ya adjudicado, igualmente con los proveedores de pintura de mural, plazoleta y cancha. Se refleja un avance de obra del 85.53% respecto al programado del 83.16%.

Se avanza con instalación de tubería y cableado en PVC y EMT en salones de bloque sur, y bloque norte (baños y útil), continua instalación de enchape de piso, pendiente en restaurante, cocina-despensa, baños-útil. Se inicia vaciado de placa en cancha y finaliza lleno de arena e instalación de grama y paisajismo, se continua con instalación de grama. Se trazan como objetivos para el siguiente periodo finalizar instalación de luminarias eléctricas y continuar con enchape de pisos en bloque norte (Restaurante, cocina-despensa y baños-útil).

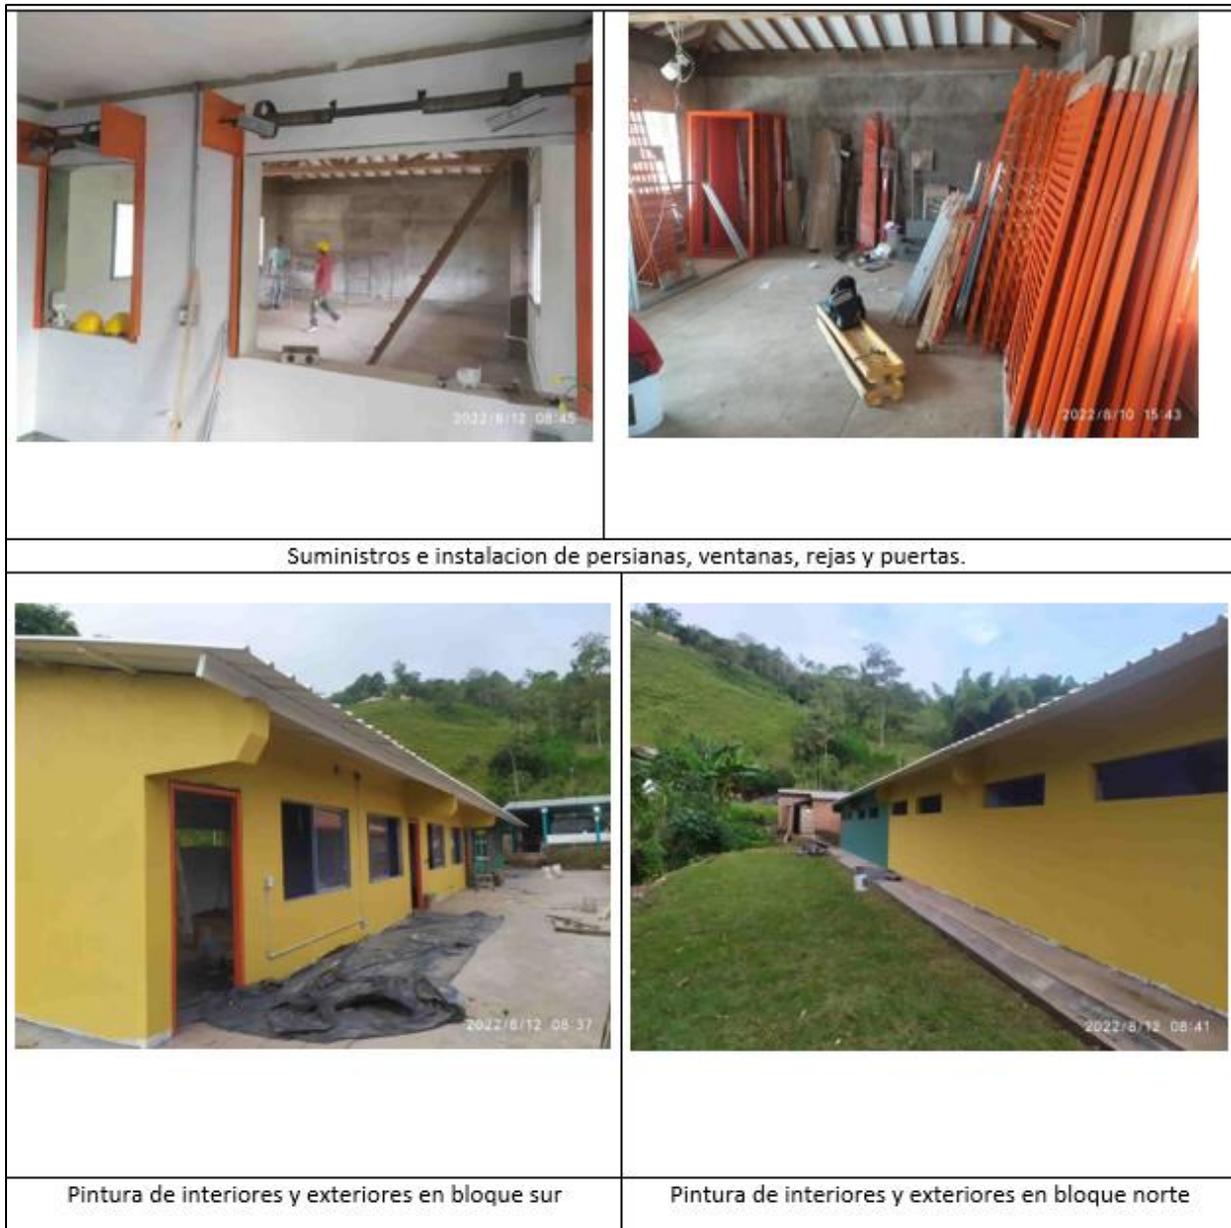
**Ilustración 36** Registro fotográfico de avance de obra de periodo N°18

Se muestra en la **Ilustración 36** parte del avance del periodo, resaltando la pintura de interiores y exteriores de los bloques norte y sur, así como el suministro e instalación de persianas, rejas, ventanas y puertas.
