**Análisis del presupuesto y programación de una obra civil de infraestructura educativa  
desde la perspectiva de la interventoría.**

**Jaime Alonso Vera Rodríguez**

Trabajo de grado presentado como requisito parcial para optar al título de:  
**Ingeniero Civil**

Universidad de Antioquia  
Facultad de Ingeniería, Escuela Ambiental  
Pregrado, Ingeniería Civil  
Medellín, Colombia  
2024.

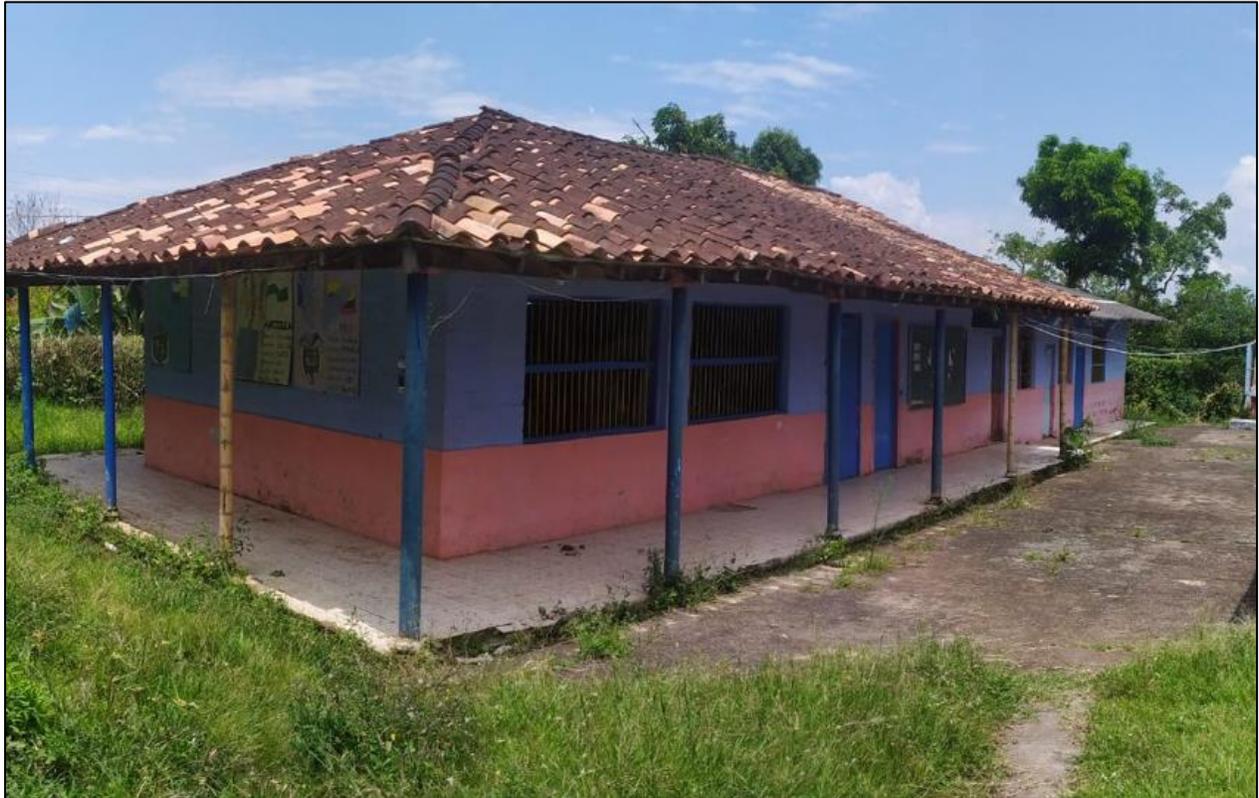
*Ilustración 41* Bloque norte - CER Guayabal

La *Ilustración 41* muestra el bloque norte del CER Guayabal en su punto de partida, este bloque sería repotenciado en sus dos primeros salones para conformar el comedor, la cocina, el cuarto de gas y el cuarto útil y se destinaría como se muestra en la *Ilustración 42*.

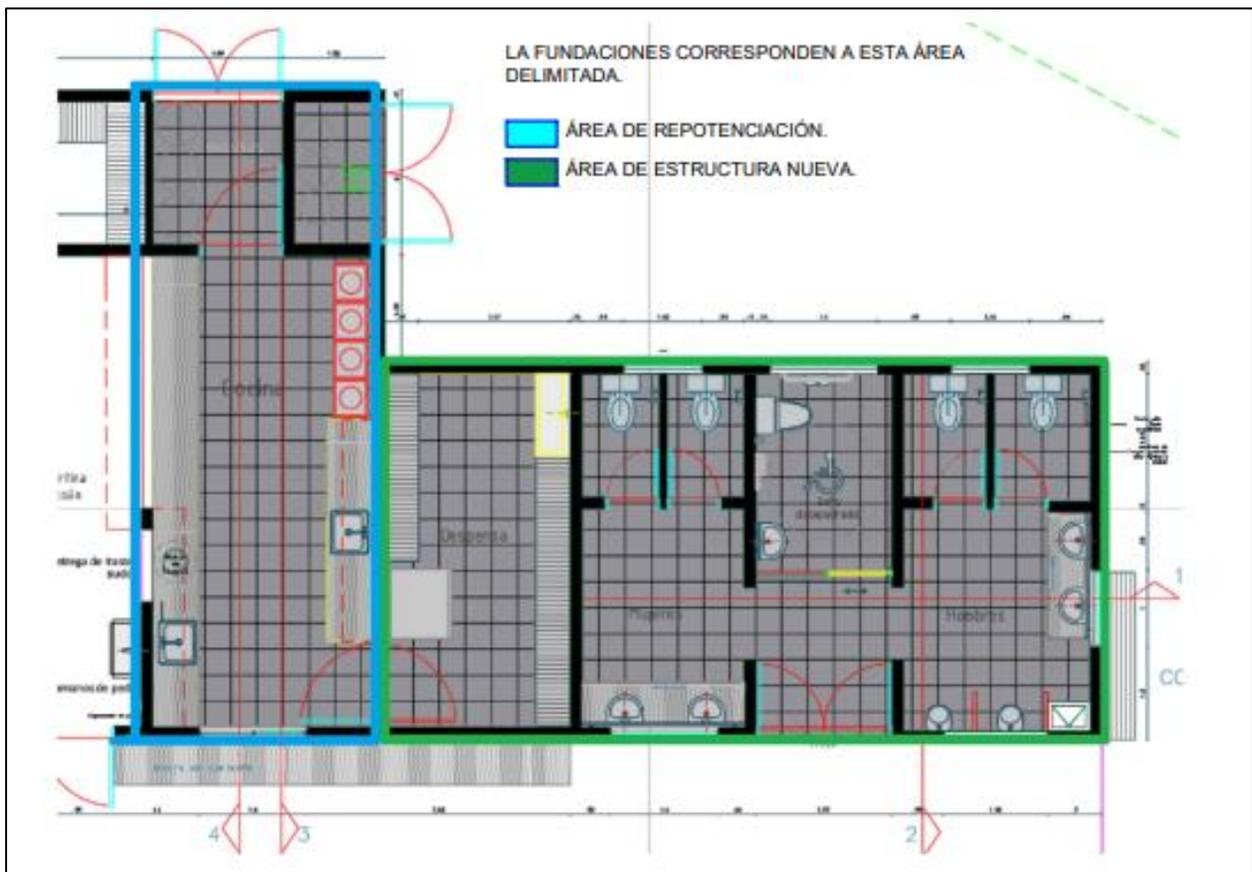
**Ilustración 43** Planos arquitectónicos iniciales, Área de repotenciación y de estructura nueva

La **Ilustración 43** muestra la vista en planta inicial del edificio nuevo y repotenciado en el bloque norte, el área a repotenciar estaría comprendido por el comedor, la cocina y en su corredor posterior quedaría ubicado el cuarto de gas y el cuarto útil, pero este concepto cambió después de la primer visita técnica por parte del personal profesional de la FFM, recomendaciones realizadas por el supervisor de la obra y la interventoría, relacionadas con la distribución arquitectónica de los edificios, manejo de escombros, fundaciones y acabados entre otros, se procedió a modificar la distribución inicial como se muestra en la **Ilustración 44**.
