**UNIVERSIDAD
DE ANTIOQUIA**

Diagnóstico de la calidad del agua de la quebrada Doña María y los principales factores que influyen en su deterioro o preservación en el tramo que atraviesa la comuna 4 del municipio de Itagüí, periodo 2004-2022

Trabajo de grado presentado para optar al título de Administrador en Salud: énfasis en gestión sanitaria y ambiental

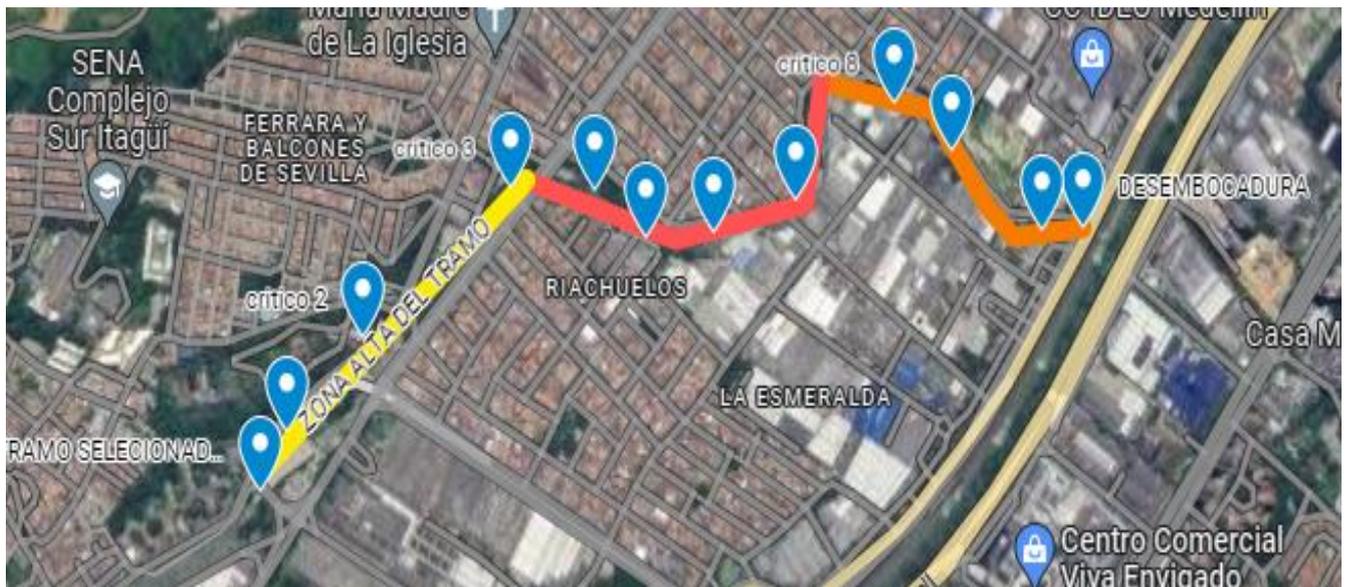
Ilustración 6. Puntos críticos hallados

Se identificaron en total diez puntos críticos que se encuentran en todo el tramo seleccionado como se muestra en el siguiente mapa, donde los puntos críticos se resaltan con un marcador azul (*Ilustración 6*). Se evidenció que el tramo alto y medio se encuentran mayormente los puntos críticos generados por residuos sólidos y en la parte baja los puntos críticos son mayormente generados por residuos líquidos provenientes de viviendas o empresas asentadas a las riberas de la quebrada, esto debido a la problemática evidenciada por el AMVA, donde en la parte baja de la quebrada hay desconexión al alcantarillado por parte de viviendas y empresas.

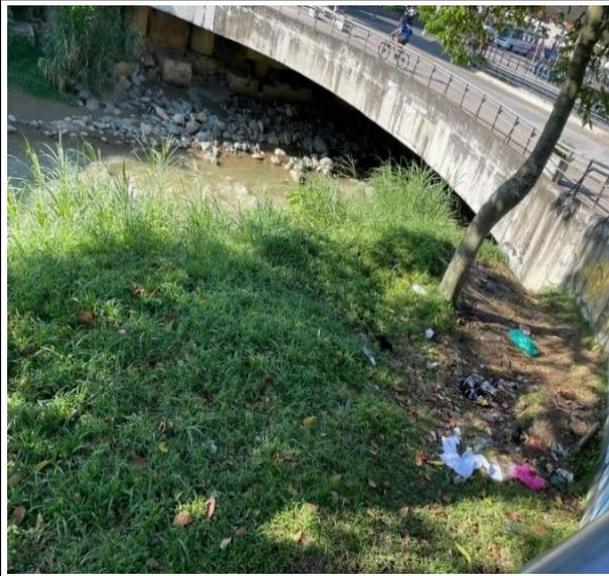
Se observó una preocupante falta de cultura ambiental entre los visitantes. A pesar de contar con recipientes de basura distribuidos por todo el parque, se evidencio que muchas personas arrojan sus desechos en el suelo o hacia la quebrada cercana, lo que indica una falta de conciencia sobre el cuidado del entorno. Además, se observa que algunas personas en vehículos cercanos a la quebrada aprovechan la oportunidad para arrojar bolsas de residuos sólidos directamente al cauce, lo cual constituye una acción irresponsable y perjudicial para el ecosistema (*Ilustración 8*). Estos comportamientos reflejan la necesidad de promover una mayor educación ambiental y fomentar el respeto por el entorno natural en este lugar.

Ilustración 7. Residuos arrojados por personas que transitan por el parque del Artista

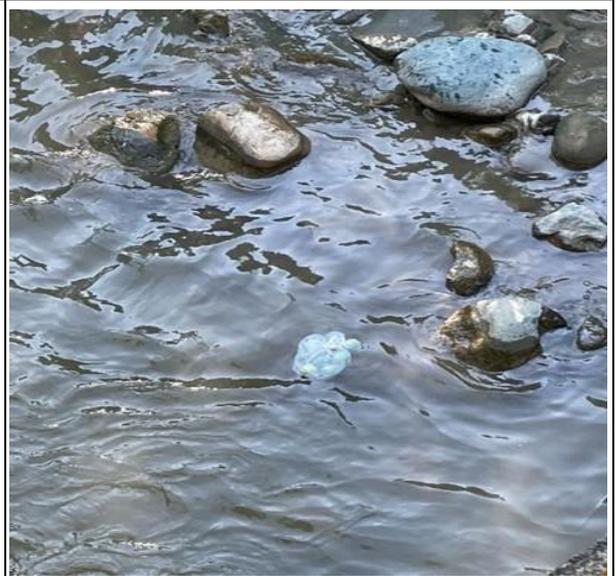
Ilustración 8. Bolsas arrojadas por vehículos que transitan por el sector

Esta situación representa una grave amenaza para el medio ambiente del sector circundante al cauce de la quebrada. El arrojo de residuos no aprovechables al cauce de la quebrada contribuye a la contaminación del agua y afecta la salud de los ecosistemas acuáticos; además, el asentamiento de habitantes en situación de calle en las riberas, en conjunto con la problemática mencionada anteriormente, conlleva a la degradación ambiental y la alteración de los ecosistemas naturales, así como problemas de deterioro del paisaje por abandono y acumulación de residuos, que como consecuencia de la descomposición de estos, generan malos olores. De igual manera, se generan vectores como moscas, mosquitos, roedores y cucarachas que transmiten enfermedades tales como leptospirosis, fiebre amarilla, cólera, entre otras. Es esencial abordar estas problemáticas desde una perspectiva ambiental, implementando medidas concretas para mitigar los impactos negativos. Esto implica promover la educación ambiental y concienciar sobre la importancia de la gestión adecuada de residuos, fomentando la separación, el reciclaje y la reutilización de materiales. Asimismo, es necesario buscar soluciones sostenibles que brinden alternativas de vivienda digna para las personas en situación de calle, reduciendo así su impacto en el entorno natural.

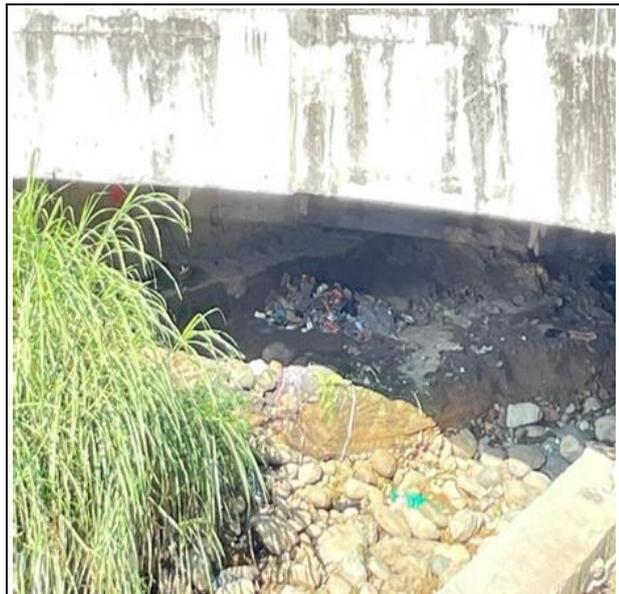
Ilustración 9. Basura acumulada punto crítico 1

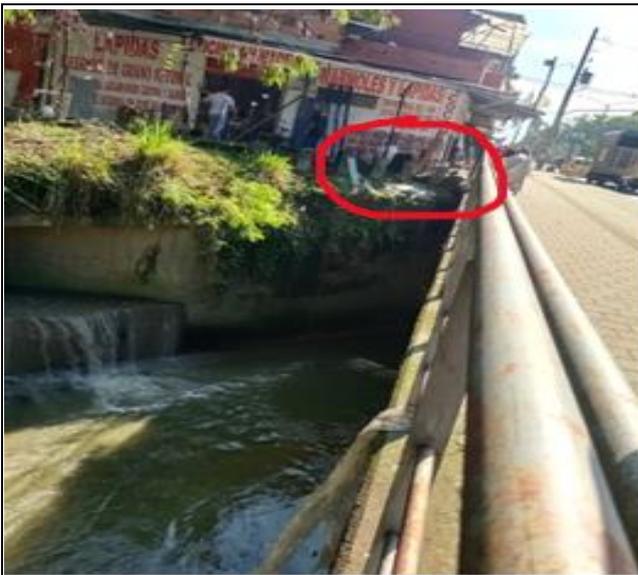
circundante, poniendo en riesgo la vida y la salud de las personas, así como la fauna local y la salud de los organismos acuáticos si llegan a la quebrada Doña María. Además, son un riesgo para las personas, pudiendo causar heridas graves e infecciones. Es fundamental tomar medidas inmediatas, por parte de los organismos administrativos municipales, corporaciones político-administrativas como lo es el Concejo Municipal, y todo aquel ente que cumpla con roles de inspección, vigilancia y control como las CAR y entidades ambientales como el AMVA, implementando una gestión adecuada de estos residuos y promoviendo la concientización ambiental entre los propietarios de los establecimientos y la comunidad, para garantizar la preservación de este espacio natural y el bienestar de todos sus visitantes.

Ilustración 10. Residuos cortopunzantes arrojados a la quebrada Doña María

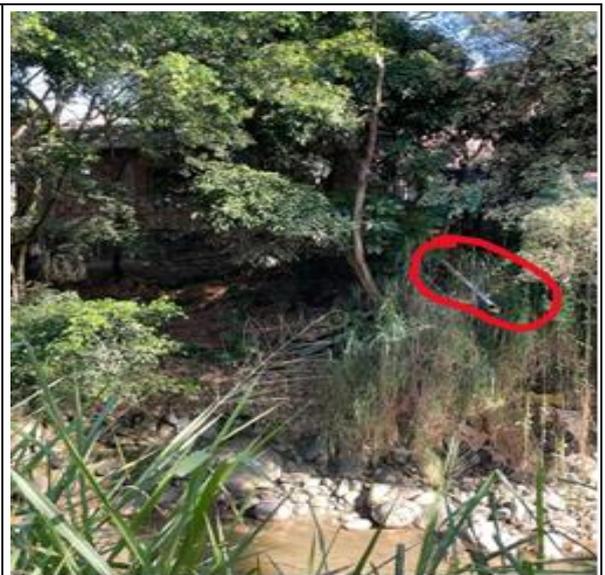
Ilustración 11. Desagües de locales comerciales directamente al cauce de la quebrada

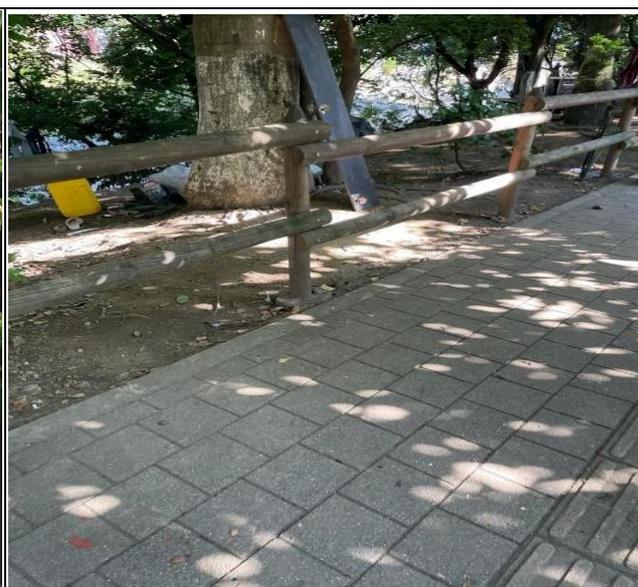
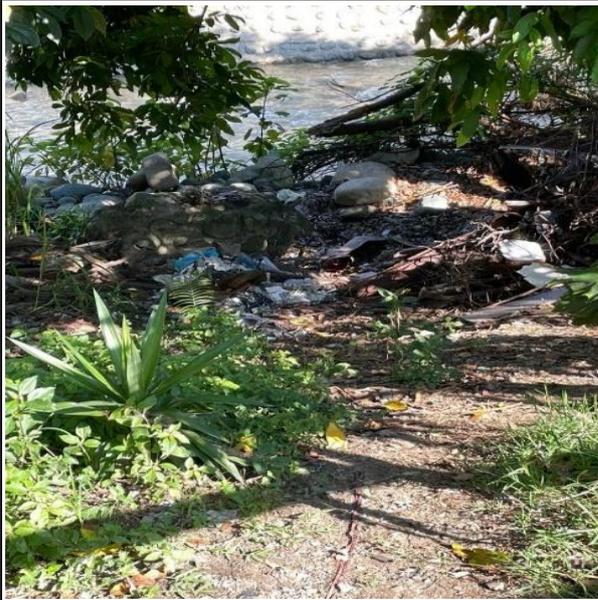
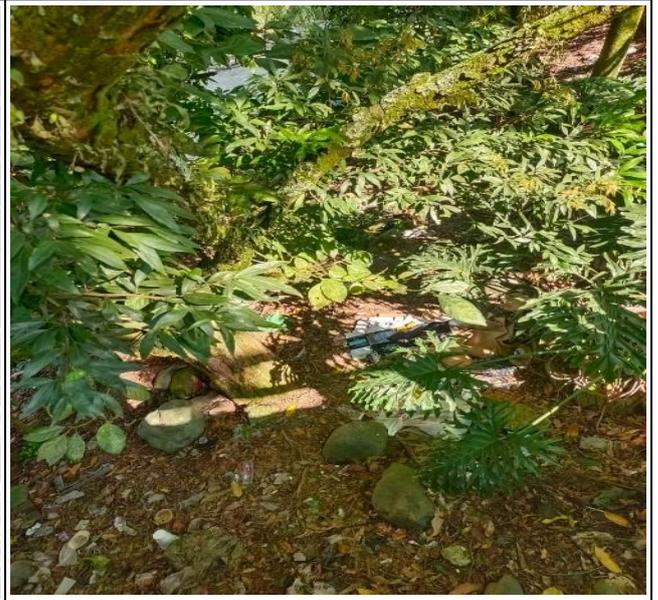
Ilustración 13. Residuos generados por habitantes en situación de calle

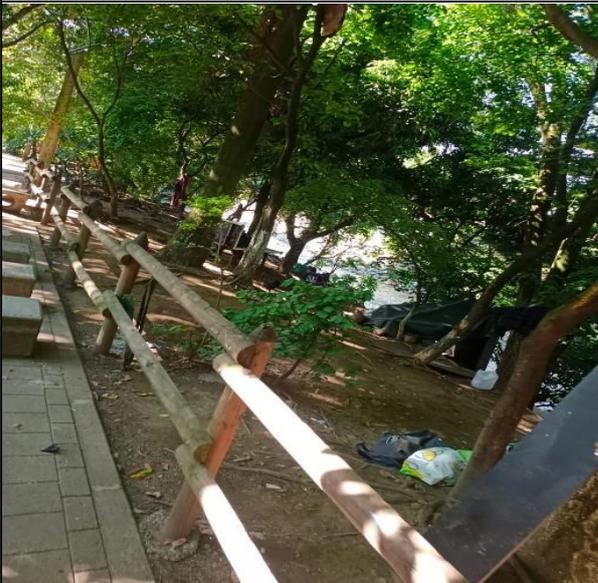
Ilustración 16. Habitantes en situación de calle asentados en las riberas de la quebrada Doña María

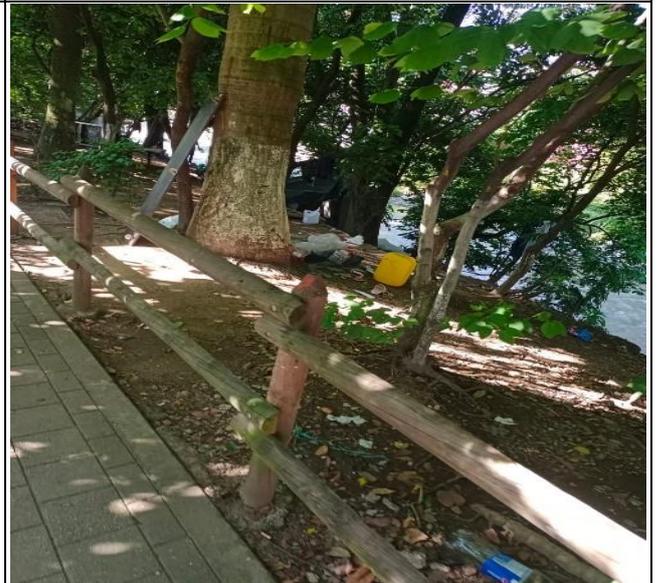
Ilustración 17. Habitantes en situación de calle asentados en las riberas de la quebrada Doña María

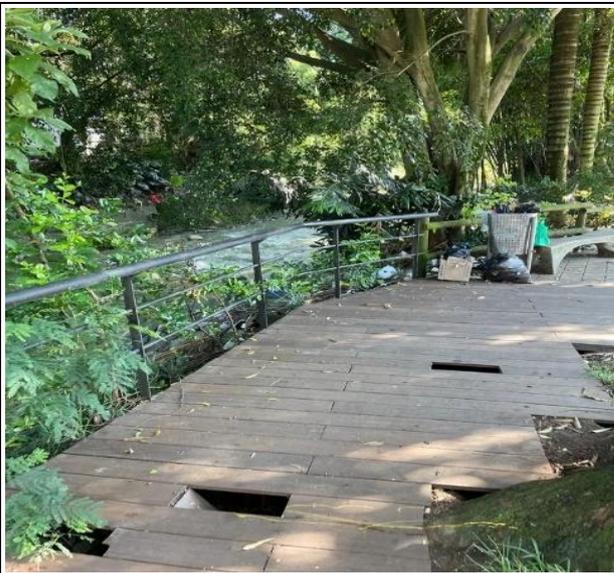
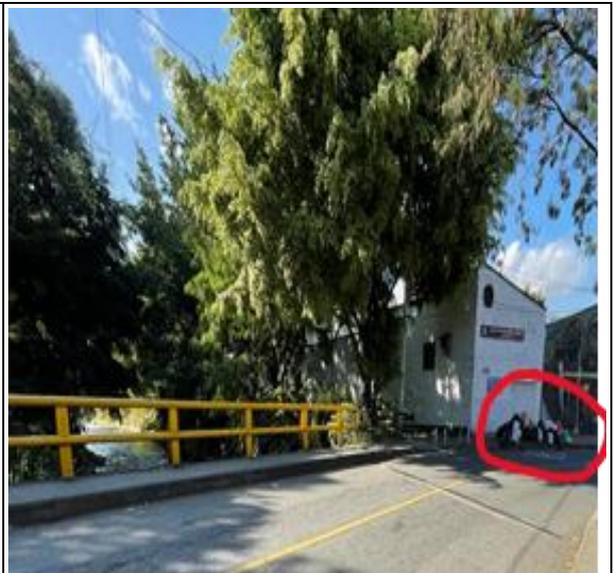
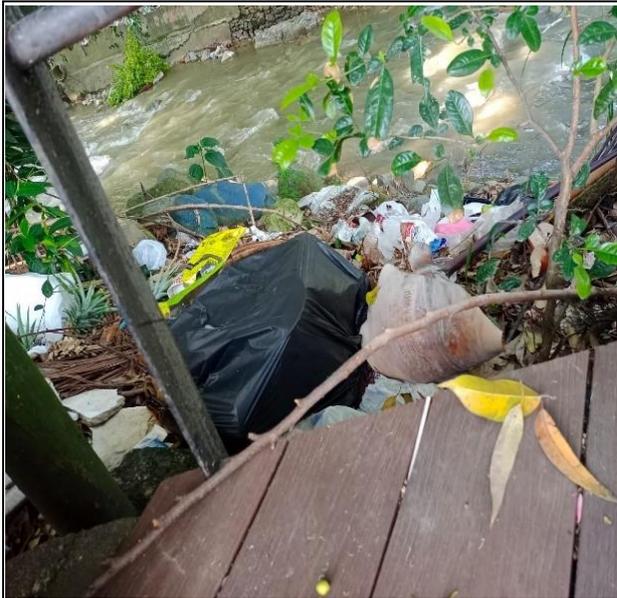
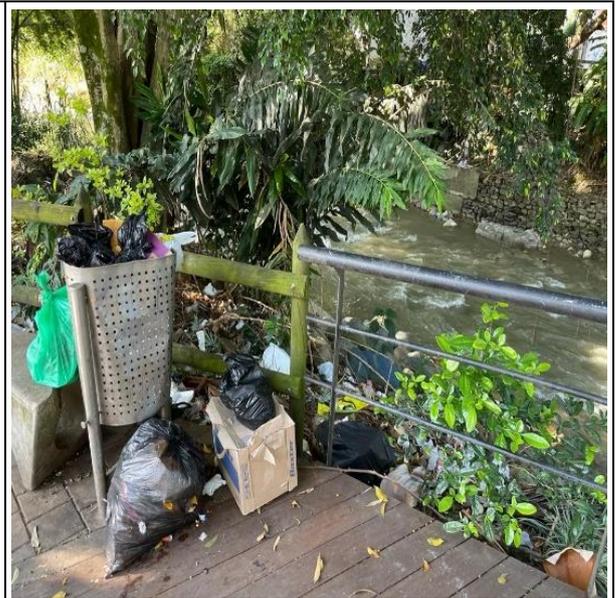
Ilustración 19. Punto de aglomeración de residuos domésticos en puente de la quebrada

Ilustración 20. Acumulación de residuos provenientes de las casas de la comuna 4

Ilustración 21. Acumulación de residuos domésticos en recipiente de un parque en las riberas de la quebrada

Es esencial abordar de manera urgente esta problemática. Se requiere una gestión integral de residuos sólidos, promoviendo la concientización sobre la importancia de seguir los horarios y las pautas establecidas para la recolección. Asimismo, es necesario educar a la comunidad sobre la importancia de la separación y el reciclaje de los residuos, así como la necesidad de mantener limpio y protegido el entorno natural de la quebrada.

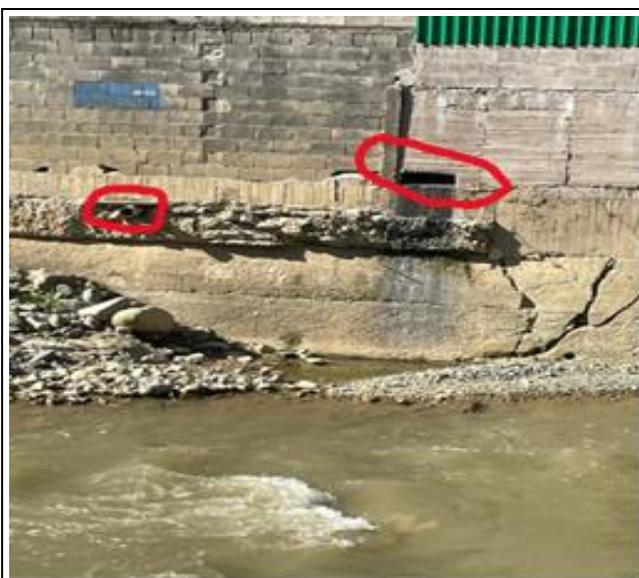
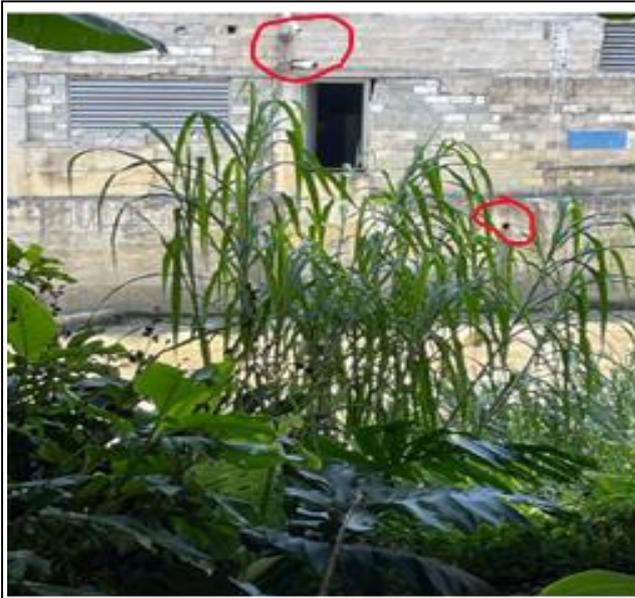
En estos dos puntos puede haber un mayor impacto en el deterioro de la calidad del agua de la quebrada Doña María, debido a que, en el sector bajo del tramo seleccionado, se evidenciaron empresas con conductos de material PVC que apuntan directamente a la quebrada permitiendo la descarga y vertimiento de cualquier tipo de residuo líquido directamente a la quebrada sin aplicarse un tratamiento previo de este; la mayoría de estas empresas cuentan con más de 3 conductos de material PVC, los cuales, durante el recorrido realizado por los investigadores, se pudo observar y evidenciar de algunos de dichos conductos ya mencionados, realizando vertimientos de aguas no domésticas líquidas de manera directa a la quebrada. (**Ilustración 22 a Ilustración 25**).

Según el AMVA y el Secretario De Medio Ambiente del municipio de Itagüí no se tiene conocimiento de que alguna empresa realice vertimientos de forma directa a la quebrada de residuos líquidos de procedencia no doméstica, esto se logró contrastar con lo observado en el recorrido de campo y se puede concluir que es importante que se realice un acercamiento por parte de las autoridades a las empresas que presuntamente realicen vertimientos de aguas no domésticas que tienen por destino final el cauce de la quebrada, con el fin de investigar y corroborar si en efecto se realizan disposiciones irregulares de vertimientos, teniendo en cuenta que con lo observado no se puede determinar que estos conductos de material PVC sean utilizados para contaminar directamente la quebrada.

Ilustración 22. Empresas con presunta disposición de ARnD directo al cauce de la quebrada

Ilustración 24. Empresas con disposición de ARnD directo al cauce de la quebrada Doña María.

Además, es fundamental promover la concientización sobre la importancia de la protección del agua y del ecosistema acuático, tanto entre las empresas como en la comunidad en general. Se deben implementar programas de educación ambiental y fomentar prácticas sostenibles que minimicen el impacto negativo en la quebrada y promuevan la conservación de este valioso recurso natural.

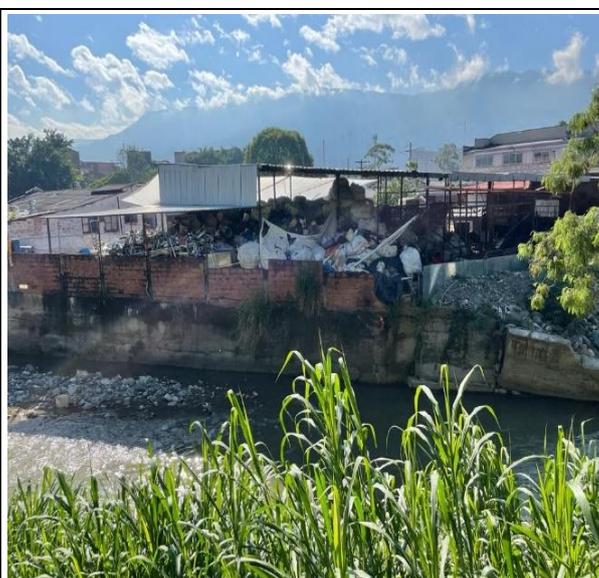
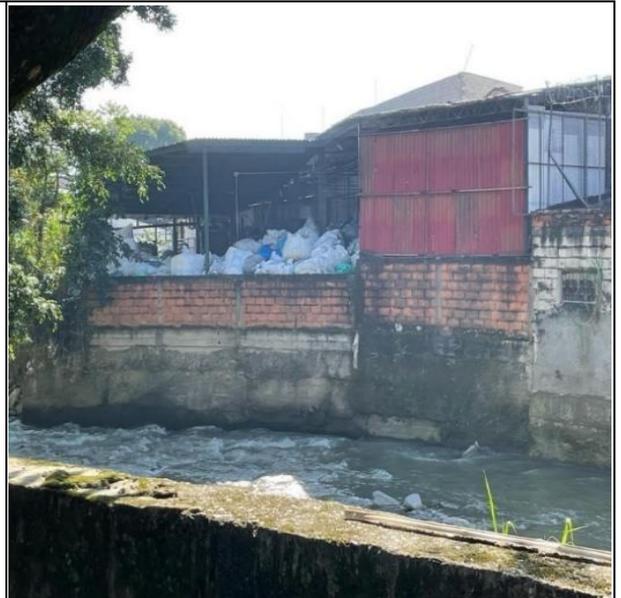
Ilustración 23. Empresa de reciclaje asentada en la ribera de la quebrada Doña Maria

Ilustración 25. Empresa de reciclaje asentada en la ribera de la quebrada Doña María

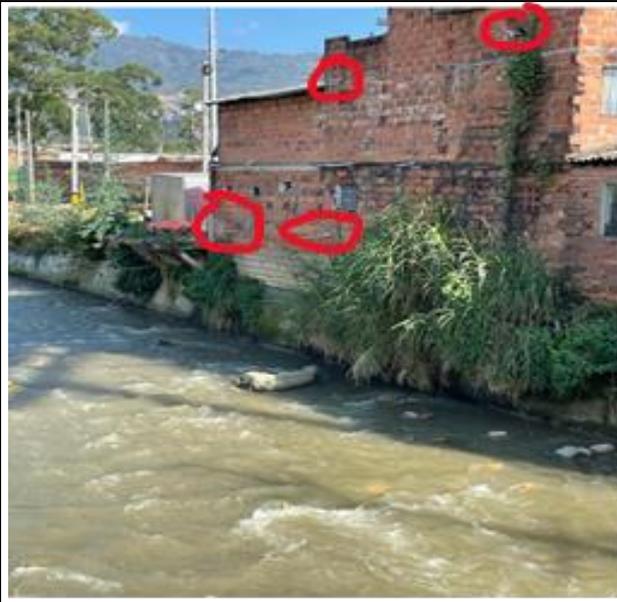
Ilustración 26. Viviendas asentadas en la ribera de la quebrada Doña María

Es imprescindible abordar esta problemática de manera inmediata y efectiva. Se requiere implementar medidas de saneamiento ambiental, promoviendo la educación y concientización sobre la correcta gestión de las Aguas Residuales Domesticas (ARD). Es fundamental proporcionar alternativas adecuadas para el tratamiento y disposición de estos residuos, evitando el vertimiento directo a la quebrada. Asimismo, se debe

promover la participación de la comunidad en la adopción de prácticas sostenibles y amigables con el medio ambiente.

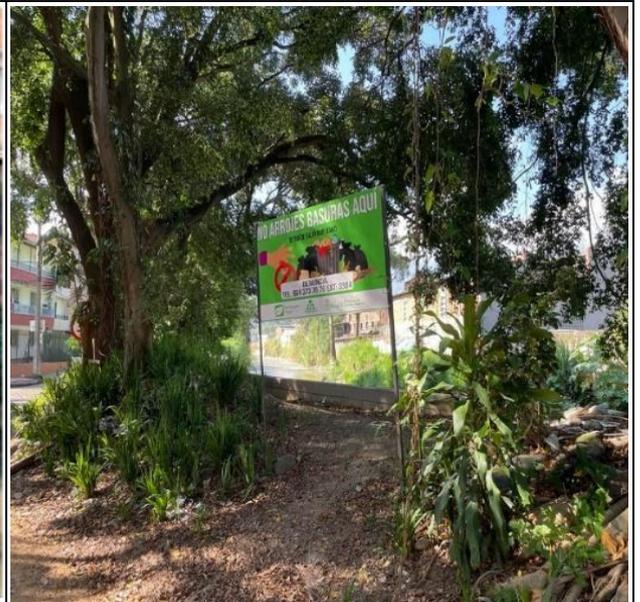
Cerca de este punto a 80 metros aproximadamente se observó la única señalización que el municipio de Itagüí instaló para hacer frente al deterioro de la calidad ambiental del sector, un cartel que prohíbe arrojar residuos en la zona de la quebrada (ver **Ilustración 27**)

Ilustración 27. Cartel de prohibido arrojar basuras en el sector cercano a la desembocadura

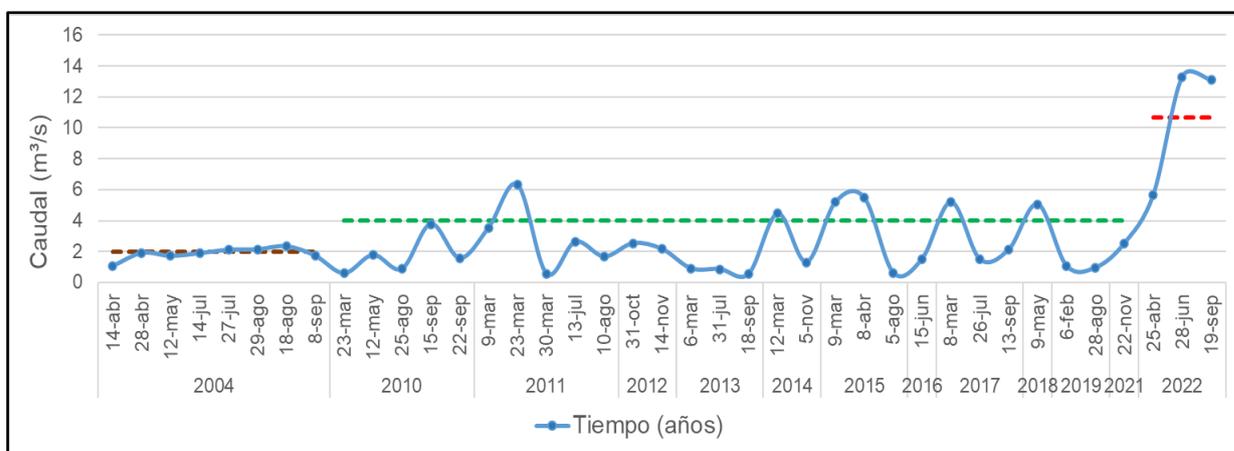
Para el año 2022, el promedio del caudal fue de 10.67 m³/s (línea roja). El incremento es entonces de 8.67 m³/s, lo cual, desde el año 2004, esto representa un incremento del 433.5 %.

Ilustración 28. Caudal quebrada Doña María 2004-2022

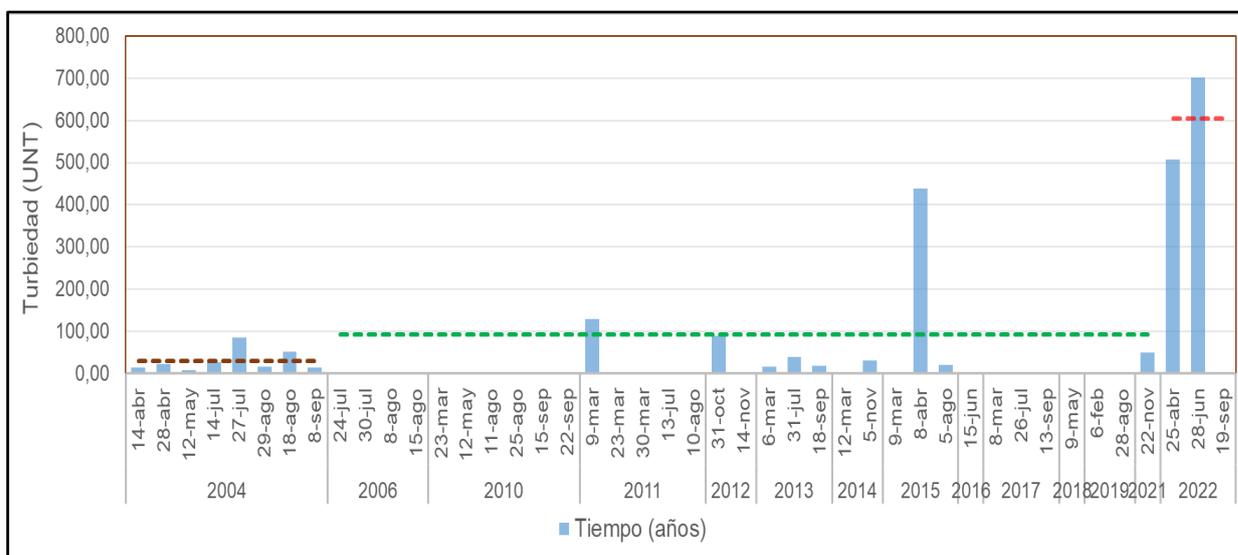
De esta forma, se pasa de tener una turbiedad promedio de 29.93 UNT en el 2004 a 701.27 UNT en el 2022. Esto es un incremento en 671 UNT.

Ilustración 30. Turbiedad del agua de la quebrada Doña María 2004-2022

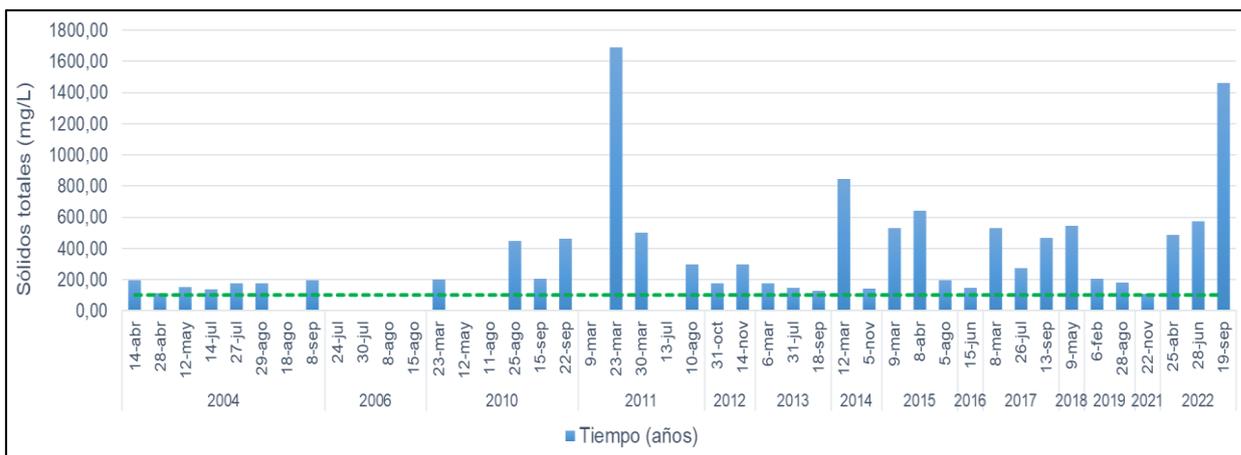
En la **Ilustración 31**, se puede observar la cantidad total de sólidos totales presente en las muestras de agua analizadas, incluyendo tanto los sólidos suspendidos (**Ilustración 33**) como los sólidos disueltos (**Ilustración 32**). En términos generales, se evidencia que, a pesar de no tener los datos del año 2006, se observan valores por encima de 100mg/l (línea verde) en todos los casos.

Ilustración 31. Sólidos totales en el agua de la quebrada Doña María 2004-2022

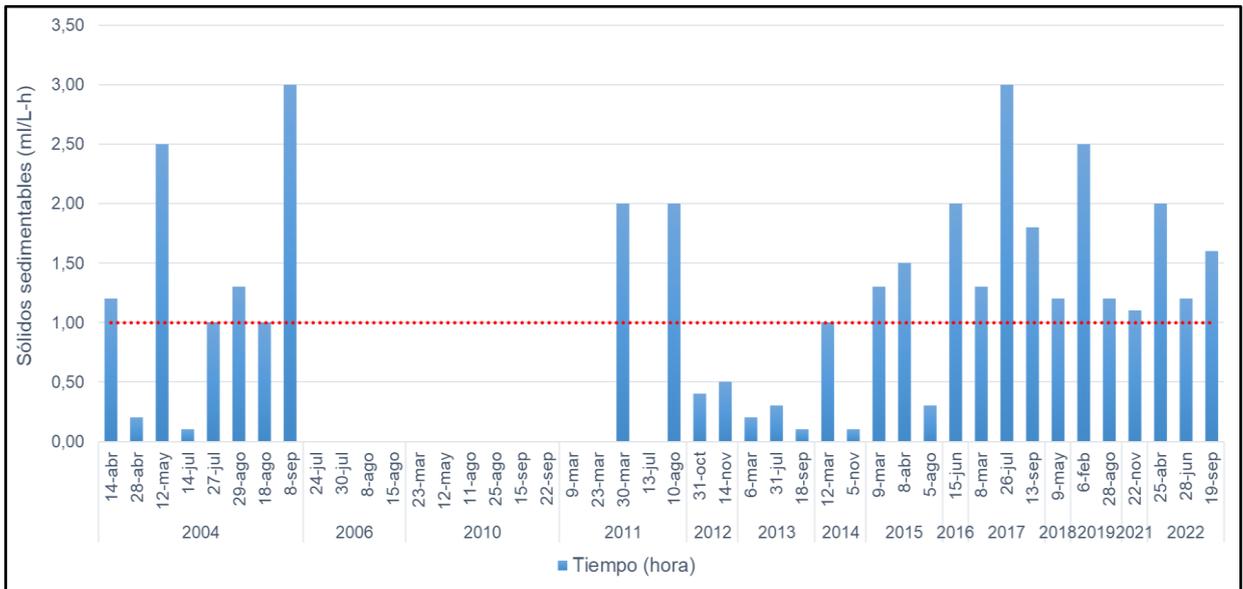
La resolución 0631 de 2015 establece como valor máximo permisible para los SSED 1.0 ml/L (línea roja). Siendo así, 19 de las 31 mediciones realizadas por el AMVA no cumplen, esto es el 61% del total de muestras (*Ilustración 36*).

Ilustración 36. Sólidos Sedimentables en el agua de la quebrada Doña María 2004-2022

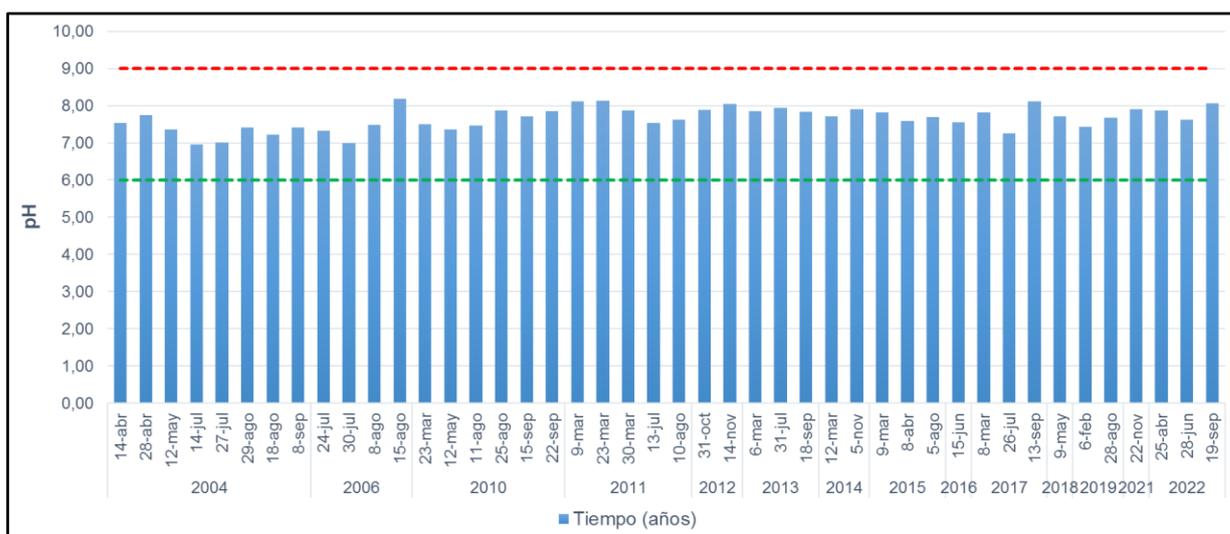
De acuerdo con los datos recopilados en el periodo de tiempo 2004-2022 (No considerando los años 2005, del 2007 al 2009 y 2020), se observa que el agua es básica el 90% del tiempo. La resolución 0631 del 2015 indica que el rango permisible debe estar entre 6.0 y 9.0 Unidades de pH por lo que puede evidenciar en este análisis que, en todas las mediciones realizadas por el AMVA, este parámetro se encuentra siempre dentro de los límites normativos permisibles (*Ilustración 37*).

Ilustración 37. pH del agua de la quebrada Doña María 2004-2022

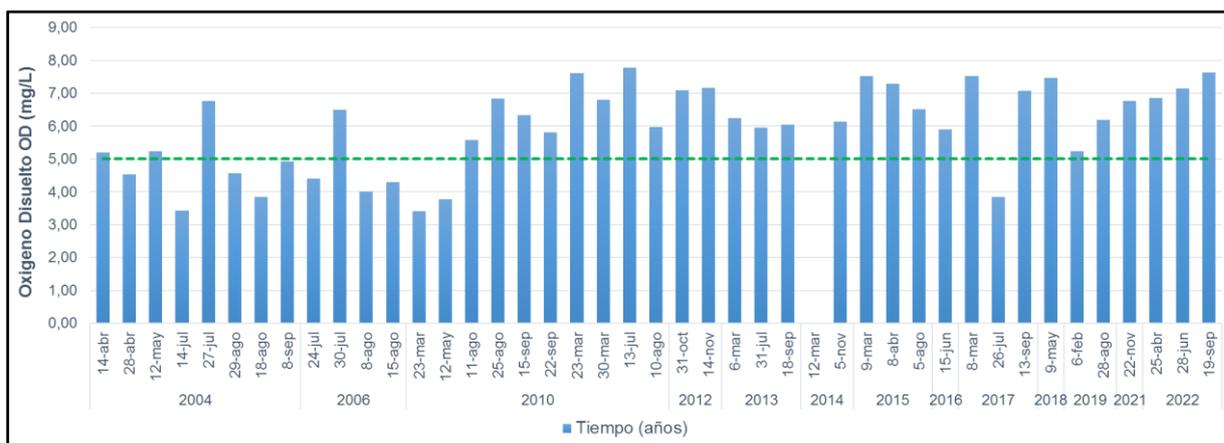
De acuerdo con los resultados encontrados en el periodo de tiempo 2004-2022 (Sin considerar los años no reportados: 2005, del 2007 al 2009 y 2020), se tiene que el 23,81% de las muestras se encuentran en valores por debajo de 5 mg/L (línea verde). Sin embargo, a pesar de esto, en este tramo de la quebrada no existen peces, pues los niveles de otras sustancias presentes como metales no permiten su presencia.

Ilustración 38. Oxígeno disuelto en el agua de la quebrada Doña María 2004-2022

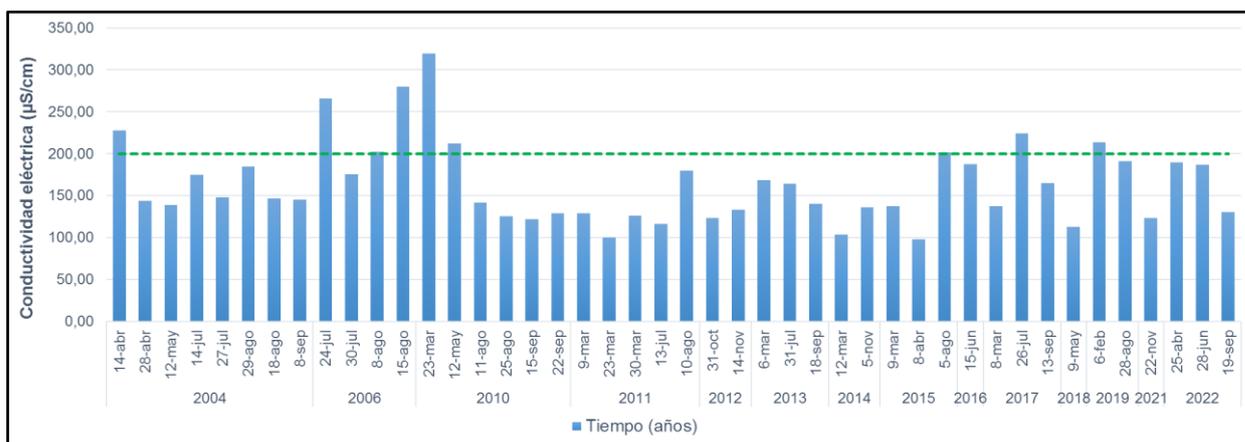
destacar aquellos valores que están por encima de 200mg/L (línea verde) que corresponden al 18,18% de las muestras, este comportamiento también podría explicarse a cambios en las actividades humanas, o los patrones de descarga de las ARD y ARnD con alto contenido de iones disueltos como sulfatos, cloruros, nitratos, entre otros. Desafortunadamente, para el año 2006, el AMVA no monitoreo estos iones para poder establecer una relación entre la conductividad y estos.

Ilustración 39. Conductividad eléctrica en el agua de la quebrada Doña María 2004-2022
