Asunto: Respuesta a la comunicación oficial recibida con radicado No. 018404 del 23 de mayo de 2023.

Tabla 1. Estaciones de monitoreo sobre el río Aburrá-Medellín

Tabla 2. Estaciones de monitoreo ubicadas sobre quebradas

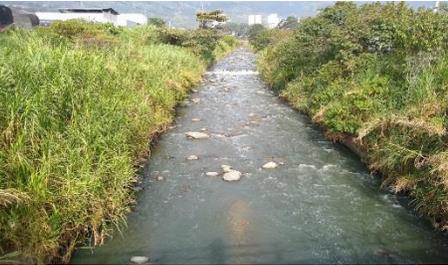
ESTACIÓN	DESCRIPCIÓN	FOTO
Ancón Sur (E3)	<p>-Ubicación: Municipio de la Estrella. -Coordenadas: 6°9'10.1" Norte y 75°37'41.3" Oeste, a 1604 msnm.</p> <p>-Características: Se encuentra ubicada en el Municipio de La Estrella a una distancia de 23,48 Km aguas abajo del nacimiento del río, al frente de la estación La Estrella del Metro de Medellín, al interior de un patio de retención de vehículos de la Secretaría de Tránsito Municipal (EMTRASUR), operada por la empresa IDENTIFICAR S.A. En la estación se encuentra emplazada una estación de monitoreo automático. La vía de acceso al sitio es pavimentada, por ende, se puede ingresar en cualquier tipo de vehículo hasta el cercamiento exterior contiguo a las instalaciones de EMTRASUR. Para acceder a la estación remota fija, el personal debe desplazarse caminando a través de la malla de cerramiento por la parte exterior del predio. La zona presenta cobertura vegetal sobre los taludes de ambas márgenes, aunque los taludes como tal, se encuentran rectificadas en concreto.</p>

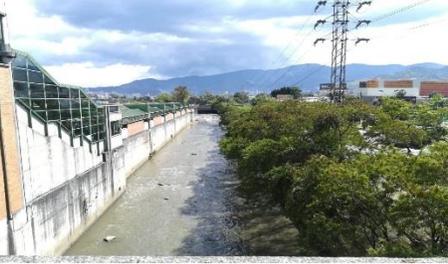
Antes de San Fernando (E5)	<p>-Ubicación: Estación Ayurá del Metro de Medellín. -Coordenadas: 6°11'12.4" Norte y 75°35'8.1" Oeste, a 1520 msnm.</p> <p>-Características: La estación Antes de San Fernando, está ubicada a la altura del puente peatonal occidental, de la estación Ayurá del Metro de Medellín, desde el cual se recolectan las muestras; en este punto el río se encuentra canalizado y se construyeron resaltes hidráulicos aguas arriba y aguas abajo del punto de muestreo. La distancia medida desde el nacimiento es de 29,68 Km. Aguas arriba ingresan las quebradas La Ospina, La Doctora, La Mina, La Limoná y Doña María, también la carga contaminante de los municipios Caldas, La Estrella, Sabaneta, Envigado e Itagüí.</p>

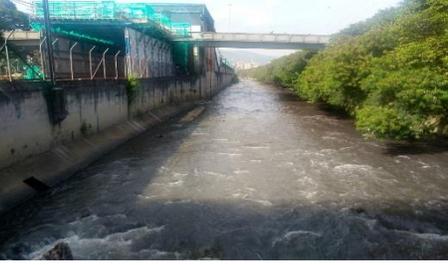
Después de San Fernando (E6)	<p>-Ubicación: Puente de la Aguacatala, Municipio de Medellín. -Coordenadas: 6°11'42.9" Norte y 75°34'53.5" Oeste, a 1510 msnm.</p> <p>-Características: El sitio se encuentra ubicado sobre el puente vehicular en desuso localizado sobre el lado izquierdo de la avenida regional en sentido norte –sur, debajo del denominado Puente de La Aguacatala (puente vehicular de la calle 12 sur). Esta estación está ubicada a 30,78 Km medidos desde el nacimiento. Aguas arriba en la margen izquierda está la descarga de las aguas tratadas en la Planta de Tratamiento San Fernando y en la margen derecha la quebrada La Ayurá.</p>

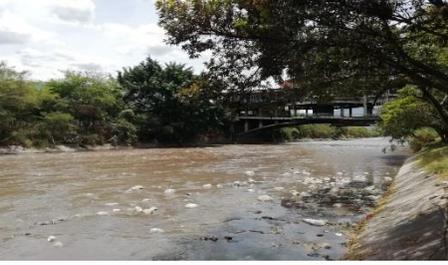
Aula Ambiental (E8)	<p>-Ubicación: Aula Ambiental, Municipio de Medellín. -Coordenadas: 6°15'51.1" Norte y 75°34'20.6" Oeste, a 1464 msnm.</p> <p>-Características: Esta estación está ubicada sobre la avenida regional, a la altura del Aula Ambiental, en los bajos del puente peatonal que conecta la Universidad de Antioquia y la Universidad Nacional, a una distancia de 38,79 Km del nacimiento y se encuentra instalada otra estación de monitoreo automático. En este punto se evalúa el efecto que tienen sobre la calidad del agua, las descargas de las quebradas La Presidenta, La Jabalcona, La Aguacatala, La AltaVista, La Guayabala, La Iguana, La Hueso, La Picacha y</p>

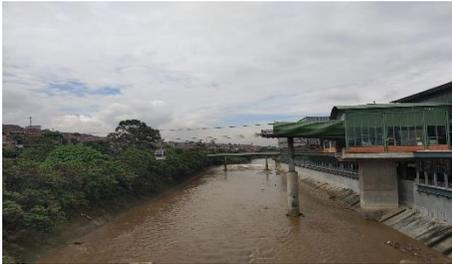
ESTACIÓN	DESCRIPCIÓN	FOTO
	<p>Santa Elena, junto con algunas industrias que vierten sus aguas directamente al río.</p>	
<p>Puente Acevedo (E9)</p>	<p>-Ubicación: Estación Acevedo del Metro de Medellín. -Coordenadas: 6°18'2.4" Norte y 75°33'28.3" Oeste, a 1433 msnm. -Características: Estación localizada a una distancia aproximada de 43,97 Km desde el nacimiento del río Aburrá-Medellín, sobre el segundo puente de la estación Acevedo del Metro. En este punto de monitoreo el río se encuentra canalizado y hay presencia intermitente de explotaciones de material de playa aguas arriba; adicionalmente, a esta altura la cuenca se encuentra muy deteriorada por disposición inadecuada de residuos sólidos procedentes de la actividad humana y descargas de aguas residuales.</p>

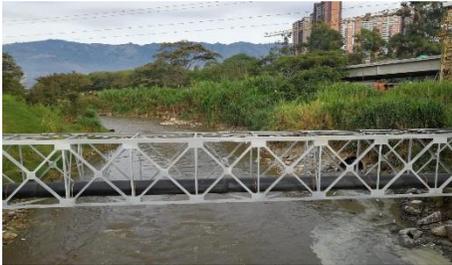
<p>Puente Machado (E11)</p>	<p>-Ubicación: Municipio de Bello. -Coordenadas: 6°20'9.1" Norte y 75°32'16.0" Oeste, a 1424 msnm. -Características: La estación de muestreo se encuentra ubicada sobre el puente que comunica la autopista con el barrio Machado del Municipio de Bello; a esta altura de su recorrido, el río ya ha recibido toda la influencia por vertimientos del municipio de Medellín y parte importante de los aportes del municipio de Bello, además de las descargas de las quebradas, La Madera, La Loca, La García y El Hato, las cuales presentan una alta intervención antrópica por vertimientos de aguas residuales domésticas e industriales y, a las dos últimas, se les suma la explotación de materiales para la construcción en la parte alta de las subcuencas. Esta estación se localiza a una distancia de 48,28 Km medidos desde el nacimiento del río.</p>

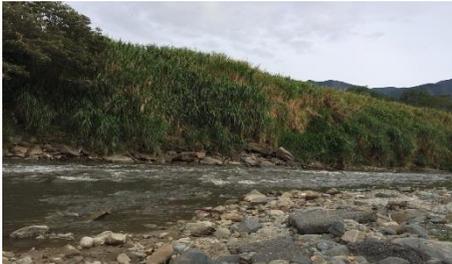
<p>Niquía (E21)</p>	<p>-Ubicación: Municipio de Bello. -Coordenadas: 6°20'18.4" Norte y 75°31'32.4" Oeste, a 1410 msnm. -Características: La estación Niquía se encuentra ubicada en el municipio de Copacabana, al norte de la subregión metropolitana, a 50,1 Km del nacimiento del río Aburrá-Medellín. Posee un cauce natural, de aproximadamente 15 m de ancho. Aguas arriba se construye la Planta de Tratamiento de Aguas Residuales Aguas Claras y desembocan las quebradas La Seca, Niquía y La Rodas, además de aguas residuales de gran parte de Bello. Industrias cercanas a la estación de monitoreo donde se extrae y procesa materiales de playa.</p>

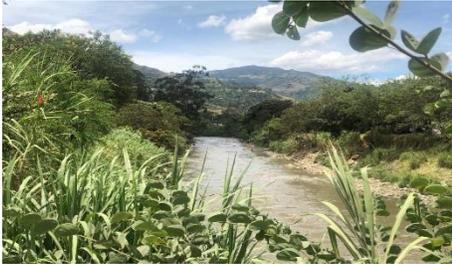
<p>Ancón Norte (E12)</p>	<p>-Ubicación: Municipio de Copacabana. -Coordenadas: 6°22'16.0" Norte y 75°29'21.2" Oeste, a 1397 msnm. -Características: Esta estación está ubicada en el municipio de Copacabana, en el puente de acceso a las antiguas instalaciones de Metromezclas hoy propiedad de GISAICO, a una distancia de 55,94 Km medidos desde el nacimiento del río. Se debe anotar que en este punto se encuentra ubicada la estación hidrométrica Ancón Norte, propiedad de Empresas Públicas de Medellín En el tramo entre las estaciones Niquía y Ancón Norte, el río recibe los afluentes de las quebradas Piedras Blancas, El Chuscal, La Tolda y Guásima, también hay descarga de aguas residuales del municipio de Copacabana.</p>

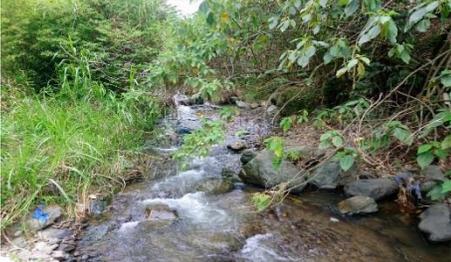
ESTACIÓN	DESCRIPCIÓN	FOTO
La Grande (Q5)	<p>-Ubicación: Sector sur del Valle de Aburrá, municipio de La Estrella.</p> <p>-Coordenadas: 6°9'1.08" Norte y 75°38'9.88" Oeste. Altitud: 1647 msnm</p> <p>-Características: En el sitio escogido como estación de monitoreo se presenta un lecho pedregoso y vegetación alta tipo rastrojo, la quebrada recorre un canal natural. El nivel del agua es bajo y se han observado descargas de origen doméstico.</p>

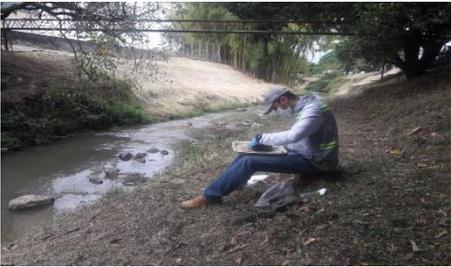
La Doctora (Q3)	<p>-Ubicación: Municipio de Sabaneta</p> <p>-Coordenadas: 6°9'12.34" Norte y 75° 37'13.37" Oeste. Altitud: 1589 msnm</p> <p>-Características: A pesar de que esta corriente representa un aporte importante al río Aburrá-Medellín, se ha visto impactada negativamente debido a procesos de deforestación, abastecimiento de acueductos, contaminación con aguas residuales y descargas de importantes industrias de textiles y alimentos.</p> <p>El tramo donde se monitorea la quebrada está caracterizado por tener lecho pedregoso y limoso, fluye por un canal natural y gran parte de las márgenes están cubiertas por vegetación tipo pasto medio y alto, sin embargo, hay una sección en la margen izquierda que se encuentra canalizada.</p>

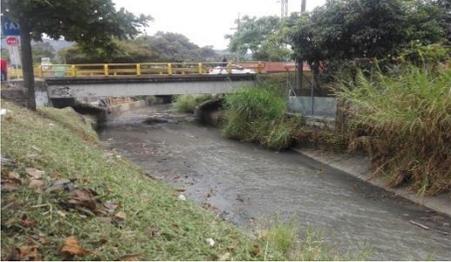
La Mina (Q25)	<p>-Ubicación: Sur del Valle de Aburrá, municipio de Envigado.</p> <p>-Coordenadas: 6° 10'25.79" Norte y 75°35'48.77" Oeste. Altitud: 1537 msnm</p> <p>-Características: Se encuentra cubierta parcialmente por estructuras de diverso diseño que modifican el curso natural de la quebrada. El punto de monitoreo está ubicado a la altura de la estación Envigado del Metro, es canalizado y hay un cambio de sección de trapezoidal a rectangular antes de desembocar al río Aburrá-Medellín. El nivel del agua es bajo.</p>

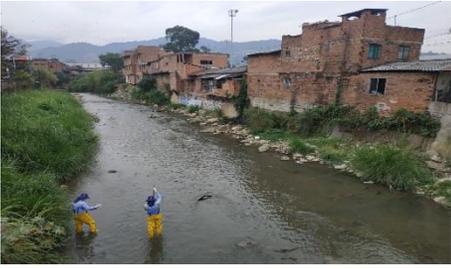
Doña María (E4)	<p>-Ubicación: Municipio de Itagüí.</p> <p>-Coordenadas: 6°10'51.13" Norte y 75°35'28.79" Oeste. Altitud: 1525 msnm</p> <p>-Características: Una de sus principales características es que el cauce está invadido por algunas viviendas, lo que representa un peligro debido a que en ocasiones se presentan inundaciones, además se observa inadecuada disposición de desechos. El sitio de monitoreo está ubicado 100 m antes de la confluencia con el río Aburrá-Medellín. En ese punto, el agua está impactada por numerosas descargas de origen doméstico y por exceso en las captaciones aguas arriba, la quebrada fluye por un canal natural, que alberga en sus márgenes vegetación tipo rastrojo medio y alto.</p>

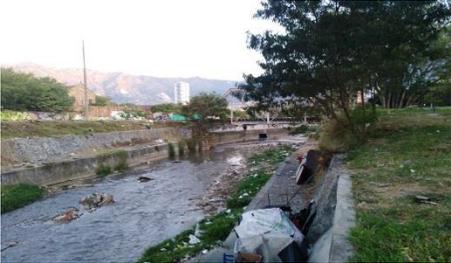
ESTACIÓN	DESCRIPCIÓN	FOTO
La García (E10)	<p>-Ubicación: Municipio de Bello</p> <p>-Coordenadas: 6°20'2.8" Norte y 75°33'1.2" Oeste. Altitud: 1.420 msnm</p> <p>-Características: La microcuenca de la quebrada La García se encuentra localizada hacia la zona central del Municipio de Bello, es la cuenca más grande y más importante de este municipio. En la parte alta, la cuenca ha sido repesada para el aprovechamiento hidroeléctrico de Fabricato y Pantex. En sus orillas se han asentado numerosos barrios, originándole altos índices de contaminación vinculados con las descargas de aguas residuales e inadecuada disposición de residuos sólidos. Igualmente es objeto de las explotaciones areneras y de material de playa convirtiéndose en uno de los más importantes focos de contaminación. El punto de monitoreo está ubicado a la altura del parque recreativo Tulio Ospina, cerca de su desembocadura al río Aburrá-Medellín. Es evidente el impacto negativo generado por las areneras y descargas de color, además de las aguas residuales domésticas.</p>

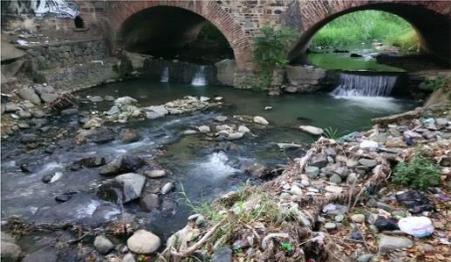
Piedras Blancas (Q15)	<p>-Ubicación: Municipio de Copacabana.</p> <p>-Coordenadas: 6°20'44.4" Norte y 75°30'38.7" Oeste. Altitud: 1413 msnm</p> <p>-Características: La microcuenca de la quebrada Piedras Blancas, localizada en jurisdicción de los municipios de Copacabana, Guarne y Medellín-Corregimiento de Santa Elena-, desemboca en el municipio de Copacabana y corresponde a uno de los principales afluentes del río Aburrá-Medellín. El sitio de muestreo está ubicado sobre la vía que conduce al parque principal del municipio de Copacabana, específicamente a un costado de la empresa Imusa. Según los estudios realizados se ha evidenciado que la quebrada cuenta con buena calidad en sus aguas.</p>

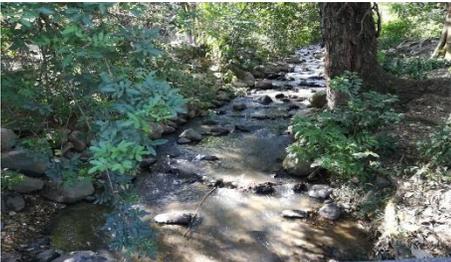
El Chuscal (Q32)	<p>-Ubicación: Municipio de Copacabana.</p> <p>-Coordenadas: 6°21'23.26" Norte y 75°29'46.6" Oeste. Altitud: 1409 msnm</p> <p>-Características: La microcuenca de la quebrada El Chuscal, localizada en jurisdicción del municipio de Copacabana, en el sector noreste de la zona urbana, desemboca en el río Aburrá-Medellín a pocos kilómetros aguas arriba de la estación Ancón Norte. El sitio de muestreo, está ubicado sobre la vía que conduce al Barrio San Juan, cerca de la iglesia principal del mismo barrio, su cauce es natural con pendiente moderada, vegetación en ambas márgenes del cauce y grandes rocas al interior del lecho. Ya que desciende por una zona suburbana la intervención antrópica sobre la cuenca es moderada.</p>

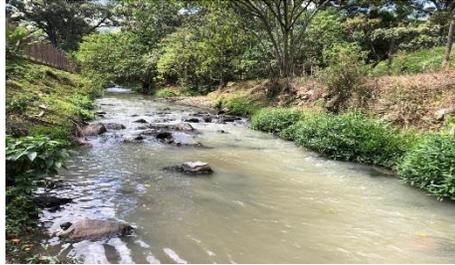
ESTACIÓN	DESCRIPCIÓN	FOTO
El Salado (Q27)	<p>-Ubicación: Cordillera central, municipio de Girardota.</p> <p>-Coordenadas: 6°22'49.8" Norte y 75°26'21.7" Oeste. Altitud: 1349 msnm</p> <p>-Características: La cuenca de la quebrada El Salado se encuentra localizada sobre la Cordillera central y cubre veredas del municipio de Girardota y otros municipios aledaños, cuenta con un área aproximada de 1.702 Ha. La quebrada nace en la cota 2.250 msnm y desemboca al río Aburrá-Medellín en la cota 1.300 msnm, y de ella se abastece una población urbana y varias industrias.</p>

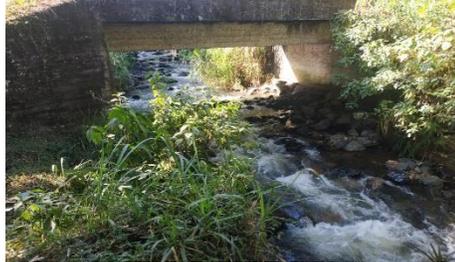
Ovejas (Q30)	<p>-Ubicación: Municipio de Barbosa</p> <p>-Coordenadas: 6°25'46.4" Norte y 75°20'48.5" Oeste. Altitud: 1296 msnm</p> <p>-Características: La Quebrada Ovejas (Q30) es una de las más representativas del municipio de Barbosa, tiene una longitud del cauce de 5,62 Km, una pendiente media de 10,6 y un caudal promedio de agua de 0,43 m3/s. La calidad del agua de ésta fuente superficial es de buena calidad y nace en la Loma El Guamal a 2500 msnm.</p>

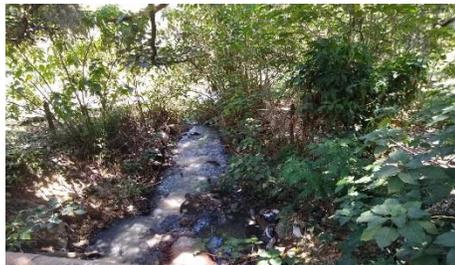
La López (Q28)	<p>-Ubicación: Extremo norte del Valle de Aburrá, municipio de Barbosa.</p> <p>-Coordenadas: 6°26'12.3" Norte y 75°20'6.18" Oeste. Altitud: 1285 msnm</p> <p>-Características: La microcuenca de la quebrada La López está ubicada en el municipio de Barbosa en el extremo norte del valle de Aburrá, sobre la margen derecha del río Aburrá-Medellín en la vertiente oriental de la cordillera central colombiana, a 36 kilómetros de la ciudad de Medellín. Limita al Norte con el río Aburrá – Medellín y con la cabecera urbana del Municipio, al Sur con las veredas Quintero y Ventanas, al occidente con la vereda Vallecitos y Buenos Aires y al oriente con las Veredas La Chorrera, Quintero y Potrerito, todas ellas del municipio de Barbosa.</p> <p>En términos climáticos la Microcuenca se clasifica como bosque húmedo subtropical y presenta una temperatura promedio de 23 °C, extendiéndose desde una altura de 1.300 msnm en su parte más baja hasta 2.290 msnm en su parte más alta.</p>
