EVALUACIÓN DE LA INFLUENCIA DE LA FORMACIÓN AMAGÁ EN LA INFRAESTRUCTURA VIAL DE LA CARRETERA DE SEGUNDO ORDEN HELICONIA – ALTO DEL CHUSCAL E IDENTIFICACIÓN DE LAS MEDIDAS DE MITIGACIÓN PROPUESTAS POR LA SECRETARÍA DE INFRAESTRUCTURA FÍSICA DE LA GOBERNACIÓN DE ANTIOQUIA.

ESTUDIANTE : Laura Andrea Cardona Castro
 ASESOR: Gustavo Alberto Uribe Wills

PROGRAMA: Ingeniería Civil
 SEMESTRE: 2024-1

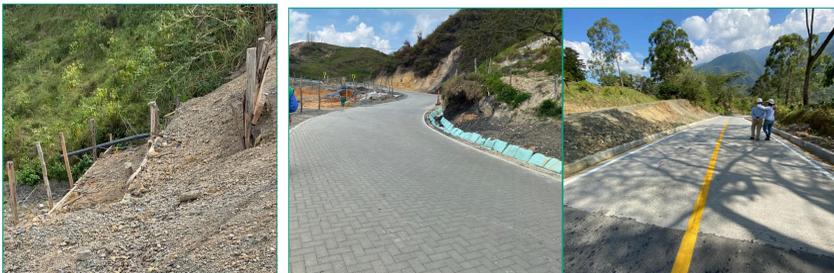
Pavimento articulado, rígido y flexible

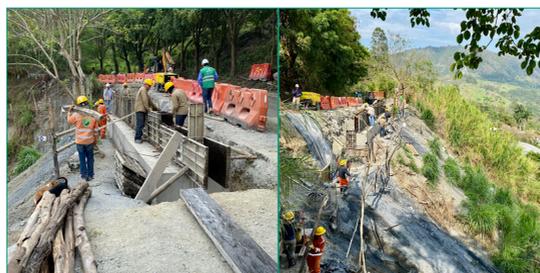
Muro de contención sobre pilas
