Evaluación de Redes de Acueducto en Asbesto Cemento y redes de Alcantarillado en el Municipio de Medellín: Caso de estudio circuito Campestre Sector 14 y alcantarillado GPZS-0938.

Informe de práctica presentado para optar al título de Ingeniera Sanitaria

Universidad de Antioquia
Facultad de Ingeniería
Ingeniería Sanitaria
Medellín, Antioquia, Colombia

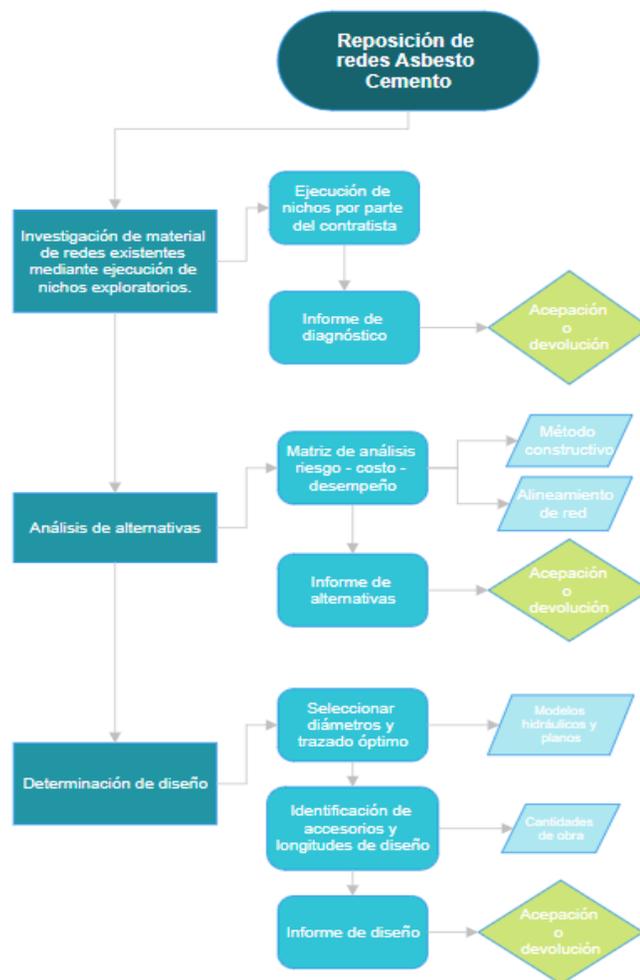
Figura 1

Metodología de diseño para la reposición de redes de acueducto.

Para supervisar las actividades de diseño y las etapas previas, es importante comprender las tareas realizadas por el contratista durante la elaboración de entregas. A continuación, se presenta un diagrama de flujo que ilustra las actividades del contratista en el diseño de ambos componentes para este contrato (**Figura 1**).

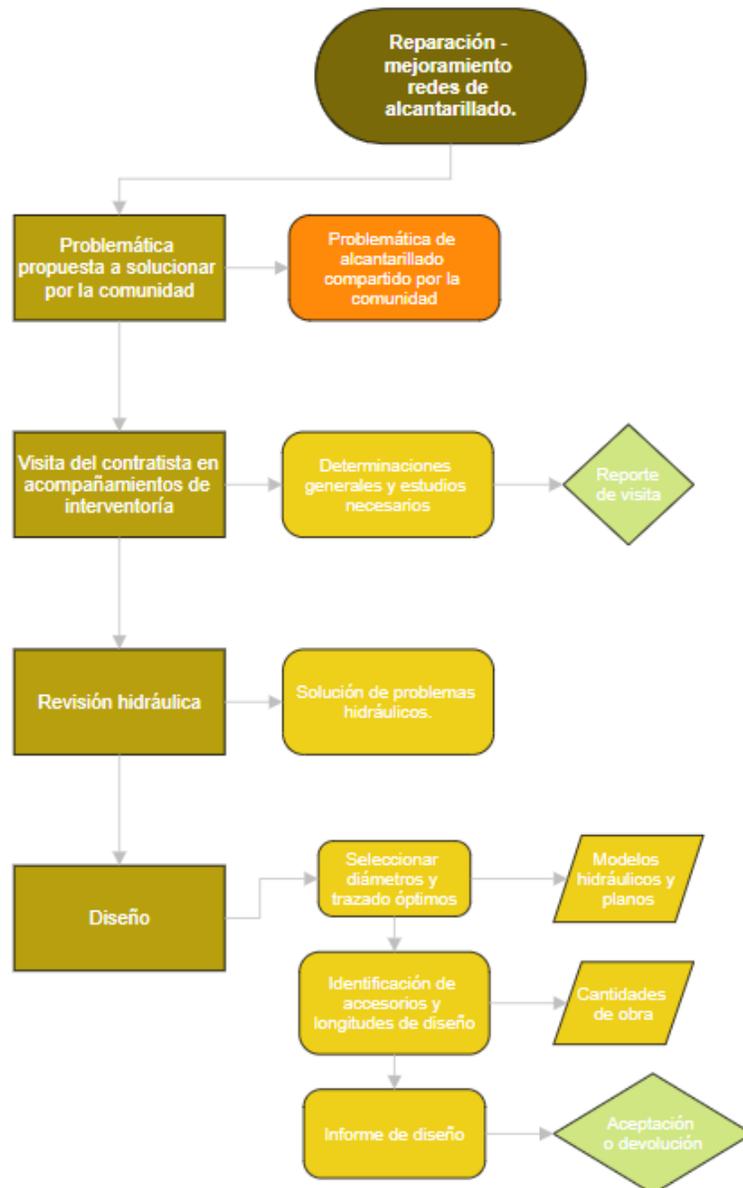
Figura 2

Metodología de diseño para la reposición de redes de alcantarillado.

En la **Figura 2** se describe el proceso de revisión de la interventoría teniendo en cuenta que los proyectos menores de alcantarillado surgen por quejas de la comunidad o por problemas en las redes.

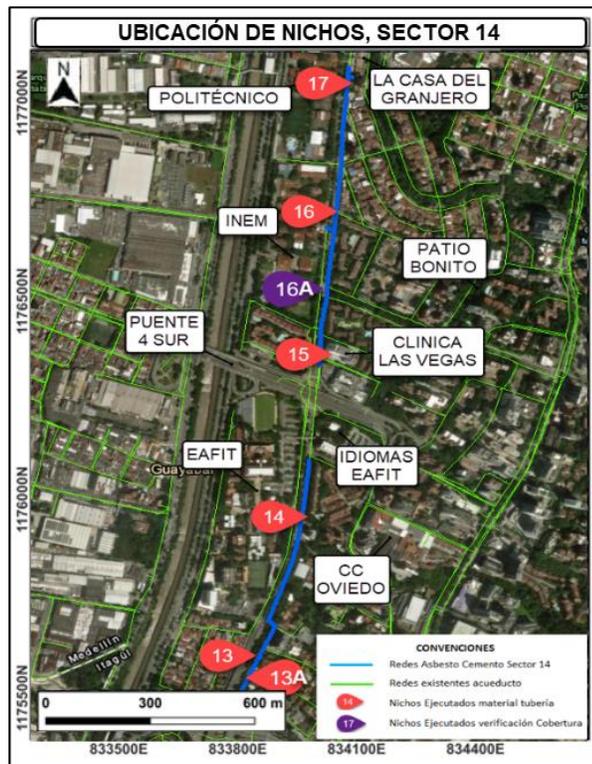
Figura 4

Localización nichos de investigación ejecutados.

A continuación, en **Figura 4** se observa la ubicación de los nichos ejecutados, estos con el objetivo de verificar el material de la tubería. Adicionalmente, en la **Tabla 3**, se presenta la información de los nichos ejecutados en el Sector 14 del circuito Campestre, en donde se relaciona dirección, IPID³, información de material y diámetro nominal de acuerdo con la base de datos y con los hallazgos encontrados durante la exploración de campo.

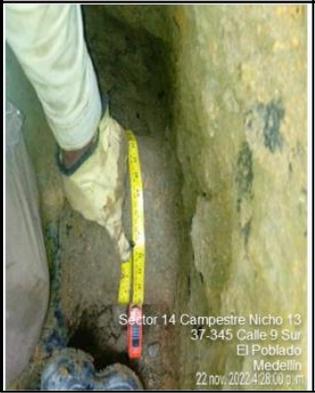
Nombre - Ubicación	Registro fotográfico	Fecha de ejecución
Nicho No. 13 – Calle 9 Sur

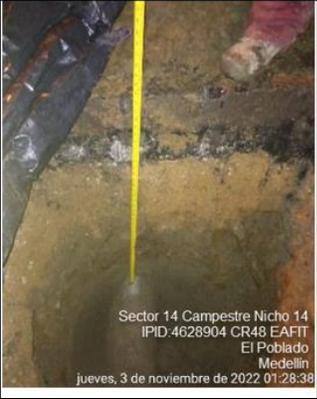
Nombre - Ubicación	Registro fotográfico	Fecha de ejecución
<p>Nicho No. 14 – CR 48 EAFIT</p>

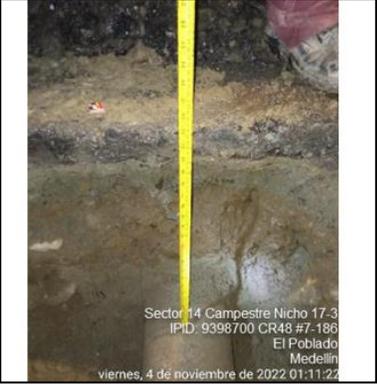
Nombre - Ubicación	Registro fotográfico	Fecha de ejecución
Nicho No. 17-3 – CR48 #7-186

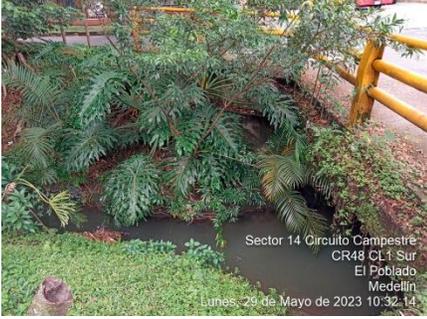
Nombre - Ubicación	Registro fotográfico	Interferencia
Cobertura quebrada La Olleta

Atraviesa de oriente a occidente la CR 48 (Avenida Las Vegas) a la altura de la Calle 1 Sur.
Cobertura quebrada La Volcana

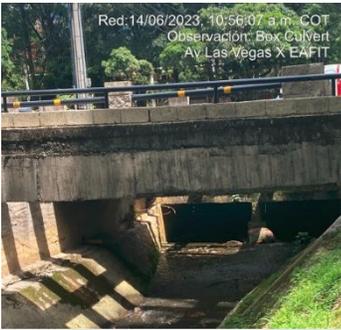
Atraviesa de oriente a occidente la CR 48 (Avenida Las Vegas) a la altura de la Calle 7 Sur
Cobertura quebrada Los Balsos

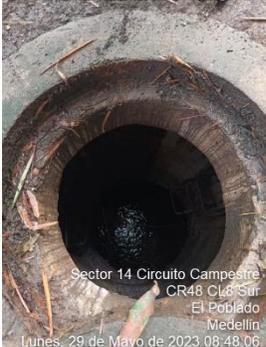
Atraviesa de oriente a occidente la CR 48 (Avenida Las Vegas) a la altura de la Calle 8 Sur. La cobertura se puede inspeccionar a través de la cámara de inspección con IPID 6132592.

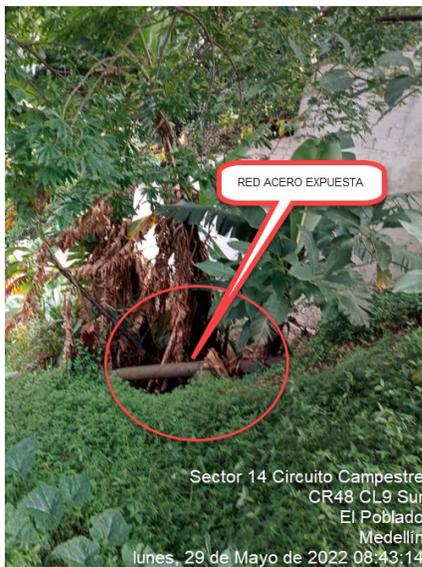
Figura 5

Red de acueducto expuesta en material hierro galvanizado.

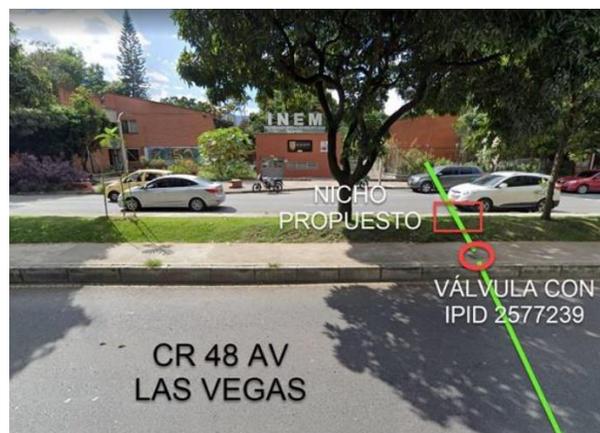
Figura 6

Nicho de investigación Institución Educativa INEM

Se verificó entonces, que la tubería con IPID 2577278 está hecha de material PVC, por lo tanto, se descartaron los tramos previamente mencionados para su reposición. Es así como, reduciendo la longitud del proyecto a esta nueva necesidad, se actualizó a la longitud de las redes totales de asbesto cemento a reponer a 1467,23 m, conservando los diámetros de 150, 200 y 250 mm.

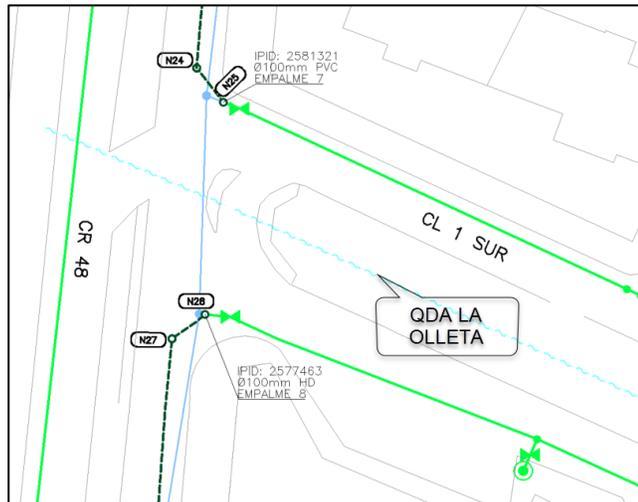
Figura 7

Esquema de alternativa 3 - Separación de malla hidráulica del circuito.

En el estudio hidráulico de la alternativa seleccionada, se evaluaron dos escenarios para la cobertura de la quebrada La Olleta: "malla cerrada" (conexión de la tubería en la cobertura) y "malla abierta" (desconexión de la red a reponer). Los resultados mostraron variaciones mínimas en las presiones, indicando que el circuito operará de manera similar con la clausura de la tubería y dos puntos de conexión. En cuanto a la velocidad, se observó un pequeño incremento de 1.31 m/s en "malla cerrada" a 1.47 m/s en "malla abierta". Ambos escenarios cumplen con la normativa de EPM, ya que ninguna velocidad supera los 2.50 m/s (C&C-GAAL, 2023). Se concluye que la reposición de los tramos de asbesto cemento en el Sector 14, manteniendo los mismos diámetros, genera valores hidráulicos similares en presión y velocidad para ambos escenarios. Por tanto, abrir la malla no afecta significativamente el sistema.

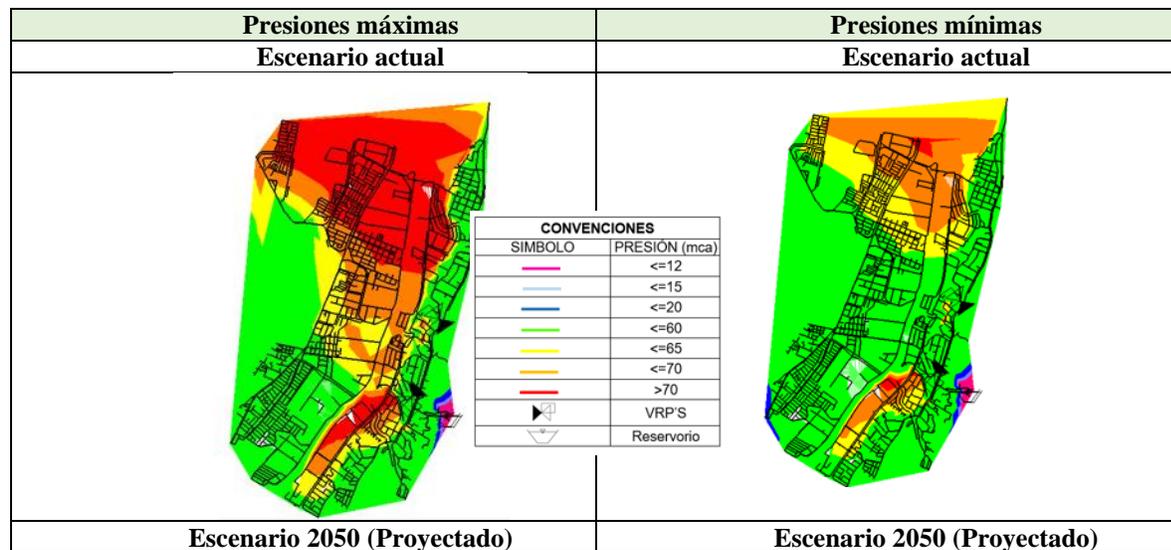
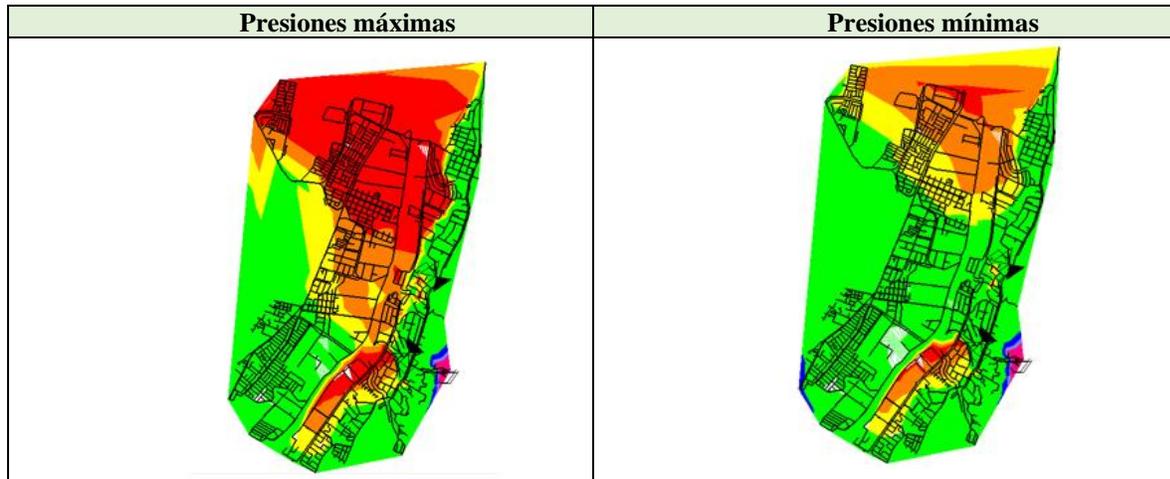
Figura 8

Diagrama de presiones según escenario adaptado.

De acuerdo con los resultados, tanto en el escenario base como en la alternativa, se observan variaciones mínimas en las presiones. Esto indica que el reemplazo de las redes de asbesto cemento permitirá que el circuito continúe operando en las mismas condiciones.

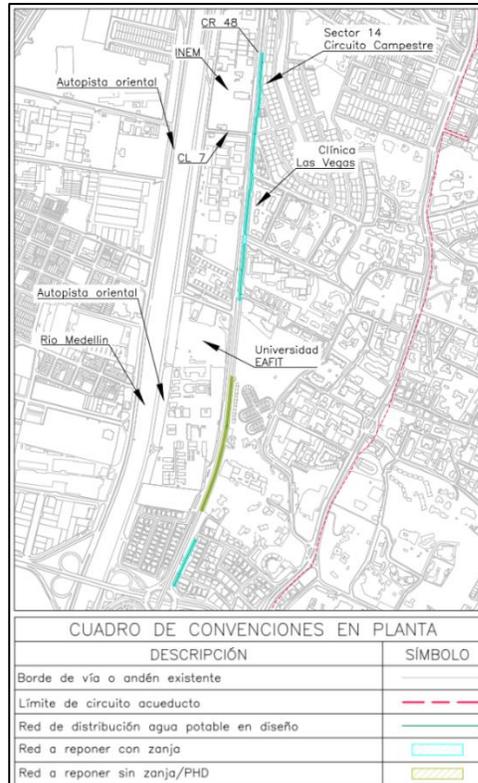
Figura 9

Métodos constructivos propuesto circuito Campestre sector 14.

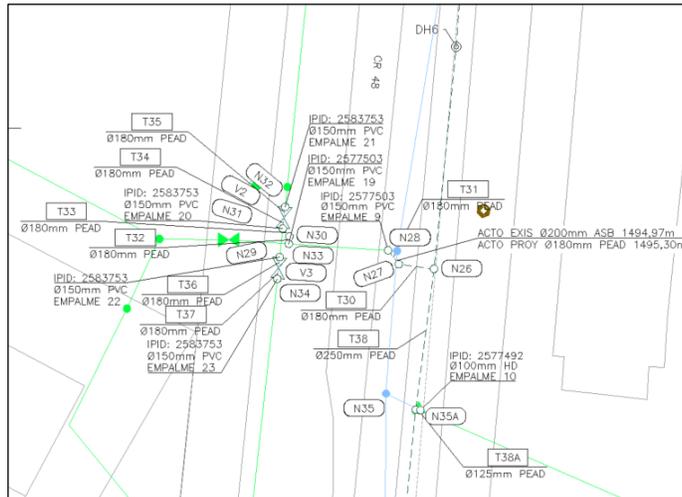
- Se le solicitó al contratista presentar una lupa de la imagen mostrada, pues no se logra visualizar correctamente la cantidad de empalmes y los puntos en los cuales se presentan en el plano con nombre “RRAAC-EJ-0104-ACU-CAM-HID-PLA-046-(01-04)” (ver **Figura 10**)

Figura 10
Observación 1 a plano de diseño.

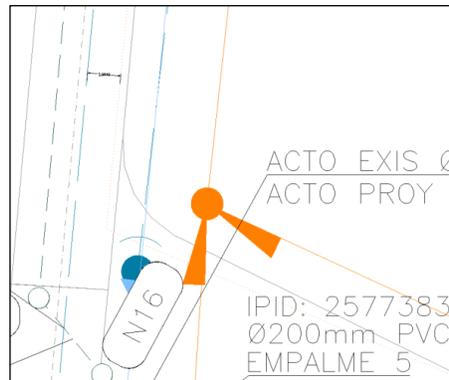
Figura 11

- Respecto al plano “RRAAC-EJ-0104-ACU-CAM-HID-PLA-046-(01-04)”, el contratista para este tramo presenta un cambio de alineamiento, sin embargo, de acuerdo con el plano presentado se podría presentar plantear por el mismo costado en el espacio entre las redes de aguas lluvias, ¿Cuál es la razón de no presentar el alineamiento en este espacio?

Observación 2 a plano de diseño.

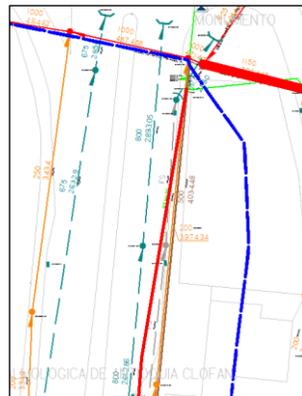
Figura 12

- Respecto al plano “RRAAC-EJ-0104-ACU-CAM-HID-PLA-046” se solicita al contratista tener en cuenta las redes que se encuentran en diseño y fuera de servicio, pues no se presentan para el tema de los cruces y posibles interferencias. Adicionalmente, en las secciones no se tienen en cuenta.

Observación 2 a plano de diseño.

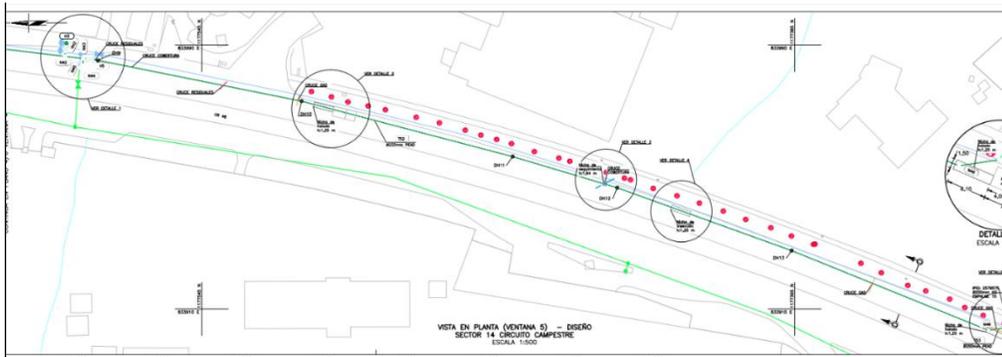
Figura 13

A cantidades y presupuesto en observaciones de la tecnología sin zanja propuesta:

Observación 1 a cantidades y presupuestos.

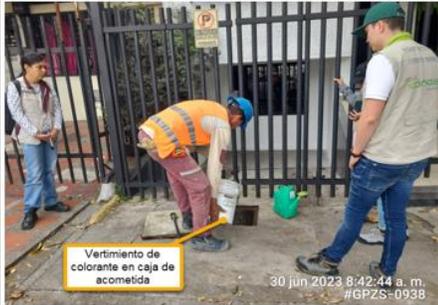
Nombre	Registro fotográfico
Prueba de colorantes en caja de acometida de vivienda afectada

<p>Vertimiento de colorante en caja de acometida</p> <p>30 jun 2023 8:42:44 a. m. #GPZS-0938</p>
Interior de caja de acometida de vivienda afectada

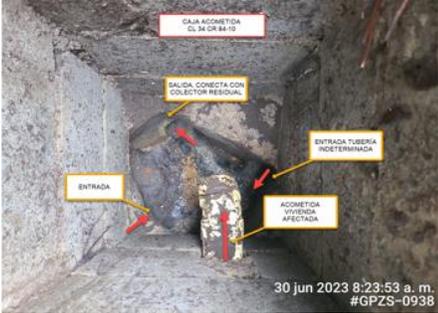
<p>CANAL ACOMETIDA CO. 34 OR 84-10</p> <p>SALIDA CONECTA CON COLECTOR RESIDUAL</p> <p>ENTRADA TUBERIA INDETERMINADA</p> <p>ENTRADA</p> <p>ACOMETIDA VIVIENDA AFECTADA</p> <p>30 jun 2023 8:23:53 a. m. #GPZS-0938</p>
Identificación cámara con IPID 6164602

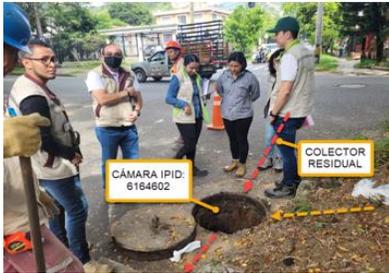
<p>CÁMARA IPID: 6164602</p> <p>COLECTOR RESIDUAL</p>

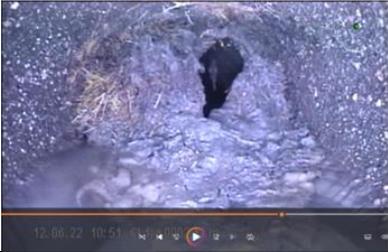
Nombre	Registro fotográfico
Obstrucción en la red con IPID 6165461

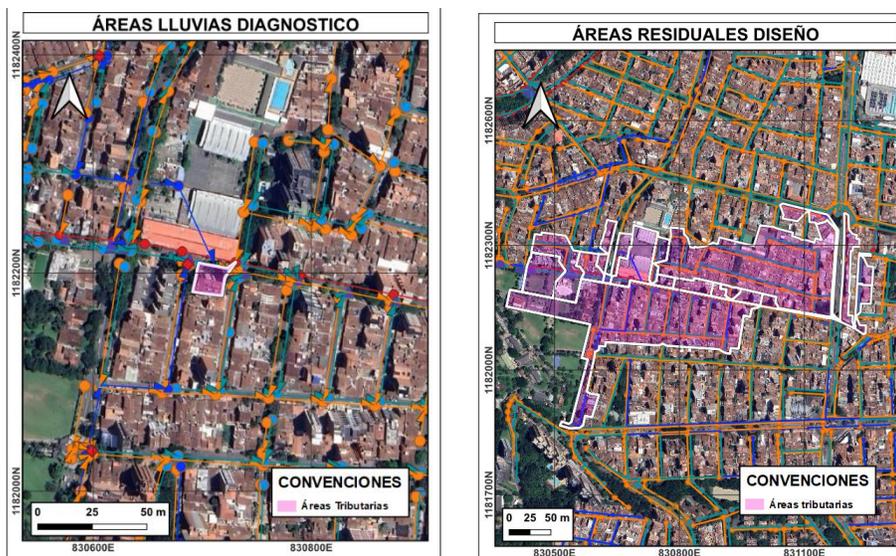
Figura 15

Áreas tributarias redes de diseño GPZS-0938

- Áreas tributarias red de aguas residual proyectada: 18.6122 Ha
- Áreas tributarias red de agua lluvia existente: 0.0709 Ha
- Para calcular el caudal máximo de las aguas residuales, se utilizó la información proporcionada por EPM en el archivo de gestión de activos. Dado que las redes del GPZS-0938 incluyen tres tramos del circuito hidráulico Belencito y quince tramos del circuito América, se optó por usar la información del este último, ya que la mayoría de las redes están ubicadas allí. Para este circuito, la dotación es de 0.53 l/s-ha para el diagnóstico (año

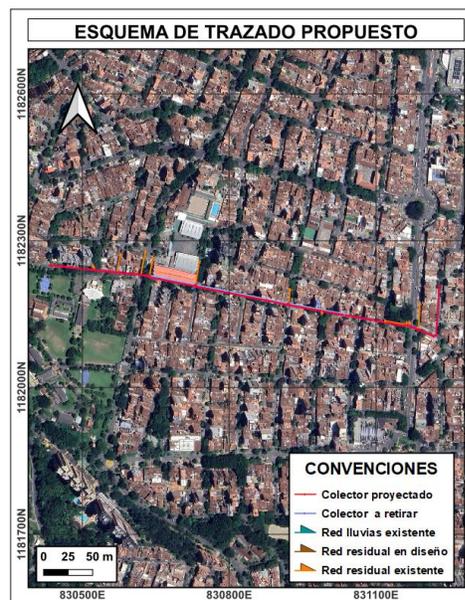
Figura 16
Trazado propuesto diseño GPZS-0938

Con el fin de seleccionar la alternativa adecuada, el día 20 de octubre del 2023, se sostuvo reunión con contratista e interventoría. Se indicó que la única y más viable solución es hacer la reposición de los tramos iniciales ubicados en la franja de zona verde entre las carreras 84 y 85B mediante tecnología sin zanja (Pipe Bursting), debido a la falta de espacio para reubicarlos en la vía. Luego, se procederá con la reubicación de los tramos de la zona verde hacia la vía entre las carreras 84 y 82 mediante zanja abierta. Desde la carrera 82 hasta la 80C, se renovarán y repondrán los tramos existentes que presentan grietas, huecos, fisuras, y otros daños, también mediante zanja abierta, reconectando todas las acometidas de las viviendas a lo largo de estos tramos. Esta solución garantiza el adecuado funcionamiento del sistema y ha sido autorizada por la interventoría para resolver la problemática encontrada (CONSORCIO REDES 2020, 2023). En la figura a continuación se muestra el esquema de trazado propuesto.

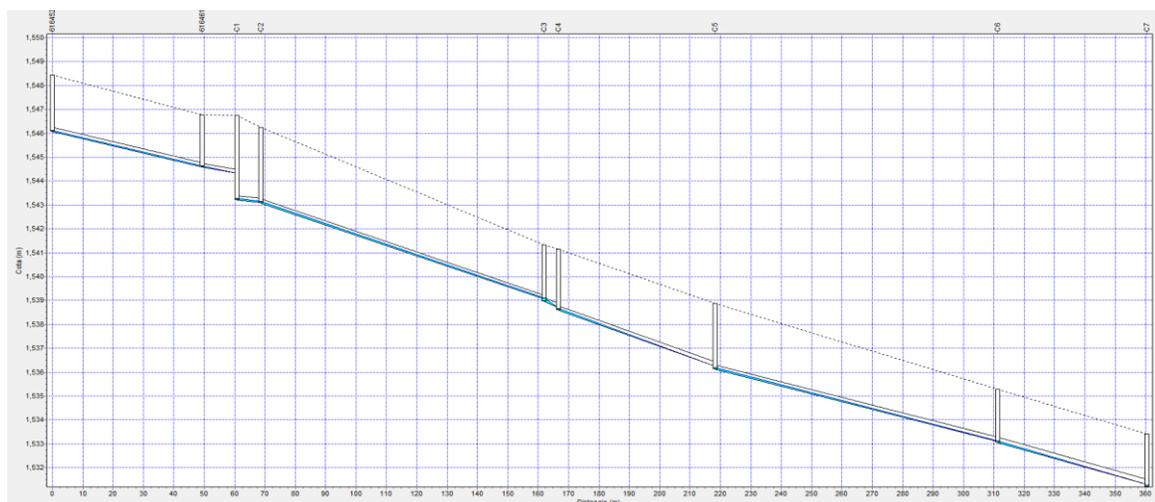
A continuación, se muestra un mapa temático de capacidad hidráulica (Q/Q_0) junto con el perfil hidráulico obtenido a través de la modelación, permitiendo observar el comportamiento de la línea de gradiente hidráulico a lo largo de la red evaluada.

Figura 17
Perfil hidráulico sección 1 GPZS-0938

Estos perfiles muestran como la línea de flujo máximo sugiere que las cámaras no se desbordan con el caudal de diseño y que el flujo de agua en las tuberías no alcanza niveles críticos, evitando así operar a su máxima capacidad o llenarse completamente. Esto confirma que el diseño es adecuado y que el comportamiento hidráulico de las redes a reponer cumple con los lineamientos establecidos por la normativa. (CONSORCIO REDES 2020, 2023).

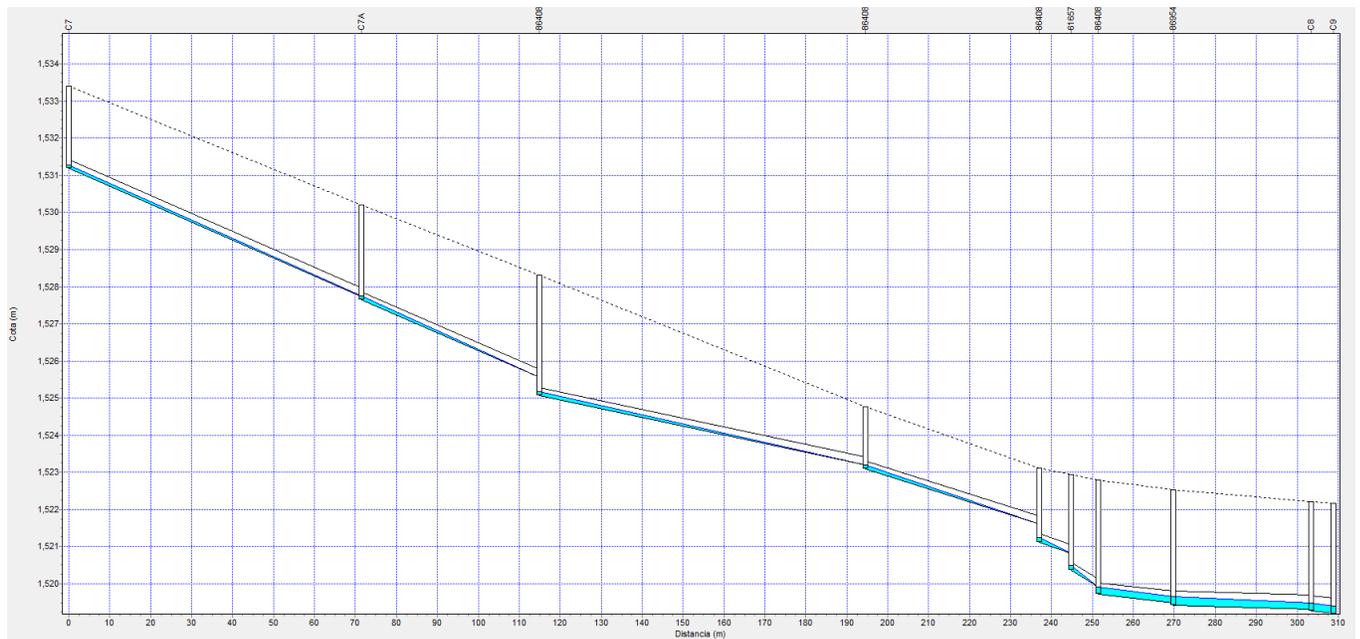
Figura 18
Perfil hidráulico sección 2 GPZS-0938
