**Gestión del riesgo de desastres en Antioquia: Evaluación de escenarios de riesgo y estrategias de mitigación.**

Informe de práctica presentado para optar al título de Ingeniero Civil

Universidad de Antioquia  
Facultad de Ingeniería  
Ingeniería Civil  
Medellín, Antioquia, Colombia  
2024

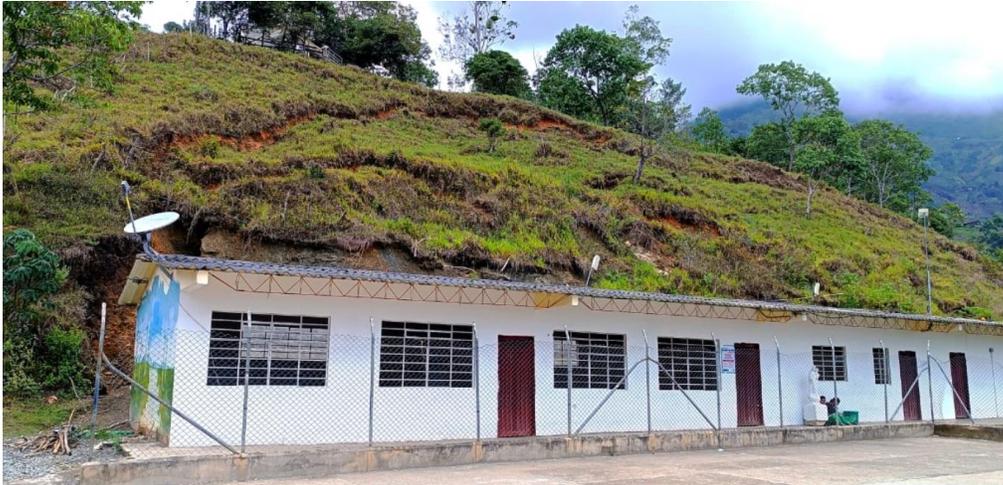
A raíz de las visitas de asesoría técnica realizadas en el primer semestre de 2024, se ha evidenciado que uno de los principales factores desencadenantes de movimientos en masa es el inadecuado manejo de aguas, tanto de escorrentía superficial como de aguas residuales. Cuando estas aguas se infiltran en taludes conformados por suelos residuales o inestables, saturan el terreno y generan una superficie de ruptura que se manifiesta mediante la aparición de escarpes en la parte superior del movimiento. Para detectar los posibles indicadores de un movimiento en masa, es crucial monitorear señales como la formación de grietas o hundimientos en el terreno, inclinación anormal de elementos verticales como árboles o postes, y pequeños desprendimientos de material en las laderas.

**Fotografía 1.** *Movimiento en masa activo en la parte posterior del CER Loma Grande, municipio de San Andrés de Cuerquia.*

Dentro de las recomendaciones que suele ofrecer el DAGRAN para mitigar el riesgo de movimientos en masa desencadenados por el inadecuado manejo de aguas, una de las medidas más comunes es el control y manejo adecuado de las aguas, implementando sistemas de drenaje eficientes que eviten vertimientos inadecuados sobre el terreno natural. Esta medida suele complementarse con otras acciones como la conformación de bermas o terrazas con el fin de disminuir la pendiente del talud y reducir el peso que el suelo ejerce sobre la ladera.

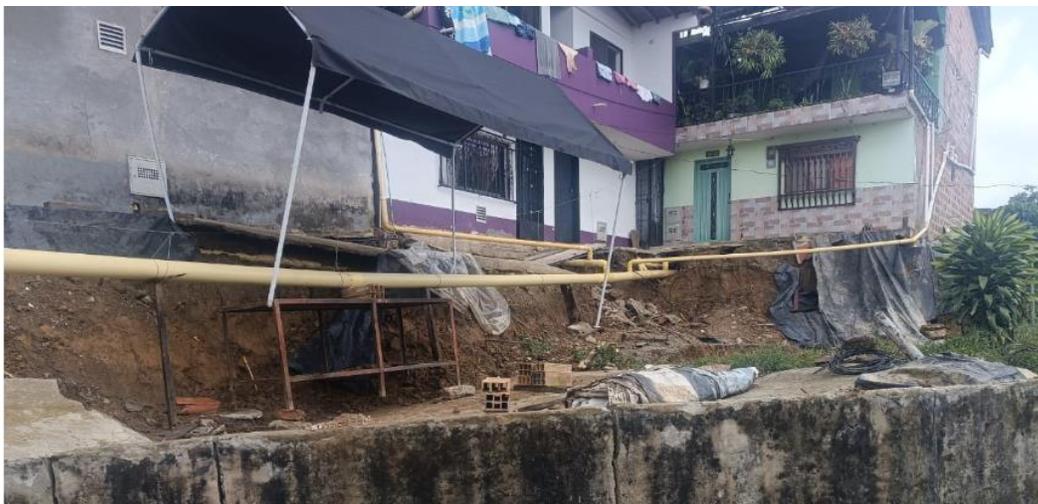
**Fotografía 2.** *Tubería expuesta para vigilancia constante y evitar filtraciones al terreno natural en un movimiento en masa activo en el barrio Obrero, municipio de Fredonia.*

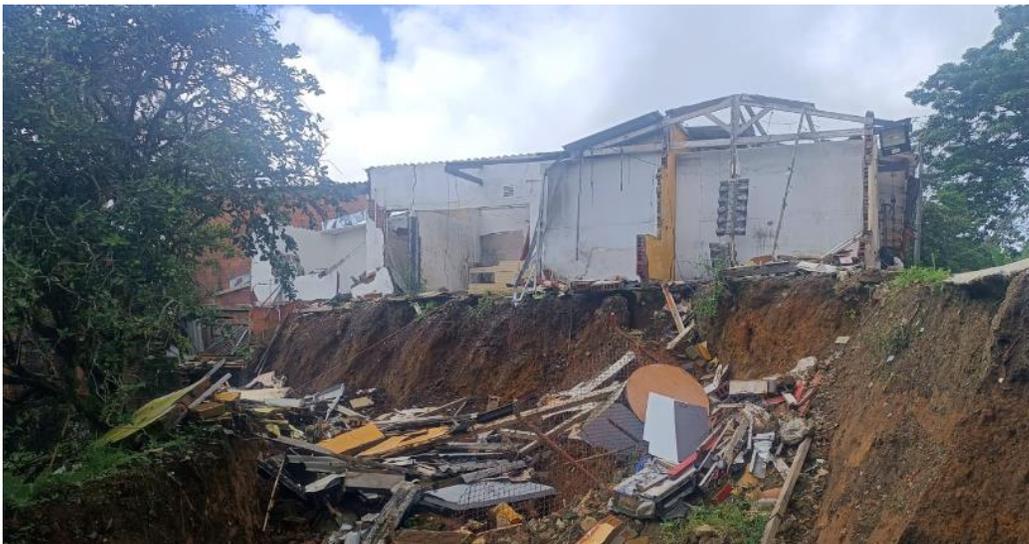
**Fotografía 3.** *Viviendas evacuadas por el deterioro estructural provocado por un movimiento en masa rotacional en el barrio Obrero, municipio de Fredonia.*

En casos donde la amenaza a avanzado considerablemente, este tipo de acciones son útiles para evitar que las condiciones del terreno empeoren; no obstante, suele ser necesario que se realice obras correctivas de gran envergadura. La implementación de obras de contención como muros de gavión, anclajes o pernos de anclaje, con el objetivo de brindar soporte y estabilidad a los taludes, son obras de mitigación correctiva definitiva que deben ir soportadas en estudios y diseños que validen su efectividad. En casos críticos donde las medidas anteriores no son suficientes, se puede recomendar la reubicación de viviendas o infraestructura ubicada en zonas de alto riesgo no mitigable, como una medida de última instancia para salvaguardar la vida de las personas.

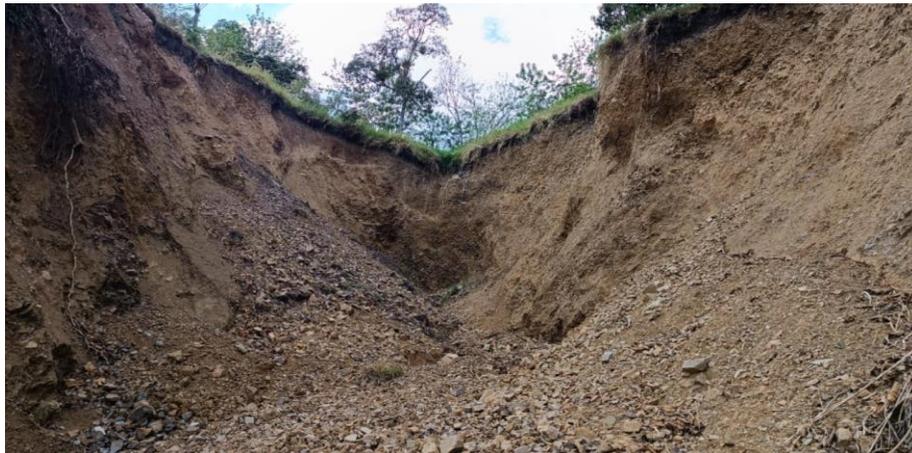
Los procesos erosivos, causados principalmente por la escorrentía superficial no controlada y la falta de medidas de protección adecuadas, incrementan la inestabilidad de los terrenos al remover y transportar el material del suelo. Esto puede conducir a la formación de cárcavas y socavaciones en taludes y laderas, lo que termina desencadenando el deterioro de infraestructuras como vías y cimentaciones.

**Fotografía 4.** Cárcava generada por mal manejo de aguas, municipio de Amagá.

Para mitigar los procesos erosivos causados por el manejo inadecuado de aguas, el DAGRAN suele recomendar la implementación de diversas medidas. Entre las más comunes se encuentran la construcción de obras de drenaje adecuadas, como cunetas, canales revestidos y sistemas de captación y conducción de aguas lluvias, con el fin de controlar y encauzar los flujos

de escorrentía superficial. Además, se promueve la protección de taludes y laderas mediante técnicas como la revegetalización con especies nativas de raíces profundas, la colocación de mantas o geomallas para el control de la erosión, y la construcción barreras vivas. Estas medidas buscan reducir la velocidad del flujo, disminuir el arrastre de sedimentos y promover la infiltración del agua en el terreno, contribuyendo así a la estabilidad de los suelos y la mitigación del riesgo.

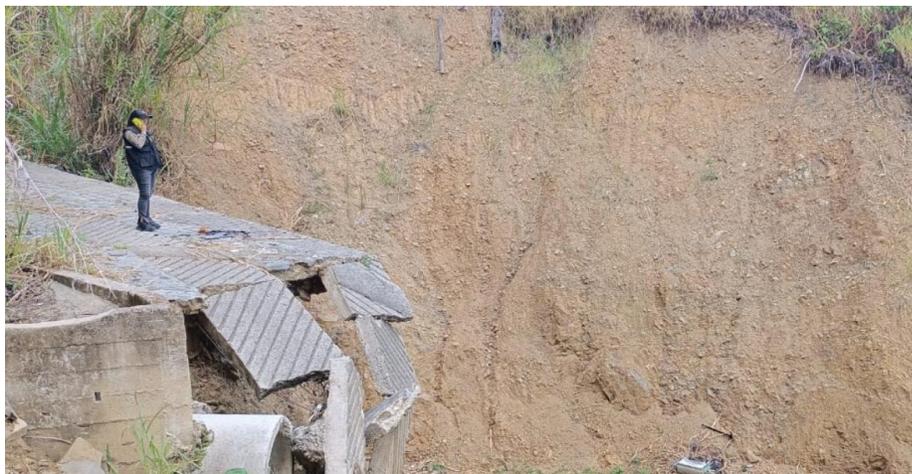
**Fotografía 5.** *Infraestructura vial afectada por un proceso erosivo tipo cárcava, municipio de Amagá.*

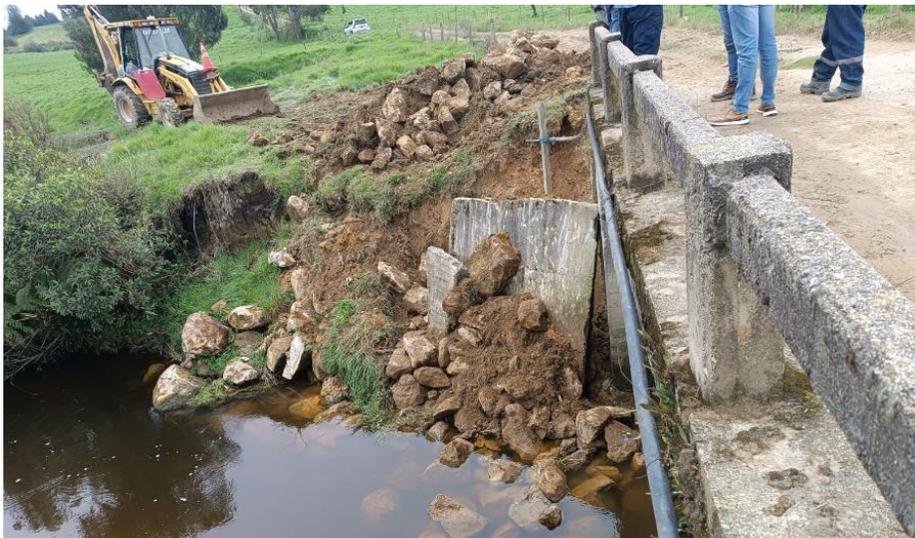
De igual manera, se presentan otros procesos erosivos como socavaciones, causadas por afluentes, ríos y quebradas, que representan una amenaza significativa y puede generar pérdida de

**Fotografía 6.** *Enrocado para disminuir la socavación en la cimentación de un puente, mientras se reconstruye una aleta colapsada. Municipio de Entrerrios.*

terrenos y daños a la infraestructura ubicada en las márgenes. En estos casos, una de las medidas de mitigación temporal más utilizadas es la colocación de sacos llenos con material del terreno cercano o bolsacretos en las orillas, con el objetivo de proteger los taludes de la erosión y socavación mientras se realizan intervenciones a largo plazo. Adicionalmente, se recurre a la conformación de enrocados provisionales utilizando materiales disponibles como rocas o troncos, con el fin de disipar la energía en las zonas más vulnerables.

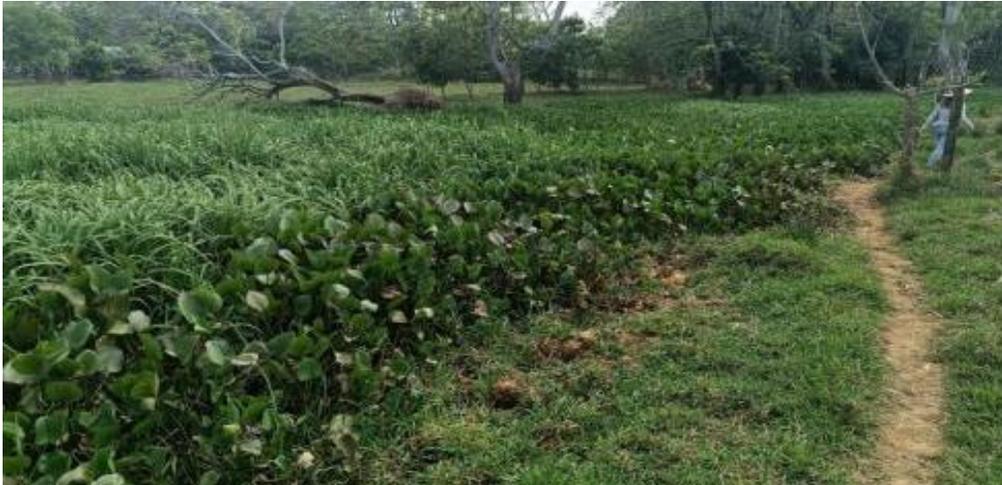
De igual manera, la acumulación de residuos sólidos, sedimentos, vegetación y desechos en el lecho del caño provoca que se desborden con mayor facilidad durante eventos de lluvia intensa. Además, en muchos casos, las zonas aledañas a estos afluentes han sido invadidas por asentamientos humanos informales, disminuyendo el espacio disponible para el flujo de agua y aumentando el riesgo de inundaciones.

**Fotografía 7.** *Caño completamente colmatado por vegetación tipo buchón de agua, municipio de El Bagre.*

Para mitigar estos riesgos, es fundamental realizar intervenciones periódicas en los caños cercanos a las comunidades. Estas acciones incluyen la limpieza, descolmatación y recuperación de la capacidad hidráulica utilizando maquinaria amarilla. Dado que no todos los municipios disponen de estos recursos, la Gobernación de Antioquia, mediante su Departamento de Gestión del Riesgo de Desastres, ofrece apoyo complementario y subsidiario. Esta colaboración refuerza los esfuerzos municipales cuando estos resultan insuficientes, sin reemplazar la responsabilidad primaria de las autoridades locales en la gestión del riesgo.

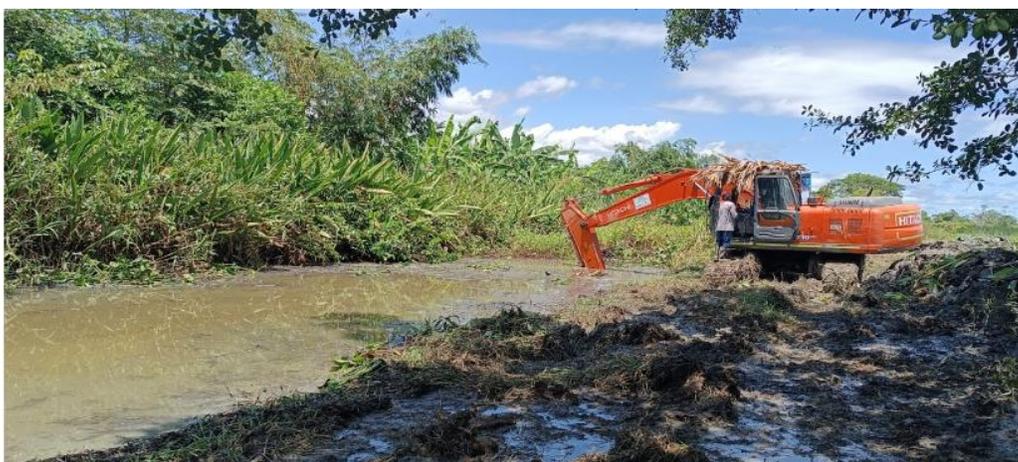
**Fotografía 8.** *Intervenciones de limpieza con maquinaria amarilla en un caño para la recuperación de la capacidad hidráulica, municipio de Chigorodó.*

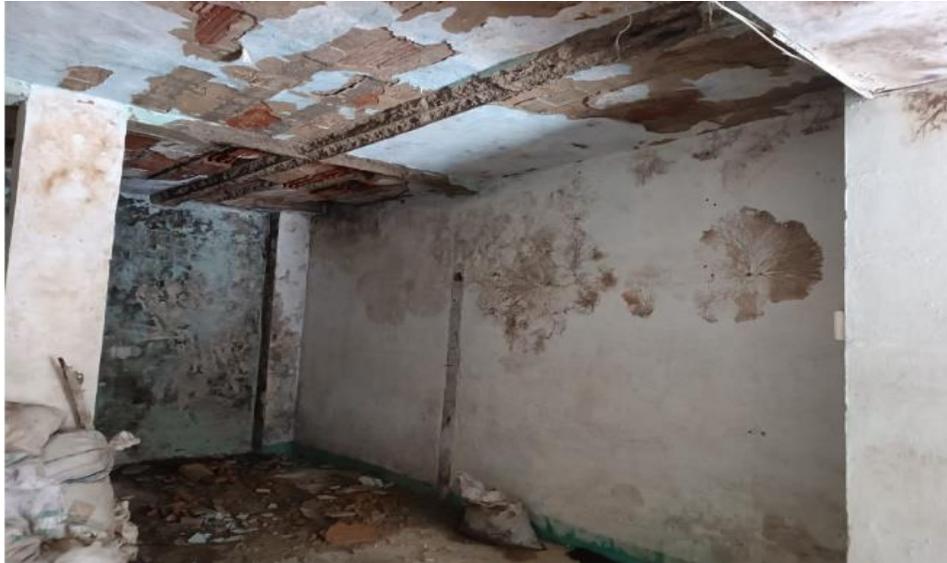
Las edificaciones están sujetas a diversos factores que pueden comprometer su integridad estructural y funcionalidad a lo largo del tiempo. Entre las principales causas de deterioro se destaca el envejecimiento de materiales, particularmente crítico en estructuras patrimoniales que no han recibido el mantenimiento adecuado. Este proceso de deterioro aumenta por la exposición continua

a agentes ambientales, como la humedad, que puede infiltrarse en los elementos constructivos y acelerar la corrosión de componentes metálicos.

**Fotografía 9.** Deterioro avanzado en el concreto de vigas afectadas al parecer por humedad en una casa antigua del municipio de Angelópolis.

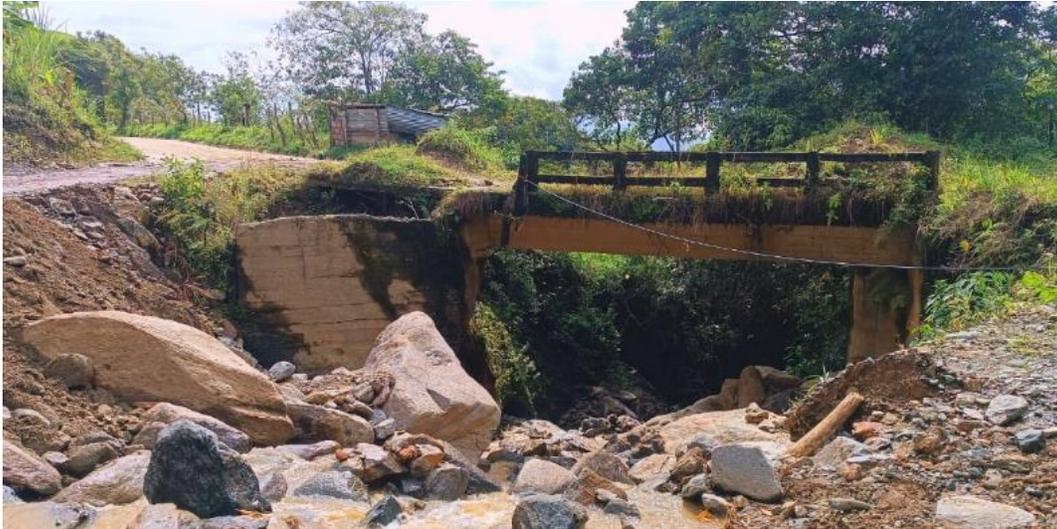
Adicionalmente, los eventos naturales como los mencionados anteriormente pueden actuar como aceleradores, exponiendo y amplificando las debilidades preexistentes en las estructuras. La resistencia de una edificación ante estos fenómenos está ligada a su estado de conservación y a su diseño original.

**Fotografía 10.** *Puente vehicular con colapso parcial en los estribos y pérdida del lleno ocasionado por una avenida torrencial, municipio de Briceño.*

Cada una de estas causas demanda diferentes estrategias de mitigación, que pueden incluir inspecciones regulares, mantenimiento preventivo, implementación de protecciones, evaluaciones de capacidad de carga, programas de mantenimiento regular y evaluaciones post-evento con sus correspondientes reparaciones o refuerzos.

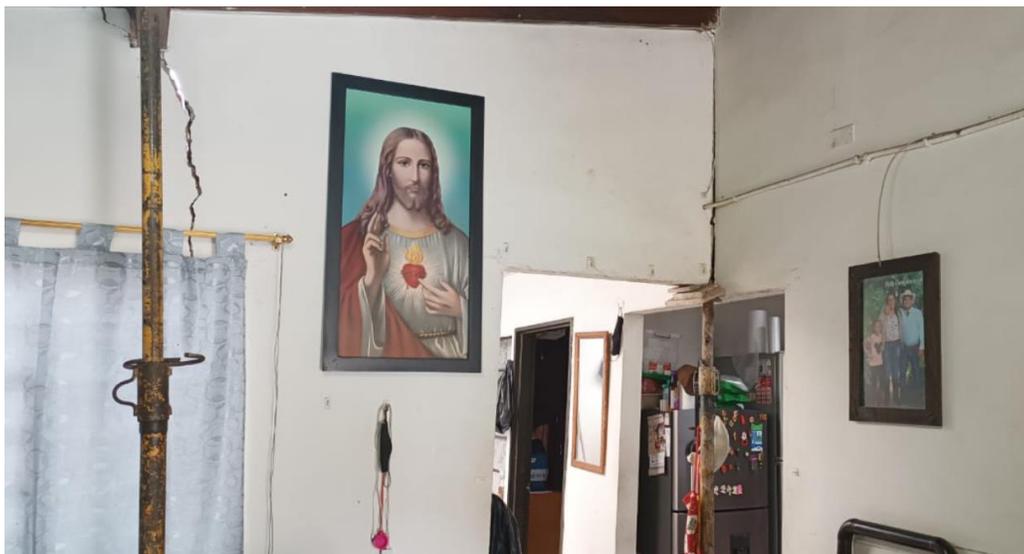
**Fotografía 11.** Elementos verticales de apuntalamiento temporal que soportan la cubierta de la estructura debido al deterioro que esta presenta, municipio de la Unión.
