Evaluación de cambios en la franja costera de Arboletes (Laboratorio costero) en el periodo 2021 - 2022 a través de la metodología de ciencia ciudadana *CoastSnap*

Trabajo de grado presentado para optar al título de Oceanógrafa

Universidad de Antioquia

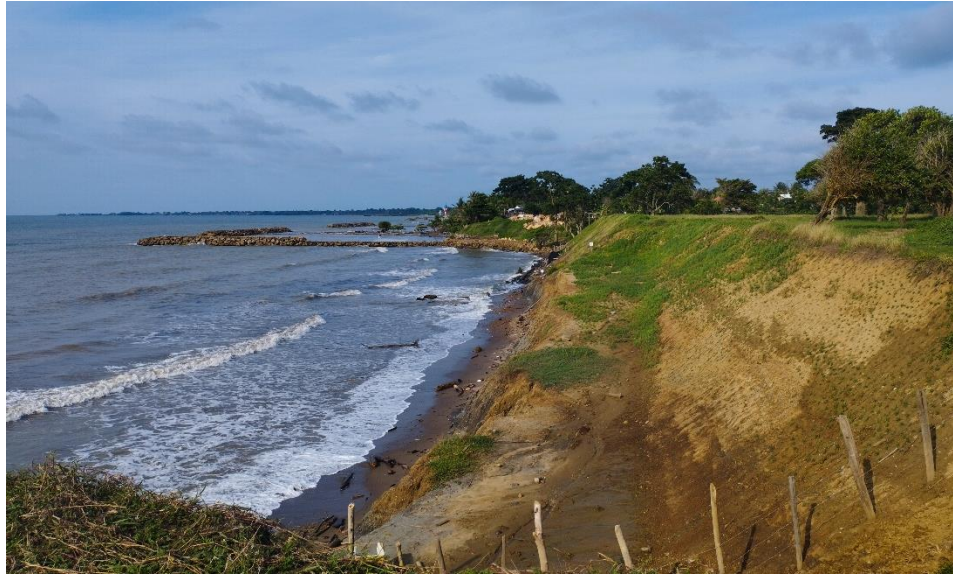
Figura 2. Laboratorio costero. Talud modificado mediante su perfilamiento.

El Laboratorio Costero de la Universidad de Antioquia tiene aproximadamente 2.6 hectáreas. Cuenta con alrededor de 120 metros de línea de costa y un talud entre 9 y 10 m de altura con una longitud lineal aproximada de 100 metros (**Figura 2**). Como parte de un experimento de protección, el talud tiene un perfilamiento con pendientes de 35° (UdeA, 2021; García, 2022; Pérez, 2023).

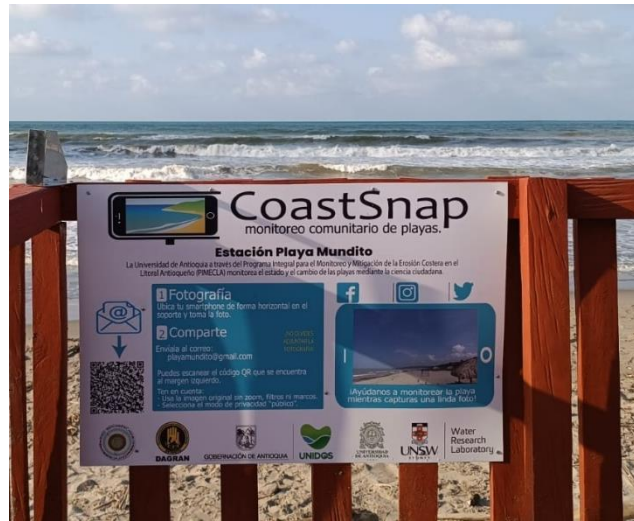
Figura 4. Carteles informativos. Ejemplo del cartel de la estación Playa Mundito (municipio de San Juan).

Además, se diseñaron carteles informativos con el objetivo del proyecto. En el cartel se presentan las indicaciones para las tomas fotográficas e instrucciones del envío de las imágenes por medio de redes sociales y correo electrónico (Figura 4).

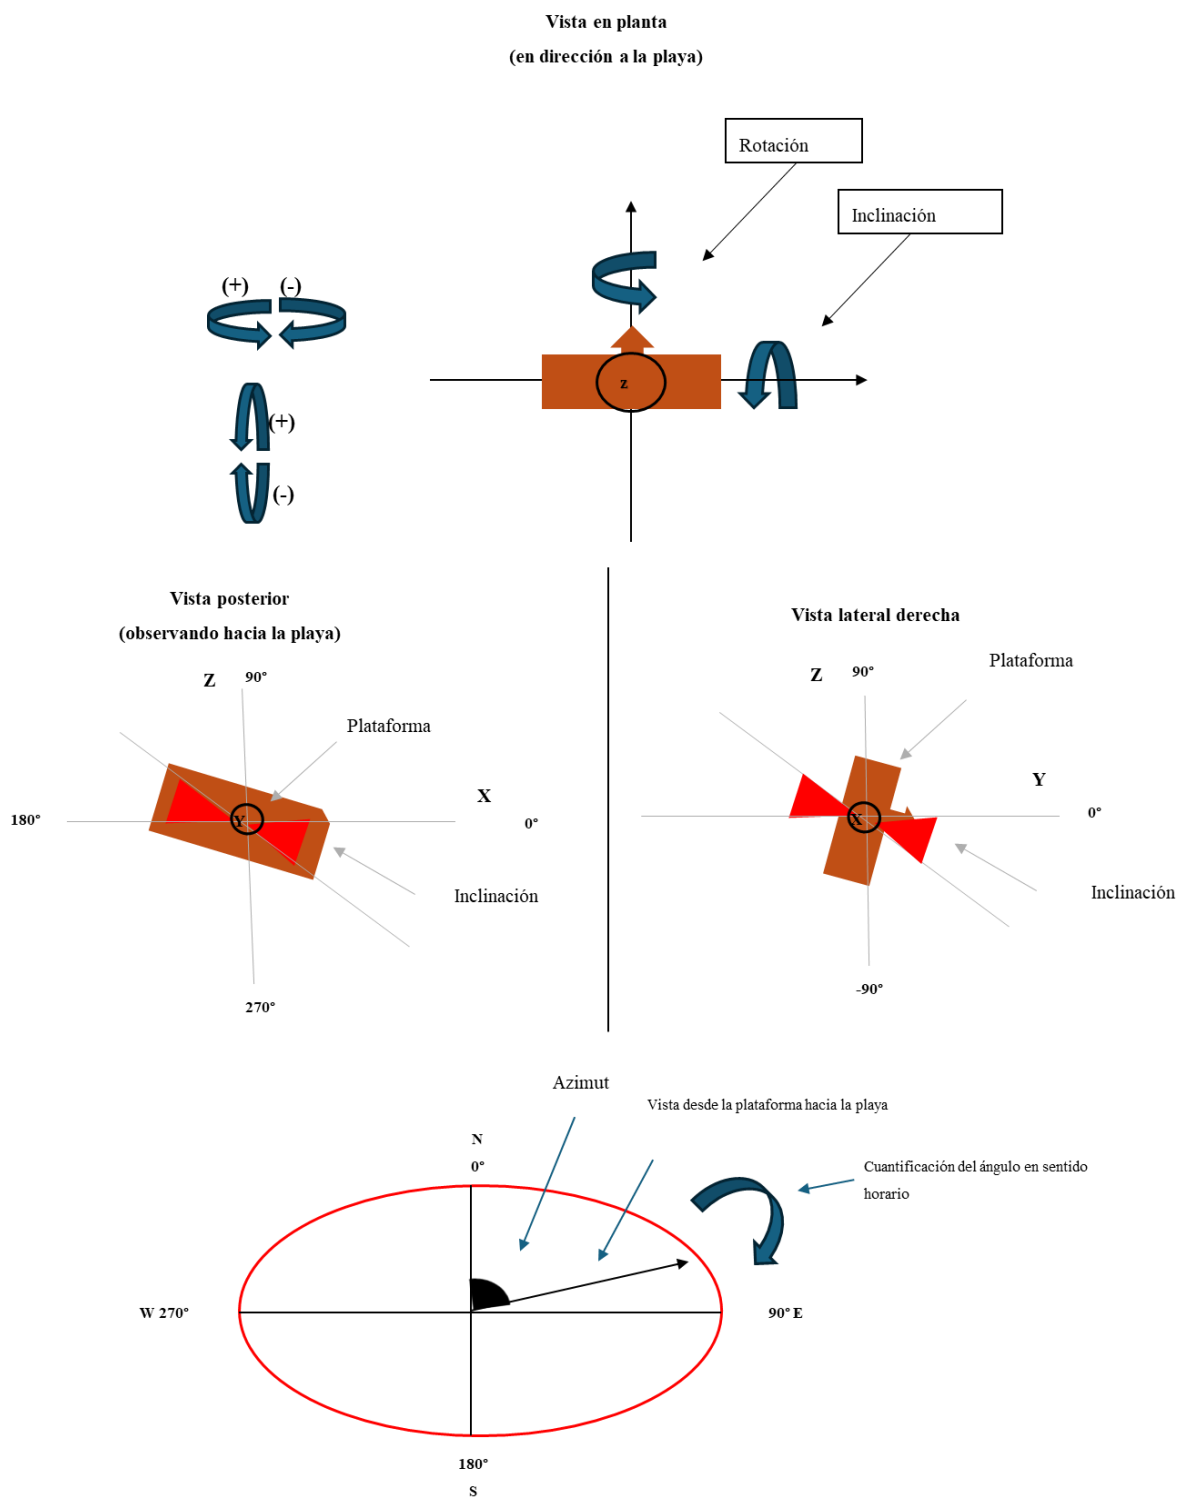
Figura 5. *Parámetros medidos en las estaciones CoastSnap. Arriba: sentido y signos. Abajo: obtención del Azimut. Fuente: elaboración propia*

Las estaciones se colocaron de forma que permitieran capturar fotografías oblicuas de las playas, manteniendo fija la posición, el ángulo y el campo de visión (Figura 5). Esto permitió observar de manera continua los cambios geomorfológicos de las playas a lo largo del tiempo, con intervalos variables (Pimecla, 2021)

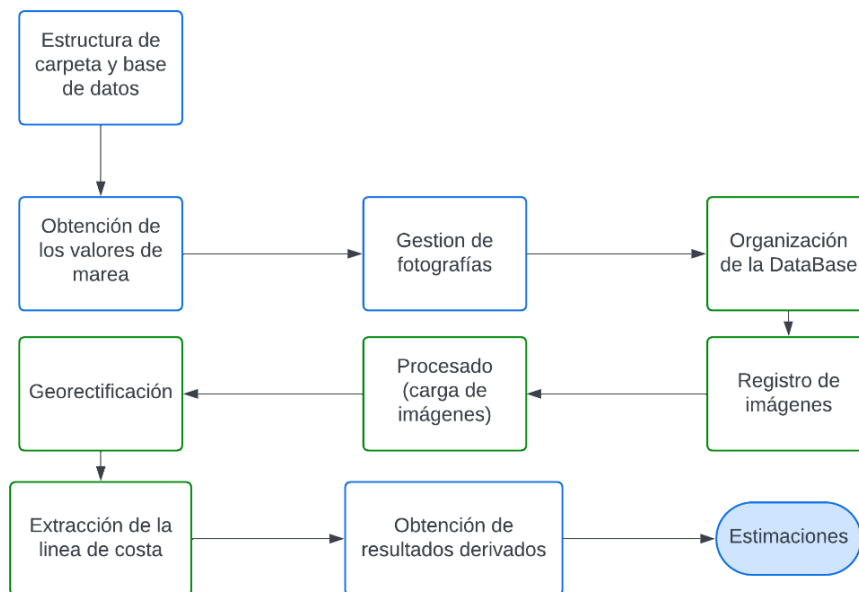
Figura 6. Pasos generales del proceso metodológico para el análisis de imágenes de estaciones *CoastSnap*.

Para el procesamiento y obtención de resultados se siguieron los pasos sugeridos por Harley *et al.* (2019), además de las consideraciones del Manual de MONCOSTA (García *et al.*, 2022) para la instalación y procesamiento de las imágenes medidas por medio de las estaciones *CoastSnap* (Figura 6).

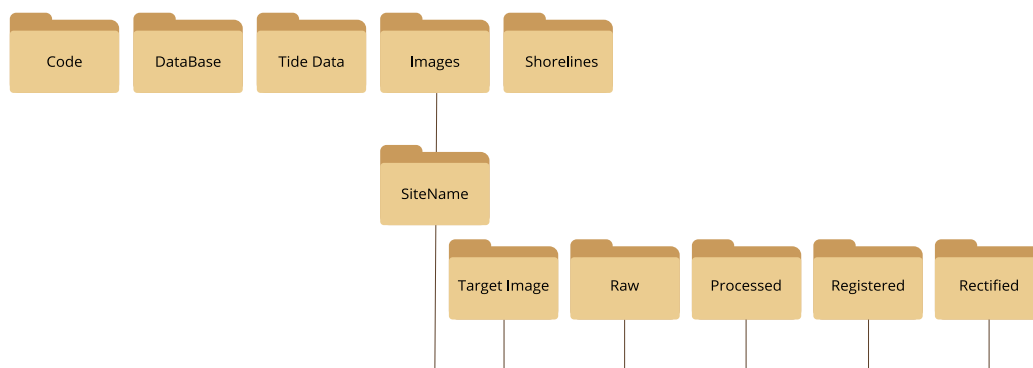
Figura 7. Esquema de la organización de carpetas para la ejecución del código.

Una vez identificadas las imágenes válidas, se obtuvo de cada foto la información de fecha, hora y marca del dispositivo usado con el fin de asignar una etiqueta que incluyó fecha, hora y nombre de la estación (aaaammdd_hhmm_NombreEstación). Con el objetivo de cumplir con los requerimientos del código Matlab para la fase de ejecución del código, se generó una estructura de carpetas (Figura 7), en las que se incluyeron las imágenes, la base de datos, los códigos y los resultados.

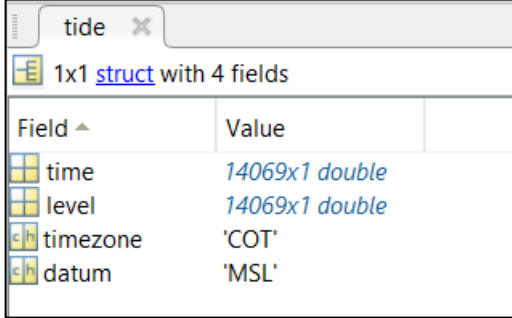
Figura 8. Estructura del archivo de marea para el código de Matlab (*tide.mat*).

Field ^	Value
time	14069x1 double
level	14069x1 double
timezone	'COT'
datum	'MSL'

- Información del nivel de marea (*level*) en intervalos de 15 minutos (*time*),
- Hora estándar de Colombia (*timezone*)
- Datum vertical correspondiente a las coordenadas tanto de la base como de los puntos de control de la estación (*datum*).

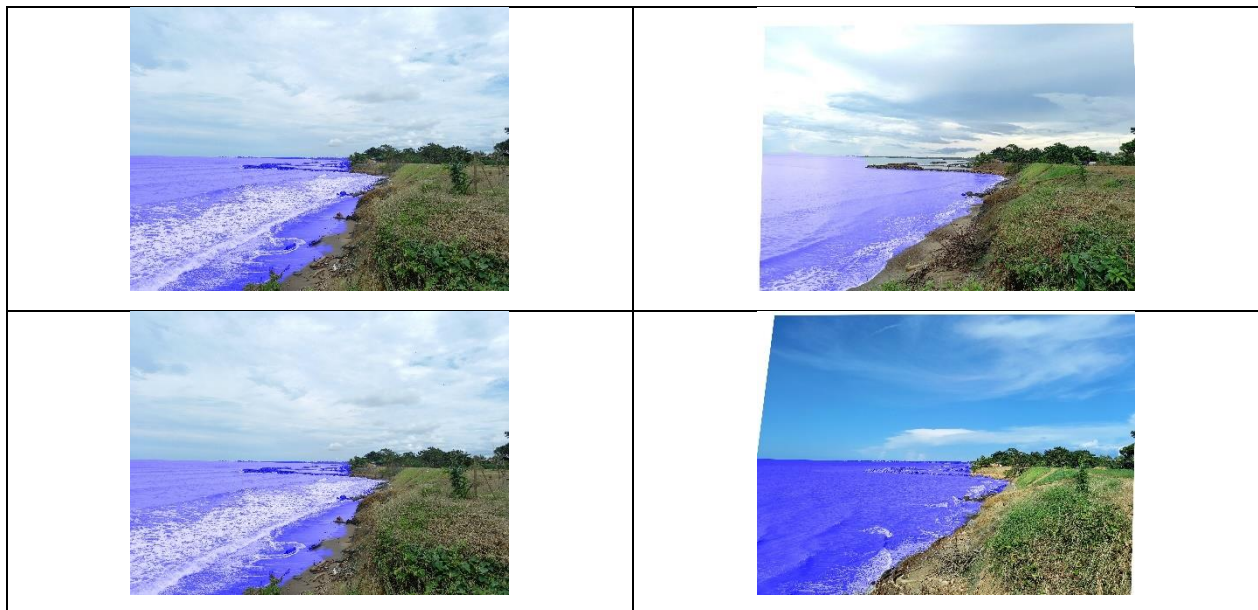
Figura 9. Proceso de registro. Izquierda: imagen original. Derecha: imágenes registradas

Las imágenes fueron registradas y rectificadas. Para esto es necesario alinear las imágenes y asegurar que todas tengan el mismo tamaño, de modo que el mismo píxel en las coordenadas de la imagen (número de fila y columna) corresponda al mismo objeto observado en las coordenadas del terreno específicas (Sánchez *et al.*, 2022). En primer lugar, se hizo el registro (alineación) de las fotos por medio del software Adobe Photoshop (Figura 9).

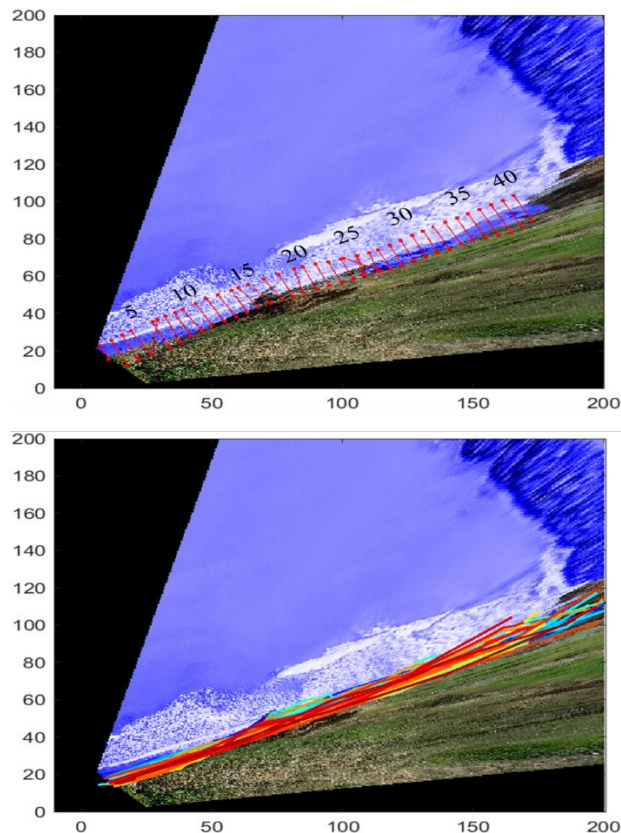
Figura 10. a) Transectos cada ± 5 m con una distancia adecuada para la identificación del ancho de playa teniendo en cuenta la marea. b) Líneas de costa identificadas durante el periodo 2021-2023

En el caso nuestro, la longitud de los transectos (tierra-mar) se escogieron de manera tal que abarcaran partes iguales de agua y tierra. Esto lo recomendó Mitchell D. Harley en su webinar *CoastSnap user workshop* (https://www.youtube.com/watch?v=fhKgE__vONA). Sin embargo, el ancho de la playa en el Laboratorio Costero es considerablemente reducido, por lo que la proyección de la imagen no evidenció esta diferencia de manera adecuada. La definición de los transectos permitió la identificación masiva de la línea de costa de todas las fotografías recolectadas (Figura 10 b).

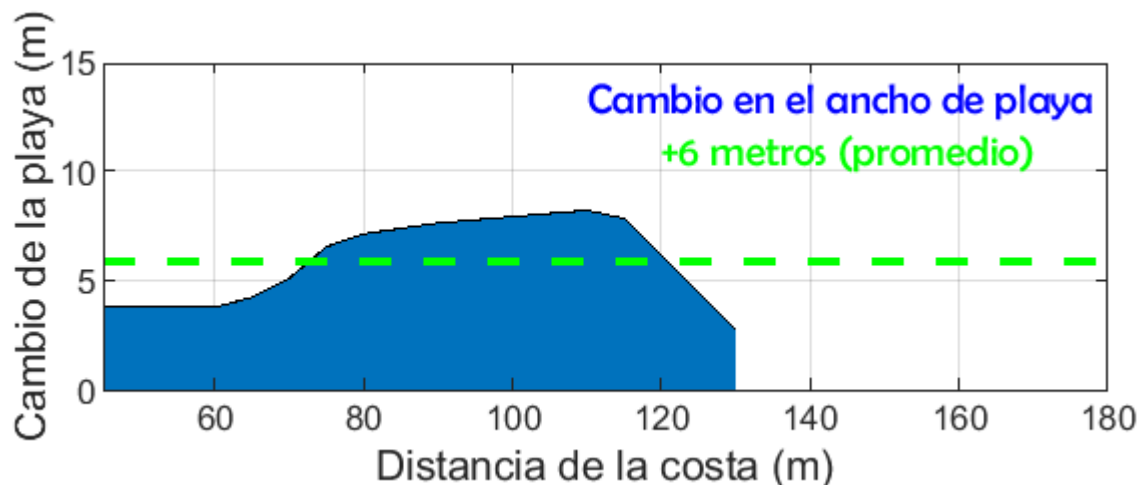
Figura 11. Variación del ancho de playa entre 27 de septiembre y 16 de diciembre de 2021.

Del año 2021 se obtuvieron 27 líneas de costa entre septiembre y diciembre. Entre el 27 de septiembre y 16 de diciembre de 2021 los resultados evidencian una variación promedio de 6 m en el ancho de la playa. Para un análisis detallado de las líneas de costa y su variación a lo largo de la costa, se incluyen en el anexo figuras adicionales que muestran las diferencias tanto con corrección de marea como sin ella ([ver Anexo](#)). Se observó una variación promedio de 4 m en la zona natural del talud (0 y 70 m) y de hasta 8 m promedio en la zona perfilada (70 a 120 m), considerando el nivel de marea en los análisis. Para la zona de 120 – 200 m no se evidenció variación. Los resultados sugieren que la forma del talud (natural o perfilado) hará que sea más o menos propenso a la erosión. En este sentido, el perfilamiento contribuyó a un mayor avance en comparación con el talud natural (Figura 11). Es de notar que todo el talud del laboratorio costero está constituido por materiales arcillolíticos y limos y con gran diaclasamiento, que se caracterizan por ser propensos a la erosión o meteorización (García, 2020)

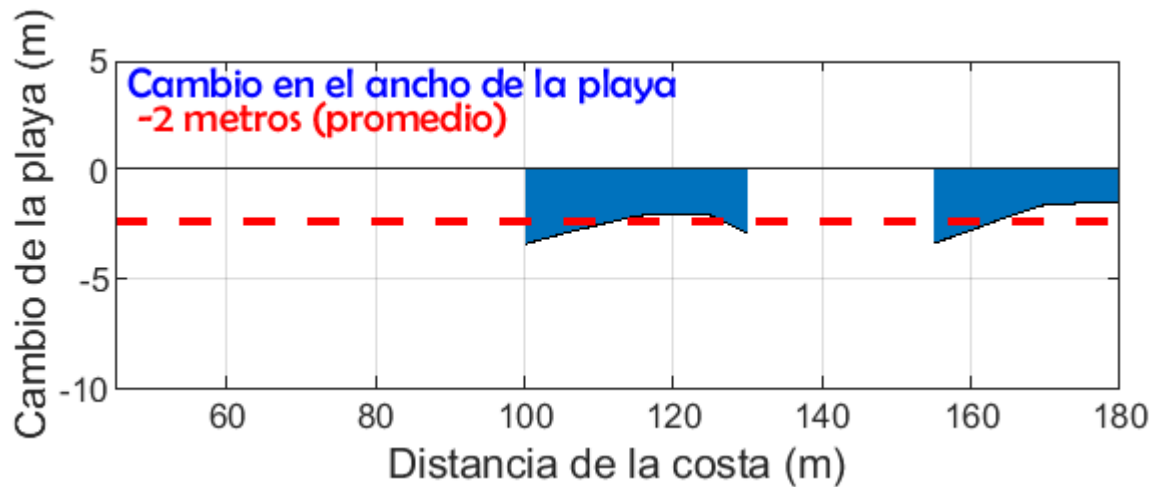
Figura 14. Variación del ancho de playa entre 28 de enero y 07 de diciembre de 2022

Se evaluó la variabilidad temporal y espacial de la línea de costa entre el 28 de enero al 7 de diciembre. La Figura 14 muestra la diferencia entre la línea de referencia de diciembre 07 y enero 28.

Para los sectores entre 100 y 130 m y 155 a 180 m se evidencia retroceso de línea de costa del orden de 2 m (valores negativos). El primer sector está asociado a una zona del talud perfilado y el segundo en la zona de la quebrada Las Dolencias. En los demás sectores no se observó variación. Este comportamiento puede estar modulado por diferentes factores que no se consideraron en este estudio como el análisis de parámetros del oleaje y la incorporación de sedimento por los ríos.

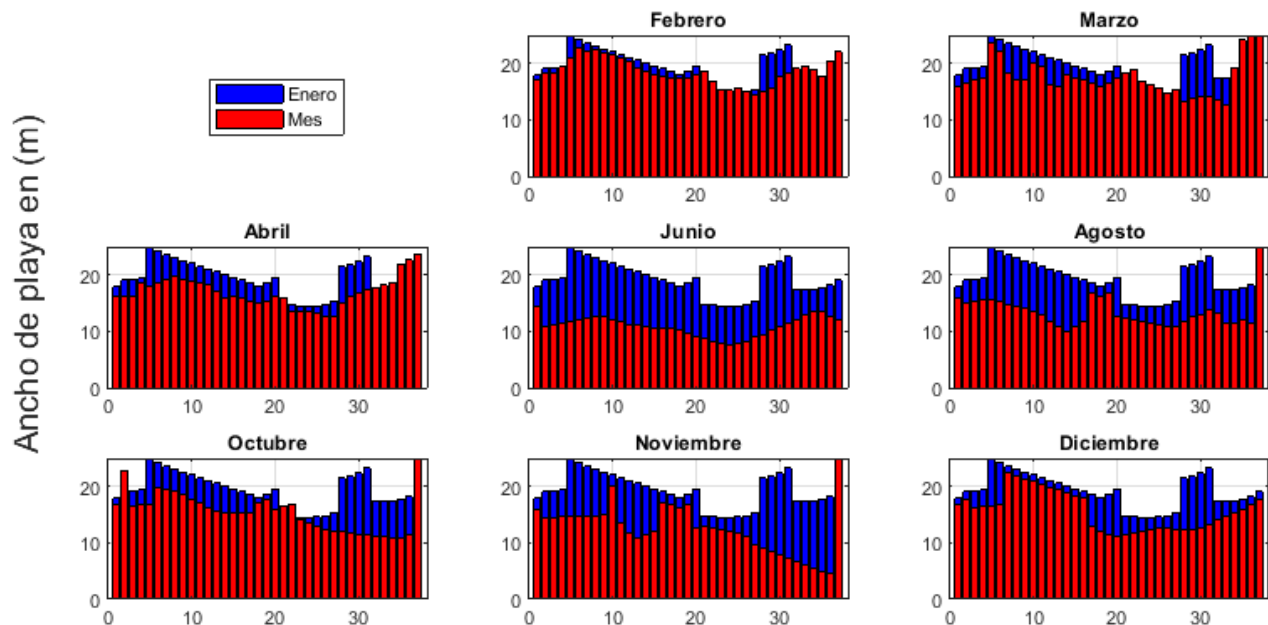
Figura 16. Evolución del ancho promedio de la playa por transecto. A) Enero -Febrero; b) Enero - Marzo; c) Enero - Abril; d) Enero – Junio; e) Enero - Agosto, f) Enero - Octubre; g) Enero - Noviembre; h) Enero - Diciembre.

En la Figura 16 se muestran las diferencias del ancho de playa de los meses de 2022 en los que se obtuvieron datos con respecto al mes de enero. De nuevo, valores positivos y negativos de la diferencia están asociados a avances y retrocesos de la línea de costa.

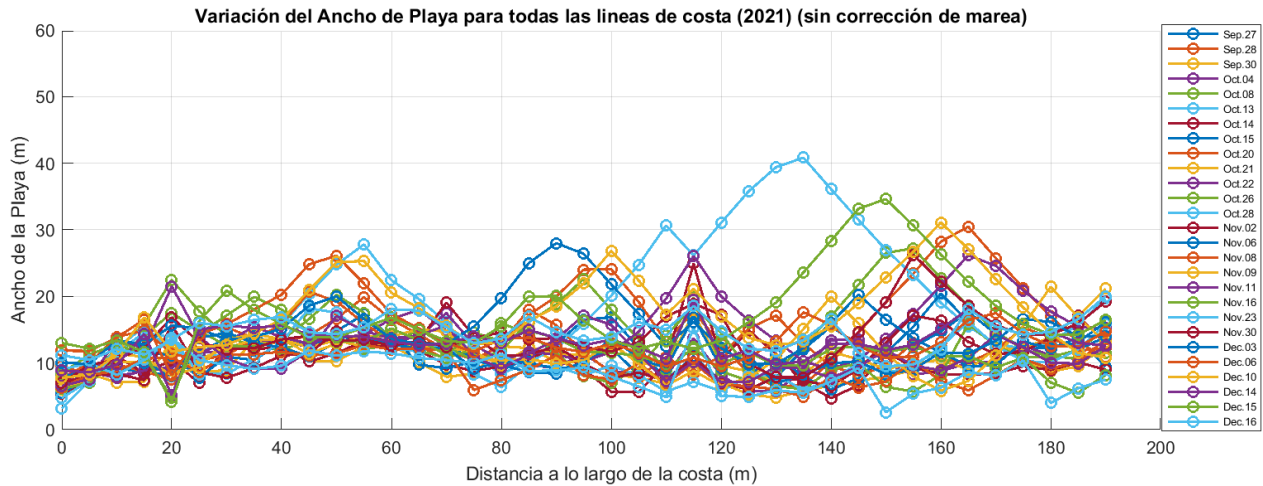
Figura A. Líneas de costa calculadas a partir del número de imágenes colectadas para el año 2021. Se presenta el cálculo de variación a lo largo del transecto sin corrección de marea.

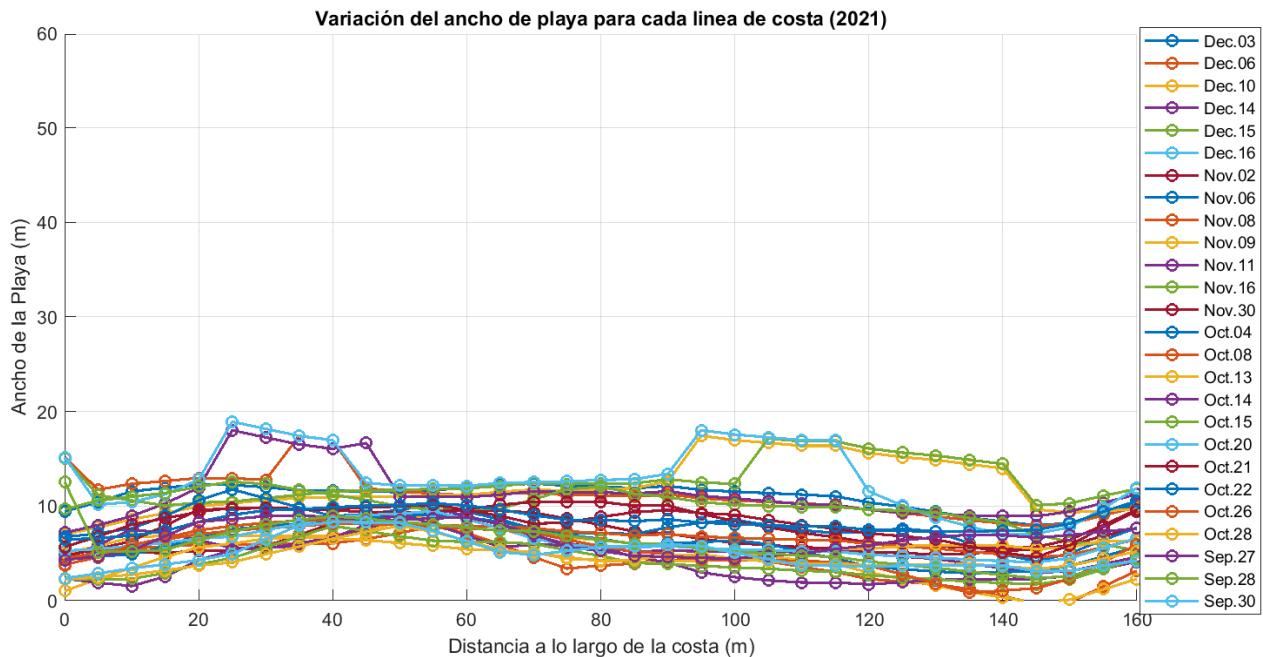
Figura B. Líneas de costa calculadas a partir del número de imágenes colectadas para el año 2021. Se presentan el cálculo de variación a lo largo del transecto con corrección de marea.

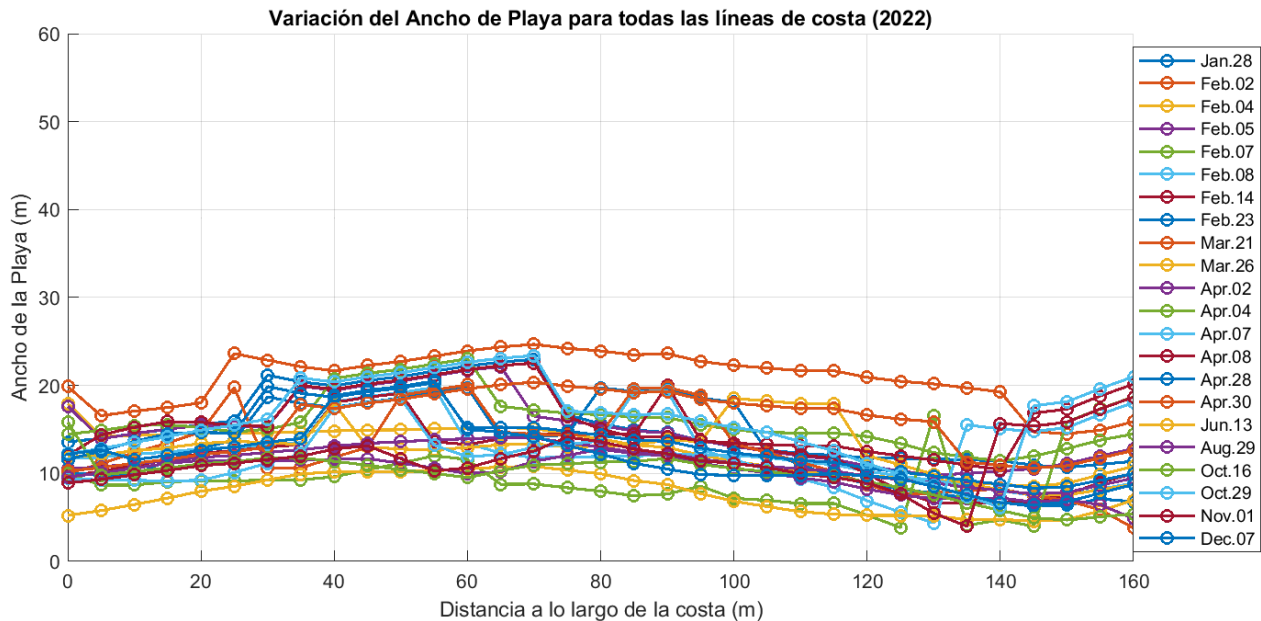
Figura D. Líneas de costa calculadas a partir del número de imágenes colectadas para el año 2022. Se presentan el cálculo de variación a lo largo del transecto con corrección de marea
