**Elaboración de una matriz de avance de obra para la construcción o mejoramiento de viviendas del programa “Vivienda más allá de las paredes” de la Fundación Greenland.**

Informe de proyecto de prácticas para optar al título de Ingeniero Civil

Universidad de Antioquia

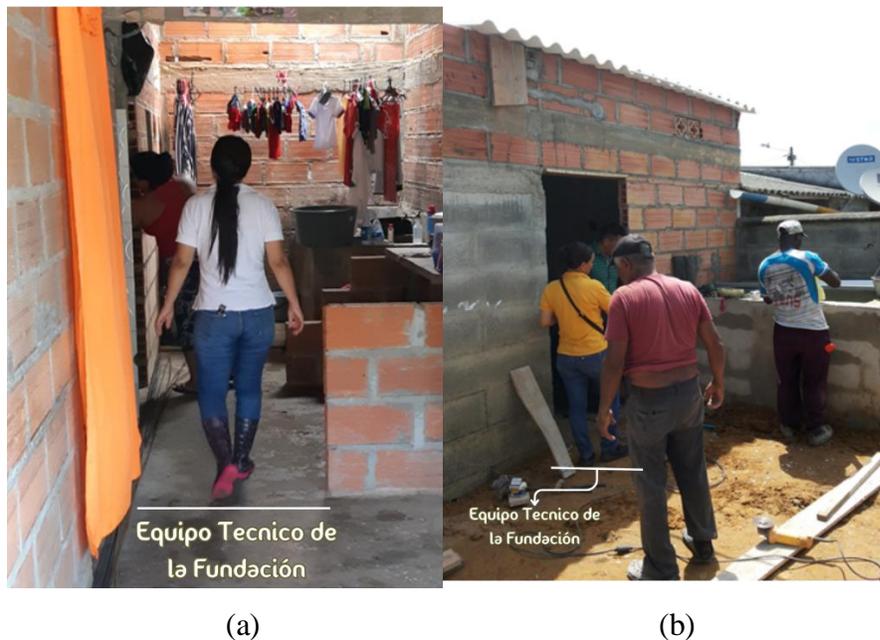
### **Figura 1**

*Cuantificación de avance de obra por inspección visual.*

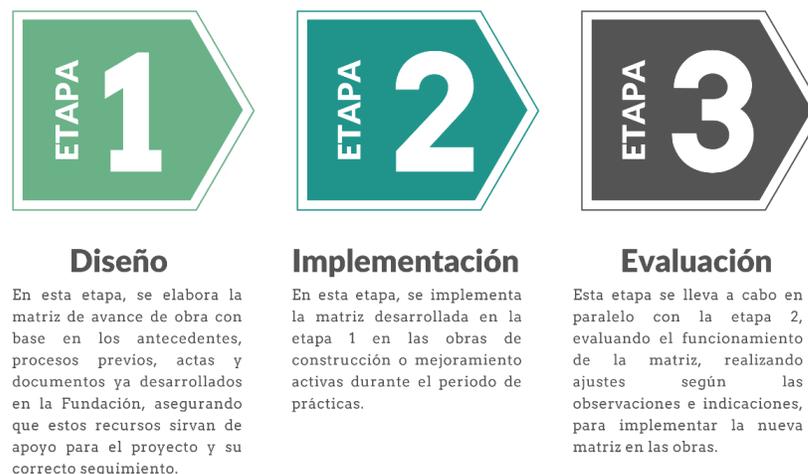
**Figura 3**  
*Esquema Metodológico.*

La Etapa 3 se centró en la evaluación del desempeño de la matriz de avance en las ejecuciones de obra. Las observaciones y hallazgos en campo durante esta etapa permitieron identificar acciones y modificaciones necesarias para adaptar la matriz a los requerimientos específicos de las obras que abarcaron. Esta información se ilustra en la **Figura 3**.

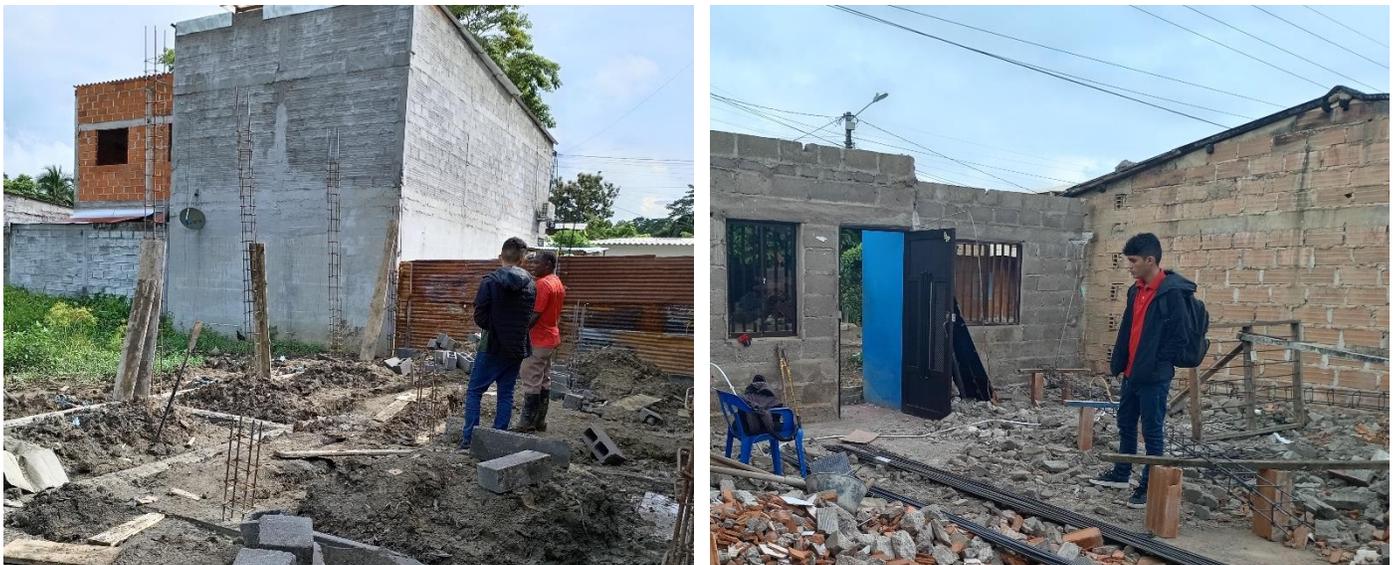
### Figura 5

*Visitas preliminares para la Elaboración de la Matriz de Avance de Obra.*

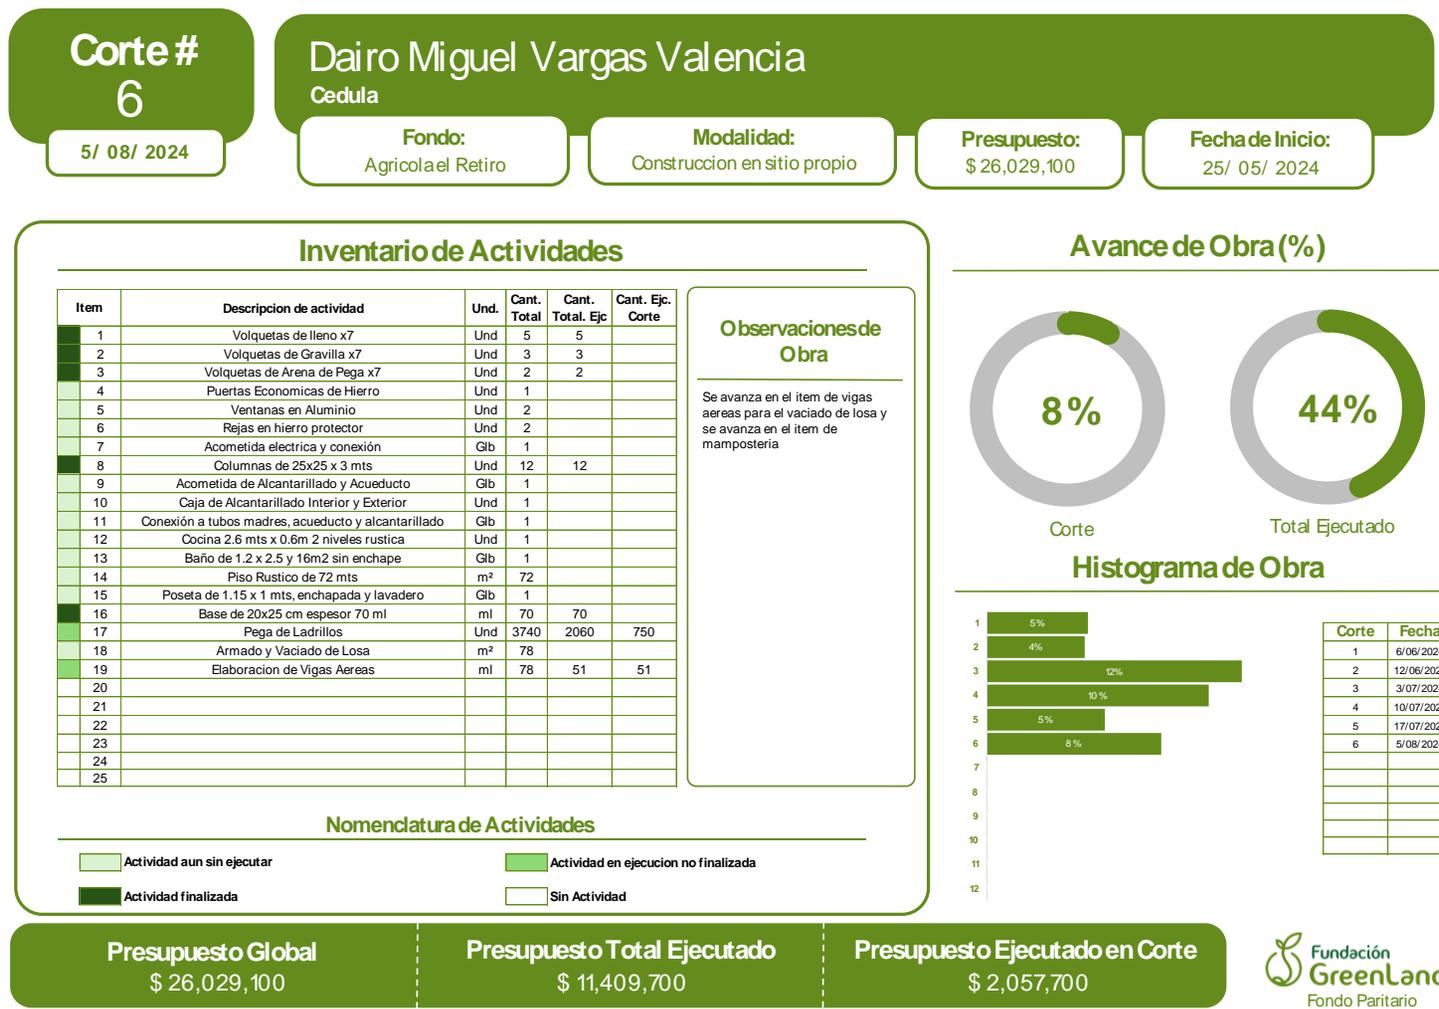
**Figura 8**

Matriz de Avance de Obra – Interfaz de Salida (Dashboard).

Durante estas visitas de seguimiento, el primer obstáculo fue el formato de avance de obra. Inicialmente, se había planteado incluir en la matriz una hoja de cálculo junto con un formato técnico para medir el progreso en campo. Sin embargo, por razones de practicidad, se decidió finalmente emplear el Dashboard generado por la matriz como formato de seguimiento.

Este Dashboard se imprimía y se llevaba al sitio de obra, el cual contenía el registro del corte anterior. Durante la visita, se revisaba con el oficial a cargo (ver **Figura 14**), confirmando el avance y verificando que las actividades y cantidades ejecutadas coincidieran con lo registrado en el Dashboard. Luego, se calculaba el avance para el corte que se estuviera realizando en ese momento, y las observaciones encontradas y cantidades ejecutadas se revisarían en el siguiente corte. Esta dinámica facilitó que los oficiales comprendieran y se adaptaran al proceso de manera más sencilla. No obstante, esta dinámica funcionó adecuadamente para los cinco casos de estudio analizados. Sin embargo, si se llegara a presentar un mayor número de proyectos de manera simultánea, sería recomendable considerar el uso de un formato generalizado que sea aplicable a todas las obras financiadas por los créditos del Fondo.

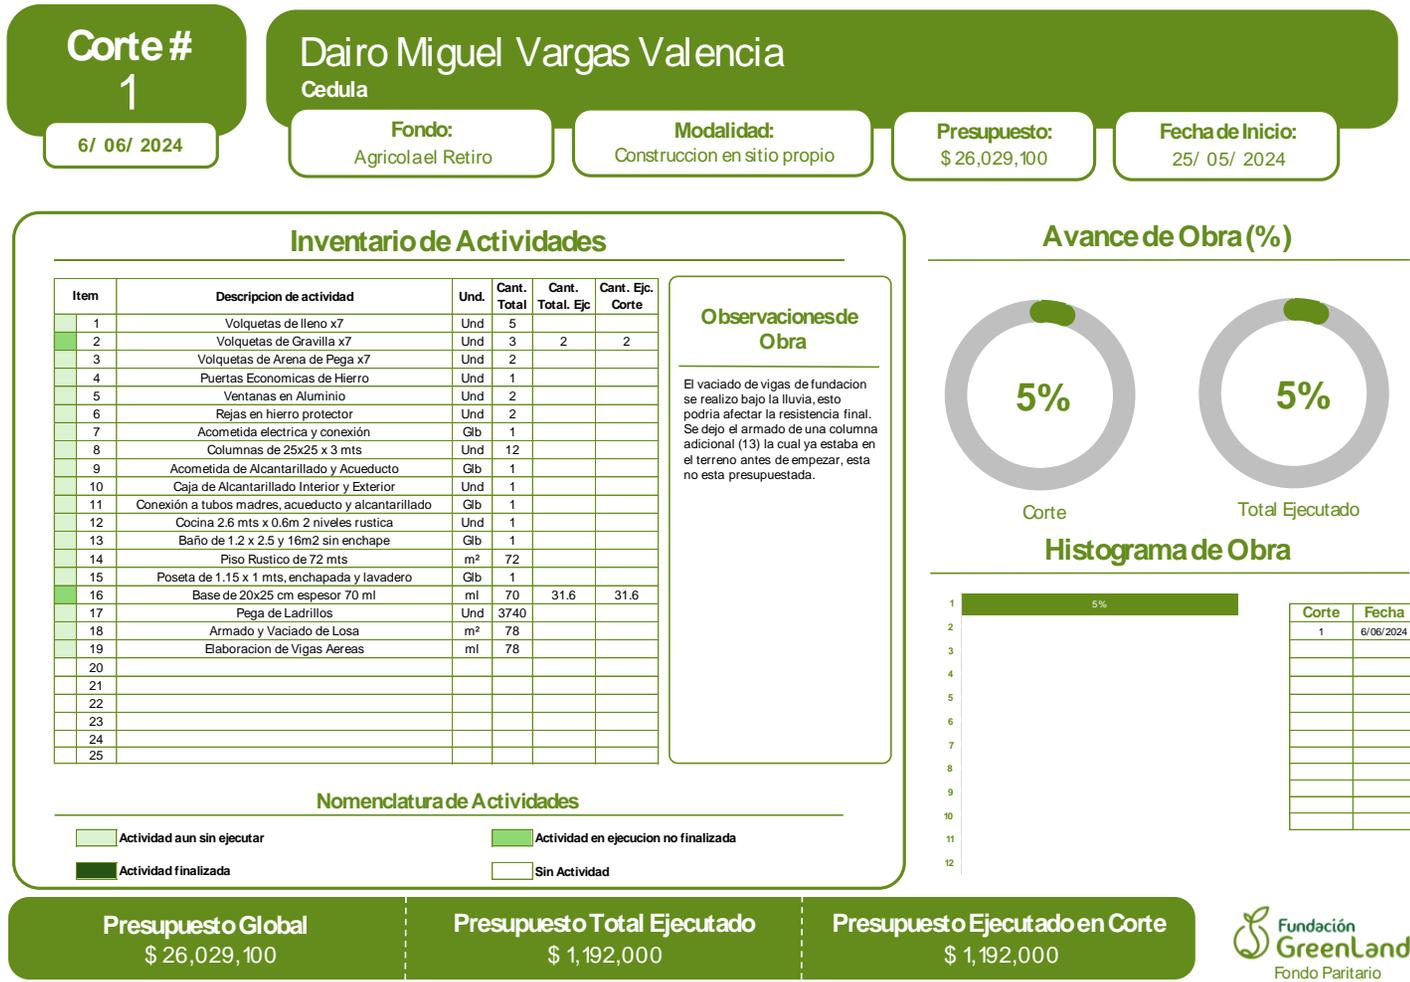
**Figura 9**

*Matriz de Avance de Obra – Corte 1: Dairo Vargas.*

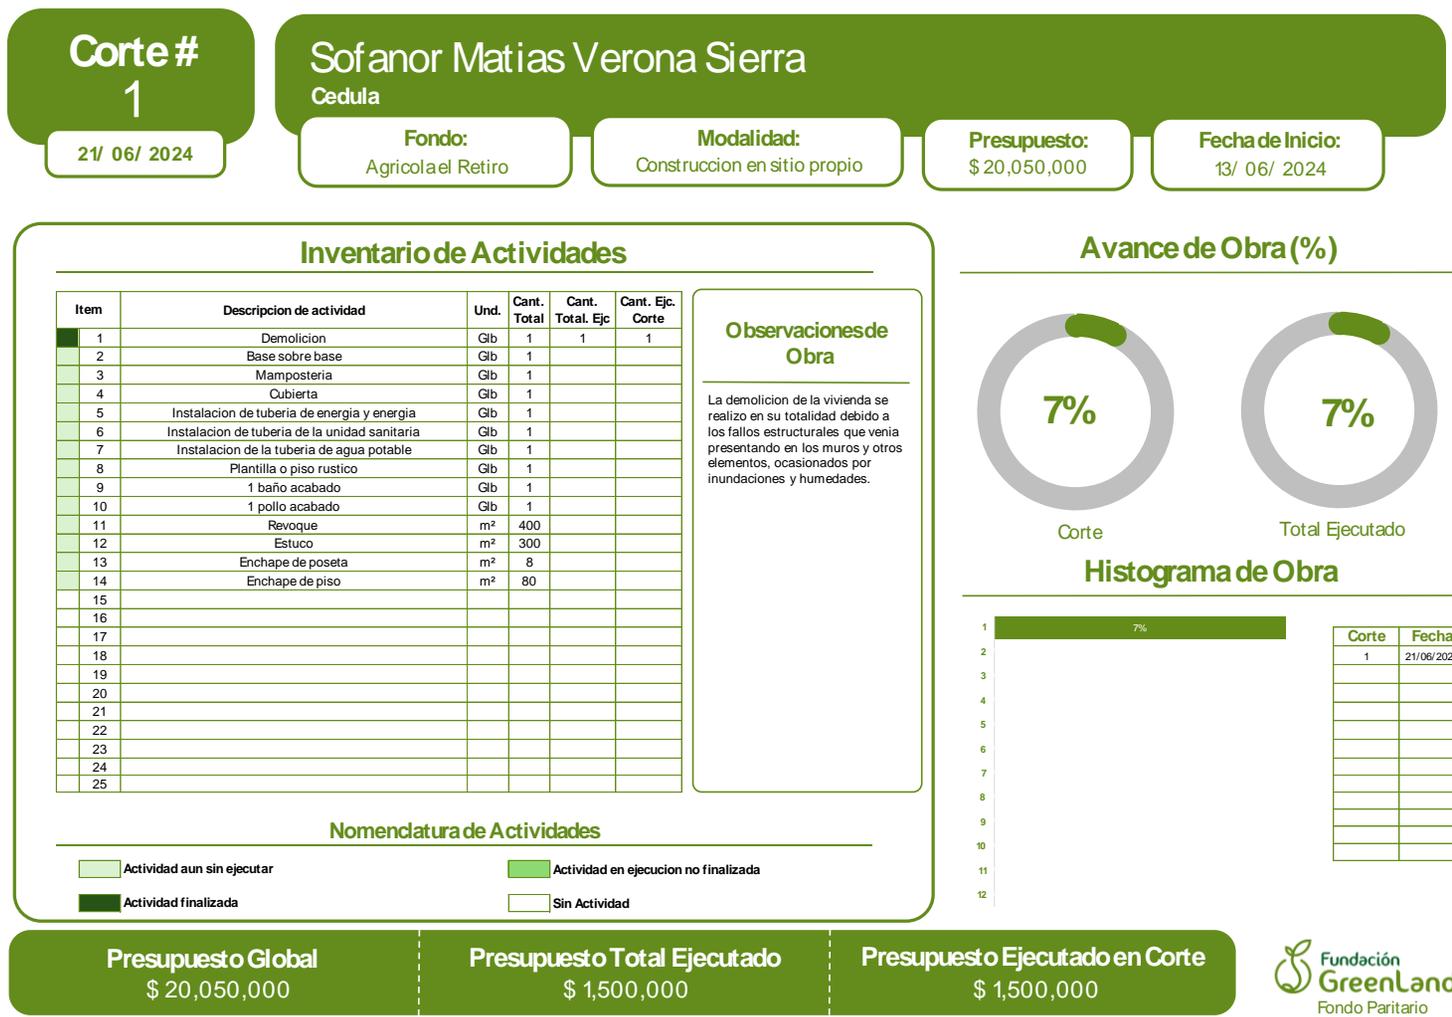
Figura 10

Matriz de Avance de Obra – Corte 1: Sofanor Verona.

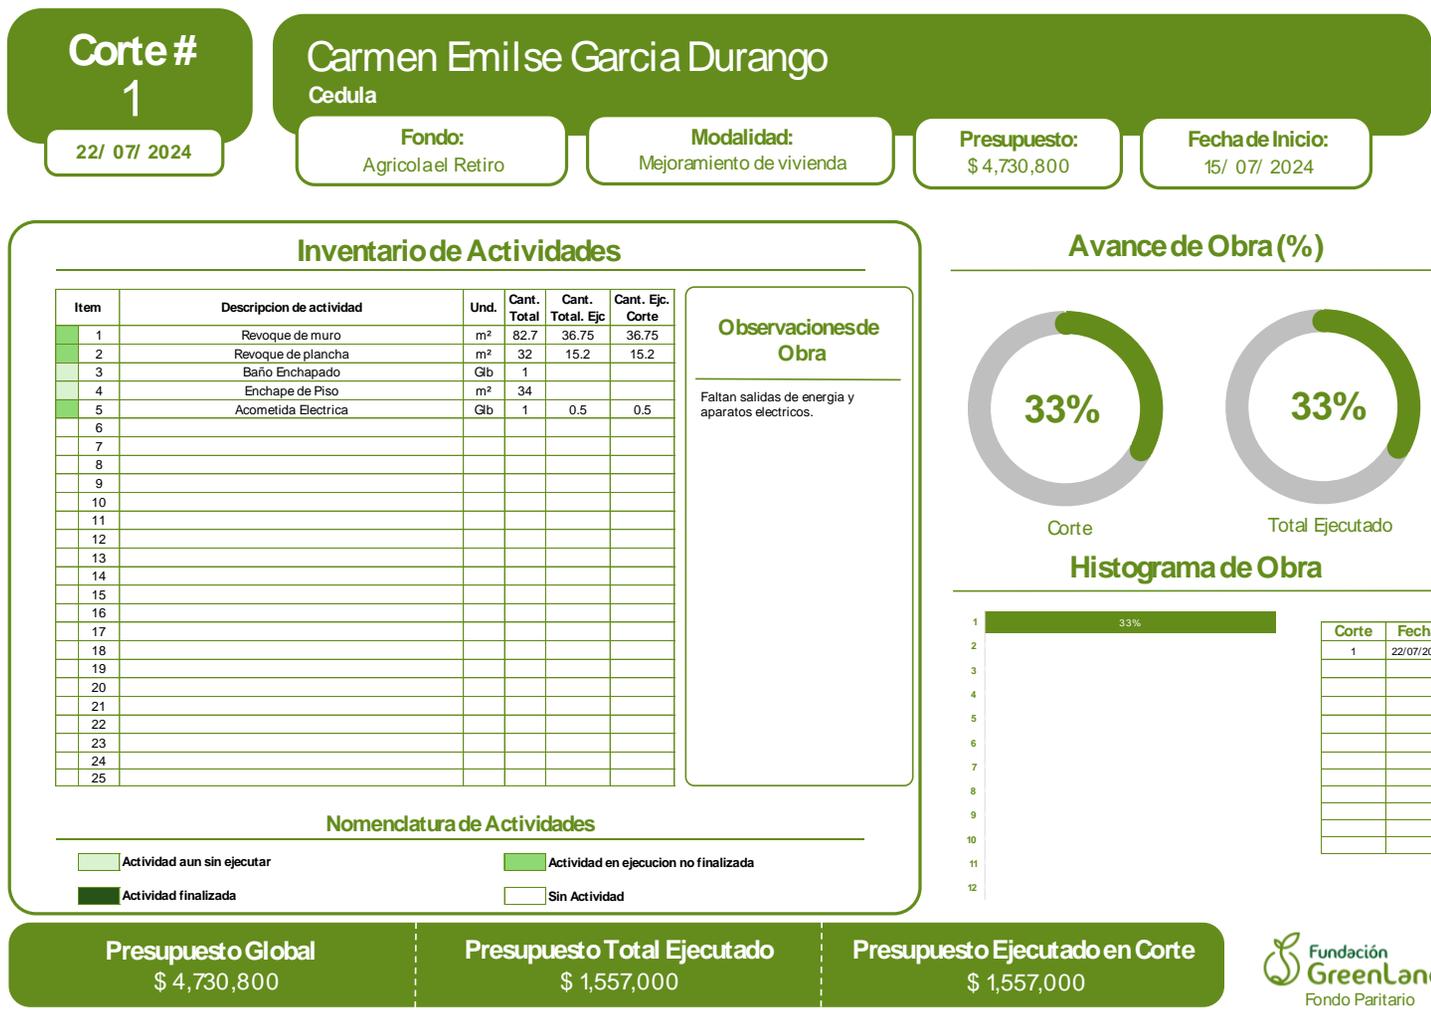
**Figura 11**

*Matriz de Avance de Obra – Corte 1: Carmen García.*

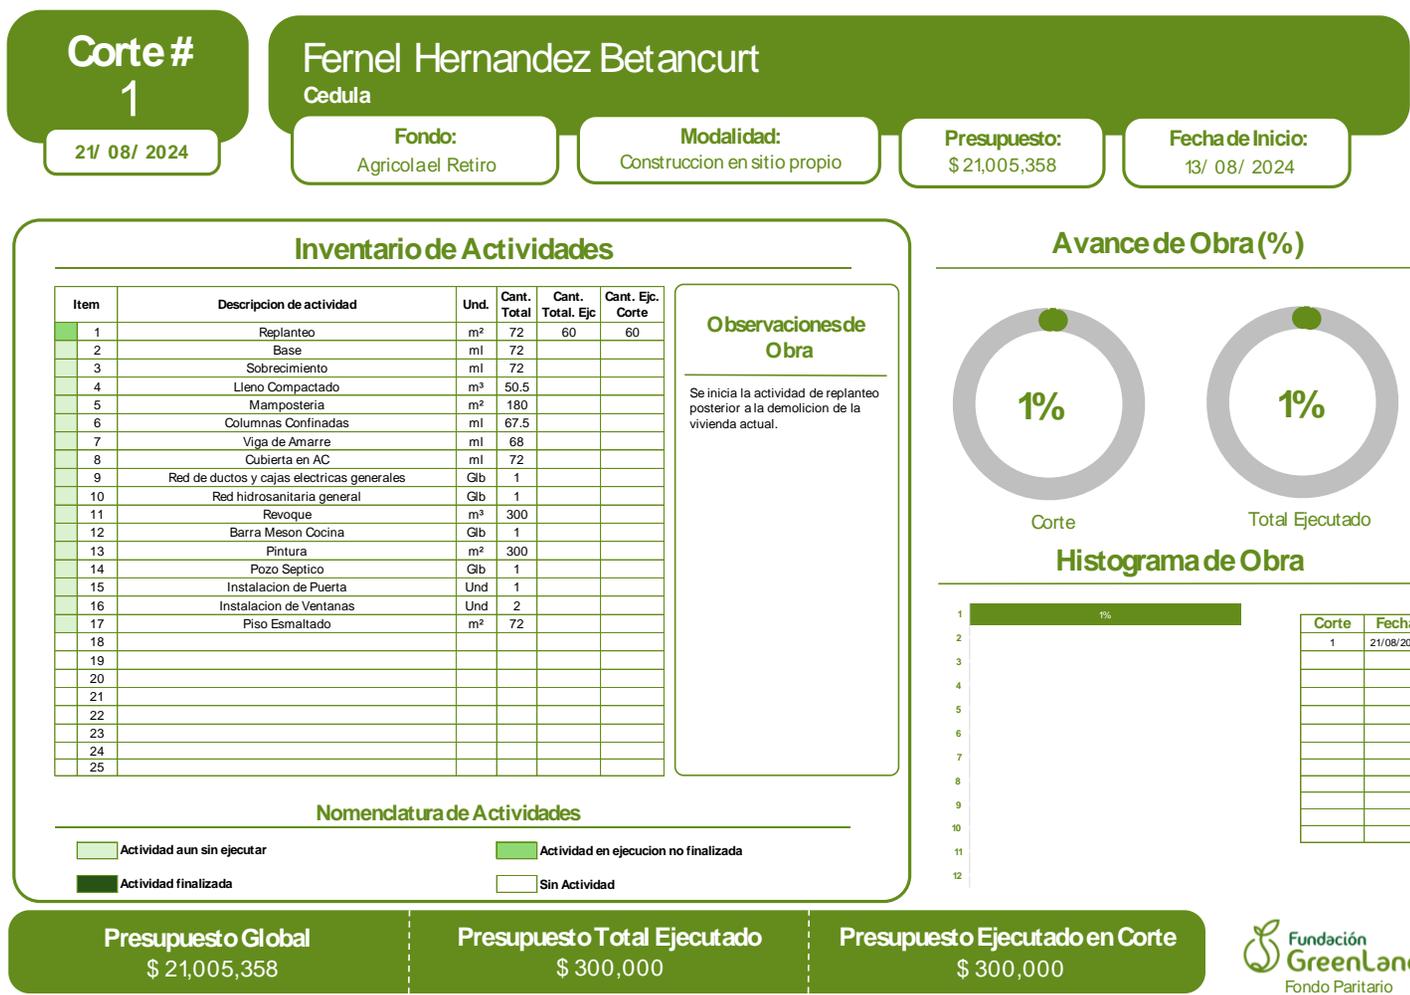
**Figura 12**

*Matriz de Avance de Obra – Corte 1: Fernel Hernández.*

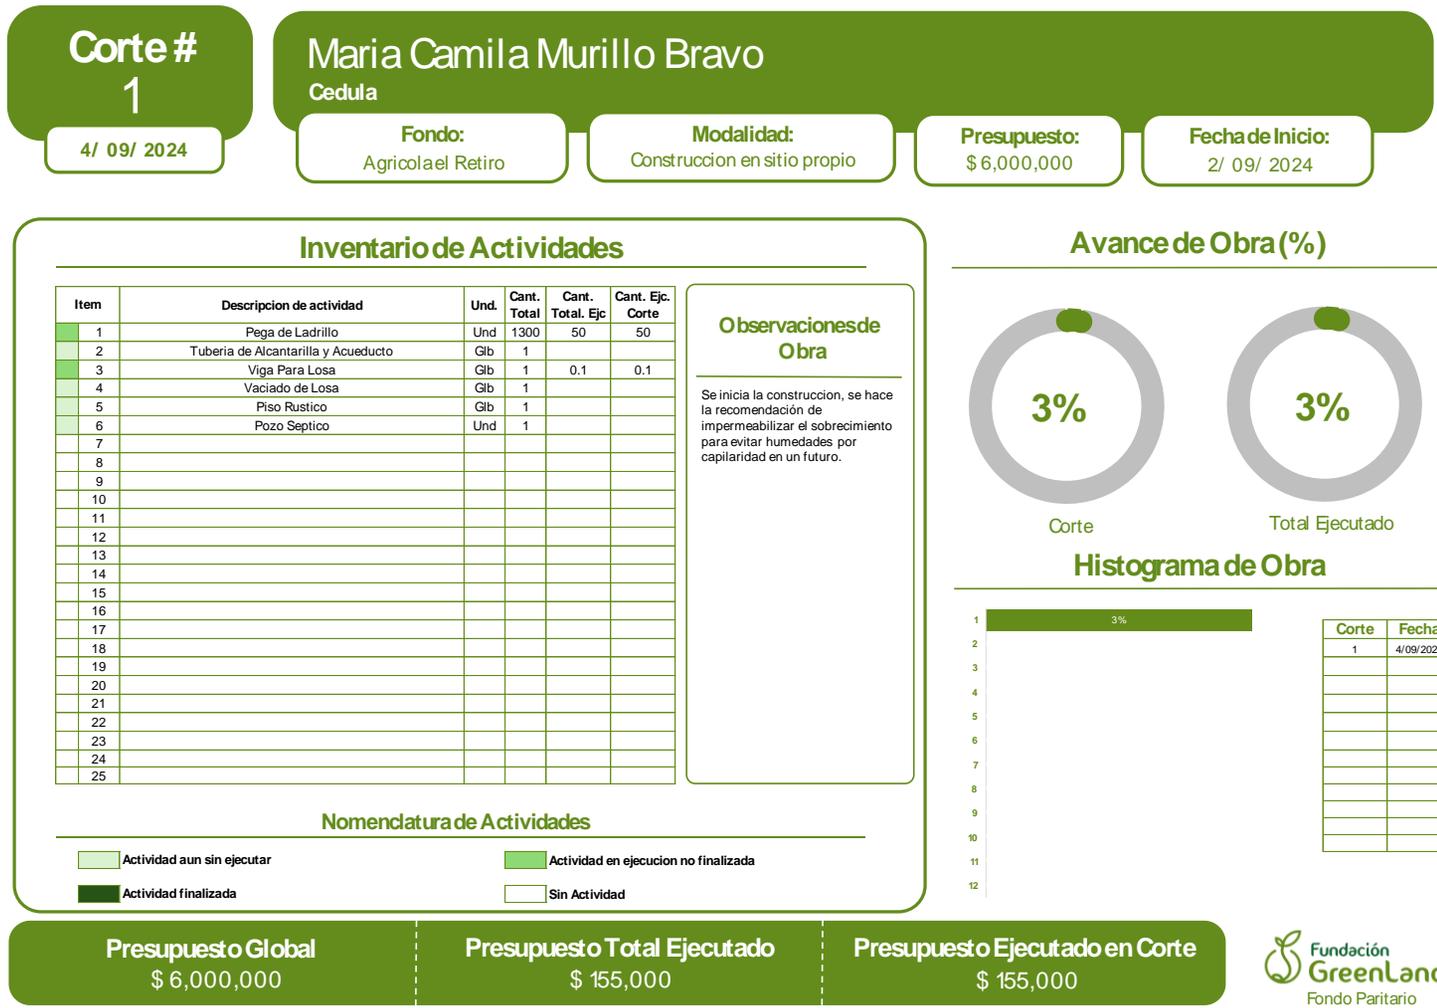
**Figura 13**

Matriz de Avance de Obra – Corte 1: Maria Murillo.

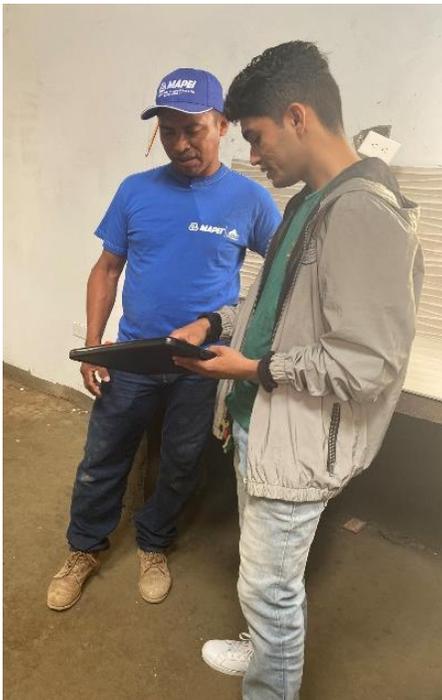
**Figura 14**

*Evaluación del corte de obra con los Oficiales.*

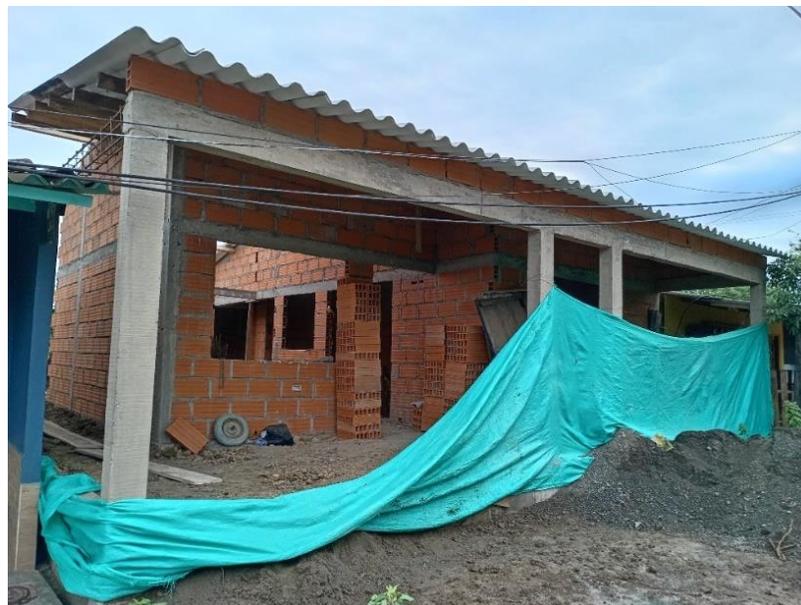
**Figura 15**

*Avance de obra vivienda Sofanor - Corte 7.*

En las evaluaciones de corte de obra, no solo se verificaron las cantidades ejecutadas y las prácticas constructivas empleadas, sino también el alcance del crédito y el estado en que se entregaría la vivienda. El objetivo fue garantizar que la entrega cumpliera con las normas mínimas de higiene, habitabilidad y seguridad, asegurando que el beneficiario y su familia pudieran habitarla adecuadamente. En los casos de estudio, se observó que la vivienda de Sofanor Matías, al corte 7, ya había ejecutado aproximadamente el 60% del presupuesto destinado a la mano de obra (ver **Figura 15**). Sin embargo, según las actividades previstas, la vivienda se entregaría en obra negra, con pisos rústicos, muros sin revestir y sin lavadero. Ante esta situación, se consultó al beneficiario para conocer el motivo de dejar la vivienda en ese estado. Él explicó que planeaba finalizarla utilizando el subsidio de mejoramiento de vivienda, en el cual la Fundación actúa como oferente y constructora. Sin embargo, tras realizar una consulta con el departamento de postulaciones de la Fundación, se determinó que el señor Sofanor no era apto para dicho subsidio, lo que significaba que la vivienda permanecería en obra negra por un tiempo indefinido.

El caso de ampliación fue llevado al comité, justificándose con base en las necesidades de la vivienda. Al oficial a cargo de la obra se le solicitó que adjuntara una cotización adicional de las actividades pendientes (ver **Anexo 4**) para presentarla en el comité.

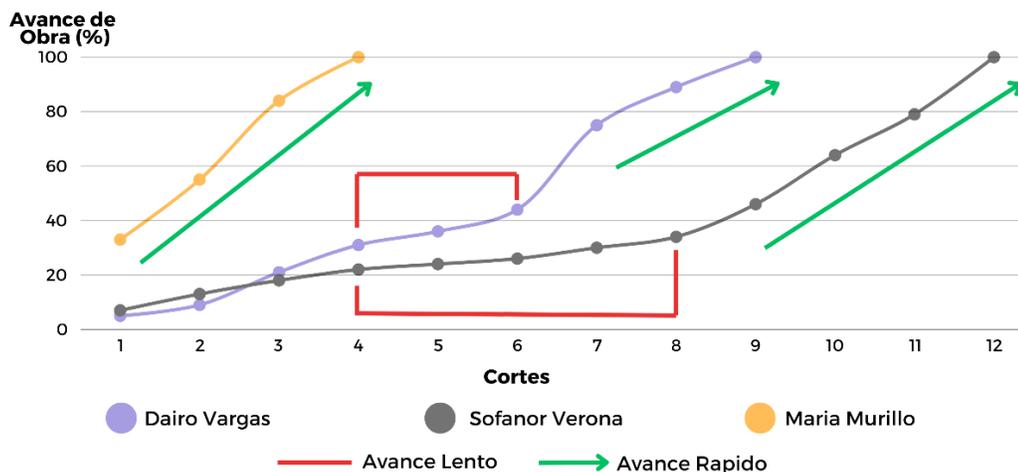
**Figura 16**  
*Avance de obra por Corte en los casos de estudio.*

En la **Figura 16** se observa que en los cortes del 4 al 6 para la vivienda de Dairo y del 4 al 8 para la de Sofanor, el avance fue lento, lo cual se refleja en la pendiente de la línea. Sin embargo, una vez superado el umbral del 50%, se evidencia una aceleración considerable en el progreso, lo que se traduce en una pendiente más pronunciada. Esta situación se debe a que las actividades iniciales, como las fundaciones, estructura y mampostería, requieren más tiempo y trabajo para ejecutarlas correctamente. En contraste, las etapas posteriores, como los acabados y la construcción de espacios como la cocina y el baño, se completan más rápido.

La tabla también indica que dos obras aún están en ejecución y presentan un avance de aproximadamente un tercio en cada una. La información para las viviendas que han sido finalizadas se presenta gráficamente, destacando los períodos de avance lento y los momentos de avance acelerado.
