Revisión bibliográfica acerca de la fisuración como indicio potencial de patologías en estructuras de concreto reforzado

Monografía presentada para optar al título de Especialista en Análisis y Diseño de Estructuras

Universidad de Antioquia
Facultad de Ingeniería
Especialización en Análisis y Diseño de Estructuras
Medellín, Antioquia, Colombia
2024

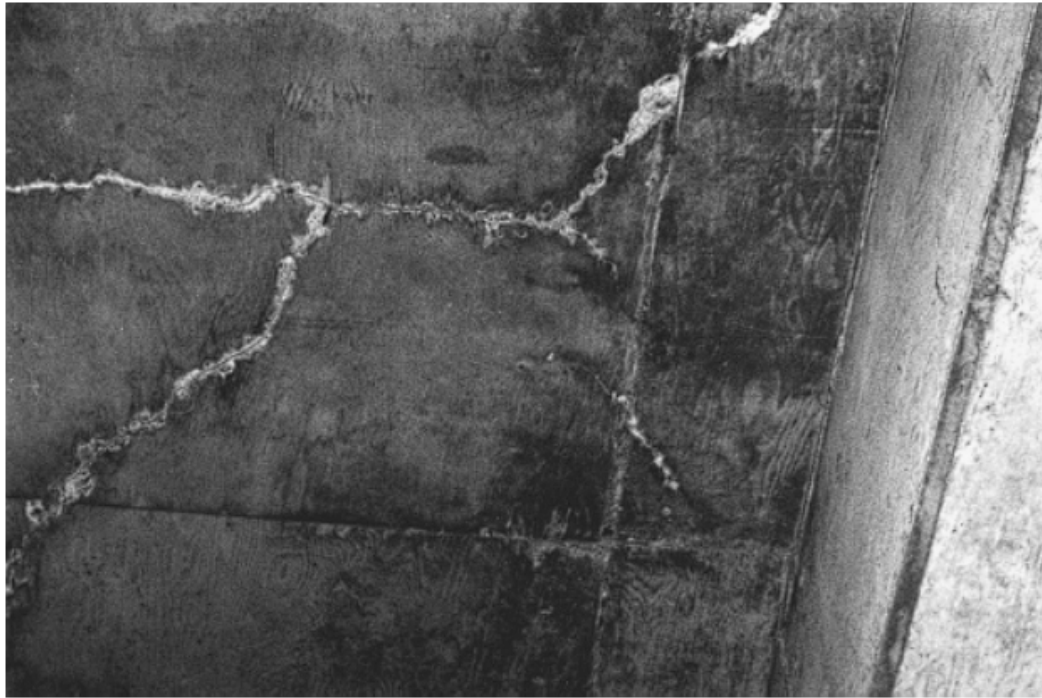
Figura 4 Grietas aleatorias con eflorescencia en la parte inferior de una losa elevada. Tomada de : Reparación de grietas”. Cap. 5.2 en Renovación estructural de edificios: métodos, detalles y ejemplos de diseño

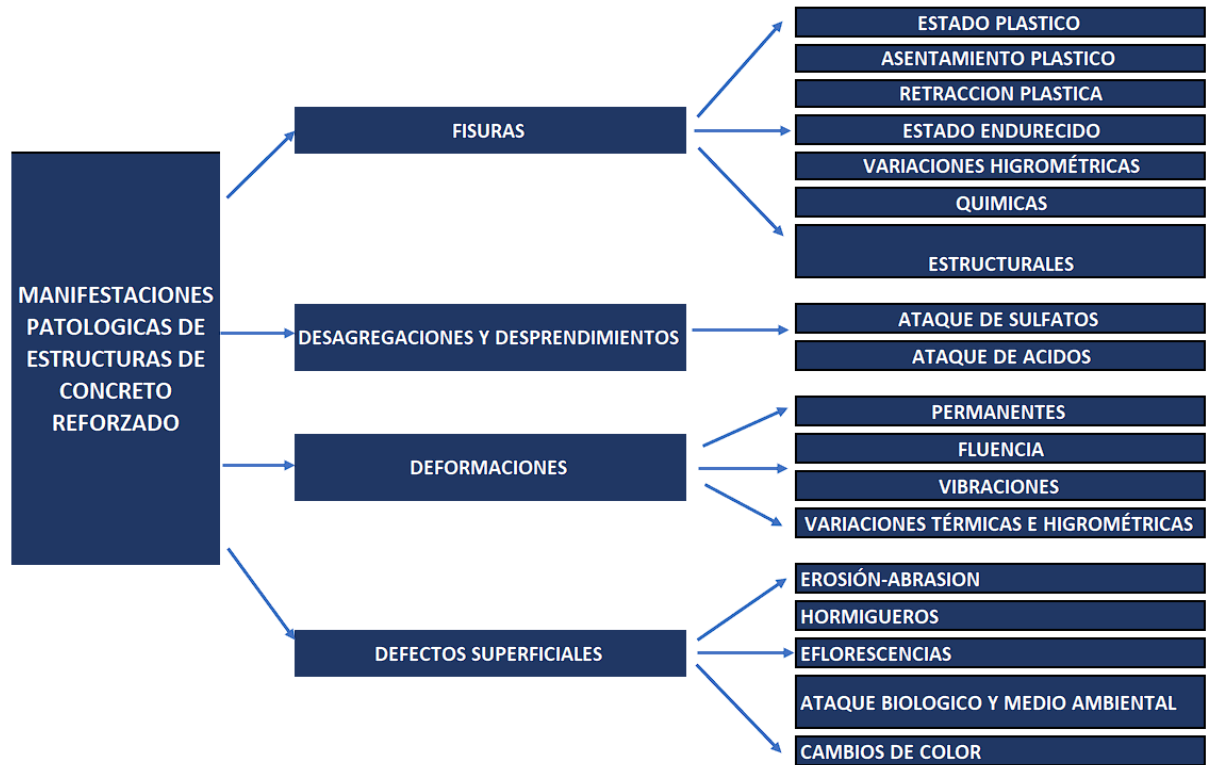
Figura 6. Manifestaciones patológicas de estructuras de CR, Fuente: Elaboración propia

Para conocimiento general del lector, se presenta la Figura 6, donde se describen diferentes posibles manifestaciones en el concreto ante alguna patología.

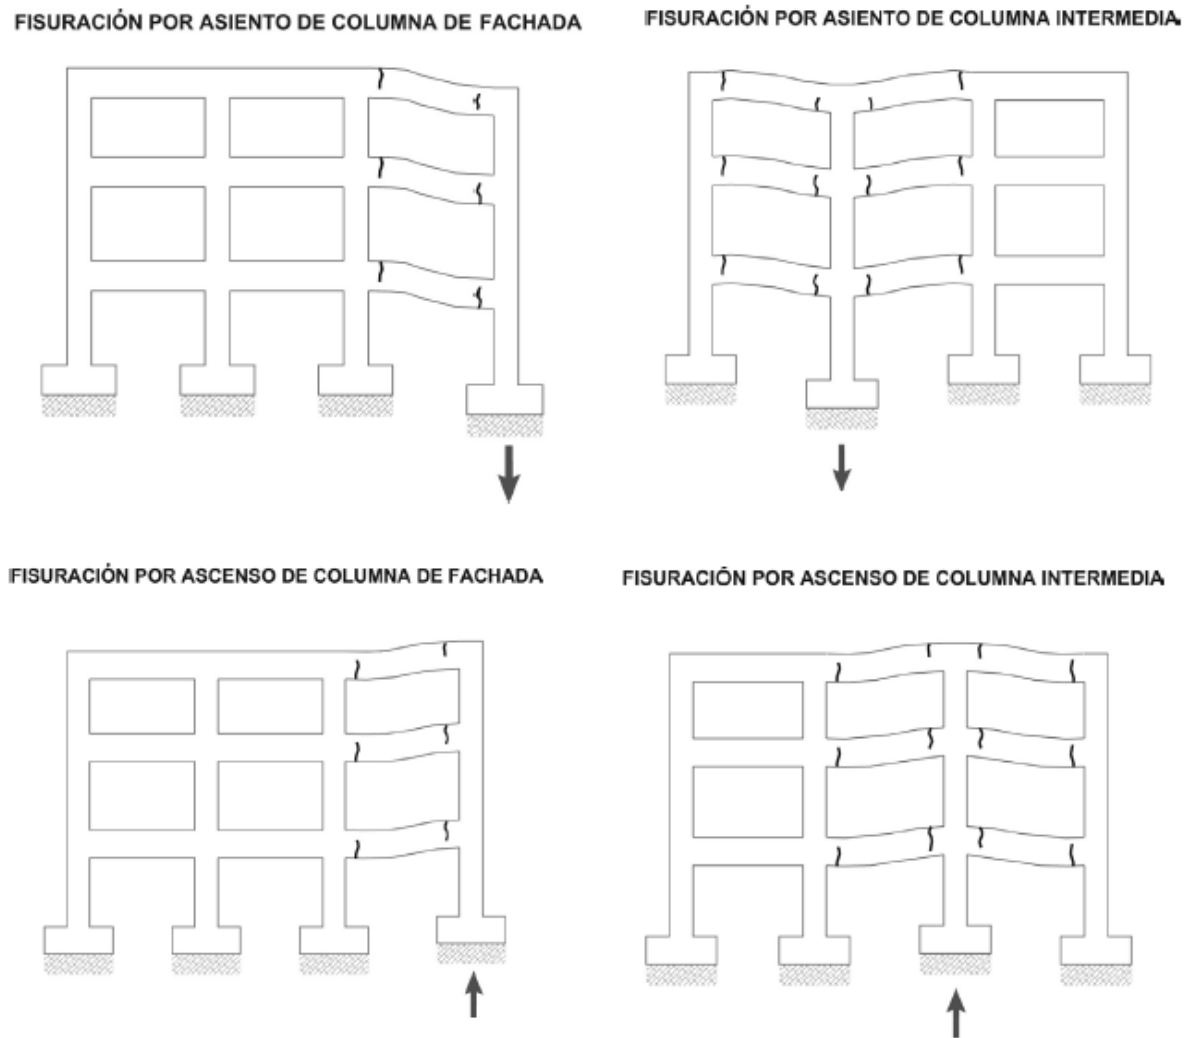
Figura 7. Fisuraciones por asentamientos relativos en los apoyos. Tomado de Guía de patologías constructivas, estructurales y no estructurales

El suelo es quien se encarga de recibir las cargas de la estructura donde se presentan pequeñas deformaciones que son contempladas durante el diseño, sin embargo, existen diferentes factores tales como la humedad que afectan negativamente sus propiedades y se pueden presentar asentamientos relativos entre los apoyos como se indica en la Figura 7. (Fondo de Prevención y Atención de Emergencias de Bogotá [FOPAE] & Asociación Colombiana de Ingeniería Sísmica [AIS], 2011).

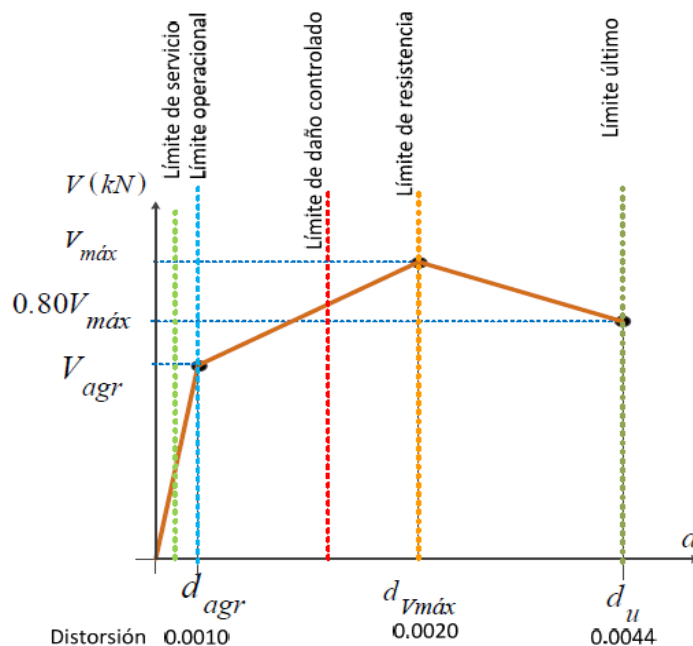
Figura 8. Estado límite de estructuras de concreto reforzado, Tomado de : https://www.researchgate.net/figure/Fig-No02-Distorsion-dano-y-estado-limite_fig2_304949788

Una vez se materializan los efectos de las diferentes manifestaciones patológicas que la estructura pueda llegar a presentar, esta puede pasar por una gama de estados como se muestra en la Fig. 5.

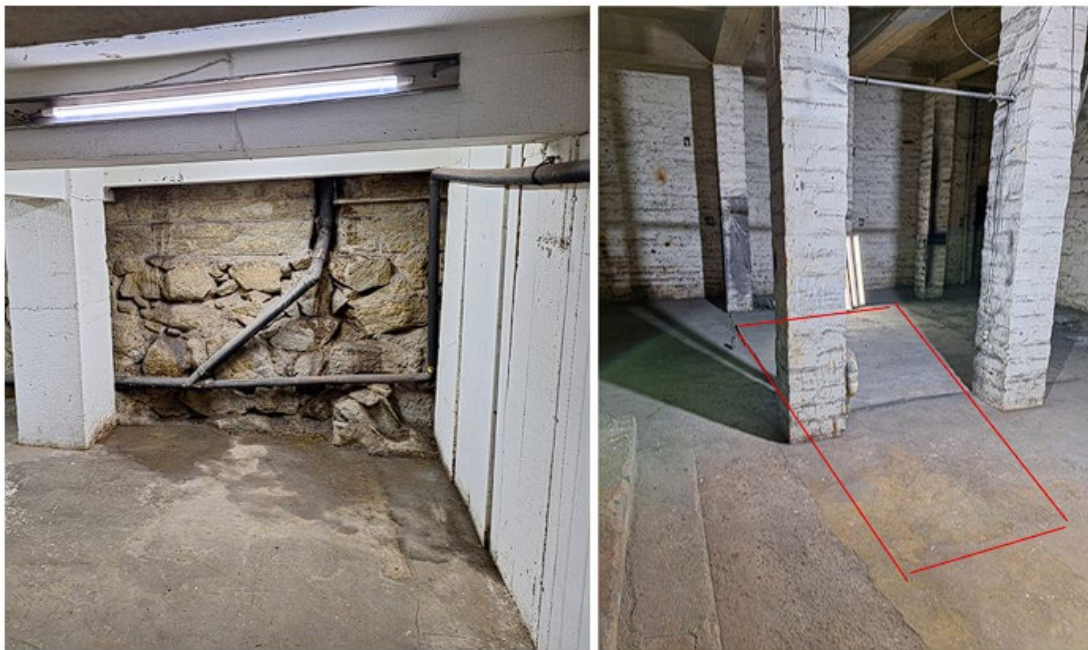
Figura 12. Humedad en muros y zona de afectación por daño en acometida. Elaborada por autores, 2024.

El daño en la acometida, ocurrido a finales de 2018, generó un asentamiento diferencial en la zona afectada, lo que provocó desplazamientos en los elementos estructurales de una zona preferencial de la casa, principalmente en las columnas, losa de entrepiso y muros. Dado que la edificación se encuentra ubicada en una ladera, el asentamiento diferencial se concentró en la parte más baja de la casa. Sin embargo, el daño más significativo se presenta en una zona media, donde la estructura se asienta a un nivel más alto en comparación con la zona de afectación. Esta configuración geotécnica y estructural sugiere que las deformaciones en el terreno pueden haber generado esfuerzos diferenciales, afectando principalmente los elementos estructurales en esa zona.

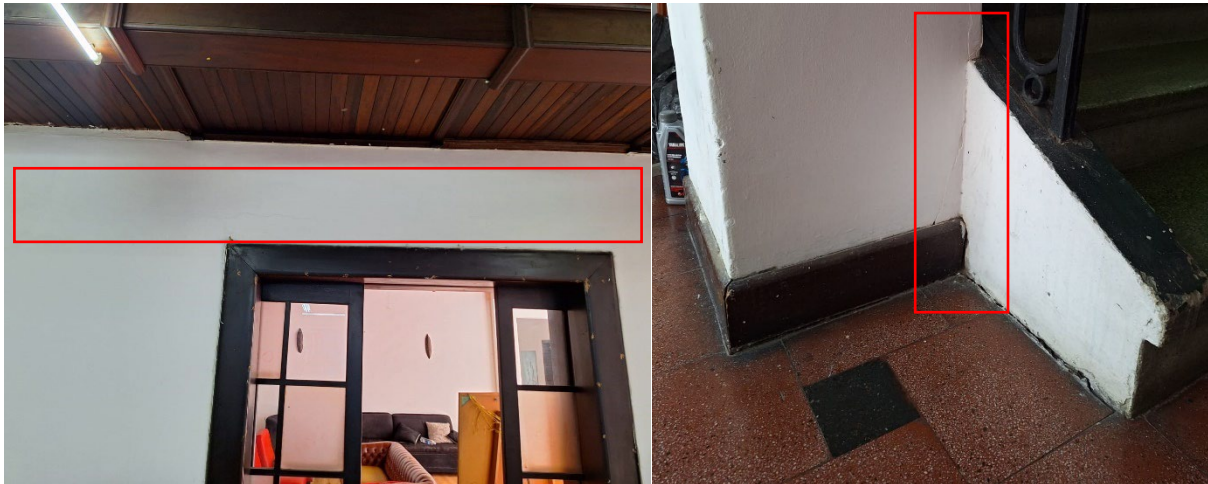
Figura 14. Fisuración horizontal en muro y en columna primer nivel. Elaborado por los autores, 2024.

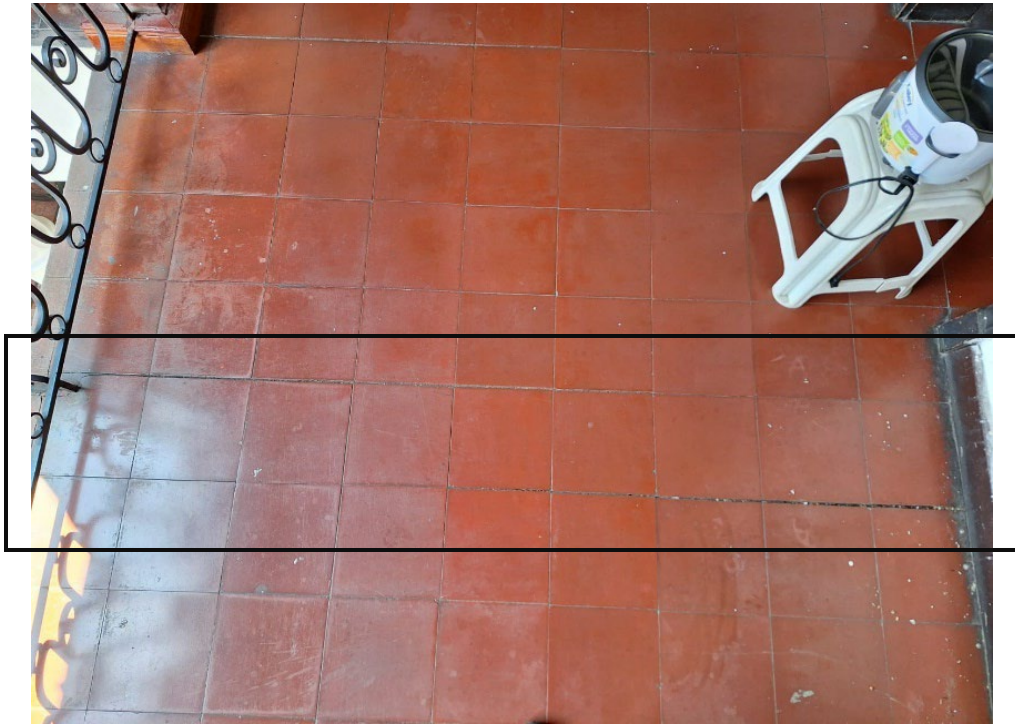
Figura 16. Fisuración en losa de entepiso del segundo nivel. . Elaborado por los autores 2024

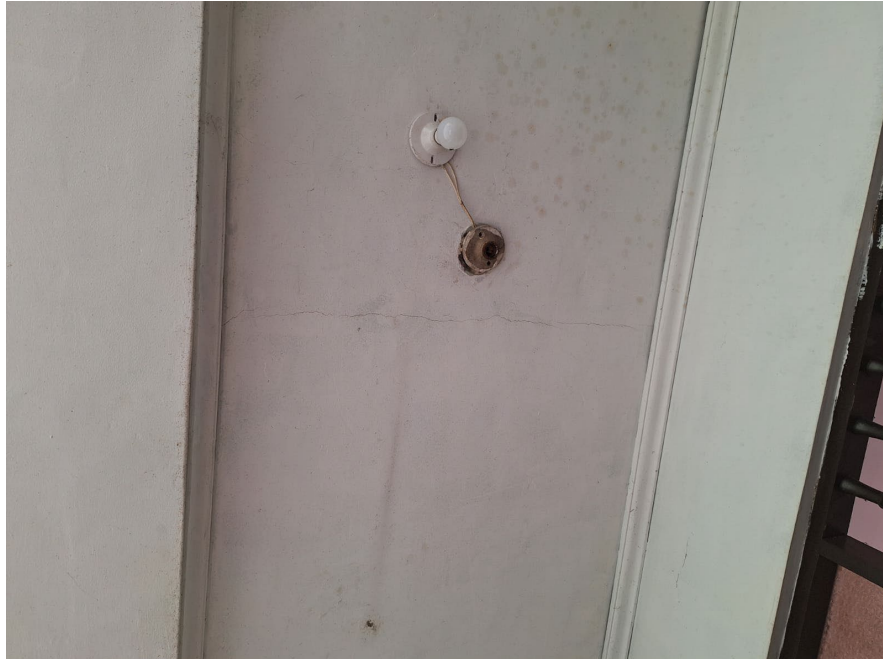
Figura 17. Fisuración en losa de entepiso del segundo nivel. . Elaborado por los autores 2024

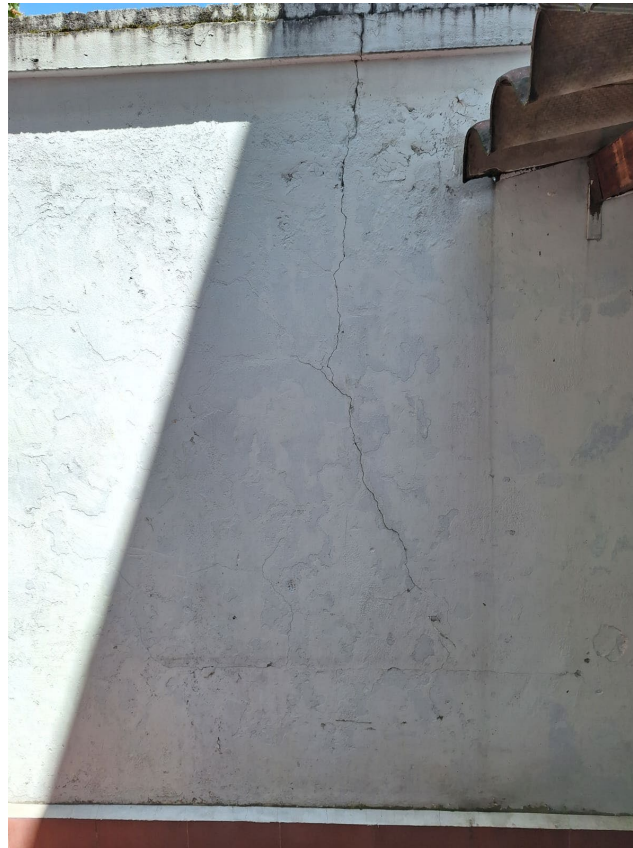
Figura 18. Fisuración en muro de patio del primer nivel. . Elaborado por los autores 2024

Es importante señalar que esta inspección ha sido únicamente visual, por lo que se recomienda realizar un seguimiento continuo de las fisuras para garantizar que no haya un aumento en su tamaño o gravedad. Además, se emitirán recomendaciones específicas para evitar que las actividades actuales del edificio sigan afectando la durabilidad de los elementos estructurales. Estas recomendaciones incluirán medidas preventivas y correctivas que deberán implementarse a corto y mediano plazo para mitigar los daños. Solo un monitoreo regular y una evaluación técnica más profunda permitirán asegurar la estabilidad del inmueble en el tiempo, previniendo que las condiciones actuales se deterioren aún más.
