Supervisión de la producción y vaciado de concreto hidráulico en el proyecto Vibratto a cargo de constructora Centro Sur: Análisis de la eficiencia y calidad del concreto premezclado y producido en obra mediante planta mezcladora

Trabajo de grado presentado para optar al título de Ingeniero Civil

Universidad de Antioquia
Facultad de Ingeniería
Ingeniería Civil
Medellín, Antioquia, Colombia
2025

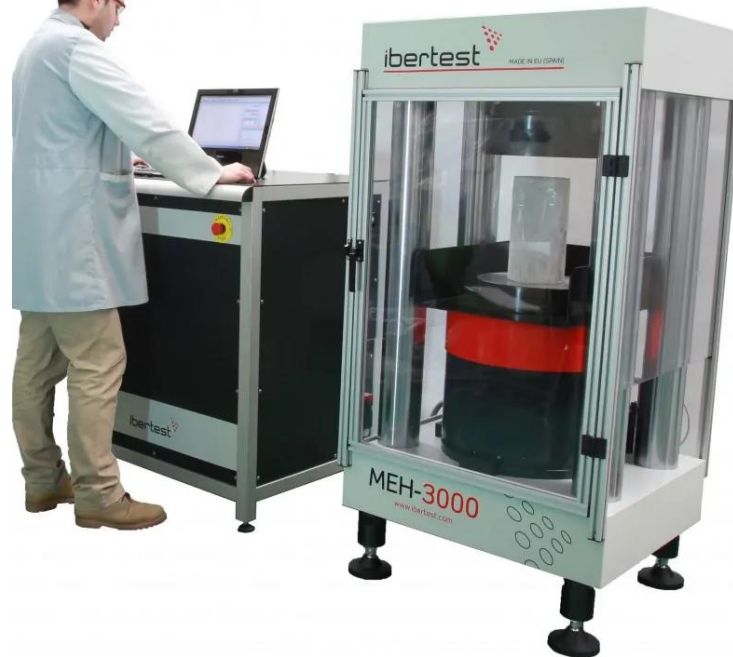
Figura 1

Máquina de ensayo para materiales de alta resistencia a la compresión

De acuerdo con la norma, los ensayos deben realizarse sobre cilindros de concreto con dimensiones estandarizadas (generalmente de 4x8 o 6x12 pulgadas), los cuales se preparan y curan siguiendo procedimientos rigurosos para garantizar resultados representativos. La resistencia

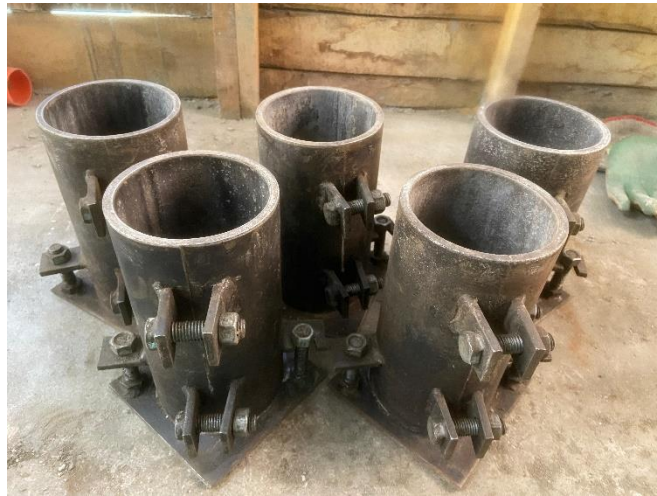
Figura 2

Formaletas cilíndricas usadas en obra Vibratto

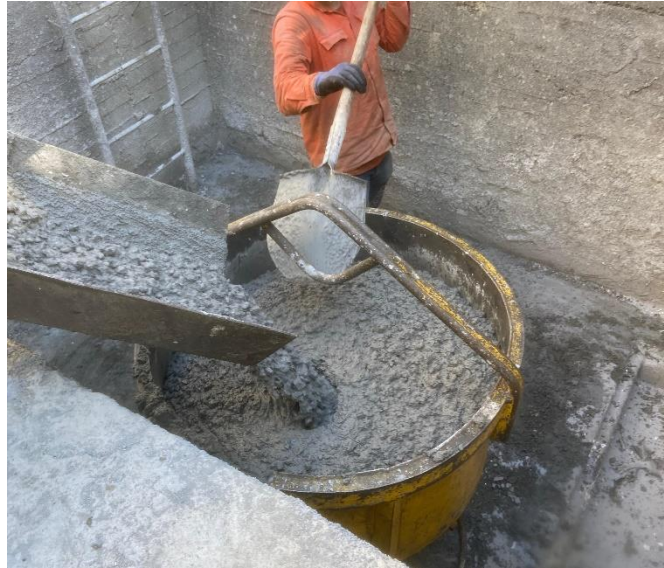
Figura 3

2. Preparación de la mezcla de concreto: Se debe utilizar la mezcla que se planea evaluar, asegurándose de que esté debidamente homogeneizada. Es importante verificar que las proporciones de los materiales y la relación agua-cemento cumplan con las especificaciones del diseño (Figura 3).

Concreto extraído de planta mezcladora Domat Obra Vibratto

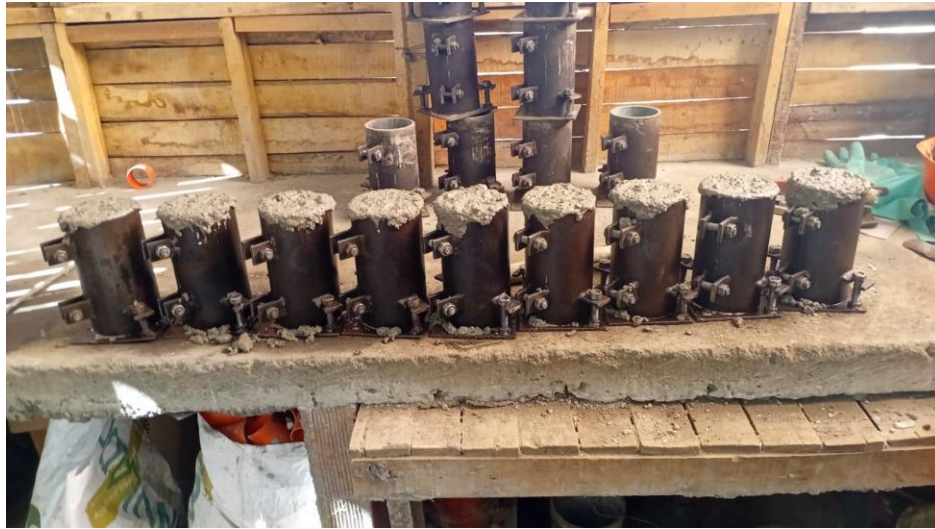
3. Llenado de los moldes: Los moldes se llenan en capas sucesivas (para cilindros de 4x8", como es el caso de la obra Vibratto, se realiza en dos capas de igual volumen), compactando cada capa mediante varillado o vibración para eliminar vacíos y asegurar una densidad uniforme. El varillado se realiza con una varilla metálica estándar, aplicando golpes distribuidos uniformemente (Figura 4).

Llenado de cilindros en obra Vibratto

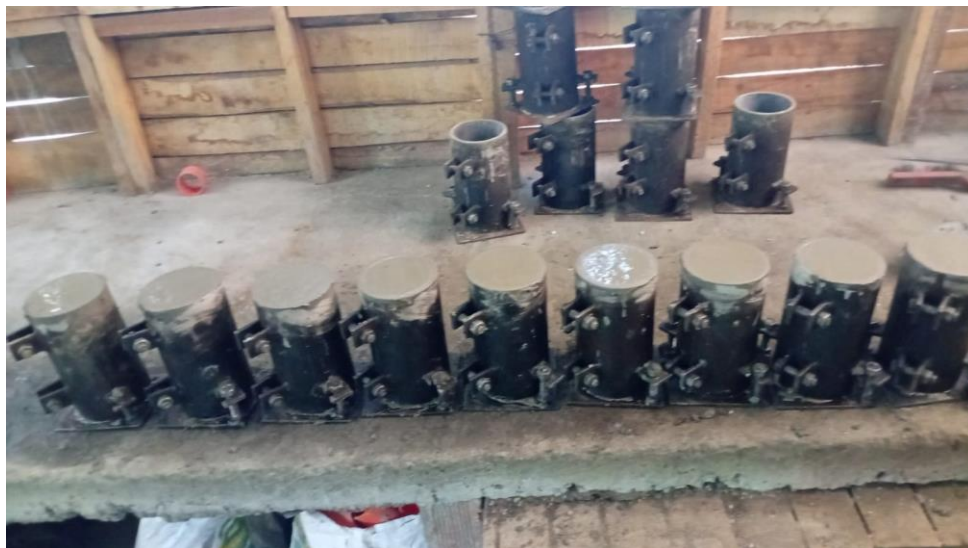
4. Nivelado de la superficie: Una vez lleno el molde, la superficie del cilindro debe nivelarse con una herramienta metálica o una espátula para garantizar que quede uniforme y lisa. Este paso es crucial para evitar irregularidades que puedan influir en los resultados del ensayo (Figura 5).

Nivelación de superficie en muestra obra Vibratto

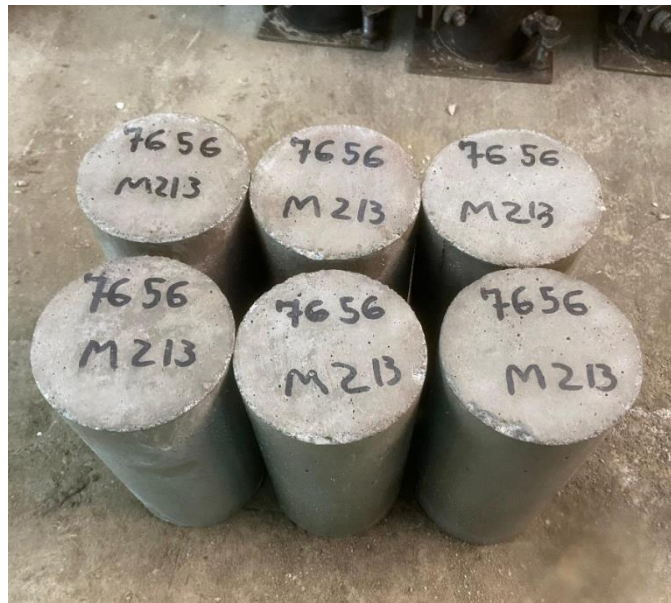
5. Identificación del espécimen: Cada cilindro debe marcarse claramente con un identificador único que permita su trazabilidad, incluyendo información sobre la mezcla, la fecha de preparación y su ubicación en la estructura, si corresponde (Figura 6).

Cilindros de obra Vibratto marcados, previos a recolección

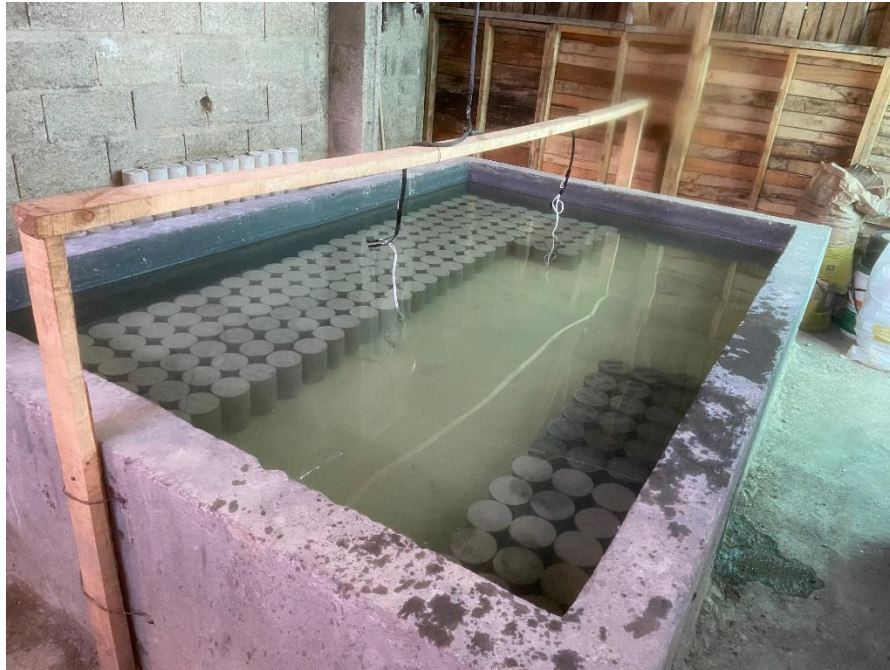
6. Curado inicial: Los cilindros deben protegerse de la deshidratación inmediata cubriéndose con plástico o colocándolos en cámaras húmedas. Este curado inicial dura entre 24 y 48 horas, dependiendo de las condiciones ambientales, antes del desmoldeo.
7. Curado definitivo: Tras desmoldar los especímenes, se colocan en un tanque de agua saturada con cal a una temperatura controlada (entre 23 ± 2 °C). Este curado garantiza que el concreto desarrolle sus propiedades mecánicas de manera adecuada hasta el momento del ensayo (Figura 7).

Tanque de curado ubicado en el cuarto de cilindros Vibratto

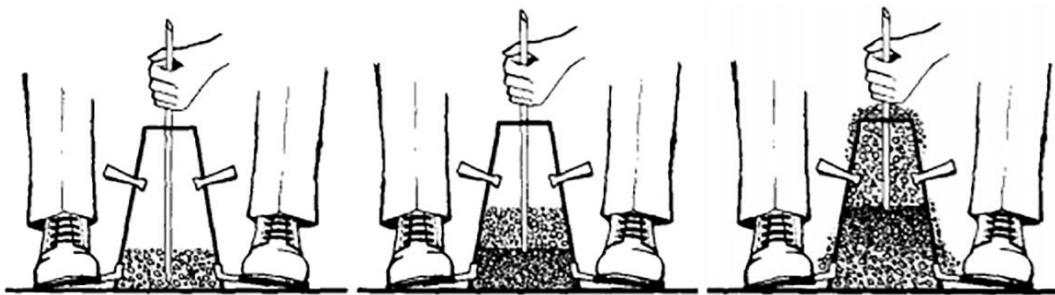
Procedimiento de llenado molde troncocónico

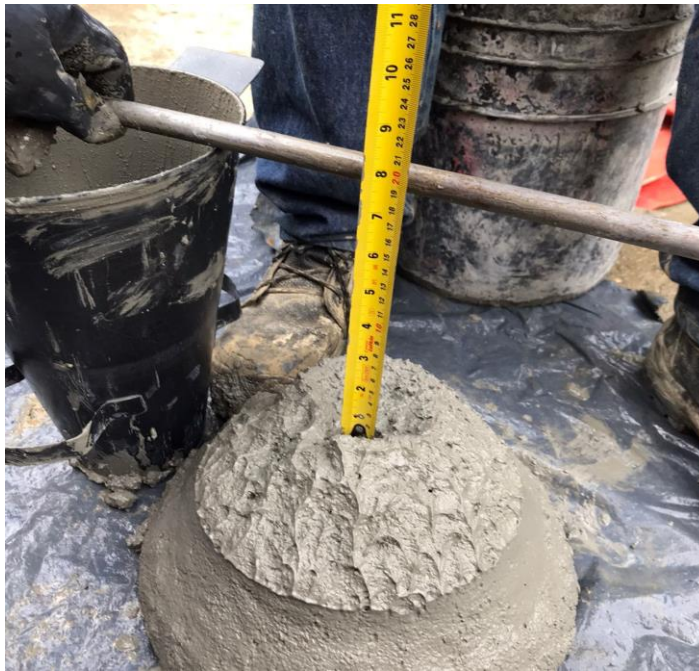
Verificación de asentamiento obra Vibratto

Este ensayo permite determinar la fluidez y manejabilidad del concreto fresco, asegurando que sea adecuado para colocarse y compactarse correctamente en obra. Resultados fuera del rango esperado pueden indicar mezclas mal proporcionadas o condiciones no aptas para su uso.

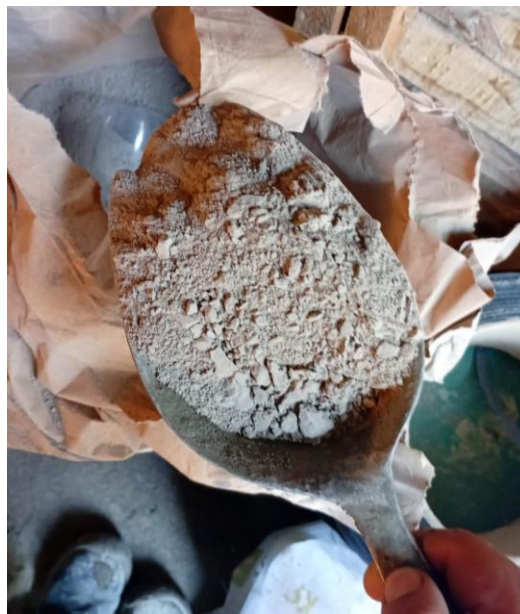
Figura 10

- **Cemento:** Es el aglutinante hidráulico que reacciona con el agua para formar una pasta resistente. Los tipos de cemento más comunes incluyen el cemento Portland y sus variantes, que incorporan escorias, puzolanas y otros aditivos para mejorar propiedades específicas como durabilidad y resistencia al medio ambiente (Ver Figura 10).

Cemento Argos utilizado en obra Vibratto

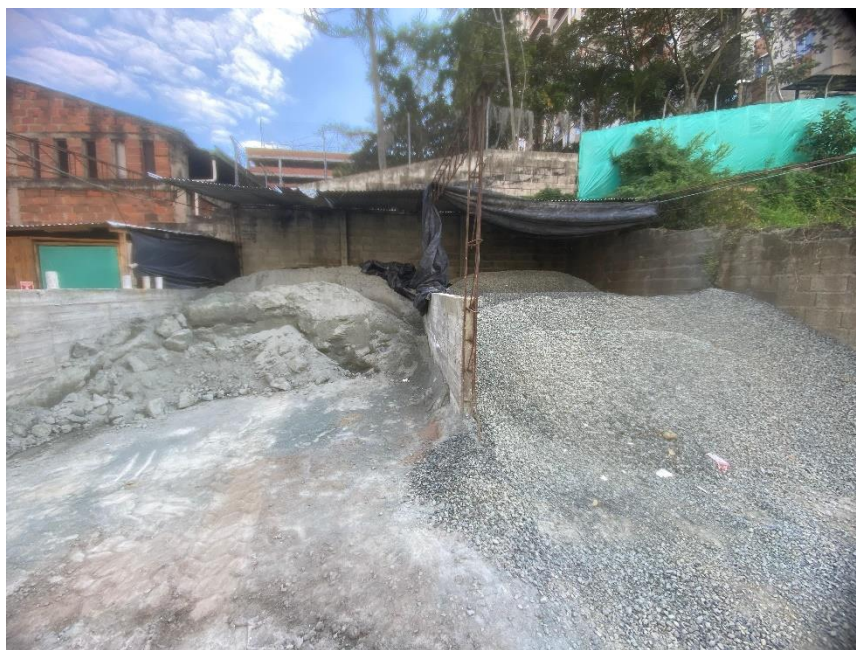
- Agregados: Constituyen el material granular que proporciona volumen y resistencia. Se clasifican en agregados finos (arena) y gruesos (grava o piedra triturada). La calidad y tipo de agregado influyen en la durabilidad y resistencia del hormigón (Ver Figura 11).

Imagen agregados usados en obra Vibratto (Cantera Piedra Verde), finos (izquierda) y gruesos (derecha)

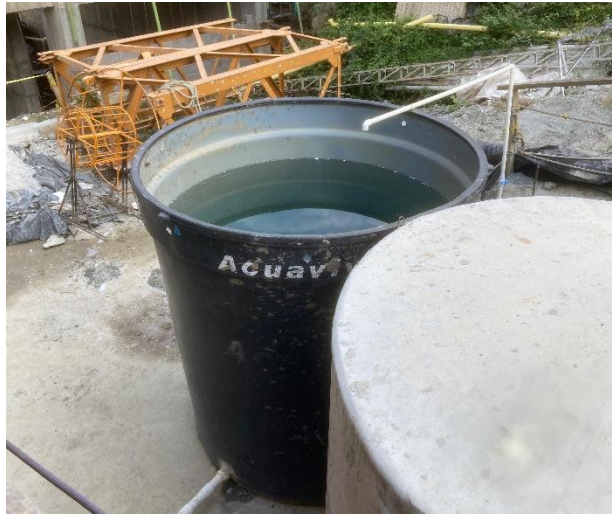
- Agua: Es esencial para la hidratación del cemento y para garantizar la trabajabilidad de la mezcla. Sin embargo, un exceso puede generar porosidad, reduciendo la resistencia del material (Ver figura 12).

Tanque para abasto de agua planta mezcladora obra Vibratto

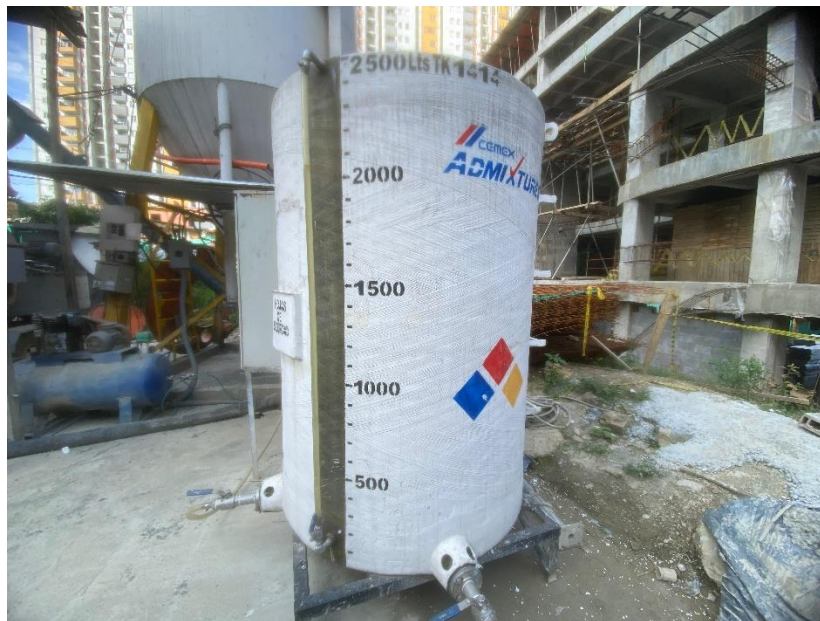
- Aditivos: Sustancias químicas o minerales que mejoran características específicas, como la fluidez, el tiempo de fraguado o la resistencia a ambientes agresivos (Ver Figura 13).

Aditivo Isoflow 5300 Cemex usado en obra Vibratto

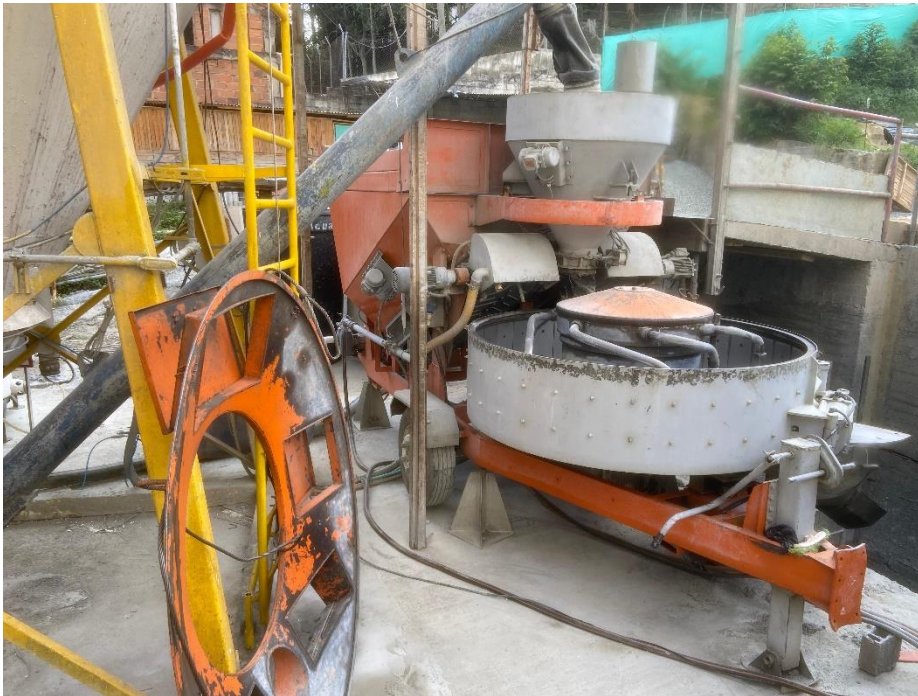
Planta mezcladora Domat instalada en obra Vibratto

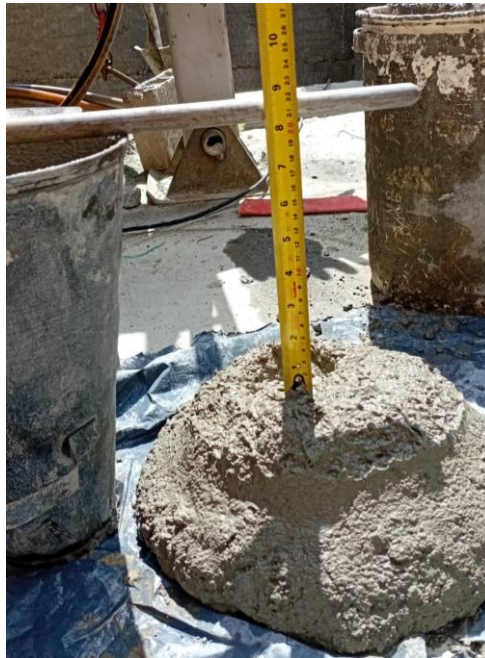
En ambos casos (al utilizar concreto premezclado o in situ) se hace una verificación del asentamiento justo en el momento previo a comenzar el vaciado para asegurar que el concreto tiene la manejabilidad requerida, este proceso se hace teniendo en cuenta los lineamientos de la NTC 396 (Ver Figura 16). En el caso del concreto premezclado, este parámetro se debe medir antes de comenzar el descargue del camión mezclador, y repetir el proceso con cada camión a utilizar,

Asentamiento tomado de planta mezcladora Domat en obra Vibratto

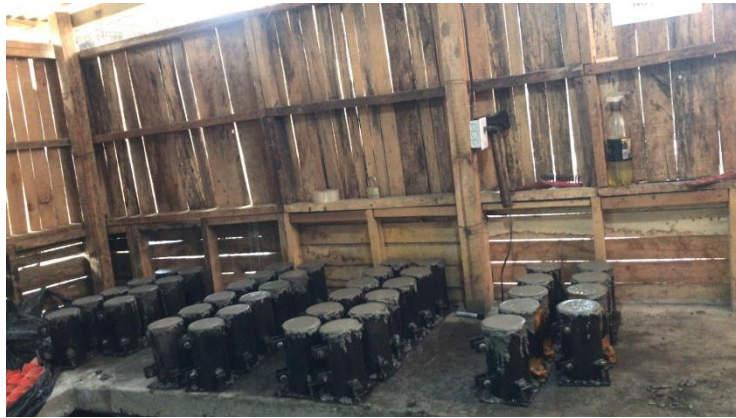
Cilindros de concreto realizados en obra Vibratto

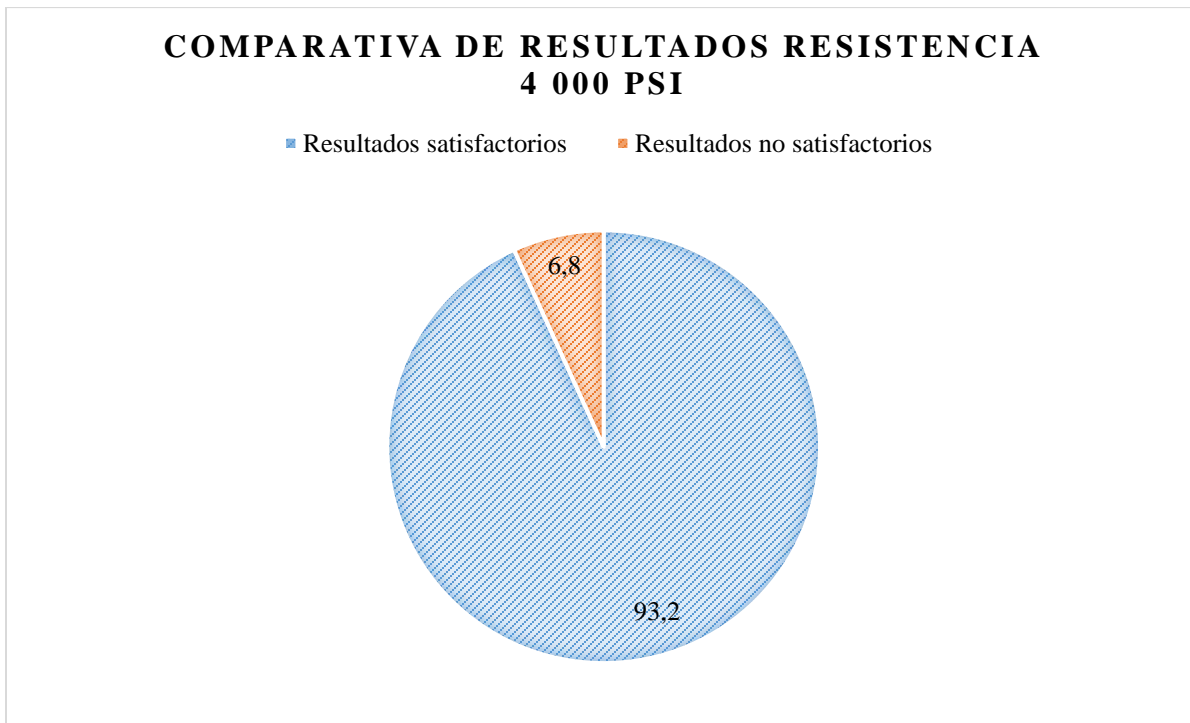
Comparación de resultados satisfactorios y no satisfactorios muestras 28 MPa

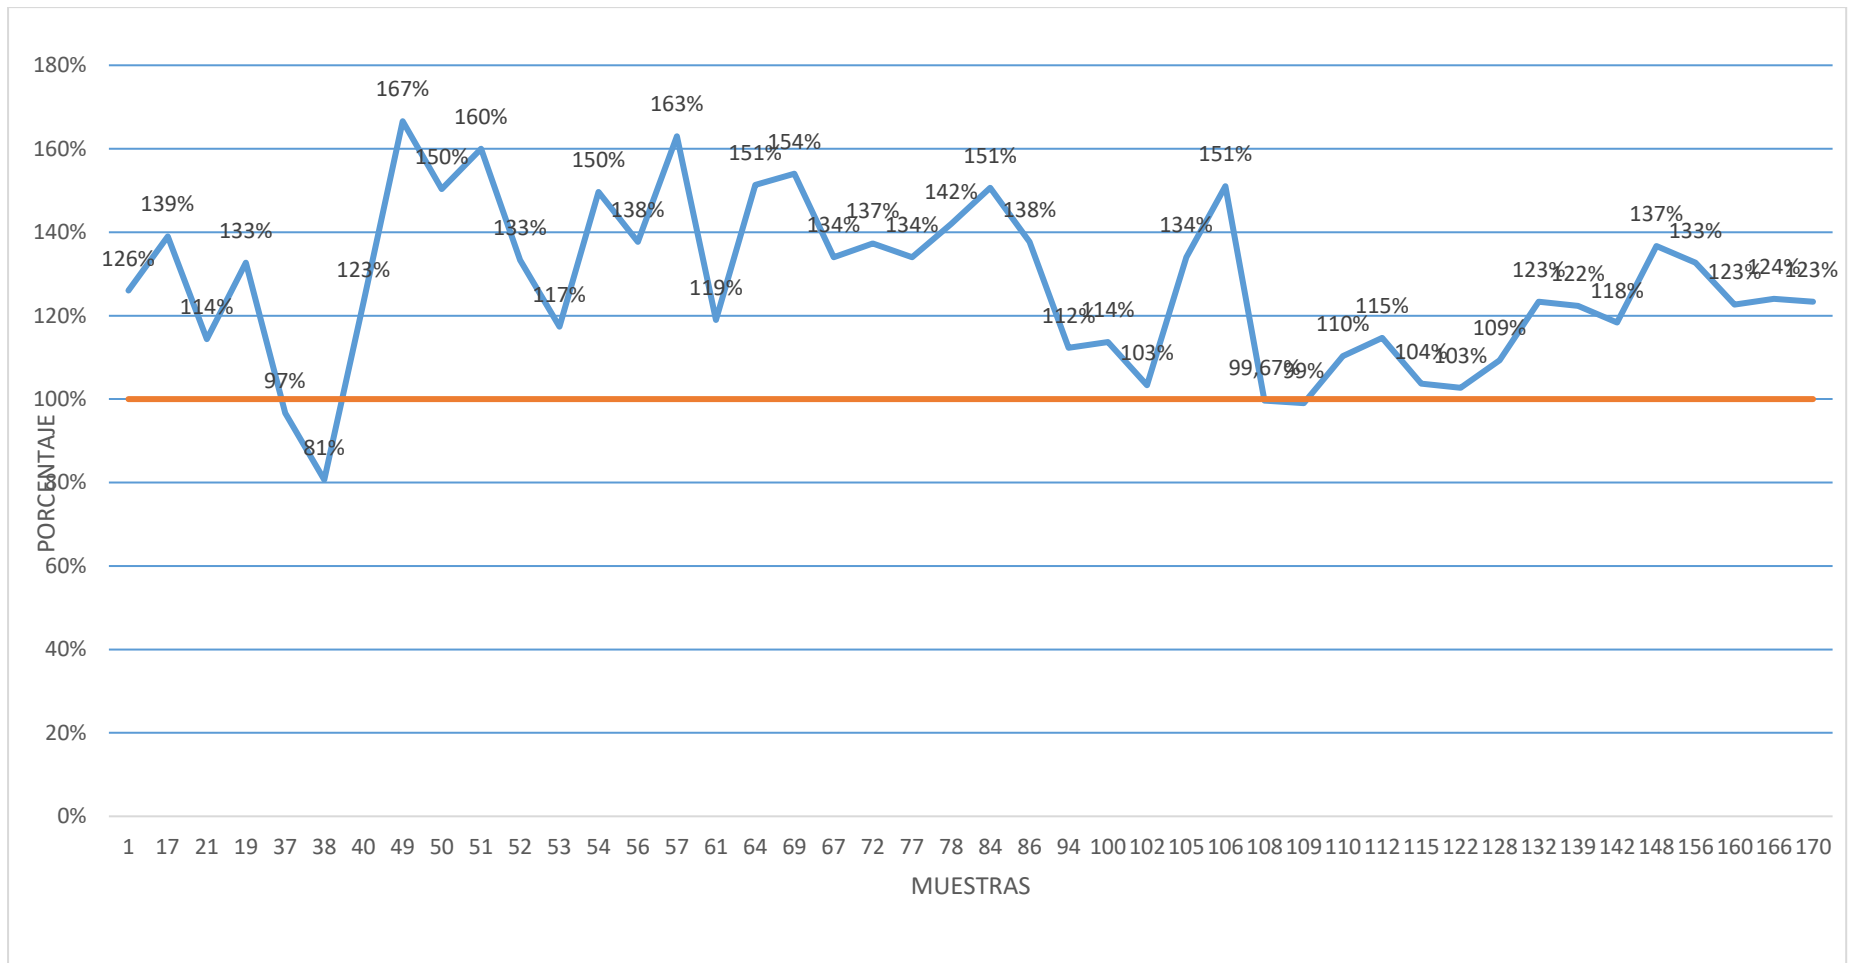
Figura 25
Gráfica de cumplimiento porcentual Concreto 4 000 psi a 28 días

A continuación, se muestra una porción del formato simplificado (Tabla 6) utilizado para sistematizar los resultados de resistencias obtenidos, además de una gráfica para mejor visualización del comportamiento (Figura 25):

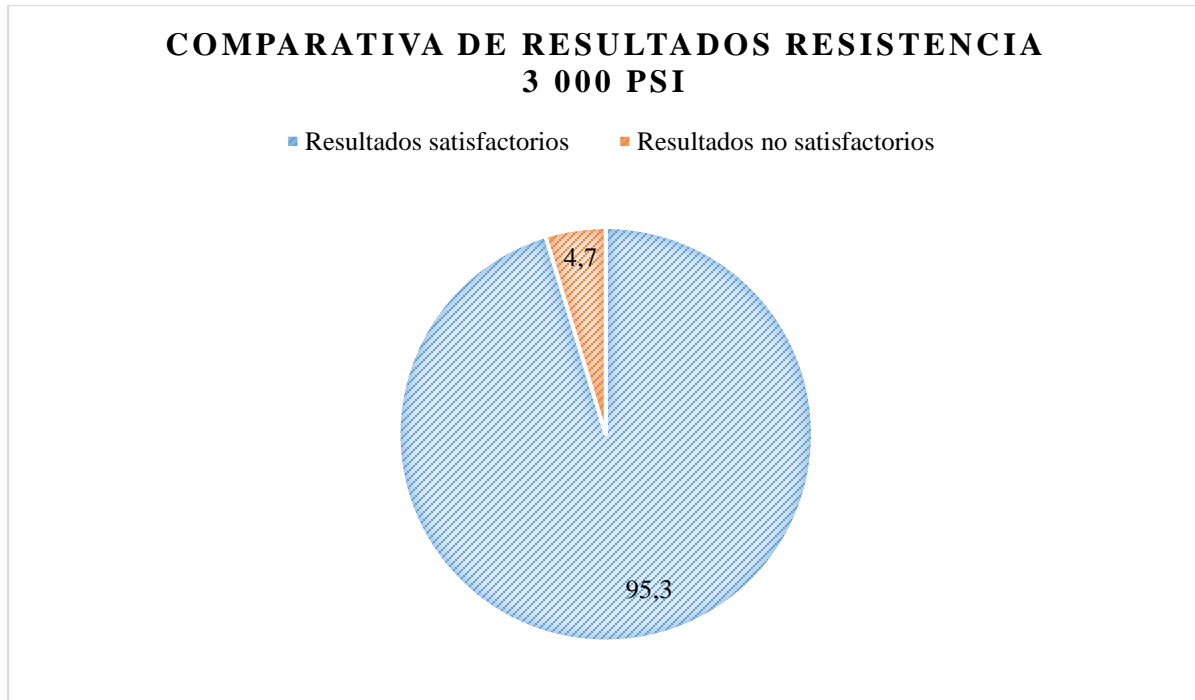
Comparación de resultados satisfactorios y no satisfactorios muestras 21 MPa

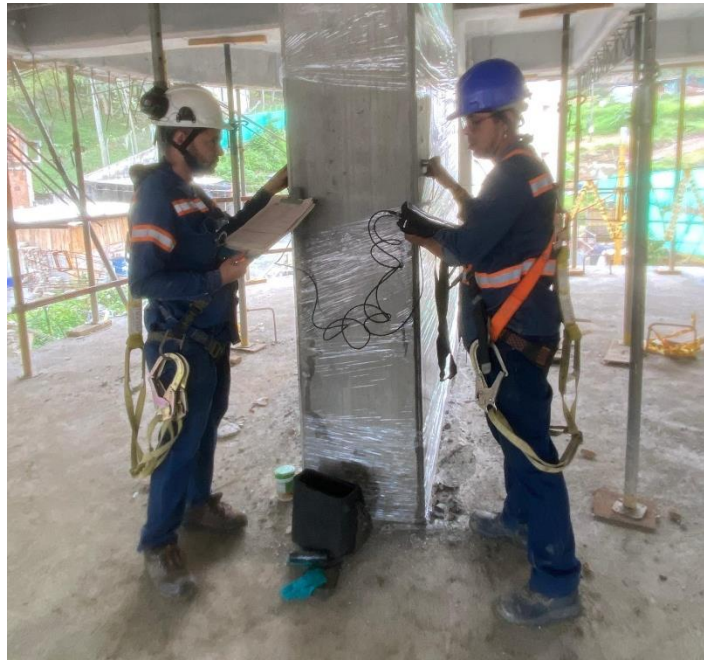
Además de gestionar la falla de los testigos a 56 días, también se decidió realizar un ensayo de ultrasonido (Figura 33) a las columnas correspondientes a la muestra 144 (columnas C4 y F4 del piso 2). El ensayo de ultrasonido para concreto es un método no destructivo utilizado para evaluar la calidad, homogeneidad, integridad y resistencia aproximada del concreto. Este ensayo mide la velocidad de propagación de ondas ultrasónicas a través del material, lo que permite identificar posibles defectos internos, como grietas, vacíos o zonas de baja densidad. esta velocidad se compara con un elemento cercano que haya cumplido satisfactoriamente con la resistencia necesaria y así permite dar una idea de si realmente el elemento cuenta con una resistencia reducida. Para el caso de las columnas estudiadas se obtuvo un resultado muy similar entre el elemento con sospecha de resistencia insuficiente y el elemento con resistencia óptima, lo cual puede significar que la muestra no es representativa del elemento.

Encargados de laboratorios SGS S.A.S. realizando ensayo de ultrasonido en columna C4

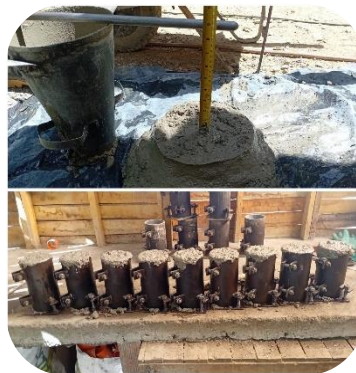
Antes del vaciado, se realizan pruebas de asentamiento siguiendo la norma NTC 396, y posteriormente, se toman muestras para elaborar cilindros que serán sometidos a ensayos de resistencia a distintas edades (3, 7, 28 y 56 días), conforme a la norma NTC 550. Las muestras se curan en un tanque especial en la obra y se envían a un laboratorio externo (SGS S.A.) para las pruebas de compresión.

Figura 2: Toma de asentamiento y muestras cilíndricas para compresión. Fuente: Elaboración propia

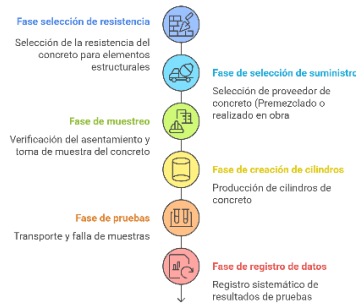
Figura 3: Esquema de flujo para ilustrar la metodología de trabajo. Fuente: Elaboración propia
