**ALTERNATIVA PARA MANEJO DE VERTIMIENTOS Y DISMINUCIÓN DE
CONTAMINANTES EN LA CORPORACIÓN PARA ESTUDIOS EN SALUD CES**

Programa académico.
Ingeniería Ambiental

Medellín
2018

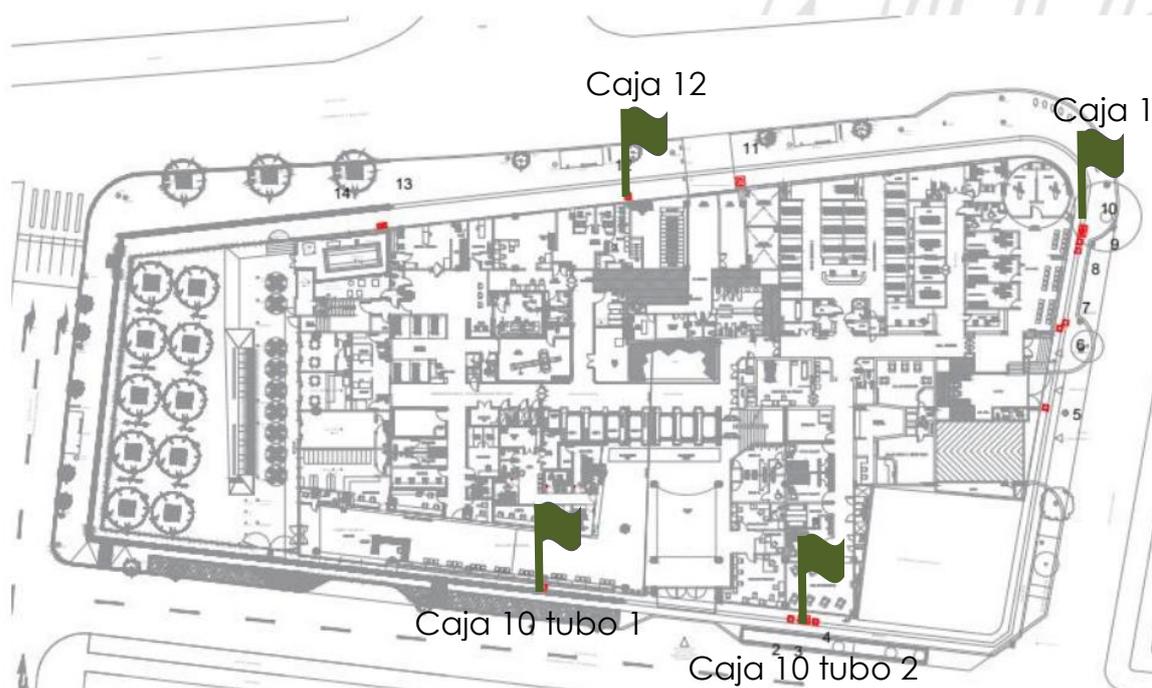
Figura 1. Puntos de monitoreo caracterización (2018).

Dentro de las 4 cajas de vertimientos se tienen 9 tubos por los cuales sale agua de los diferentes servicios de la clínica, dichos puntos de monitoreo están distribuidos de la siguiente manera.

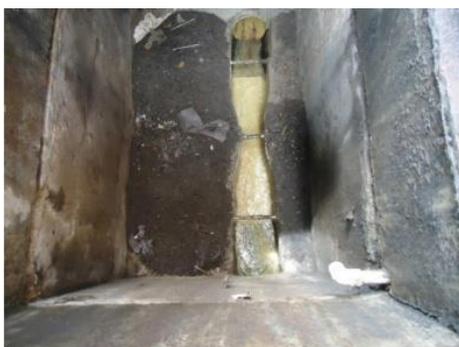
Figura 2: Caja de inspección 1

5.1.1 Caja 1: Tiene una salida al alcantarillado y canaleta parshall.

Recibe agua de: Odontología, Cardiología, Esterilización, Urgencias, Laboratorio, Cirugía.

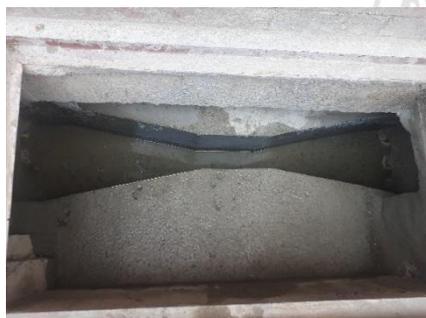
Figura 3: Caja de inspección 10 tubo 1

5.1.2 Caja 10 tubo 1: Tiene una salida al alcantarillado y fue modificada en julio del presente año para lograr caracterizar el agua residual no domestica que pasa por este punto, se le instalo una canaleta parshall y paso de tener dos salidas a solo una.

Recibe agua de: Hospitalización T3, Unidad de Cuidado Intensivo, Servicio de alimentación: lavado de loza de cafetería y de pacientes.

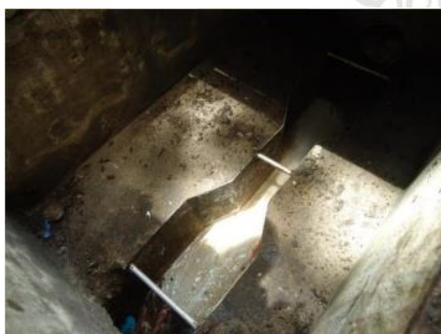
Figura 4: Caja de inspección 10 tubo 2

5.1.3 Caja 10 tubo 2: Tiene una salida al alcantarillado y canaleta parshall.

Recibe agua de: Hospitalización T2

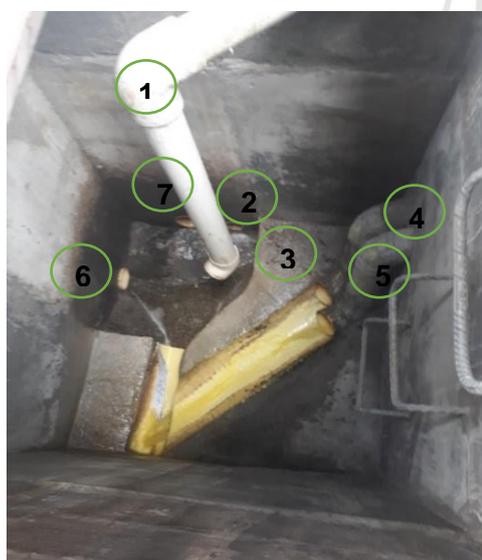
Figura 5: Caja de inspección 12

5.1.4 Caja 12: Tiene siete salidas al alcantarillado y fue modificada este año debido a que solo el tubo 1 se podía caracterizar y los otros puntos no era posible debido a las condiciones de la caja anteriormente esta caja tenía dimensiones de 0,80mx0,80mx2,0m y pasó a tener las siguientes dimensiones 1,20mx1,20mx2,0m. Aunque para esta caracterización no se lograron aforar el tubo 3 y 6 debido a su cercanía al suelo.

Recibe agua de:

Tubo 1: Lavandería.

Tubo 2: No sale agua

Tubo 3: Pozuelo endoscopia e imagenología.

Tubo 4: Hospitalización torre 3

Tubo 5: Local dulce Compañía, Unidad de Cuidado Especial, servicio de alimentación: Rejilla marmita, pozuelos de carnes, preliminar, ensaladas, panadería y lavado de ollas.

Tubo 6: poceta y cárcamos de suministros, desagüe de cuarto final de residuos, baño coordinadora lavandería, vestier mujeres lavandería, vestier camilleros, vestier enfermería urgencias.

Tubo 7: Baño y rejilla de almacén general.

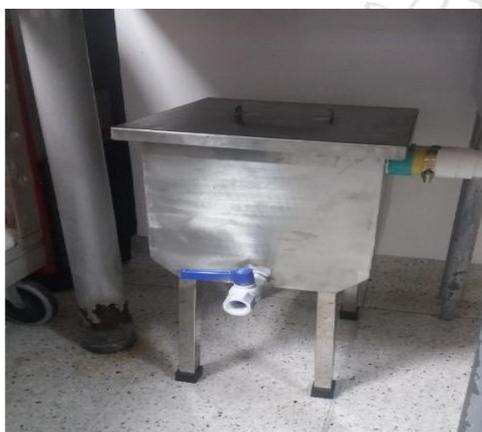
Figura 6: Trampa de grasa del servicio de alimentación

Para enero del 2019 se iniciará con la aplicación de biocontrol en las 8 trampas de grasa del servicio de alimentación, esto con el fin de disminuir la carga orgánica que tiene este vertimiento que al estar junto con la de otros servicios incrementa el valor de ciertos parámetros lo que hace que esté por encima de los límites establecidos por la normativa. Durante el mes de noviembre del 2018 se llegó a un acuerdo con la empresa envigrasas de realizar un ensayo durante 8 días seguidos en las trampas de grasas del servicio de alimentación, ensayo que no tendrá ningún costo, En el anexo 1 se adjunta la cotización por parte de la empresa encargada de suministrar el producto.

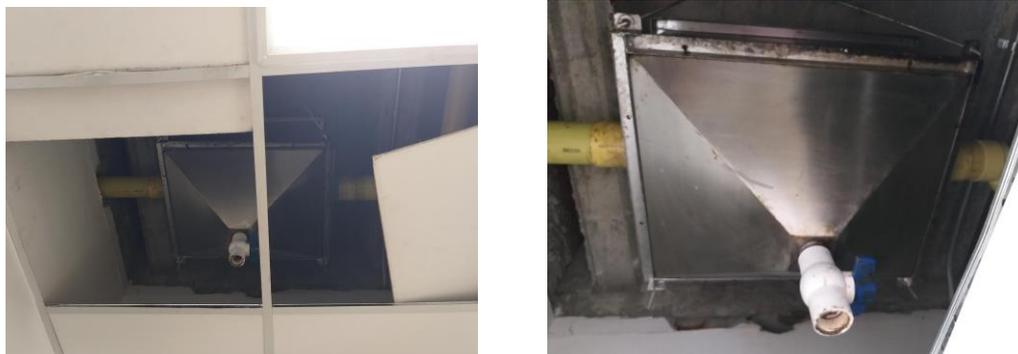
Figura 7: Trampas de grasas instaladas en el techo del piso 6

- Seguimiento y control de las 2 trampas de grasa ubicadas en el sexto piso, debido a que la capacidad de las trampas (80 L y 100 L) no es suficiente para la cantidad de agua que se genera al día en este servicio (18750 L/día) por lo tanto las trampas no están realizando su trabajo efectivamente y la grasa que llega a estas no está siendo retenida, sino que está llegando directamente al vertimiento en el alcantarillado.

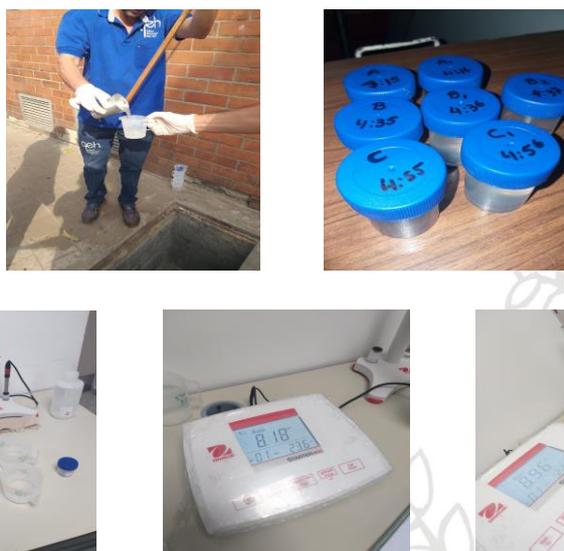
Figura 8: Estudio de pH con agua residual de la lavandería

Se realizó estudio de pH en la lavandería, debido a que desde el semestre pasado se viene utilizando un neutralizante, pero según los resultados de la caracterización, el pH sigue estando por encima de los valores establecidos por la resolución.

En varios ensayos que se realizaron junto con la empresa Quimicos Especializados Henao S.AS (qeh) que es la distribuidora de todos los productos de la lavandería, se llegó a la conclusión de que existía un error de la dosificación del producto, se hace seguimiento del proceso, se da capacitación al personal de la lavandería sobre cómo debe de ser el manejo de los productos se les entregan nuevos utensilios para el manejo de este y se hace de nuevo revisión de los pH, obteniendo como resultados pH que cumplen con la resolución, en la tabla 10 se muestran los resultados obtenidos.

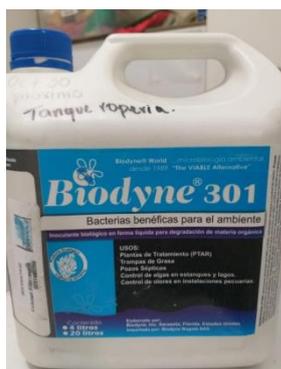
Figura 9: Producto de control biológico

A partir del 30 de octubre del 2018 se empezó a aplicar Biodyne en el tanque de retención de agua de las lavadoras y se quedó con el compromiso de aplicarlo cada mes, para mejorar las condiciones del agua que se encuentra retenida en este tanque.

- Aplicación mes a mes en el tanque que queda en la parte posterior de la lavandería donde se retienen las aguas de las lavadoras, producto de control biológico el cual sirve para controlar olores, DQO y DBO.

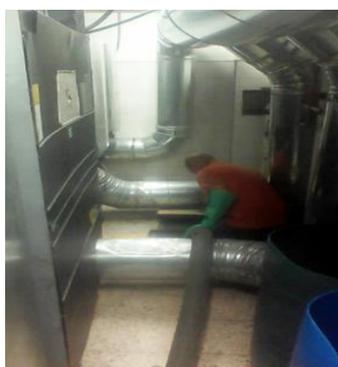
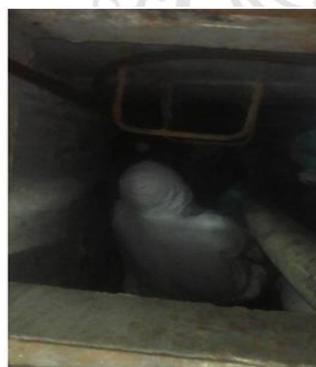
Figura 11: Mantenimiento tanque lavandería

- Mantenimiento cada 6 meses al tanque de almacenamiento de agua ubicado en la lavandería para que este se encuentre limpio y de esta manera se pueda mejorar la cantidad de sólidos disueltos que se encuentran retenidos en el y así mejorar el valor del parámetro.

El tanque de retención de agua de las lavadoras, recoge demasiado lodos y sólidos disueltos que afectan la calidad del agua que se encuentra aquí almacenada, agua que posteriormente es vertida al alcantarillado, por esta razón se empezó a realizar mantenimiento y limpieza de este tanque el 23 de agosto del 2018 y se realizará el próximo control a este en febrero del 2018.

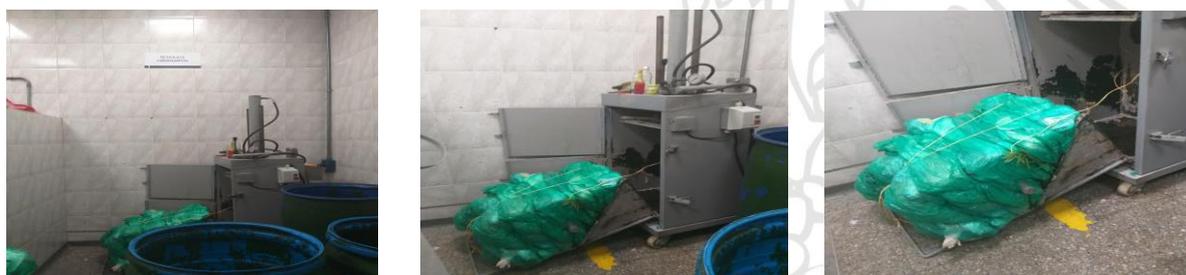
Figura 14: Compactación de residuos ordinarios

- En la zona de almacenamiento final de residuos, se realiza la compactación de residuos ordinarios, con dicha compactación se genera gran cantidad de residuos líquidos (lixiviados), los cuales poseen una carga orgánica muy alta y debido a esto los valores de DQO y DBO para esta descarga se encuentran muy desfasados de los establecidos en la normativa vigente, como se puede evidenciar en la tabla 8.

Debido a la compactación de los residuos ordinarios, se genera una gran cantidad de lixiviados en el área de almacenamientos de residuos ordinarios, se evalúa el aseo que se realiza en esta área y se dan las modificaciones pertinentes, debido a que anteriormente el aseo del área se realizaba sin secar el piso con la trapera, sino que solo se dejaba fluir el agua hasta alcanzar el desagüe y al final del día se secaba los excesos de agua que quedaban, de esta forma la cantidad de agua que se vierte al alcantarillado es mucho menor, todo este procedimiento quedo consignado en el instructivo de limpieza general, tanto del aseo diario, como del aseo terminal. También se consigna la aplicación del producto de control biológico para disminuir las cargas de este vertimiento.

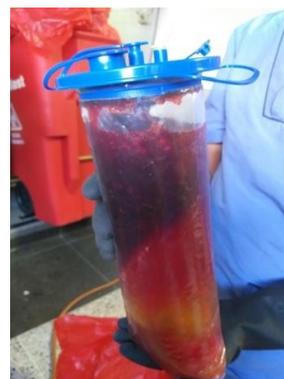
Figura 16: Almacenamiento de fluidos en liner.

A partir del 27 de noviembre del 2018 se realizó un ensayo en cirugía con liners de 3200 cc para la gelificación de residuos de fluidos corporales de pacientes que son sometidos a intervenciones quirúrgicas, dichos liners cumplen con la función de recolectar estos residuos líquidos de esta forma los auxiliares de enfermería encargados de desechar esto, no tienen que tener contacto con el fluido así como se hacía anteriormente, si no que el liners se descarta completo. Consta de un canister que es una base rígida reutilizable y un liner que es flexible y se descarta como residuo sólido en una caneca roja de residuos peligrosos (anatomopatológico).

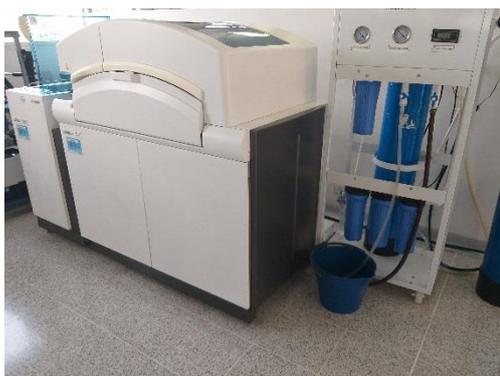
Figura 17: Equipo de química

En el laboratorio clínico se generan muchos residuos líquidos contaminados, muchos de ellos ya se almacén y se disponen como residuos químicos peligrosos, pero aún queda un equipo que es el que más residuos químicos altamente contaminados genera, el 27 de julio se evalúa la cantidad de residuos que se pueden recoger y diariamente este equipo al día genera 20 litros de agua contaminada. Este día se recogió por primera vez este residuo para realizar el ensayo de cuanto aumentaría el costo de la disposición de los residuos peligrosos.

- Recolección de los residuos líquidos que aún no se recogen en el área del laboratorio (equipo de química), debido a que esta agua es contaminada y está aumentando los valores de DQO y DBO en este vertimiento.

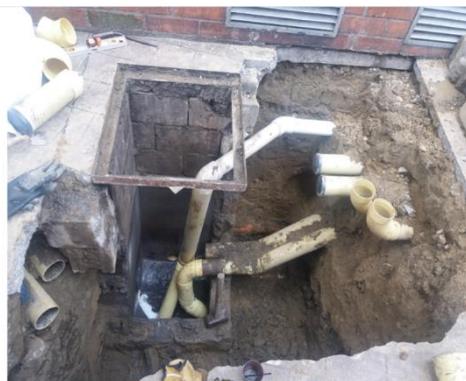
Figura 19: Obra civil en caja 12

- Hacer adecuación civil de la caja 12 en los tubos 3 y 6 para que en futuras caracterizaciones se logre medir el caudal de estas cajas, ya que en base a este caudal se calcula la carga contaminante.

La caja 12 fue modificada en el 2018 para realizar la caracterización completa, pero durante la caracterización se notó que no era posible aforar los tubos 3 y 6 debido a que estaban muy cerca al piso. Para que la clínica quede con la caracterización completa es importante modificar la caja de nuevo.

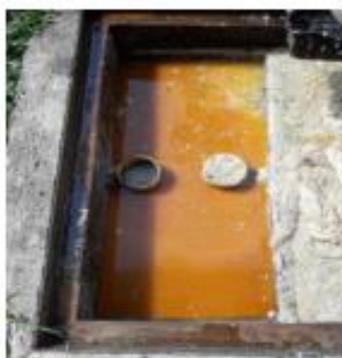
FOTO 1. Aceite flotante

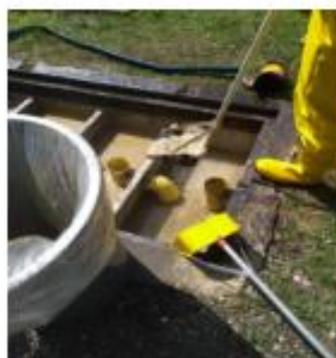
FOTO 2. Desnatado
