**SEMESTRE DE INDUSTRIA**

**PROYECTO  
GESTIÓN DE LA ENERGÍA EN LA INDUSTRIA ALICO S.A.**

**UNIVERSIDAD DE ANTIOQUIA  
FACULTAD DE INGENIERÍA  
DEPARTAMENTO DE INGENIERÍA ELÉCTRICA  
2019**

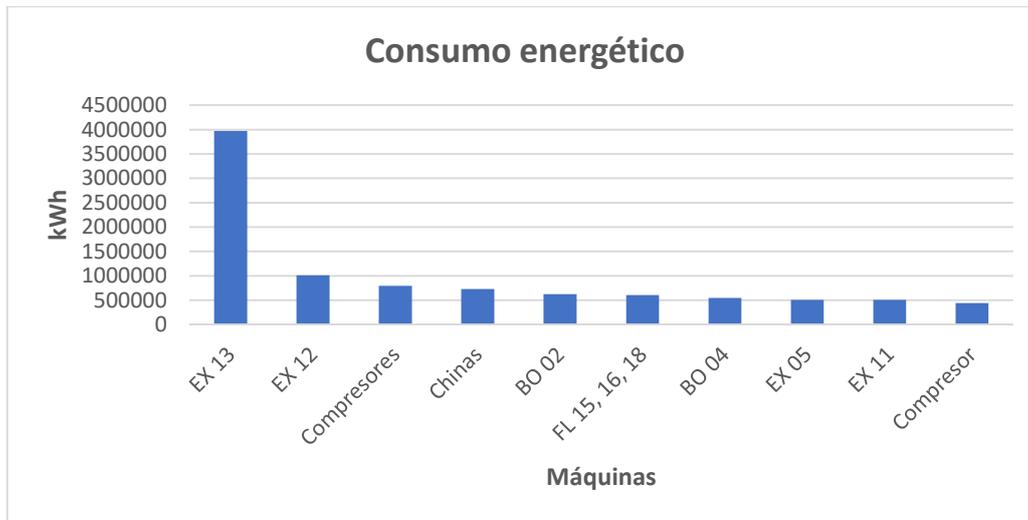
Fig. 2. Máquinas de mayor consumo energético.

Equipo clave	S/E	Área	Proceso	Consumo /año [kWh]	Concepto energético				
					Aire comprimido	Transmisión mecánica	Motriz	Refrigeración	Térmica
EX 13	6	Empaques	Extrusión	3.969.000	Si	Si	Si	Si	Si
EX 12	6	Empaques	Extrusión	1.008.000	Si	Si	Si	Si	Si
Compresores	3 (400V)	Servicio auxiliar	Aire comprimido	797.160	No	Si	Si	No	No
Chinas	3 (220V)	Sellado y procesos finales	Sellado	727.380	Si	Si	Si	Si	Si

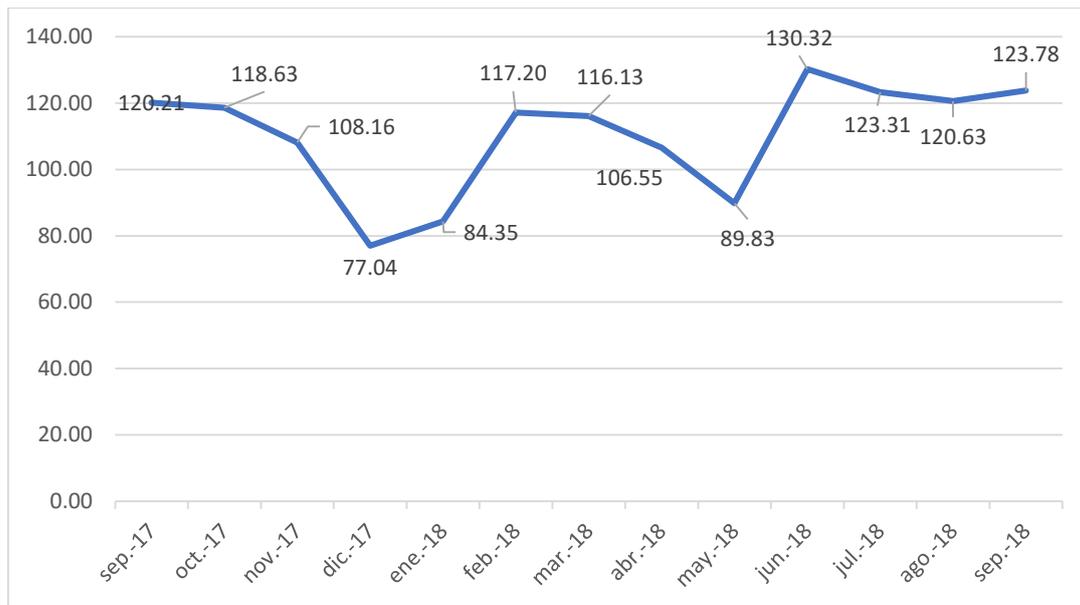
Fig.3. Potencia promedio vs tiempo

<b>Mes</b>	<b>Potencia [kW]</b>
sep-17	120,21
oct-17	118,63
nov-17	108,16
dic-17	77,04
ene-18	84,35
feb-18	117,20
mar-18	116,13
abr-18	106,55
may-18	89,83
jun-18	130,32
jul-18	123,31
ago-18	120,63
sep-18	123,78

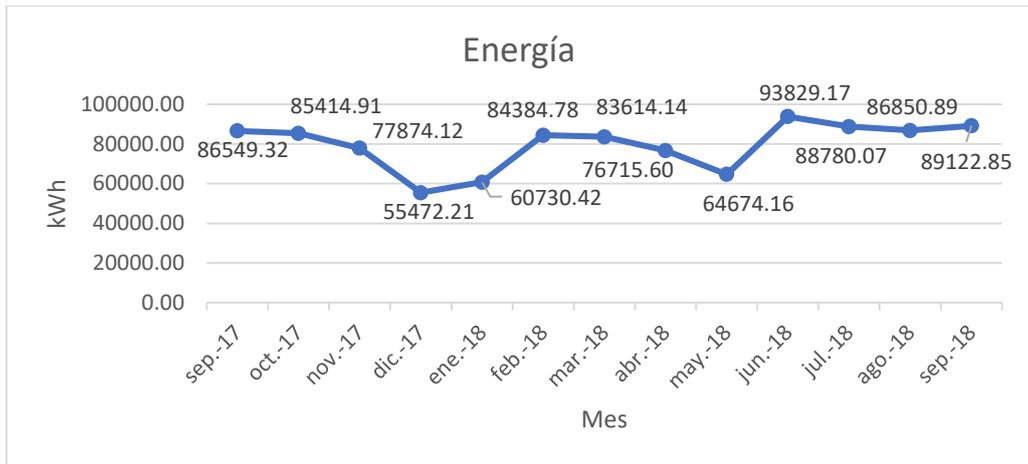
Fig. 4. Energía promedio vs tiempo

Mes	Energía [kWh]
sep-17	86.549,32
oct-17	85.414,91
nov-17	77.874,12
dic-17	55.472,21
ene-18	60.730,42
feb-18	84.384,78
mar-18	83.614,14
abr-18	76.715,60
may-18	64.674,16
jun-18	93.829,17
jul-18	88.780,07
ago-18	86.850,89
sep-18	89.122,85

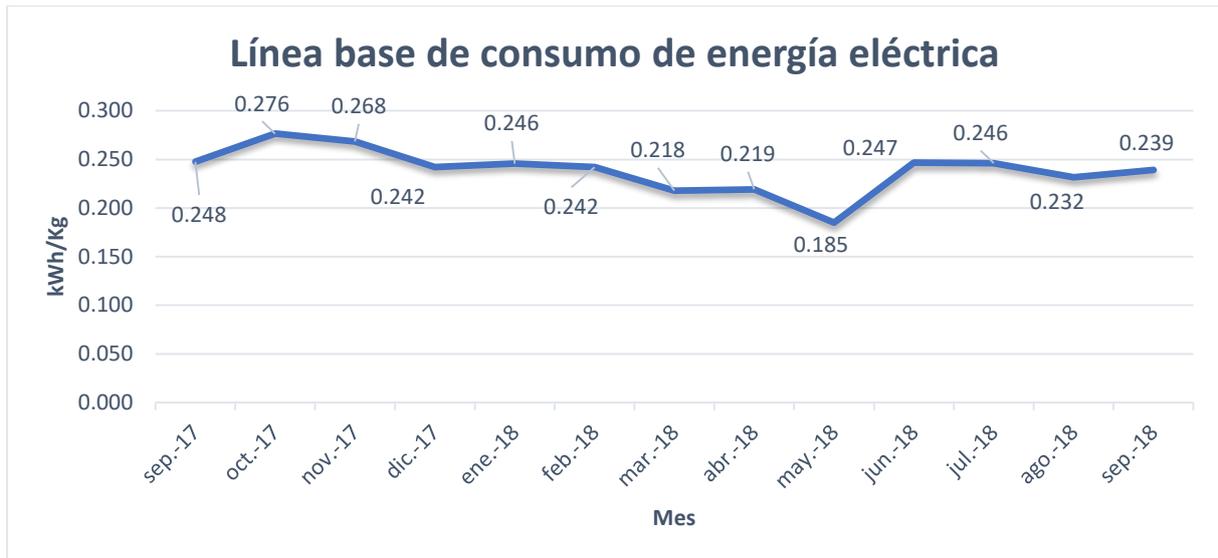
Fig. 5. Línea base – kWh/kg

La anterior gráfica es la línea base de consumo de energía eléctrica por kilogramo de material procesado.

Con la información anterior es posible calcular el consumo específico de energía (CEE), el cual permite construir la línea base del consumo de energía en la Extrusora 12, así:

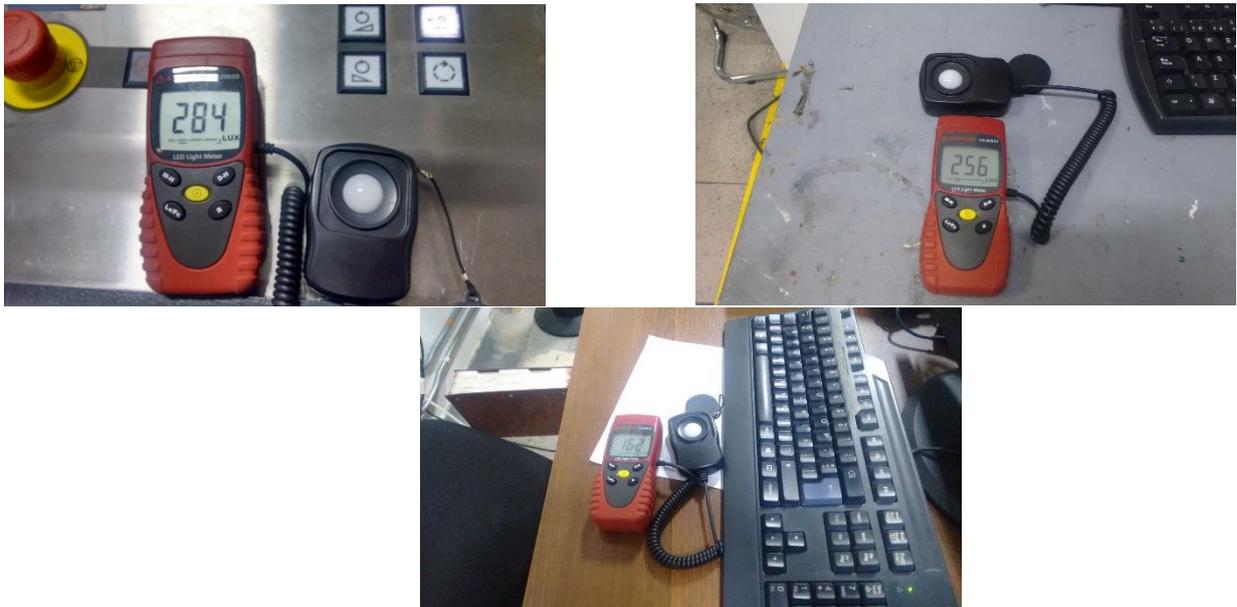
Fig. 6. Iluminancia en zonas de trabajo

En la figura 6 se muestran las respectivas medidas tomadas con el luxómetro en los diferentes puestos de trabajo de esta área.

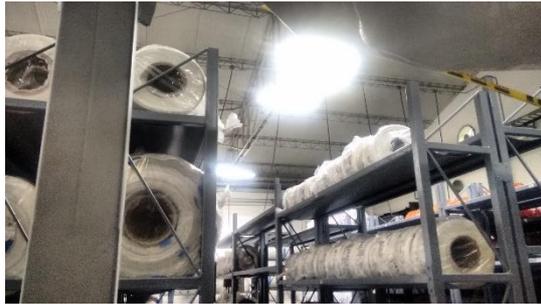
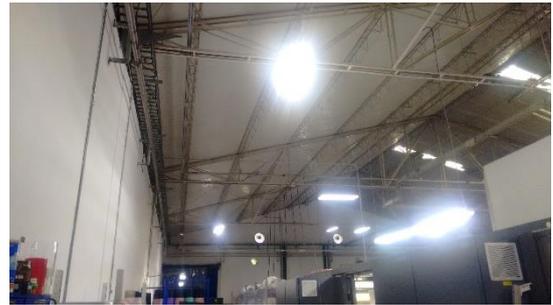
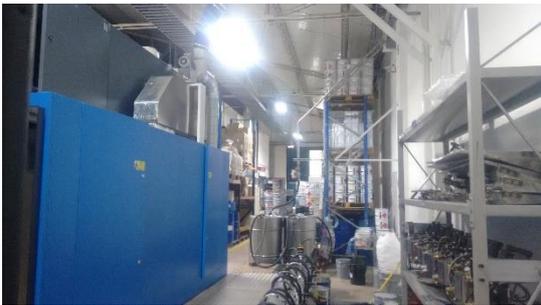
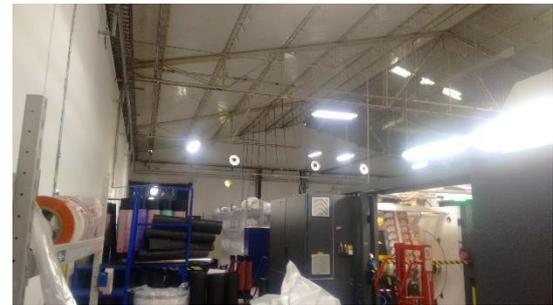
Fig. 7. Iluminación en diferentes zonas de la bodega 1

La principal problemática con la iluminación actual es: esta se instaló sin considerar el hecho de que en algunos puntos específicos se requiere un buen nivel de iluminación, además, muchas de las luminarias se encuentran sobrepuestas e inclinadas, lo cual impide que el flujo luminoso se aproveche al máximo.

Por otro lado, en esta bodega no se encontró ninguna luminaria en mal estado.

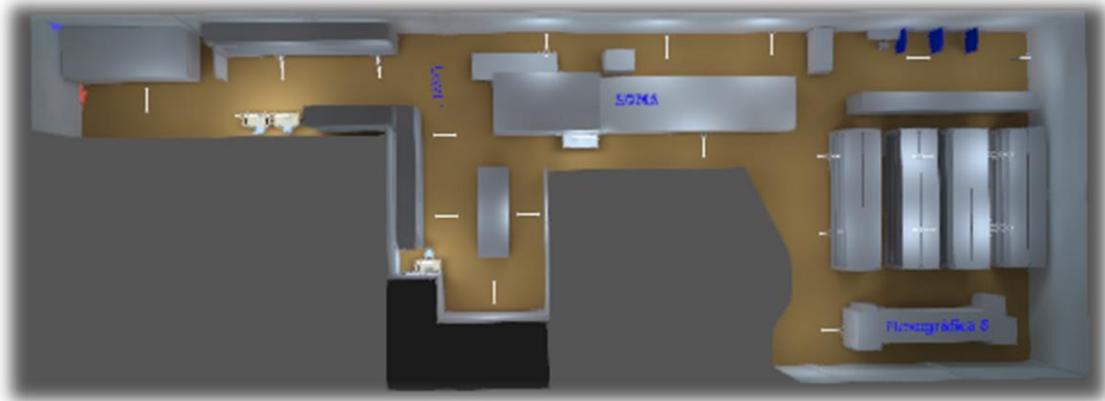
Fig. 8. Vista de planta bodega 1

En las figuras 8, 9 y 10 se observa el nuevo diseño de iluminación, la distribución de las luminarias en la bodega 1 permite que en cada puesto de trabajo y en las zonas de circulación se cuente con los valores de iluminancia exigidos por la norma.

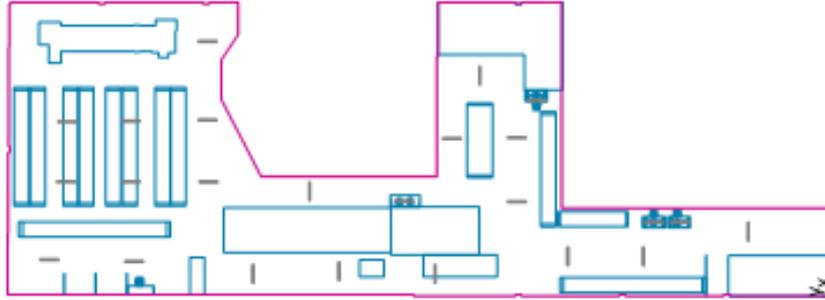
Fig.11. Esquema del plano útil bodega 1

En la figura 11 se muestra el plano útil de la bodega y se muestra el promedio de la iluminancia en toda la zona (74.1 luxes), pero, más adelante se observará que este promedio no es definitivo, dado que la simulación incluye en este promedio algunos puntos que no están iluminados.

Plano útil 1: Intensidad luminica perpendicular (Adaptativamente) (Superficie)  
 Escena de luz: Escena de luz 1  
 Media: 74.1 lx (Nominal:  $\geq 500$  lx), Min: 0.00 lx, Max: 387 lx, Mín./medio: 0.00, Mín./máx.: 0.00  
 Altura: 0.000 m, Zona marginal: 0.000 m

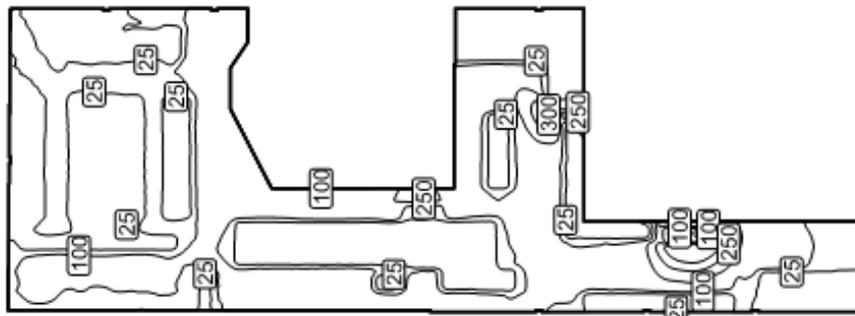
Fig.12. Diagrama isolíneas (lx)

En el diagrama de las isolíneas (figura 12) se observa la variación de la cantidad de luxes en cada zona del área iluminada, mientras que el diagrama de colores falsos (figura 13) muestra con mayor claridad lo que realmente está sucediendo con la iluminación en cada zona. En este caso, se observa que las zonas que se encuentran en color “verde intenso” están entre 100 luxes y 200 luxes, lo cual es un valor adecuado, dado que la norma exige un promedio de 100 luxes para zonas de circulación.

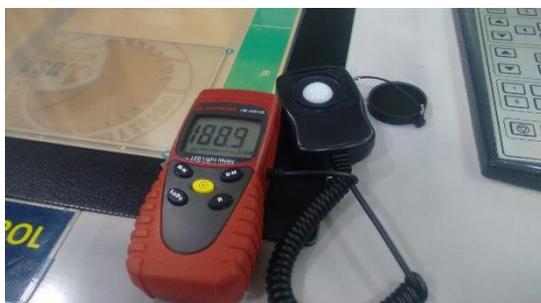
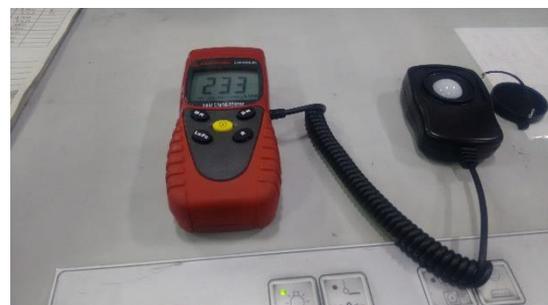
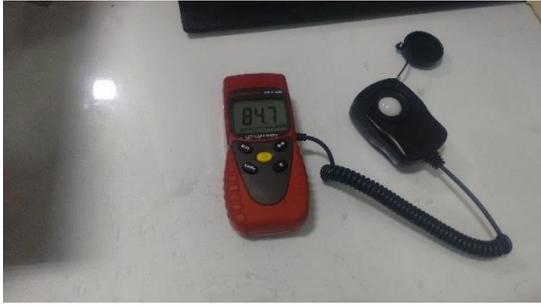
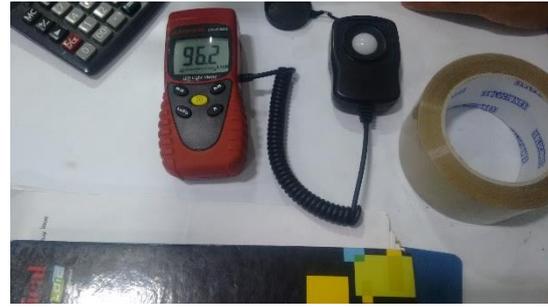
Fig.15. Iluminancia en puestos de trabajo

La figura 15 muestra las respectivas medidas tomadas con el luxómetro en los diferentes puestos de trabajo de esta área.

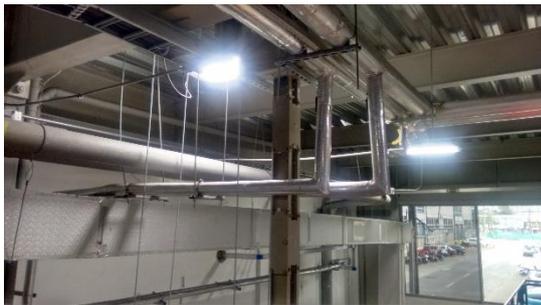
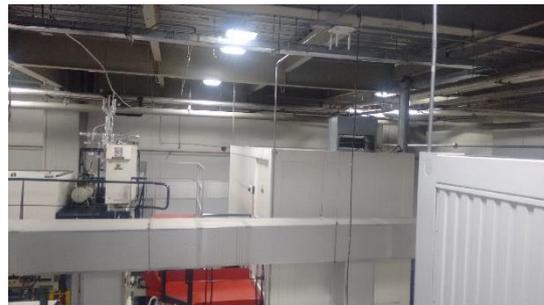
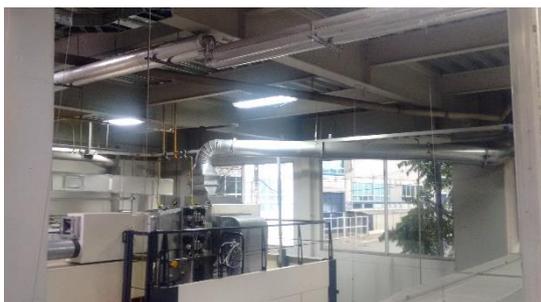
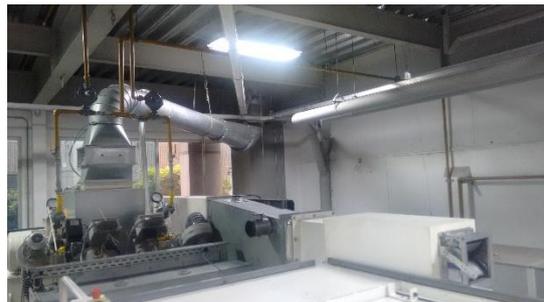
Fig.16. Iluminación en diferentes zonas de la bodega 3

La principal problemática con la iluminación actual, es que esta fue instalada sin considerar que posteriormente por debajo de ella cruzarían otros elementos, como son: ductos de aire acondicionado, tuberías y otras estructuras.

En esta bodega no se encontraron luminarias ni tubos led en mal estado.

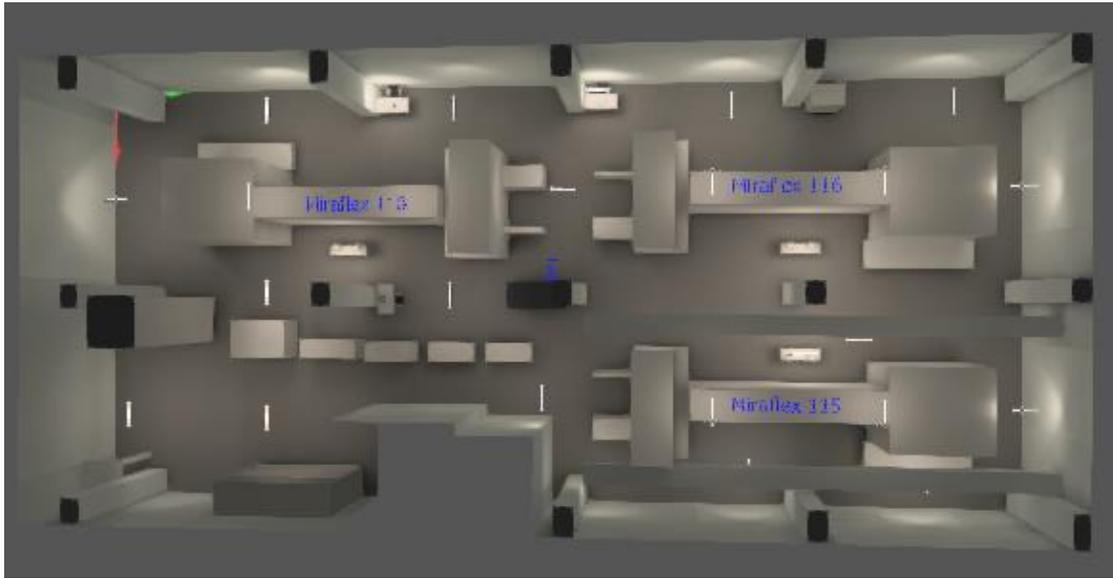
Fig.17. Vista de planta bodega 3

En las figuras 17, 18 y 19 se observa el nuevo diseño de iluminación, la distribución de las luminarias en la bodega 3 permite que en cada puesto de trabajo y en las zonas de circulación se cuente con los valores de iluminancia exigidos por la norma.

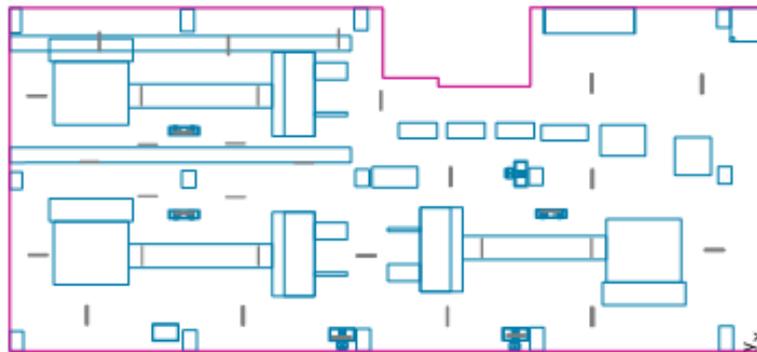
Fig.20. Esquema del plano útil bodega 3

En la figura 20 se muestra el plano útil de la bodega y se muestra el promedio de la iluminancia en toda la zona (125 luxes), igual que en el caso de la bodega 1, este

promedio puede verse afectado por que hay algunas zonas que no se encuentran iluminadas.

Plano útil 1: Intensidad lumínica perpendicular (Adaptativamente) (Superficie)  
Escena de luz: Escena de luz 1  
Media: 125 lx (Nominal:  $\geq 500$  lx), Min: 0.00 lx, Max: 653 lx, Mín./medio: 0.00, Mín./máx.: 0.00  
Altura: 0.850 m, Zona marginal: 0.000 m

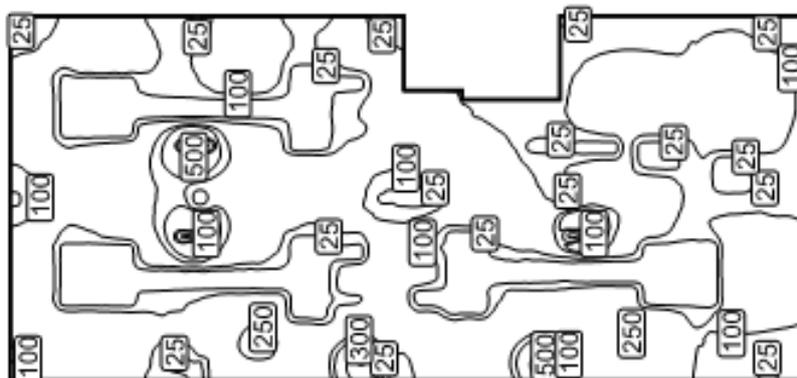
Fig.21. Diagrama isocintas (lx)

En el diagrama de las isocintas (figura 21) se observa la variación de la cantidad de luxes en cada zona del área iluminada, mientras que el diagrama de colores falsos (figura22) muestra con mayor claridad lo que realmente está sucediendo con la

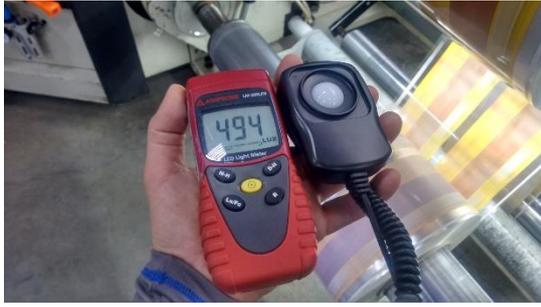
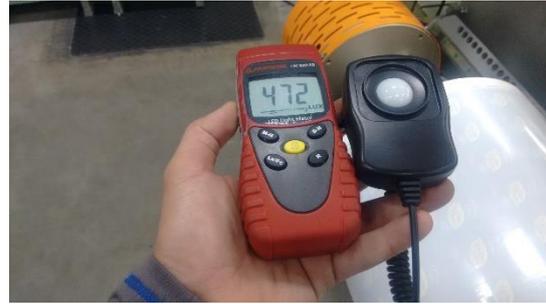
Fig. 24. Iluminancia en puestos de trabajo

En la figura 24 se muestran las respectivas medidas tomadas con el luxómetro en los diferentes puestos de trabajo de esta área.

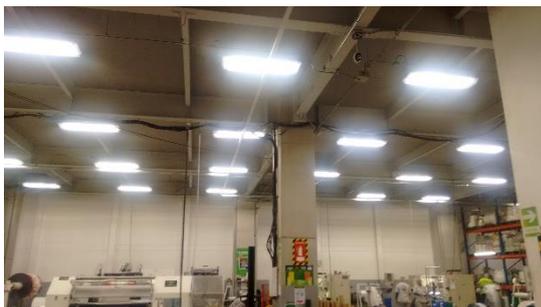
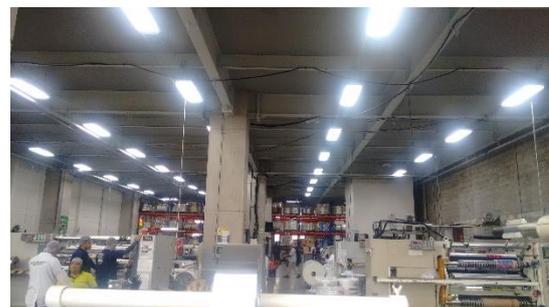
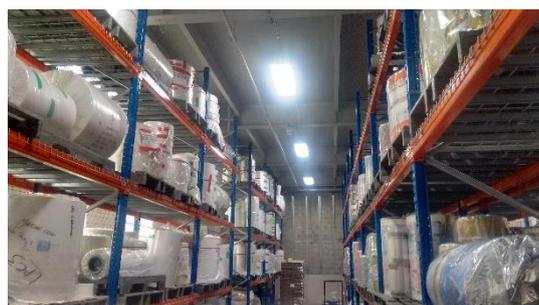
Fig.25. Iluminación en diferentes zonas de la bodega 4

En la figura 25 se observa la disposición de las luminarias en la bodega 4. En este caso, no se observan luminarias en mal estado, además, es evidente que la iluminación existente es excesiva, dado que, al efectuar medidas en las diferentes zonas de circulación se obtuvieron valores por encima de los 500 lx, mientras que, en las diferentes zonas de trabajo, algunas cumplen y otras no. Es decir, se está garantizando una iluminancia muy alta en lugares que no lo requiere, además, en esta bodega se cuenta con un aporte de luz natural en el día debido a la existencia de un ventanal en una de las paredes que conforman la bodega.

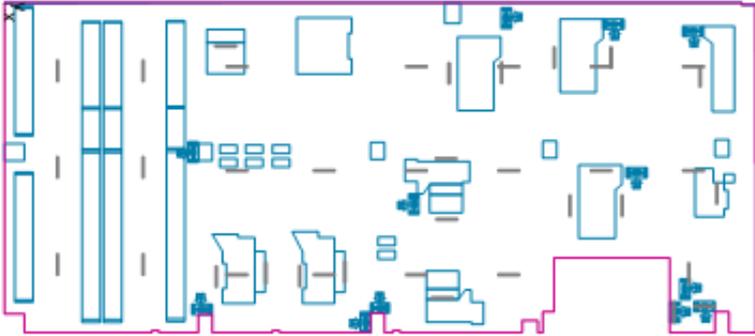
Fig.29. Vista interior bodega 4

En la figura 29 se muestra el plano útil de la bodega 4 y se muestra el promedio de la iluminancia en toda la zona (176 luxes), igual que en el caso de la bodega 1 y 3, este promedio puede verse afectado por que hay algunas zonas que no se encuentran iluminadas.

Es importante señalar que, en esta zona la iluminación tiene una particularidad, y es que con el propósito de ser lo más eficiente posible, el diseño se hizo de manera que cada máquina contara con una iluminación localizada, de manera que si en algún momento las máquinas se ubican en otro lugar, estas sigan cumpliendo con la iluminación requerida. Además, también se hizo una distribución de iluminación general, con la idea de garantizar los 100 luxes exigidos por la norma en zonas de circulación.

Plano útil 1: Intensidad lumínica perpendicular (Adaptativamente) (Superficie)  
Escena de luz: Escena de luz 1  
Media: 176 lx (Nominal:  $\geq 500$  lx), Min: 0.006 lx, Max: 553 lx, Mín./medio: 0.000, Mín./máx.: 0.000  
Altura: 0.000 m, Zona marginal: 0.000 m

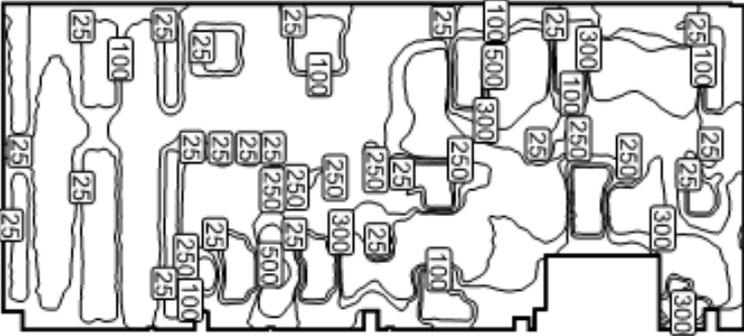
Fig.30. Diagrama isocintas (lx)

El Diagrama de las isolíneas (figura 30) muestra las líneas de nivel de iluminancia, en este se observan algunos valores bajos que no afectan para nada el promedio general, dado que, son zonas que se encuentran a nivel de piso al lado de algunas estanterías; por otro lado, la figura 31 (diagrama de colores falsos) muestra el comportamiento de la cantidad de luxes en unos rangos establecidos, y es evidente que la zona de circulación general de la bodega cumple con los valores establecidos por la norma, ya que, este diagrama muestra que los rangos en los que se mueve la iluminación general son: entre 100 luxes - 200 luxes y entre 200 luxes y 300 luxes.

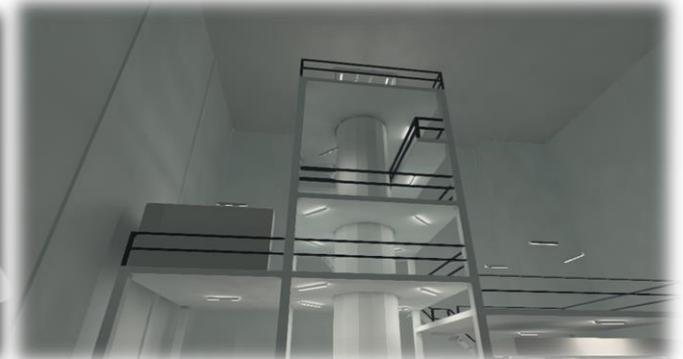
Fig.36. Vista "lateral" máquina VAREX

En este diseño se definieron algunas zonas de trabajo, de circulación y algunas zonas de inspección y montaje; para cada una de estas zonas se garantiza el nivel de iluminancia exigido por el RETILAP.

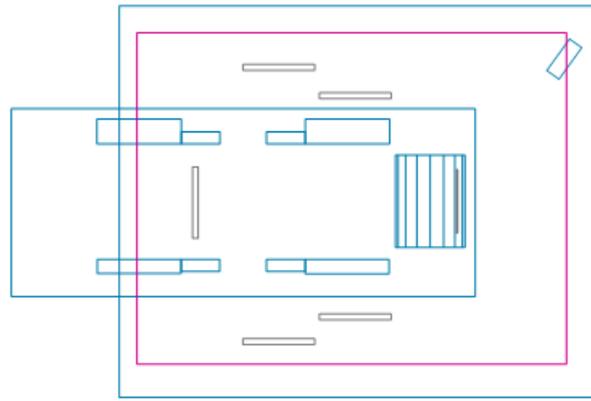
Fig.37. Esquema del plano útil máquina VAREX

Plano útil 9: Intensidad luminica perpendicular (Adaptativamente) (Superficie)  
 Escena de luz: Escena de luz 1  
 Media: 240 lx (Nominal:  $\geq 500$  lx), Min: 90.4 lx, Max: 402 lx, Min./medio: 0.38, Min./máx.: 0.22  
 Altura: 4.400 m, Zona marginal: 0.000 m

En la figura 37 se muestra el plano útil de la bodega 6 y se muestra el promedio de la iluminancia en toda la zona (240 luxes), esta zona es la señalada en Fig.33 y Fig.34 mediante una flecha azul (es una zona donde no se ejecutan labores prolongadas), igual que en el caso de la bodega 1, este promedio puede verse afectado por que hay algunas zonas que no se encuentran iluminadas.

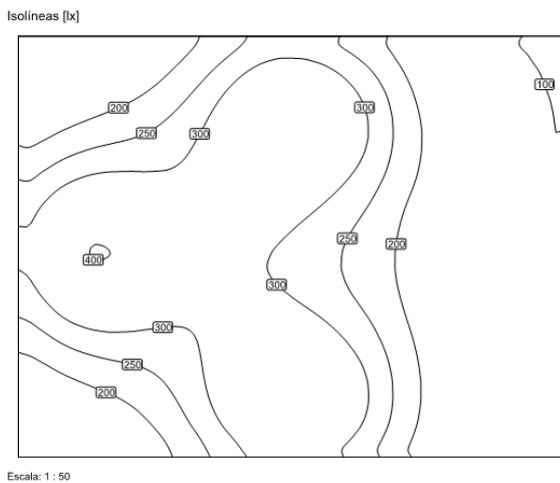
Fig.38. Diagrama de isocintas

En la figura 38 se observa el comportamiento de la cantidad de luxes en cada área, en este caso es evidente que los valores están por encima de los valores medios establecidos por la norma (100 luxes), por lo tanto se está cumpliendo la normatividad para este tipo de zonas. Por otra parte, el diagrama de colores falsos (figura 35) muestra que algunos puntos se encuentran más calientes, pero existe uniformidad en la zona, a pesar de existir un pequeño “efecto cebra”.
