**UNIVERSIDAD
DE ANTIOQUIA**

**DIAGNÓSTICO PARA PROCESOS DE ALTO
CONSUMO DE AGUA EN EL ÁREA DE ENVASE
DE LA CERVECERÍA UNIÓN S.A.**

2019

Informe de como requisito para optar al título de:
Ingeniero Mecánico.

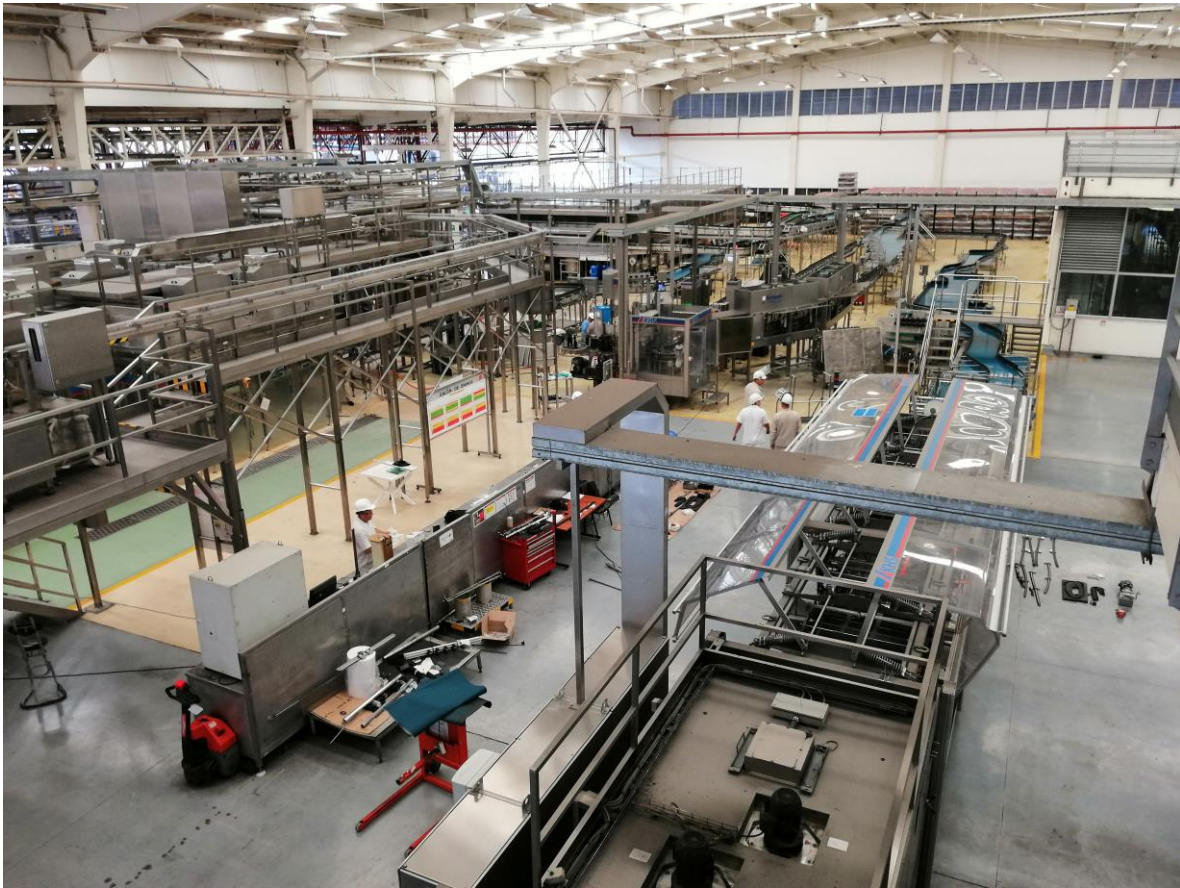
Por otro lado la línea 9 (imagen 2) es una línea de malta PET en diferentes formatos, esta línea solo utiliza agua potable debido a condiciones especiales de calidad y microbiológica.

Imagen 2. Fotografía de la línea 9, línea para envasado de malta PET. Se puede observar la llenadora (izq.), pasteurizador (sup. Izq) y etiquetadora en la parte inferior de la imagen.

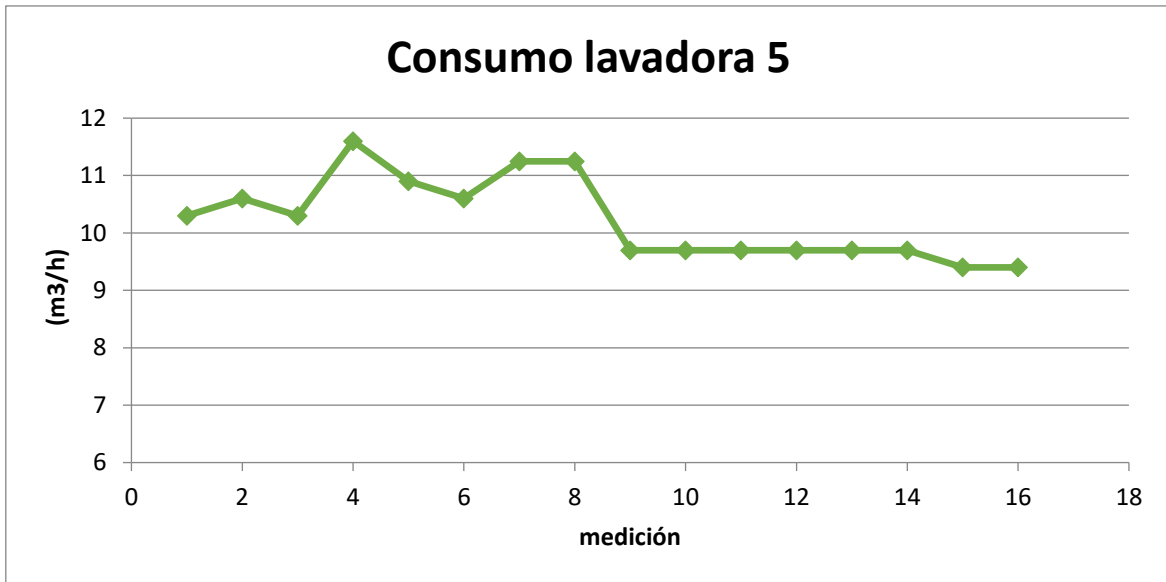
Para realizar un análisis sobre el consumo de agua en la línea 5, se tomó el consumo instantáneo de agua de la lavadora, esto se hizo tomando lecturas del contador de agua de la lavadora por cada minuto transcurrido, la medida se tomó varias veces al día durante una semana. Según la información proporcionada por el fabricante este equipo debería tener un consumo entre 6-7 (m³/h). Como se observa en la gráfica 3 el consumo de la lavadora se encontraba muy por encima del recomendado.

Gráfica 3. Datos tomados sobre el consumo de agua instantáneo en la lavadora 5.

Analizando el alto consumo de la lavadora (imagen 3), se determinó que este no se podía reducir, debido a que al regular la válvula de caudal el equipo se disparaba por una baja presión ya que el presostato de este equipo era inadecuado. Al cambiar el presostato por uno de mayor resolución, se pudo bajar la presión de trabajo y el caudal de la lavadora, pasando de un consumo promedio de 10.2 m³/h a 6 m³/h. Este arreglo significó una mejora de alrededor de 0.17 en el indicador de la línea.

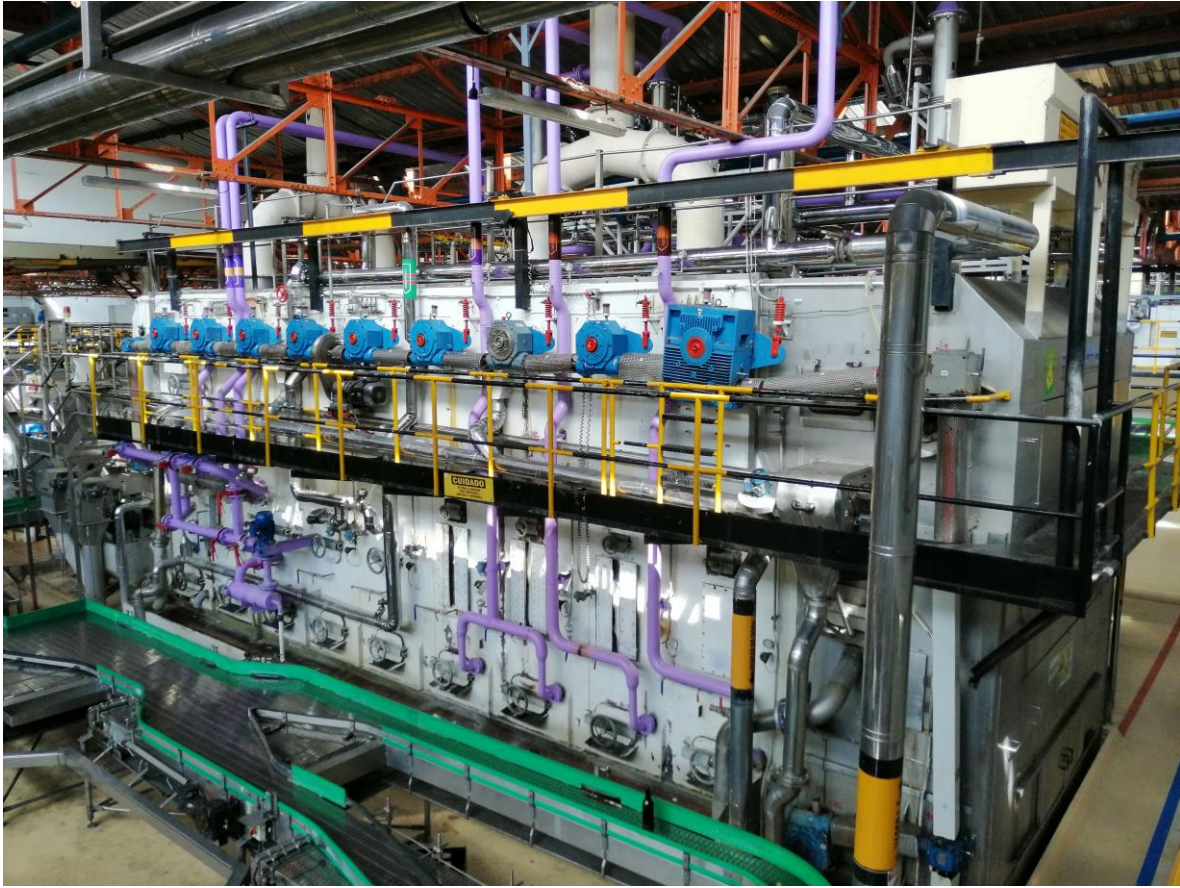
Imagen 3. Fotografía de la lavadora de botellas de vidrio línea 5.

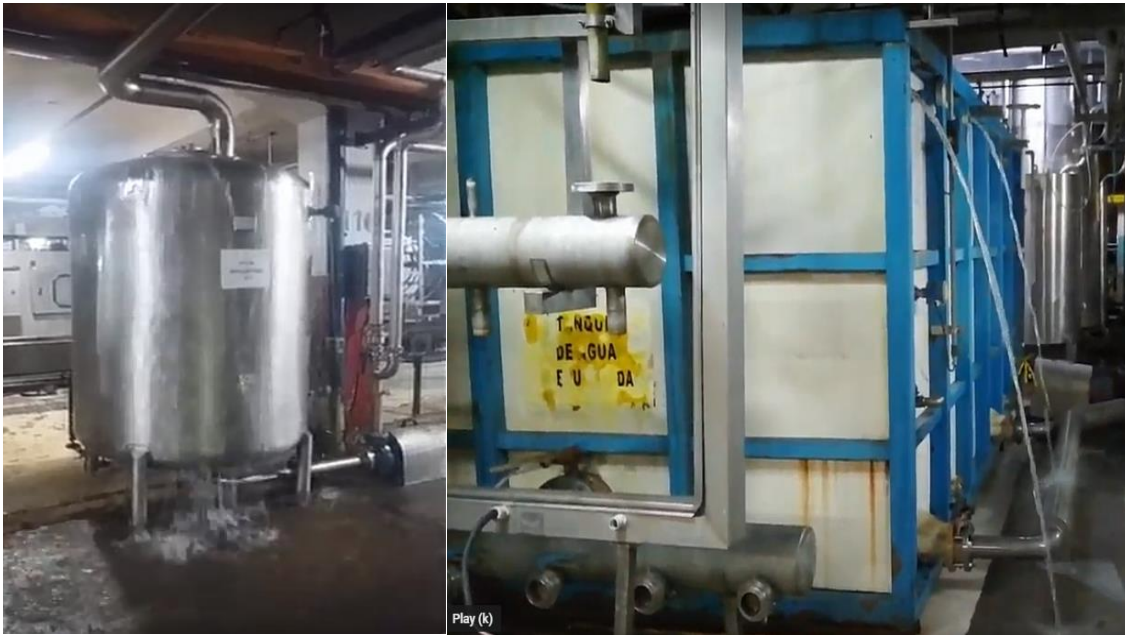
Respecto al volumen de agua almacenada en el sistema de agua recuperada, realizando inspecciones al sistema se evidenció un mal cascadeo del sistema, debido a que los tanques *Tk fibra* y *Tk Meta* rebosaban a pesar de que el tanque *Tk elevado* se evidenciaba con bajo nivel como se observa en la imagen 5. Se encuentra que la bomba de envío del *Tk fibra* a *Tk elevado* estaba energizada de una línea de envasado de poco uso, por lo que se pasó a independizar esta bomba. Además, la bomba de envío de *Tk meta* era de muy baja capacidad por lo que se realizó el cambio de esta por una mayor para evitar los reboces. Estas dos acciones permitieron aprovechar 27000 HI al mes que se estaban perdiendo, esta cifra es basada en la estimación de volumen que se recupera de los CIP de las líneas, tomando como referencia los tiempos de envío de agua establecidos en las recetas de los

CIP y el caudal nominal de las bombas por la cantidad de aseos reportados en el mes, además del volumen de agua recuperado del pasteurizador de PET debido a sus reboces (se cuenta con un caudalímetro para su medida).

Imagen 5. Reboce de tanques de agua recuperada (tk meta izq. Y tk fibra der.)

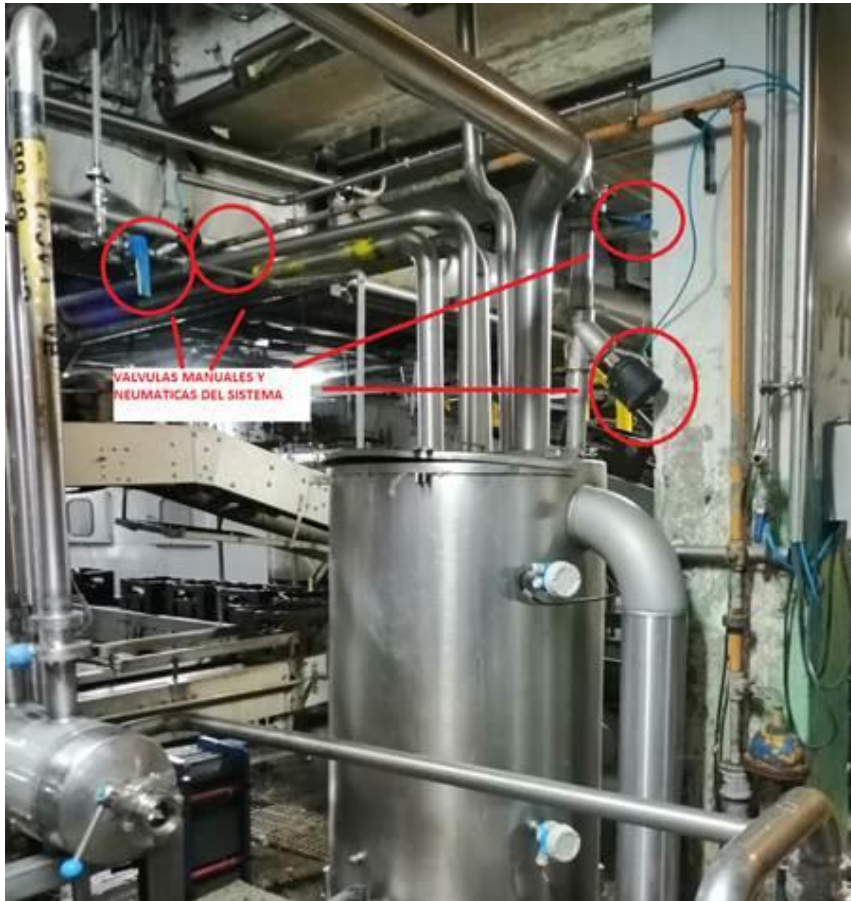
Siguiendo con el sistema de agua recuperada también se evidenció un mal control sobre el uso de agua en el sistemas de bombas de vacío, se encontró que el tanque de almacenamiento de agua de refrigeración de los sellos de las bombas tenían un problema con los sensores de nivel que activaban las válvulas neumáticas tanto de la línea de agua potable como de agua recuperada para la reposición del nivel, de forma tal que las válvulas siempre se encontraban activas, permitiendo el paso constante de agua potable y recuperada tal y como se observa en la imagen 6.

Imagen 6. Foto del sistema de enfriamiento de las bombas de vacío.

Al corregir la programación de los sensores de este sistema se pudo evidenciar un mejor nivel en el tanque de agua recuperada y una disminución promedio de 350 HI de agua al día si se comparaba con el consumo diario que la línea 5 traía antes de la solución de este problema. Esto significa un ahorro de alrededor de 0.05 en el indicador de la línea.

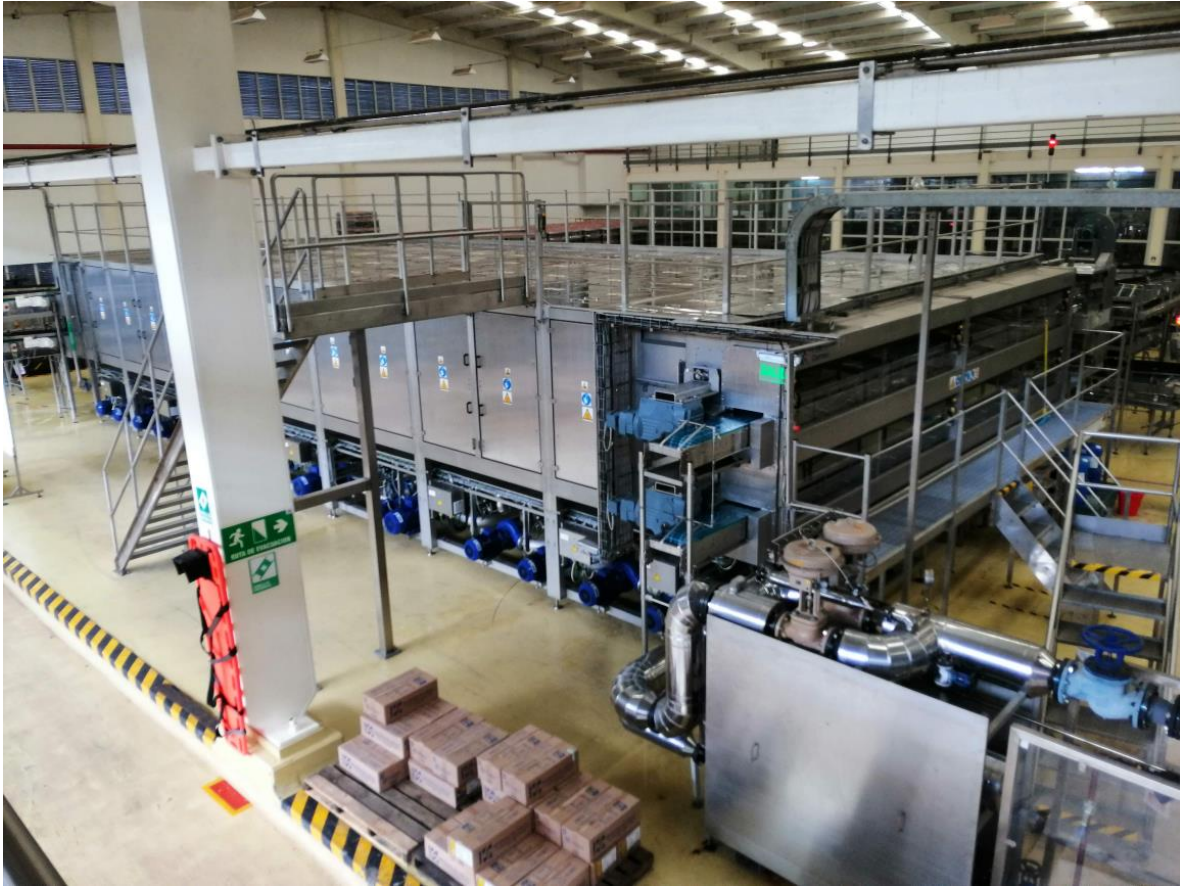
Por el lado del sistema de pasteurización (imagen 7), según datos entregados por el proveedor el consumo de agua debe ser de alrededor de 0.7 m³/h, es decir aproximadamente 160 HI en un día de producción.

Imagen 7. Sistema de pasteurización de la línea 9. En ese equipo la malta en PET es sometida a altas temperaturas por un tiempo determinado con el objetivo de garantizar un producto libre de microorganismos.

Para disminuir el consumo de agua en el pasteurizador se propone la instalación de un intercambiador de calor para utilizar los rebocos de la pasteurizadora a 40°C y bajar su temperatura a 25°C aprovechando las líneas de agua glicolada en el salón. De esta forma el equipo funcionaria en un ciclo cerrado ahorrando alrededor de 18000 HI mes o un 0.35HI/HI. Actualmente la propuesta se encuentra en evolución.

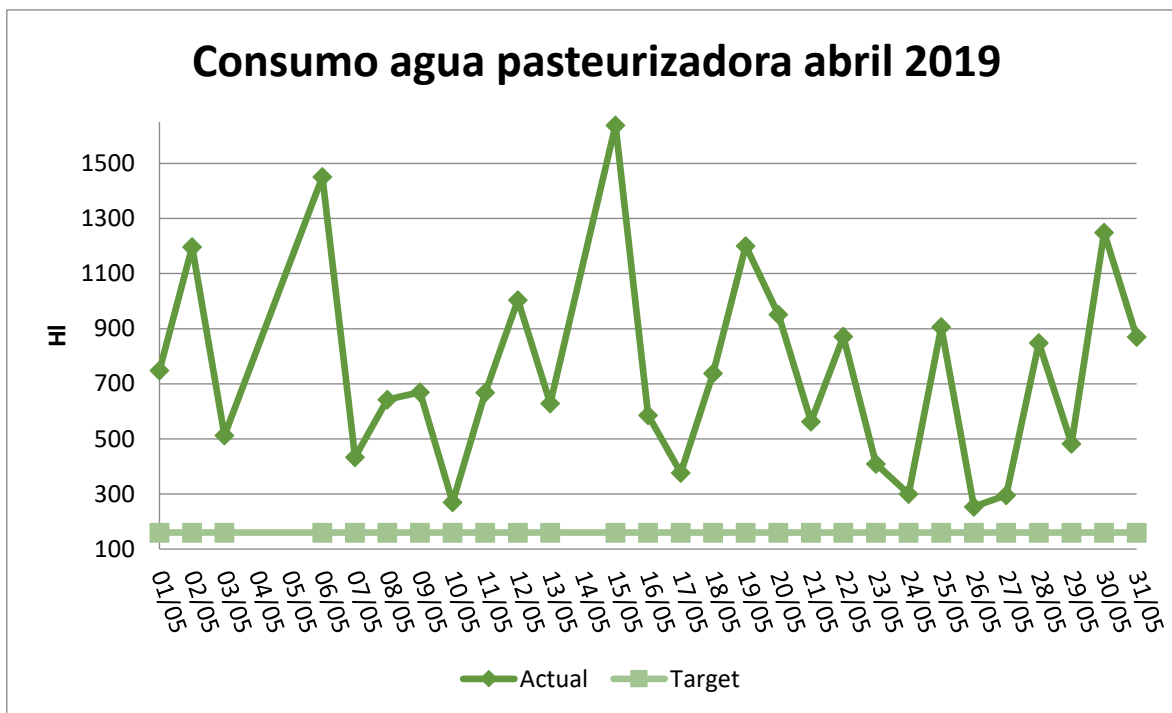
Sin embargo, según el seguimiento realizado al equipo en el mes de abril el consumo real está por encima como se observa en la gráfica 5.

Gráfica 5. Consumo diario de agua pasteurizadora línea PET para el mes de abril 2019.

Este alto consumo presentado en la pasteurizadora es debido a la baja eficiencia mecánica de la línea, ya que al ser la pasteurizadora un sistema regenerativo, cuando la línea para por ciertos periodos se pierda esa transferencia de calor entre las duchas de agua y la botella PET, por ende el equipo necesita agua fresca para terminar el ciclo de pasteurización, evacuando agua (que se recupera para otros procesos) a 40°C e ingresando agua potable a 22°C. Además el consumo de agua se ve afectado con formatos pequeños debido a que hay menor volumen para la transferencia de calor, siendo estos formatos más susceptibles a los paros. El caudal de entrada de agua potable actualmente está entre (2.5-3) m³/h, muy por encima del valor dado por el proveedor.
