**Integralidad hidrogeomorfológica de un río de montaña, San  
Lorenzo, Carmen de Viboral – Antioquia (Colombia).**

**Facultad de Ingeniería, Escuela ambiental**

**2019**

Informe de trabajo de grado como requisito para optar al título de:  
Ingeniero Ambiental

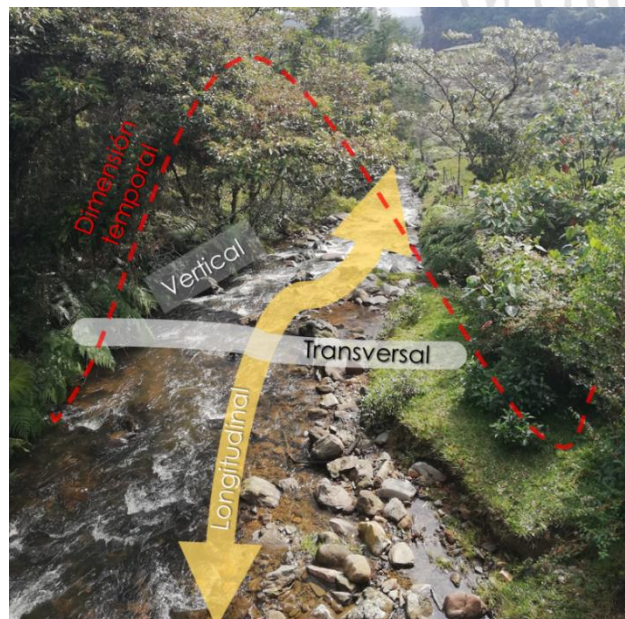
Figura 9. Dimensiones espacio-temporales del río

Se realizaron tres jornadas de trabajo de campo que cubren diferentes escenarios espacio-temporales (Figura 9), temporada de lluvia, temporada seca y temporada de transición, para medir las variables que dan cuenta del régimen hidrológico como son: mediciones de caudal y de variables de la geometría hidráulica (Área, Volumen, velocidad, longitudinal, entre otros).

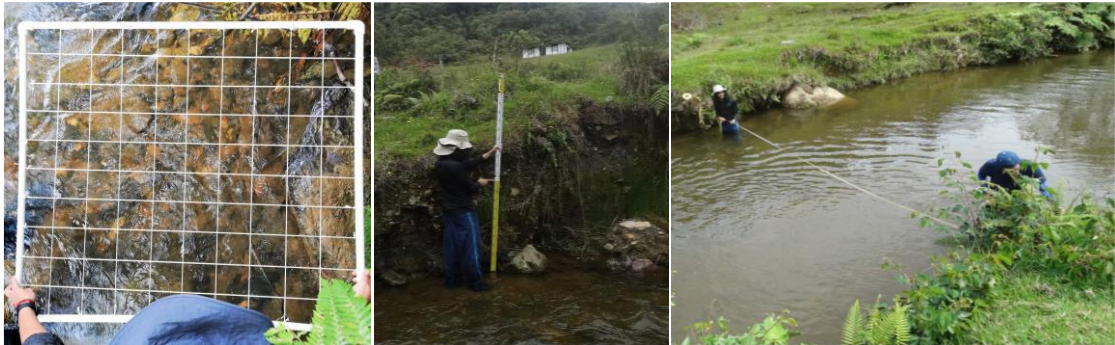
Figura 10. Aforos en el tramo medio de la cuenca del río San Lorenzo

Adicionalmente en campo se midió en cada jornada mediciones de transporte de sedimentos y granulometría dentro del cauce en dos sitios del

tramo medio del río que dan cuenta del régimen sedimentológico (Figura 11 y Figura 10).

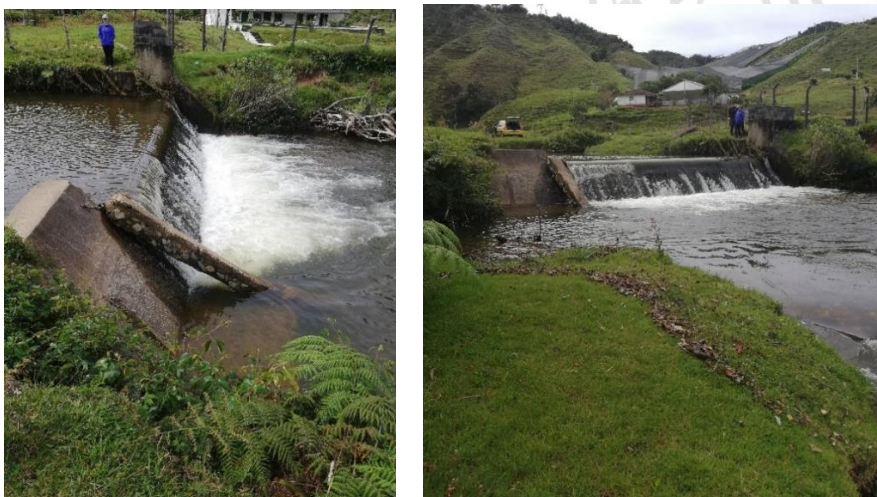
Figura 17. Presa de menor tamaño dentro del cauce del río San Lorenzo

La ubicación de la presa implica retención del caudal sólido u obstrucción de sedimentos transportados por el río aguas abajo, donde se evidencia en la Figura 17 que dicha presa tiene un aproximado de tres metros de altura, categorizándola como presa de menor tamaño o azud, utilizada para desviar y retener parte del caudal tanto líquido como sólido. Esta actúa como un muro de gravedad para soportar el empuje hidrostático y al mismo tiempo tiene la función de vertedero de excedentes (Real Academia de la lengua Española, 2018).

obra hidráulica dentro del cauce principal del río, perdiendo parte de la energía que lleva la corriente aguas arriba disipándola durante este tramo, logrando que las rocas de mayor tamaño no puedan ser transportadas por el río aguas abajo.

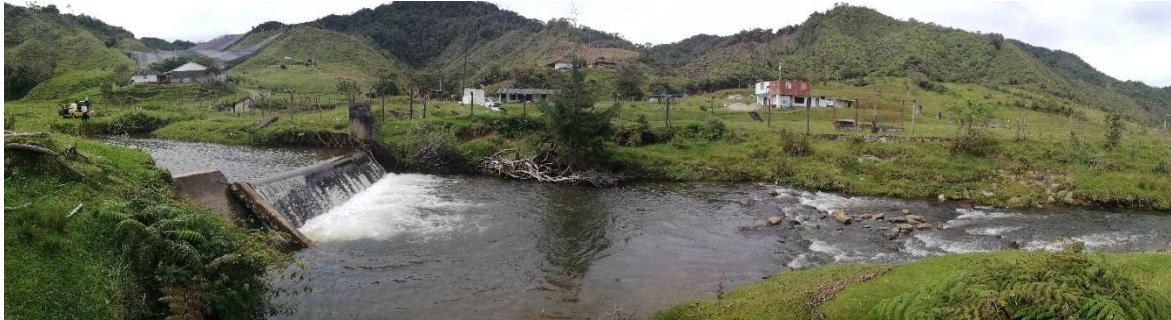
Figura 19. Presa dentro del cauce del río San Lorenzo

Las infraestructuras transversales al cauce provocan un efecto barrera (Figura 19), rompiendo la continuidad longitudinal del mismo, embalsando la corriente y provocando procesos de incisión aguas abajo, alterando la naturalidad del lecho y los procesos hidrogeomorfológicos longitudinales (sucesión de resaltes y remansos) y verticales (agradación o degradación),

pudiendo modificar la granulometría y morfometría de los materiales depositados.

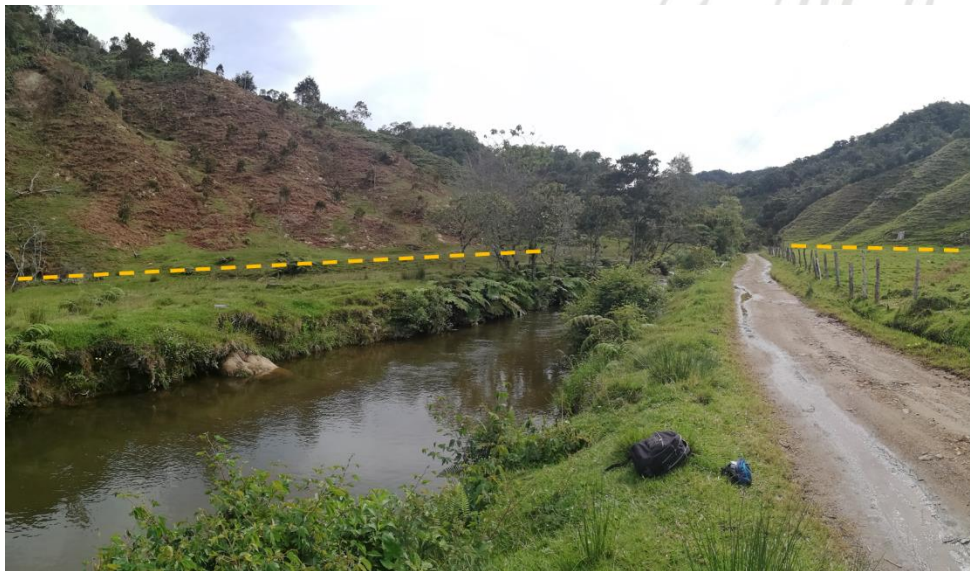
Figura 20. Llanura de inundación o cauce mayor en el tramo medio del río San Lorenzo

La llanura de inundación o cauce mayor es un elemento hidrogeomorfológico construido por el sistema fluvial en su régimen de crecidas, los cuales disipan la energía de las aguas desbordadas y la laminación de los caudales de avenida, también decantan los materiales finos transportados por la corriente desbordada, en la cuenca media del río san lorenzo se evidencia en la siguiente Figura 20):

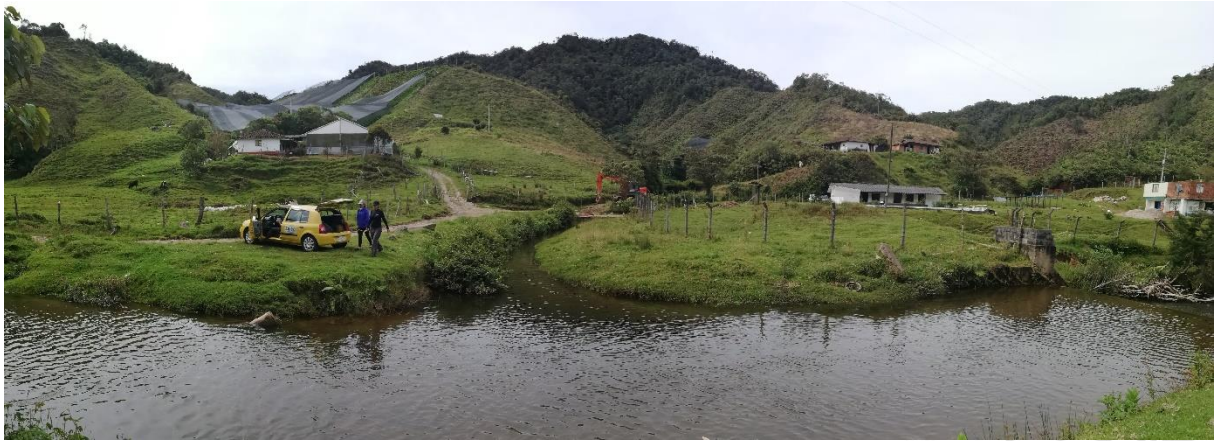
Figura 21. Ejemplos de viviendas dentro de la llanura de inundación en el tramo medio de la cuenca del río San Lorenzo

La ocupación humana de la llanura de inundación puede alterar esas funcionalidades (Figura 21). Además, las actividades humanas que ocupen las llanuras de inundación deberán ser compatibles con la inundación periódica, o bien podemos encontrarnos ante graves situaciones de riesgo.

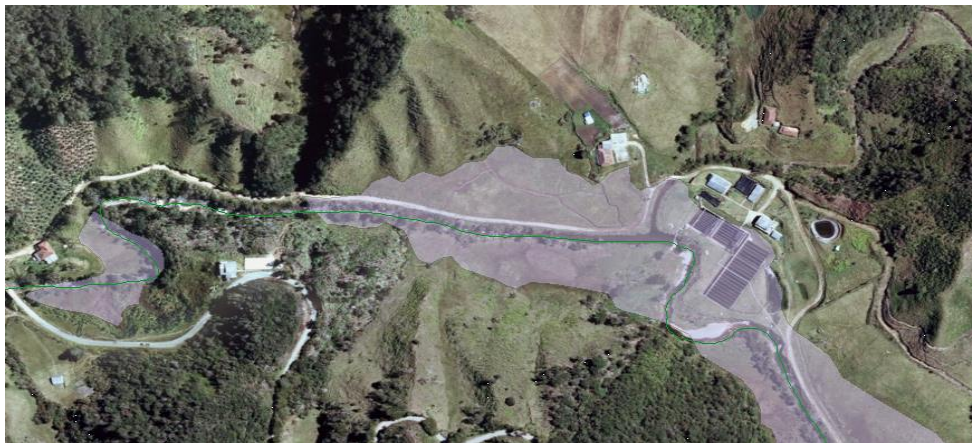
Figura 26. Llanura de inundación en el tramo medio (3) del río San Lorenzo

La llanura de inundación de la zona presente en la Figura 26, da cuenta del grado de confinamiento del cauce en el valle y de su progresión lineal. El tramo de interés presenta actividades dentro de la zona inundable.

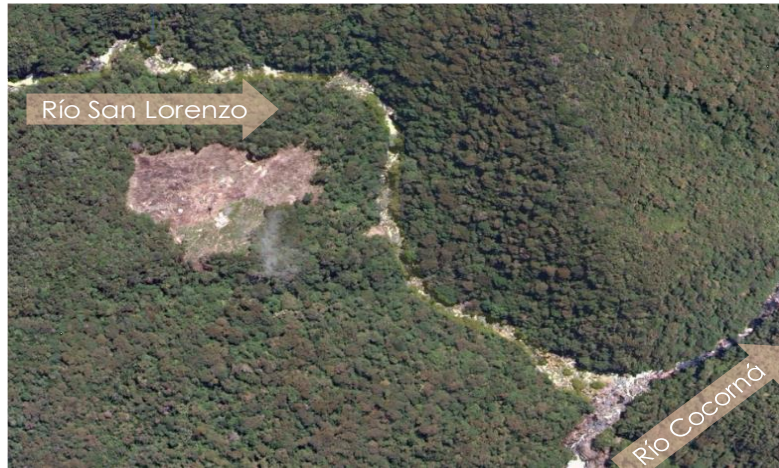
Figura 29. Vista en planta de la desembocadura del río San Lorenzo al río Cocorná (Tramo 6)

El aumento en la pendiente en el último tramo aumenta su descarga de sedimentos y la sección transversal del cauce se hace mayor (Figura 29).
