**EVALUACIÓN DE FACTORES DE TIPO LOGÍSTICO,
INFLUYENTES EN EL RENDIMIENTO DEL
PROCESO DE IZAJE DE COLUMNAS EN CENTRO
LOGÍSTICO INDUSTRIAL DEL NORTE**

Informe de práctica como requisito para optar al título de:
Ingeniero civil.

Universidad de Antioquia
Facultad de Ingeniería, Escuela Ambiental.
Medellín, Colombia
2019.

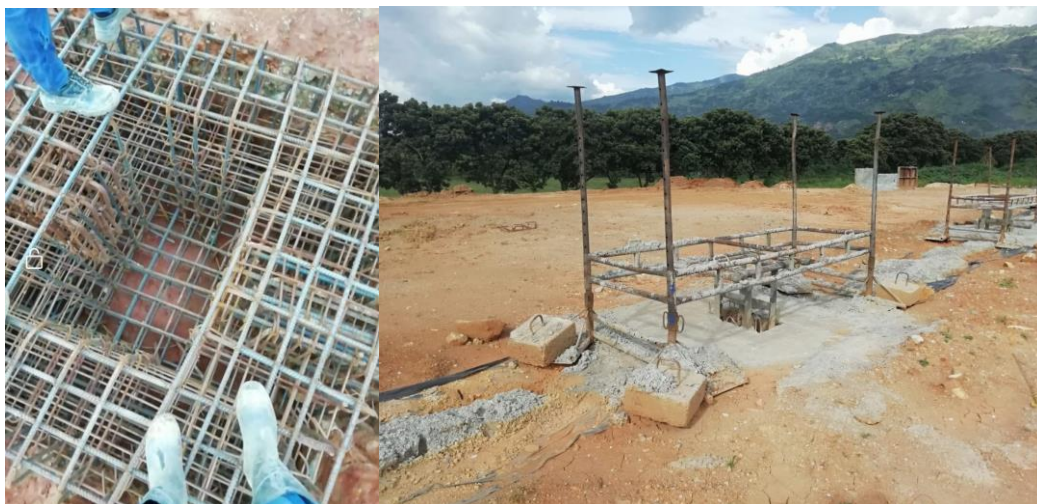
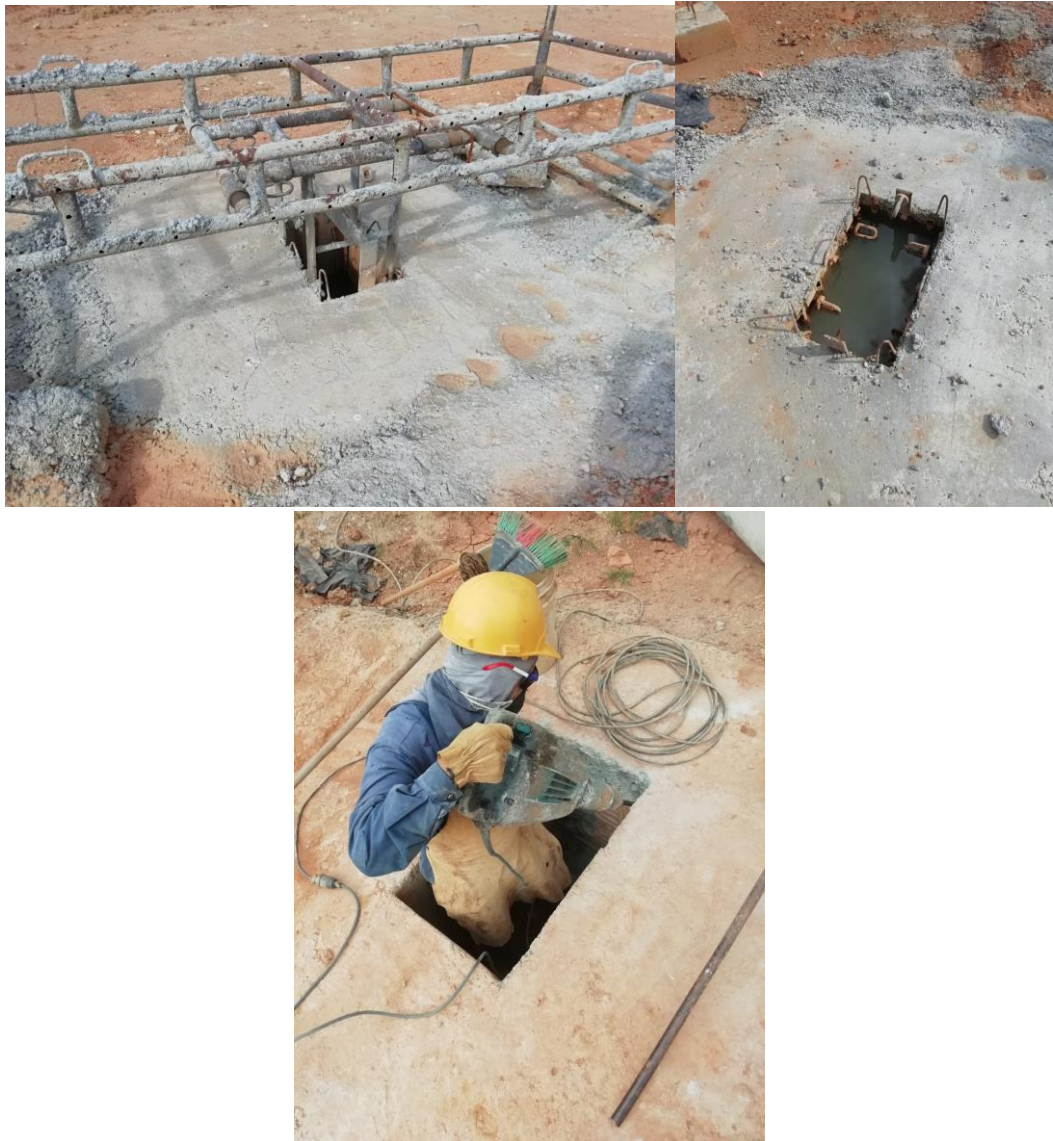
- Cuando se realizaba el vaciado de los dados de cimentación, era necesario insertar una canasta como formaleta del hueco en el cual iba embebida la columna, sin embargo, al realizar el vaciado, tal canasta era desplazada algunos centímetros por el concreto.

Figura 2. Etapas del vaciado y preparación de un dado de fundación, previas al izaje.

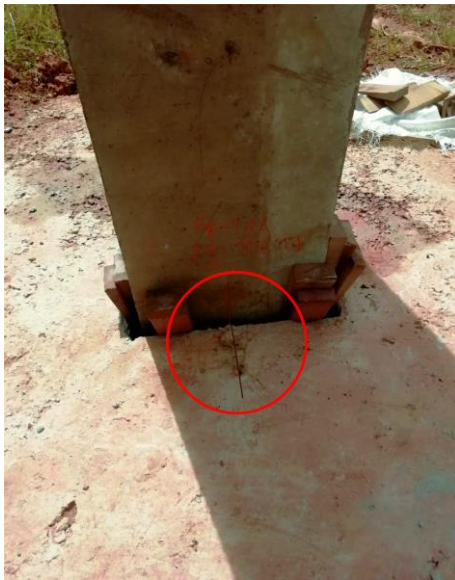
VISTA EN PLANTA DE INTERACCIÓN
DADO - COLUMNA

- Cuando se realizaba el procedimiento de izaje, en el trazado de los ejes en las columnas, se observaban algunas inconsistencias entre el eje del dado y el eje de columna, por lo que fue necesario hacer un chequeo un poco más riguroso de la geometría tanto del dado, como de la columna y se encontró que una de las caras de la columna es de mayor dimensión que la otra, por lo que se realizó un análisis en las bisectrices de ambas geometrías para distribuir el error en todas las caras y evitar pérdidas de tiempo por un dilema que no se había solucionado. La figura 2 representa con mayor claridad la inconsistencia geométrica que se mencionó anteriormente.

Figura 3. Discrepancia entre ejes dado - columna

3. En vista de que se perdía tiempo considerable tratando de corregir el error que había entre el alineamiento de ejes, se optó por distribuir el error a ambos lados de la columna con el fin de agilizar el proceso, esto es, darle una diferencia de 0.1 cm a todos los lados de la columna, de forma que el error que ahora se presentaba se consideraba despreciable.
4. En el caso del alineamiento con la maniobrabilidad con la grúa, se propuso retomar la forma de aplomar la columna mediante tensores.

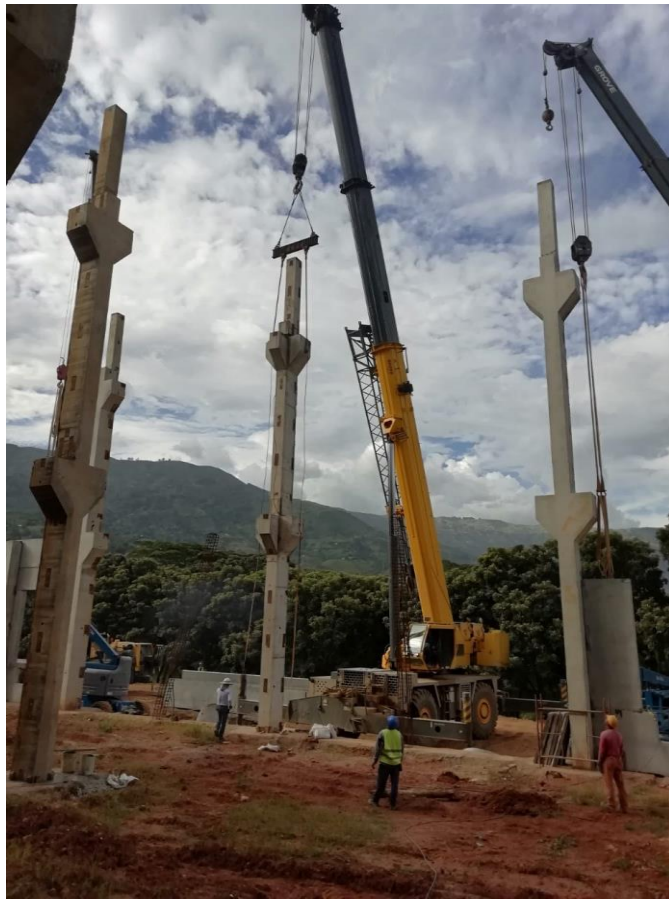
- La metodología que se utilizaba en ocasiones en el alineamiento de la columna era poco eficiente, dado que se tomaba demasiado tiempo aplomar la columna con las maniobras de la grúa. Los retrasos llegaban a ser incluso de hasta 20 o 30 minutos por columna.

Figura 4. Aplome de columna mediante maniobras de grúa.

- La propuesta inicial de eliminar el proceso de los collares, resultó ser contraproducente, puesto que se tornaba más difícil realizar el aplome de la columna mediante la grúa; aparte de que se da un mejor uso al funcionamiento mecánico de la grúa.

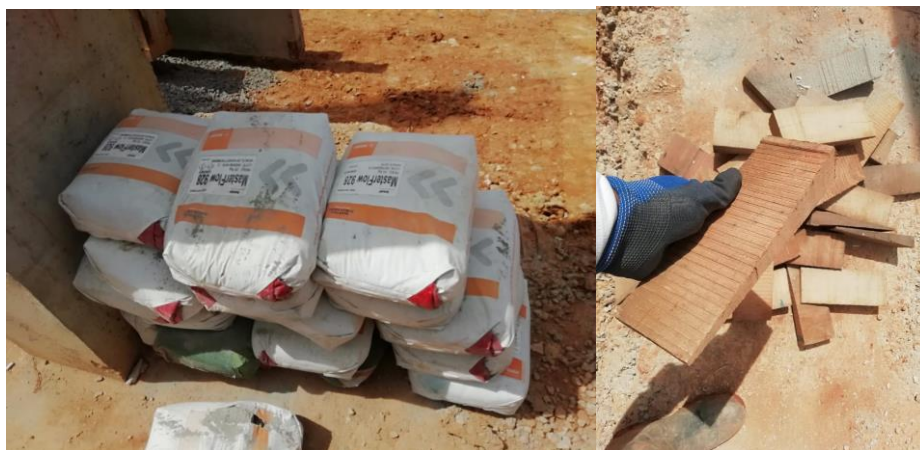
- En ocasiones, después de embebidas las columnas en los dados, era necesario hacer espera de la llegada de cuñas o de grouting para el vaciado del mismo en el dado, esto se daba en vista de que el suministro no era suficiente para suplir la cantidad de columnas izadas.

Figura 5. Fotografías de grouting Masterflow 928 y cuñas respectivamente

5. Para resolver el tema del suministro de material en cuanto a cuñas y grouting, se pactó con el ingeniero residente, hacer un pedido periódico más grande, que lograra dar abasto con el rendimiento de columnas que se quería montar diariamente.

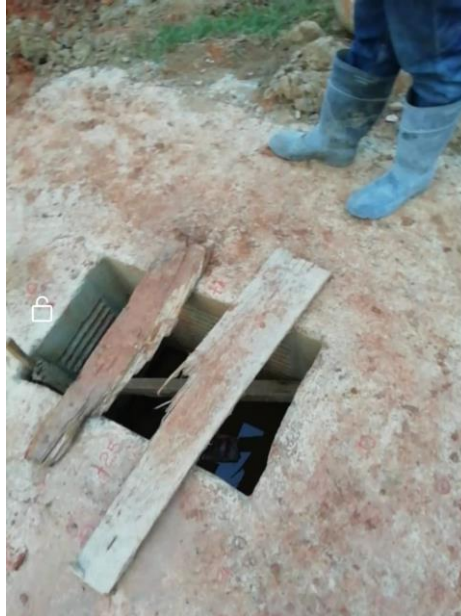
- En tiempos de invierno, los dados cuyas columnas ya estaban izadas pero no habían sido vaciados, se llenaban de agua y la metodología de evacuación de ésta se tornaba difícil, puesto que se realizaba con espuma y una varilla delgada. La figura 5 muestra un caso excepcional, en el que por temas de filtración, fue necesario sacar la columna de nuevo, sin embargo, se puede observar la cantidad de agua que posee el dado.

Figura 6. Dado con filtración.

6. En el tema de la evacuación del agua en los dados se trató mediante el uso de manguera de niveles; se llenaba la manguera de agua y posteriormente se insertaba en el dado y en el otro extremo, se colocaba a una altura menor a la del nivel del agua.
7. Por último, se propuso hacer una adecuación en el sistema de conexión, de manera que los cables quedaran justo en la cara de la columna para evitar deflexiones en el eje, tal como se muestra en la figura 14.

- Se logró mantener un rendimiento relativamente estable en tiempos de invierno, puesto que la evacuación del agua en los dados mediante la nueva metodología, compensaba el retraso del rendimiento que se presentaba por la variación en la capacidad portante del suelo.

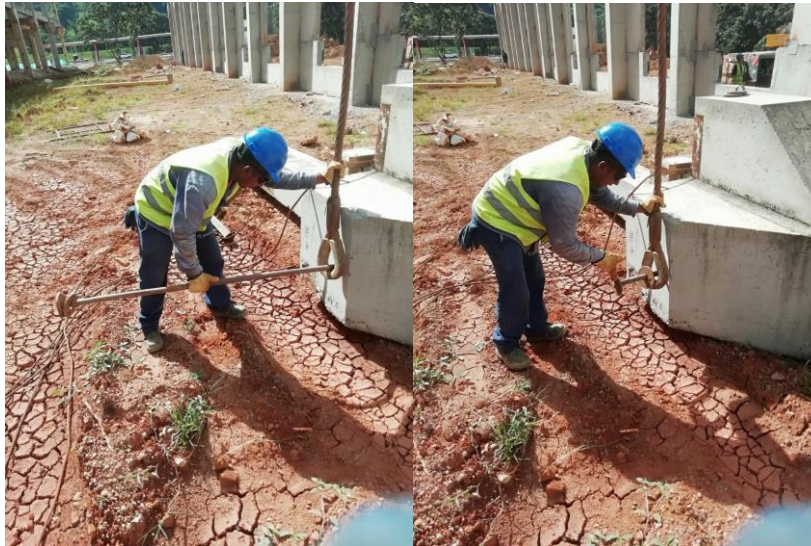
- Algunos inconvenientes en cuanto a los retrasos, es que cuando se realiza el izaje, se introduce un eje en la parte superior de la columna y en múltiples ocasiones, este se deflectaba, lo que generaba cierta dificultad para sacarlo posteriormente, teniendo así, retrasos hasta de 1 o dos horas.

Figura 7. Eje insertado en la ménsula superior de la columna.

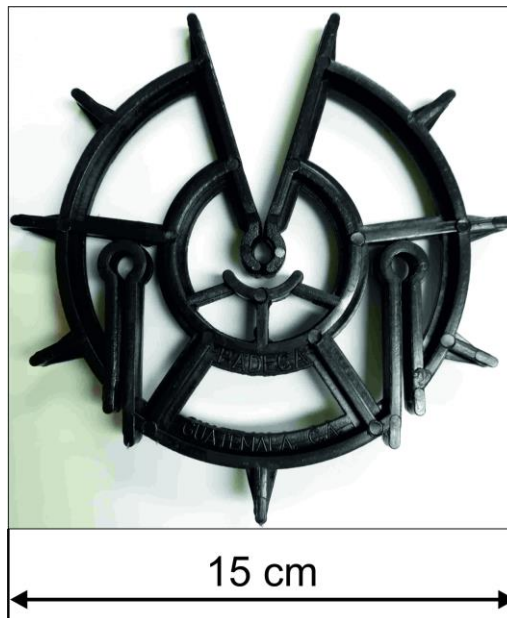
1. Se propuso transportar al sitio del izaje todo el material completo del eje antes de comenzar con la operación.
2. Implementar a la hora del vaciado de dados de cimentación, separadores de 15 cm que preservaran el recubrimiento exigido por la norma (7 cm), y adicional a ello, restringir los grados de libertad de la canasta que se introduce como formaleta, con el fin de que a la hora de vaciar el concreto, no hayan errores en la alineación de los huecos por temas de fabricación.

Figura 10. Separador plástico de 15 cm de diámetro.

- En cuanto a la propuesta de los separadores de 15 cm en el vaciado de los dados de cimentación, resultó ser efectivo, por consiguiente, los dados que se vacian a partir del mes de abril no necesitan ser canchados y la reducción aproximada de bultos de grouting usado es de 3 bultos menos, correspondiente al 42% menos de la estimación inicial.

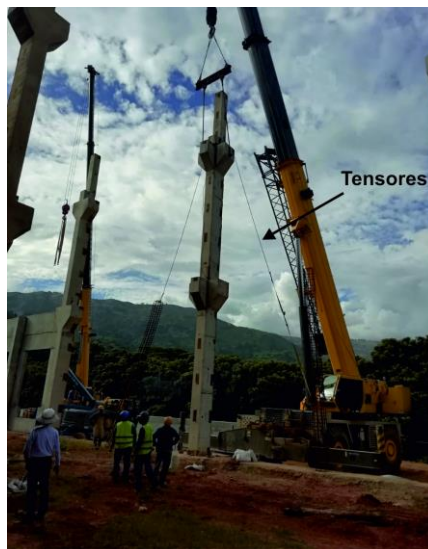
Figura 11. Aplome de columna mediante tensores

- Otra de las observaciones que se logró identificar, es que algunos procesos son un poco más engorrosos, pero ahorran más tiempo, este es el caso de colocar el collar con los tensores y posteriormente soltarlo, sin embargo, es un pequeño cambio que implica cambios notorios en el proceso de izaje.
- La alineación horizontal correcta, trajo también como consecuencia que los muros que se montaran en las columnas, no presentaran problemas de tolerancias y rozamiento con el fuste de la columna.

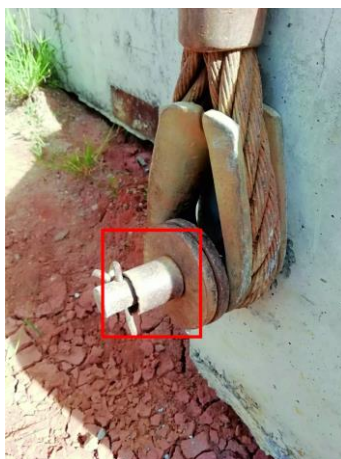
Figura 14. Implementación de seguro tubular en el eje de ménsula.
