DIAGNÓSTICO DE LA VULNERABILIDAD EN EDIFICACIONES UBICADAS EN LA ZONA DE INFLUENCIA DE UN TRAMO DE LAS QUEBRADAS SESTEADERO Y LOS GÓMEZ DEL MUNICIPIO DE ITAGÜÍ ANTE AMENAZA SÍSMICA, INUNDACIÓN Y MOVIMIENTOS EN MASA.

**Universidad de Antioquia
Facultad de Ingeniería, Departamento de Ingeniería Civil
(Escuela ambiental)
Medellín, Colombia
2019**

Informe de práctica como requisito para optar al título de:
Ingeniero Civil

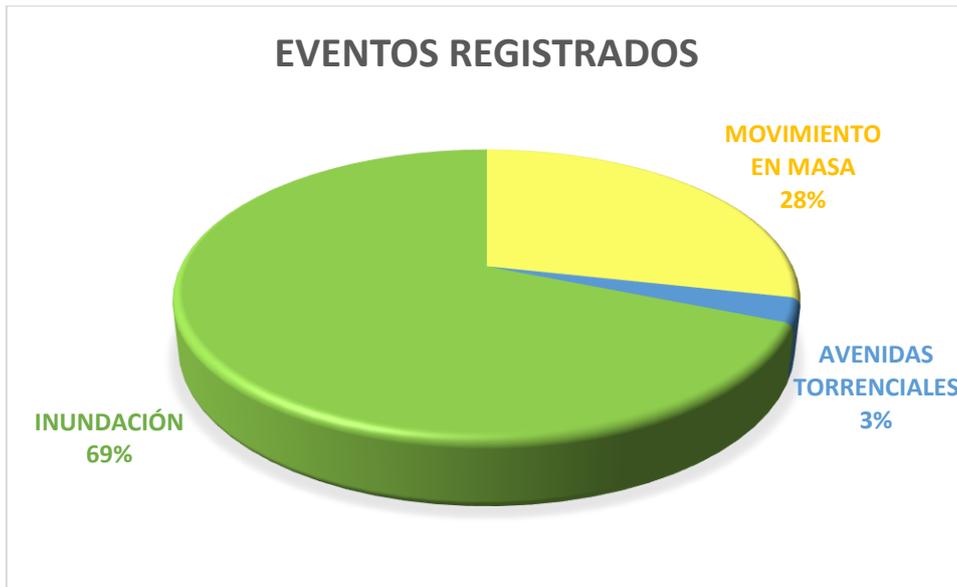
Figura 1. Porcentaje de ocurrencia de eventos para el municipio de Itagüí.

Con un total de 330 eventos registrados a lo largo de 88 años, es evidente la necesidad de un control de emergencias en el territorio urbano y rural del municipio, ya que dichos fenómenos han cobrado una cantidad de 56 vidas humanas y un total de 6.855 personas damnificadas. Por todo esto, también se evidencia la necesidad de un plan de gestión de riesgos en la zona rural del Municipio de Itagüí, ya que los eventos de movimientos en masa son los que generan más afectaciones, adicional a ello, estos ocurren en el territorio de mayores pendientes lo cual coincide con la zona donde se encuentra el corregimiento El Manzanillo.

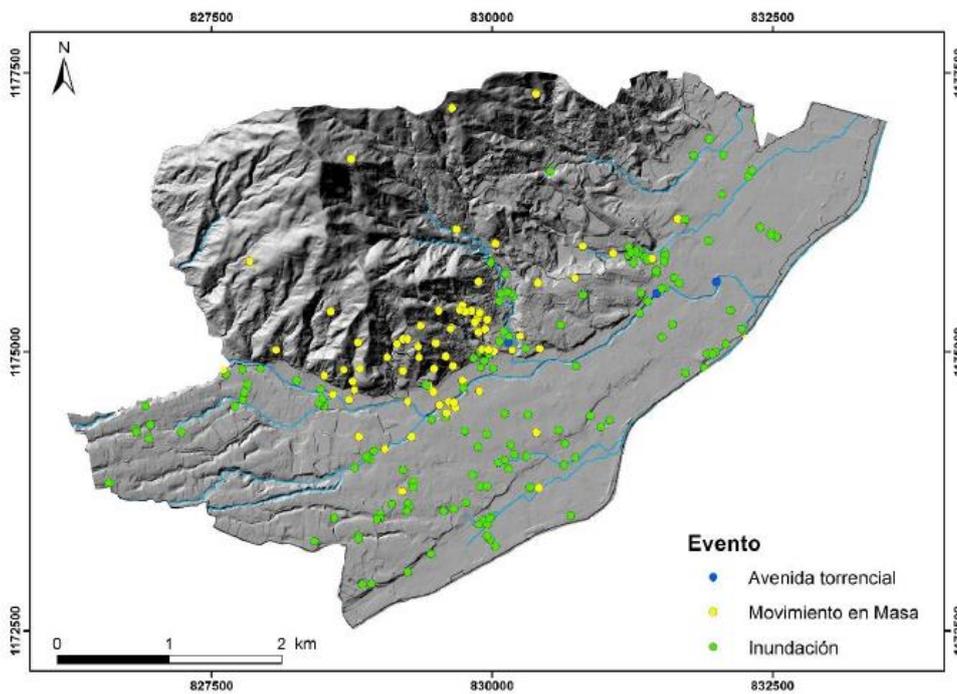
Figura 2. Mapa de eventos en el municipio de Itagüí (Universidad Nacional de Colombia, 2018).

Por otro lado, en la **figura 2**, se observa que los eventos por avenida torrencial e inundación, se han producido principalmente en el sector urbano debido a las bajas pendientes de estas zonas y los posibles represamientos aguas arriba de las quebradas, exactamente en la zona rural. Es por esto que la necesidad del ordenamiento en el territorio es de vital importancia a la hora de velar por la calidad de vida de los habitantes del Municipio.

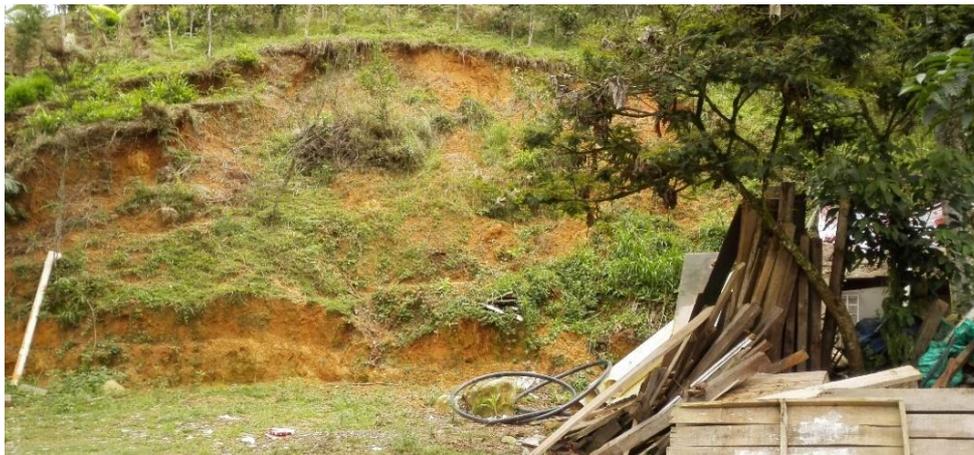
Figura 3. Movimiento en masa en ladera vereda El Ajizal (Universidad Nacional de Colombia, 2018).

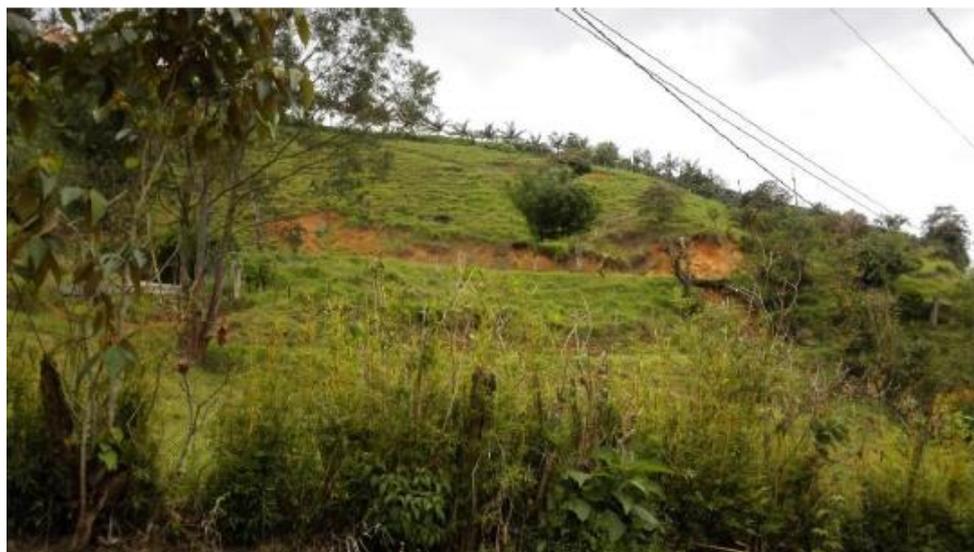
Figura 4. Movimientos en masa asociados a los cortes hechos para la construcción de la vía en la vereda Ajizal. (Universidad Nacional de Colombia, 2018).

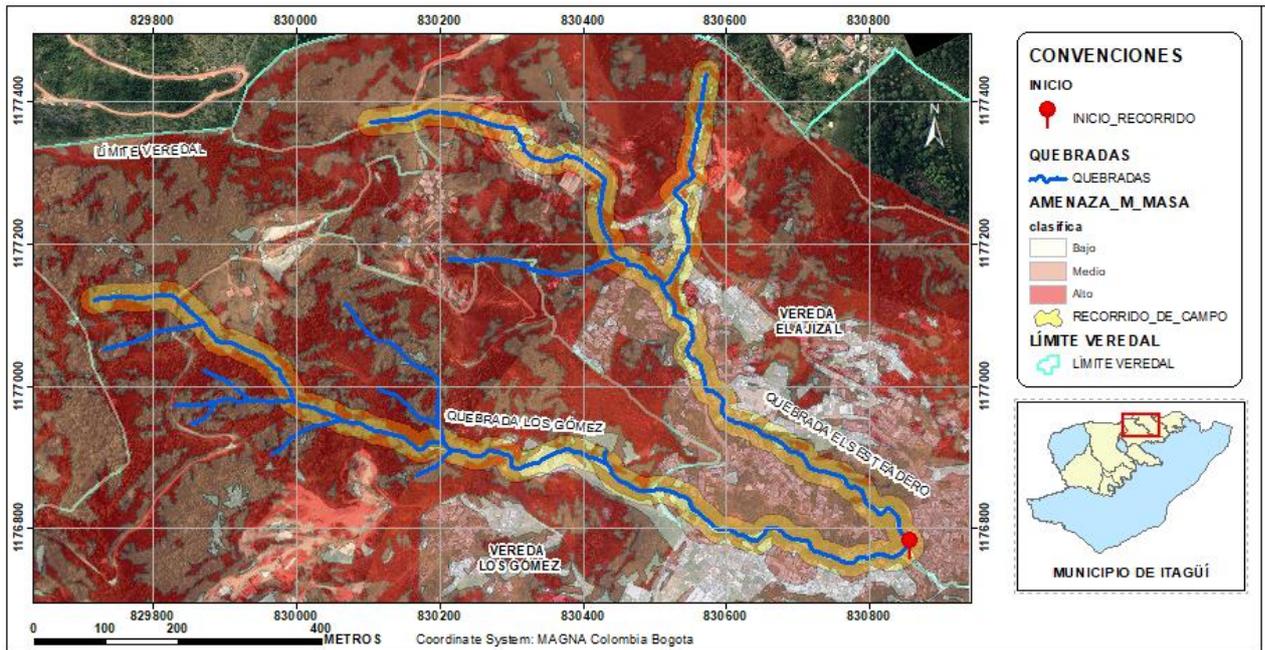
Figura 5. Mapa de amenaza de movimientos en masa de la zona de estudio.

La figura anterior expone las zonas con amenaza por movimiento en masa a nivel local de las veredas Ajizal y Los Gómez, esta información fue suministrada por el estudio de amenazas realizado por la Universidad Nacional en el año 2018.

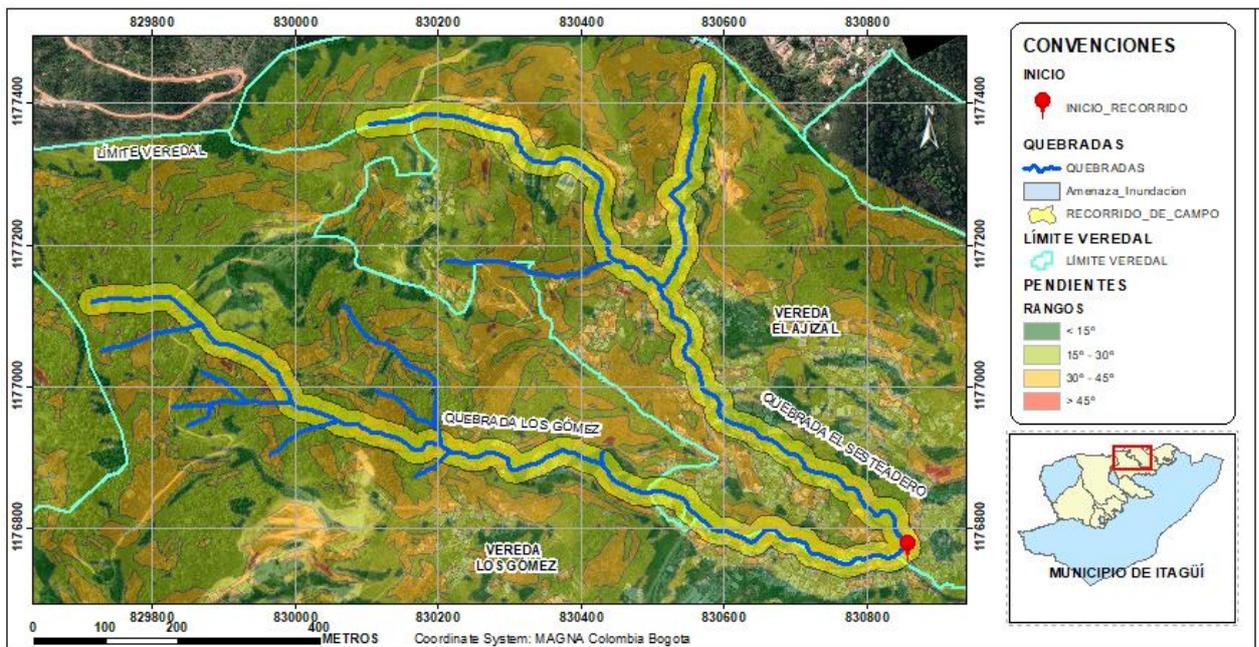
Figura 6. Mapa de pendientes en zona de estudio.

Se observa que el nivel de amenaza por movimiento en masa aumenta a medida que se avanza aguas arriba de las quebradas, lo cual está asociado al aumento en las pendientes del terreno en las zonas más altas del territorio rural y campo de estudio. Por ende, los movimientos en masa más críticos se observan en la zona rural del municipio, exactamente en los centros poblados de las veredas. Dichos movimientos, no son de fácil visualización y desplazan las edificaciones lentamente ocasionando grietas y daños estructurales. Muchos de ellos se encuentran en las laderas adyacentes a las edificaciones, mientras que otros se asocian al terreno de la fundación de las edificaciones, lo cual genera un desprendimiento del material y desplazamientos diferenciales (UNAL, 2018).

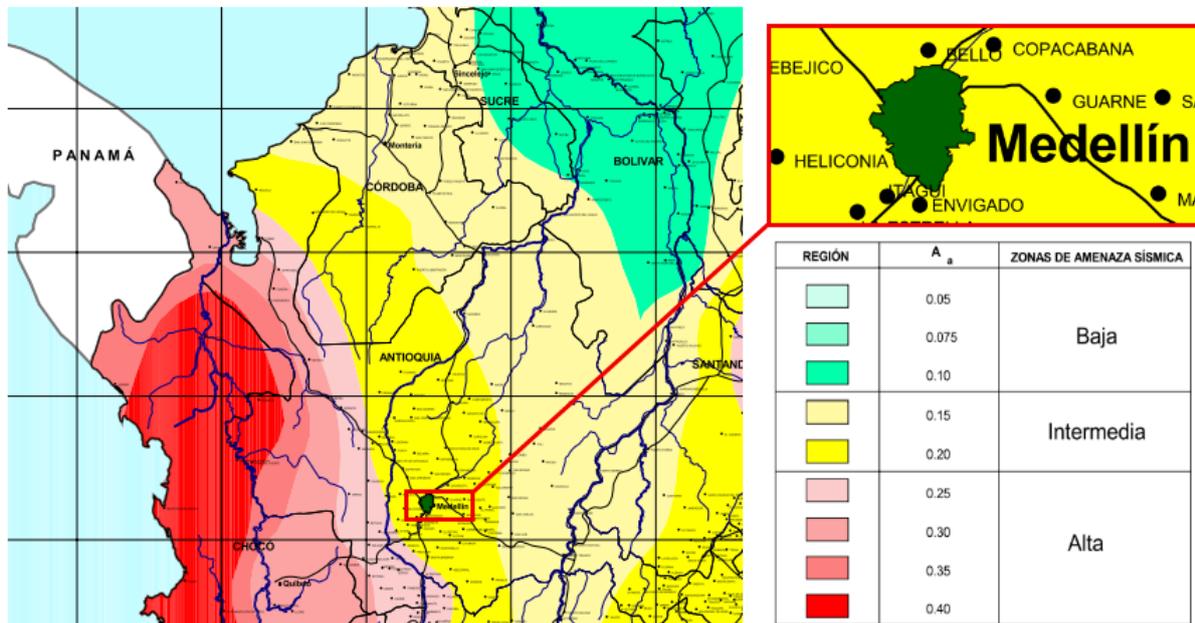
Figura 7. Amenaza sísmica Itagií.

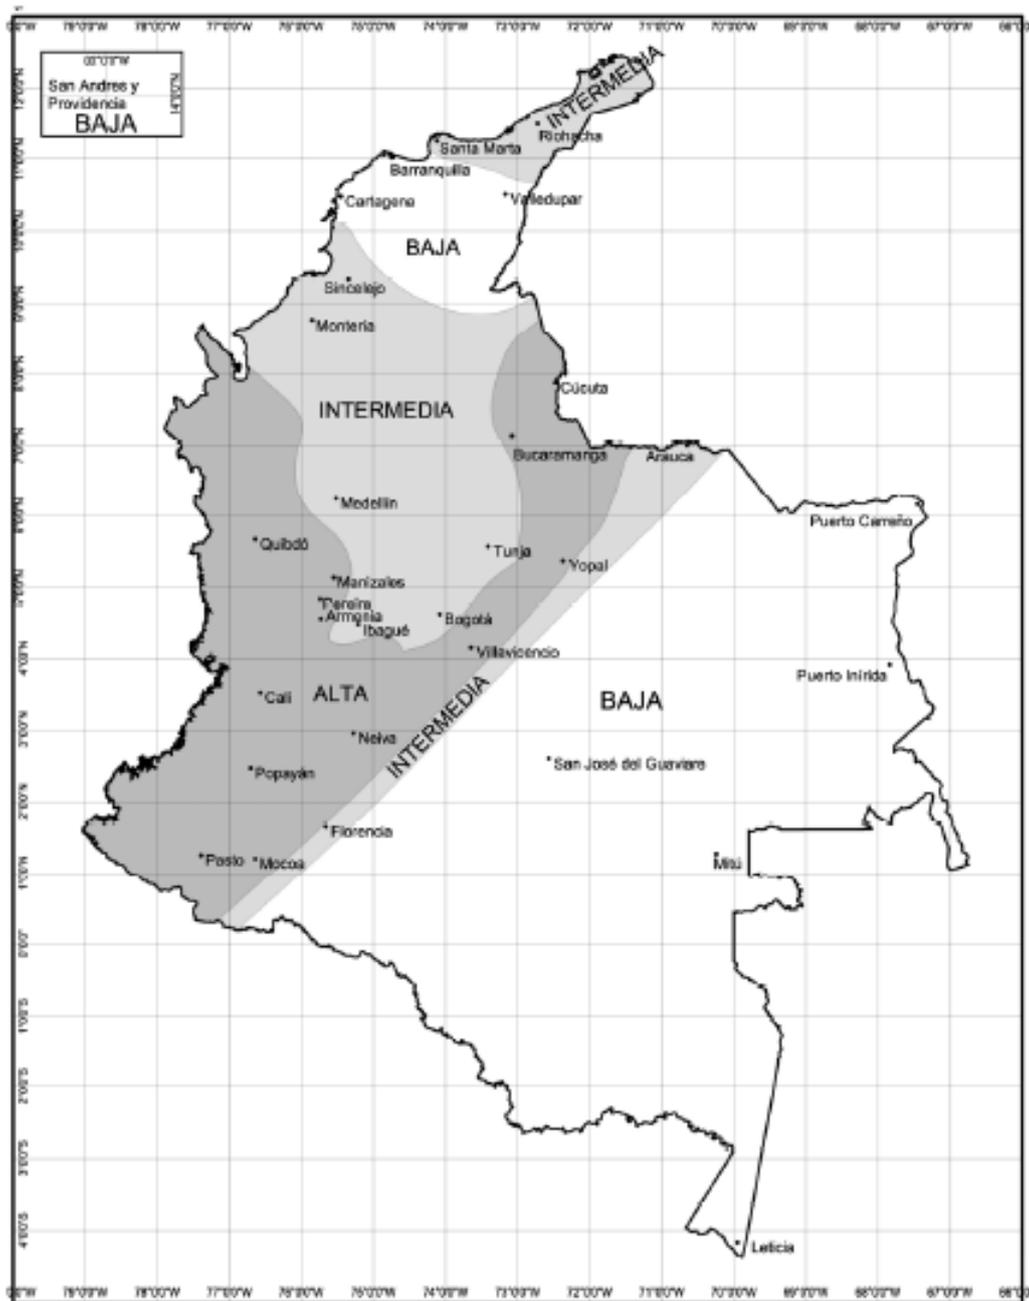
Figura 8. Zonas de amenaza sísmica aplicable a edificaciones para la NSR-10 en función de Aa y Av.

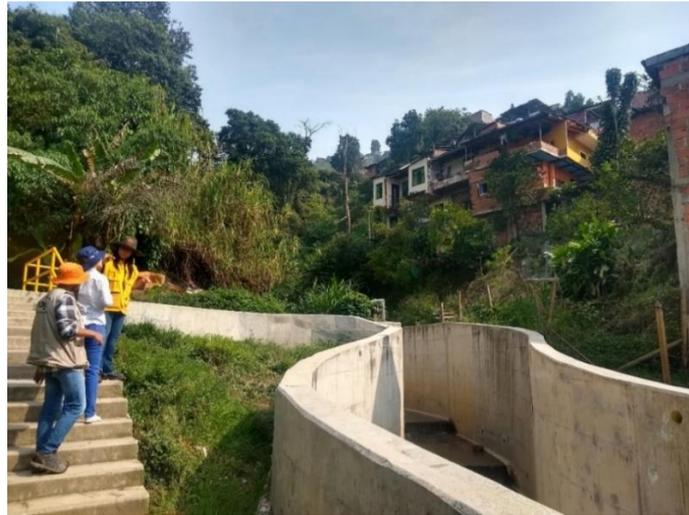
Figura 11. Recorridos de campo, inspección general de la zona de estudio.

En la figura anterior se logra identificar la confluencia de las quebradas Sesteadero y Los Gómez, lugar que dio origen al inicio de los recorridos de campo. La confluencia en comento, tiene la particularidad de que se encuentra canalizada, producto de los estudios e intervenciones que se han desarrollado en el territorio

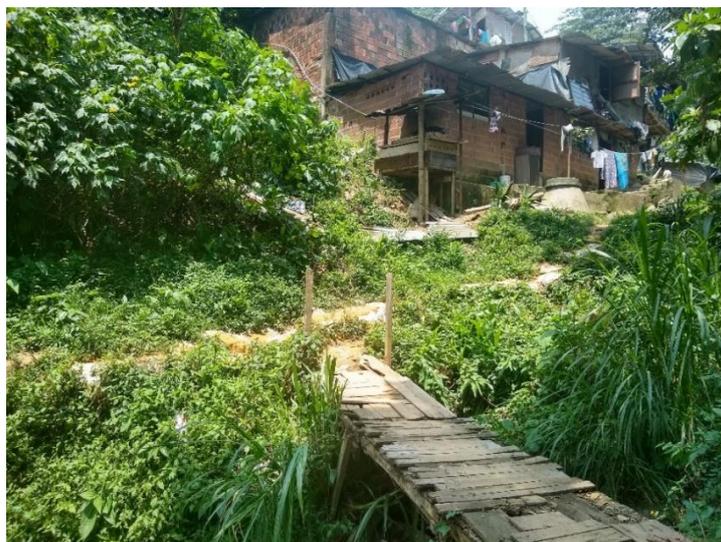
Figura 12. Recorridos de campo, sector Los Gatos, vereda El Ajizal.

Aguas arriba de la confluencia anteriormente mencionada (origen del recorrido), se encuentran las primeras edificaciones en la franja de retiro de la quebrada El Sesteadero, donde se logra evidenciar una de las problemáticas de movilidad que afectan la calidad de vida de las personas que habitan allí.

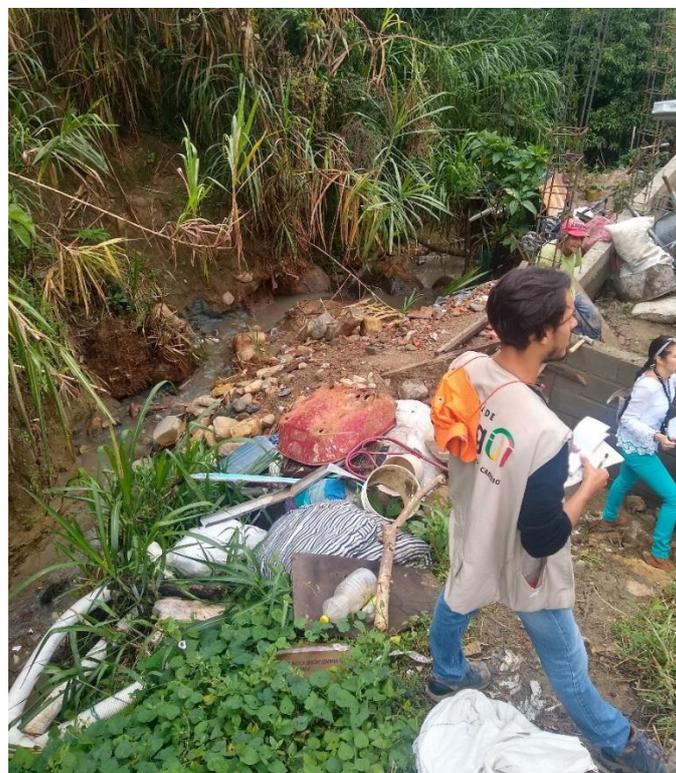
Figura 14. Recorridos de campo, sector Los Sánchez, vereda El Ajizal.

En la figura anterior se observa el mal manejo de residuos sólidos y de la cercanía de los asentamientos marginales a las quebradas que en época de lluvia, esto puede generar represamiento del material e inundación.

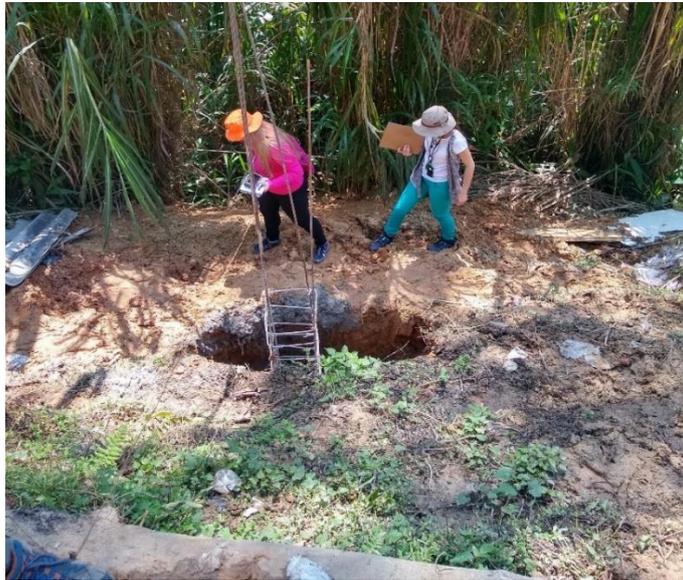
Figura 15. Recorridos de campo, sector Los Sánchez, vereda El Ajizal.

Es evidente que las construcciones en la zona de retiro de las quebradas crece constantemente y es por esto que la vulnerabilidad a la que se ven expuestas las personas del territorio.

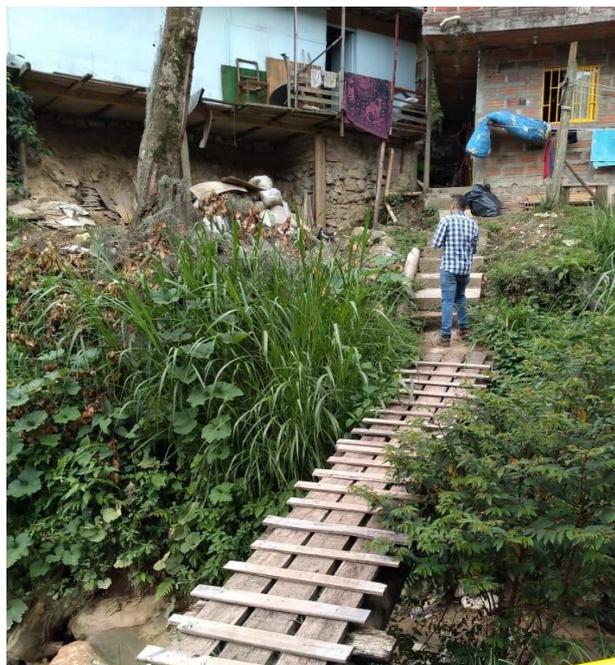
Figura 16. Recorridos de campo, sector Betania, vereda Los Gómez.

Por otro lado, de las figuras, se logran evidenciar los diferentes tipos de edificaciones de la zona, los cuales exponen información necesaria para consolidar y establecer las variables de vulnerabilidad.

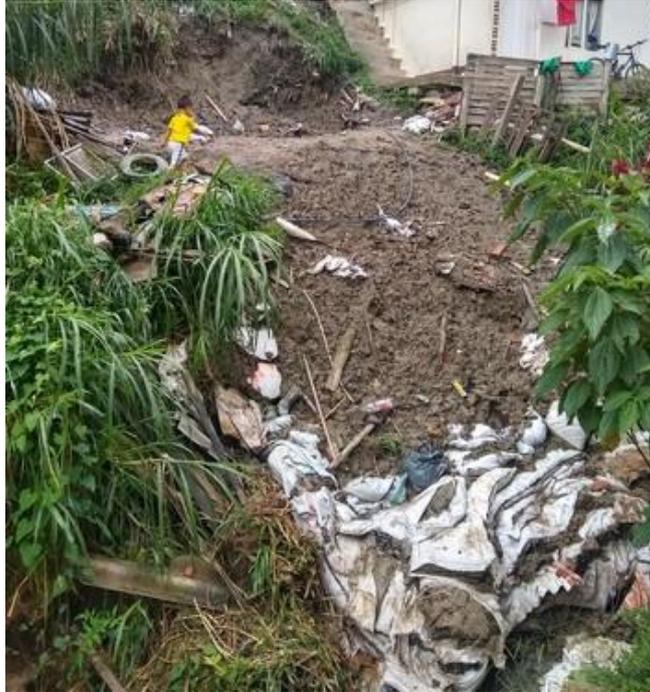
Figura 17. Depósito inadecuado en la margen de la quebrada El Sesteadero, vereda el Ajizal.

En la **Figura 17**, se observa un depósito inadecuado de la excavación cerca a la margen de la quebrada para un posible asentamiento de una nueva edificación

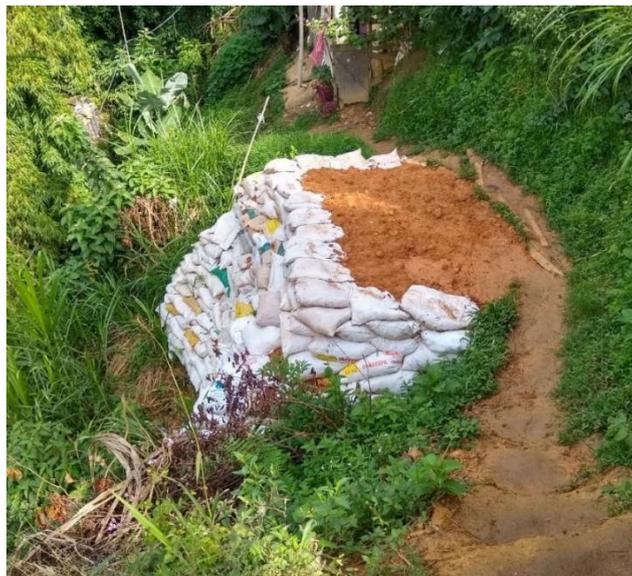
Figura 18. Lleno inadecuado en ladera cerca a la Quebrada Los Gómez.

Además de los llenos inadecuados, se encontraron deslizamientos y estructuras en mal estado que pueden generar un aumento en las amenazas presentes.

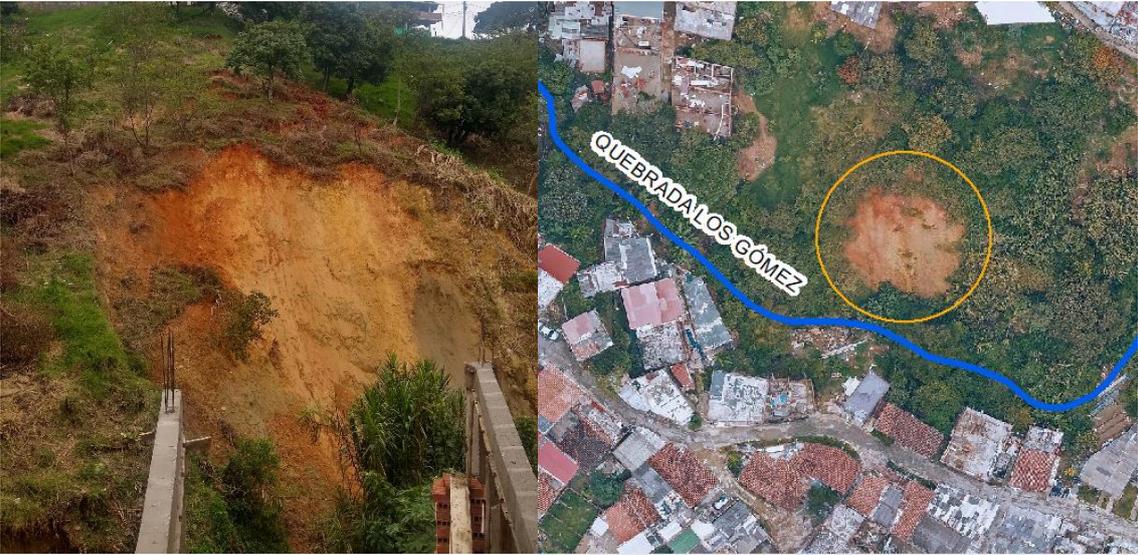
Figura 19. Movimiento en masa en ladera vereda Los Gómez ocurrido en mayo, 2019.

En la figura anterior se logra evidenciar un movimiento en masa aledaño a la quebrada los Gómez, exactamente en el sector Betania de la vereda. Este deslizamiento ocasiona un represamiento en la quebrada y desvía el cauce natural de la misma, generando así, un aumento en la amenaza por inundación y avenida torrencial para las localidades aguas abajo.

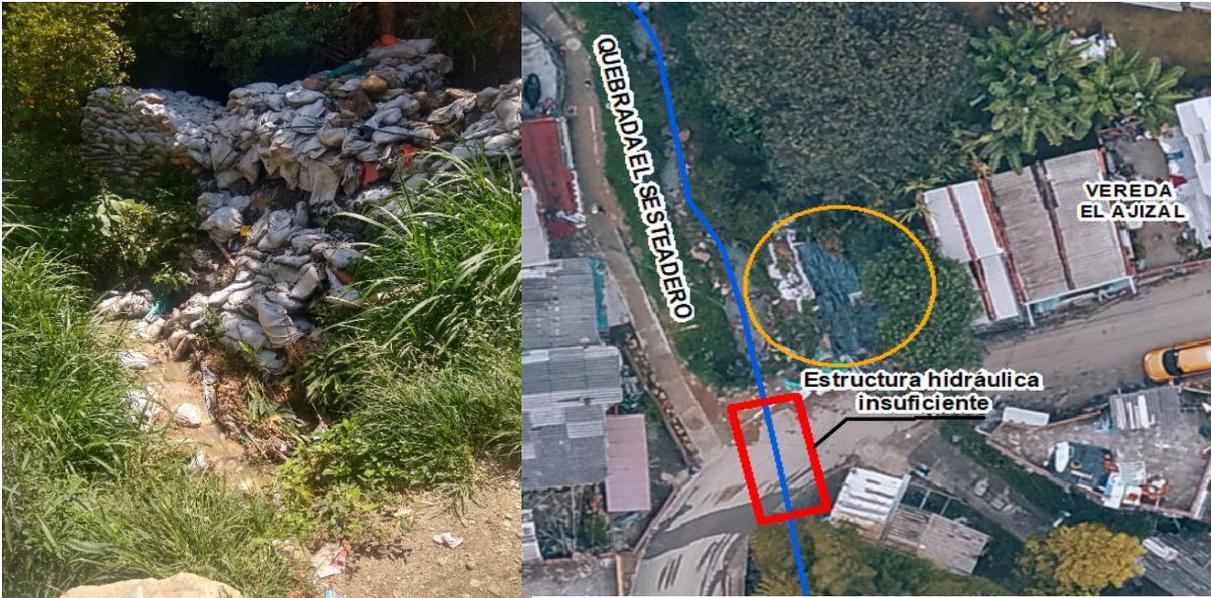
Figura 20. Depósito inadecuado de residuos sólidos vereda El Ajizal. Mayo, 2019.

Todo esto lleva al aumento del peligro de inundación y de avenida torrencial aguas debajo de las quebradas; dichas problemáticas se deben a los incontrollables asentamientos clandestinos en el territorio. Cabe aclarar que estas zonas carecen de lugares apropiados para un adecuado manejo de residuos; la falta de acceso a servicios públicos también lleva a que las quebradas se vean considerablemente afectadas.

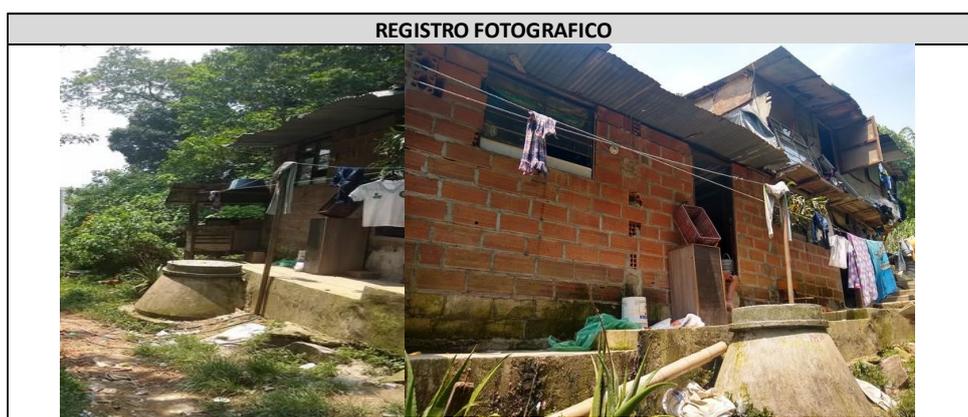
El estado de conservación de los materiales es regular y la edificación se encuentra aproximadamente a 6 metros de la quebrada.

La ficha anterior es un ejemplo de la representación de los datos obtenidos para una de las edificaciones seleccionadas (edificación # 4) en la margen de la quebrada el sesteadero; la vivienda se encuentra aproximadamente a 4 metros de retiro del afluente, lo cual genera una amenaza considerable a inundación y del mismo modo un aumento en la vulnerabilidad. La cercanía a la quebrada, representa el factor más influyente para evaluar la capacidad de respuesta ante inundación de la edificación, sin embargo, los antecedentes de la zona son indispensables para la toma de decisiones y recomendaciones finales.

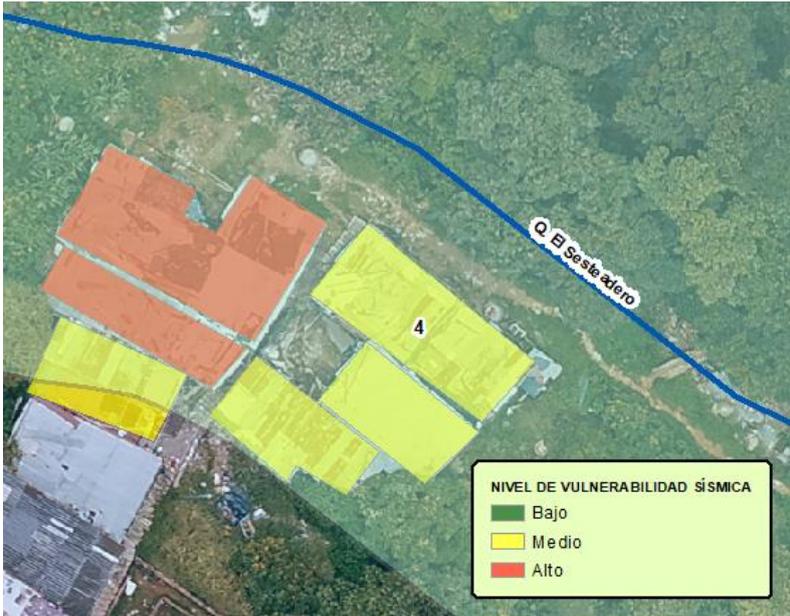
Figura 22. Detalle de mapa para nivel de vulnerabilidad sísmica, edificación # 4.

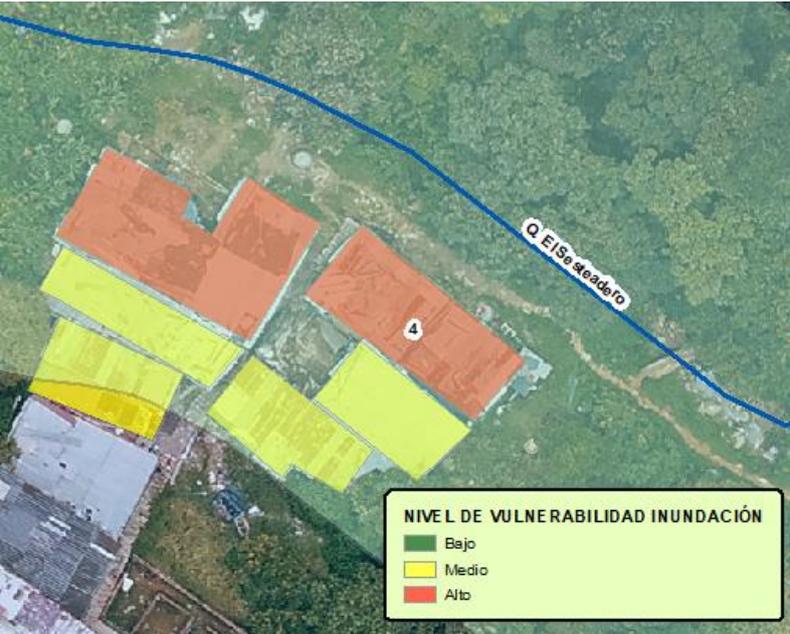
Figura 23. Detalle de mapa para nivel de vulnerabilidad ante inundación, edificación # 4.

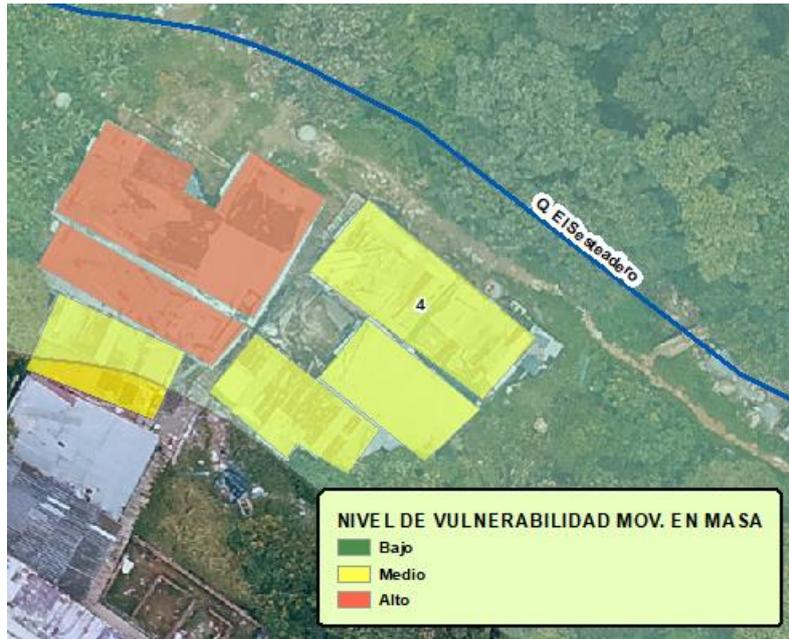
Figura 24. Detalle de mapa para nivel de vulnerabilidad ante movimiento en masa, edificación # 4.

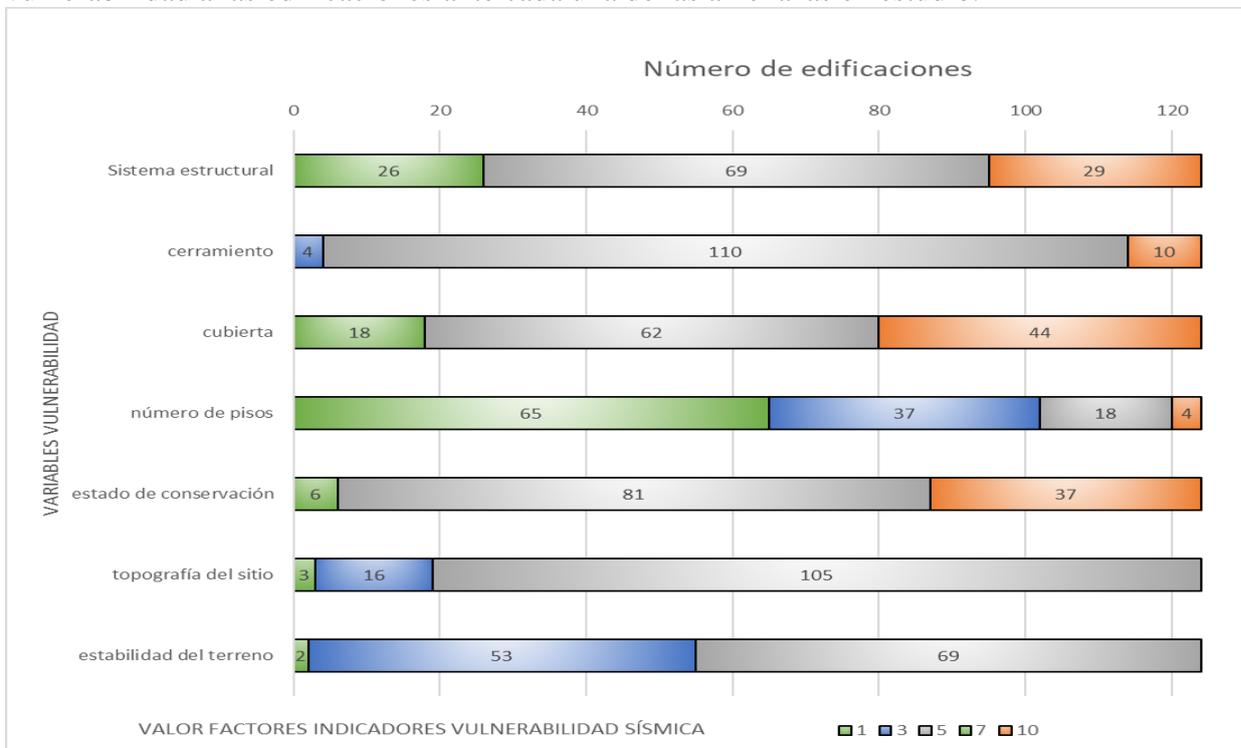
Figura 25. . Representación de los valores de factores indicadores para cada variable de vulnerabilidad ante amenaza sísmica.

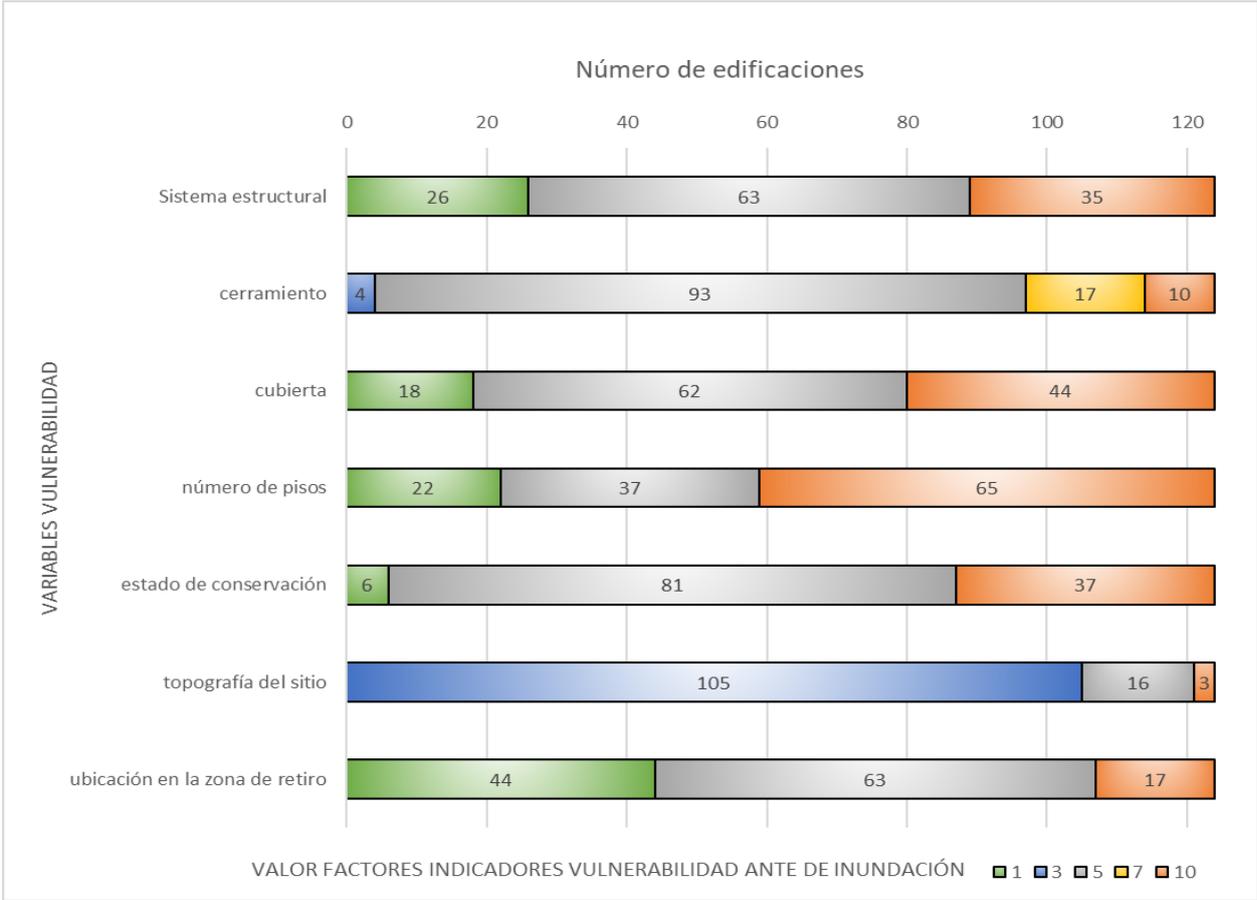
Figura 26. Representación de los valores de factores indicadores para cada variable de vulnerabilidad ante amenaza inundación.

La variable “ubicación en la zona de retiro”, es la que mayor valor de ponderación obtuvo para el cálculo de vulnerabilidad ante inundación debido a que es la de mayor influencia en la para la edificación ante dicho evento. Dicho lo anterior, es importante mencionar a partir del gráfico anterior que 17 edificaciones obtuvieron la mayor calificación del indicador (NIVEL 1) que significa que estas construcciones están más cerca a las quebradas y por ende mayor vulnerabilidad ante inundación. Es importante la aclaración de que cada variable posee una ponderación diferente que depende de la influencia para cada construcción, con el fin de contribuir a una interpretación de los resultados más eficaz.

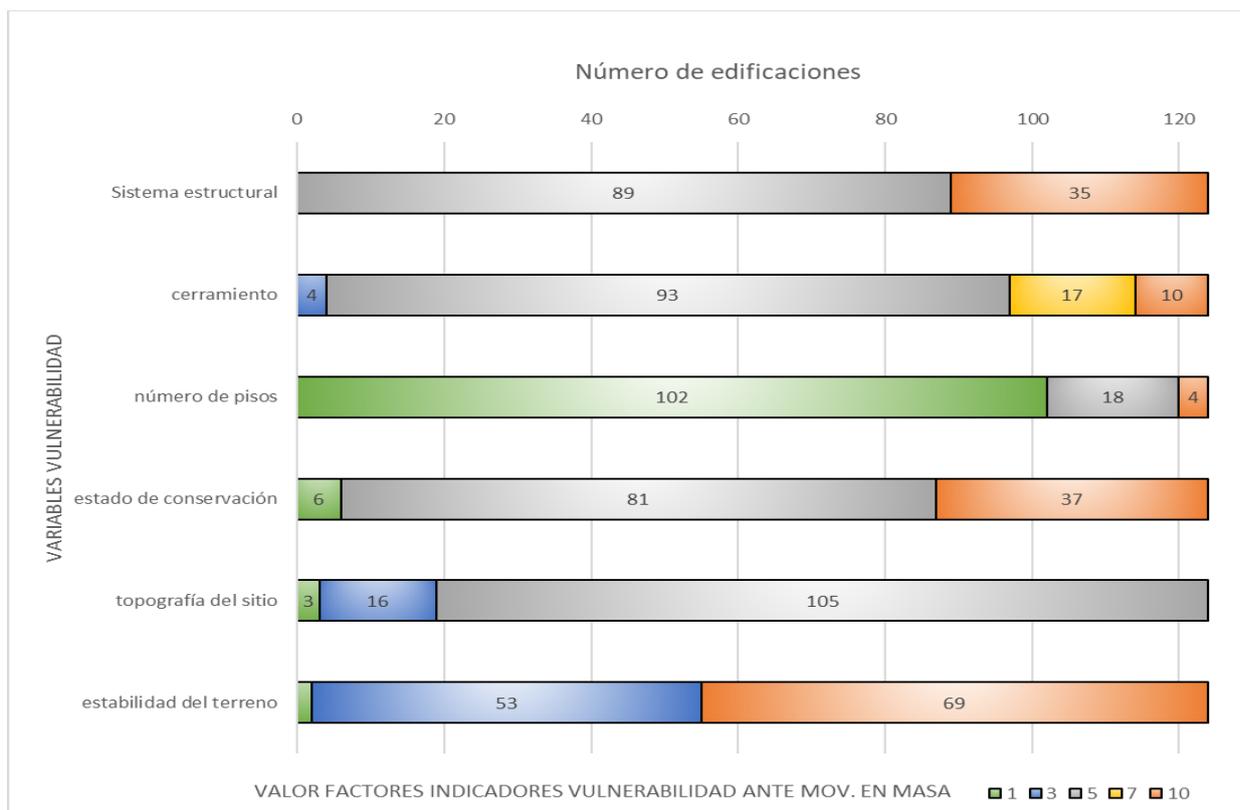
Figura 27. Representación de los valores de factores indicadores para cada variable de vulnerabilidad ante amenaza por mov. en masa..

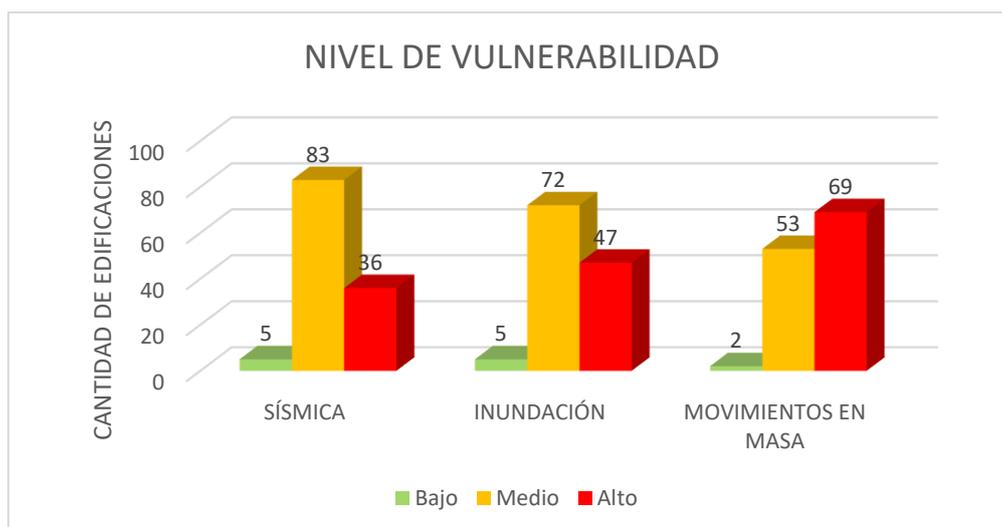
Figura 28. Resultados totales del nivel de vulnerabilidad.

Como se observa en el gráfico anterior, la amenaza que genera mayor peligro para la zona en estudio es la de movimientos en masa, significa que las edificaciones evaluadas presentan menor capacidad de respuesta en caso de ocurrencia de un evento de remoción de masa.

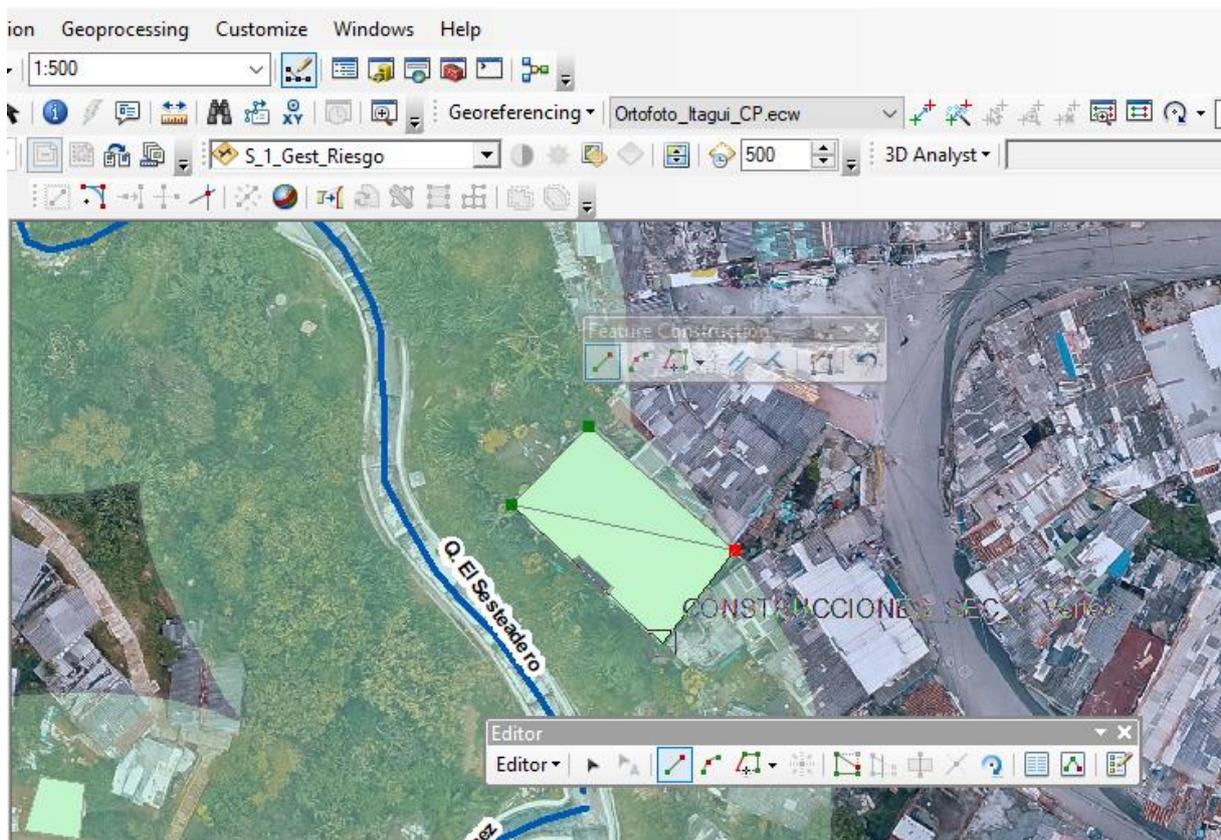
Figura 29. Elaboración de mapa, desarrollo de capa poligonal de cada edificación en Arcmap.

Se observa la elaboración de cada polígono que representa la edificación correspondiente, la cual es georreferenciada en el sistema de coordenadas proyectado Magna Colombia Bogotá ya que es el sistema establecido en el Municipio de Itagüí.

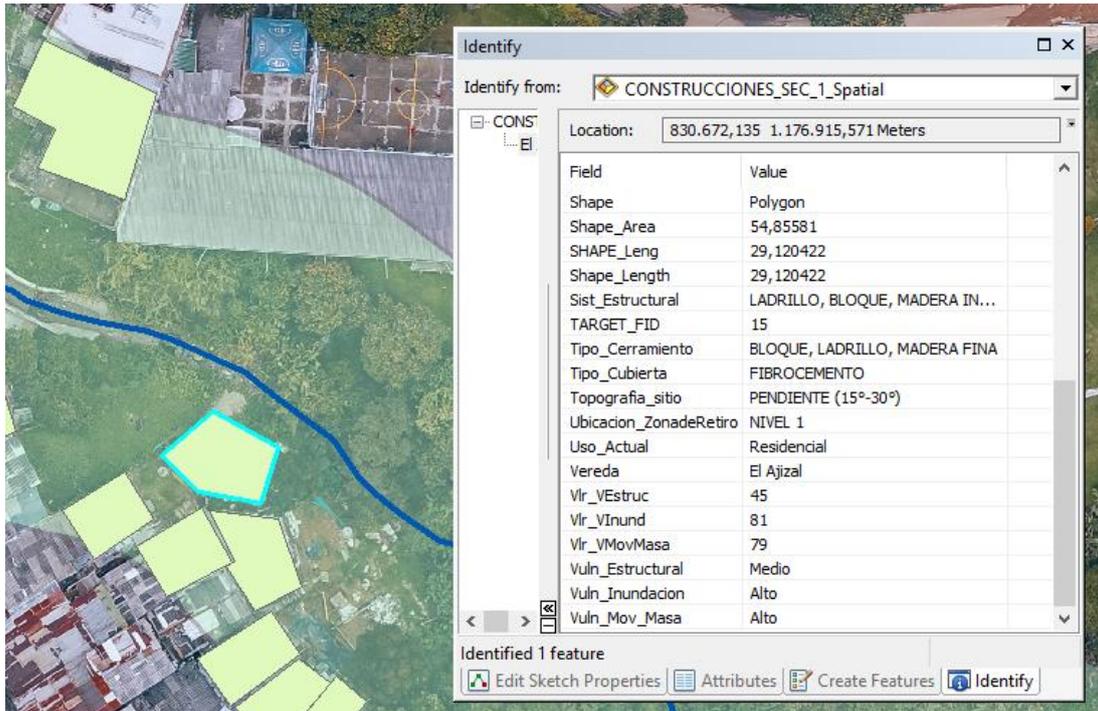
Figura 30. Vinculación de resultados de vulnerabilidad en la tabla de atributos de cada edificación en el mapa.

Luego de que se crearon los 124 polígonos, se establecieron los resultados de vulnerabilidad y la información obtenida en las fichas técnicas en la tabla de atributos de la capa poligonal; se ingresaron los factores indicadores de cada variable de vulnerabilidad, el puntaje total y el nivel de vulnerabilidad obtenido para cada edificación, con el fin de brindar la información pertinente y generar solidez en la base de datos de gestión de riesgo.

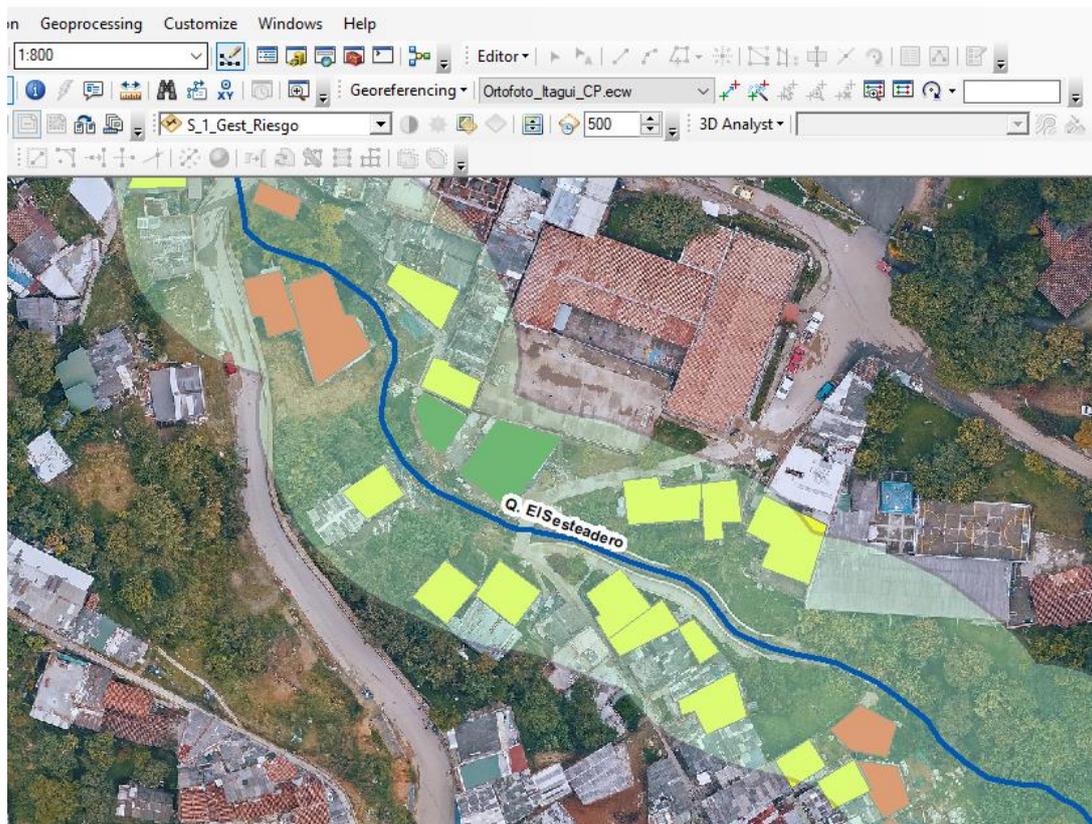
Figura 31. representación de los niveles de vulnerabilidad en el mapa.

Finalmente se generaron 3 mapas con la representación de los tres tipos de vulnerabilidad (sísmica, inundación y movimientos en masa), representando los polígonos de color verde como el nivel de vulnerabilidad baja, de color amarillo el nivel medio y de color rojo el nivel alto de vulnerabilidad. Todo esto con el fin de generar un mejor entendimiento y socializar los resultados en las mesas de trabajo y reuniones de la oficina corregimental.
