**Fase 1 del programa del Uso Eficiente y Ahorro de
Agua (PUEAA).**

**Preparación y aprestamiento de información
basados en un diagnóstico realizado al acueducto del
Municipio de Mariquita-Tolima**

Informe de práctica
como requisito para optar al título de:
Ingeniero Ambiental.

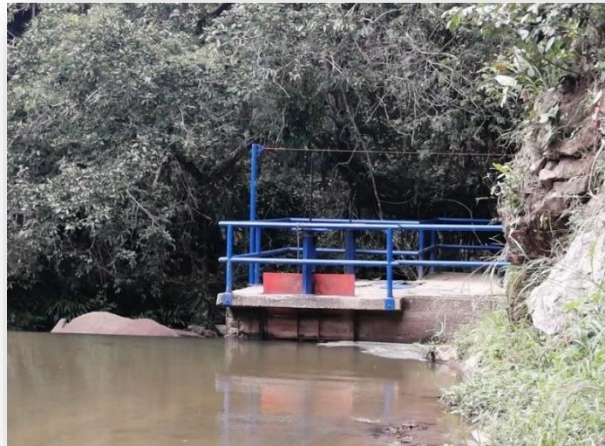
La bocatoma se encuentra ubicada aproximadamente a 6 km de la planta de tratamiento, es de tipo lateral de fondo como se muestran en la figura 2 y 3. Cuenta con dos líneas de aducción de 12" y 10". A 500 metros de la bocatoma se ubican dos desarenadores los cuales realizan el tratamiento previo a la aducción.

Figura 2. Captación lateral de la Bocatoma del acueducto del municipio de San Sebastián de Mariquita. (Fuente: Autor)

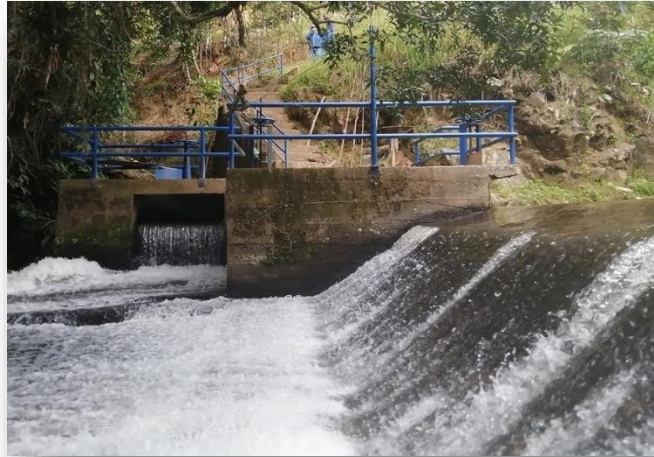
Figura 3. Vista lateral de la Bocatoma del acueducto del municipio de San Sebastián de Mariquita. (Fuente: Autor)

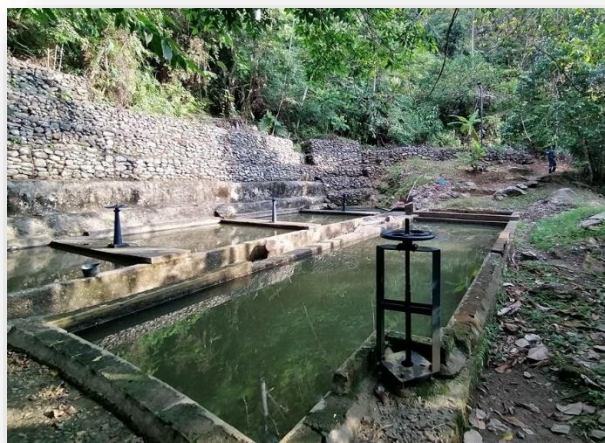
Desarenador 1: El estado general observado es bueno en lo que se refiere a la estructura de concreto. El desagüe para caudales excedentes es deficiente en época de invierno, ya que se rebosa por las paredes de la estructura, con lo cual se puede generar erosión, que pone en peligro la estructura a futuro.

Desarenador 2: El estado general de la estructura es bueno. A nivel de funcionamiento hidráulico, no es totalmente eficiente en la remoción de partículas flotantes, tales como hojas de árboles, y demás material vegetal.

Figura 4. Vista 1 de los desarenadores del acueducto del municipio de San Sebastián de Mariquita. (Fuente: Autor)

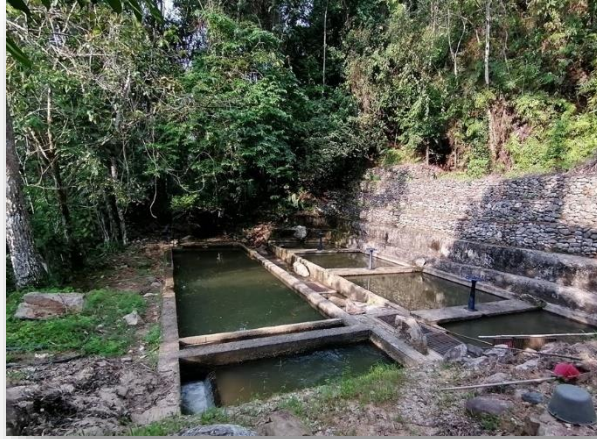
Figura 5. Vista 2 de los desarenadores del acueducto de San Sebastián de Mariquita. (Fuente: Autor)

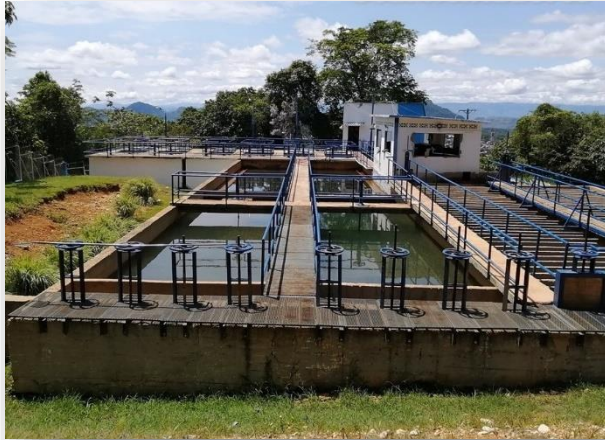
Localizada aproximadamente a 545 m.s.n.m., es de tipo convencional. A esta llegan dos tuberías independientes provenientes de los desarenadores. Cuenta con canaleta Parshall para la medición del caudal de entrada. La planta cuenta con una estructura física bien dotada para laboratorios, zona de operarios, oficina, así como bodegas y baños.

Figura 7. Vista general de la PTAP del acueducto del municipio de Mariquita. (Fuente: Autor)

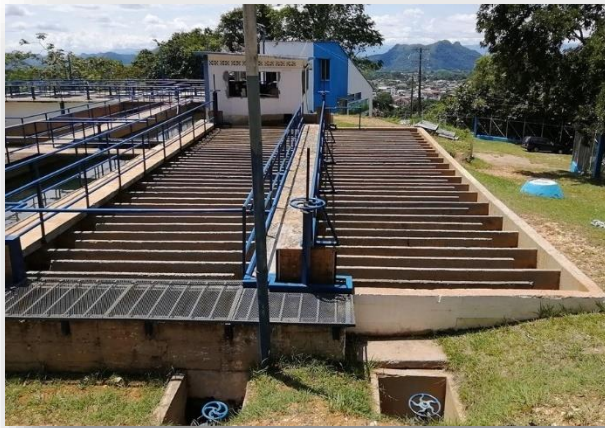
La planta está conformada por dos módulos de floculación de tipo hidráulico, dos de sedimentación de flujo horizontal y seis filtros de gravedad y rata declinante variable. Los filtros son lavados cada 12 a 24 horas en función de la calidad del agua, durante un tiempo total de 3 a 4 horas de lavado.

Figura 8. Vista 1 de los módulos de floculación de la PTAP del municipio de San Sebastián de Mariquita. (Fuente: Autor)

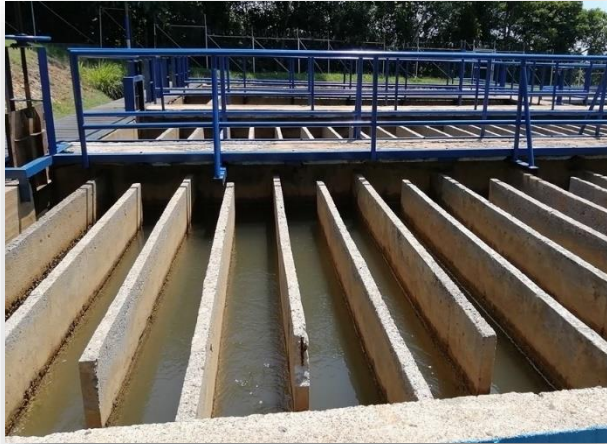
Figura 9. Vista 2 de los módulos de floculación de la PTAP del Municipio de San Sebastián de Mariquita. (Fuente: Autor)

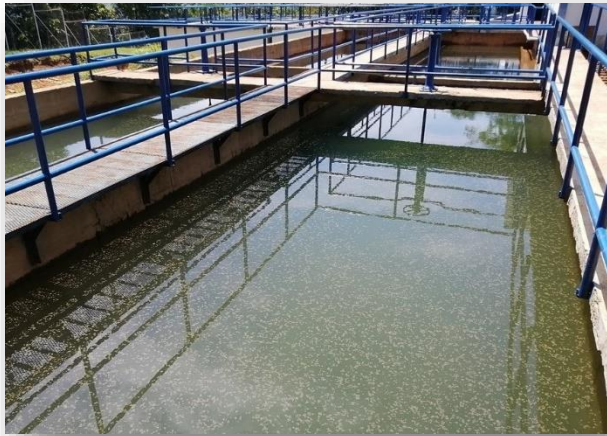
Figura 10. Sedimentador lento de la PTAP del acueducto del municipio de San Sebastián de Mariquita. (Fuente: Autor)

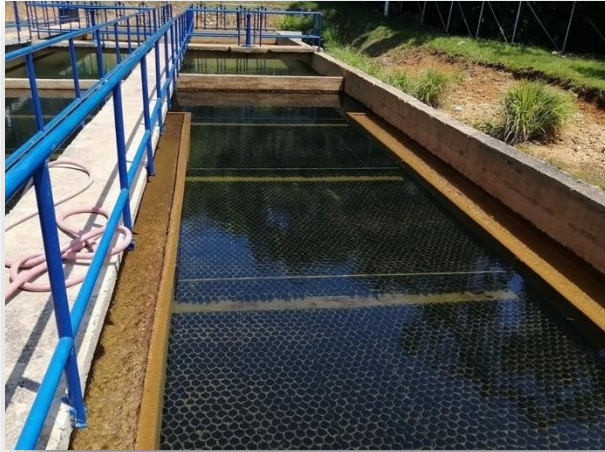
Figura 11. Sedimentador de panel de la PTAP del acueducto del Municipio de San Sebastián de Mariquita. (Fuente: Autor)

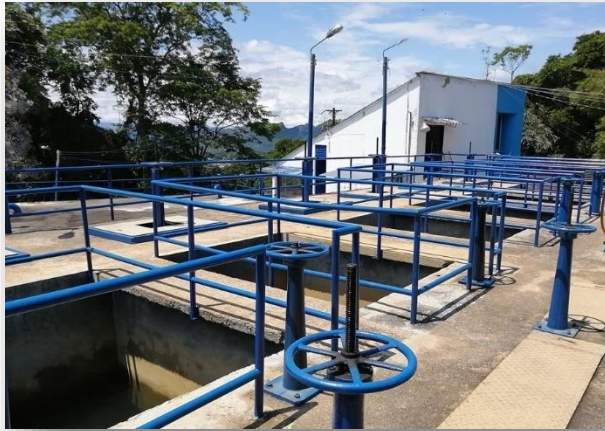
Figura 12.. Filtros de Gravedad de la PTAP del acueducto del municipio de San Sebastián de Mariquita. (Fuente: Autor)

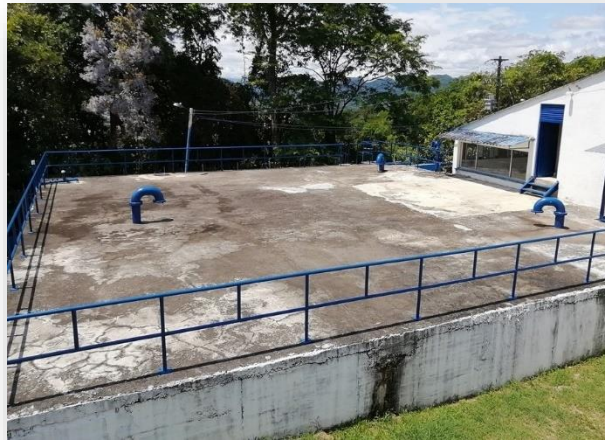
Posterior al proceso de potabilización en el sistema de tratamiento el agua pasa a dos tanques de almacenamiento con una capacidad de 950 m³ y 850 m³ respectivamente, son de tipo semienterrado en concreto reforzado, en este punto se realiza el proceso de desinfección por inyección de cloro gaseoso; se utilizan para abastecer a todo el municipio de Mariquita

*Figura 13. Vista superior del tanque de almacenamiento N° 1 del acueducto del municipio de San Sebastián de Mariquita.
(Fuente: Autor)*

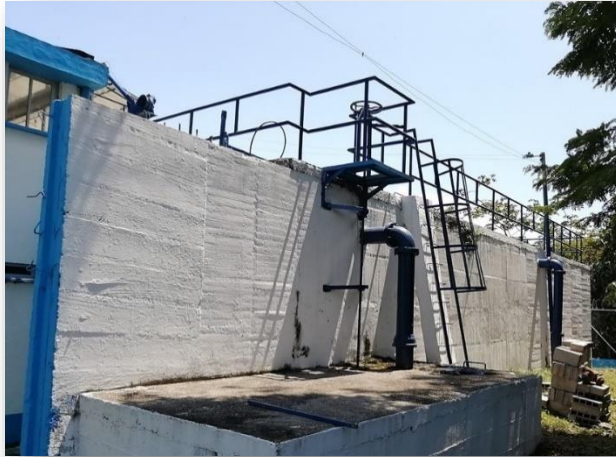
*Figura 14. Vista lateral del tanque de almacenamiento N° 1 del acueducto del municipio de San Sebastián de Mariquita.
(Fuente: Autor)*

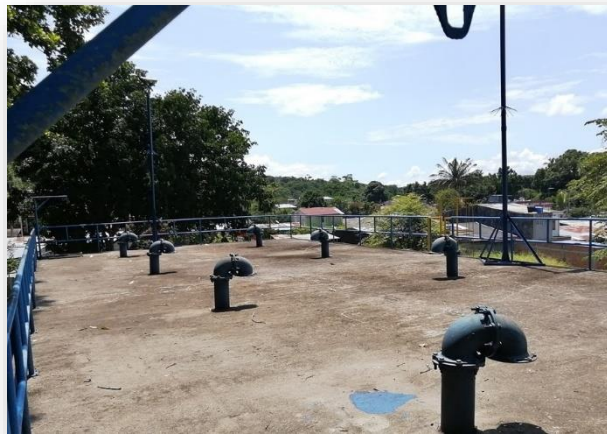
*Figura 15. Vista superior del tanque de almacenamiento N° 2 del acueducto del municipio de San Sebastián de Mariquita.
(Fuente: Autor)*

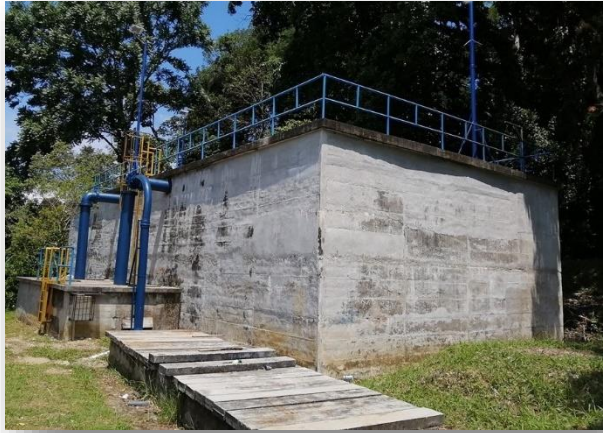
*Figura 16. Vista lateral del tanque de almacenamiento N° 2 del acueducto del municipio de San Sebastián de Mariquita.
(Fuente: Autor)*

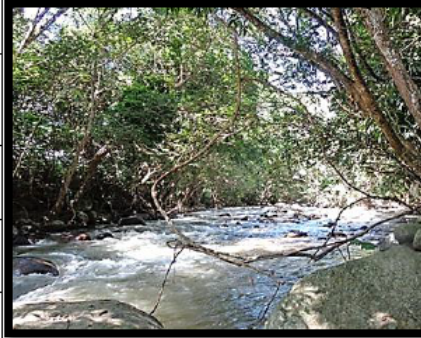
Influencia de comunidades	Aguas arriba se ubica el municipio de Fresno y cerca al punto de muestreo hay una piscícola.			
Descarga y tipo	Aguas arriba recibe las descargas residuales del municipio de Fresno.			
Tipo de textura de sustrato	Arenoso, con abundante presencia de rocas medianas y pequeñas			
Características organolépticas	Aguas claras, sin olor particular			
Tipo de corriente	Lótico	Coordenadas	Este 909890	Norte 1070219
Observaciones: Aguas con abundante corriente. En esta corriente se realiza extracción artesanal de oro. Ancho del Cauce: 15m. Profundidad promedio 0.50 m (cerca de las orillas)

Figura 23. Estación E13 Río Sucio antes de la bocatoma del municipio de San Sebastián de Mariquita. (Fuente: POMCA Río Gualí)

Se observa que la estación E13 no es apta para el consumo, se corrobora que antes de la estación E12 se vierten aguas residuales provenientes del municipio del Fresno lo que explica la alta presencia de coliformes que se menciona más adelante. Se evidencia por la E11 que la calidad del agua antes de pasar por la inmediación del municipio de Fresno es apta para el consumo humano.
