**DESARROLLO E IMPLEMENTACIÓN DE UN
PROGRAMA DE AHORRO Y USO EFICIENTE DEL
AGUA PARA EL MEJORAMIENTO DE LA PLANTA
DE TRATAMIENTO DE AGUAS RESIDUALES
INDUSTRIALES**

Universidad de Antioquia
Facultad de Ingeniería, Escuela Ambiental
Medellín, Colombia

Informe de práctica como requisito para optar al título de:
Ingeniera sanitaria

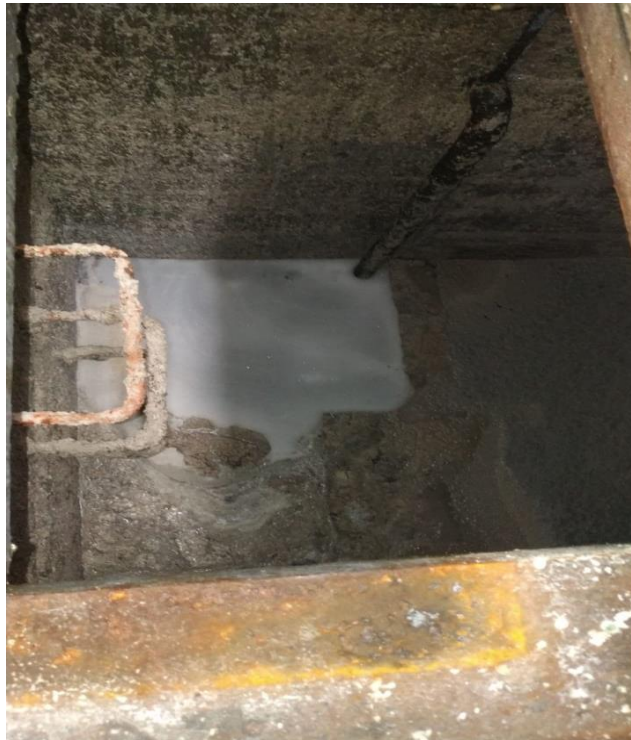
5.1.1.1 Trampa de grasas: Esta unidad es una de las que se ve principalmente afectada por el alto consumo de agua, debido a que sus dimensiones no están diseñadas para recibir un caudal superior a 0,17 L/s. Sin embargo, usualmente en las horas de la tarde se presentan caudales superiores,

causando un rebosamiento en este sistema y ocasionando finalmente que la grasa contenida en esta unidad llegue a los demás sistemas de tratamiento, provocando daños en los mismos y un deterioro en el efluente final. Adicionalmente, debido a la gran cantidad de agua que se acumula en esta unidad, esta es devuelta por las tuberías, hasta llegar a los pediluvios, lavamanos y pocetas de las diversas áreas, provocando que la producción sea detenida debido a que el agua residual genera un muy mal olor y al estar rebosados los sistemas anteriormente mencionados no es posible laborar en esas condiciones.

Imagen 1. Tanque trampa de grasas en estado de igualación con el tanque homogenizador

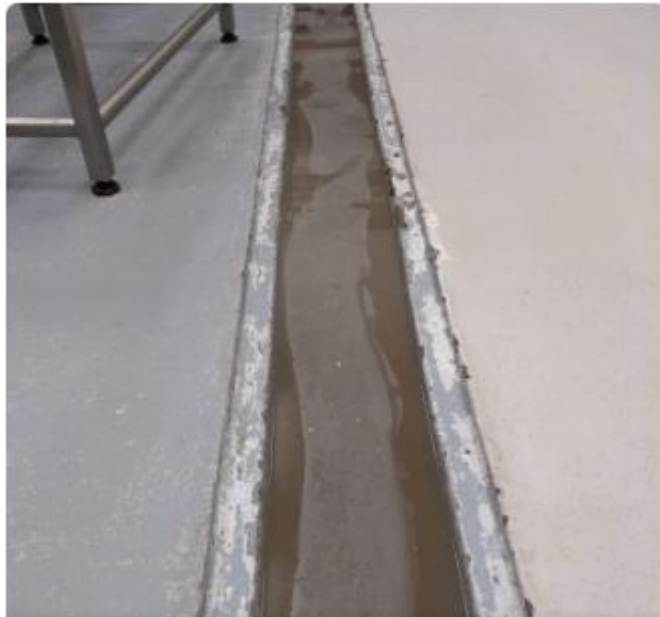
Imagen 3. Canaletas inundadas con agua residual

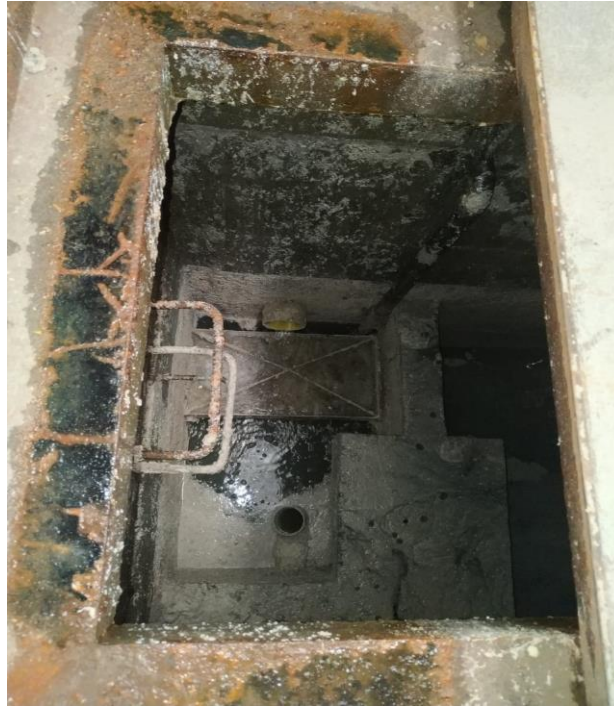
Imagen 4. Tanque trampa de grasas luego de estar en estado de igualación con el tanque homogenizador

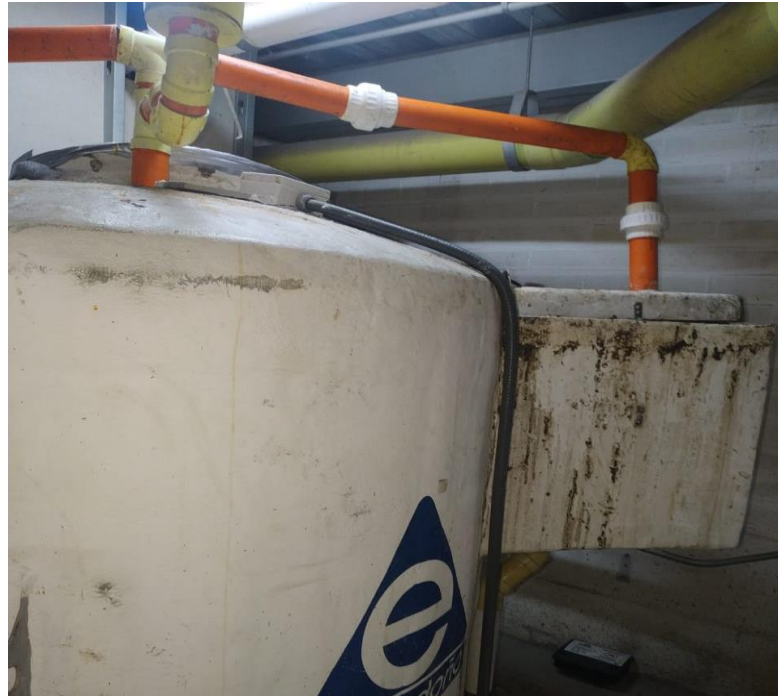
5.1.1.2 Reactor UASB: El agua residual que ingresa en esta unidad, proviene del tanque homogenizador, el cual cuando se presenta un incremento significativo en el consumo de agua, se iguala con la trampa de grasas, presentando altos incrementos en el nivel del agua, por lo que al ser bombeada al reactor UASB ingresa con un caudal muy superior al caudal de diseño, por lo tanto, se presentan inconvenientes de reboses en la cabeza del UASB y ocasiona el incumplimiento del tiempo de retención hidráulico que garantiza que los microorganismos anaerobios presentes en el reactor descompongan la materia orgánica presente en el agua residual.

Imagen 5. Reactor UASB en estado de rebose

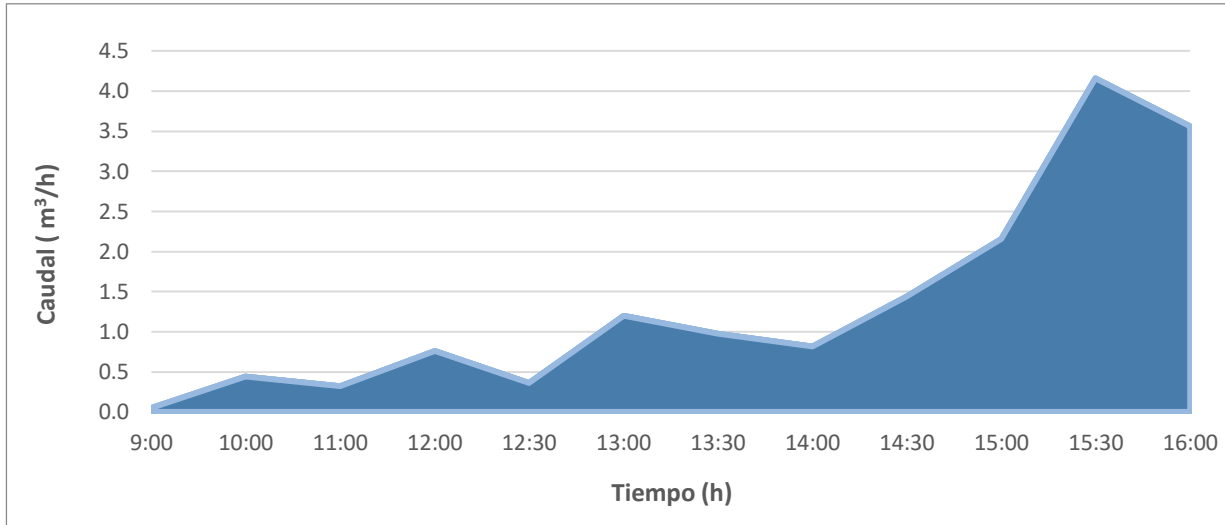
Esta unidad hace parte del sistema preliminar de la planta de tratamiento de aguas residuales industriales, y es el sistema que más afectaciones tiene al momento que se presentarse un consumo muy alto de agua, debido a que esto genera reboses permitiendo que las grasas pasen a los demás sistemas. Por esta razón se han realizado aforos en años anteriores, a fin de evaluar los picos de consumo de agua a lo largo de la jornada laboral. Así mismo, en el mes de marzo se realizó un aforo con el objetivo de comparar el caudal que actualmente está ingresando en la planta y el caudal en años pasados. A continuación, se presentan el aforo realizado en los años 2019.

Gráfico 1. Caudal afluente trampa de grasas año 2019

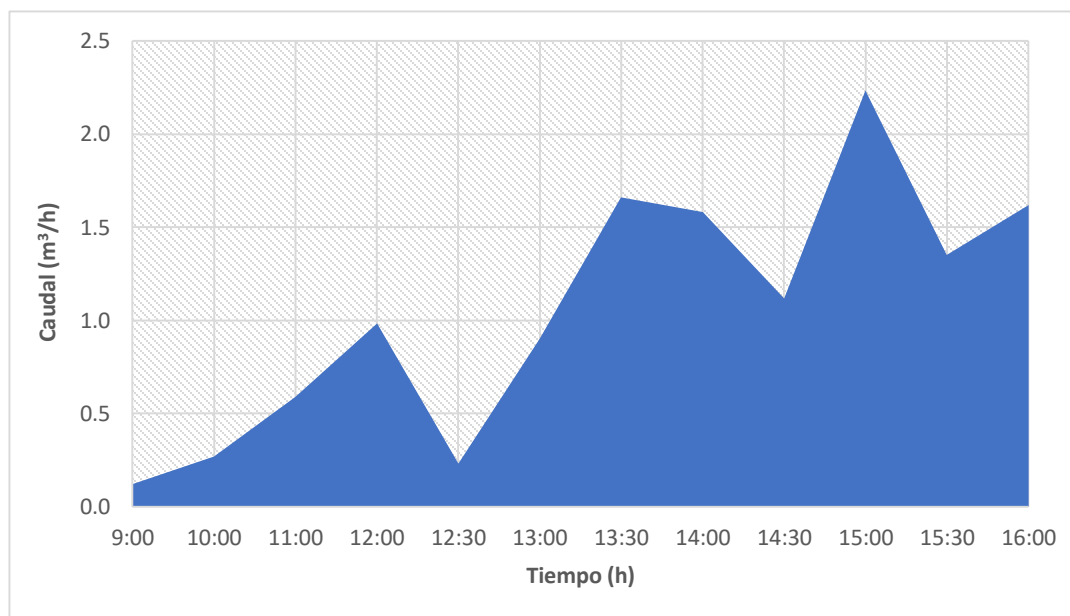
Gráfico 2. Caudal afluente trampa de grasas año 2020

En la tabla 6 y gráfica 2 se evidencia el consumo de agua en un día de producción normal en la Planta de desposte. Como se puede observar en el horario entre las 12:00 a 12:30 de la tarde se evidencia una reducción significativa del caudal debido a que en ese horario los colaboradores de la planta se encuentran en su horario de almuerzo y el consumo de agua evidentemente es muy poco. Adicionalmente, se evidencia que en las horas de la tarde hay un aumento significativo en el consumo, esto tiene mucho sentido, debido a que a partir de las 3 de la tarde, se comienzan las labores de aseo, en donde el personal encargado desinfecta cada una de las áreas de la planta, y es el momento en donde hay un gasto muy importante de agua. En comparación con el gráfico 2, que hace referencia al aforo realizado en el año 2019, se puede comprobar que el comportamiento es similar, ya que en las horas de la tarde después de las 3 de la tarde hay un incremento significativo, y entre las 12 y 12:30 la disminución referente a las horas de almuerzo. Adicionalmente se evidencia que el caudal ha disminuido al comparar ambos gráficos, ya que el caudal máximo correspondiente al año 2019 fue de aproximadamente $4 \text{ m}^3/\text{h}$, a diferencia del año 2020 que obtuvo un valor de $2,2 \text{ m}^3/\text{h}$.

Cabe mencionar que los aforos no se realizaron en la misma época del año, por lo que esto podría ser un factor importante para evaluar debido a que hay meses en el año en donde hay una mayor demanda de los productos, por lo tanto, se genera un mayor gasto de agua.

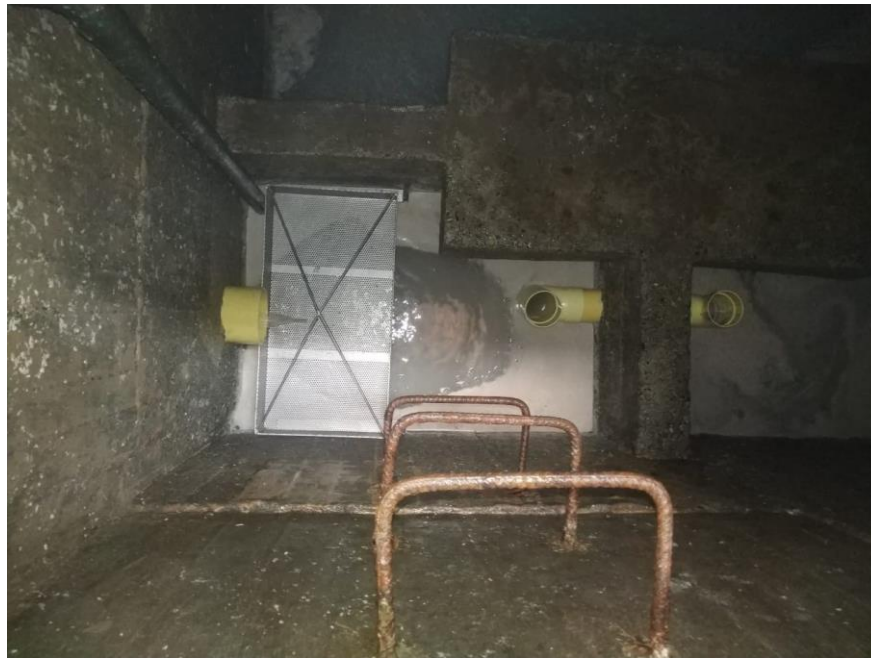
Imagen 7. Trampa de grasas sin presentar estado de rebosamiento
