**PROPUESTA DE UN PROCEDIMIENTO GEOINFORMÁTICO
PARA LA ESTIMACIÓN DE LA DIFUSIÓN
DEL VERTIMIENTO DE METALES PESADOS
EN FUENTES ABASTECEDORAS DE AGUA,
CASO EL CRISTO - MUNICIPIO DE REMEDIOS**

**Universidad de Antioquia
Facultad de Ingenierías, Escuela Ambiental
Medellín, Colombia
2020**

Trabajo de investigación presentado como requisito parcial para optar al título de:
Especialista en Medio Ambiente y Geoinformática

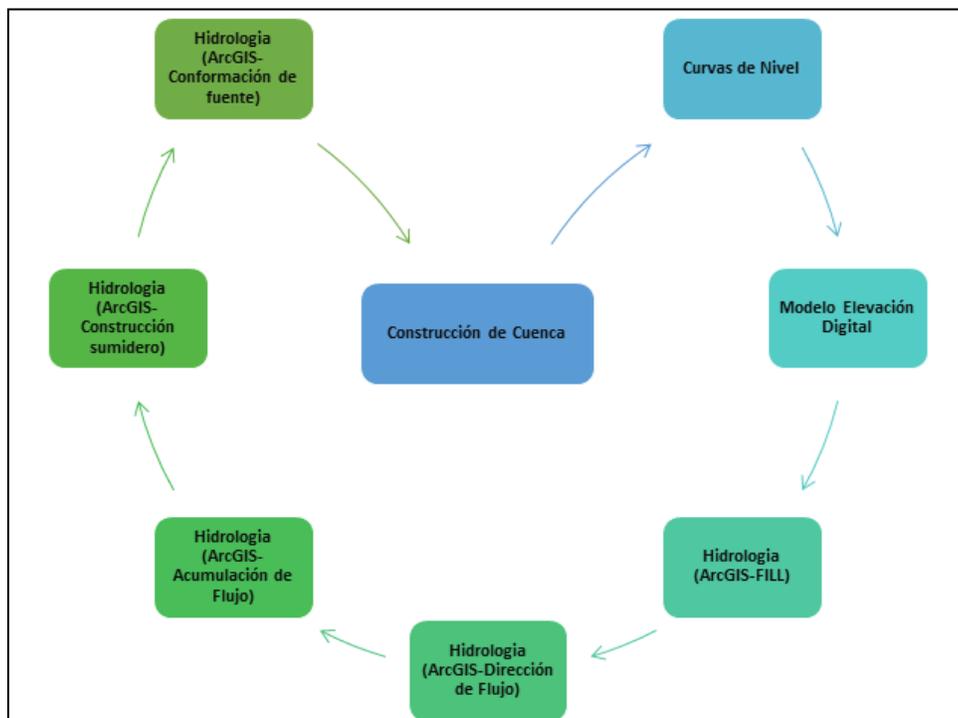
Figura 2. Proceso construcción de cuenca para la determinación de la quebrada El Cristo.

Para el modelo de estudio se realizó la delimitación de la cuenca donde se encuentra fuente hídrica El Cristo, que rodea gran parte de la zona urbana del municipio de Remedios, para dicho procedimiento se emplearon los datos de curvas de nivel y red de drenajes suministrados por la empresa prestadora de servicios públicos actual Aguas y Servicios del ITÉ , ya que poseía la datos relacionados con la fuente de interés, además de ser los datos más locales que se encontraron en la información disponible; para la implementación de la delimitación de la quebrada se emplearon las siguientes herramientas:

A partir de este procesamiento se obtuvo la creación de la cuenca hidrográfica dentro de la cual se encuentra la quebrada El Cristo, se desarrollaron además la composición de las bandas (4,5,3) para falso color y (4,2,3) para color verdadero. Como se puede observar estas fuentes hídricas bañan todo el casco urbano del municipio, la Quebrada en estudio hace su recorrido bordeando parte del casco urbano del municipio siendo afluente de otras fuentes que llegan finalmente al uno de los ríos más importantes el Río ITÉ.

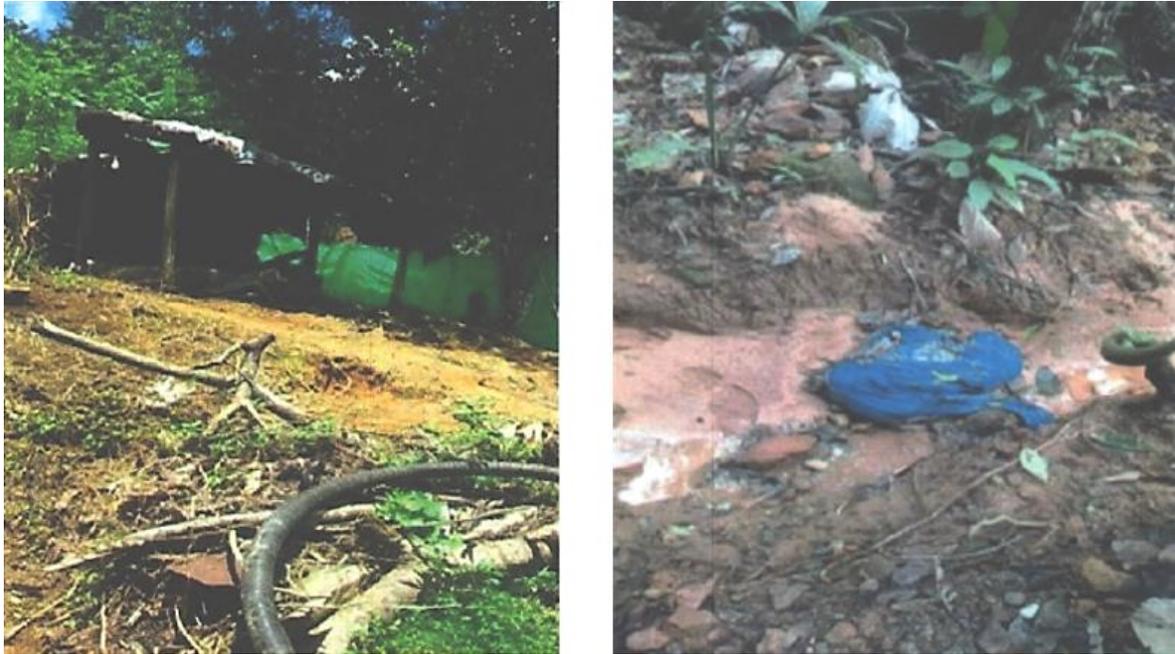
Figura 5. Actividad minera proveniente de “cambuches” y residuos.

Con base a la información levantada por la Secretaria Seccional de Salud y Protección Social se estableció uno de los principales impactos negativos por vertimientos en la quebradas provenientes de actividades por minería principalmente por parámetros como Mercurio debido a las repercusiones acumulativas en los cuerpos hídricos que en particular en esta quebrada El Cristo se aumenta el impacto debido a los usos para consumo humano como se observa en las imágenes citadas a continuación, que se evaluaron en zonas de retiro de la fuente.

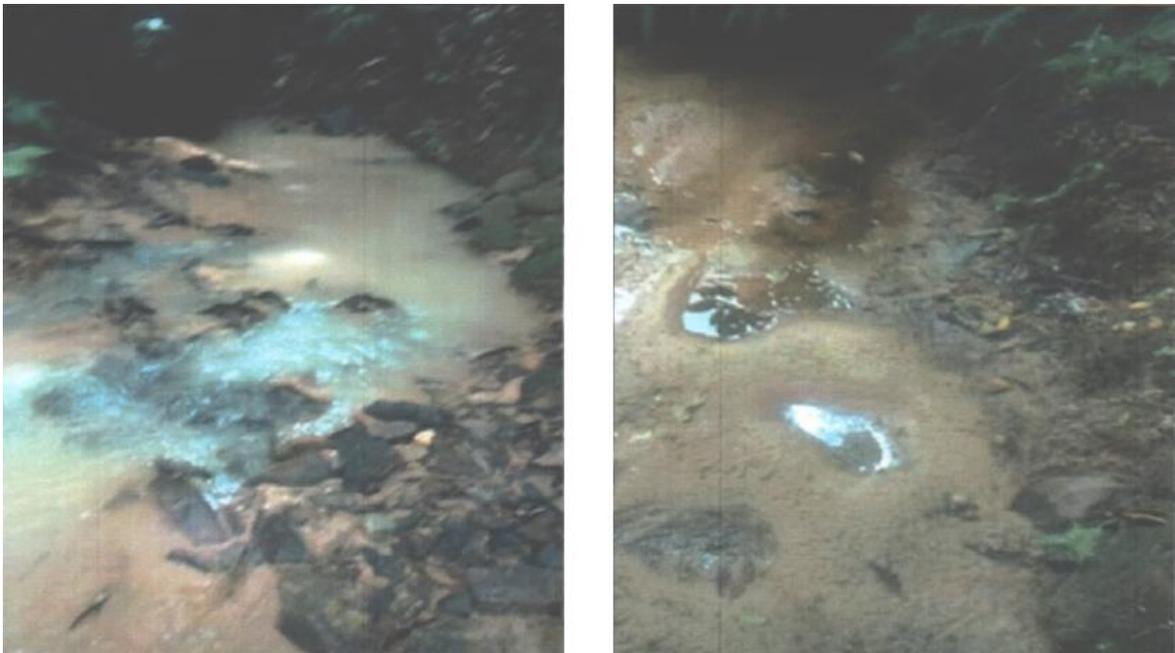
Figura 6. Actividades minería proveniente de escorrentía e infiltración.

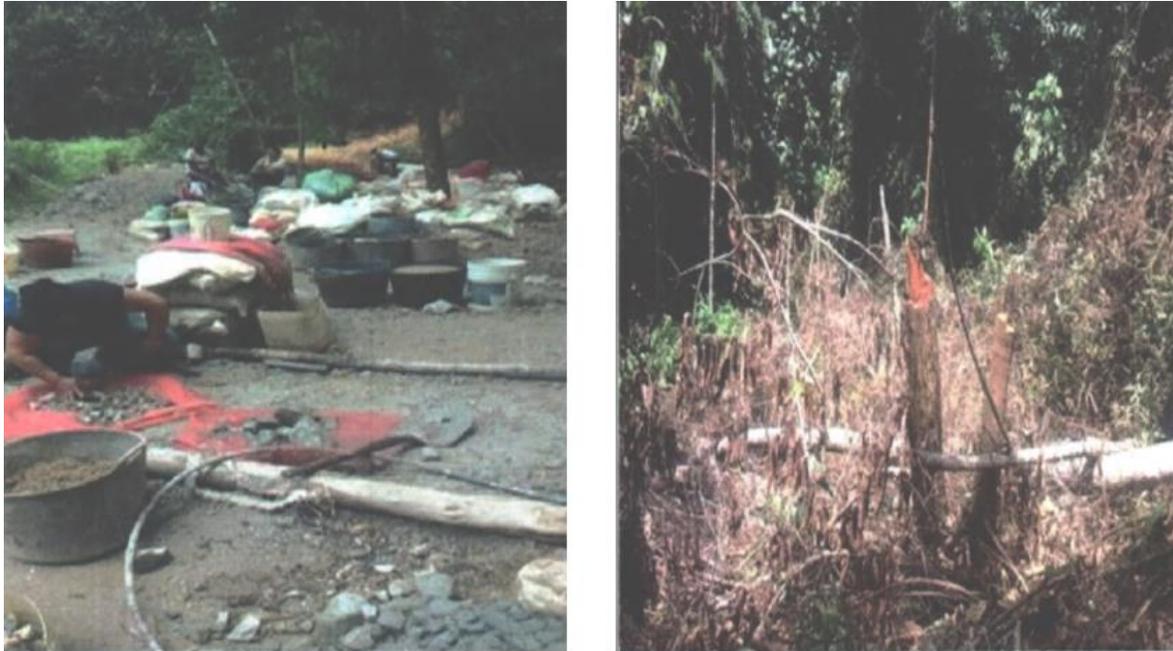
Figura 7. Actividades minería proveniente de barequeo y tala de árboles.

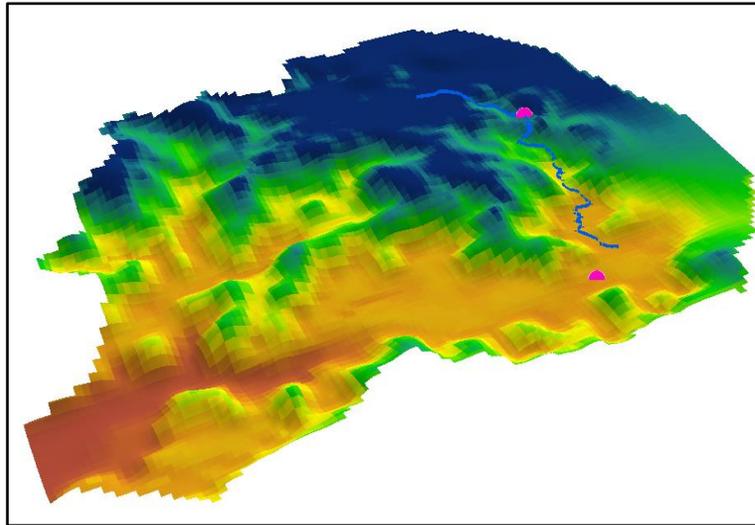
Figura 8. Microcuenca El Cristo con puntos de monitoreo para el año 2015.

En la Figura 8 se puede observar la construcción de la microcuenca, a partir de una imagen de elevación construida con las curvas de nivel de la zona con un valor de exageración de 20.

En la ilustración N°4 se representan por dos puntos de color fucsia los puntos de monitoreo para el año 2015 respectivamente, con fechas diferentes realizadas entre meses del 1 y 2 semestre del año. Como se puede analizar uno de los puntos monitoreados se encuentra aguas abajo de la quebrada El Crito, en este punto de evaluación se tiene la influencia de otros afluentes aledaño que pueden traer consigo caudales que diluyan las concentraciones de los contaminantes como también puede presentarse acumulación mayor de contaminantes por metales provenientes de actividades mineras en las zonas de retiros. En el lado derecho se encuentra la representación de la cuenca rodeando el casco urbano del municipio de Remedios con el shape del mismo.

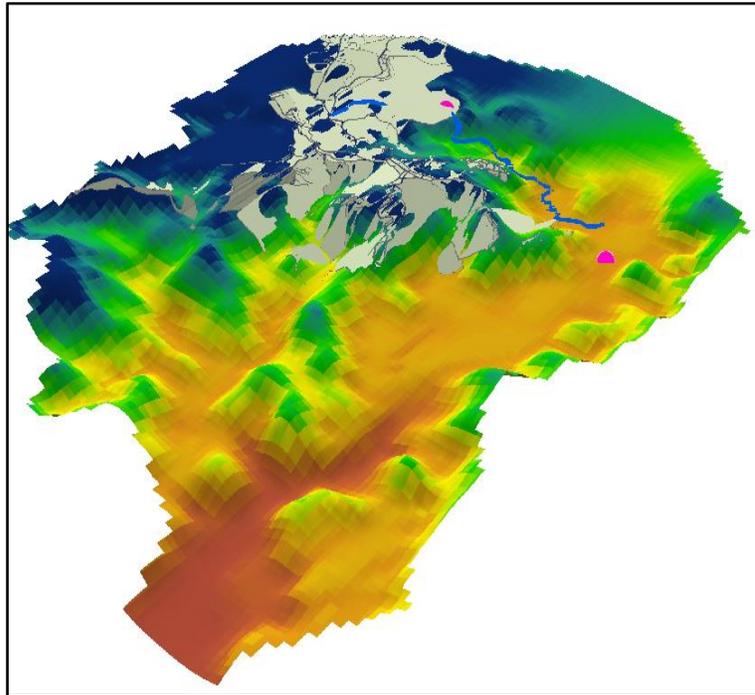
Figura 9. Microcuenca El Cristo rodeando el casco urbano del municipio de Remedios.

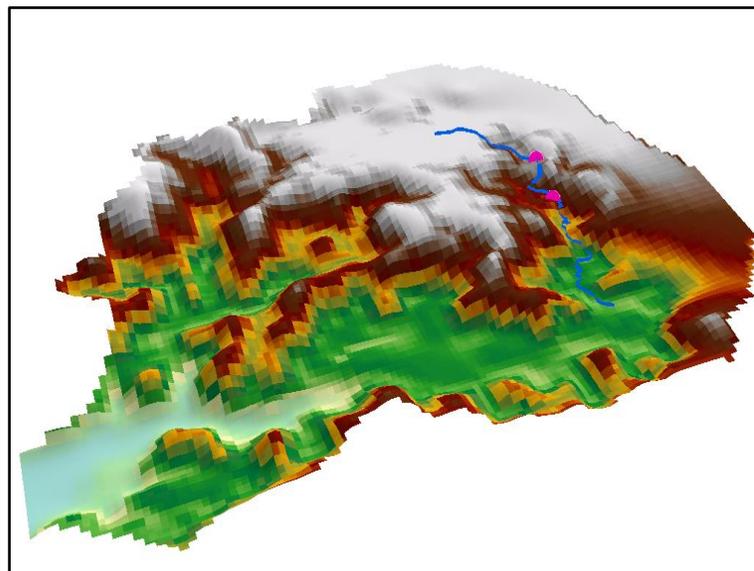
Figura 10. Microcuenca El Cristo con puntos de monitoreo para el año 2016.

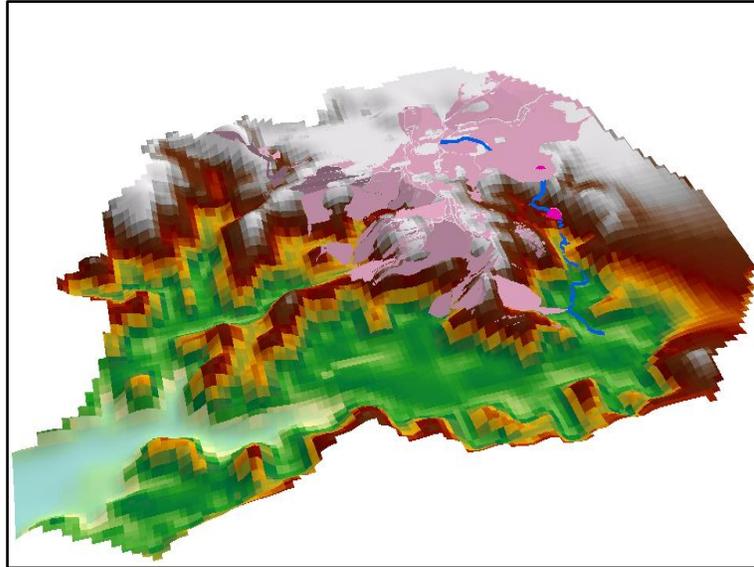
Figura 11. Microcuenca El Cristo rodeando el casco urbano del municipio de Remedios.

En la Figura 11 se puede observar que en comparación con el año 2016 varía un punto de monitoreo que el de aguas debajo de la captación, sin embargo, conserva la misma concentración de mercurio medida en (mg/L) esto puede presentarse a la diferencia de distancia que hay entre los puntos de medición y quizá porque en este transcurso no se tienen identificados vertimientos aportantes de contaminantes a la quebrada El Cristo.

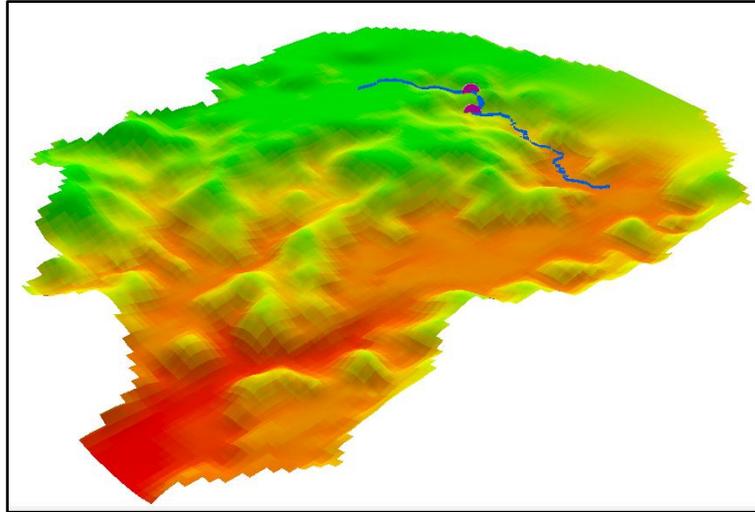
Figura 12. Microcuenca El Cristo con puntos de monitoreo para el año 2018

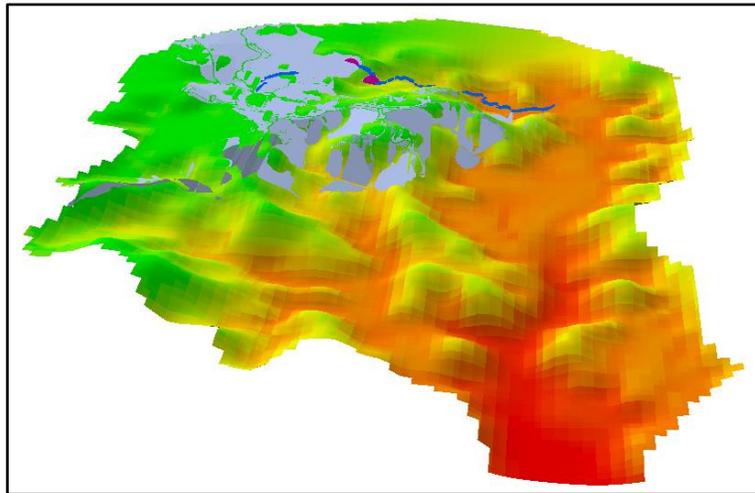
Figura 13. Microcuenca El Cristo rodeando el casco urbano del municipio de Remedios.

En la Figura 13 se observan los puntos de monitoreo para el año 2018, uno de estos puntos esta ubicado en la entrada de la PTAP.

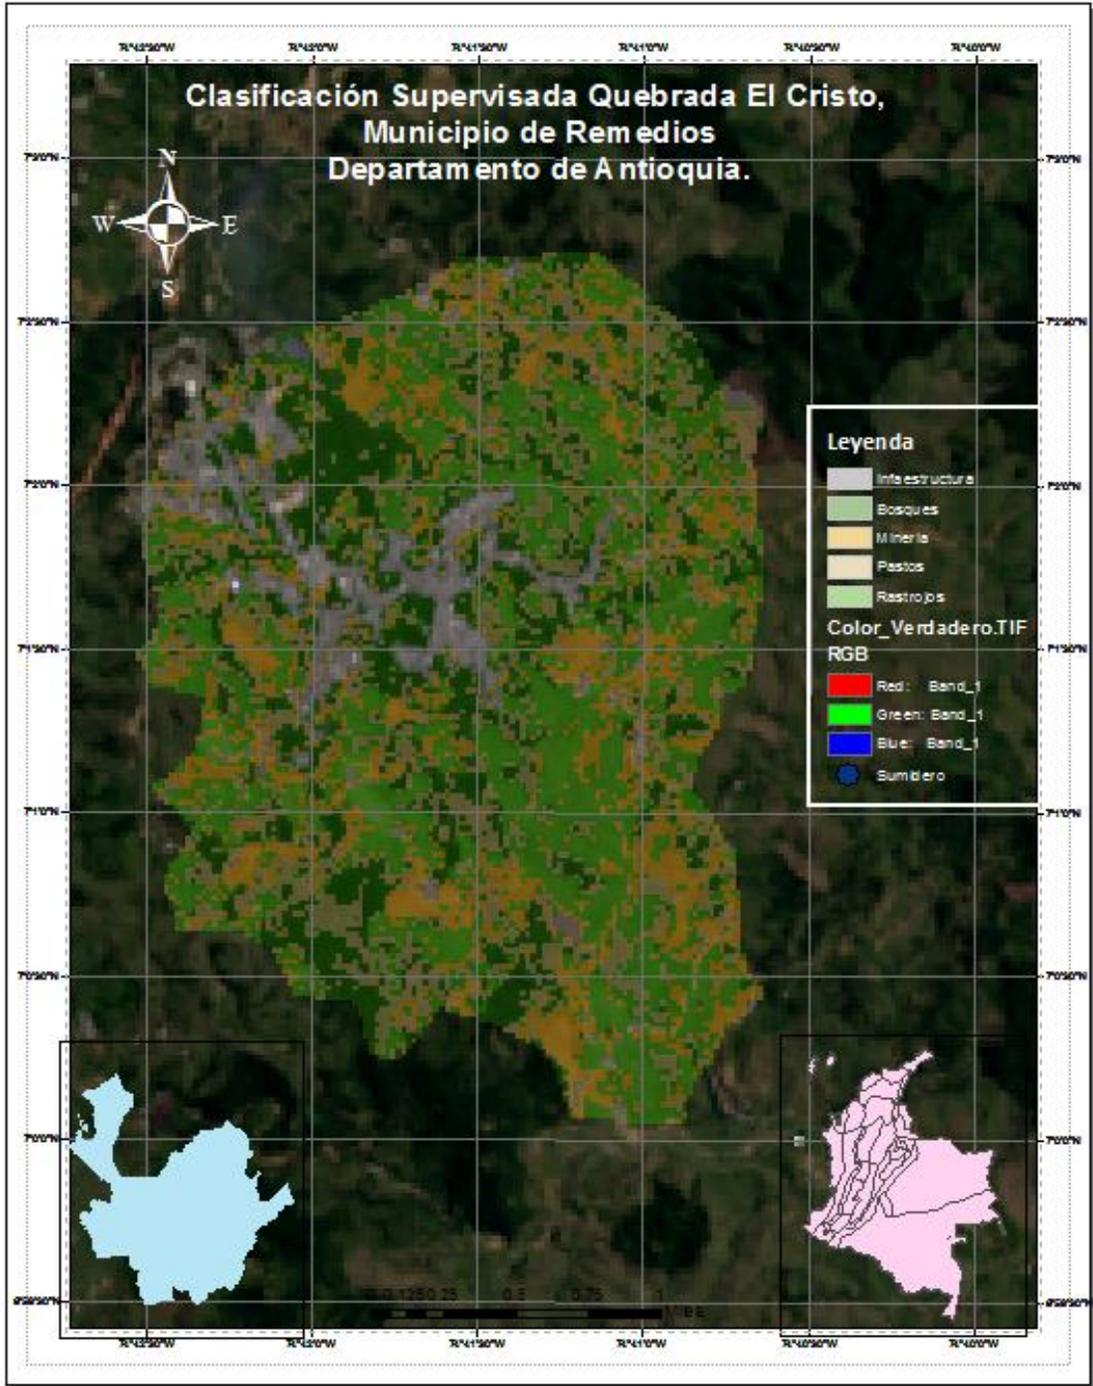
Figura 14. Clasificación supervisada en combinación (4,3,2) color verdadero.

Después de la combinación de imágenes se crearon grupos de polígonos que representan los grupos de clasificación de interés con esta información agrupada por tipos de coberturas se utilizó la herramienta de máxima verosimilitud. Seguido a esto se compararon estas

clasificaciones con las imágenes de color verdadero, la ortofoto del municipio e imágenes de Google earth de la zona de estudio con el fin de encontrar aciertos y desaciertos en estas clasificaciones. Como resultado final se presentaron 5 clasificaciones importantes como se puede observar en las ilustraciones 10, 11.

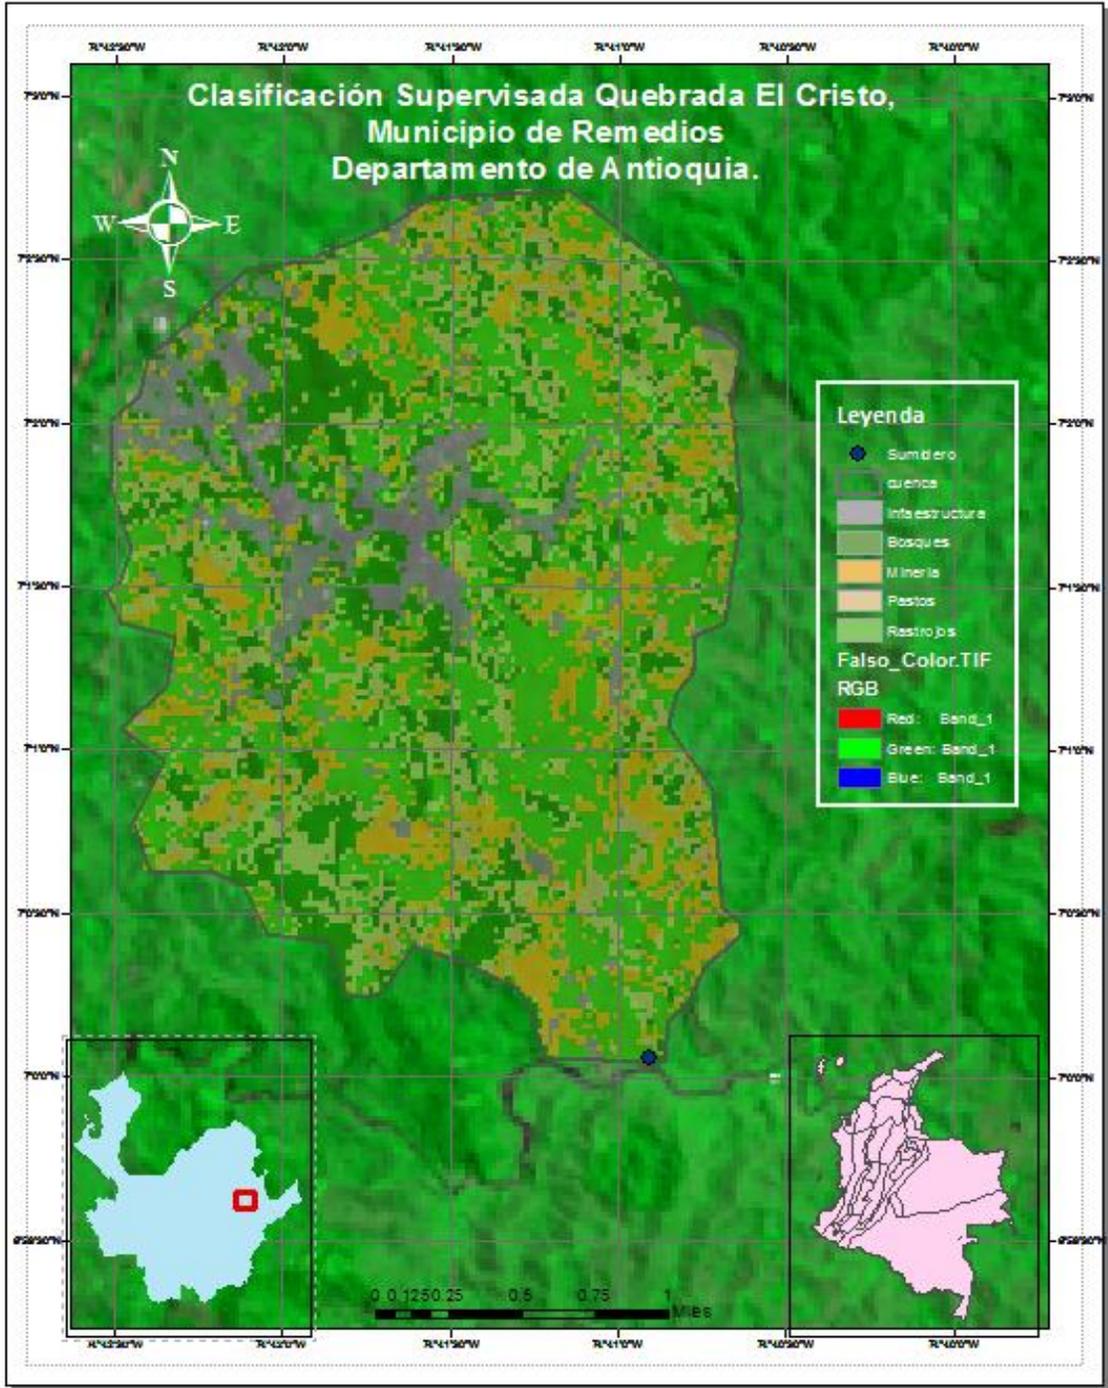
Figura 15. Clasificación supervisada en combinación (4,5,3) falso color.

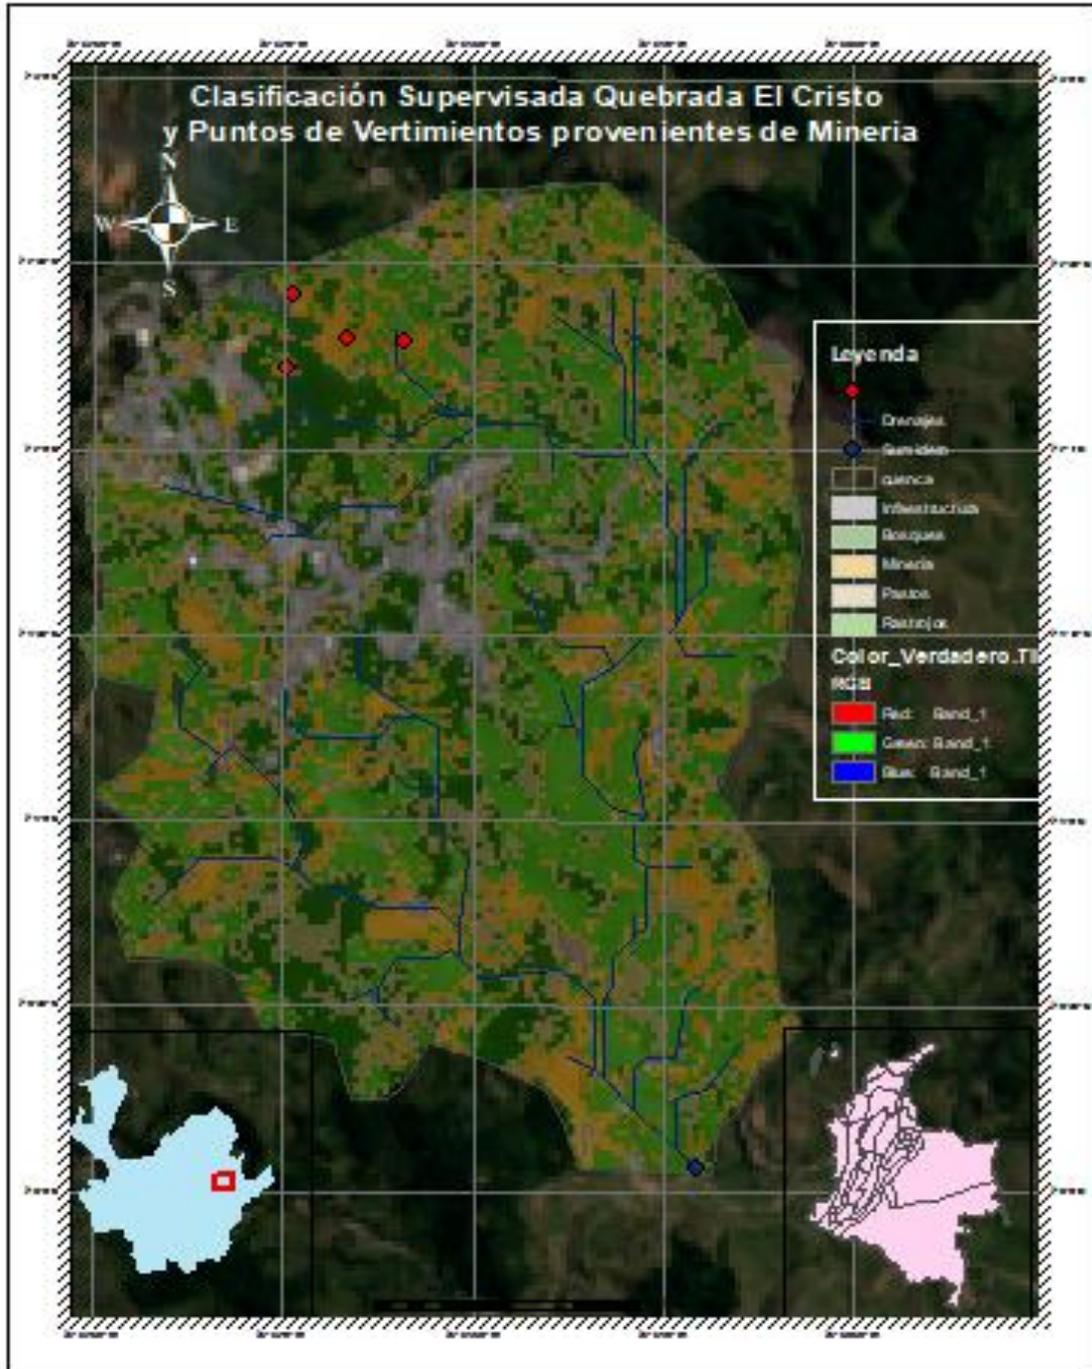
Figura 16. Ubicación de puntos de vertimiento sobre la fuente abastecedora El Cristo, con la composición de bandas (4,3,2).

Después de implementar la clasificación supervisada se ubicaron cuatro vertimientos no domésticos que descargan directamente a la fuente abastecedora El Cristo, provenientes por

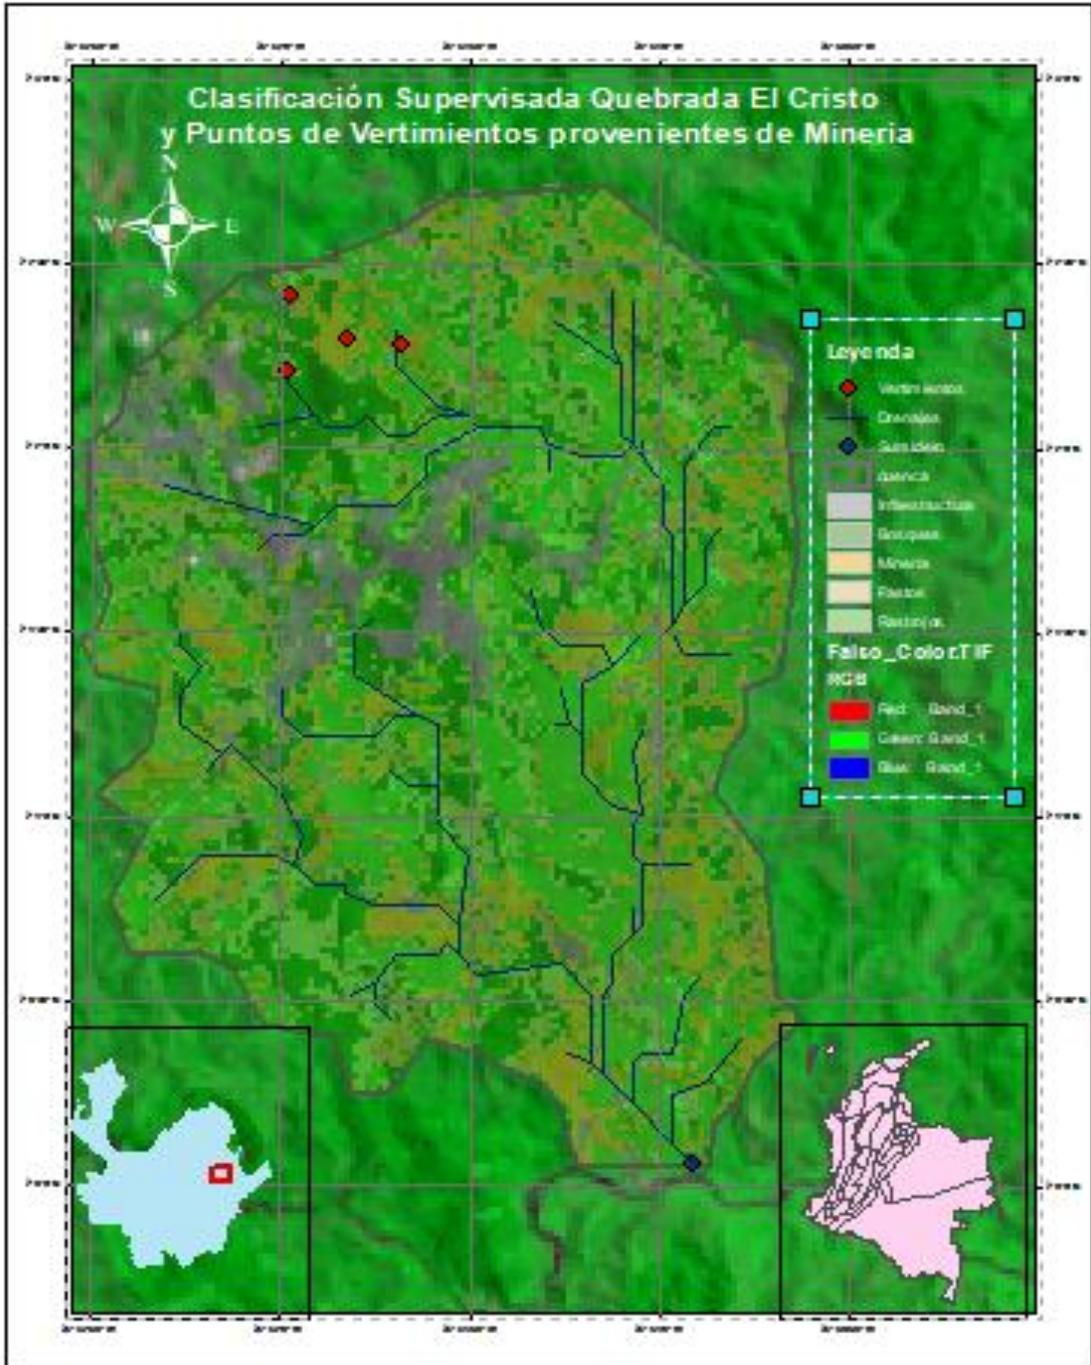
Figura 17. Ubicación de puntos de vertimiento sobre la fuente abastecedora El Cristo, con la composición de bandas (4,5,3).

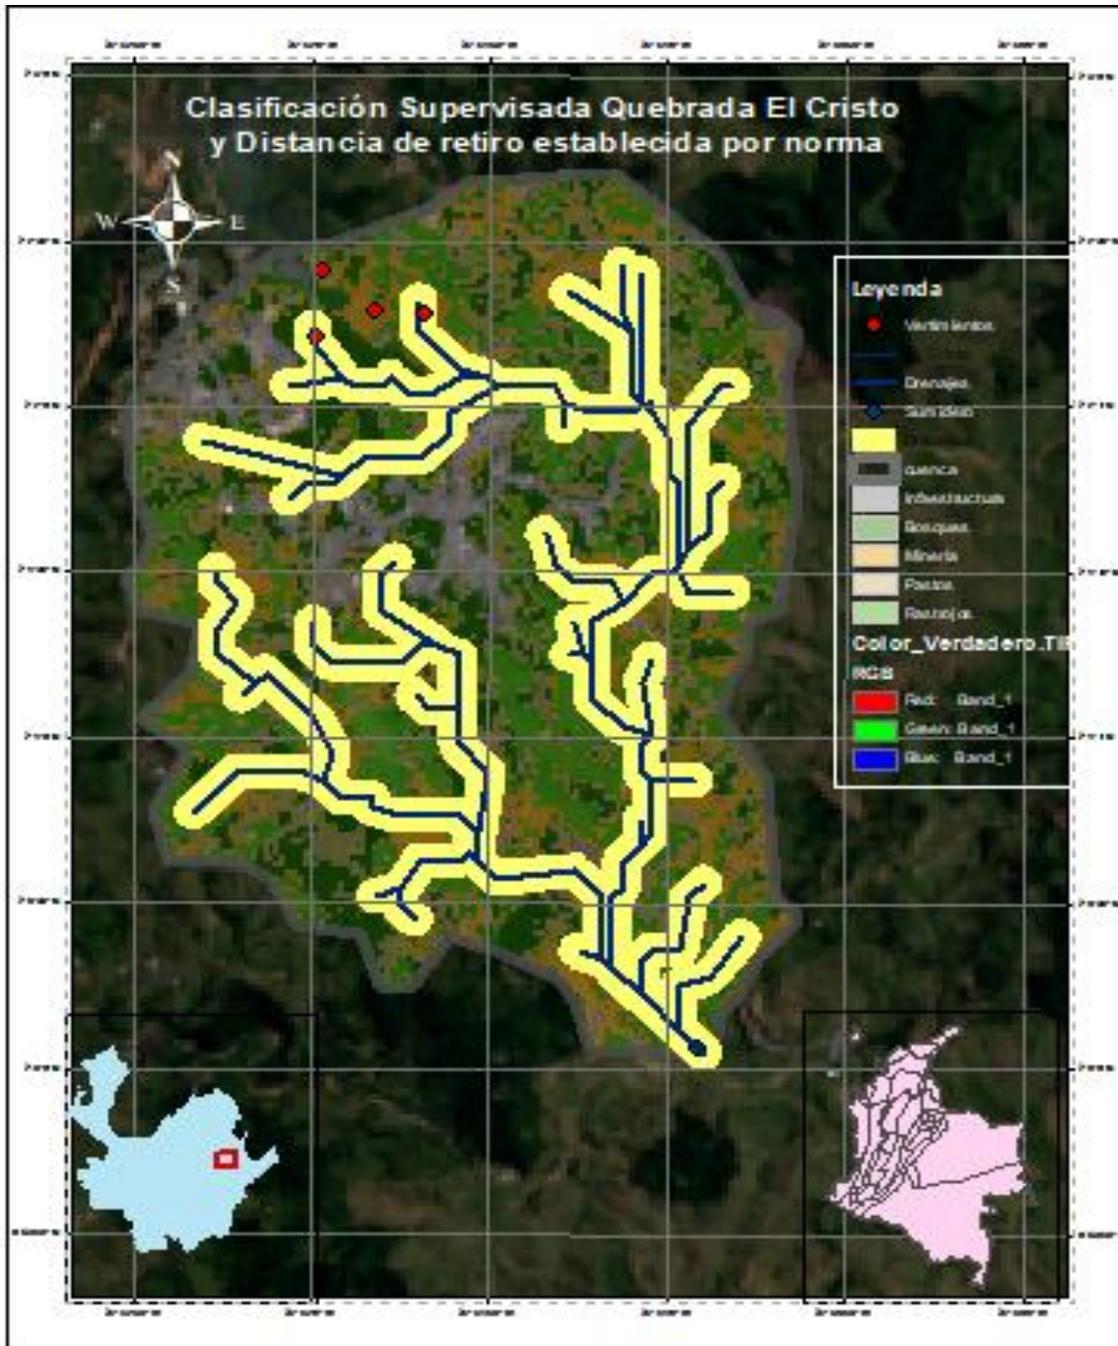
Figura 18. Creación de buffer con distancia a 100 metros de los drenajes de la cuenca.

Como se puede observar en la Figura 18 la distancia de retiro de 100 metros, en este resultado se puede notar como dos puntos establecidos como vertimientos provenientes de actividades mineras no respetan la distancia establecida por la norma, lo que quiere decir que

son descargas que contaminan notoriamente de metales la quebrada El Cristo. Además de esto se realizó un buffer con distancia 30 metros como se muestra en la ilustración N°15 para conocer la influencia de estos contaminantes 30 metros a cada margen de la quebrada, el resultado fue que dos vertimientos se encuentran a dentro e estos metros. Esto da como conclusión que existen aportes no domésticos que afectan la calidad del agua física, química y microbiológicamente, irrespetando claramente lo que se establece por la normatividad ambiental vigente, no se respetan los retiros de 100 y 30 metros que se determinan para tramos de fuente clase 1 y clase 2.

Seguido a esto se desarrolló un buffer de 100 metros y 30 metros con el fin de conocer la influencia y zonas de retiro establecidas normativamente para fuentes abastecedoras de acueductos para consumo humano, según el Decreto 3930 de 2010, se establece que los cuerpos hídricos se dividen en dos clases (clase 1 y clase 2) la clase 1 establece que está prohibido las descargas antes de las captaciones de agua para consumo, para esto debe existir una distancia de 100 metros como zona de retiro a estos cuerpos hídricos. Para la clase 2, se establece una zona de retiro con distancia de 30 metros.

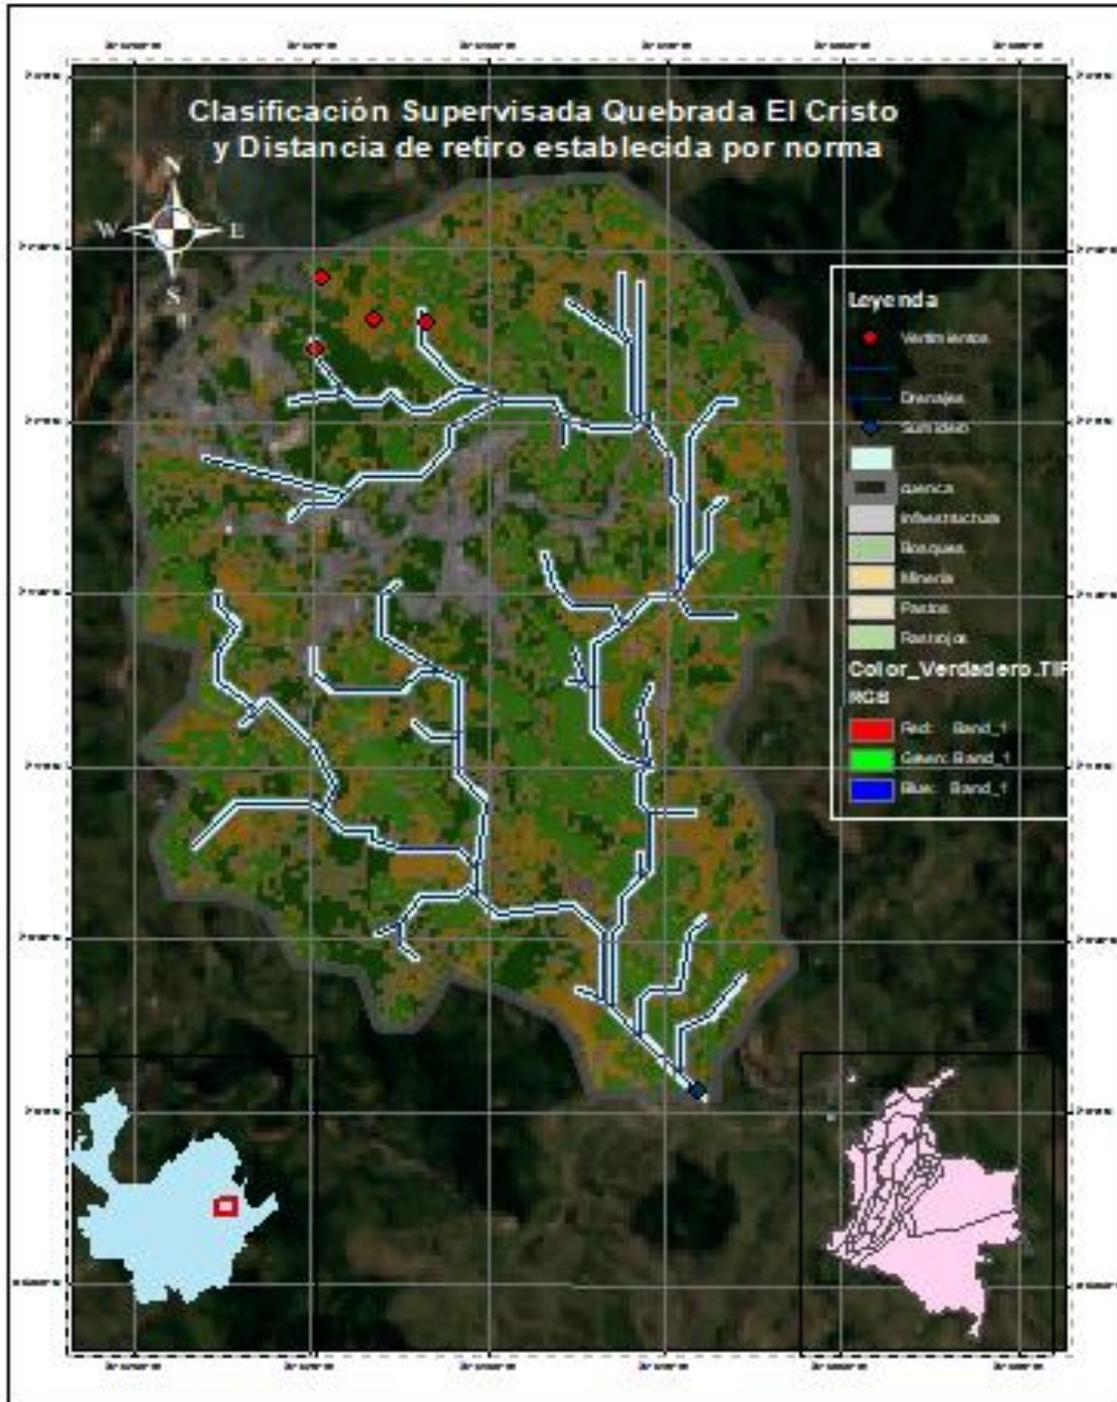
Figura 19. Creación de buffer con distancia a 30 metros de los drenajes de la cuenca.

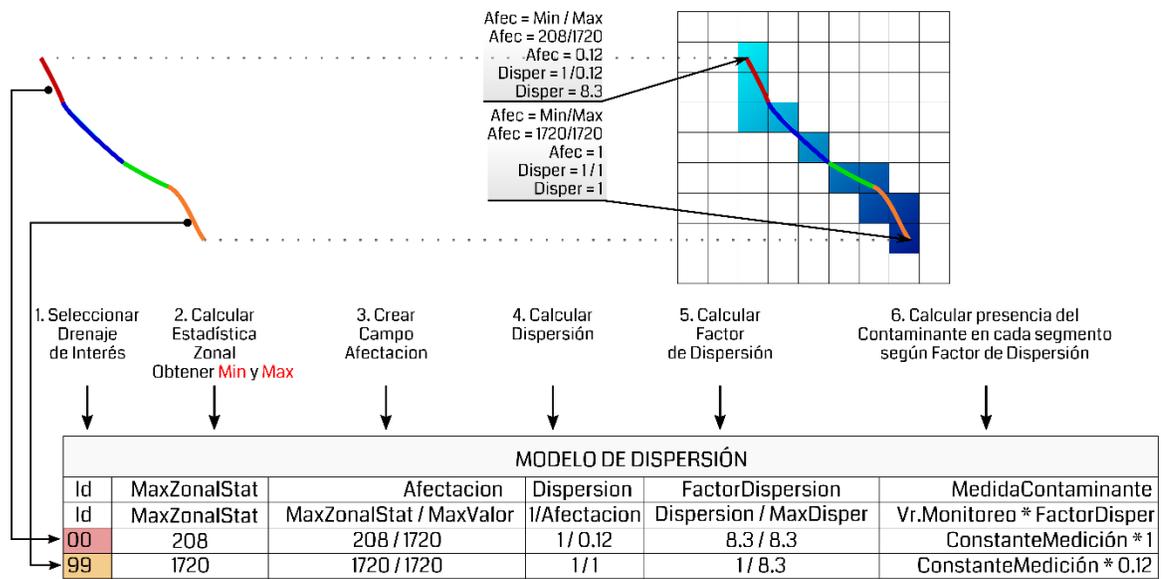
Después de conocer las zonas de retiro se diseñó un modelo que permitiera conocer el comportamiento del contaminante aguas abajo de cada muestreo, de tal forma que sea posible identificar si estas concentraciones de mercurio crecen o decrecen después de recorrer la quebrada e interactuar con la llegada de afluentes del Cristo, para lo cual se emplearon las siguientes operaciones:
