**GESTIÓN Y APOYO TÉCNICO, PROYECTO:
LÍNEA DE ADUCCIÓN MUNICIPIO DE
MARINILLA.**

Universidad de Antioquia
Facultad de Ingeniería, Escuela Ambiental
Medellín, Colombia
2019

Informe de práctica como requisito para optar al título de:
Ingeniero Civil

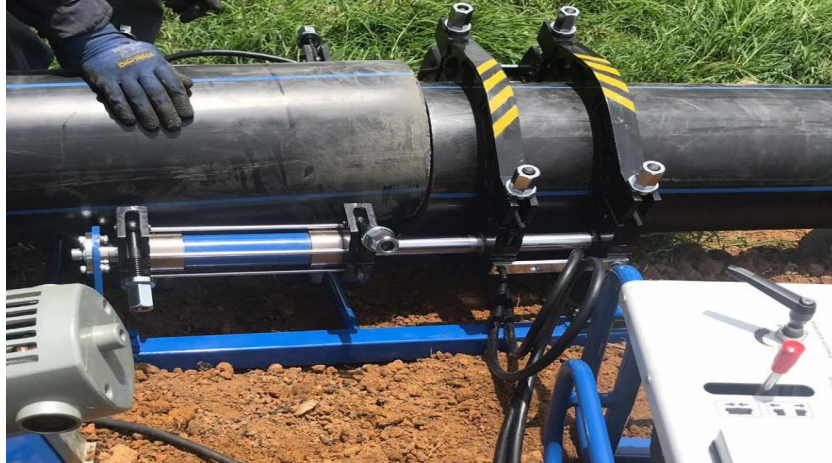
Imagen 3. Proceso de pegado por termofusión.

Por esto, al momento de realizar las uniones Imagen 3 se debe proteger de condiciones climáticas adversas, que el tubo y sus accesorios estén correctamente alineados, garantizando que no sea mayor a 10%. Para realizar el calentamiento, se verifica que la plancha este limpia y a una temperatura de 260°C hasta que se forme un reborde entre 2mm y 3.18mm. Al finalizar, se junta inmediatamente los dos extremos hasta que llegue a un tiempo de enfriamiento recomendado (EPM, 2017).

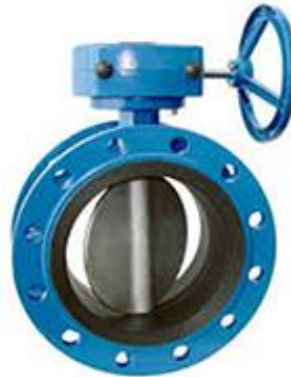
Imagen 4. Válvula Mariposa.

Las válvulas de mariposa Imagen 4, usualmente sirven para aplicaciones de baja presión (125 lbs). Se pueden usar para abrir o cerrar el paso a un fluido o para regularlo, aunque no es completamente recomendable, pues no es completamente hermética y necesita constante mantenimiento. Se caracterizan por su operación rápida ya que abren y cierran a $\frac{1}{4}$ de vuelta. Las válvulas de mariposa son adecuadas para instalarse en espacios reducidos o donde la línea del proceso no puede soportar mucho peso. Pueden ser usadas en manejo de agua limpia o con sólidos hasta cierto porcentaje, esto con el fin de disminuir su deterioro(SC Fluids, 2019a).

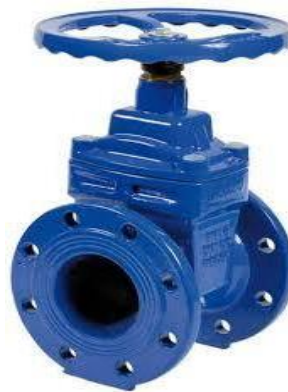
Imagen 5. Válvula de Compuerta.

Las válvulas de compuerta Imagen 5, se utilizan principalmente para dejar pasar o no un fluido (ON-OFF), y no están diseñadas para regularlo, lo que indica que deben estar completamente abiertas o cerradas. Las válvulas de compuerta son bidireccionales y de paso completo, también pueden ser con vástago fijo o vástago saliente.

Entre sus desventajas se encuentran que son muy grandes y pesadas lo que no hace fácil su instalación y mantenimiento, también su cierre es muy lento ya que hay que dar varias vueltas a un volante para abrir o cerrar completamente (SC Fluids, 2019b).

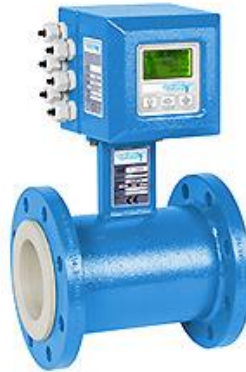
Imagen 6. Macromedidor Electromagnético.

Macro medidor electromagnético Imagen 6, es un dispositivo utilizado para medir el caudal, su funcionamiento está basado en la ley de Faraday. La cual nos dice que al pasar un fluido conductivo por un campo magnético produce una fuerza F_{em} la cual es directamente proporcional a la velocidad del fluido, y debido a la proporcionalidad, se puede hallar el caudal. (Instrumentación: Equipos y Principios., 2019).

Estos flujómetros, están formados por un tubo revestido internamente con un material aislante. Dos bobinas colocadas a los extremos del tubo, los cuales con la ayuda de la corriente eléctrica producen un campo magnético constante en la sección transversal del tubo. Dos electrodos los cuales se encargan de medir la diferencia de potencial producida por la corriente del fluido al pasar por el campo magnético (Instrumentación: Equipos y Principios., 2019).

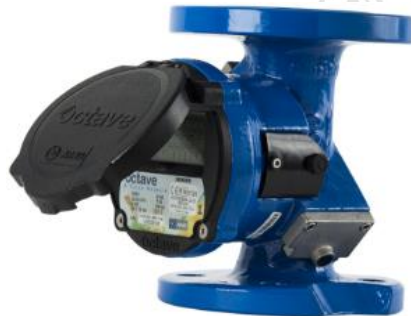
Imagen 7. Micromedidor Ultrasónico.

Los medidores ultrasónicos Imagen 7, miden el flujo volumétrico y de energía de los líquidos limpios y de aquellos con pequeñas cantidades de sólidos suspendidos o aireación, como aguas superficiales o aguas residuales. Las ondas ultrasónicas se transmiten desde afuera de la tubería hacia el líquido y se propagan corriente arriba o abajo. La velocidad de flujo se determina por la diferencia en el tiempo de vuelo y se usa para calcular el flujo volumétrico (ASOCIADAS, 2019).

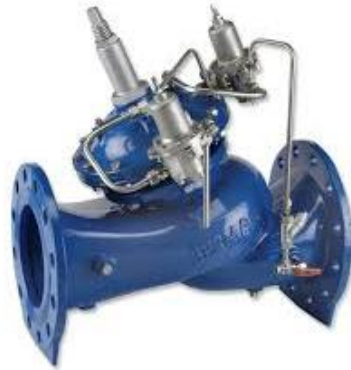
Imagen 8. Válvula anticipadora de golpe de ariete.

El control de alivio abre con la onda baja de presión inicial, desviando el regreso de la onda de presión alta del sistema. En consecuencia, la válvula Imagen 8, se ha anticipado al regreso de la onda de presión alta y se ha abierto para disipar el daño que causa el transitorio. La válvula cerrará lentamente sin generar más transitorios futuros.

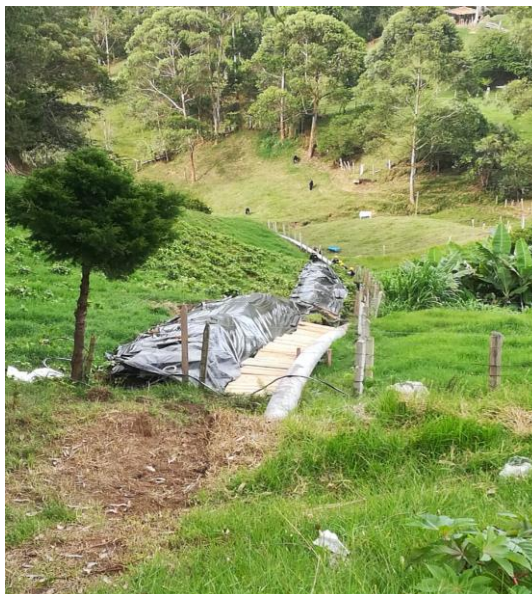
Imagen 11. Laderas de alta pendiente.

Por otro lado, las zonas de alta pendiente, como las mostradas en la Imagen 11, requieren según diseños que se construyen anclajes cada 6 metros. Éstos sirven para dar soporte a la tubería y ayudan a estabilizar el material que se utiliza para realizar el lleno de las respectivas brechas. Para estos sitios se hace una capa de 10 centímetros de solado, 20 centímetros de arenilla y el resto con el material proveniente de la excavación, todo lo anterior con su respectiva compactación.

Para esta zona se realiza una brecha de 60X80cm.

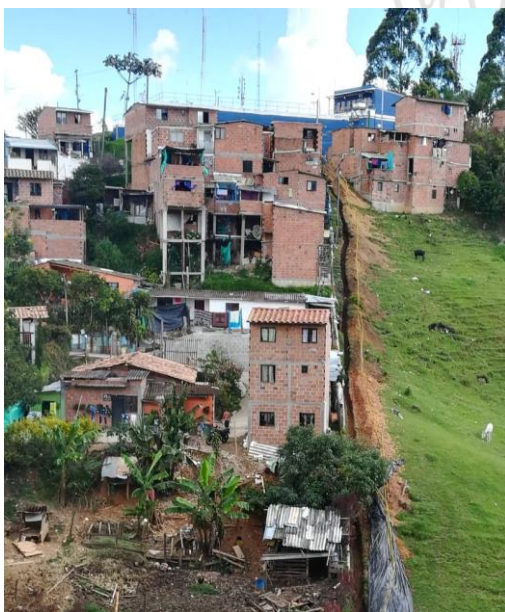
Imagen 12. Viviendas en peligro.

Se encuentran algunas zonas con presencia de viviendas en peligro, un ejemplo de esta situación se ve en la Imagen 12, en la cual existen viviendas que se asentaron sobre la faja destinada para la línea de aducción. Además, son viviendas informales que no cuentan con las especificaciones técnicas constructivas que garanticen su estabilidad, por este motivo es importante, tener principal cuidado al momento de realizar la instalación de las tuberías.

En consecuencia, el ancho de las brechas para este lugar es de 60X40cm.

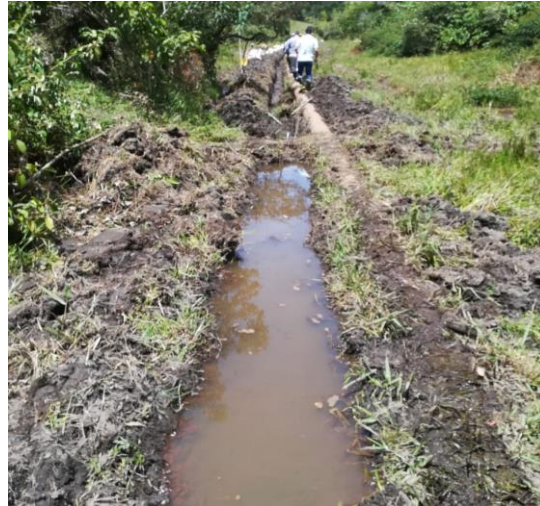
Imagen 13. Zona Humedal.

Por otro lado, se encuentran algunas zonas con nivel freático alto (humedales) como la presentada en la Imagen 13, para este lugar se tiene que realizar un sobreechancho

en la brecha debido a la inestabilidad del terreno y para poder garantizar el ancho mínimo para la instalación de la tubería. Para el lleno se usa una capa de 15 cm de triturado y el resto de la brecha se llena con el material proveniente de la excavación.

Para esta zona se realiza una brecha de 70X100cm.

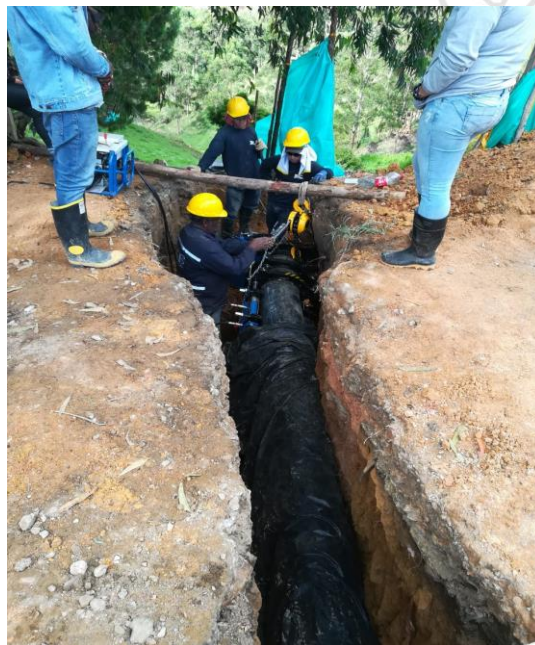
Imagen 15. Instalación de tubería sobre vía.

En la Imagen 15 se presenta la instalación de tubería sobre vía la Primavera, para intervenir este tramo se tiene que realizar un PMT, en el cual debe estar explicado detalladamente las obras que se van a realizar y las horas en las que la vía va a estar cerrada. Esto con el fin de garantizarle a la comunidad vías alternas y no generar inconvenientes en el lugar.

Para esta zona se realiza una brecha de 70X130cm.

Es necesario realizar un correcto lleno con la compactación adecuada, debido a que es una vía transitada por vehículos pesados, garantizando la estabilidad de la brecha y evitar futuras fallas en la vía.

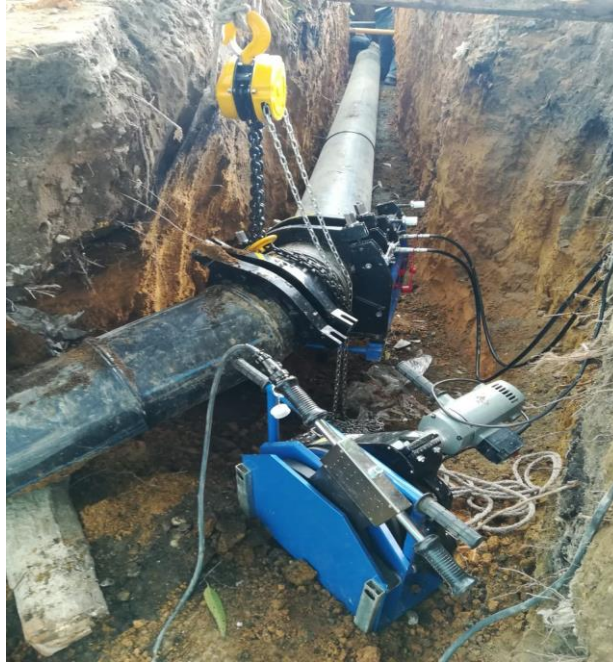
Imagen 16. Termofusión en codo.

Desde el punto de vista de la instalación de los accesorios como se muestra en la Imagen 16, se debe tener especial cuidado, pues en estos sitios se forman zonas de debilidad en la tubería. Por esto, es necesario llevar un control cuidadoso en los diferentes procesos que se llevan a cabo para la instalación, además de esto, se deben realizar anclajes que dan soporte a la tubería como se muestra en la Imagen 17. Para cada uno de los accesorios se debe realizar un plano récord en donde quede especificado la ubicación exacta, de esta manera se puede acceder de manera más sencilla a ellos para futuras reparaciones.

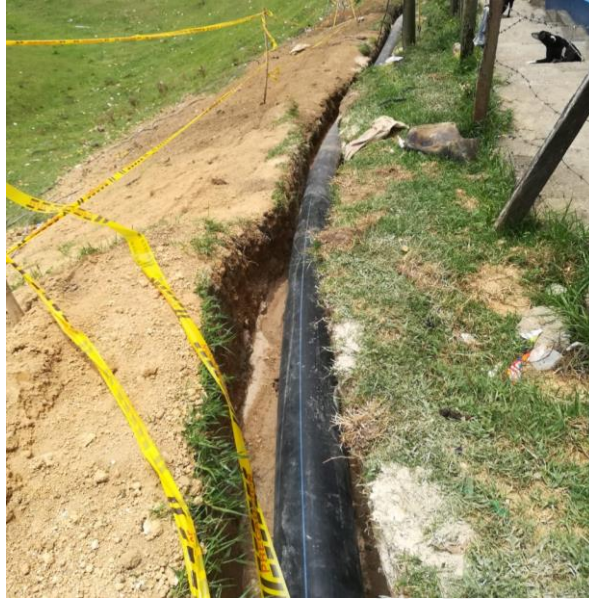
Imagen 18. Tramo tubería instalada.

Para determinar si la tubería instalada Imagen 18, cumple con las características de calidad esperadas, se requiere realizar Pruebas de Presión Hidrostática, esta se realizará en el tramo comprendido desde la PTAP hasta la bocatoma La Bolsa. Para la realización de esta prueba es necesario contratar equipo especializado que garantizará los resultados de la misma. En la prueba, la tubería instalada se llevará a presiones máximas las cuáles serán las esperadas dentro de la vida útil y de servicio de la misma. De esta manera, se garantizará la calidad de la obra ejecutada.

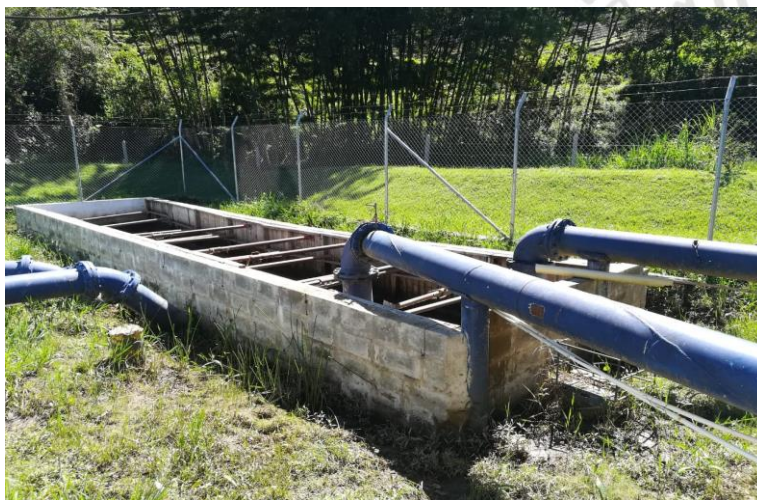
Imagen 19. Tanque de almacenamiento fallado.

Se encontró que el tanque de almacenamiento ubicado en la bocatoma la bolsa esta fallado, éste no fue capaz de soportar las presiones impuestas por el nivel freático alto que se encuentra en la zona. Se recomienda a la entidad correspondiente el mantenimiento y/o reconstrucción, pues este elemento es primordial para garantizar un correcto funcionamiento de la bocatoma, véase Imagen 19.

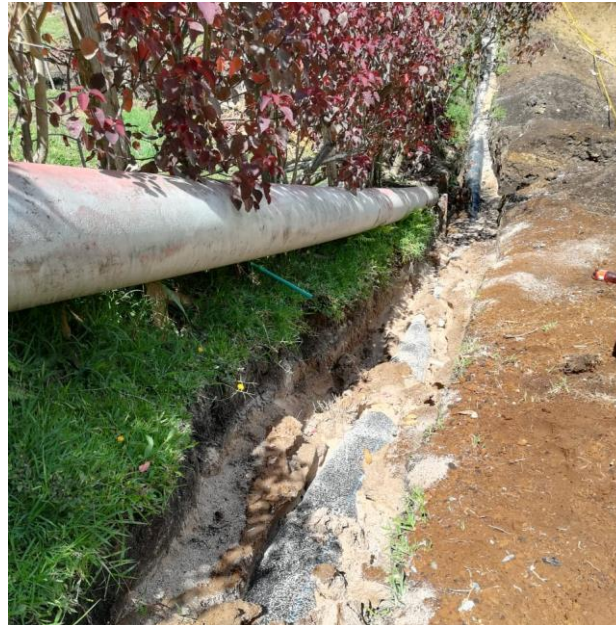
Imagen 20. Material de lleno lavado por lluvia.

Debido a que no se realizó los respectivos anclajes en las zonas de alta pendiente, el material de lleno utilizado se lavó por las lluvias que se presentaron en el lugar. Debido a lo anterior, es necesario la construcción de los anclajes cada 6 metros para garantizar la estabilidad en el terreno, véase Imagen 20.

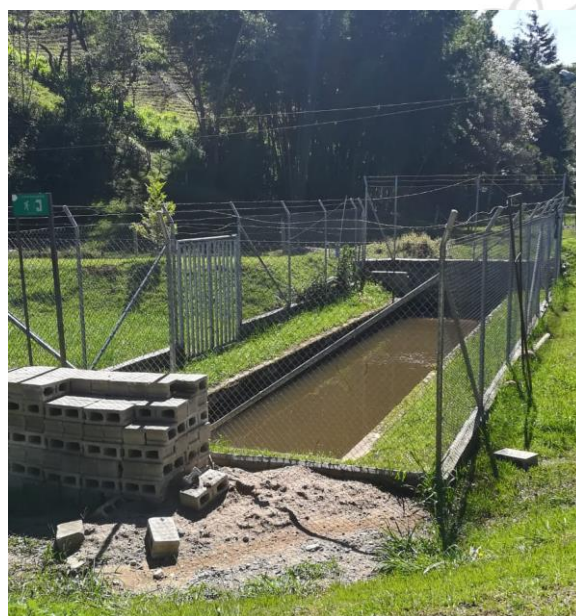
Imagen 21. Tanque Desarenador.

Se evidencia problemas en el tanque desarenador pues en épocas de alta precipitación, se llena completamente hasta desbordar y el agua se pierde infiltrándose por el terreno aledaño. Por este motivo es recomendable la ampliación de este, levantando las paredes, de esta manera no sólo aumenta la capacidad, sino también la eficiencia del mismo, véase Imagen 21.
