**UNIVERSIDAD
DE ANTIOQUIA**

**Análisis y propuestas de solución a falla de varilla
insertadora de carbones en las líneas R6**

Proyecto de grado presentado como requisito parcial para optar al título de:

INGENIERO MECÁNICO

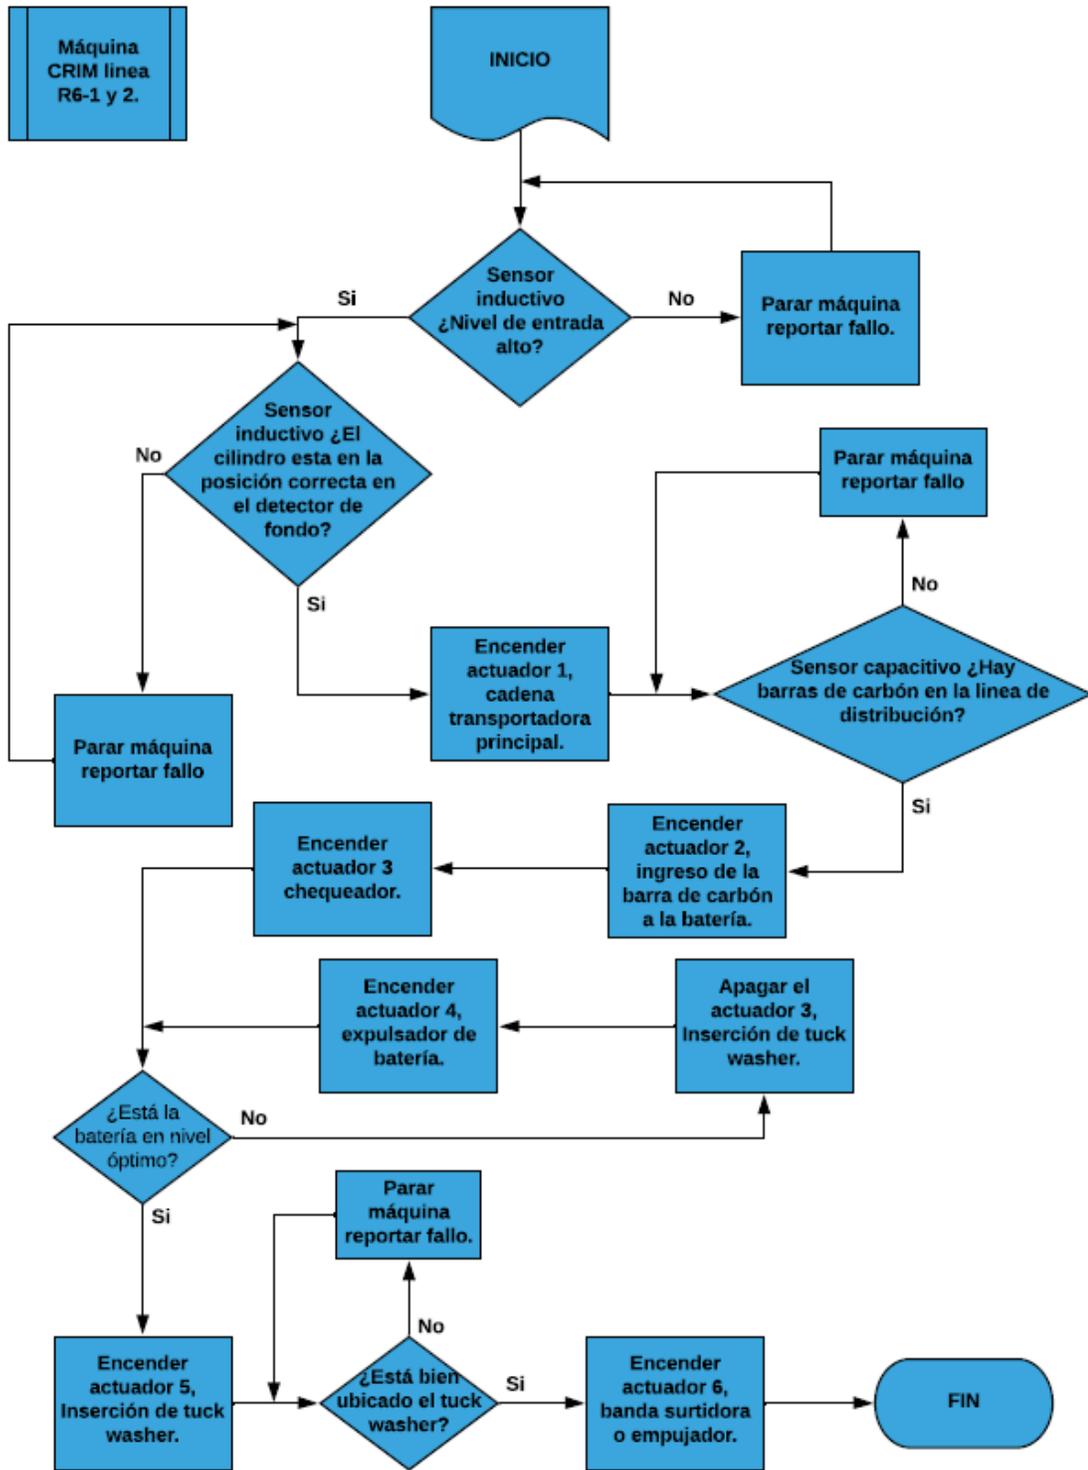
Figura 1: Diagrama de flujo de la máquina CRIM, líneas R6
 Fuente: Imagen suministrada por el área de producción de la empresa Tronex S.A.S.

En el siguiente diagrama de flujo, figura (1) se podrá observar el ciclo de funcionamiento de la máquina CRIM para las líneas de producción R6, y los sensores involucrados en el proceso.

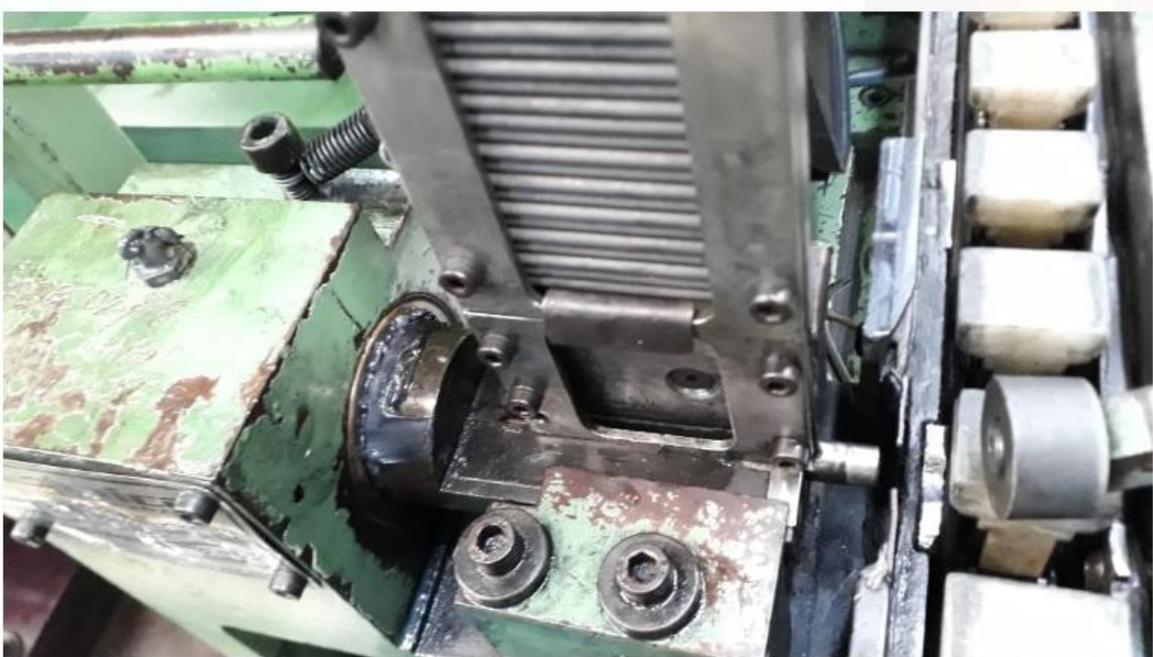
**Figura 2: Sistema de inserción de carbones actual de las líneas R6.
Fuente: Fotografía propia.**

En la siguiente figura (2) se observa el sistema de inserción de carbones actual.

En esta figura se observa el tobogán de carbones, la boquilla de inserción de carbones y la banda de transporte de pilas.

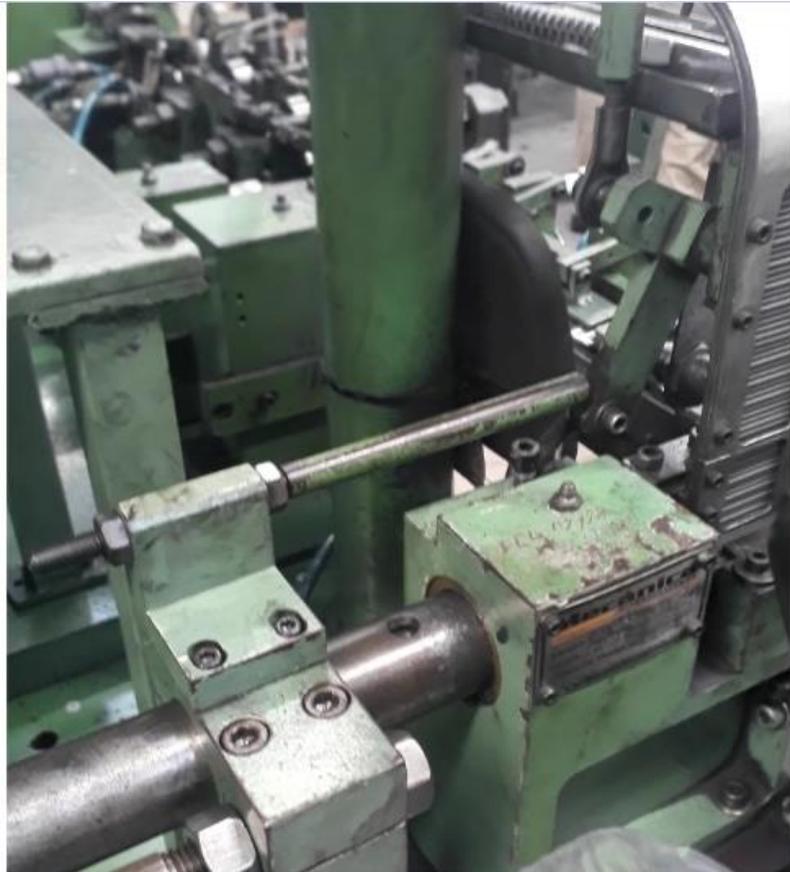
**Figura 3: Barra accionadora de agitadores de carbones.
Fuente: Fotografía propia.**

En la siguiente figura (3), se observa la barra que acciona el suministro de los carbones, la cual esta fija por tuercas al sistema de sujeción con mordazas.

- Reemplazo de la barra que acciona el suministro de carbones por un pistón neumático. Con esta alternativa se disminuye la carga en el eje y con la instalación de un sensor que permita identificar grietas en los carbones se lograría evitar que descendan a la ranura de inserción carbones quebrados.

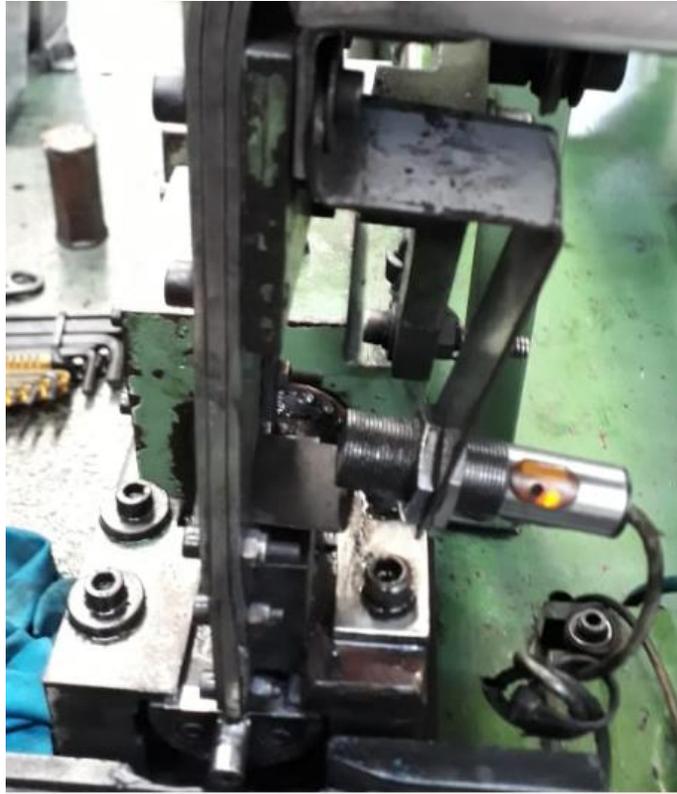
**Figura 4: Sensor capacitivo en el tobogán de carbones de las líneas R6.
Fuente: Fotografía propia.**

El sistema actual presenta un sensor capacitivo en el tobogán de carbones en las líneas R6, este sensor cumple con la función de parar la línea en caso tal de no detectar carbón y de iniciar nuevamente la operación de la línea en caso de detectar el carbón, en la siguiente figura (4), se puede observar este sensor, el cual esta fijo por medio de un soporte al tobogán de carbones.

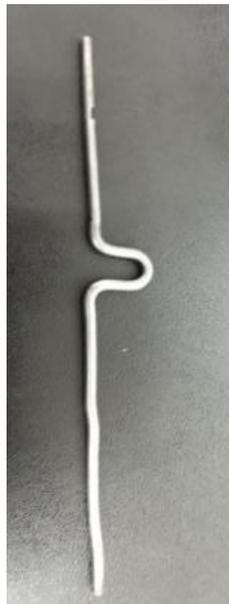
**Figura 5: Flexo-pandeo de la varilla insertadora de carbones.
Fuente: Fotografía propia.**

El tipo de fallo que presenta la varilla es muy variado, pero comúnmente se presenta el flexo-pandeo, en la siguiente figura (5), se puede observar este tipo de fallo.

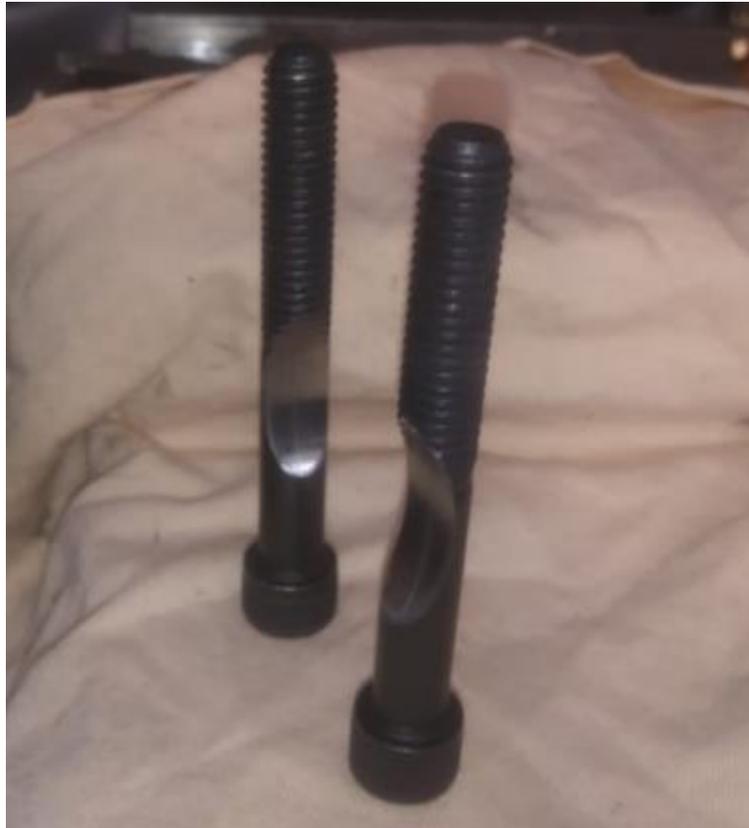
**Figura 6: Tornillos con forma de media luna del sistema de mordazas.
Fuente: Fotografía propia.**

En la siguiente figura (6), se observan los tornillos del sistema de mordazas que presentan un desbaste en forma de media luna, lo cual obviamente genera altos esfuerzos y no garantizan una buena sujeción del sistema.

El diseño inicial del sistema de mordazas presenta estos tornillos con el desbaste en forma de media luna ya que, por razones de espacio en la mordaza, los mecánicos de ese momento tuvieron que realizar el desbaste a los tornillos haciendo a su vez que estos fueran tangentes al diámetro interior de la mordaza.

- El sistema de sujeción por mordaza que se tiene actualmente presenta tornillos que tienen una forma tangencial a la superficie circular interior, por tanto, una recomendación de diseño es tener los tornillos totalmente pasantes para garantizar una mejor sujeción de las dos barras perforadas que conecta este sistema, (Ver anexo 1).
- Adicionalmente se realiza un modelo teórico para el cálculo estimado de la carga crítica que soporta la varilla insertadora de carbones asumiendo condiciones estáticas.
- Es importante el cuidado en el proceso de los operarios de las máquinas, ya que en ocasiones los sensores de la línea pueden fallar y así evitar daños futuros en la máquina.
- Se cumplen en buena medida todas las funciones asignadas en el área de mantenimiento industrial.

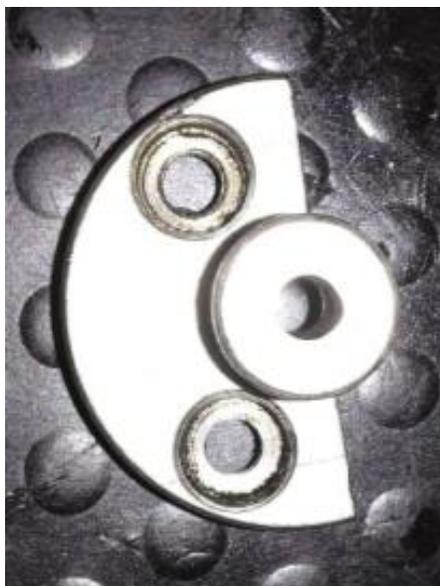
**Figura 7: Desgaste en el diámetro interior de la boquilla de inserción.
Fuente: Fotografía propia.**

En un mantenimiento sistemático (preventivo) que se programó a los mecánicos encargados de las líneas R6, en la estación de carbones, estos identificaron al realizar dicho mantenimiento que la varilla de inserción presentaba una desalineación y la boquilla de inserción, un desgaste en su diámetro interior, lo cual puede ocasionar problemas de carbón descentrado.

En la siguiente figura (7), se muestra el desgaste en el diámetro interior de la boquilla insertadora de carbones.

Por tanto, las actividades por realizar son las siguientes, en ese orden: Rectificado de las barras perforadas, sustitución de la boquilla de inserción de carbones y sustitución de los bujes.

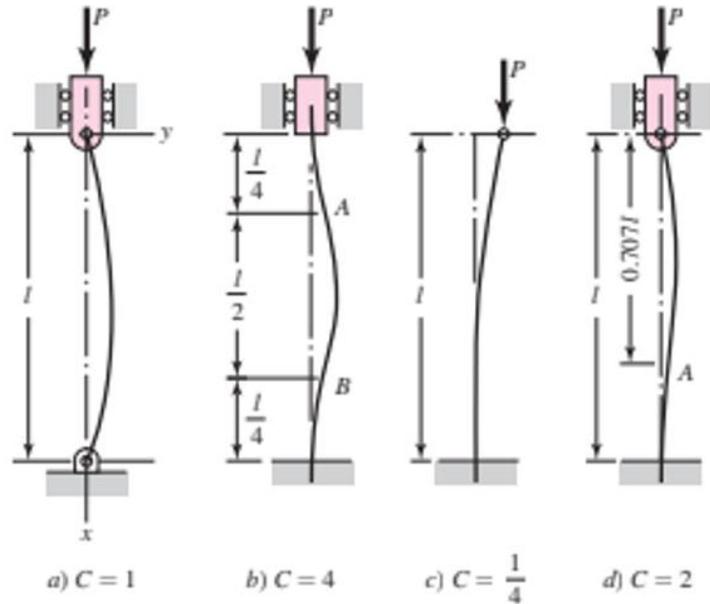
Figura 8: Valores de C para diferentes condiciones de los extremos de las columnas.
 Fuente: Libro Diseño en Ingeniería Mecánica de Shigley 8 edición.

La siguiente tabla (1) y figura (8), muestran los valores de C para diferentes condiciones de extremo de columnas.

a) Ambos extremos están pivoteados o articulados;
 b) ambos extremos están empotrados;
 c) un extremo libre, un extremo empotrado;
 d) un extremo redondo y articulado, y un extremo empotrado.

Por tanto, se puede modelar la varilla como una columna que presenta un extremo empotrado y el otro libre; Por tanto, el valor recomendado de es $C = \frac{1}{4}$.

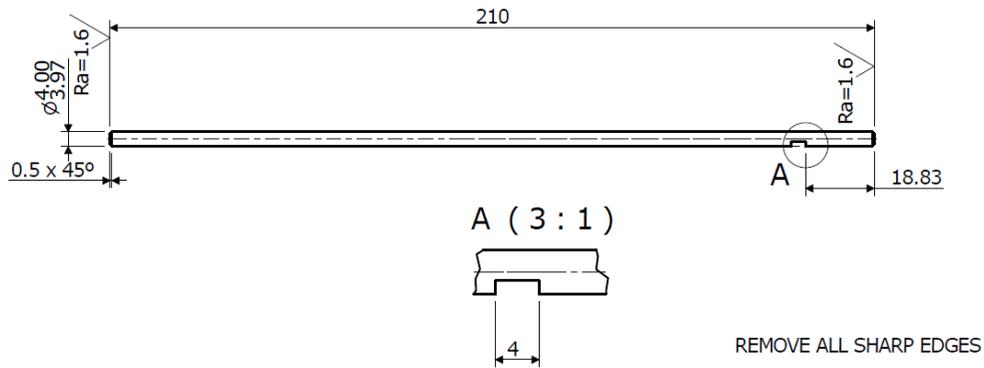
Figura 9: Plano de la varilla insertadora de carbones líneas R6.
Fuente: Plano suministrado por el área de proyectos de la empresa Tronex S.A.S.

La muesca donde ingresa el tornillo prisionero se encuentra a 18,83 mm de uno de los extremos de la varilla insertadora de carbones, como se muestra en el respectivo plano, figura (9):

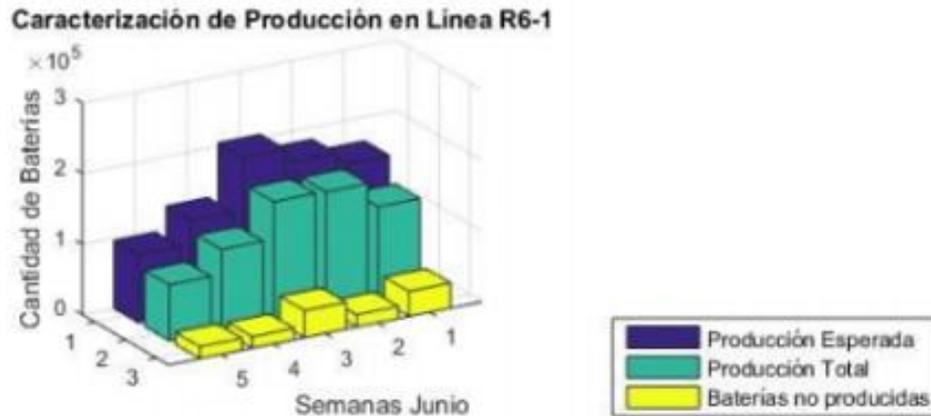
Figura 10: Comparativos de: Producción esperada, producción total y baterías no producidas en las semanas del mes de junio del año 2017 para la línea R6-1.
Fuente: Imagen suministrada por el área de producción de la empresa Tronex S.A.S.

La siguiente figura (10) corresponde al comparativo entre la producción real, producción esperada y la cantidad de baterías no producidas para las semanas del mes de junio del año 2017.

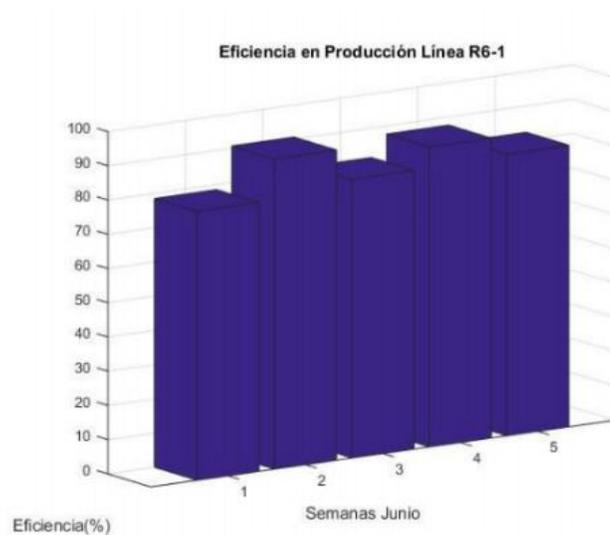
Figura 11: Eficiencia de la producción en la línea R6-1 en las semanas del mes de junio del año 2017.

La figura (11) corresponde a la eficiencia de producción para la línea R6-1 en las semanas del mes de junio del año 2017.

En el mes de junio del año 2017 se logró cumplir en las semanas 2 y 4 con el estándar de producción, que debe ser igual o superior al 85% de la eficiencia, más adelante se mostraran las causas de la baja eficiencia en las semanas restantes.

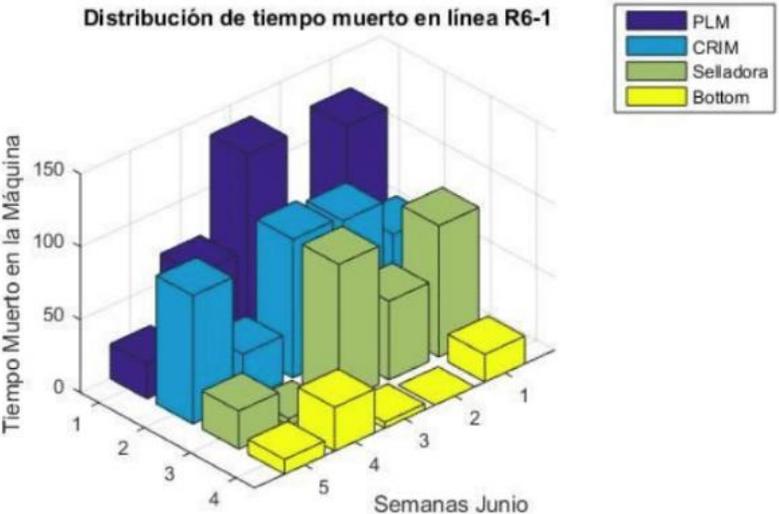
Figura 12: Distribución de tiempos muertos en la línea R6-1 en el mes de junio del año 2017.
Fuente: Imagen suministrada por el área de producción de la empresa Tronex S.A.S.

A continuación, se muestra la figura (12), la cual corresponde a los tiempos muertos en las máquinas de la línea R6-1.

El tiempo muerto, es el tiempo improductivo de las máquinas de la línea, es decir, tiempo en el que no se encuentran disponibles las máquinas para la producción de baterías debido a fallos o eventualidades en el proceso productivo, la cabeza de serie de los tiempos muertos en el mes de junio del año 2017 está comandada por la máquina PLM, la máquina que sigue y aporta gran cantidad de tiempos muertos a la línea R6-1 es la máquina CRIM.

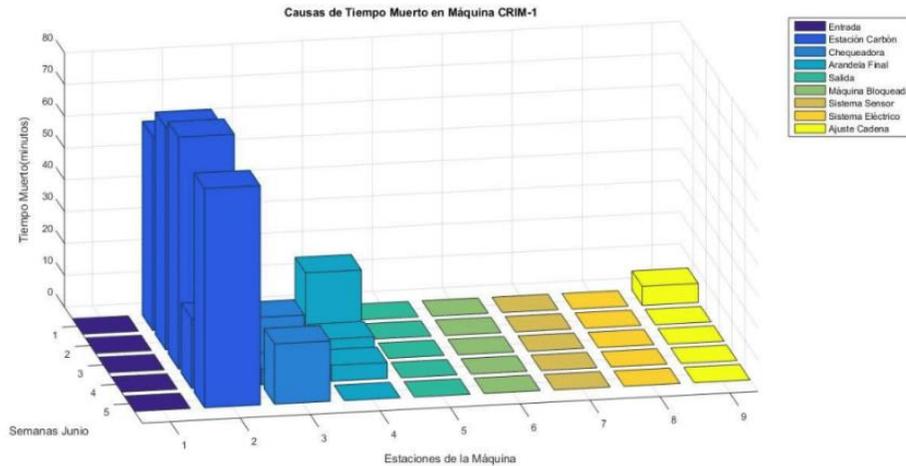
Figura 13: Causas de tiempos muertos en la máquina CRIM-1.

En la siguiente figura (13), se muestra los principales factores que afectan la eficiencia de la máquina CRIM de la línea R6-1 y por tanto afectan la eficiencia de la línea de producción.

Fuente: Imagen suministrada por el área de producción de la empresa Tronex S.A.S. Según la ilustración anterior se puede ver que la principal causa de la ineficiencia (Tiempos muertos) de la máquina CRIM-1, es debido a la estación de carbones.

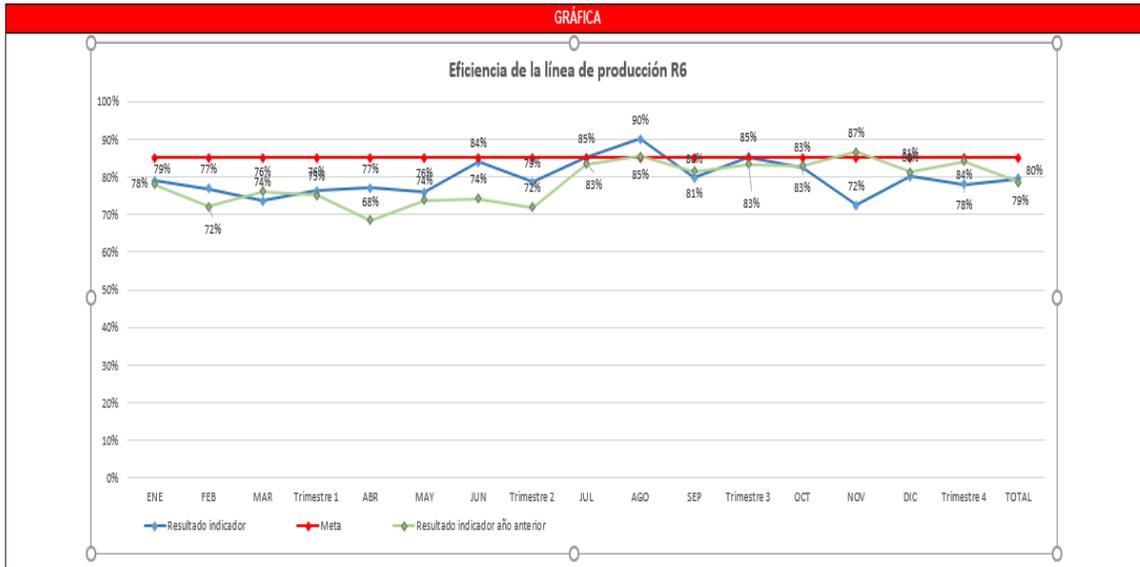
Figura 14: Variación de la eficiencia de la línea de producción R6 en el año 2019.

La figura (14), corresponde a la variación de la eficiencia de las líneas de producción R6 (R6-1 y R6-2) durante el año 2019.

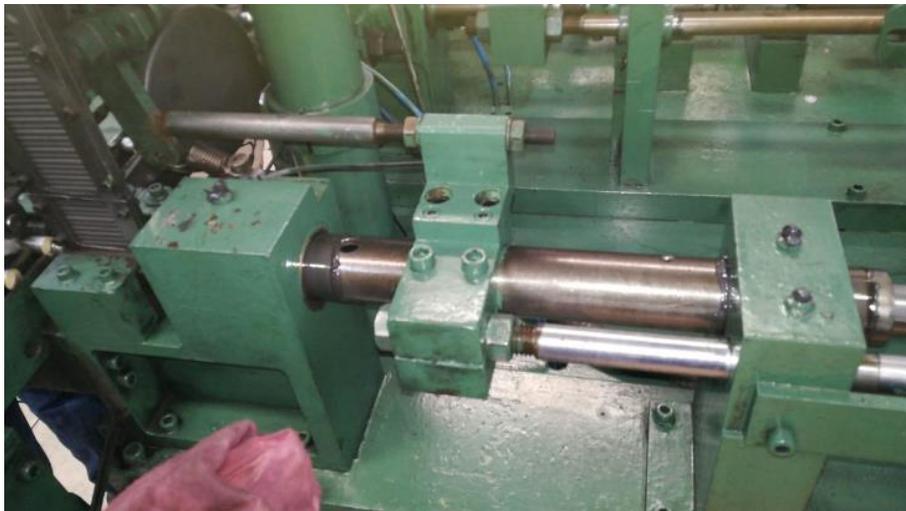
**Figura 15: Alojamientos donde se encuentran los bujes soportes de las barras perforadas.
Fuente: Fotografía propia.**

En la figura (15), se muestran los alojamientos donde se encuentran los bujes soporte del sistema de inserción de carbones.

Las causas del problema de desalineación se pueden deber, al desgaste de las barras perforadas en su diámetro exterior, debido a la corrosión de la mezcla y desgaste de los bujes de las barras.

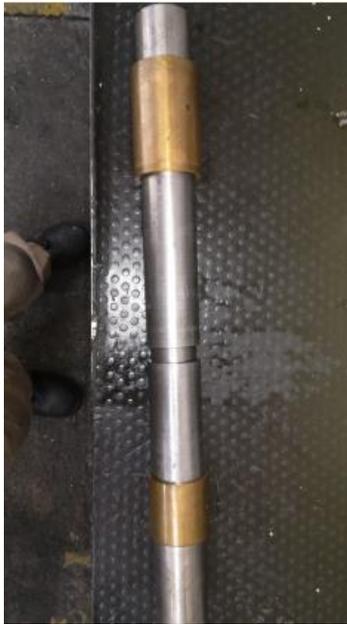
**Figura 16: Bujes de soporte del sistema de inserción.
Fuente: Fotografía propia.**

En la siguiente figura (16), se observa la instalación de nuevos bujes de soporte de las barras perforadas del sistema de inserción.

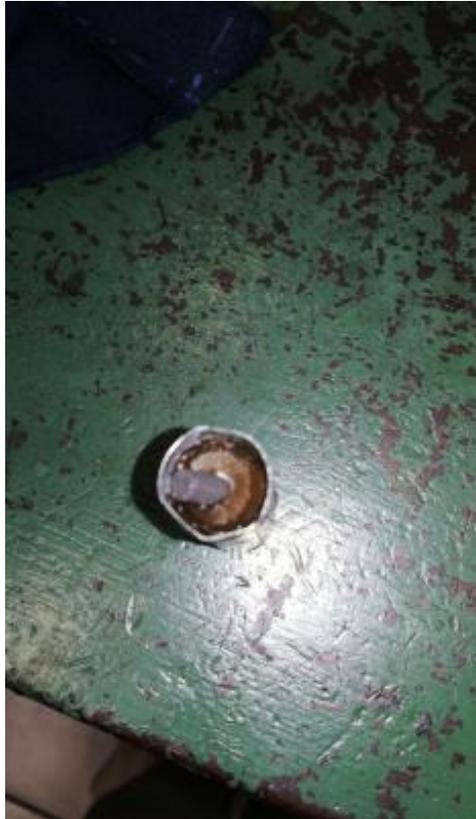
**Figura 17: Celda con carbón descentrado.
Fuente: Fotografía propia.**

- Arrastre de la arandela de compactación, evitando la función de esta en la celda.
- Al tener el carbón descentrado, se puede ocasionar la perforación del papel electrolítico, figura (17).
- Una mala inserción del carbón también puede producir tuck washer descentrado, y este problema a su vez papel expuesto, este último fallo evita un buen sello de la pila y ocasiona escape de gases, lo que conlleva a formar cristales en la mezcla.

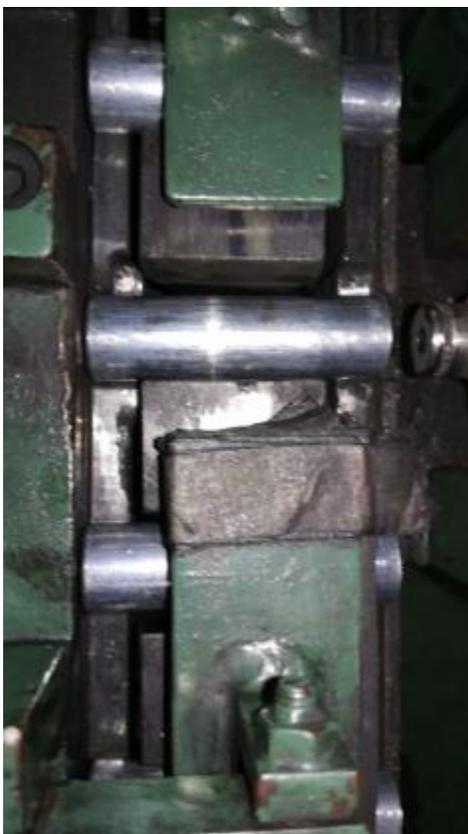
**Figura 18: Desalineamiento de los postizos con respecto a la boquilla de inserción.
Fuente: Fotografía propia.**

Finalmente, a modo de recomendación, se debe verificar en las inspecciones rutinarias realizadas en la estación de carbones, que no exista un descentramiento de los postizos, figura (18) (donde cae la pila en los rieles) con respecto a la boquilla de inserción de carbones, ya que si hay descentramiento se puede producir una fractura de la varilla insertadora de carbones o cualquiera de los problemas mencionados anteriormente.
