**UNIVERSIDAD  
DE ANTIOQUIA**

**DESCRIPCIÓN DEL PROCESO CONSTRUCTIVO EN OBRA DE  
UN TERRAPLÉN REFORZADO CON GEOSINTÉTICOS EN EL  
PROYECTO DE CONSTRUCCIÓN DE LA VÍA SUPERIOR VASO  
ALTAÍR – VÍA EL ZANCUDO EN EL RELLENO SANITARIO LA  
PRADERA**

Informe de práctica  
como requisito para optar al título de:  
Ingeniero Civil

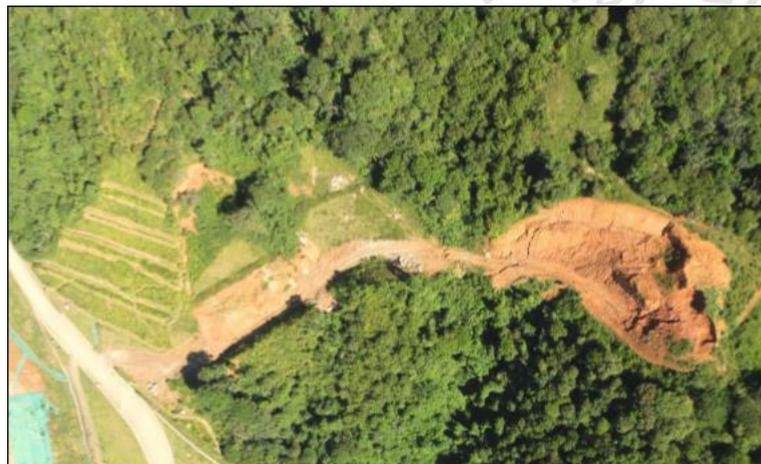
**Figura 1**Tramo de vía construido con problemas de deslizamiento (Inteinsa, 2018)

La adecuación del vaso Altaír se comienza en el año 2014 y al mismo tiempo empieza la construcción de la vía EL Zancudo que permitirá el acceso al vaso Altaír por su parte superior y conectará con la vía que rodea el vaso La Música, además permitirá la operación del vaso en cotas mayores a 1140 msnm. Se comienza una intervención cerca a la vía que rodea al vaso La Música, pero al presentarse deslizamientos ligado a la no necesidad inmediata de la hacer la vía se decide posponer su construcción. En la figura 1 se puede observar el tramo de vía construido que presento problemas (Inteinsa, 2108).

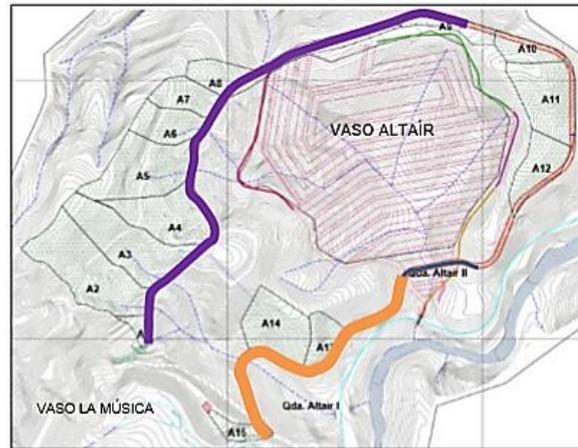
**Figura 2** Circuito vial Altaír, tramos construidos y proyectados (Inteinsa,2018)

Todo el circuito vial diseñado para el vaso Altaír comprende 2,6 Km de los cuales se construyeron 700 m en la primera fase. Para la segunda fase se tiene proyectado construir 1100 m de vía, en la figura 2 se pueden observar los tramos de vías ya construidos y los que están proyectados construirse (Inteinsa, 2018).

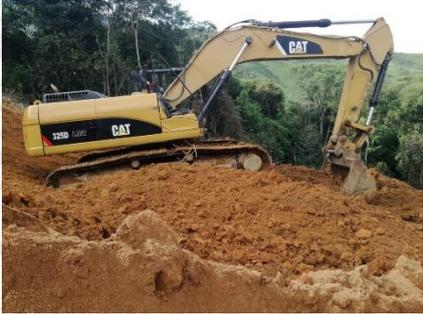
<b>MAQUINARIA REQUERIDA PARA LA CONFORMACION DE TERRAPLEN</b>		
<b>NOMBRE</b>	<b>DESCRIPCION</b>	<b>ILUSTRACION</b>
Retroexcavadora	Son máquinas compuestas por un cuerpo giratorio montado sobre orugas o llantas para desplazarse, además este cuerpo está dotado de un brazo hidráulico con un balde que le permite a la maquina realizar cortes y cargue de material.

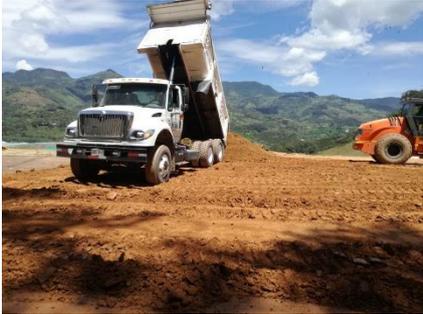
MAQUINARIA REQUERIDA PARA LA CONFORMACION DE TERRAPLEN		
NOMBRE	DESCRIPCION	ILUSTRACION
Volqueta doble troque	Son vehículos que poseen una caja en la parte trasera utilizado para transportar todo tipo de material. Su capacidad oscila entre los 12 y 16 m3.

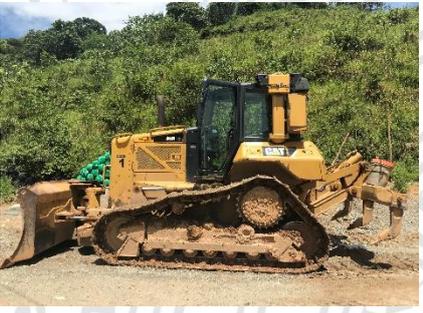
Bulldozer	Es un tractor con orugas, equipado con una cuchilla. Se utiliza para realizar labores de descapote, acarreo y extendido de material.

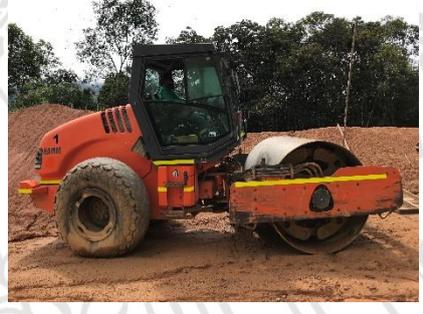
Vibro compactador	Es un equipo provisto con un tambor vibratorio cuya función es compactar el material y así lograr las densidades necesarias para que el suelo adquiera la resistencia requerida.

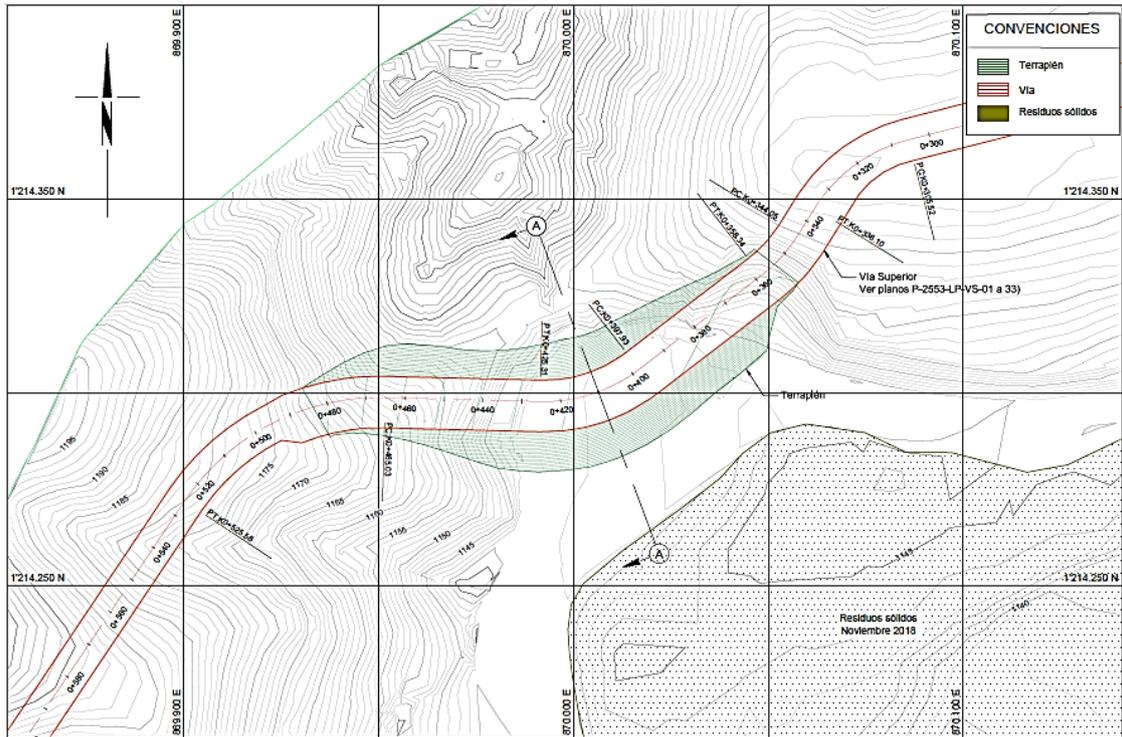
En la figura 3, 3-a y 3-b se muestran los planos de diseño del terraplén reforzado, en los cuales se puede observar la vista en planta, un corte transversal y el perfil longitudinal respectivamente además de que su ejecución está comprendida entre el Km 0+350 a Km 0+490 de la vía El Zancudo.

Figura 3 Vista en planta terraplén

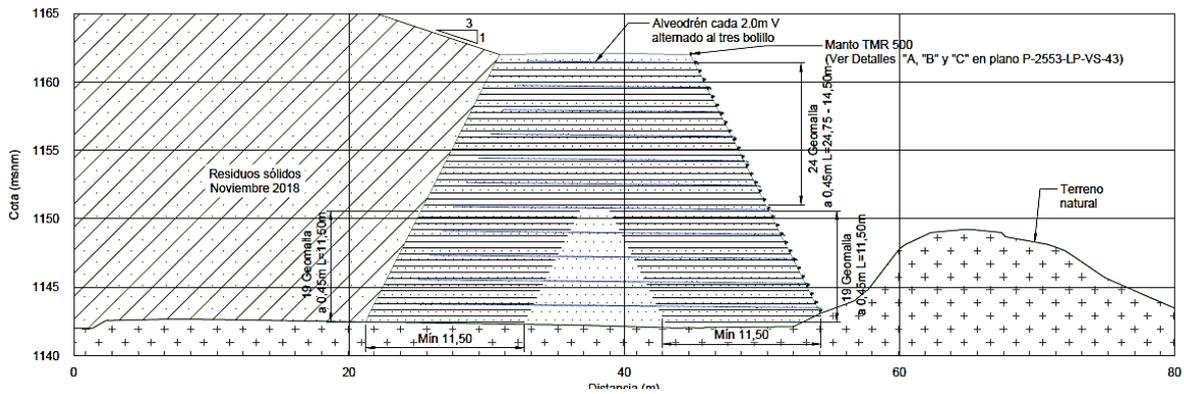
Figura 3-a Sección A-A Km 0+410

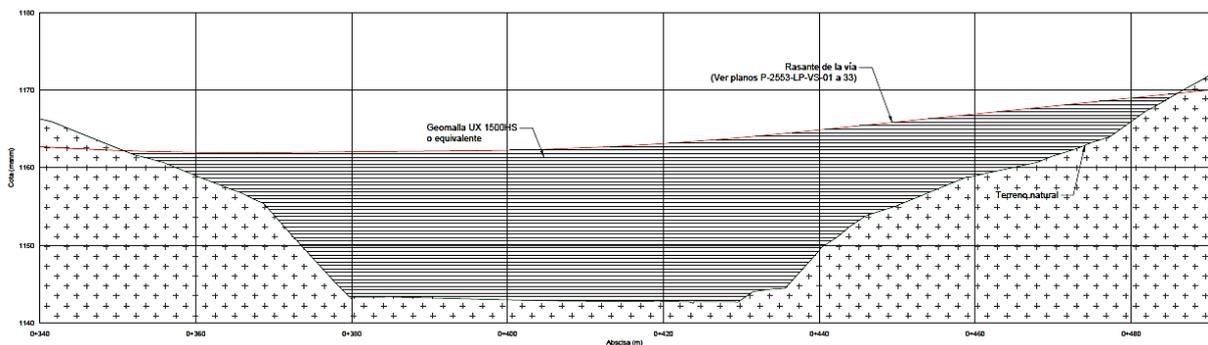
Figura 3-b Perfil longitudinal terraplén

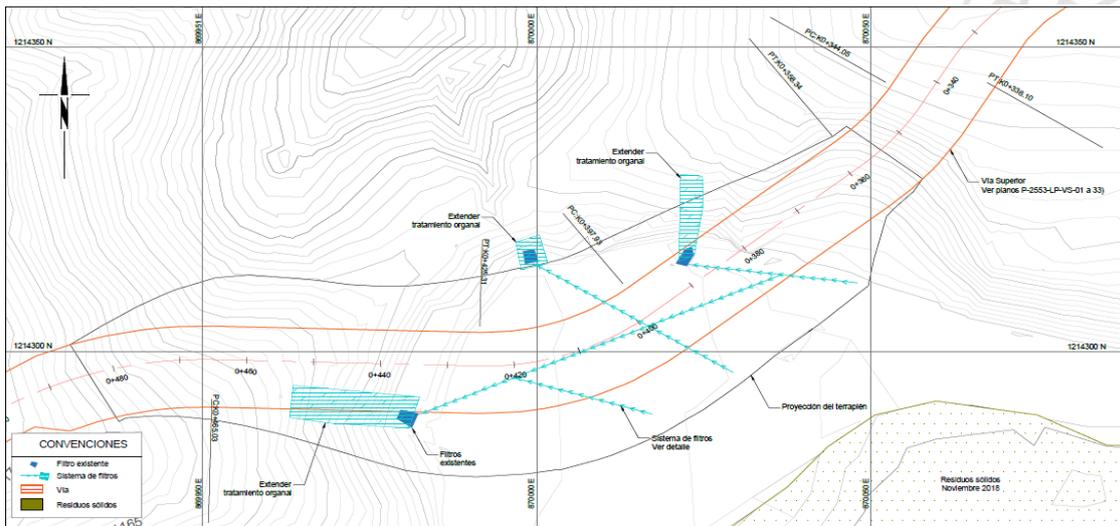
Para el manejo de aguas en el terraplén se diseñaron diferentes filtros que se deben realizar en el terreno en el que se apoyara el terraplén antes de iniciar con la construcción de este. En la figura 4 se pueden observar marcados con líneas azules los diferentes filtros que se debían construir antes de iniciar con la ejecución del terraplén y en la figura 5 se observa el detalle de cada filtro.

Figura 4 Vista en planta con localización de filtros (Inteinsa 2018)

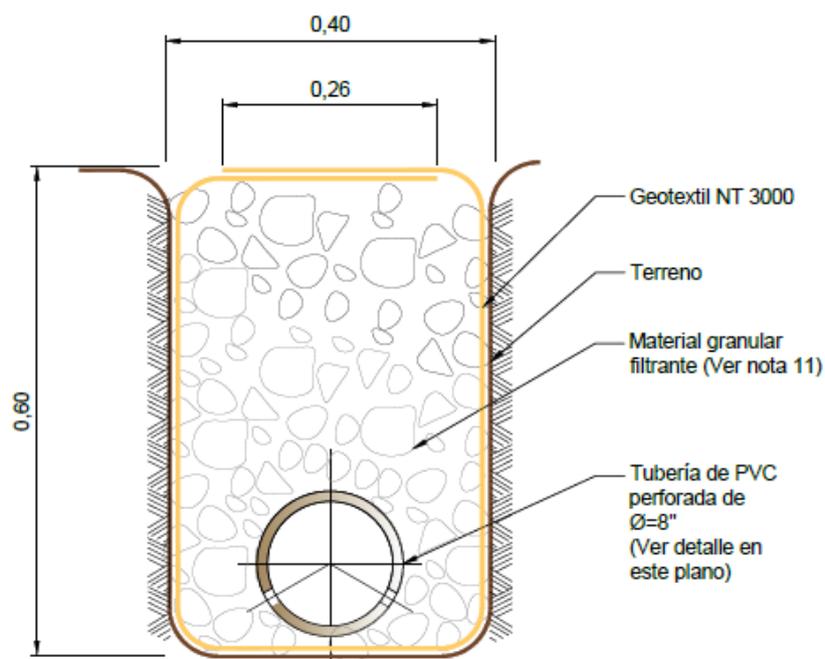
Figura 5 Detalle de filtro (Inteinsa 2018)

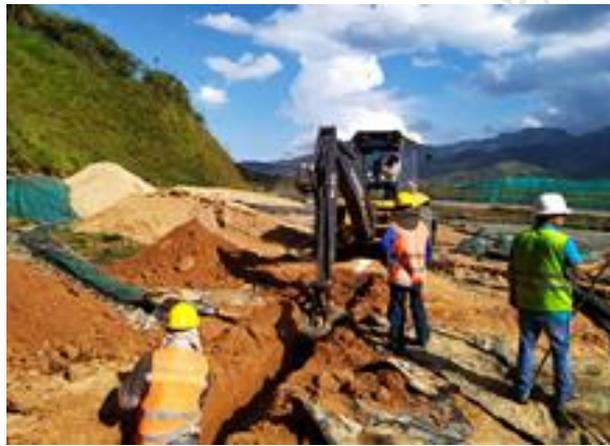
Para realizar los filtros propuestos en el diseño se debe realizar primero la excavación con las medidas especificadas en el plano. Su forma de pago es en metros cúbicos ( $m^3$ ).

En la imagen 1 se puede observar la excavación de uno de los filtros antes de dar inicio a la construcción del terraplén

Imagen 1 Excavación para filtro

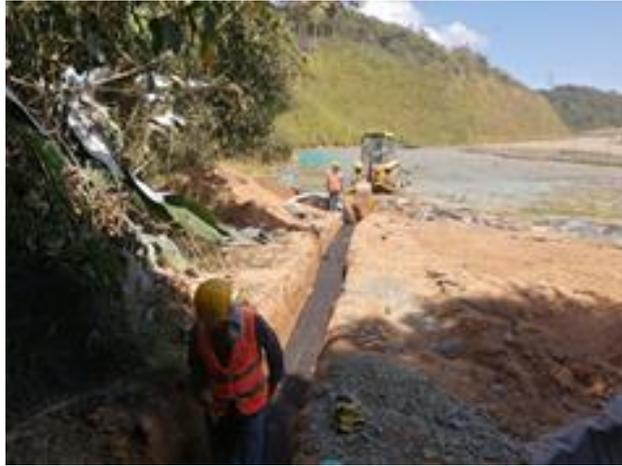
Luego de tener la excavación se instala el geotextil no tejido para evitar la colmatación del filtro por materiales finos. Esta actividad se paga por metros cuadrados ( $m^2$ ).

En la imagen 2 se observa la instalación del geotextil no tejido sobre la excavación del filtro.

**Imagen 2** Instalación de geotextil no tejido

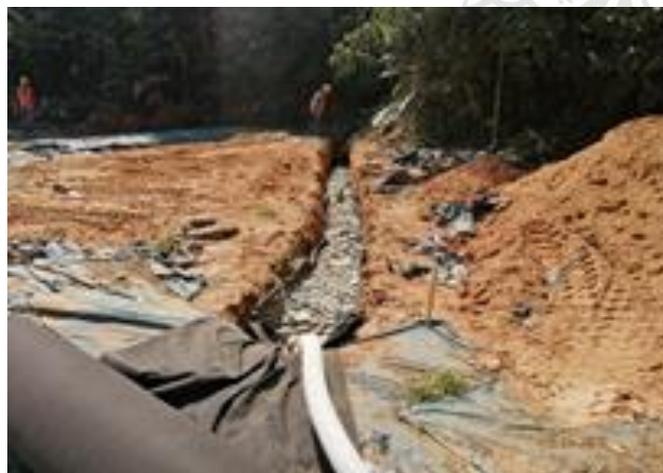
Por último, se llena todo el volumen de la excavación con material granular filtrante que según las especificaciones del diseño debe ser un material con formas redondeadas y un diámetro ente 4 y 8 pulgadas. La forma de pago de esta actividad es en metros cúbicos (m<sup>3</sup>).

En la imagen 3 se observa el lleno con material granular filtrante.

**Imagen 3** Lleno con material granular filtrante

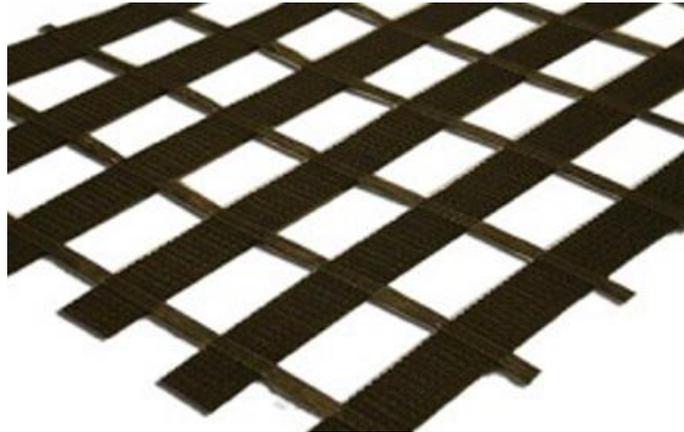
Para el terraplén construido en la vía El Zancudo se utilizó más específicamente geomalla uniaxial, es decir el refuerzo se encuentra en una sola dirección. Esta se debe instalar desde el borde del terraplén hacia el eje de la vía y el refuerzo de la geomalla debe ser instalado de manera perpendicular al eje longitudinal de la vía. En la imagen 4 se puede observar la geomalla uniaxial en donde la franja más gruesa es el refuerzo de la geomalla.

**Imagen 4** Geomalla uniaxial (Geomatrix, 2020)

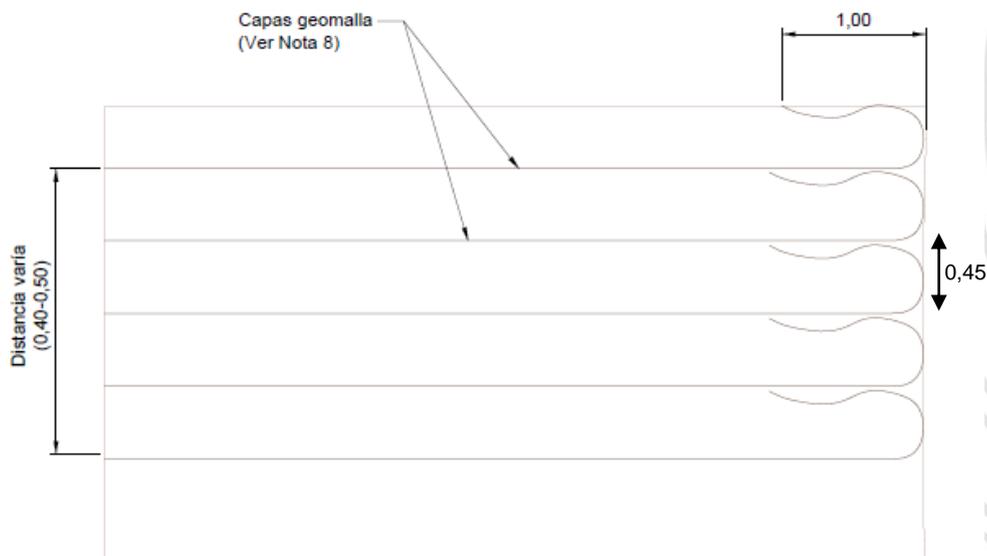
Según las especificaciones de diseño, la geomalla debe tener una longitud mínima de 11,5 m y se debe dejar 1 m para el dobléz superior que se va a traslapar con la geomalla de la capa superior. La geomalla se debe instalar en toda la longitud del terraplén con traslapos mínimos de 30 cm y no debe contar con traslapos en la dirección del refuerzo. En la imagen 5 se muestra el remate que debe tener la geomalla en el borde del terraplén.

**Imagen 5** Remate de geomalla (Inteinsa 2018)

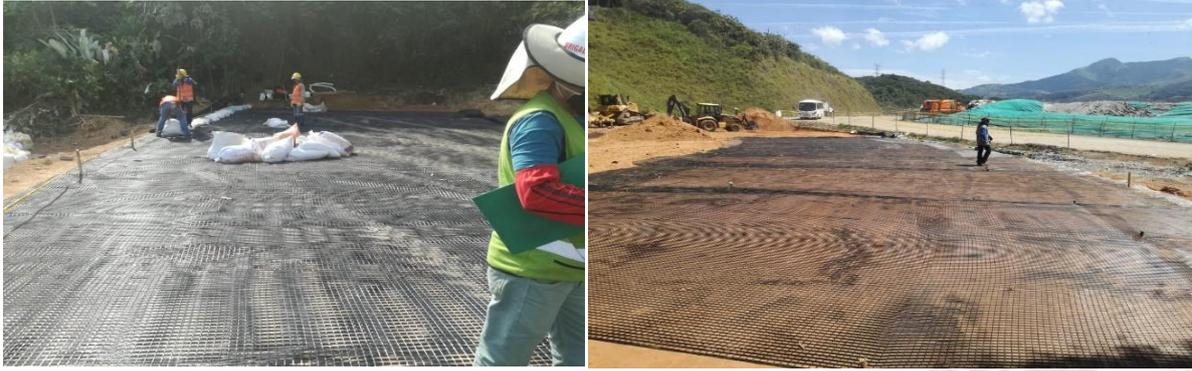
Luego de instalar la geomalla se colocan costales en ambos bordes del terraplén llenos con tierra, para darle forma y ayudar a contener el material conformado en cada capa. Después de instalar los costales y la geomalla en la longitud total del terraplén, se procede a extender la primera capa de material.

En la imagen 6 se observa la instalación de la geomalla y los costales en la margen izquierda de la vía.

**Imagen 6** Instalación de geomalla y costales

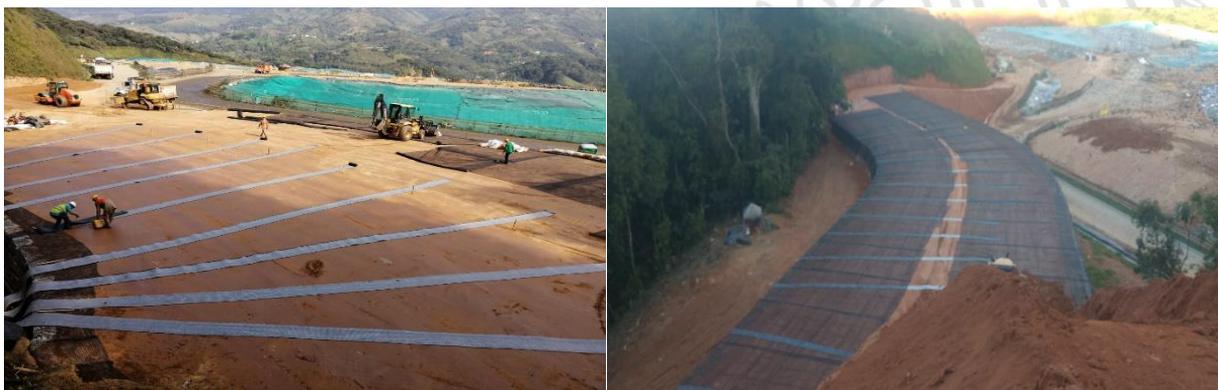
Para una correcta evacuación del agua entre las capas del terraplén, antes de instalar la geomalla se deben instalar tiras de geodren a lo largo de todo el terraplén y hacia borde del terraplén donde se encuentra la pendiente transversal. Según las especificaciones de diseño este geodren se debe instalar con una separación vertical de 2 metros y una separación horizontal de 4 metros. Su instalación se debe hacer a tres bolillos. En la imagen 7 se puede observar la instalación de dicho geodren antes de la geomalla.

**Imagen 7** Instalación de geodren

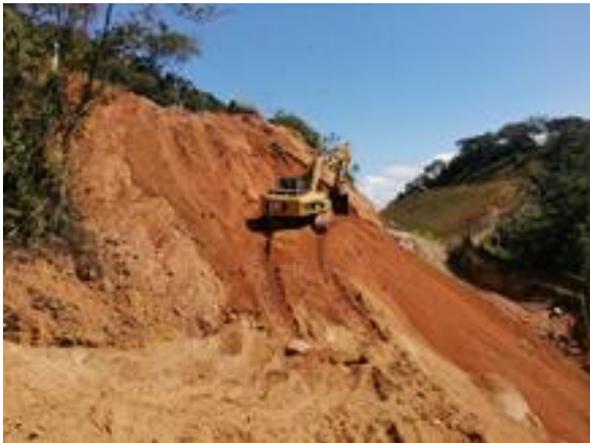
En las imágenes 8 y 9 se muestra el corte y excavación del material, su cargue en las volquetas y su transporte al sitio requerido para su uso.

**Imagen 9** Corte de talud

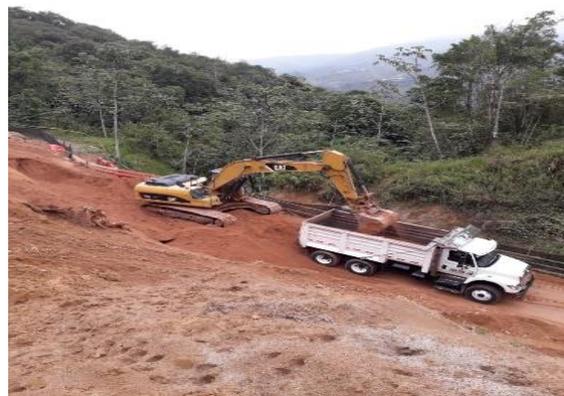
**Imagen 8** Cargue de material en volqueta

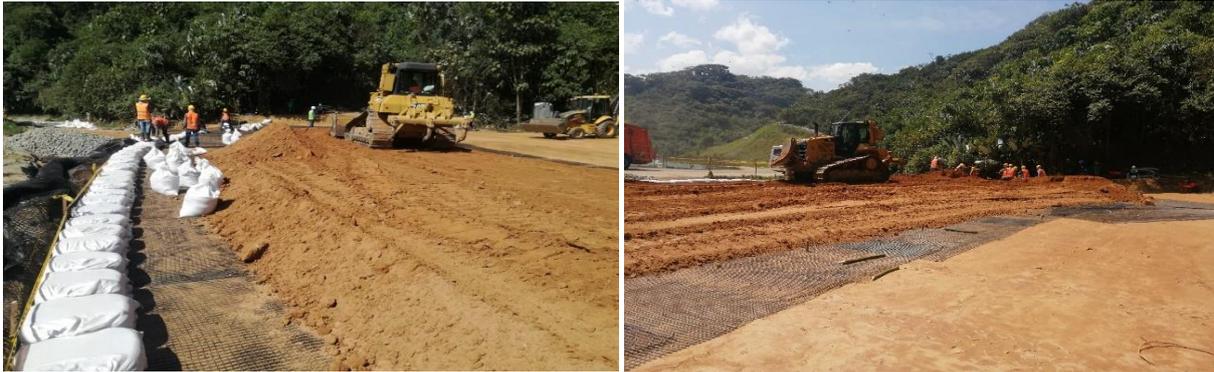
Otro aspecto importante a tener en cuenta es para lograr la compactación deseada no se deben compactar capas con espesor mayor a 40 cm, debido a que cada capa del terraplén es de 45 cm, se opta por dividir el extendido y compactación del material en dos subcapas de 20 cm y 25 cm para lograr cumplir con la compactación exigida por las especificaciones de diseño.

En la imagen 10 se muestra el extendido de una capa de terraplén.

**Imagen 10** Extendido de una capa de material

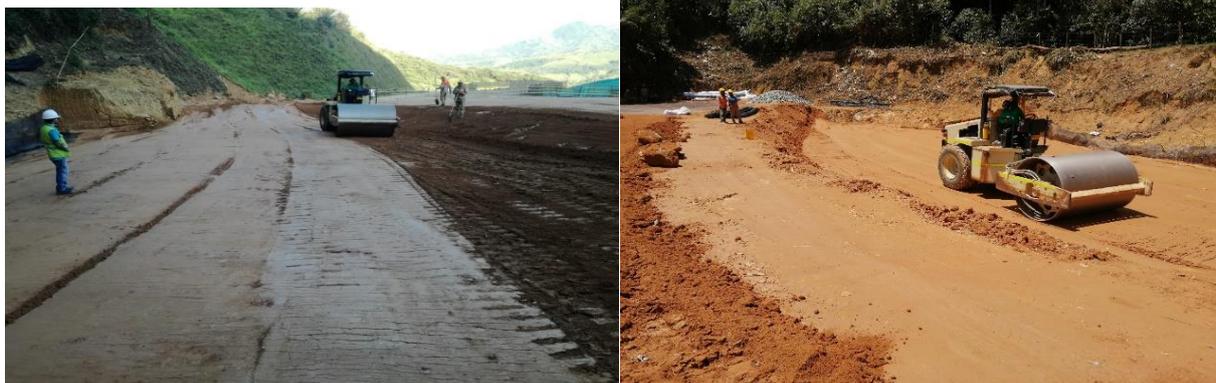
El equipo empleado para realizar la compactación de cada capa de terraplén es el vibro compactador, según el artículo 220 de las especificaciones generales de carreteras esta compactación se debe realizar desde los bordes del terraplén hacia el centro con pasadas paralelas traslapadas en, por lo menos, la mitad del ancho de la unidad compactadora.

El número de pasadas para que se logre una compactación uniforme y satisfactoria son dadas por la pericia del operador del vibro compactador. En la imagen 11 se puede observar el proceso de la compactación de una capa de terraplén.

**Imagen 11** Compactación de una capa de terraplén

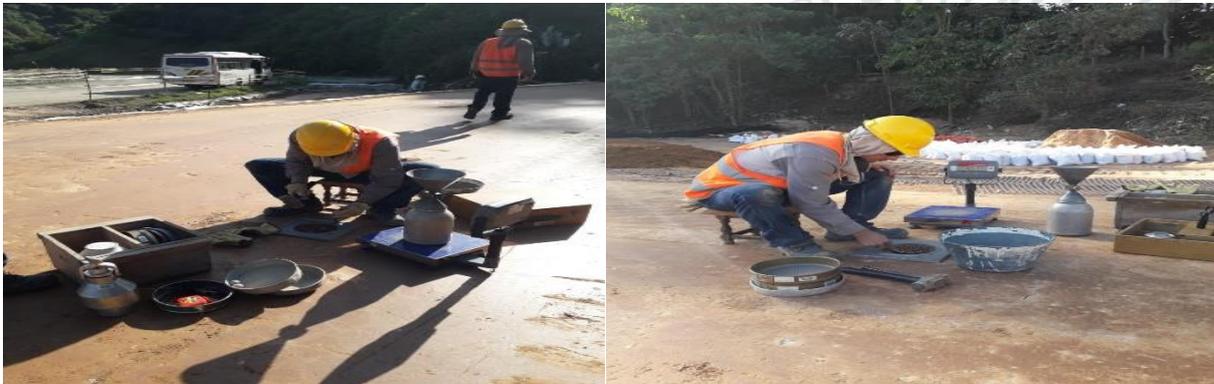
El grado de compactación de cada lote según el artículo 220 debe ser del 95% para cimiento y 100% para el núcleo. Estos valores aplican para el tipo de material con el cual se está conformando el terraplén en la obra de la vía EL Zancudo. Según las especificaciones de diseño el grado de compactación de cada capa del terraplén debe ser al menos el 95% de la densidad máxima obtenida en laboratorio con el proctor modificado.

Para la verificación del grado de compactación del material en obra se utilizó el ensayo por cono de arena, en la imagen 12 se puede observar la toma de densidades en una capa de terraplén.

**Imagen 12** Toma de densidades por medio del cono de arena

Finalmente, los resultados de la toma de densidades son validados por interventoría para continuar con la construcción de la siguiente capa del terraplén.

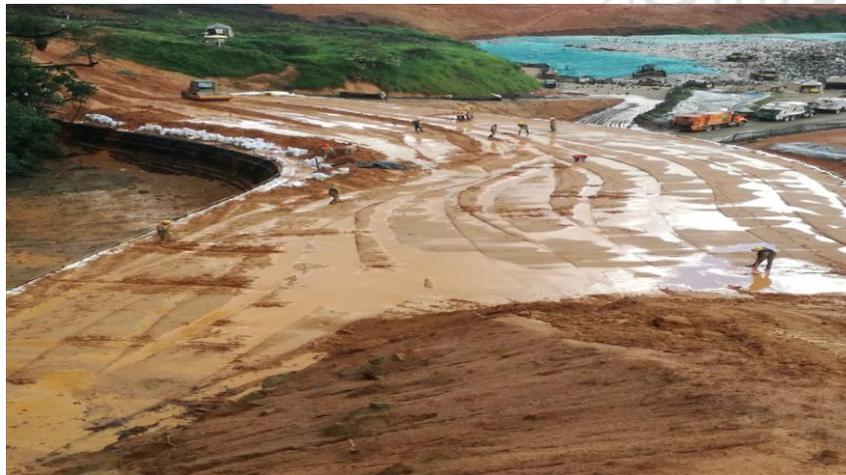
Desde el mes de abril se empezaron a presentar fuertes lluvias en la zona de manera frecuente, lo que empezó a generar retrasos y reprocesos en la ejecución del terraplén ya que al alterar la humedad de alguna capa del terraplén no se iba a alcanzar el grado de compactación requerido. En algunas ocasiones se presentaban lluvias tan fuertes que la capa de terraplén que recibía toda el agua se volvía lodo. En la imagen 12 se puede evidenciar dicha situación.

**Imagen 13** Capa de terraplén después de fuertes lluvias

Para poder reparar la capa afectada se debía retirar todo el material húmedo y reemplazarlo por material seco, lo que generaba retrasos en el programa de obra y sobrecostos.

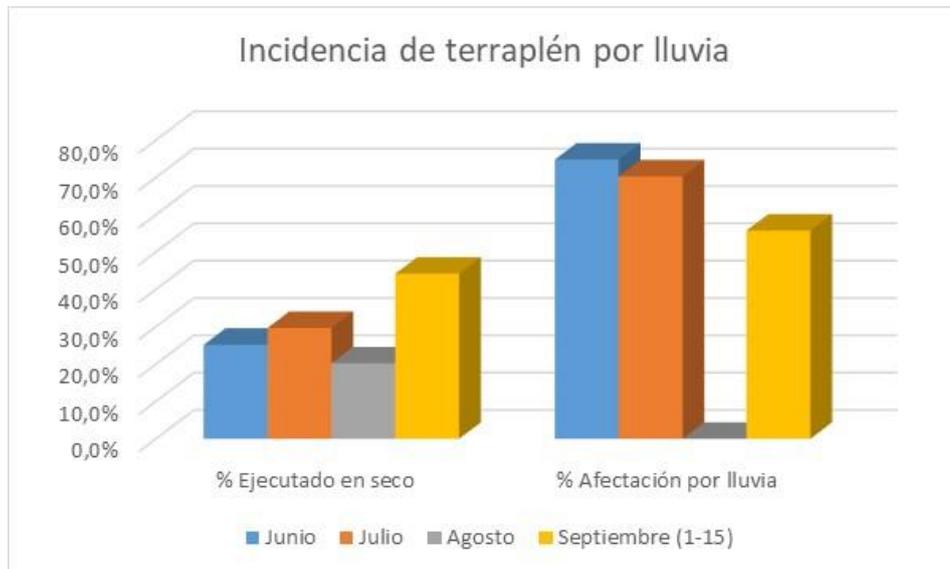
En la gráfica 1 se muestra cómo ha incidido la lluvia entre los meses de junio y septiembre en el avance del terraplén de acuerdo con la programación de obra que se tenía, en el mes de junio solo se pudo ejecutar un 25,2% de lo que se tenía programado con una afectación por lluvia del 74,8%, en el mes de julio solo un 29,7% con una afectación por lluvias del 70,3%, en el mes de agosto un 20,2% pero su afectación de debe por factores diferentes a la lluvia y en el mes de septiembre se pudo ejecutar un 44,2% con una afectación del 55,8%.

**Grafica 1** Porcentaje de afectación del terraplén por lluvia

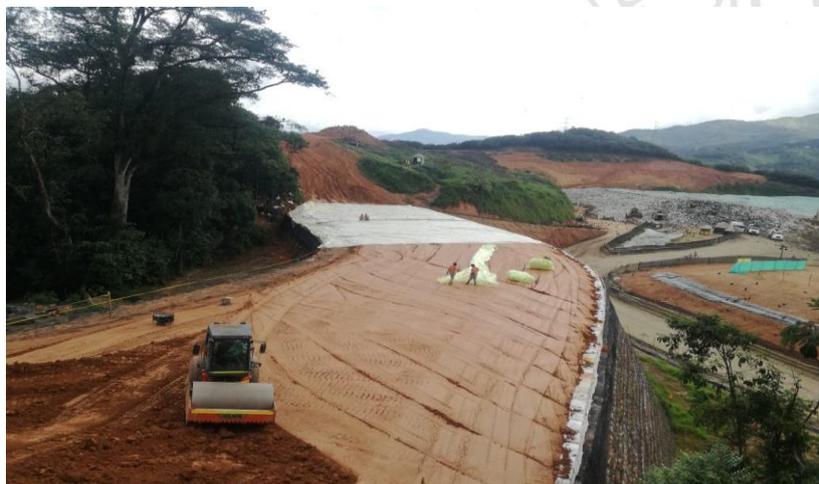
Para esta problemática se trataron de buscar diferentes soluciones y poder cumplir con los tiempos de ejecución. La solución a la cual se llegó para proteger las capas de terraplén de las lluvias fue colocar un plástico de calibre grueso con las dimensiones del terraplén. En la imagen 13 se puede observar el plástico con el cual se recubría el terraplén.

**Imagen 14** Instalación de plásticos en el terraplén

Esta solución no fue de mucha ayuda ya que el agua se filtraba hacia el terraplén por las juntas que había entre las uniones del plástico y por las rampas que se encontraban a cada extremo del terraplén.
