**UNIVERSIDAD  
DE ANTIOQUIA**

**ESTUDIO NUMÉRICO Y EXPERIMENTAL SOBRE EL  
COMPORTAMIENTO SÍSMICO DE MUROS  
DELGADOS DE EDIFICIOS DE CONCRETO  
REFORZADO**

Tesis presentada como requisito parcial para optar al título de:  
**Doctor en Ingeniería de Materiales**

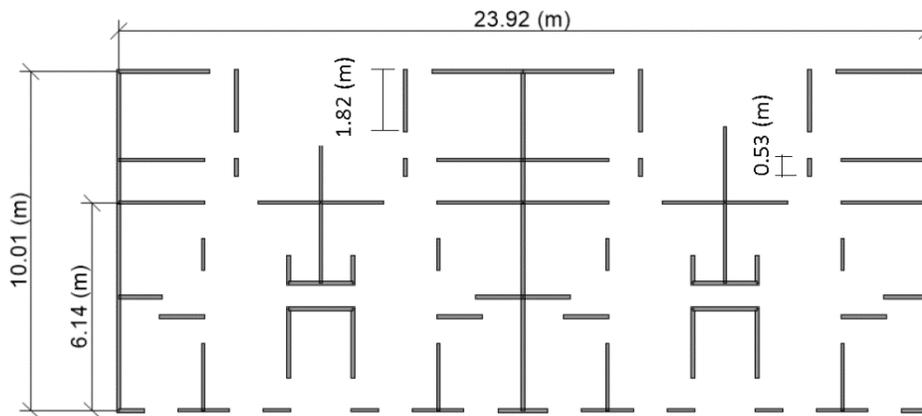
En la Figura 1.2 se muestra la planta típica de un edificio de 5 pisos representativo de las características referidas, diseñado con la NSR-10 y construido en un municipio colombiano de amenaza sísmica intermedia. Este edificio tiene muros de 100 y 120 mm de espesor con concretos de resistencia nominal especificada a la compresión de 28 y 21 MPa (la resistencia más alta en los tres primeros pisos), reforzados con una o dos mallas de acero electrosoldado (complementadas en algunos muros del primer piso con barras verticales en los extremos) y densidades de muros de 3.36 y 3.63% en las dos direcciones principales (estas densidades se encuentran en el rango típico nacional para el tipo de edificios en cuestión [12,14]).

Figura 1.2. Planta típica de un edificio de 5 pisos con muros delgados localizado en zona de amenaza sísmica intermedia colombiana y diseñado con la NSR-10 [15].

Es importante tener presente que las ALR promedio por cargas estáticas de los edificios chilenos referidos no eran altas ni muy diferentes a las de edificios colombianos de la misma altura. Por ejemplo, el edificio de 5 pisos de la Figura 1.2 tiene una ALR promedio por cargas estáticas de 2.5%, que llegaría a ser del orden de 10% si el edificio tuviera 20 pisos, y que es muy similar al de 10.75% reportado por Junemann et al. [106] en un edificio chileno de 20 pisos que sufrió el tipo de daños referido por el terremoto de

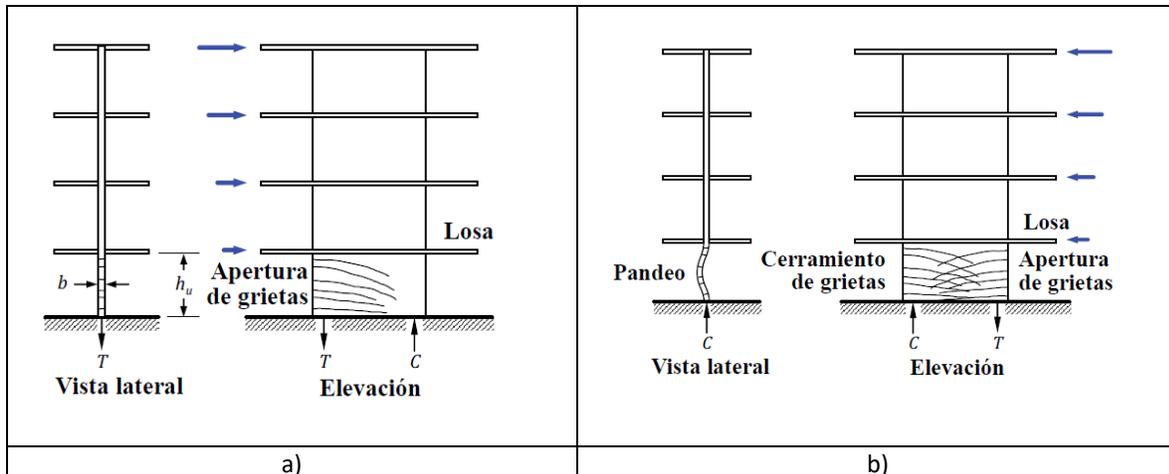
El mecanismo de falla por inestabilidad lateral de un muro intacto con doble capa de refuerzo sometido a cargas horizontales en su plano requiere que se presenten en el borde traccionado grandes deformaciones unitarias de tracción que generen grietas amplias casi horizontales y fluencia en tracción del refuerzo longitudinal (Figura 1.3a), de modo que al invertir el sentido de la carga las grietas no alcancen a cerrarse y se produzca el pandeo una vez que han fluido a compresión las dos capas de refuerzo vertical (Figura 1.3b) [36,71,81].

Figura 1.3. Inestabilidad lateral de borde de muro previamente fluido a tracción: a) apertura de grietas bajo ciclo de tracción, b) pandeo bajo ciclo de compresión. [17,71]

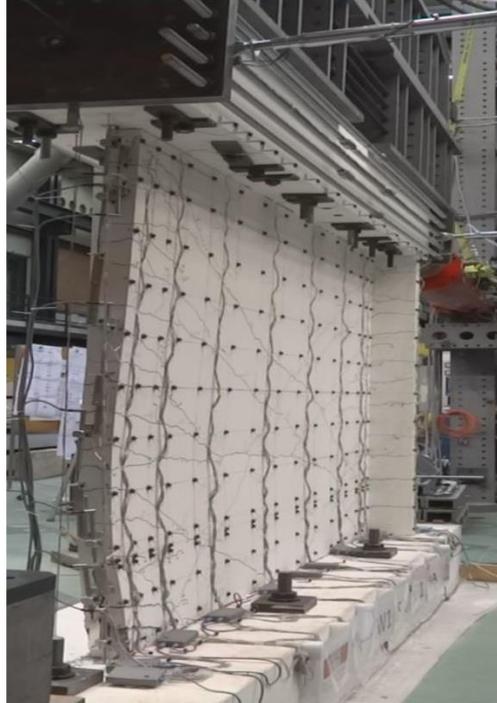
Los muros TW1 y TW4 referidos presentaron desplazamientos fuera del plano significativos (ver Figura 1.4), con valores máximos alcanzados a derivas en el plano cercanas a 0%, los cuales generaron daños que precipitaron su falla en el plano. Para el caso del muro TW4 se observó que la imposición de desplazamientos fuera del plano en el tope del muro incrementaba las deformaciones globales fuera del plano cuando se aplicaban en la dirección opuesta a éstas.

Figura 1.4. Máximo desplazamiento fuera del plano del espécimen TW1, obtenida en el último ciclo de carga para una deriva en el plano de aproximadamente 0%, y que precipitó su falla [36].

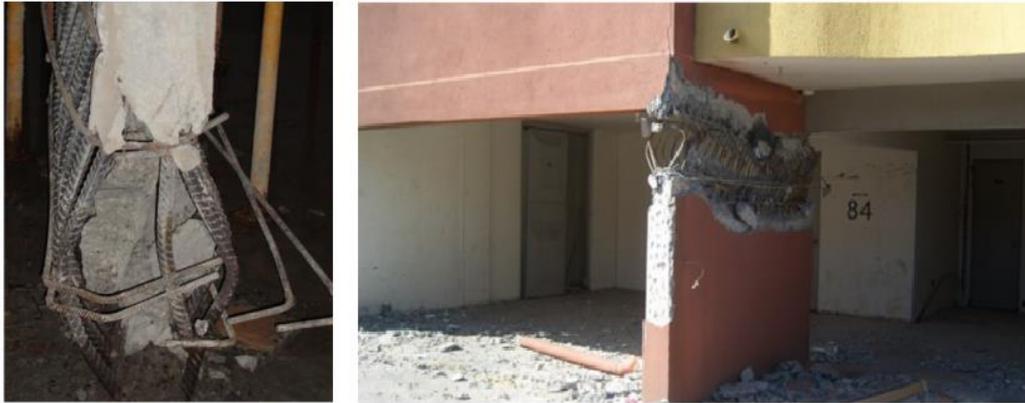
Es común en Colombia diseñar los muros con las cargas axiales generadas únicamente por las cargas muertas y vivas. Sin embargo, las cargas axiales debidas a sismo pueden llegar a ser muy significativas y los códigos deben tomar provisiones para su evaluación [19,87]. En el terremoto de Chile de 2010, por ejemplo, un número significativo de muros pobremente confinados de espesores usuales entre 150 y 200 mm de edificios de más de nueve pisos se comportaron esencialmente elásticos hasta que fallaron frágilmente por aplastamiento del concreto (Figura 1.5) [106,148].

Figura 1.5. Falla flexo-compresiva de muros de CR durante el sismo de Chile de 2010, caracterizada por aplastamiento del concreto, pandeo del refuerzo vertical y apertura del refuerzo horizontal [31].

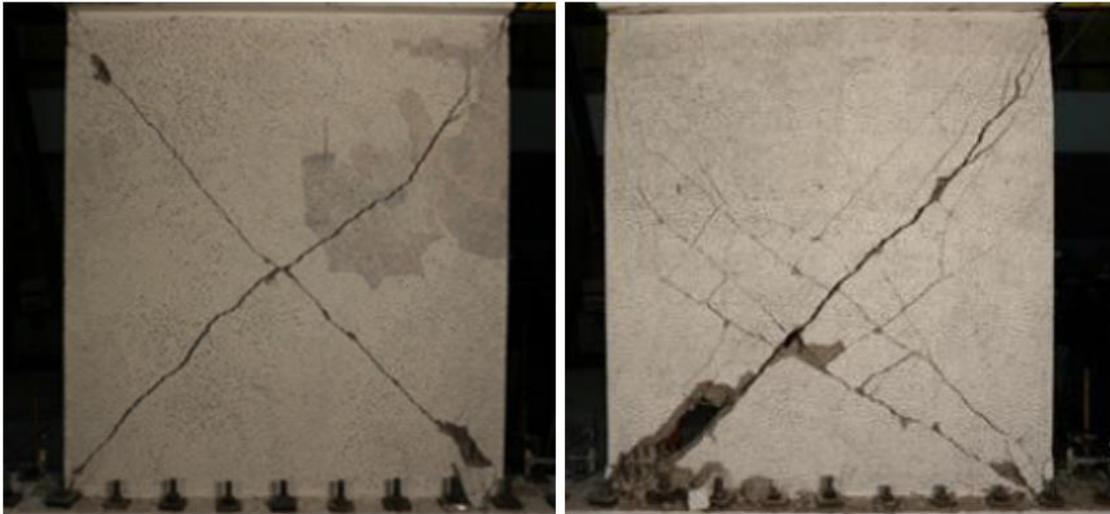
experimentaron fallas dúctiles por tracción diagonal, con agrietamiento diagonal distribuido y sin rotura de las barras (Figura 1.6). Como resultado, los autores consideran que el uso de la malla de alambre soldado es inadecuado como refuerzo del alma de los muros.

Figura 1.6. Modos de falla de dos muros delgados sin carga axial: a) falla frágil por tracción diagonal de espécimen reforzado con malla electrosoldada, b) falla dúctil por tracción diagonal de espécimen reforzado con barras. [62]

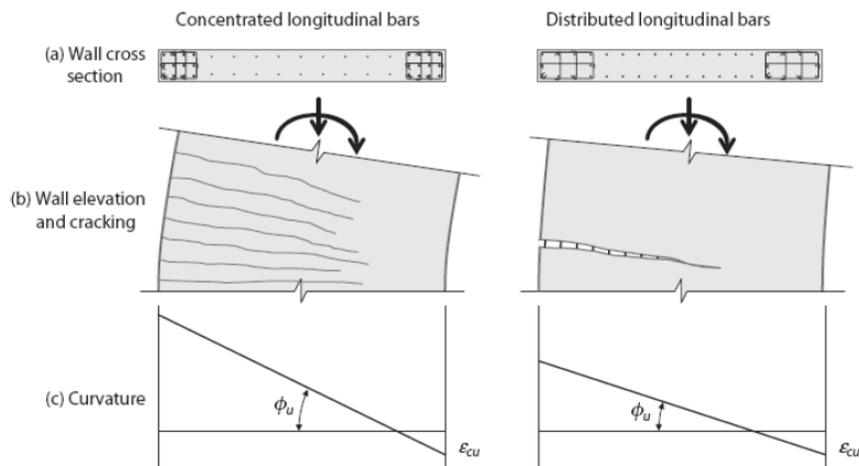
Para muros simétricos, la resistencia a flexión es poco dependiente de la distribución del refuerzo longitudinal, por lo que para efectos de dicha resistencia es igualmente válido distribuir el refuerzo uniformemente o concentrar la mayor parte de éste en los extremos [149]. La primera opción tiene la ventaja de brindar mayor resistencia al cortante, particularmente contra el deslizamiento en la base [136]. La segunda, brinda mejoría moderada en la capacidad de curvatura, mejor distribución de las grietas por flexión, fluencia en una mayor altura del muro y mejor capacidad de desplazamiento (Figura 1.7) [85].

Figura 1.7. Efectos en la ductilidad de la distribución del refuerzo longitudinal en muros [85].

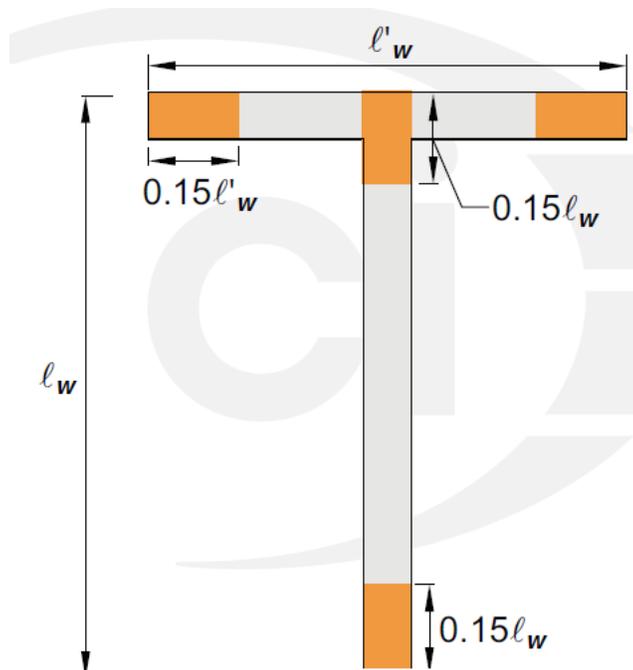
Figura 1.8. Localización del refuerzo longitudinal requerido por el numeral 18.10.2.4 del ACI 318-19 para muros de categoría especial [150].

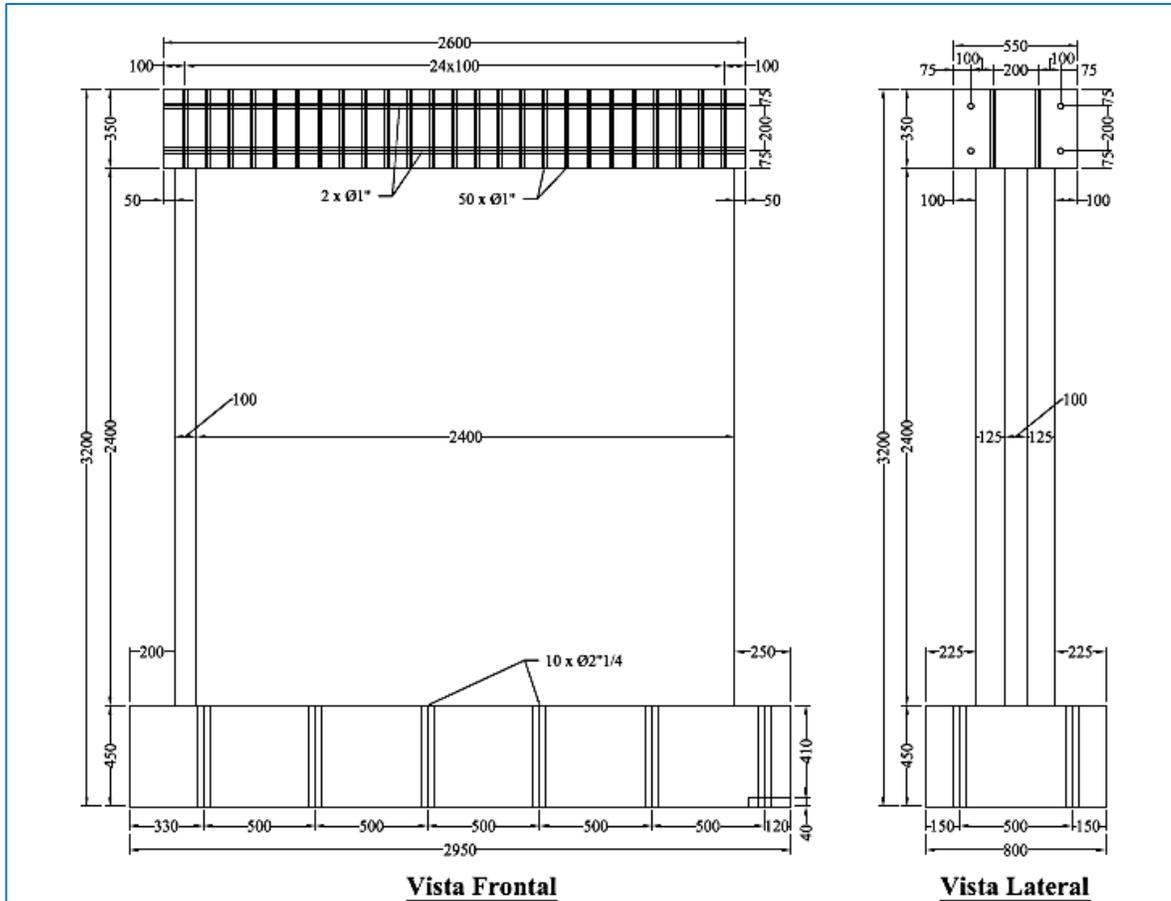
Figura 2.1. Vistas frontal y lateral de los especímenes (geometría) (unidades en mm).

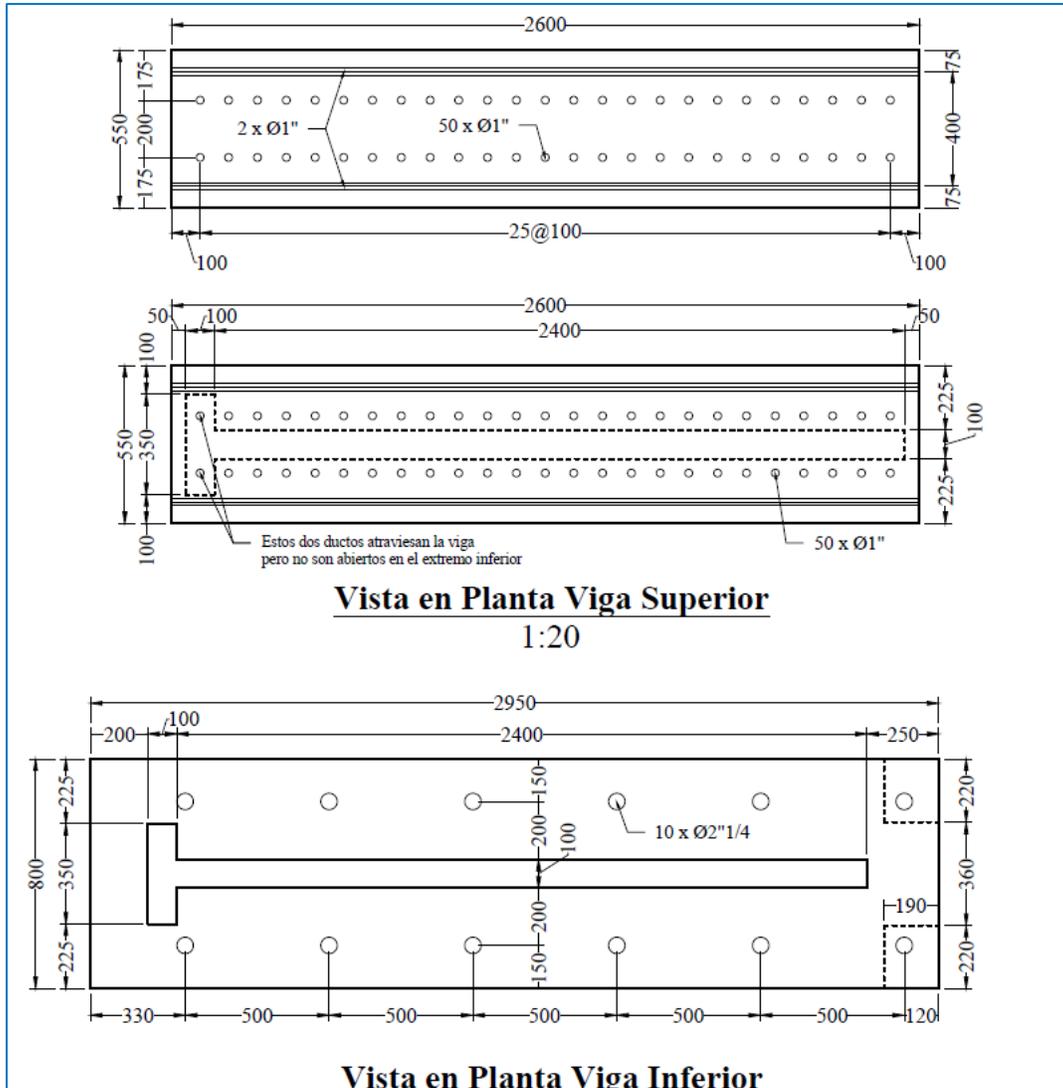
Figura 2.2. Vistas en planta de las vigas superior e inferior de los especímenes (unidades en mm).

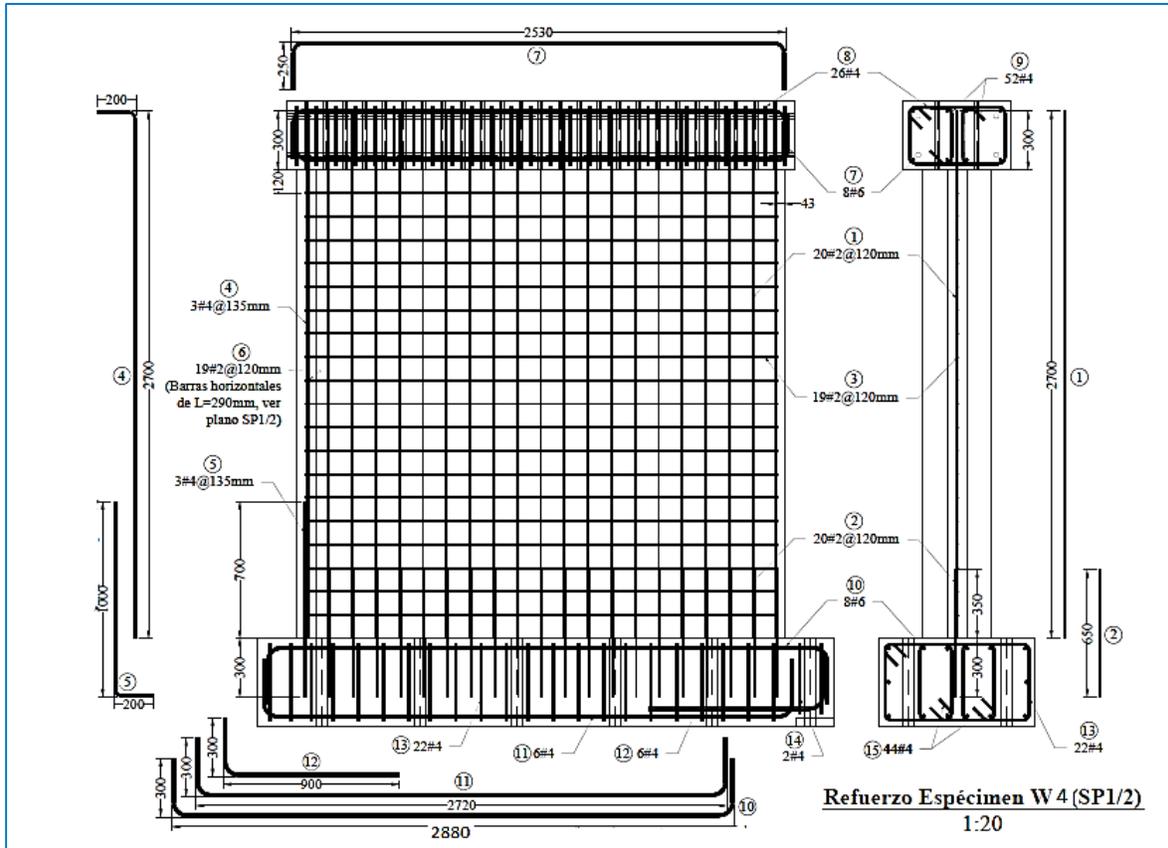
Figura 2.3. Vistas frontal y lateral del espécimen W4 (despiece) (unidades en mm).

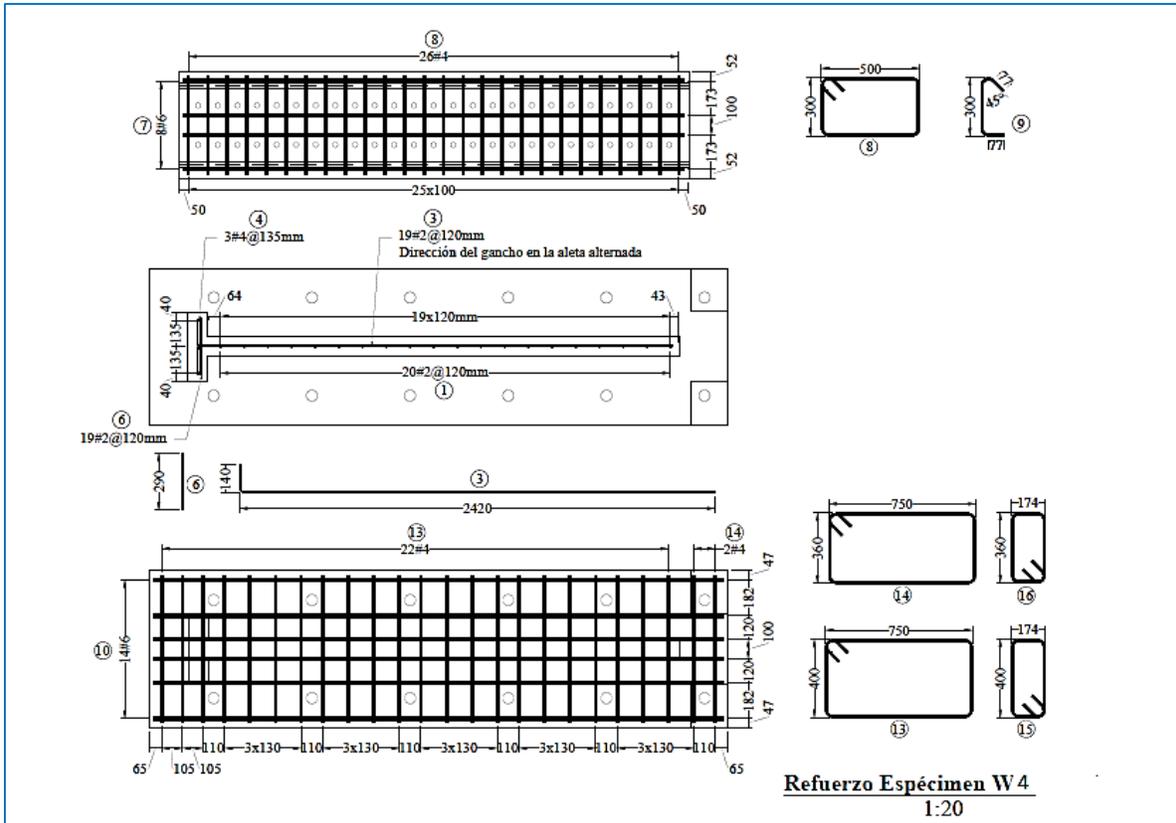
Figura 2.4. Vistas en planta del espécimen W4 (despiece) (unidades en mm).

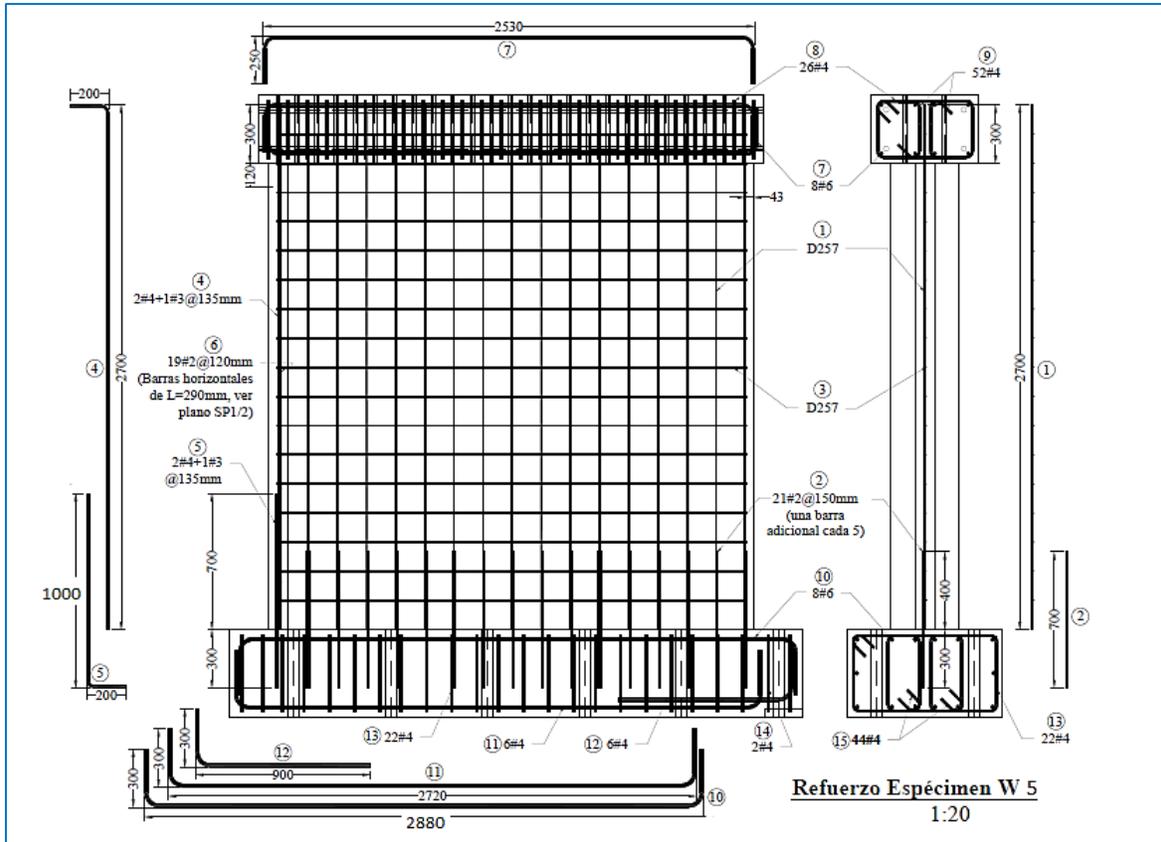
Figura 2.5. Vistas frontal y lateral del espécimen W5 (despiece) (unidades en mm).

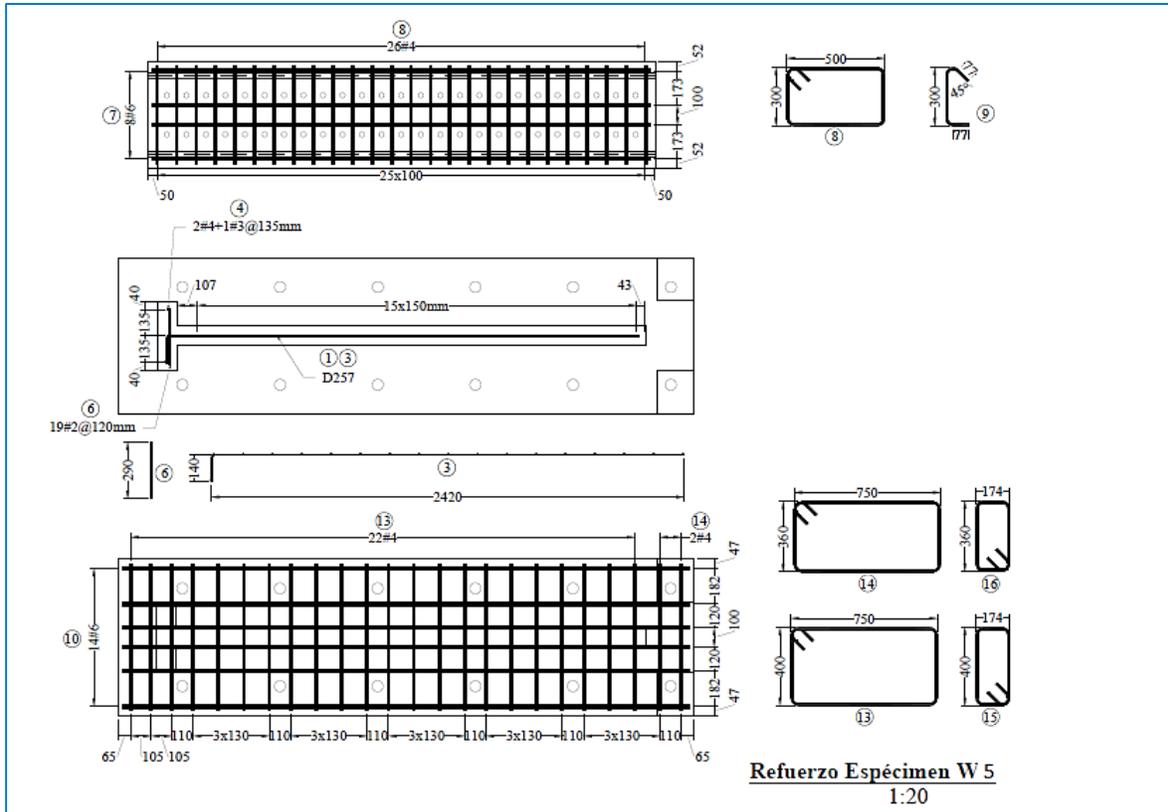
Figura 2.6. Vistas en planta del espécimen W5 (despiece) (unidades en mm).

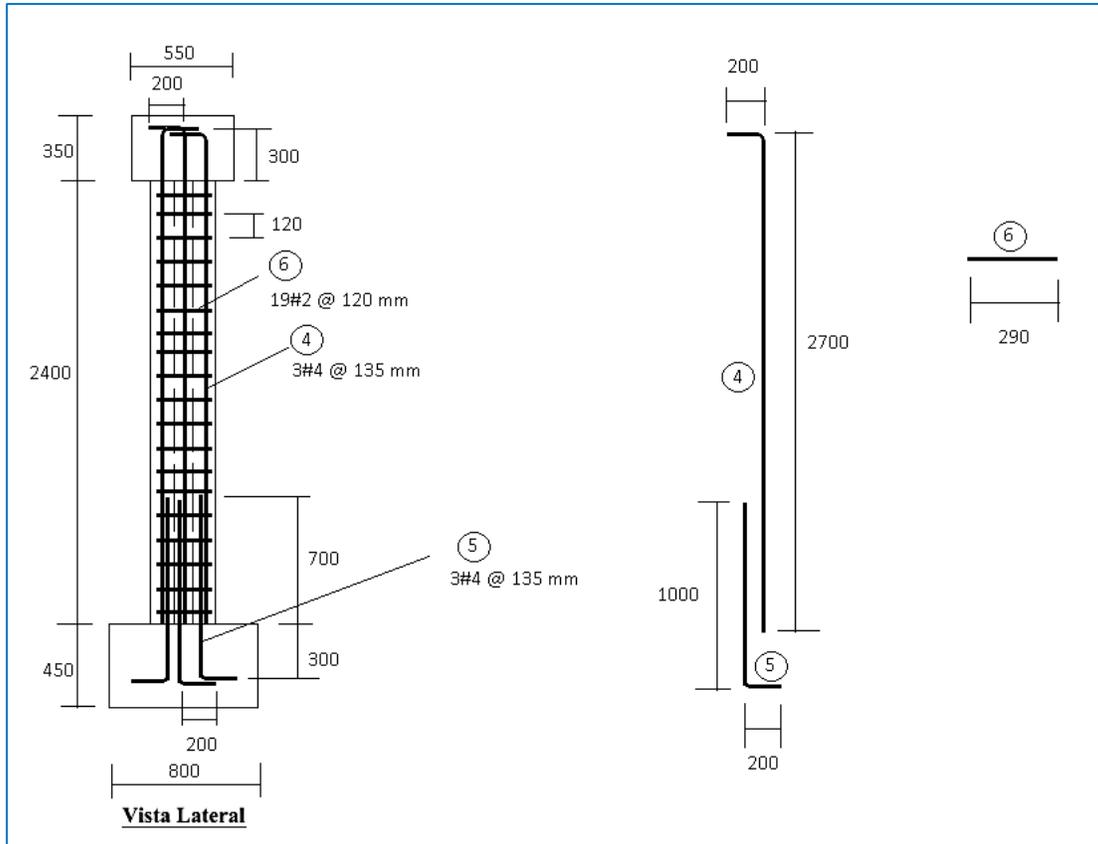
Figura 2.7. Elevación lateral de la aleta de los especímenes W4 y W5 (despiece) (unidades en mm).

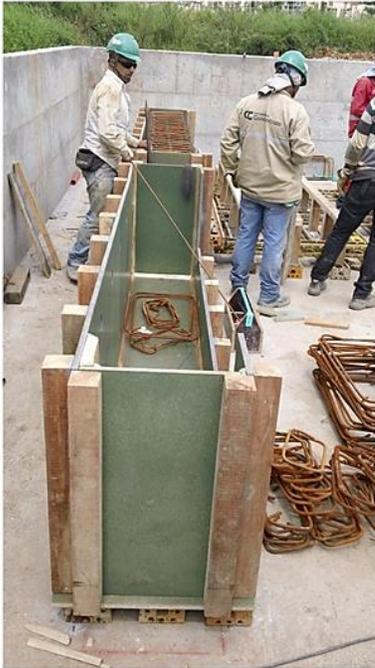
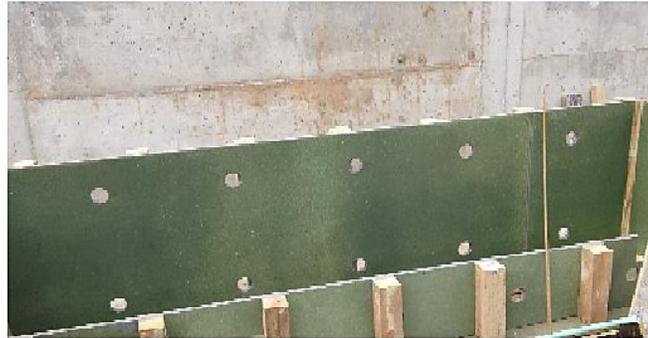
Figura 2.8. Proceso constructivo. a) Formaleta para viga de fundación, b) Perforaciones en formaleta de viga de fundación para paso de tuberías.

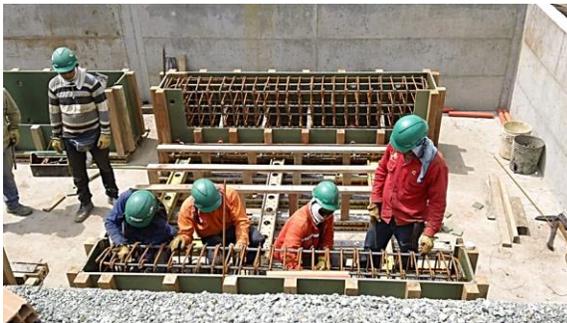
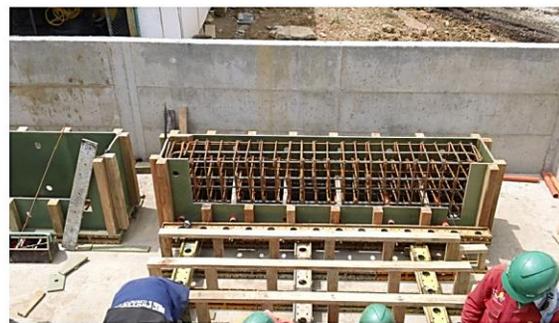
Figura 2.9. Proceso constructivo. a) Armado del refuerzo de viga superior del muro W4, b) Viga de fundación y formaleta metálica de apoyo del muro W4.

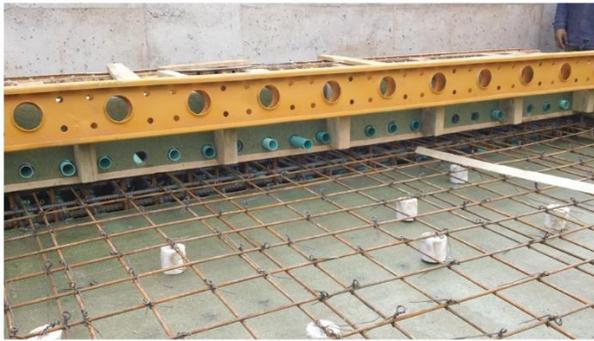
Figura 2.10. Proceso constructivo. a) Cilindros de concreto (panelas) para garantizar recubrimientos del refuerzo, b) Tuberías pasantes en viga de fundación para generar anclaje posterior a la losa de reacción del laboratorio.

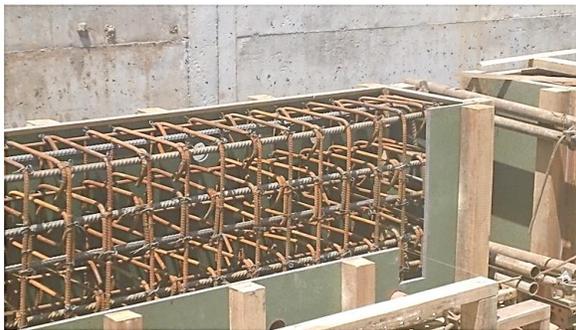
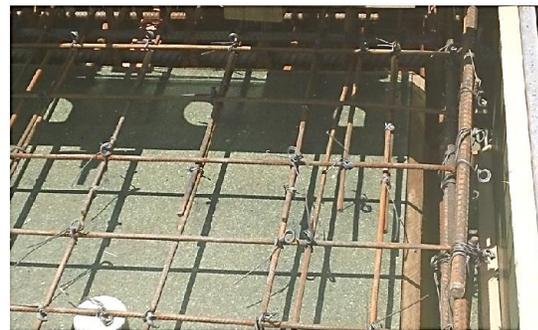
Figura 2.11. Proceso constructivo. a) Viga de fundación de muro W5 (nótese pestaña en la formaleta para la aleta), b) Traslapos del refuerzo longitudinal.

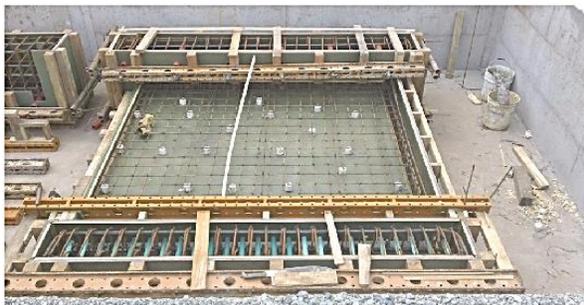
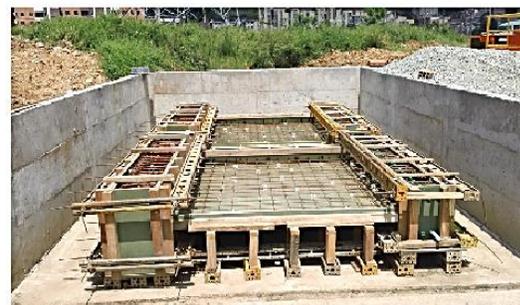
Figura 2.12. Proceso constructivo. a) Muro W4 formaleteado y armado, b) Muros W4 y W5 listos para el vaciado.

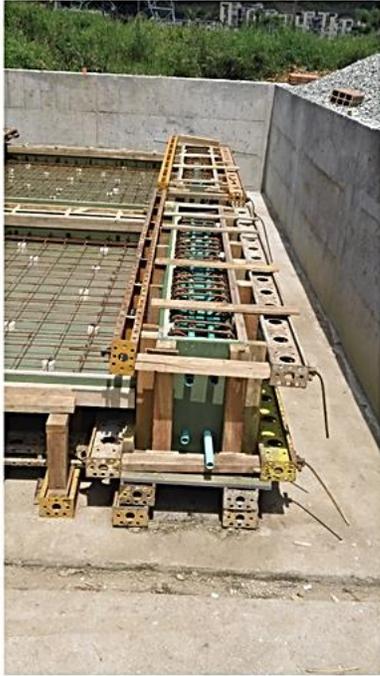
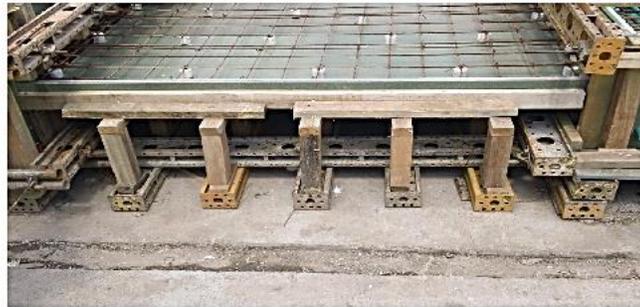
Figura 2.13. Proceso constructivo. a) Tuberías pasantes en extremo de viga superior, b) Formaleta de apoyo para muro.

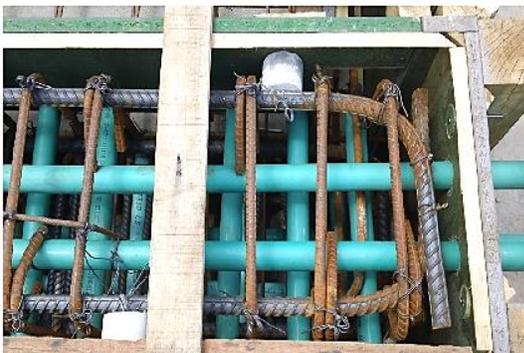
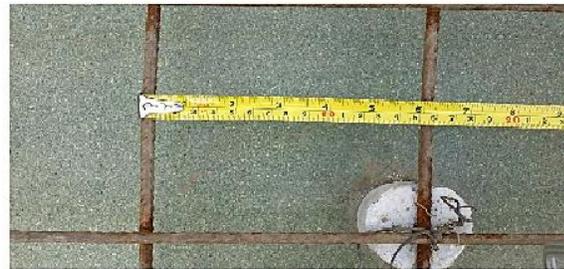
Figura 2.14. Proceso constructivo. a) Cilindros de concreto (panelas) para garantizar recubrimientos en viga superior, b) Revisión del espaciamiento entre alambres de la malla electrosoldada del espécimen W5.

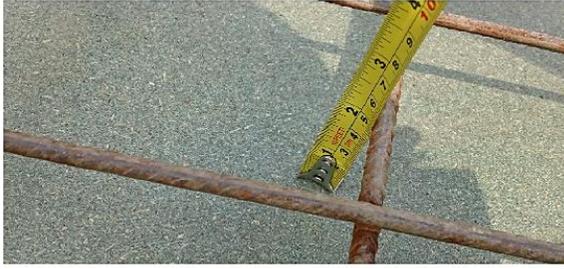
Figura 2.15. Proceso constructivo. a) Verificación del recubrimiento de la malla en el espécimen W5, b) Apuntalamiento del espécimen W4.

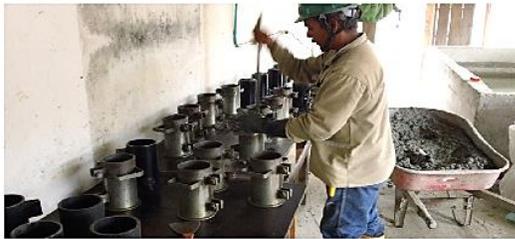
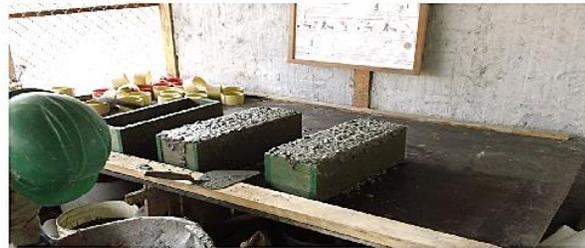
Figura 2.17. Proceso constructivo. a) Fabricación de cilindros en el laboratorio de la obra, b) Fabricación de viguetas en el laboratorio de la obra.

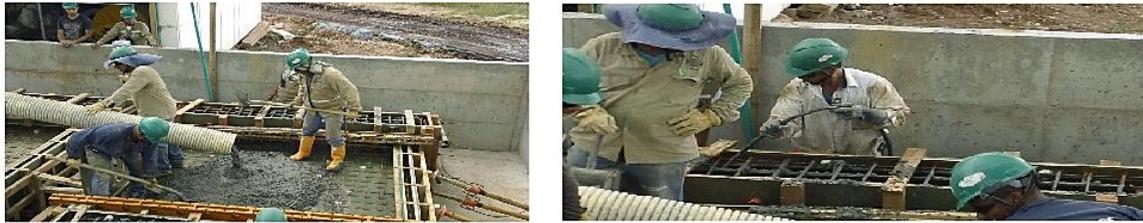
Figura 2.18. Proceso constructivo. a) Inicio del vaciado en el espécimen W4, b) Vibrado del concreto.

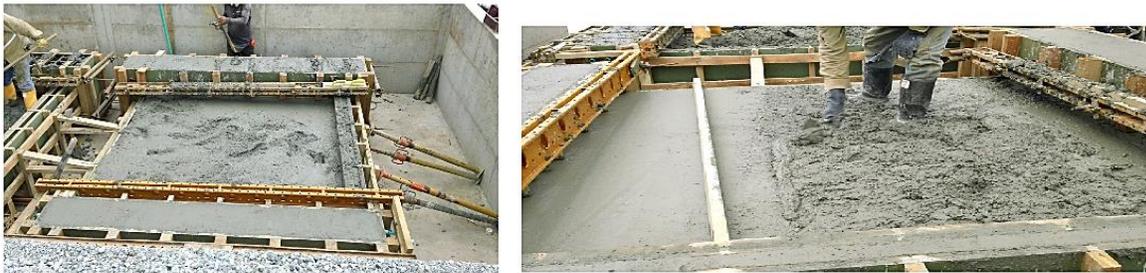
Figura 2.19. Proceso constructivo. a) Avance del vaciado en el espécimen W4, b) Avance en el allanado del concreto del muro W4.

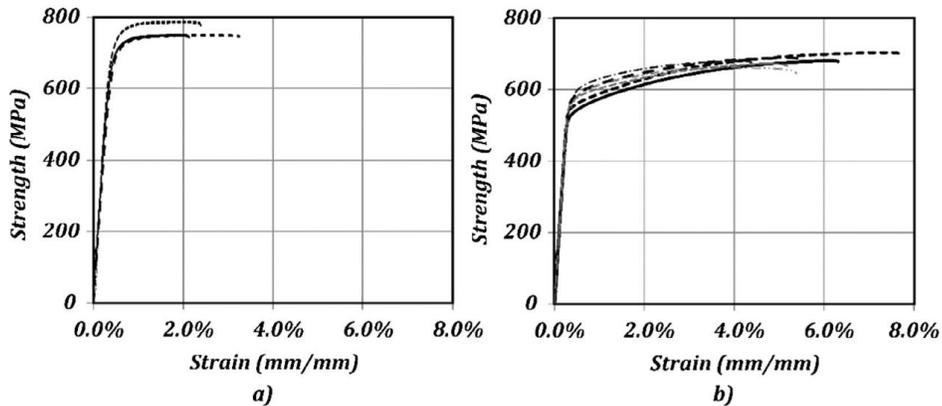
Figura 2.24. Diagrama esfuerzo – deformación unitaria: a) Malla electrosoldada empleada en muro W5 (3 muestras), b) Barras No. 2 empleadas en muros W4 y W5 (6 muestras). Referencia: Blandón et al. [6]

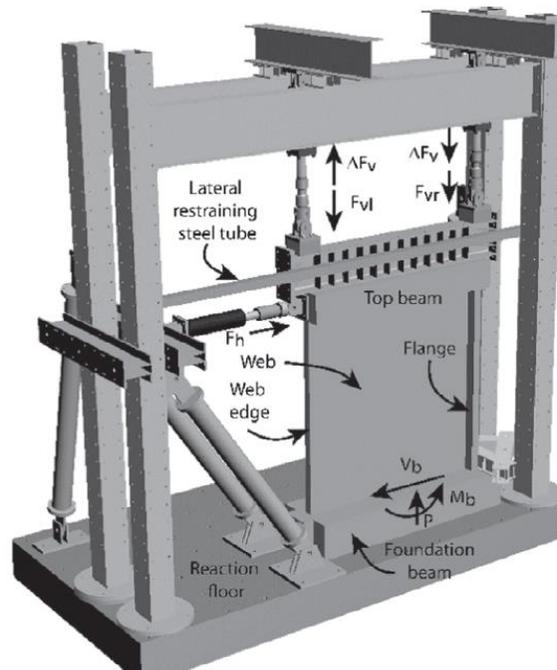
Figura 2.26. Configuración general del ensayo de los especímenes. Referencia: Blandón et al. [6]

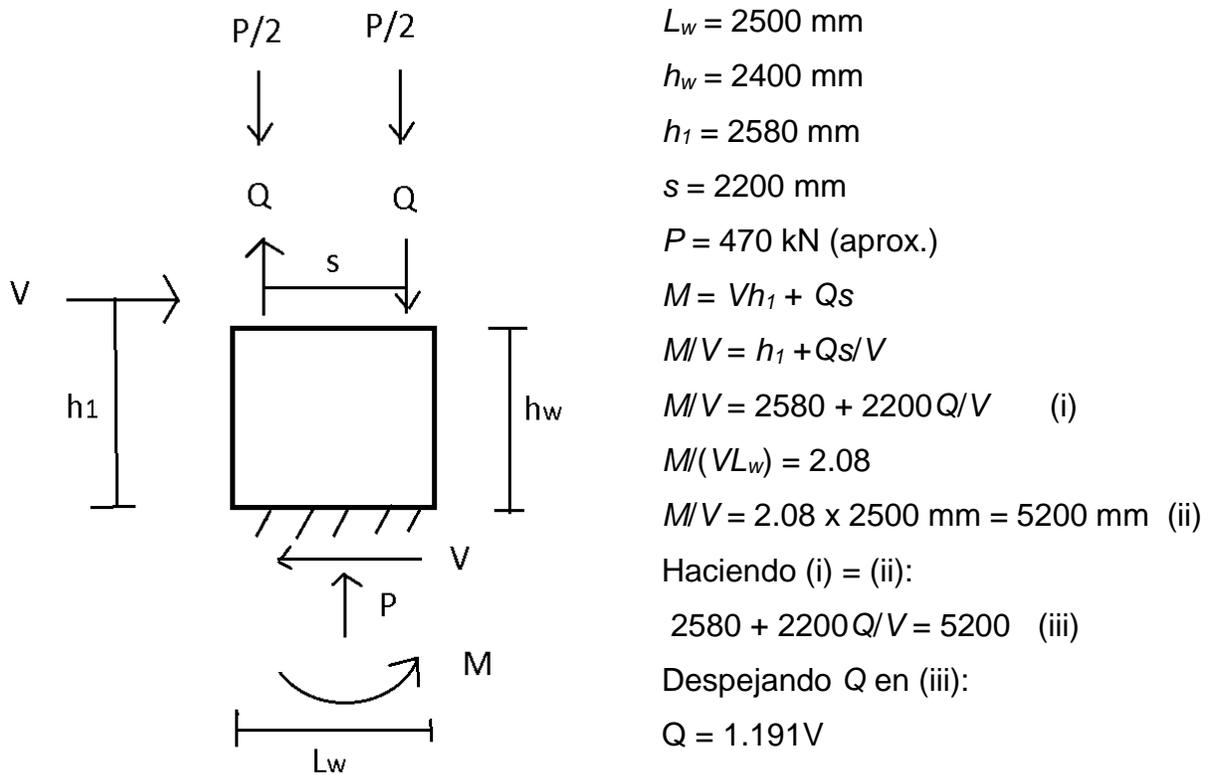
Figura 2.27. Diagrama de cuerpo libre de los muros W4 y W5 (vista en elevación).

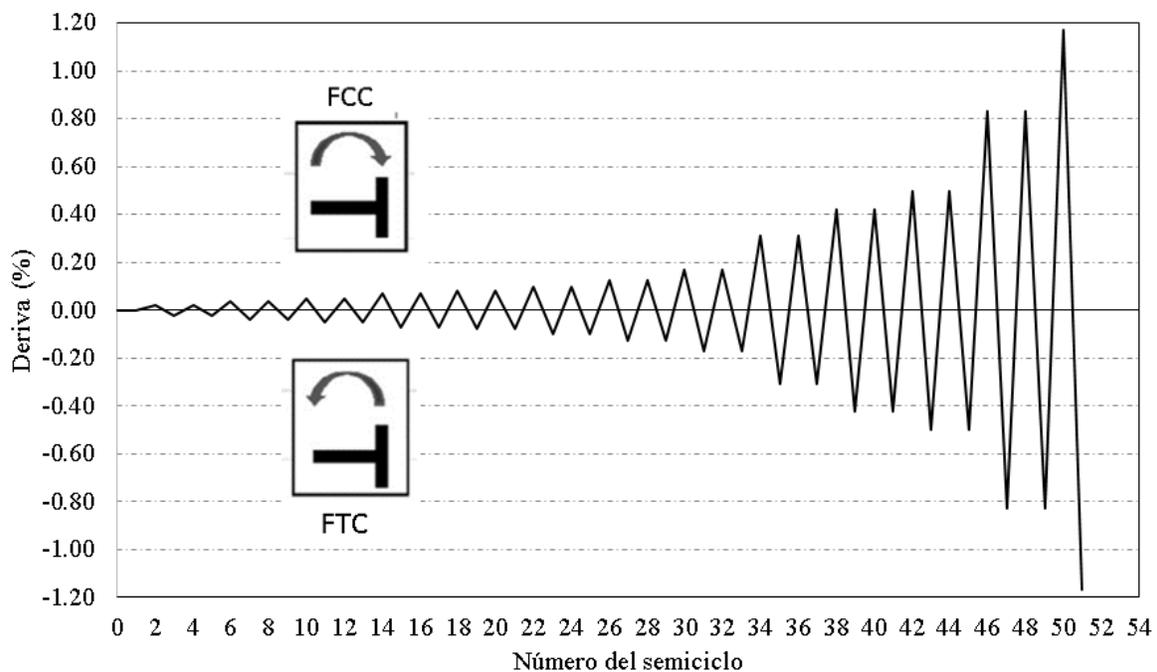
Figura 2.28. Protocolo de desplazamiento lateral de los muros W4 y W5.

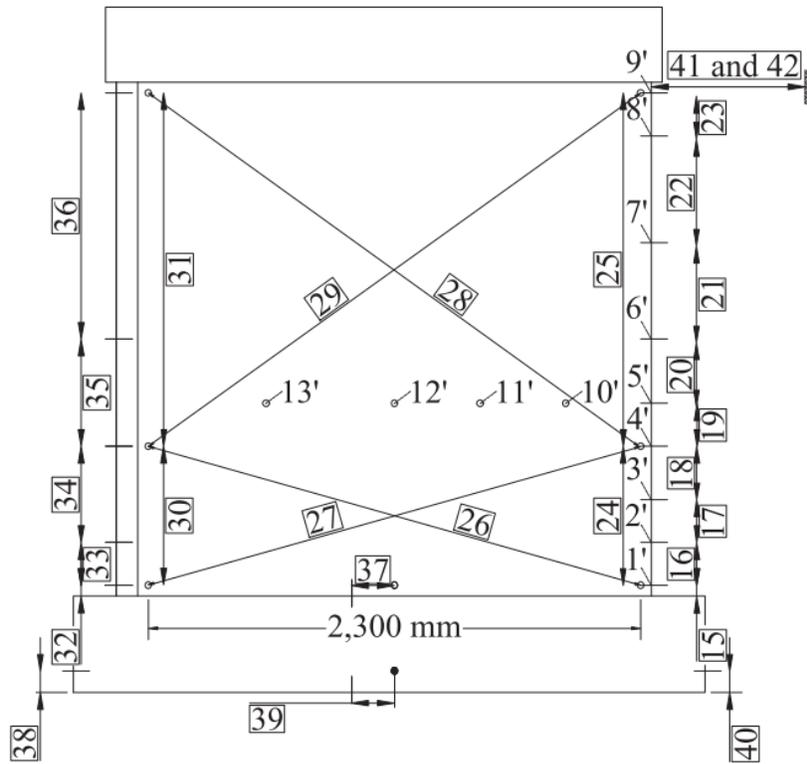
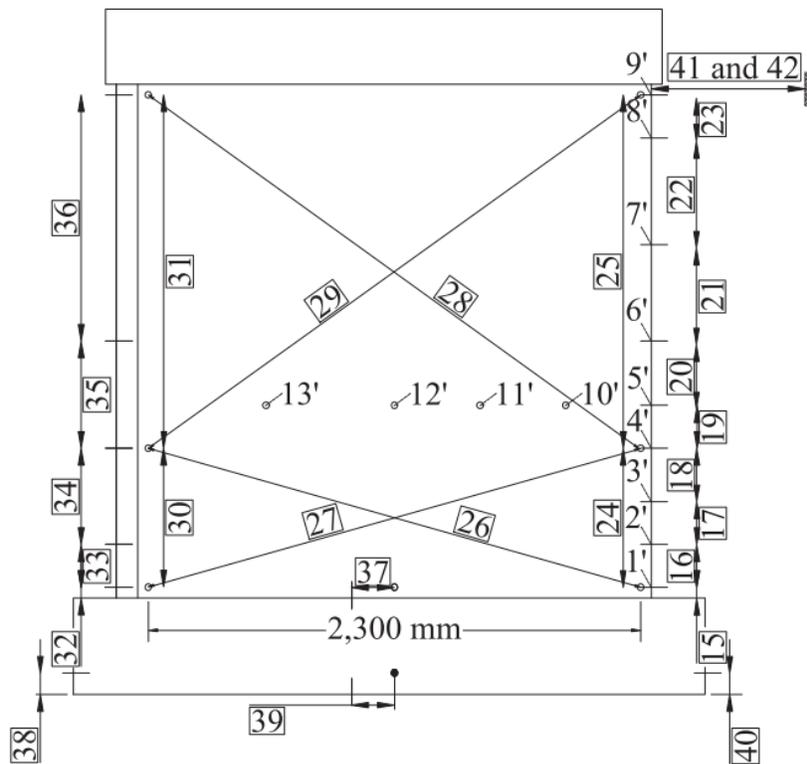
Figura 2.29. Disposición de la instrumentación y numeración de los sensores de los muros W4 y W5. Referencia: Blandón et al. [6]

Figura 2.29 (repetida). Disposición de la instrumentación y numeración de los sensores de los muros W4 y W5. Referencia: Blandón et al. [6].

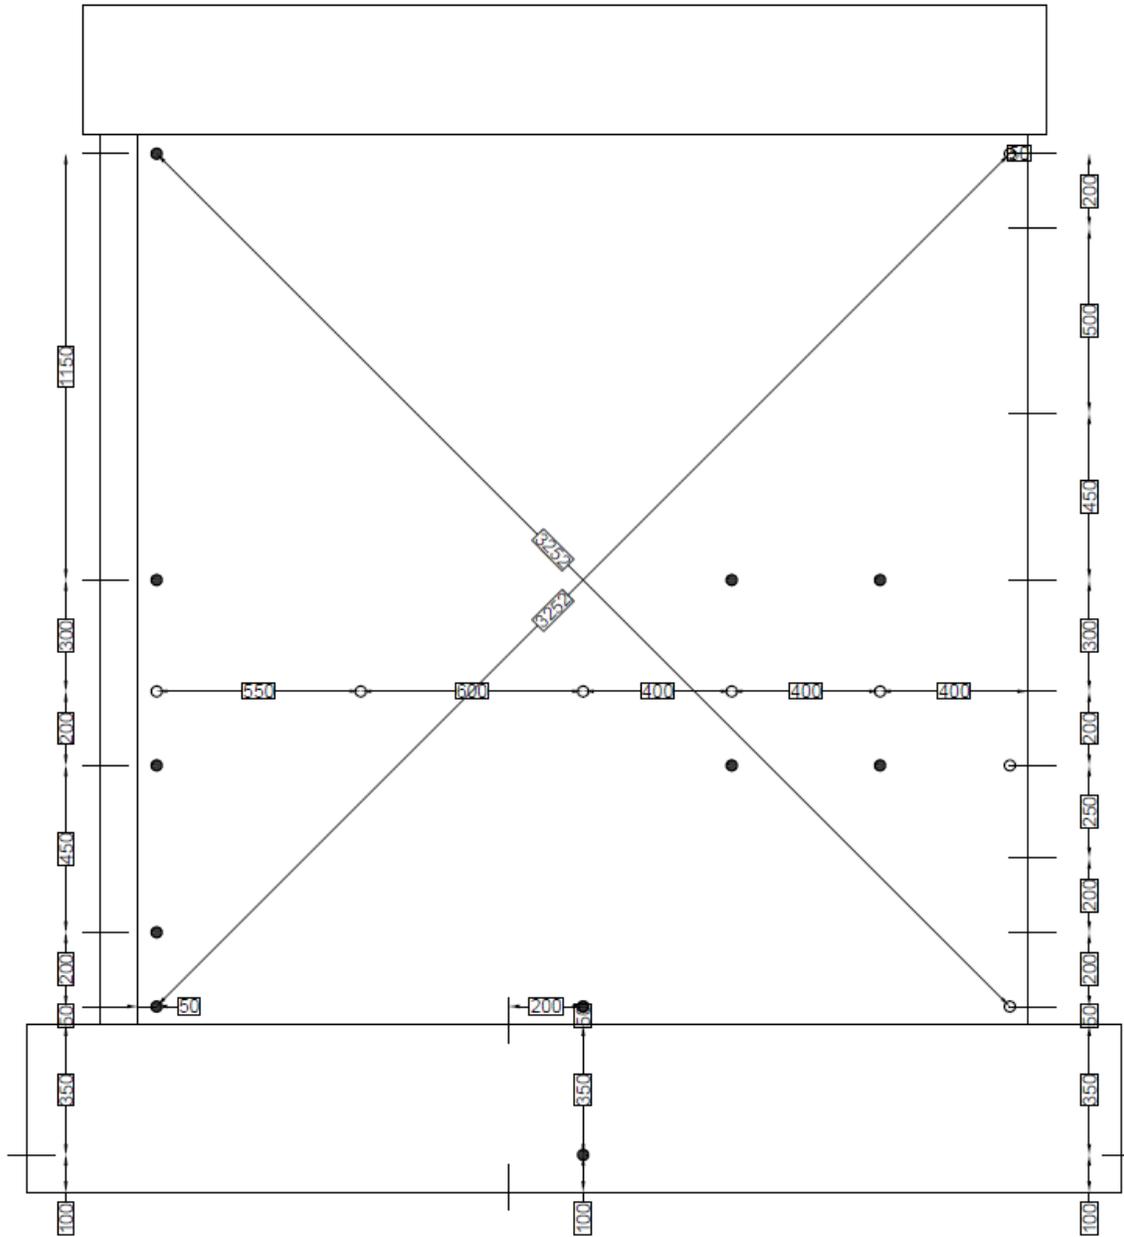
Figura 2.30. Longitudes teóricas (en mm) cubiertas por los sensores de los muros W4 y W5.

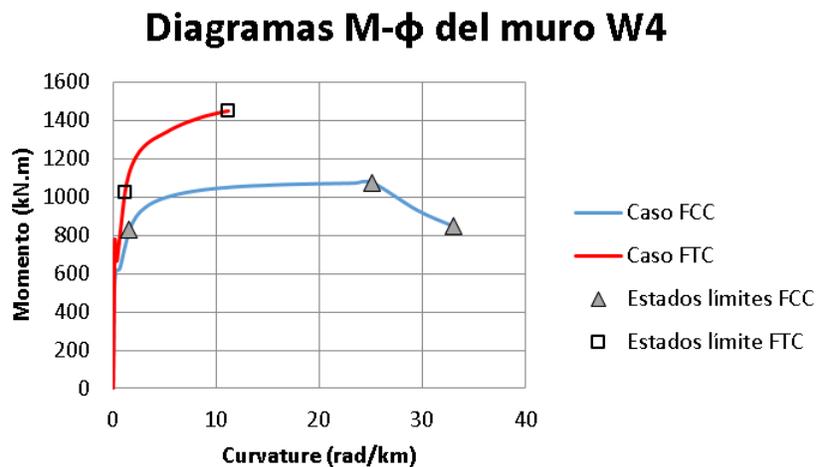
Figura 3.1. Diagramas Momento – Curvatura del muro W4 para los casos FCC y FTC, determinados con el software DOCROS

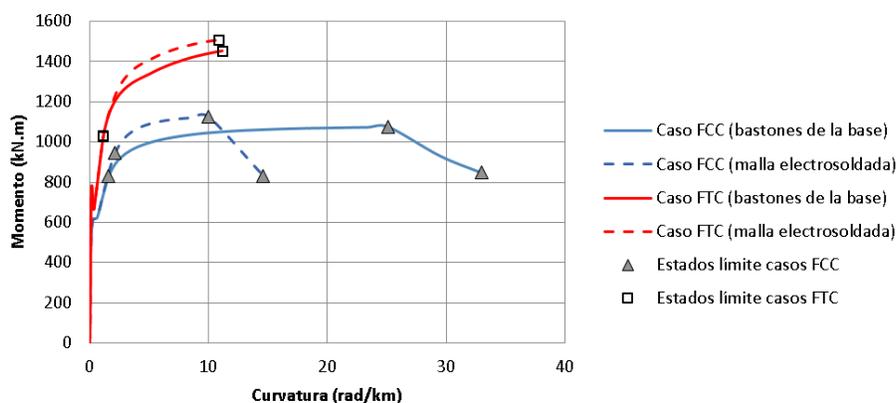
Figura 3.2. Diagramas Momento – Curvatura para los casos FCC y FTC, y para los dos tipos de secciones del muro W5, determinados con el software DOCROS

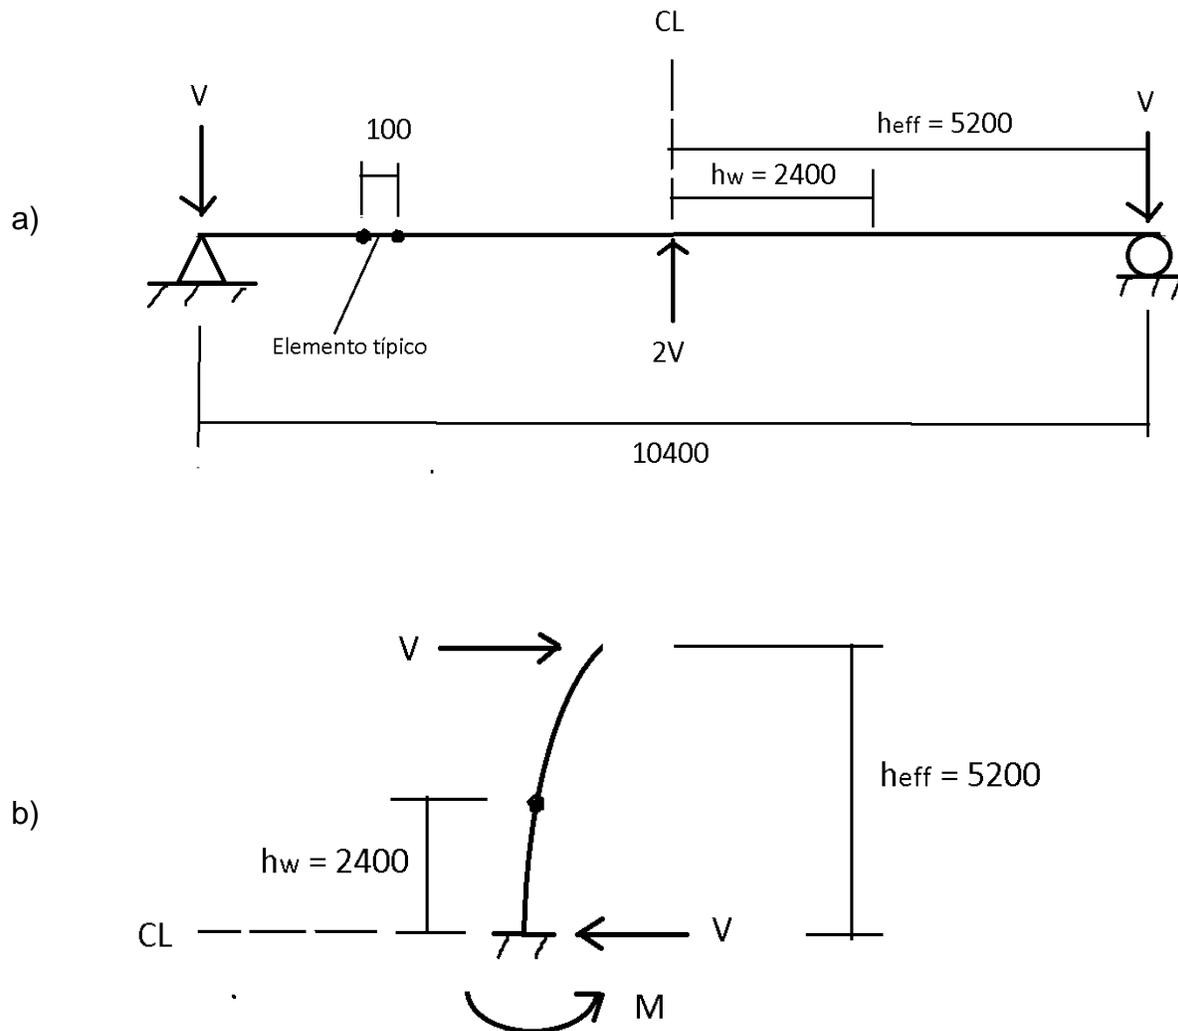
Figura 3.3. Viga modelada en el programa DEFDOCROS (dimensiones en mm):
