**UNIVERSIDAD  
DE ANTIOQUIA**

**ESTUDIO NUMÉRICO Y EXPERIMENTAL SOBRE EL  
COMPORTAMIENTO SÍSMICO DE MUROS  
DELGADOS DE EDIFICIOS DE CONCRETO  
REFORZADO**

Tesis presentada como requisito parcial para optar al título de:  
**Doctor en Ingeniería de Materiales**

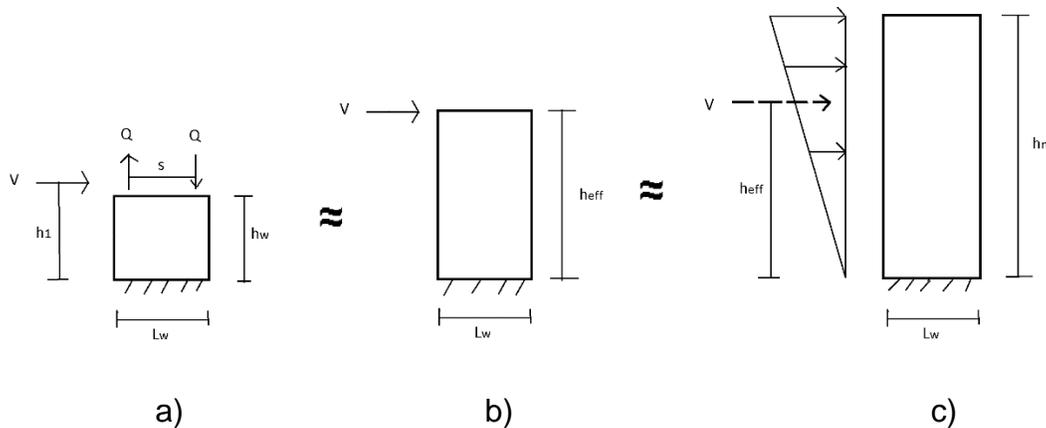
Figura 3.4. Alturas de muro consideradas: a) altura real  $h_w = 2400$  mm, b) altura efectiva  $h_{eff} = M/(VL_w)h_w = 2.08 \times 2400$  mm = 5200 mm, c) altura idealizada  $h_n \approx h_{eff}/0.70 \approx 7430$  mm.

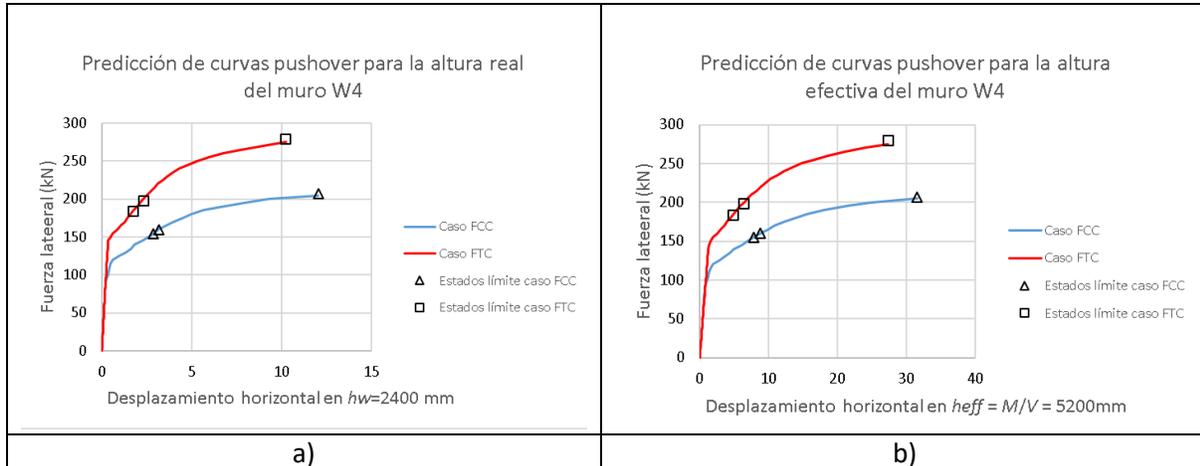
Figura 3.5. Curvas pushover del muro W4 estimadas con el software DEFDOCROS: a) tramo realmente ensayado, b) tramo efectivo

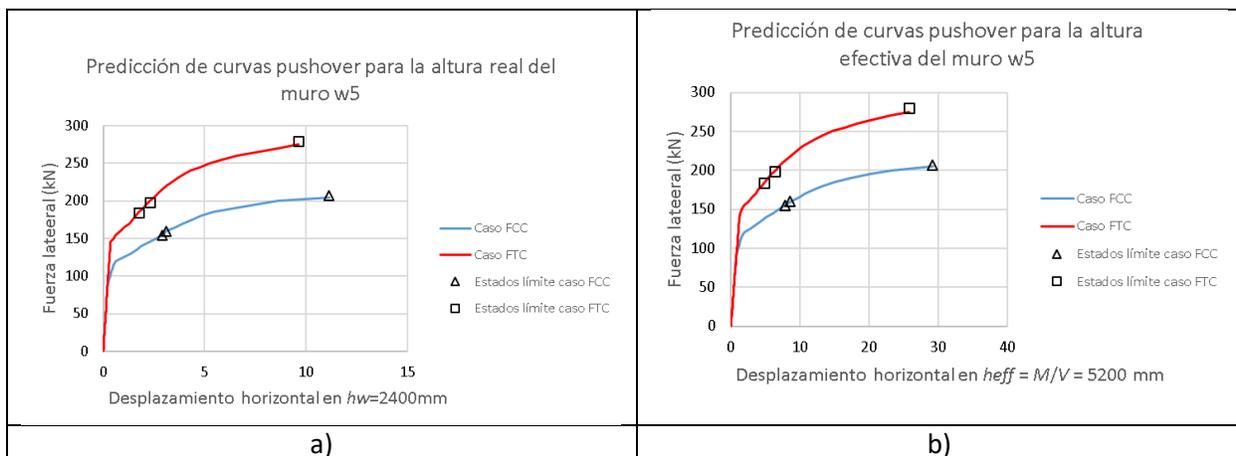
Figura 3.6. Curvas pushover del muro W5 estimadas con el software DEFDOCROS: a) tramo realmente ensayado, b) tramo efectivo

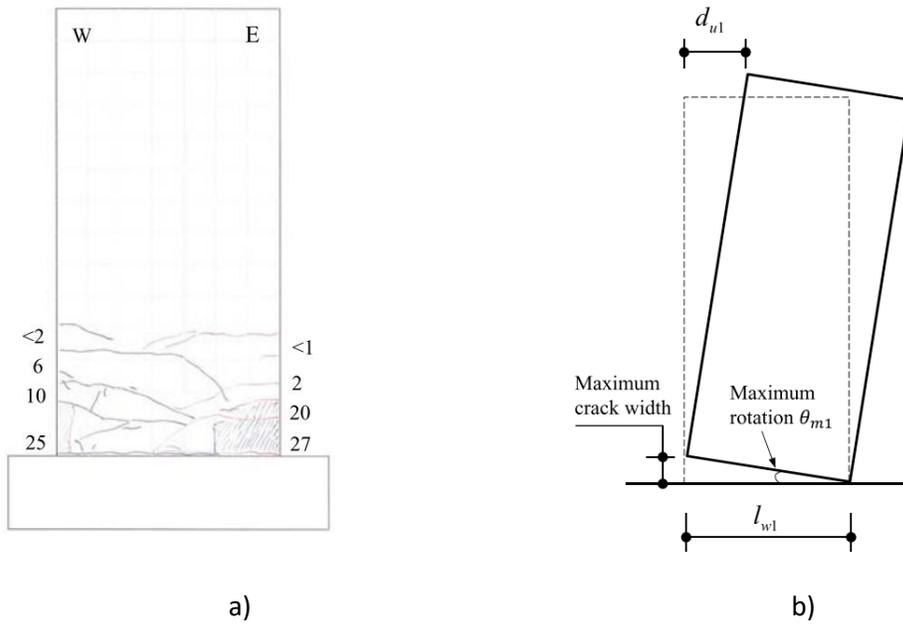
Figura 3.7. Programa experimental de Lu et al. [42]: a) Patrón final de agrietamiento y espesores máximos medidos de fisuras (en mm) del espécimen C1, b) Modelo de única grieta para muros de CR con bajas cuantías.

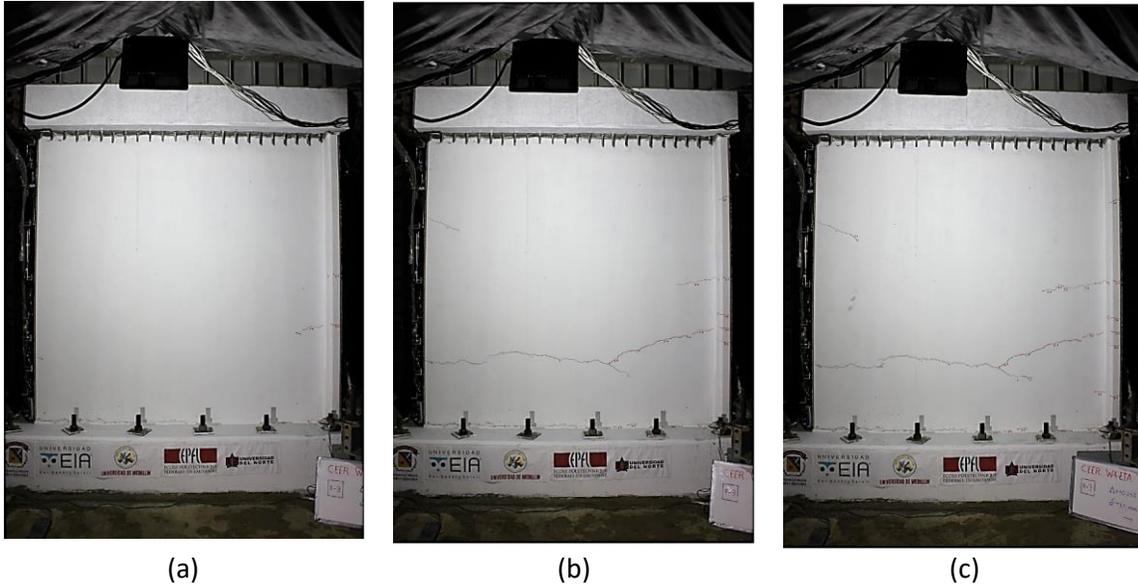
Figura 4.1. Registro fotográfico del ensayo del muro W4 al final de los segundos ciclos con aleta a compresión (FCC): a) Deriva de +0.083%, b) Deriva de +0.10% y c) Deriva de +0.125%.

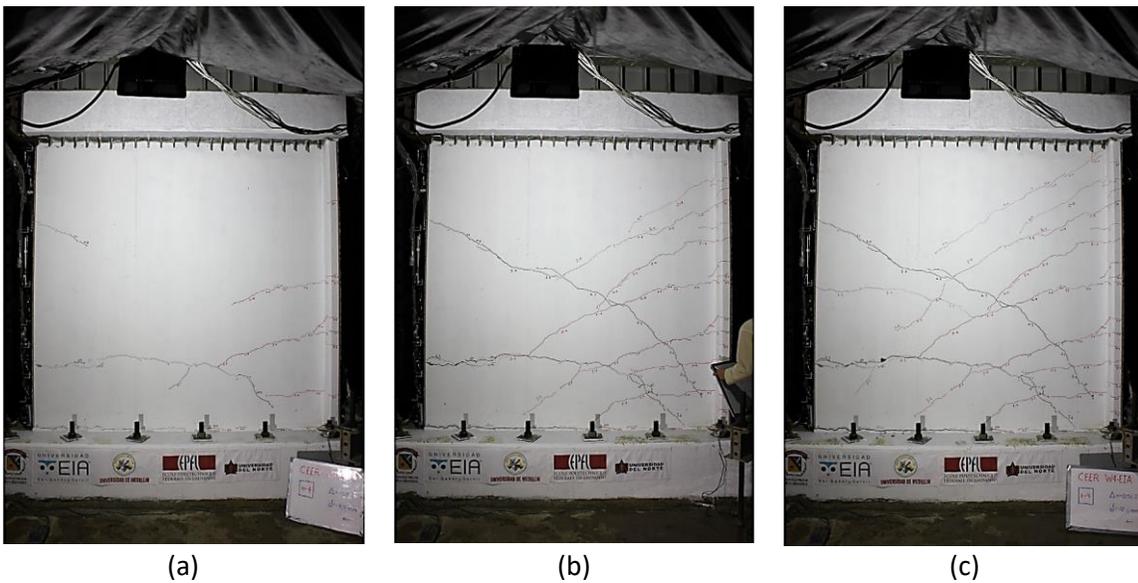
Figura 4.2. Registro fotográfico del ensayo del muro W4 al final de los segundos ciclos con aleta a compresión (FCC): a) Deriva de +0.17%, b) Deriva de +0.42% y c) Deriva de +0.50%.

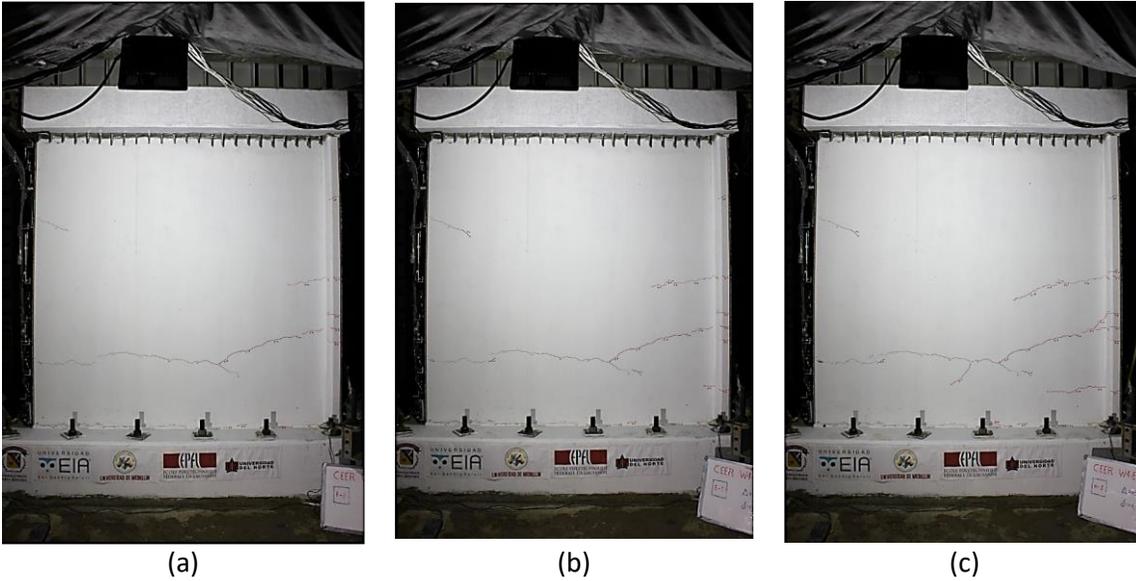
Figura 4.3. Registro fotográfico del ensayo del muro W4 al final de los segundos ciclos con aleta a tracción (FTC): a) Deriva de  $-0.083\%$ , b) Deriva de  $-0.10\%$  y c) Deriva de  $-0.125\%$ .

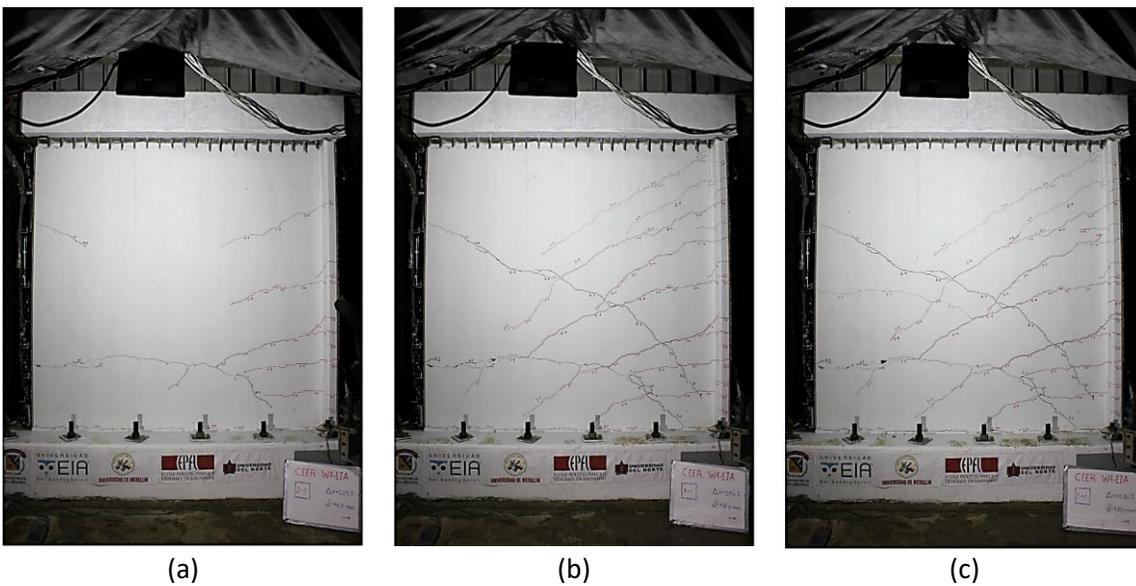
Figura 4.4. Registro fotográfico del ensayo del muro W4 al final de los segundos ciclos con aleta a tracción (FTC): a) Deriva de  $-0.17\%$ , b) Deriva de  $-0.42\%$  y c) Deriva de  $-0.50\%$ .

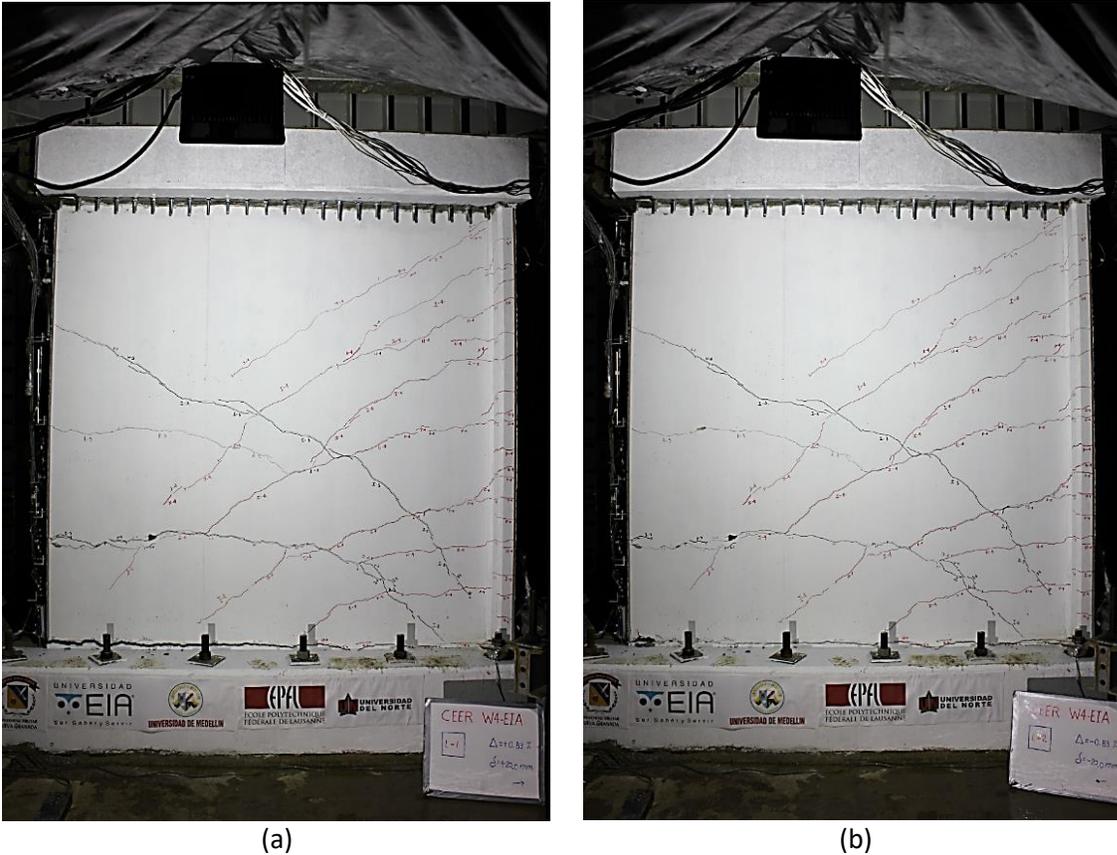
Figura 4.5. Registro fotográfico de la falla del muro W4. a) fractura a tracción del refuerzo del alma en la base del muro para estado de aleta a compresión (FCC) y b) aplastamiento del concreto del alma en la base del muro para el estado de aleta a tracción (FTC).

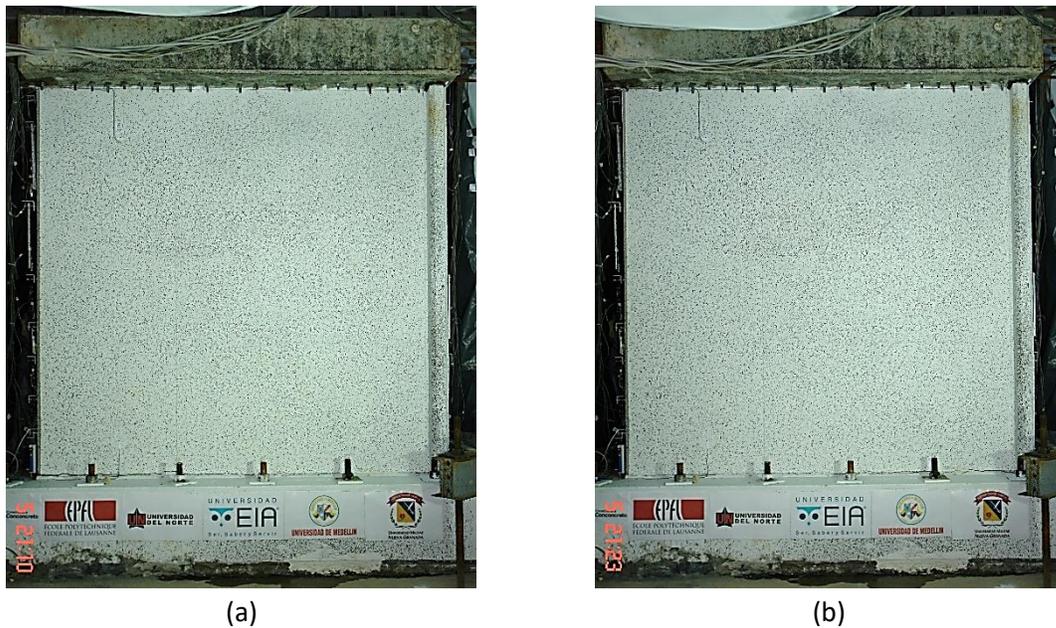
Figura 4.6. Registro fotográfico del ensayo del muro W5 al final de los segundos ciclos con: a) Deriva de +0.50% con aleta comprimida (FCC) y b) Deriva de -0.50% con aleta traccionada (FTC).

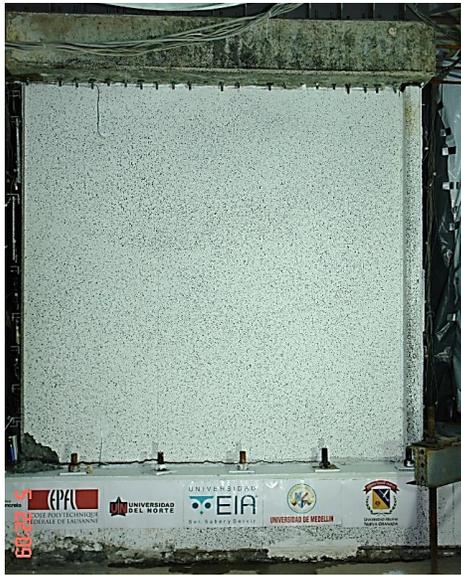
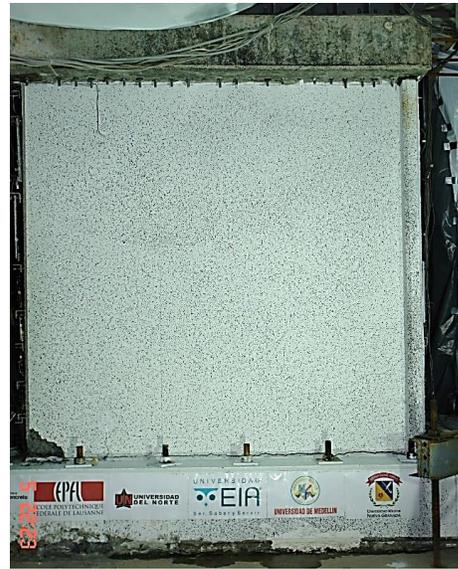
Figura 4.7. Registro fotográfico del ensayo del muro W5 al final de los segundos ciclos con: a) Deriva de +0.83% con aleta comprimida (FCC) y b) Deriva de -0.83% con aleta traccionada (FTC).

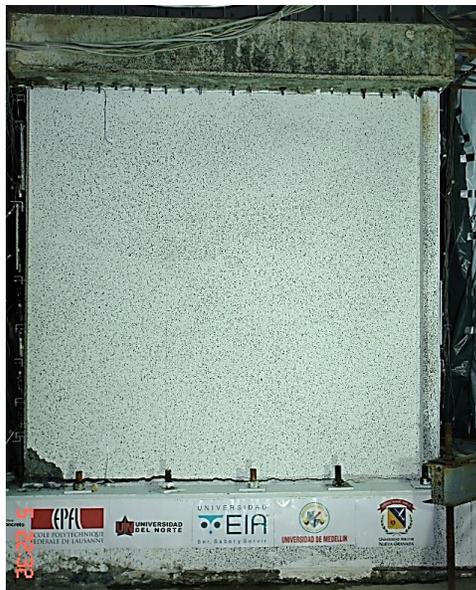
Figura 4.8. Registro fotográfico de la falla del muro W5: a) fractura a tracción del refuerzo del alma en la base del muro para estado de aleta a compresión (FCC) y b) aplastamiento del concreto del alma en la base del muro para el estado de aleta a tracción (FTC).

La falla se presentó primero para la condición de carga con la aleta a compresión (caso FCC) y se dio por la fractura del refuerzo a tracción en el alma justo en la base del muro (Figuras 4.8a y 4.10a). Su evolución fue así: cuando se estaba aplicando el segundo ciclo de  $+0.83\%$  de deriva para caso FCC, se evidenció una caída de aproximadamente 10 kN en la capacidad de carga lateral a una deriva de  $+0.61\%$  asociada a ruptura de uno de los bastones de acero en el alma (el ruido de las barras al fracturarse fue sentido durante el ensayo), instante en el cual también se alcanzó una pérdida del 20% de resistencia máxima para esa dirección, la cual se mantuvo aproximadamente constante hasta el final del ciclo. También para el mismo nivel de deriva y dirección de carga se presentó pérdida del recubrimiento de concreto del borde del alma, a la altura de la base.

aproximadamente 6%, lo cual coincide con lo observado en el ensayo, en el que sólo se reventaron algunos de los bastones No. 2 de la base. Los muy altos registros del sensor referido fueron evidentes en el ensayo con la amplia grieta formada en la base (ver Figura 4.8a).

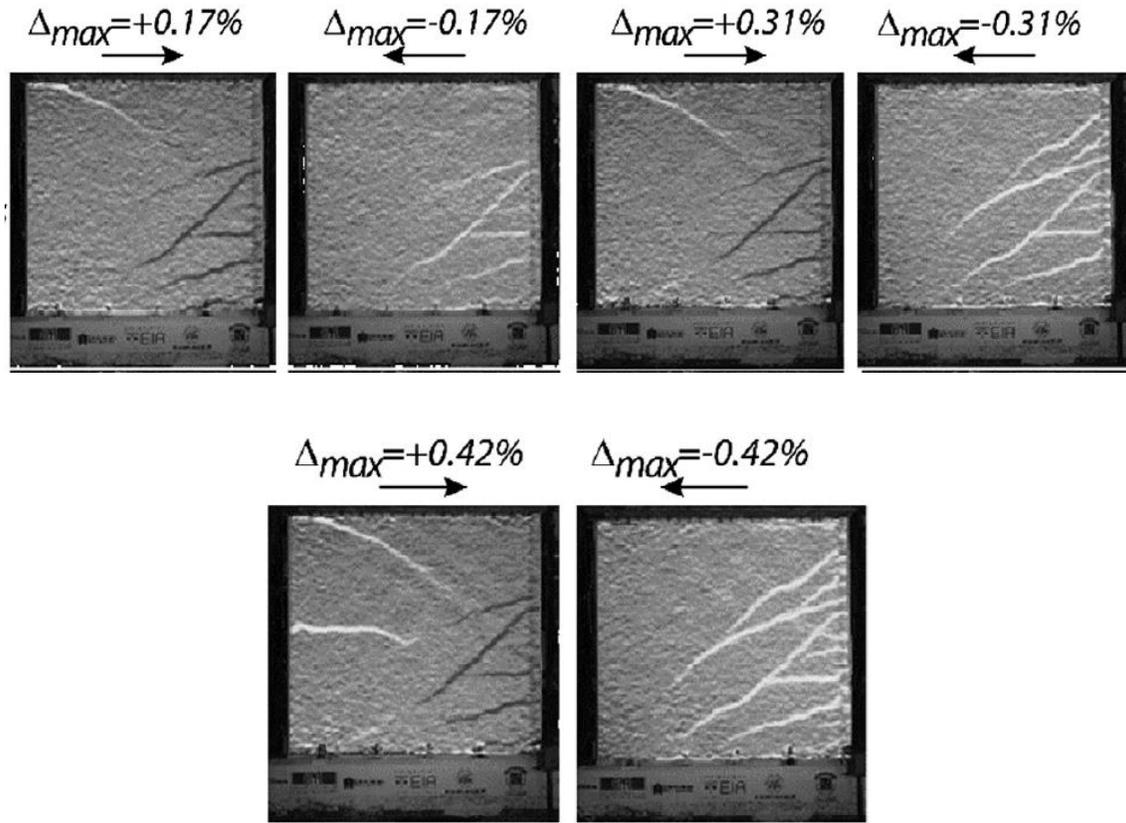
Figura 4.9. Evolución del agrietamiento del muro W5 para tres relaciones de deriva, obtenido por técnicas de correlación de imágenes. La amplitud de las grietas no representa el ancho de las mismas sino una región de grandes deformaciones unitarias verticales alrededor de ellas. Referencia: Blandón et al. [6].

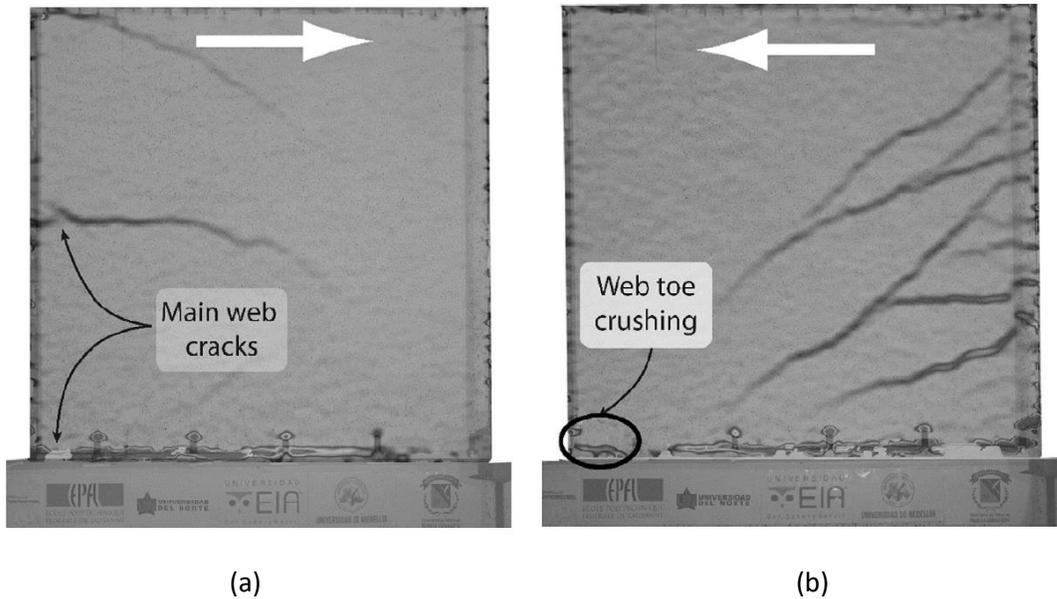
Figura 4.10. Patrón de agrietamiento al final del ensayo del muro W5 obtenido por técnicas de correlación de imágenes: a) caso FCC, b) caso FTC. La amplitud de las grietas no representa el ancho de las mismas sino una región de grandes deformaciones unitarias verticales alrededor de ellas. Referencia: Blandón et al. [6].

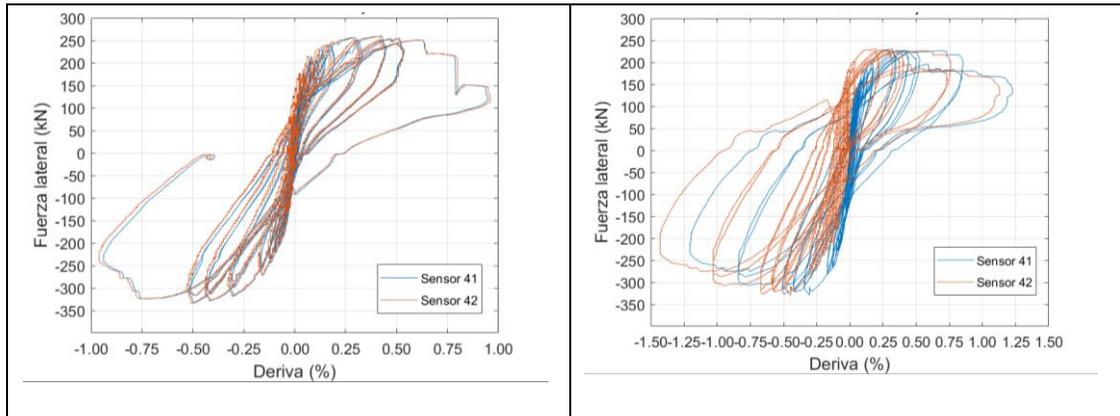
Figura 4.11. Relaciones fuerza lateral vs. Deriva, con base en los registros del actuador horizontal y los sensores 41 y 42 de los muros W4 y W5.

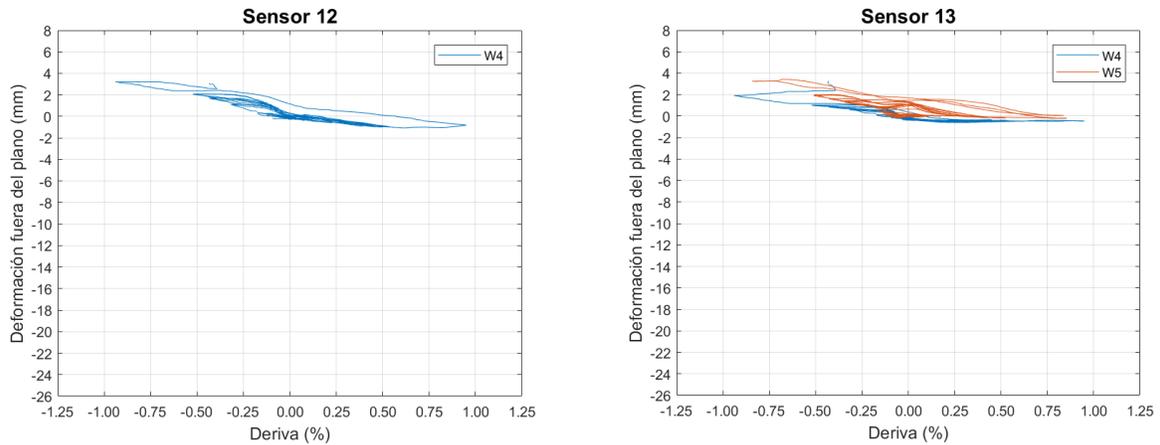
Figura 4.13. Historia de desplazamientos fuera del plano registrada por los sensores 1´ a 13´ de los muros W4 y W5.

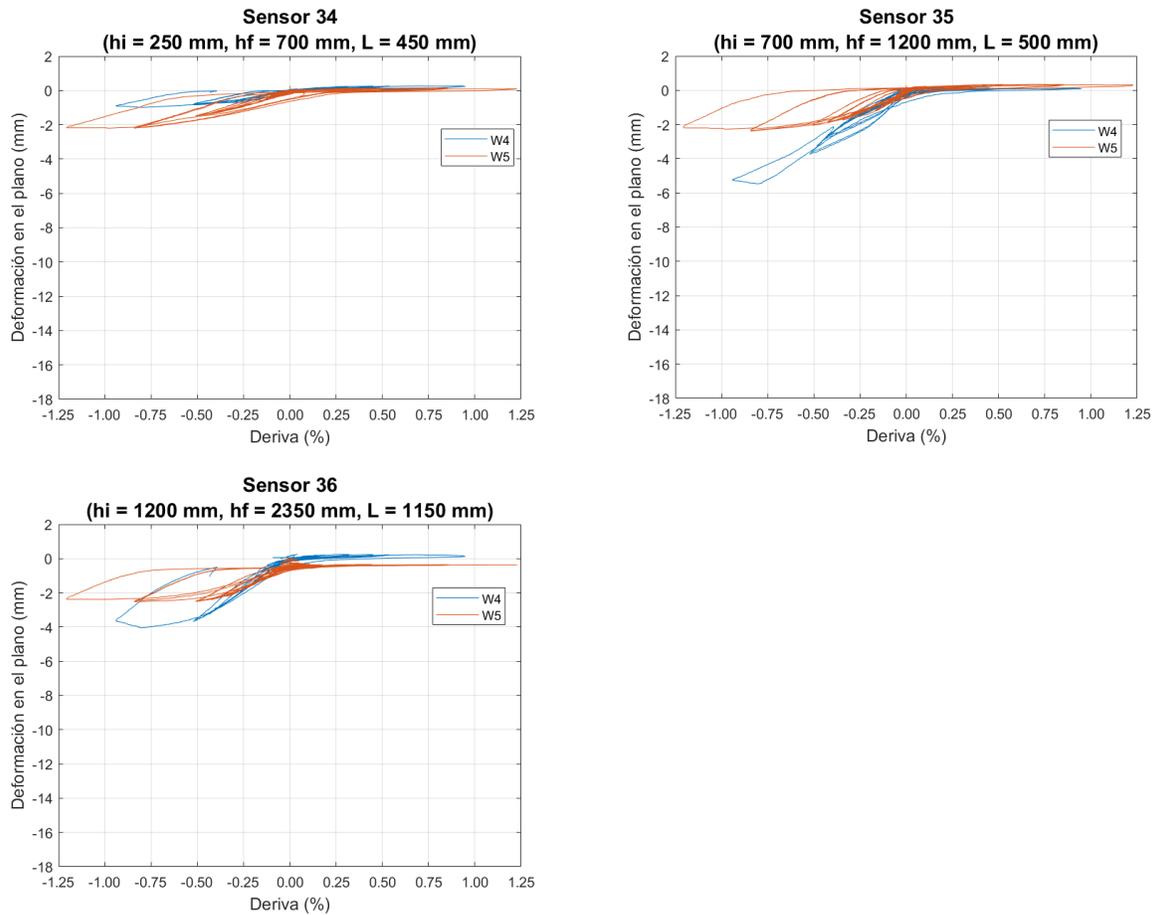
Figura 4.15. Deformaciones en el plano vs. deriva, registradas por los sensores ubicados en el borde de la aleta de los muros W4 y W5 (sensores 32 a 36).

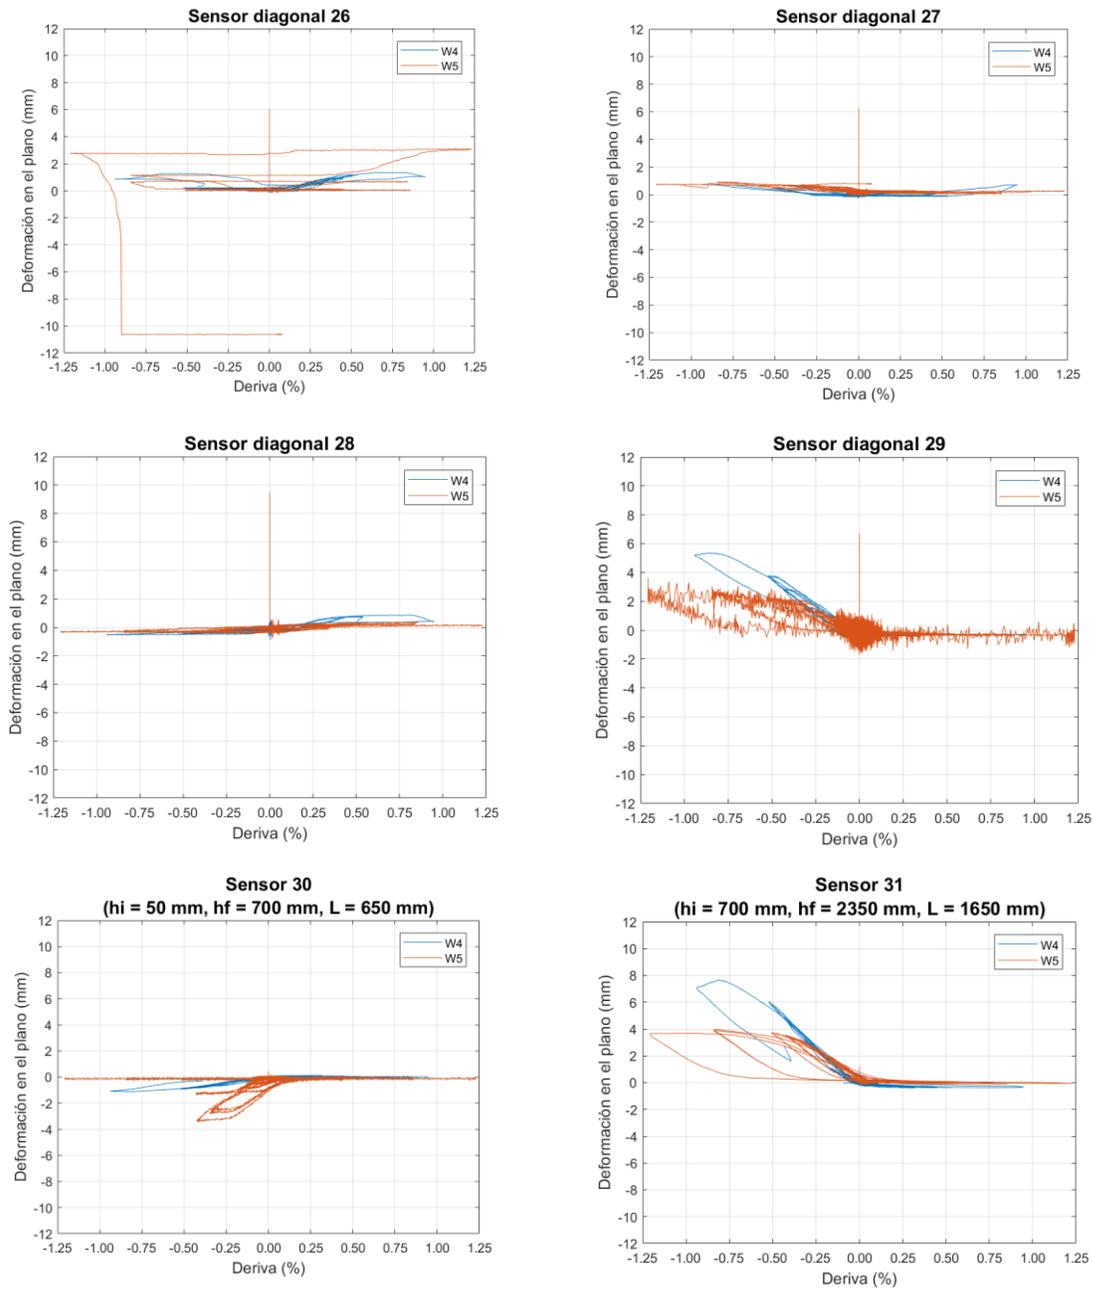
Figura 4.16. Historia de los desplazamientos registrados por los sensores 24 a 31 de los muros W4 y W5.

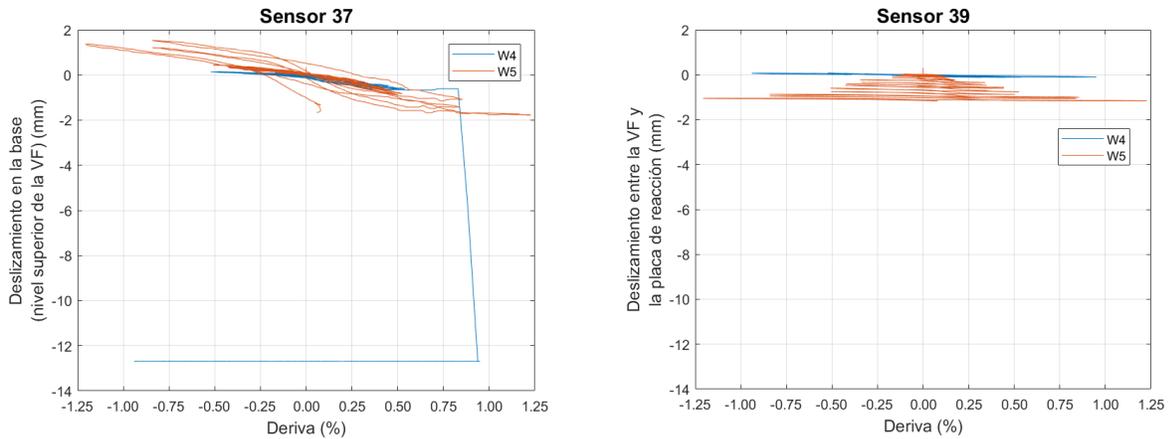
Figura 4.17. Historia de los desplazamientos registrados por los sensores 37 y 39 de los muros W4 y W5.

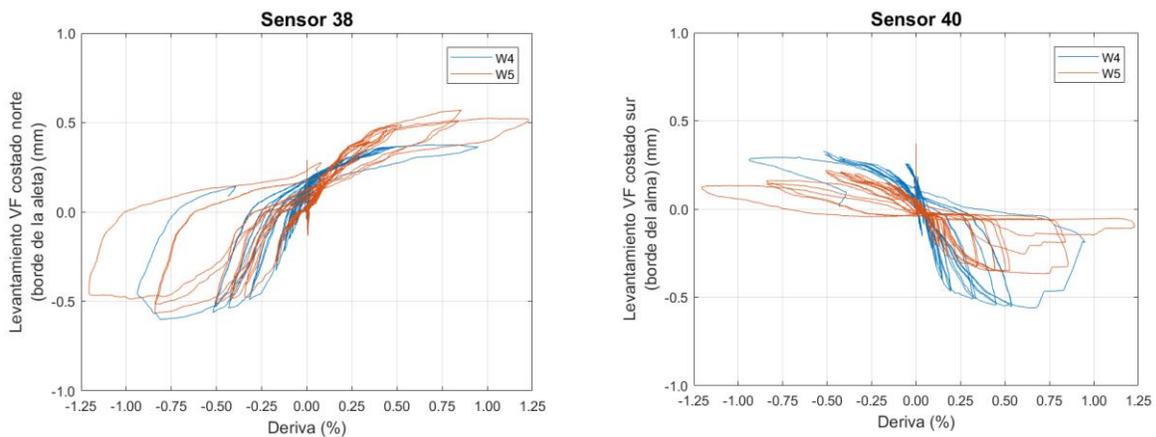
Figura 4.18. Historia del registro de los sensores 38 y 40 de los muros W4 y W5.

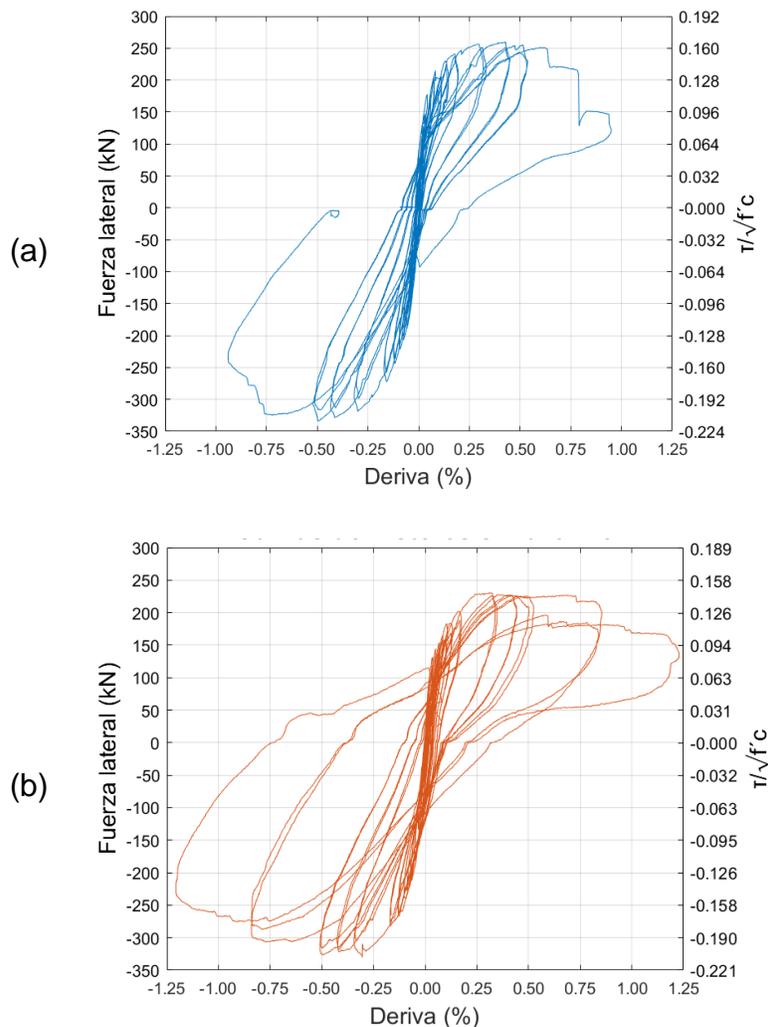
Figura 5.1. Curvas de histéresis: (a) muro W4, (b) muro W5.

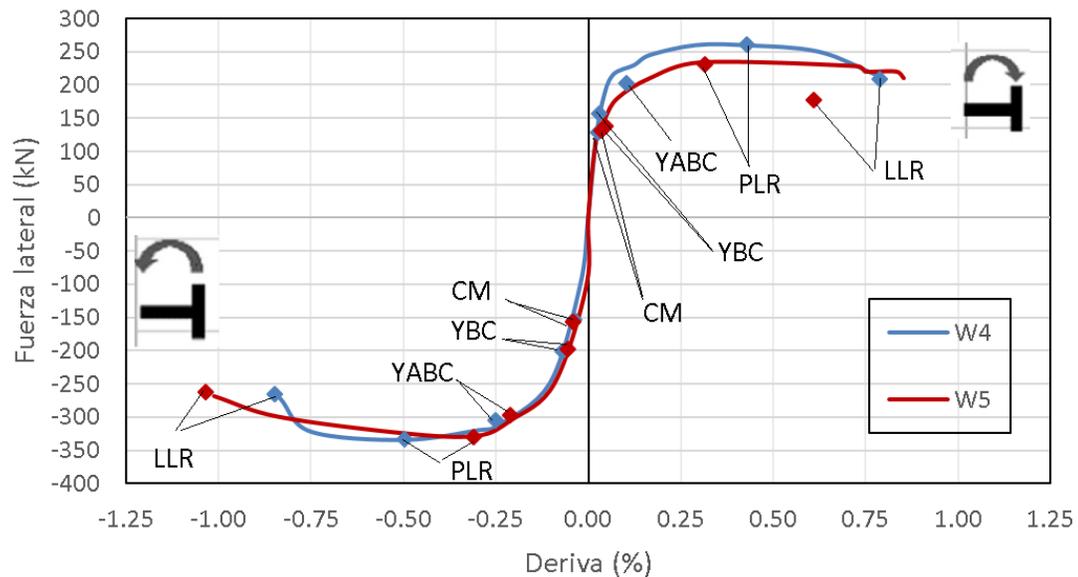
Figura 5.3. Envolventes de las curvas de histéresis de los muros W4 y W5.

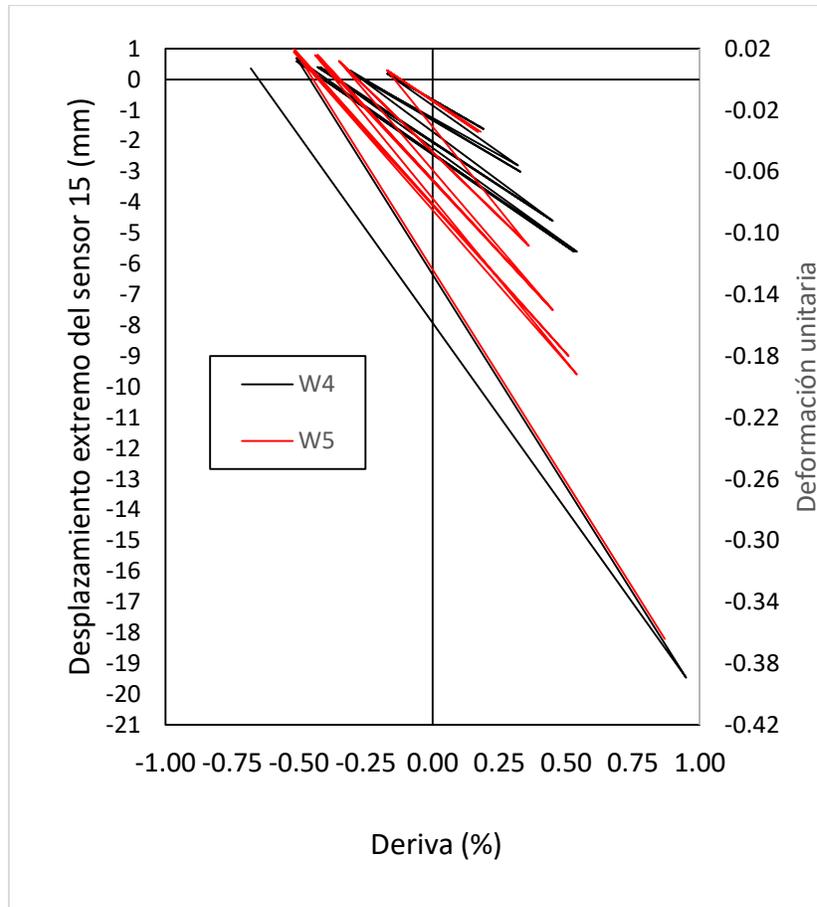
Figura 5.4. Evolución de los desplazamientos extremos registrados por el sensor 15 en los muros W4 y W5 (los valores positivos corresponden a grieta cerrada y viceversa).

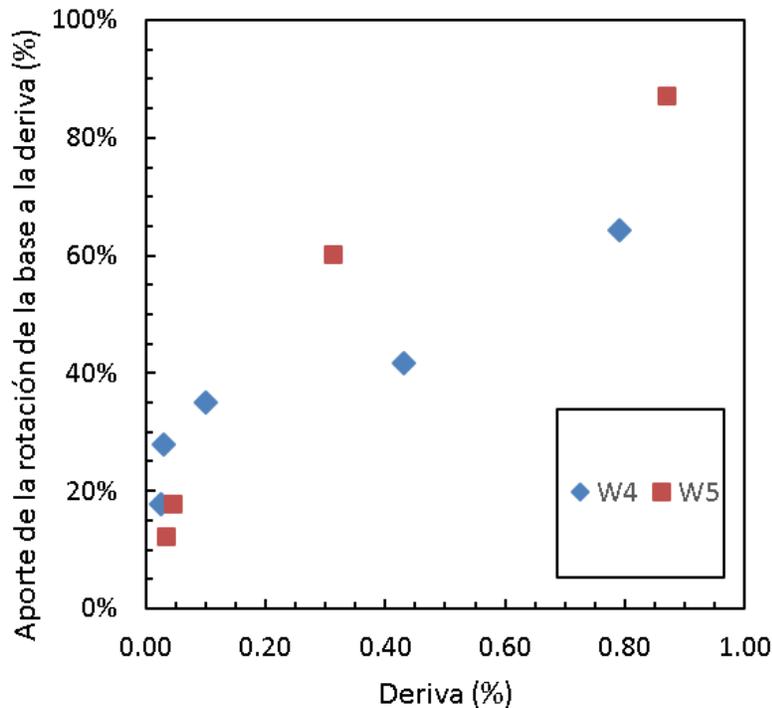
Figura 5.5. Contribución de la rotación de la base a la deriva total de los muros W4 y W5, para los estados límite del caso FCC.

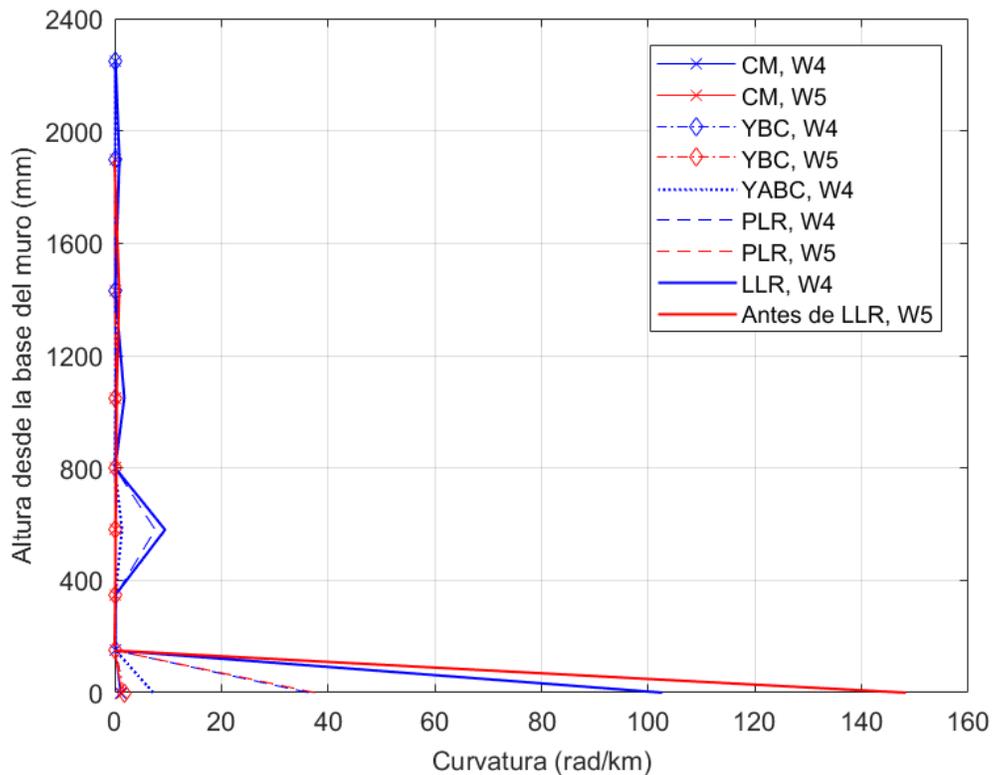
Figura 5.6. Perfiles de curvatura promedio de los muros W4 y W5 para el caso de aleta comprimida (FCC) para todos los estados límite.

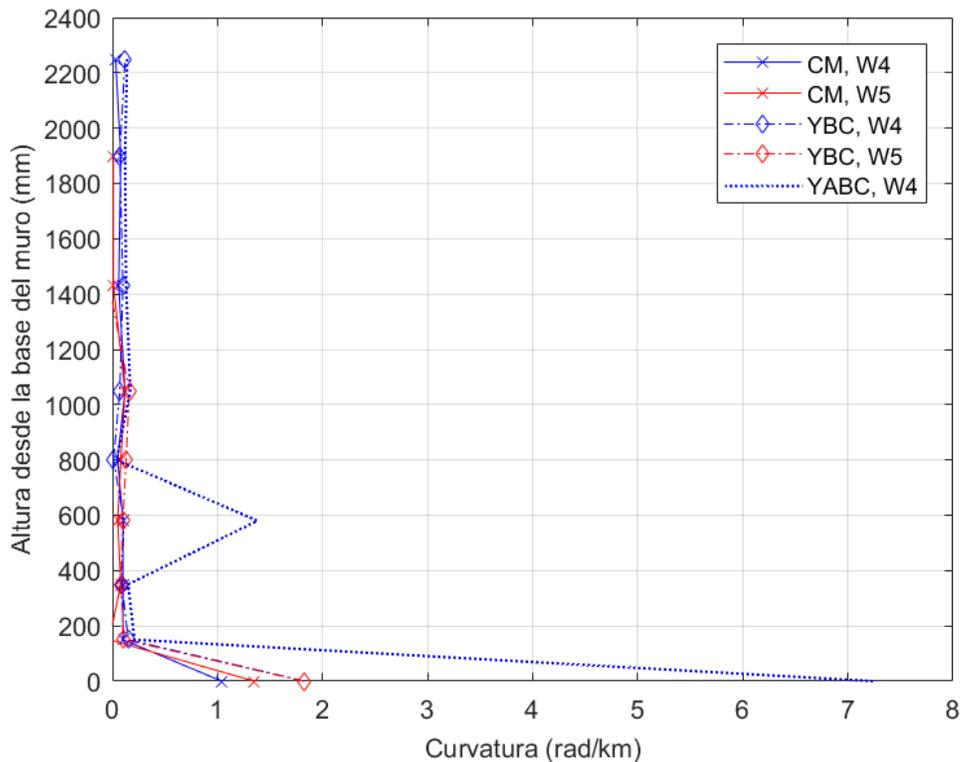
Figura 5.7. Perfiles de curvatura promedio para el caso de aleta comprimida (FCC) para los estados límite CM y YBC de los muros W4 y W5, y para el estado límite YABC del muro W4.

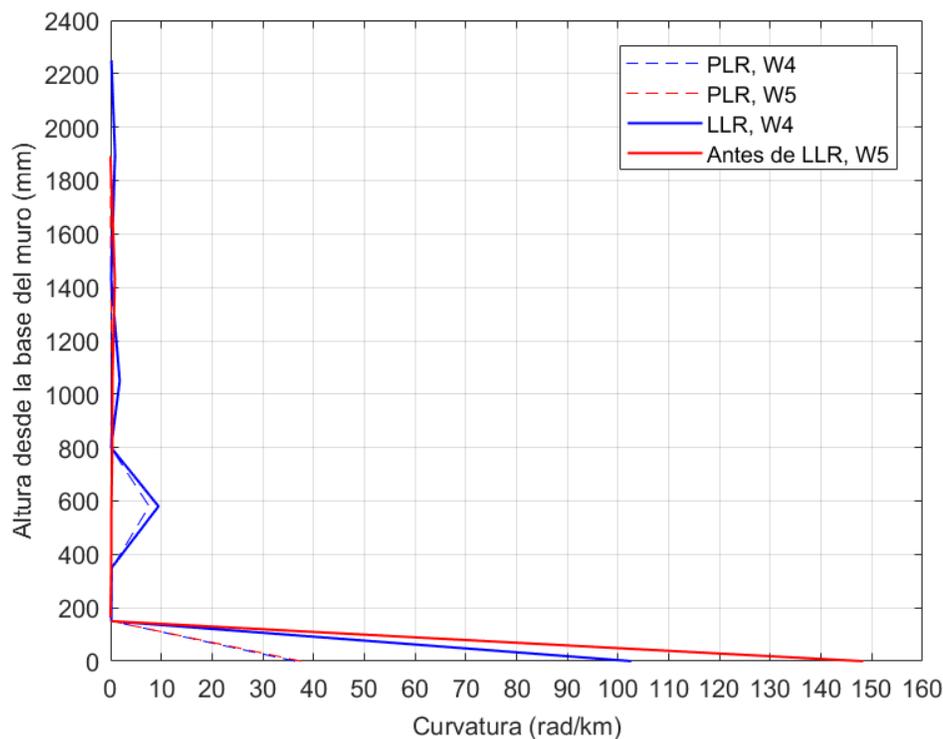
Figura 5.8. Perfiles de curvatura promedio de los muros W4 y W5 para el caso de aleta comprimida (FCC) para los estados límite PLR y LLR.

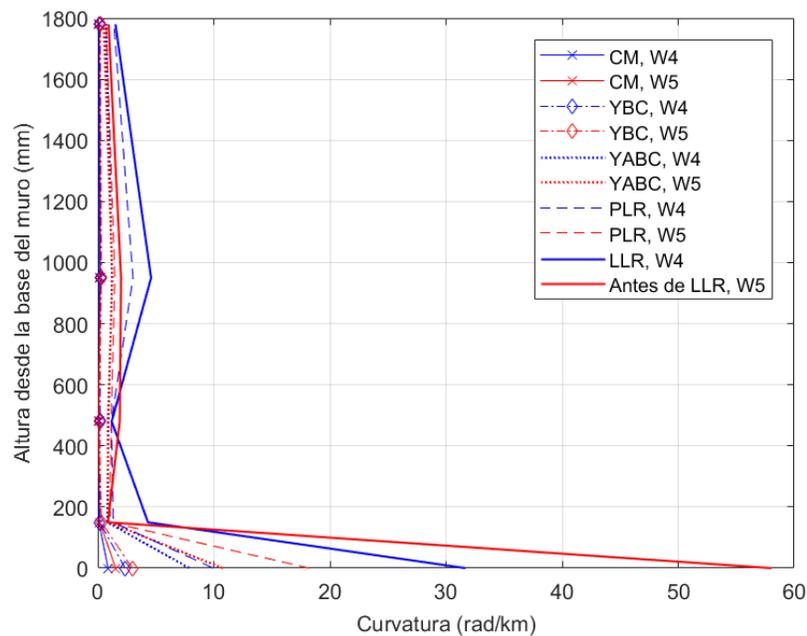
Figura 5.9. Perfiles de curvatura promedio de los muros W4 y W5 para el caso de aleta traccionada (FTC) para todos los estados límite.

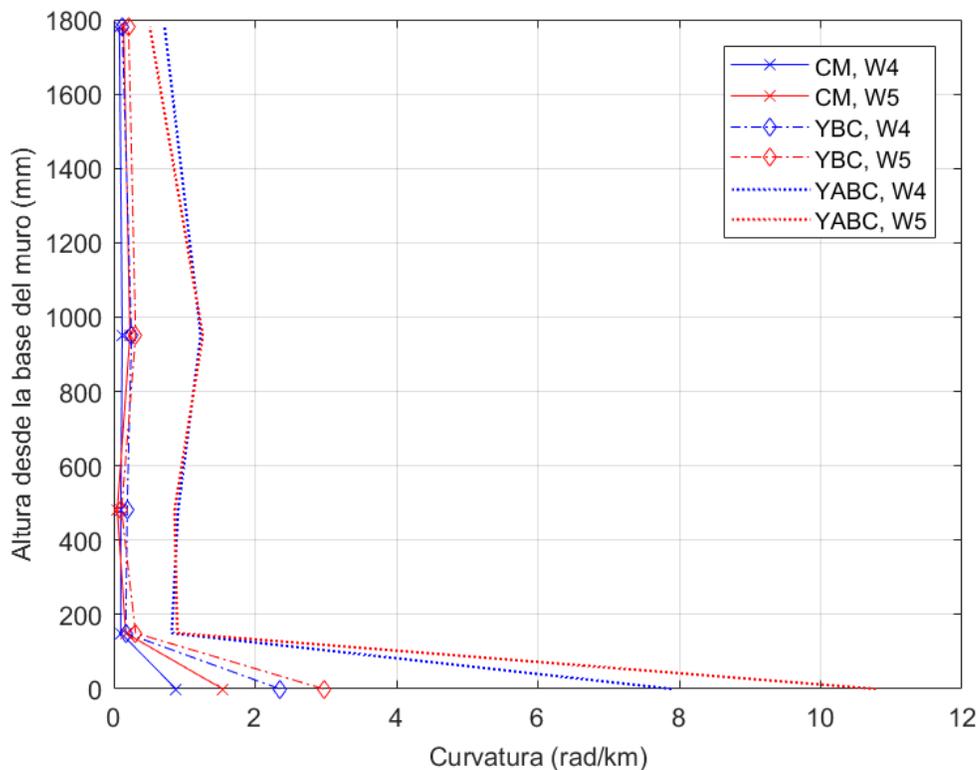
Figura 5.10. Perfiles de curvatura promedio de los muros W4 y W5 para el caso de aleta traccionada (FTC) para los estados límite CM, YBC y YABC.

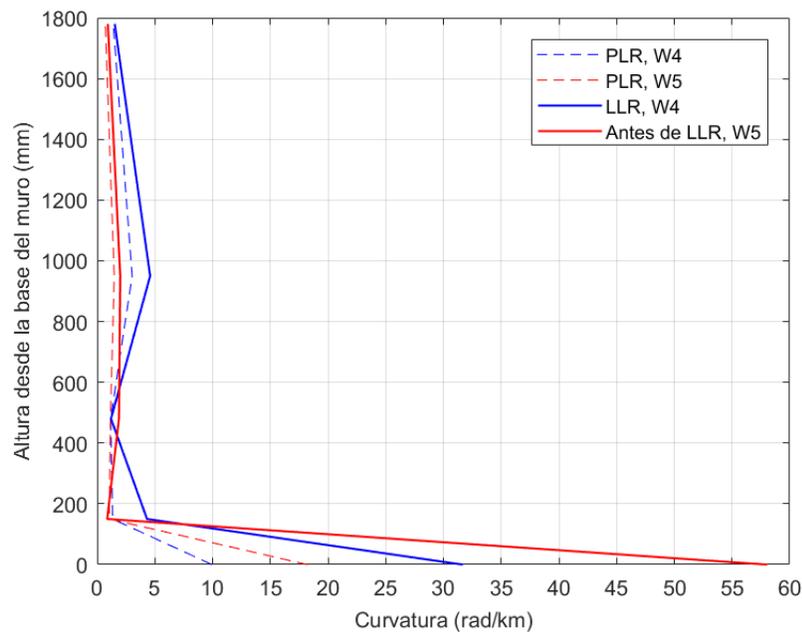
Figura 5.11. Perfiles de curvatura promedio de los muros W4 y W5 para el caso de aleta traccionada (FTC) para los estados límite PLR y LLR.

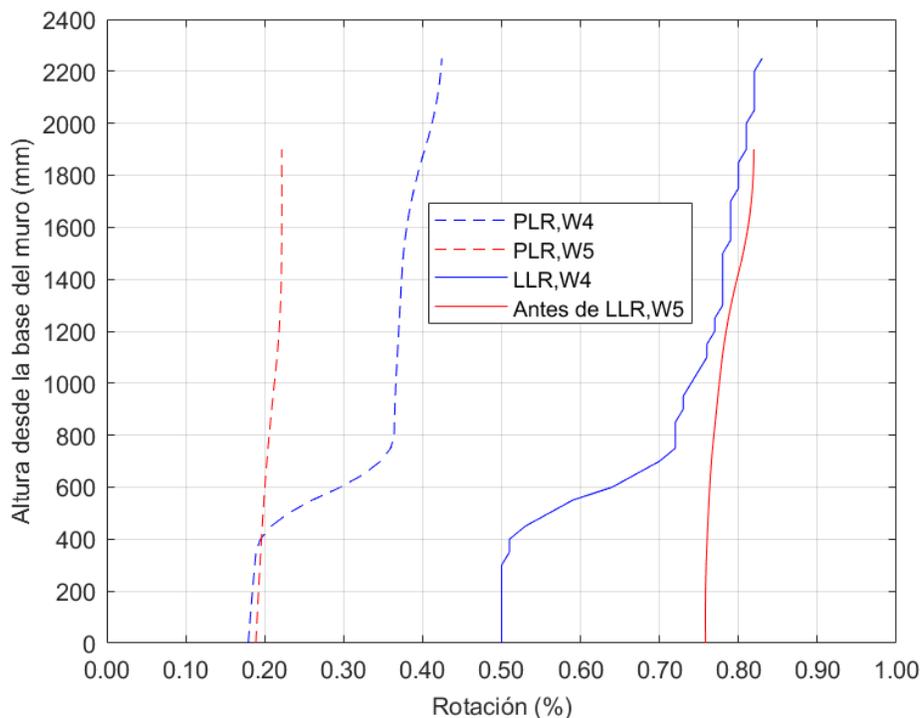
Figura 5.12. Variación en altura de la rotación de los muros W4 y W5 para el caso FCC y estados límite PLR y LLR, obtenida de la integración de los perfiles de curvatura.

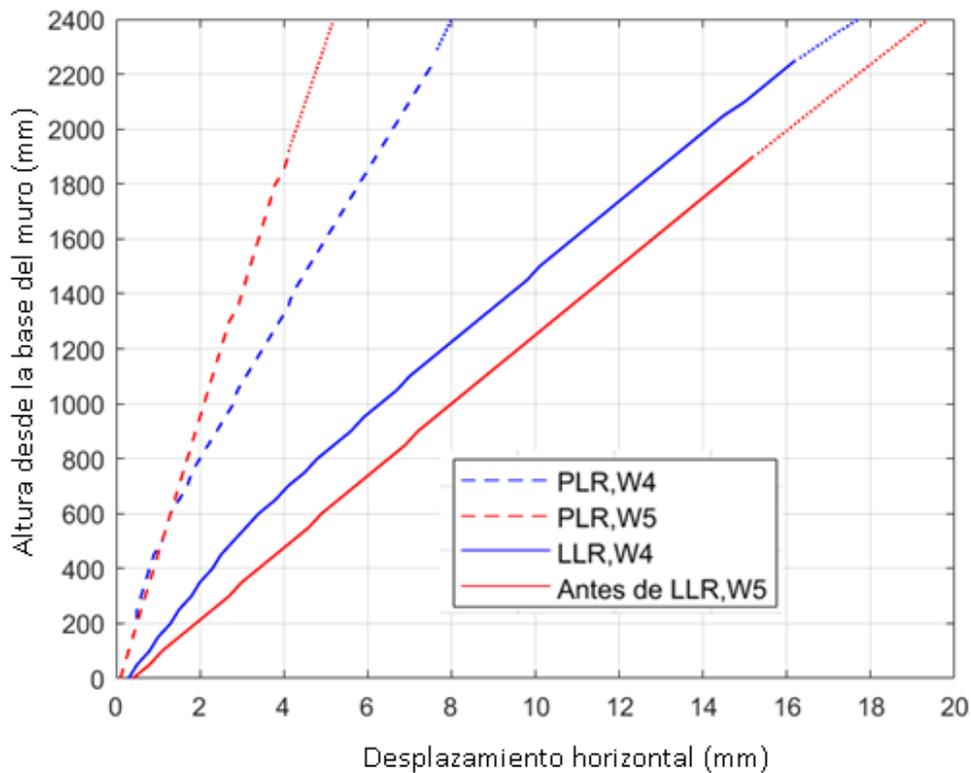
Figura 5.13. Variación en altura del desplazamiento horizontal de los muros W4 y W5 para el caso FCC y estados límite PLR y LLR, obtenida de la integración de los perfiles de rotación de la Figura 5.12.
