**UNIVERSIDAD  
DE ANTIOQUIA**

**ESTUDIO NUMÉRICO Y EXPERIMENTAL SOBRE EL  
COMPORTAMIENTO SÍSMICO DE MUROS  
DELGADOS DE EDIFICIOS DE CONCRETO  
REFORZADO**

Tesis presentada como requisito parcial para optar al título de:  
**Doctor en Ingeniería de Materiales**

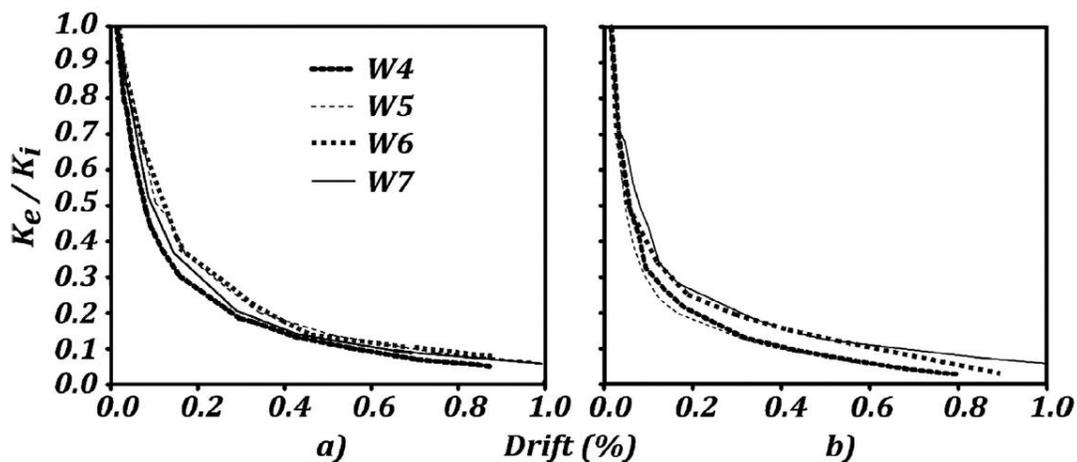
Figura 5.14. Degradación de rigidez de los muros W4 a W7: a) ciclos con aleta traccionada (FTC), b) ciclos con aleta comprimida (FCC). Referencia: Blandón et al. [6].

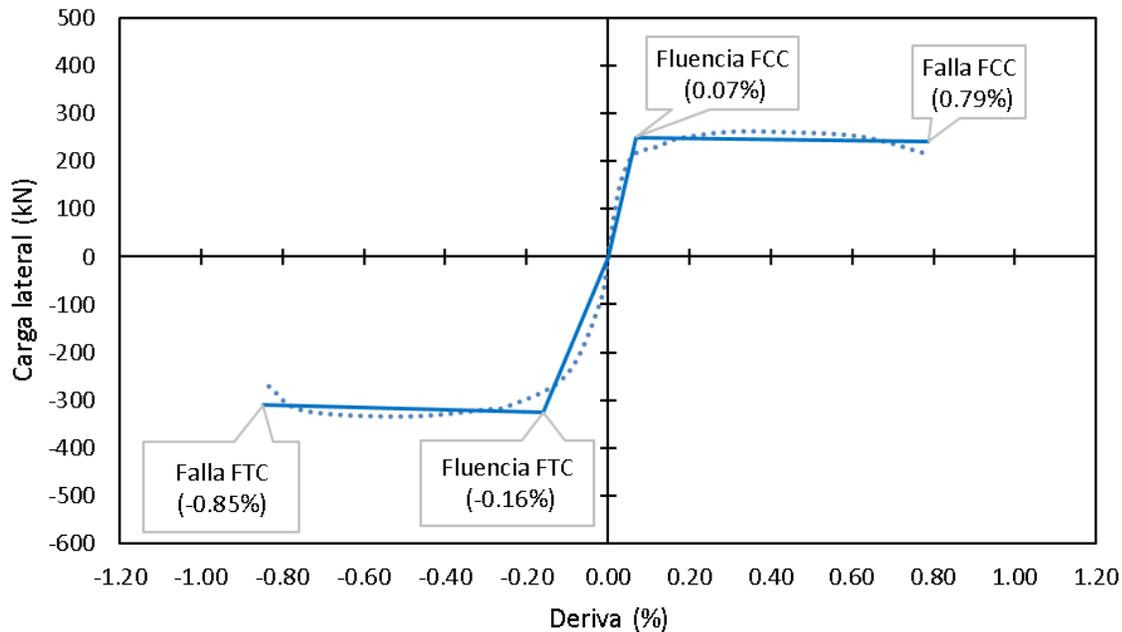
Figura 5.15. Simplificación bilineal de la envolvente histerética del muro W4.

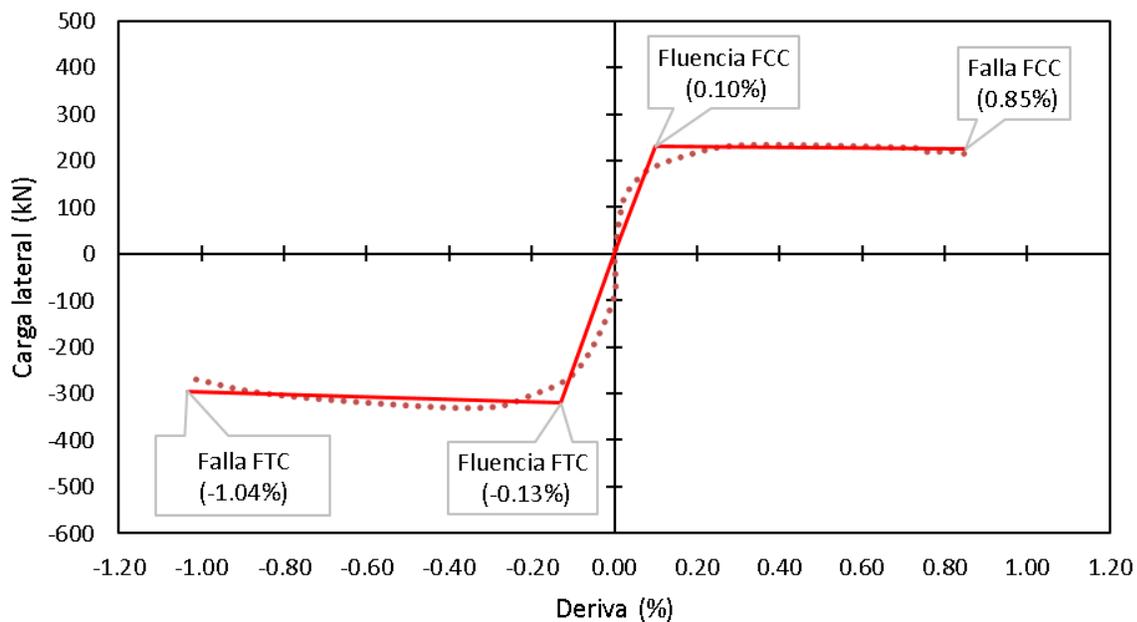
Figura 5.16. Simplificación bilineal de la envolvente histerética del muro W5.

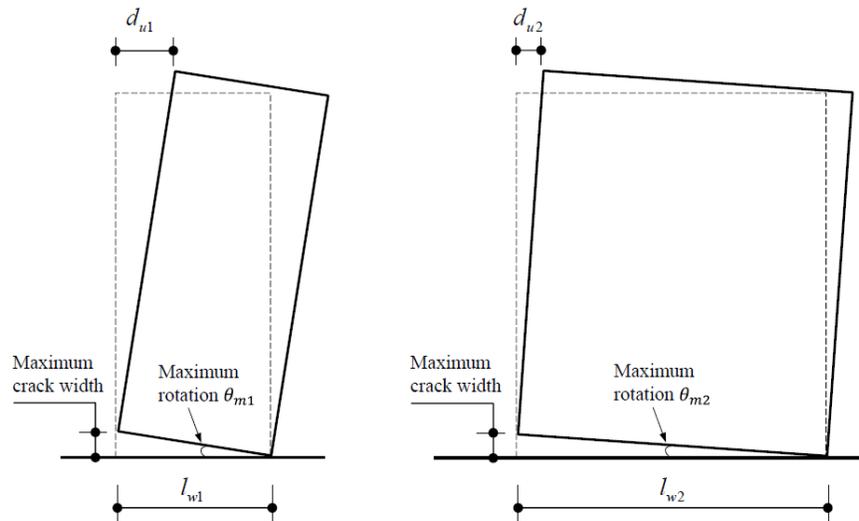
Figura 5.17. Modelo de única grieta para muros con bajas cuantías de refuerzo.

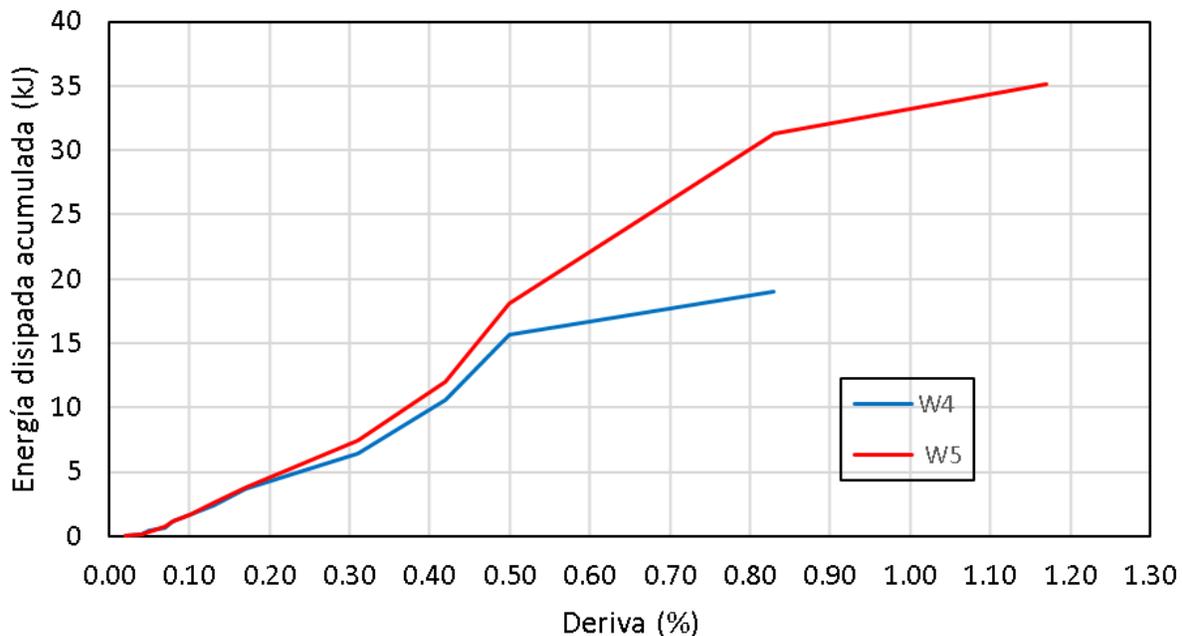
Figura 5.18. Energía disipada acumulada vs. deriva, muros W4 y W5.

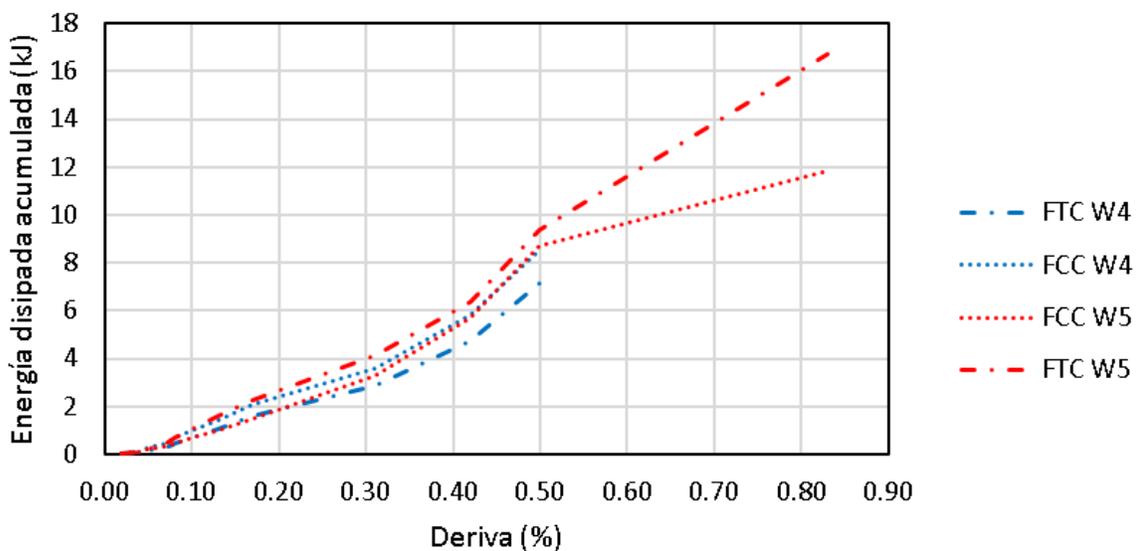
Figura 5.19. Energía disipada acumulada vs. deriva, muros W4 y W5, por cada dirección de carga.

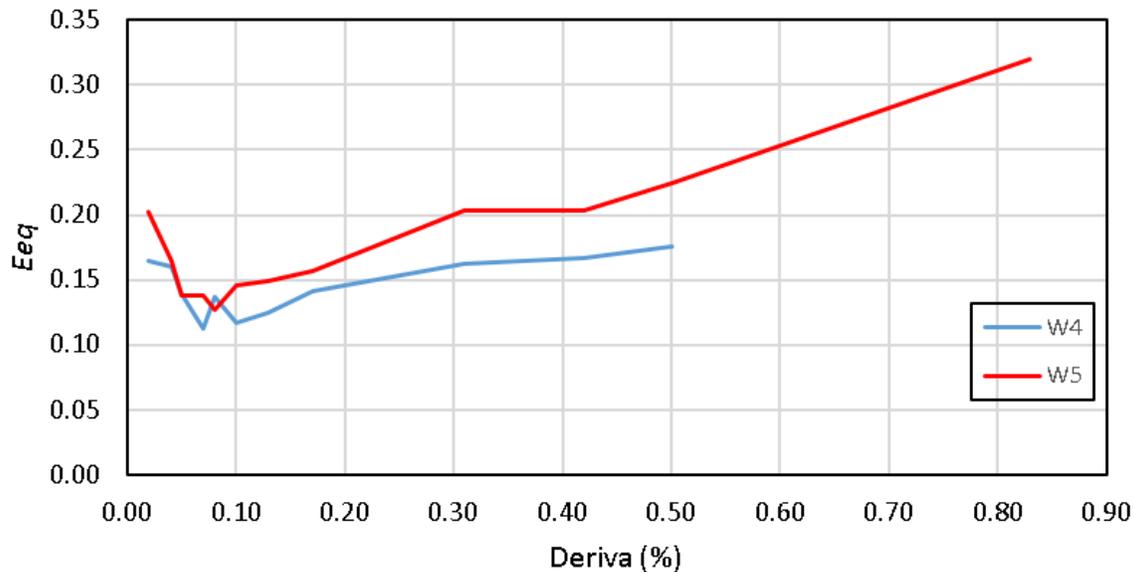
Figura 5.20. Energía disipada normalizada vs. deriva, muros W4 y W5.

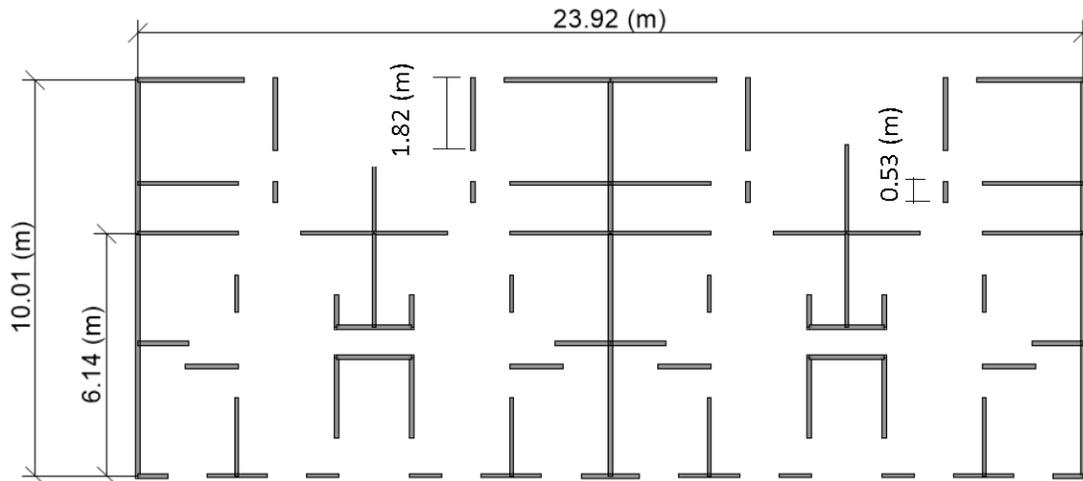
Figura 1.2 (repetida). Planta típica de un edificio de 5 pisos con muros delgados localizado en zona de amenaza sísmica intermedia colombiana y diseñado con la NSR-10 [15].

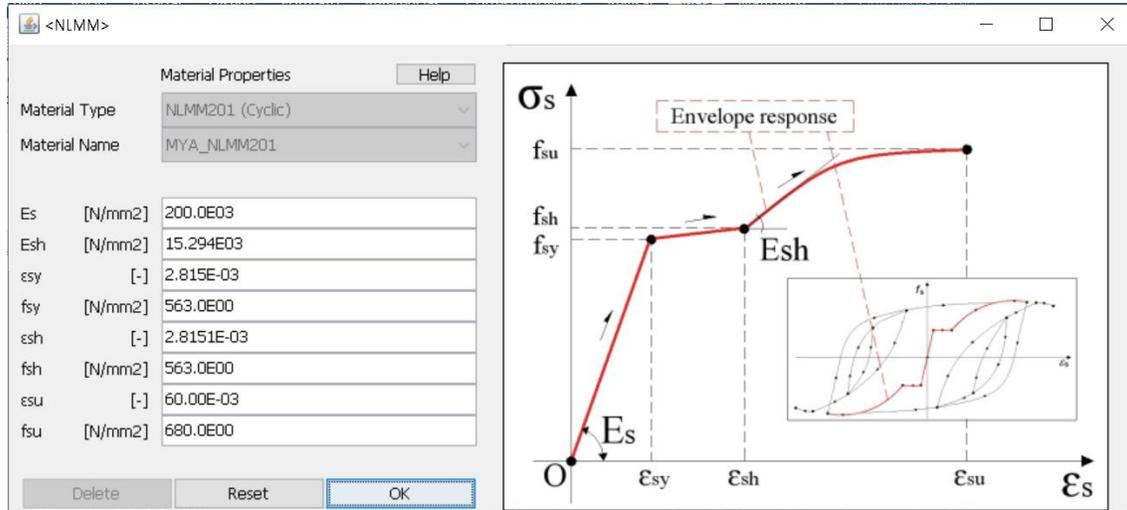
Figura A.3. Ley constitutiva para las barras de acero No. 2 de los muros W4 y W5 implementada en DOCROS

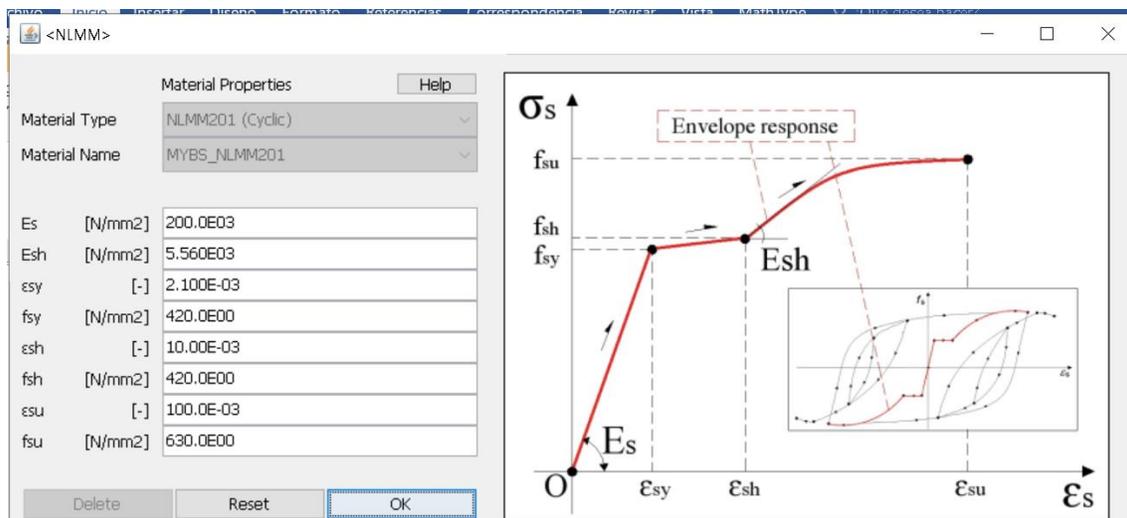
Figura A.4. Ley constitutiva para las barras de acero No. 4 de los muros W4 y W5 implementada en DOCROS

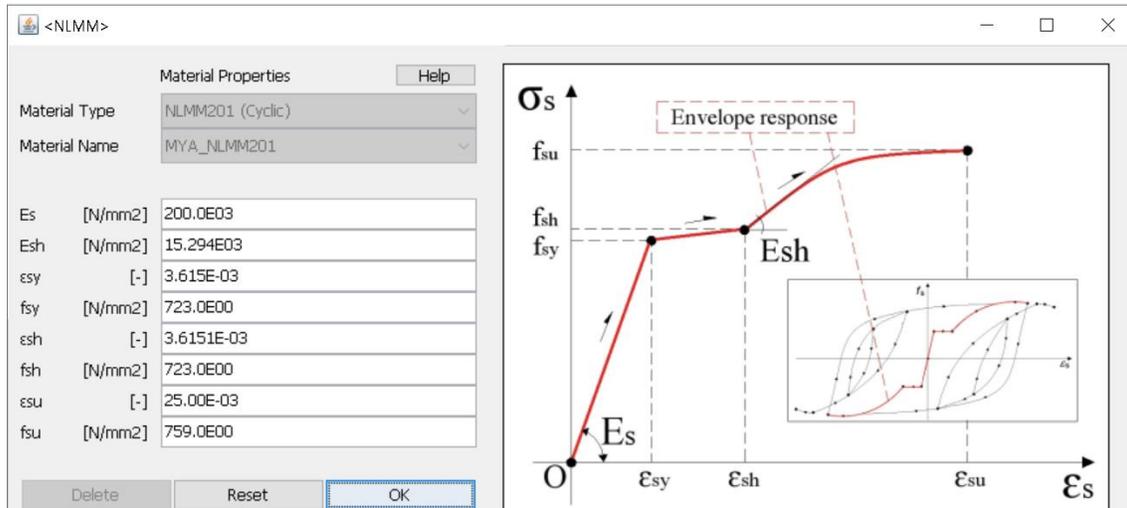
Figura A.5. Ley constitutiva para la malla electrosoldada del muro W5 implementada en DOCROS

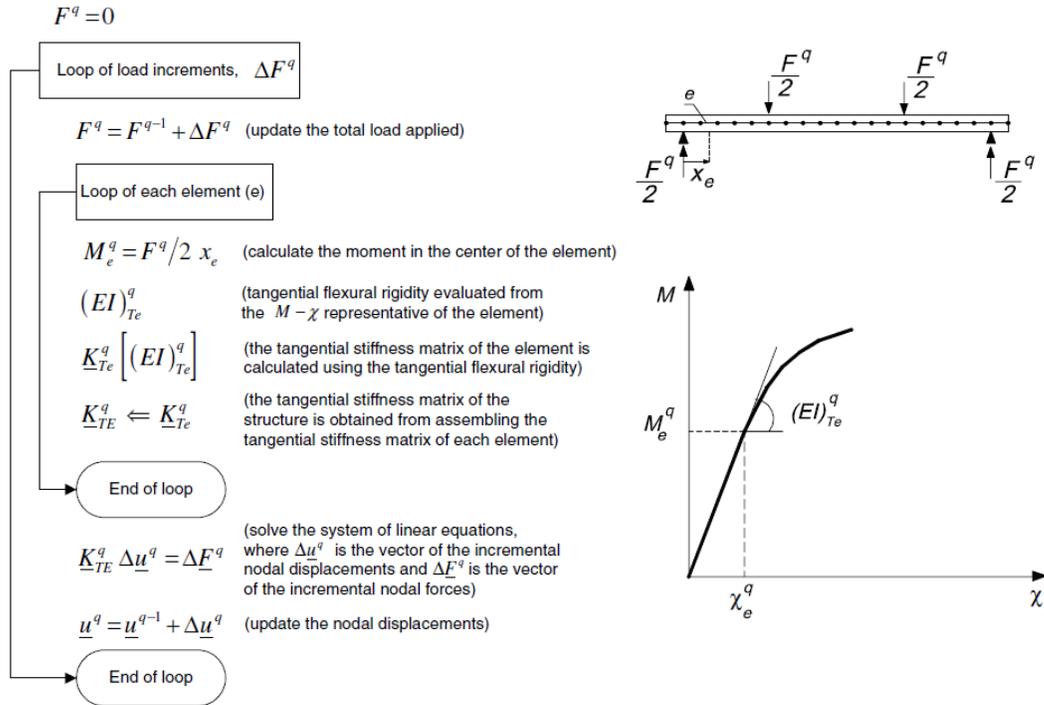
Figura B.1. Estrategia numérica empleada por el programa DEFDOCROS. Referencia: Barros y Fortes [160].
