**Plan de Seguridad del Agua para el
Acueducto multiveredal del
corregimiento Cestillal, Municipio de
Cañasgordas, 2019.**

**Trabajo de grado para optar al título de Administrador en Salud
con énfasis en Gestión Sanitaria y Ambiental.**

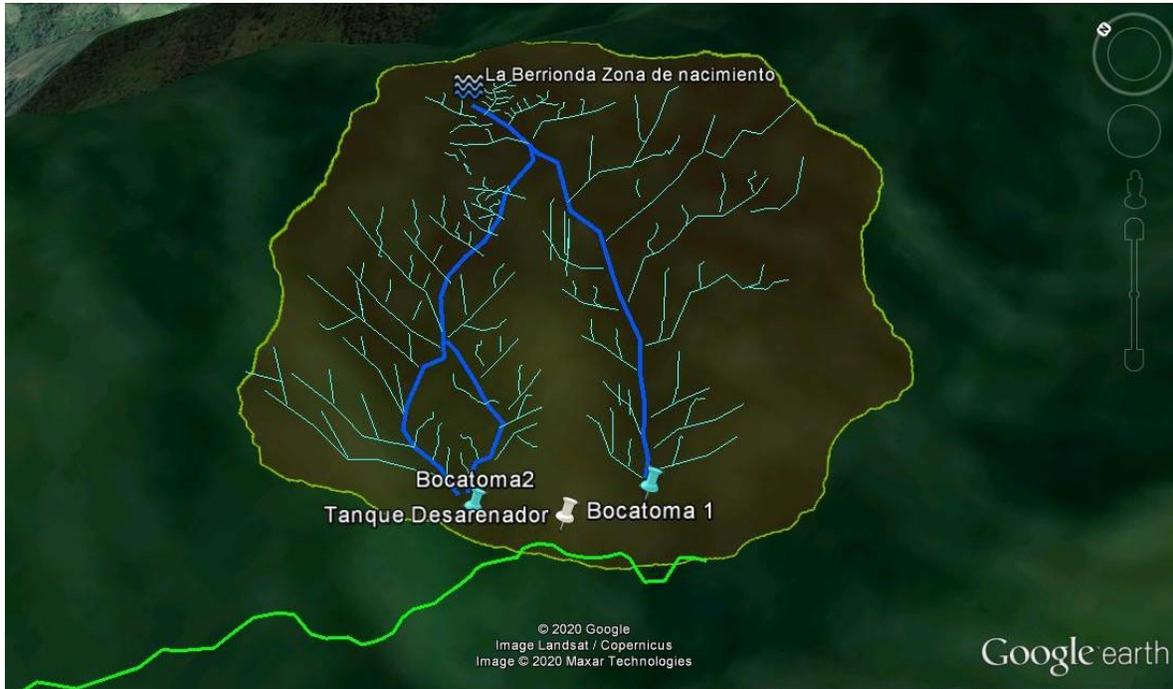
Figura 7. Delimitación de la cuenca La Berrionda.

La microcuenca La Berrionda registra 0.70 km de ancho y 0.64 km de largo, su cauce principal se divide en 2 quebradas donde se realiza captación en cada una de la totalidad de su caudal, el área de la cuenca

en su totalidad aún conserva su ecosistema de bosque nativo, está ubicada en la zona de vida "Bosque seco tropical" y registra una temperatura promedio de 26°C. Se puede observar de manera más detallada en la figura 7.

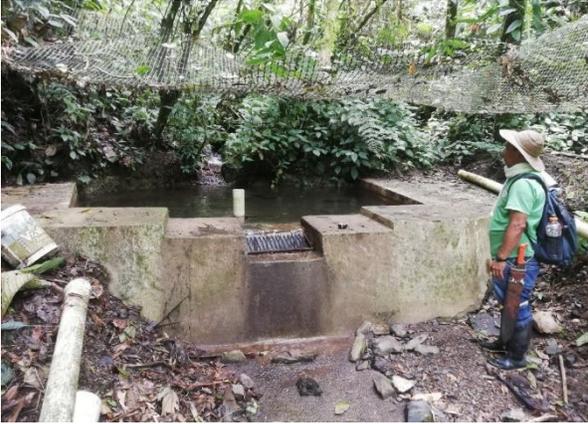
Figura 10. Bocatoma 1 observación del estado de la estructura del dique.

La bocatoma 1 es de tipo toma en dique / por medio de represamiento con una profundidad máxima de 1.20m, está construida en material de concreto reforzado, tiene un canal de aducción interno que se conecta directamente a la caja de derivación. El dique frontal mide 5.0m de largo, 80cm de grosor y 1m de altura, el dique lateral izquierdo mide 2.50m de largo y 90cm de grosor, el dique lateral derecho mide 2.90m de largo y 1.30m de grosor, la rejilla de paso mide 30cm x 50cm, el canal de aducción tiene un diámetro de 6" y la caja de derivación mide 50cm de

El tipo de estructura de captación cumple de manera parcial con los requisitos establecidos en la Resolución 0330 de 2017 – Reglamento técnico RAS, título 2, cap 2, Art 54 tipo de captaciones de agua superficial: Toma en dique; Este tipo de bocatoma debe utilizarse en caso de tratarse de ríos ubicados en zonas montañosas y debe contar con una buena cimentación y enrocado ya que puede presentarse casos sustanciales en la variación de los caudales en pequeños cursos de agua como se trata en este caso. Se pudo observar que la estructura se encuentra en buen estado aparente y realiza correctamente la función de represamiento y captación del caudal en su totalidad.

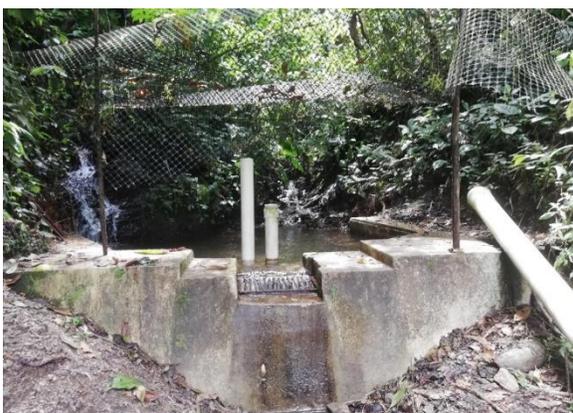
Figura 13. Bocatoma 2 observación del estado de la estructura del dique.

La bocatoma 2 es de tipo toma en dique por medio de represamiento con una profundidad máxima de 1.20m, está construida en material de concreto reforzado, tiene un canal de aducción interno que se conecta directamente a la caja de derivación. El dique frontal mide 3.70m de largo, 80cm de grosor y 1m de altura, el dique lateral izquierdo mide 2.50m de largo y 85cm de grosor, el dique lateral derecho mide 2.50m de largo y 85cm de grosor, la rejilla de paso mide 30cm x 50cm, el canal de aducción tiene un diámetro de 6" y la caja de derivación mide 50cm de ancho, 60 cm de largo y 50 cm de profundidad prefabricada en material de fibra de vidrio y PVC.

El tipo de estructura de captación cumple de manera parcial con los requisitos establecidos en la Resolución 0330 de 2017 – Reglamento técnico RAS, título 2, cap2, Art 54 tipo de captaciones de agua superficial: Toma en dique; Este tipo de bocatoma debe utilizarse en caso de tratarse de ríos ubicados en zonas montañosas y debe contar con una buena cimentación y enrocado ya que puede presentarse casos sustanciales en la variación de los caudales en pequeños cursos de agua como se trata en este caso. Se pudo observar que la estructura se encuentra en buen estado aparente y realiza correctamente la función de represamiento y captación del caudal en su totalidad.

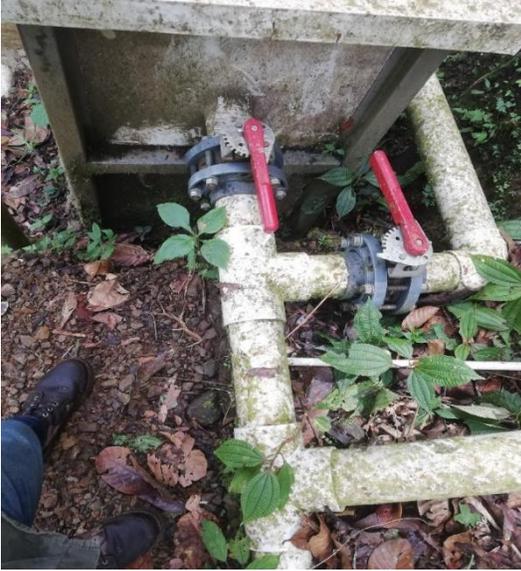
Figura 14. Línea de aducción válvulas de entrada al tanque desarenador.

La ubicación de la línea de aducción se encuentra en un punto de referencia estimado en las coordenadas Latitud 6°51'54.61"N, Longitud 76° 0'43.09"O a una altura de 1845 m.s.n.m y a la distancia de 9,73 km de la planta de tratamiento de agua potable.

La administración del acueducto no cuenta con la documentación de los estudios previos que se deben realizar como lo establece la Resolución 0330 del 2017 Reglamento técnico – RAS, título 2, cap. 2, Art 56 aducción

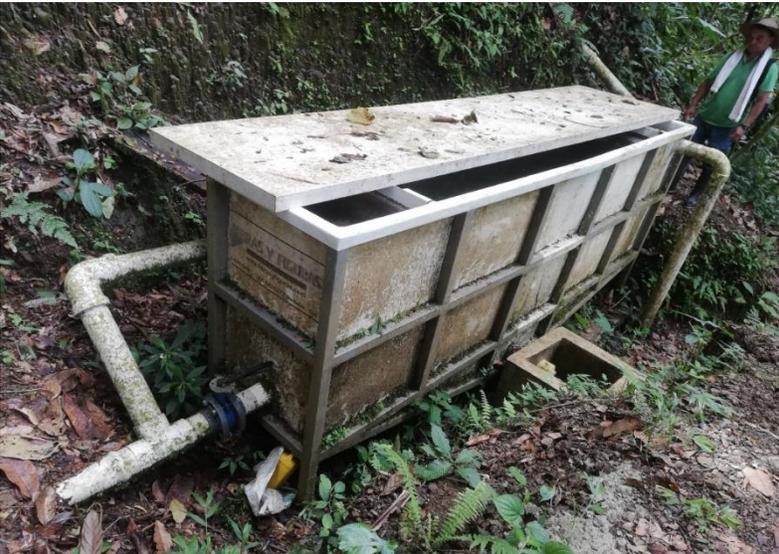
Figura 18. Tanque desarenador.

El tanque desarenador es prefabricado construido en fibra de vidrio y reforzado con una exoestructura de barras metálicas tubulares, tiene 3,93 m de longitud, 92 cm de ancho, profundidad media de 1,27m y la profundidad máxima es de 1,65m. Cuenta con un diseño convencional de tres cámaras; cámara reductora de velocidad que tiene 60 cm de longitud, 90cm de ancho y 1,20m de profundidad, cámara de sedimentación en la cual el agua tiene un recorrido de 2,70m y registra una profundidad máxima de 1,65m, cámara de salida que tiene 60cm de longitud, 90 cm de ancho y 1,20m de profundidad, la entrada de la línea de aducción tiene un diámetro de 6", el conducto de purga tiene un diámetro de 6" y el conducto de salida para la línea de conducción es de 4".

La estructura en general se encuentra en buen estado y realiza correctamente la función de desarenado, no presenta fugas por agrietamiento, no presenta cristalización del material y cumple con los requisitos mínimos de diseño, pero no se conoce los estudios hidráulicos y no tiene el cercamiento de seguridad para evitar el paso de personas no autorizadas y animales; el tanque cuenta con una placa de cubierta para evitar la contaminación del agua después del proceso de desarenado. La estructura se encuentra ubicada en una zona de alto riesgo por deslizamientos y avenidas torrenciales que ocurren de manera frecuente en esta.

La administración no cuenta con la documentación de los estudios previos que se deben realizar según lo establecido en la normativa vigente, de acuerdo con la Resolución 0330 de 2017 – Reglamento técnico – RAS, Artículo 55 de requisitos mínimos de diseño para desarenadores que considera. El componente destinado para la remoción de la arena que está en suspensión en el agua se ubicara lo más cerca posible al sitio de captación, se localizara la tubería de aducción en el eje longitudinal de la estructura, tendrá un dispositivo de rebose mediante un vertedero lateral, ubicado cerca a la entra del desarenador, debe tener cerramiento que evite el ingreso de personas no autorizadas o animales y diseño debe cumplir con los siguientes requerimientos:

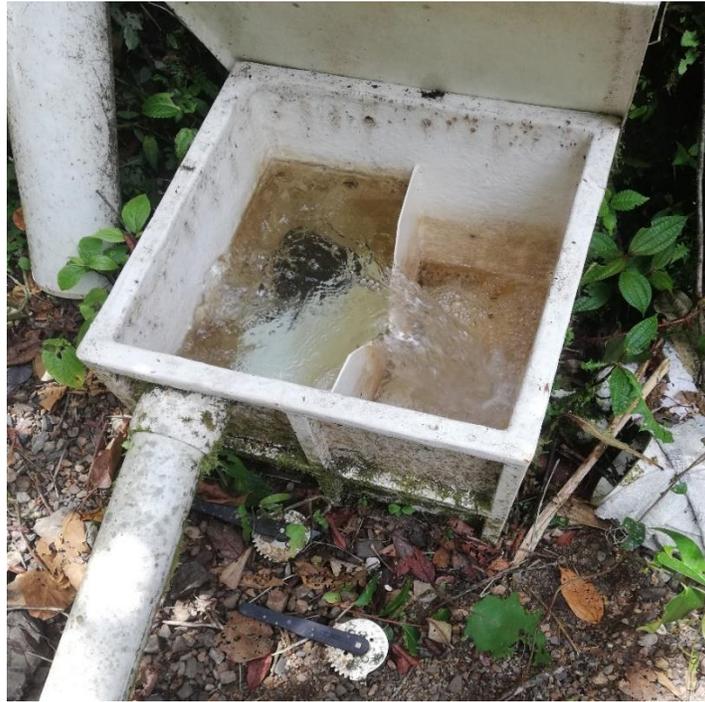
Figura 21. Caja de derivación.

60 cm de largo y 50 cm de profundidad prefabricada en material de fibra de vidrio y PVC.

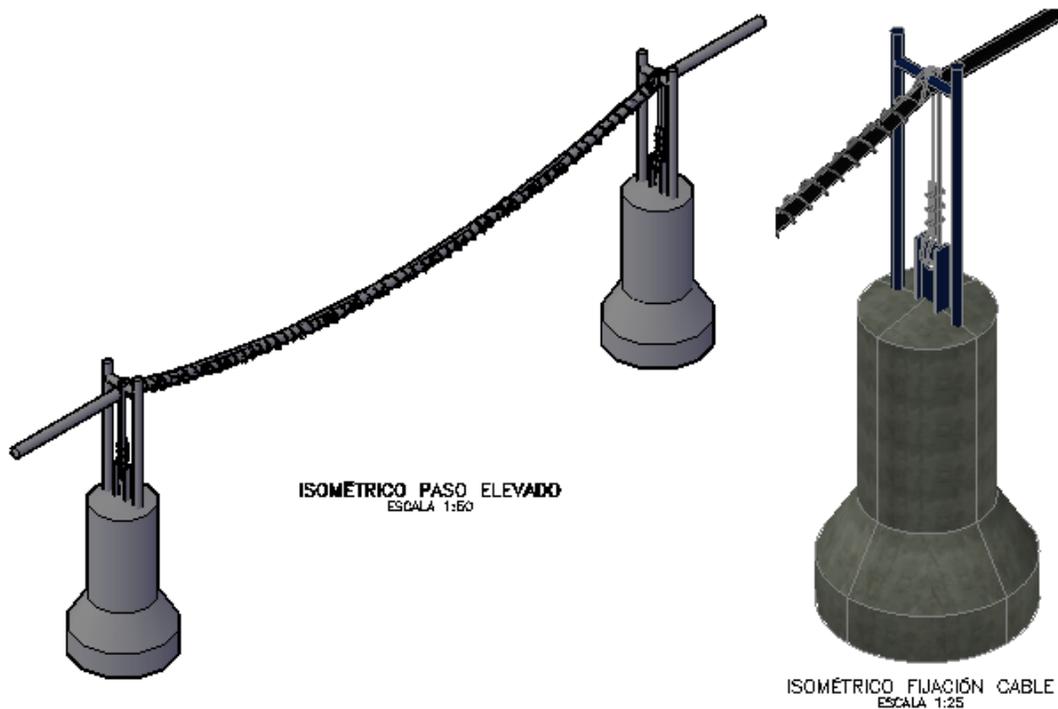
Figura 23. Estribos de soporte de la línea de conducción.

La línea de conducción está construida con una tubería que transporta el agua desde el tanque desarenador hasta la planta de tratamiento de agua potable, compuesta de material PEAD (Polietileno de Alta Densidad) con una Longitud de 9,47km y diámetro de 4". En los tramos elevados la línea esta soportada sobre un cable galvanizado - alma de acero de 1/2" anclado en estribos ensamblados con barras tubulares metálicas cimentados en pilares tipo columna de concreto reforzado, Los estribos tienen una altura desde la superficie de 2,25m y 4m desde la base de la columna; el pilar tiene una profundidad de 2,75 m de profundidad desde su propia superficie hasta la base sobre el nivel freático, la base de asentamiento tiene diámetro de 1.60 m y la columna de 1.0m.

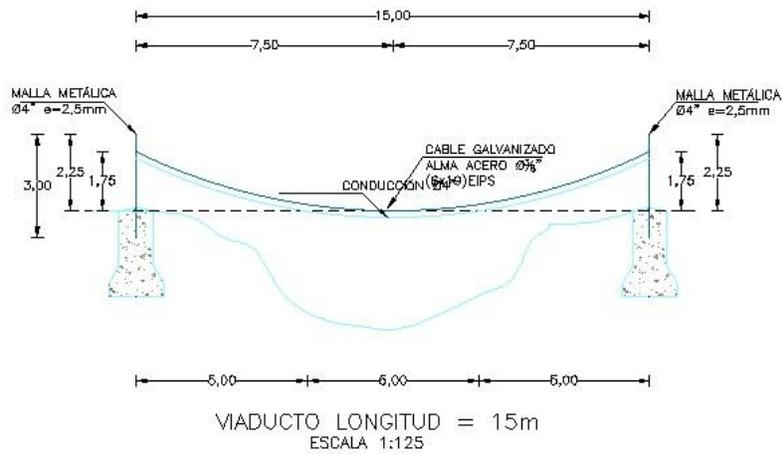
Figura 27. Diseño del viaducto Longitud 15m - Escala 1:25

Las estructuras fueron diseñadas para sostener pasos elevados desde los 15m hasta los 35m de longitud, la línea de conducción cuenta con pasos elevados desde los 15m hasta los 30m de longitud. Se puede observar en la figura 27,28 y 29.

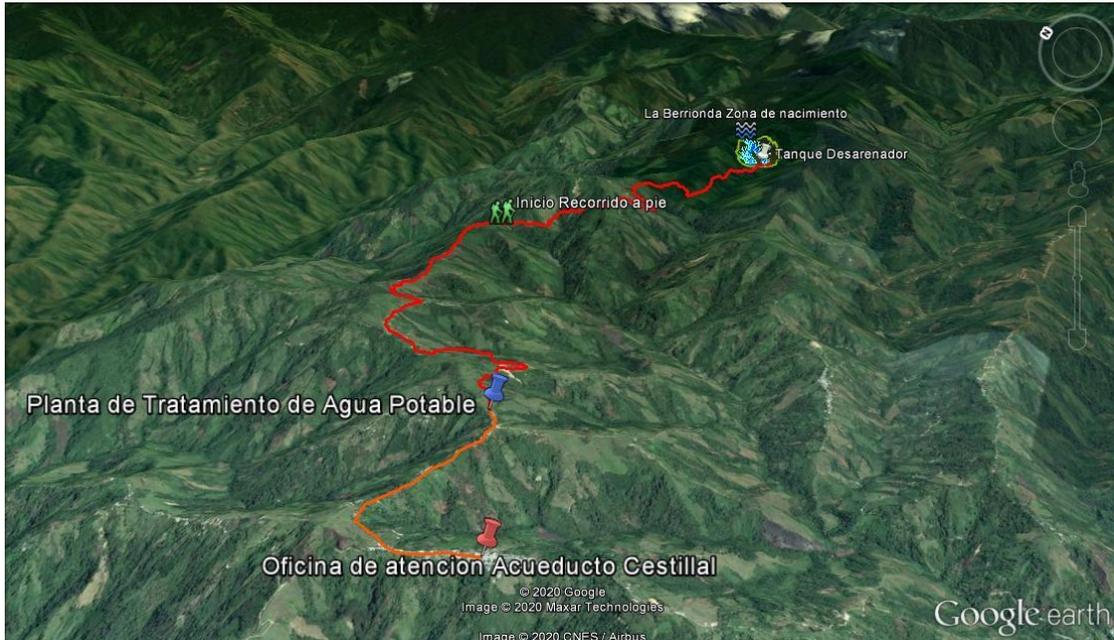
Figura 30. Ubicación del trazado de la línea de conducción -
Coordenadas Latitud $6^{\circ}51'34.72''N$, Longitud $76^{\circ}3'49.28''O$.

La línea de conducción se tiene estimado que se ubica en las coordenadas Latitud $6^{\circ}51'34.72''N$, Longitud $76^{\circ}3'49.28''O$ a una altura en su punto de inicio en el tanque desarenador de 1846 m.s.n.m y 1746 m.s.n.m en su punto de llegada a la planta de tratamiento de agua potable, la línea va en paralelo con el camino que conduce a la microcuenca donde se realiza la captación y se encuentra enterrada la mayor parte del trazado.

La zona por donde se ubica el trazado de la línea es una zona de alto riesgo debido a que es geológicamente inestable, se presenta deslizamientos de manera frecuente sobre el sendero que conduce hacia la microcuenca y sobre la línea de conducción. Durante el último recorrido se pudo registrar un deslizamiento que provocó la caída de árboles sobre la tubería de conducción en uno de los pasos elevados de la línea, lo cual generó daños en la estructura de los estribos y pérdida del camino.

En la línea de conducción no se identificó ningún tipo de válvula de purga para realizar limpieza y válvula ventosa para aliviar la acumulación de aire, únicamente se hallaron 5 válvulas de paso durante los recorridos y se observa también que la tubería no presenta agrietamientos y roturas, tampoco se identificaron fugas de agua en el recorrido.

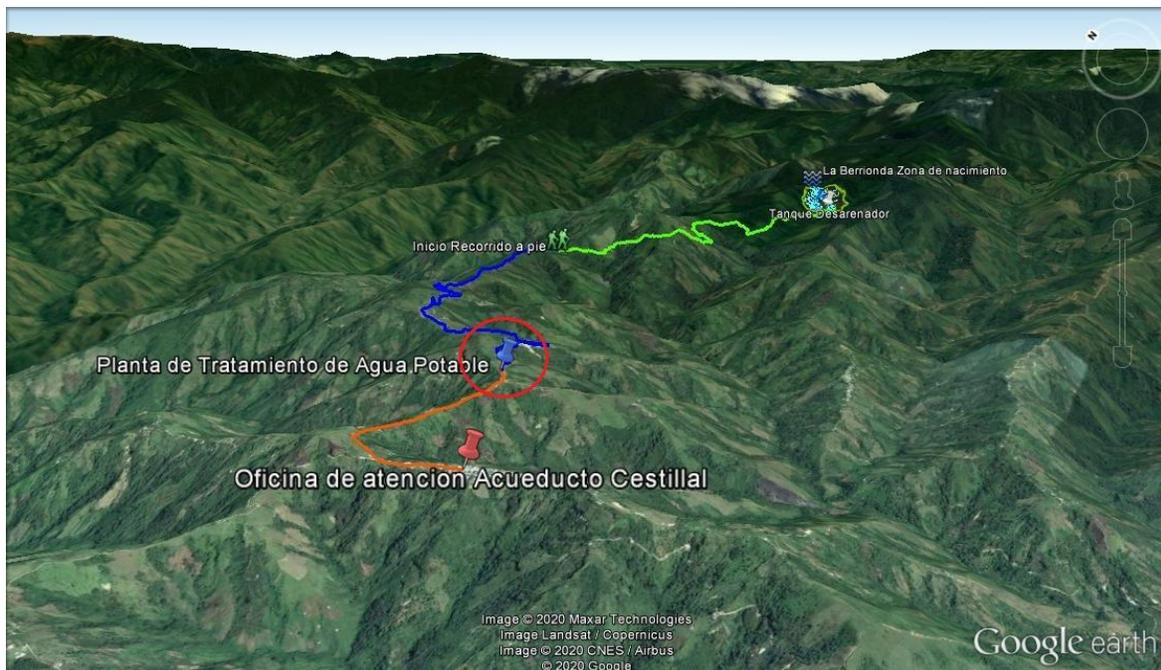
Figura 36. Ubicación de la PTAP en las coordenadas - Latitud $6^{\circ}51'34.25''N$, Longitud $76^{\circ}3'50.02''O$.

La planta de tratamiento de agua para consumo humano es una planta no convencional ensamblada con estructuras prefabricadas de marca Valrex, su construcción fue debido a la inversión realizada por una sociedad entre la alcaldía del municipio y la federación nacional de cafeteros de Colombia, se encuentra ubicada en las coordenadas Latitud $6^{\circ}51'34.25''N$, Longitud $76^{\circ}3'50.02''O$ a la altura de 1746 m.s.n.m a la distancia de 9,73km del tanque desarenador y 2,0 km del casco urbano del corregimiento Cestillal.

La planta de tratamiento está compuesta por una caseta de operario que se encuentra desocupada, un sistema de filtración donde el agua pasa a través de 6 filtros en dos fases de filtrado; cada fase se compone de 3 filtros de estructura cilíndrica metálica. Por último, el agua pasa por tratamiento químico a través de un dispositivo dosificador de cloro antes de ser almacenada en los tanques de almacenamiento de agua potable ubicados dentro de la misma planta de tratamiento. En general la PTAP se encuentra en mal estado por falta de los respectivos mantenimientos e inadecuado manejo de los operarios, la falta de recursos técnicos ha dificultado operar correctamente la planta.

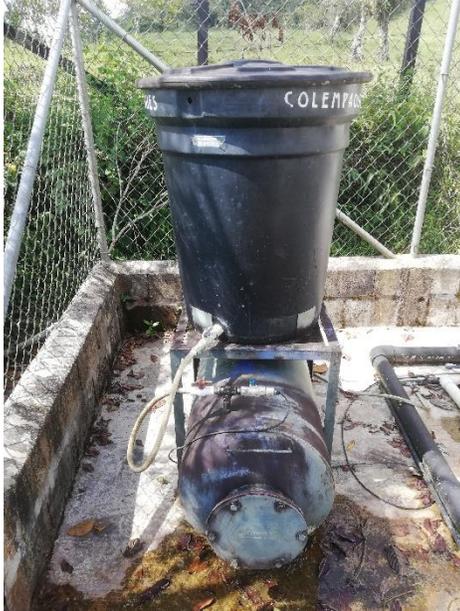
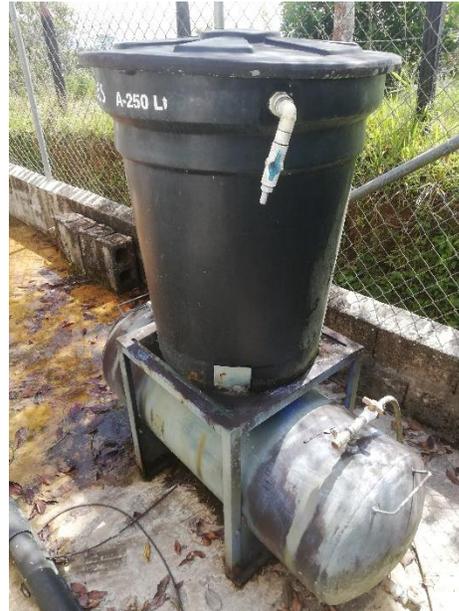
Figura 38. Sistema de tratamiento químico por cloración dosificado.

En el momento no se encuentra operando la planta de tratamiento de agua potable, hace más de 5 años que no está operando por falta de recursos financieros y técnicos, debido a esto, no ha sido posible ponerla en funcionamiento de manera correcta y continua para la prestación del servicio, además, según la información suministrada por la administración del acueducto, esta no cuenta con la documentación de los estudios previos que se deben realizar según lo descrito en la resolución 0330 de 2017 – Reglamento técnico RAS, Capítulo 3 que trata de sistemas de potabilización en el cual se establecen los estudios y diseños que se deben considerar en los componentes de un sistema de potabilización de agua para la construcción de obras nuevas, o a la rehabilitación, expansión y optimización de obras existentes, destinadas a cumplir los requerimientos mínimos de calidad para el agua de consumo suministrada a la comunidad.

Se debe realizar un proceso de evaluación de la planta de tratamiento de agua potable, ya que esta se encuentra fuera de servicio por daño en las estructuras que la componen y no se está prestando el servicio de tratamiento del agua requerido en el sistema para cumplir con los parámetros de potabilidad necesarios para asegurar la calidad del agua de consumo humano.

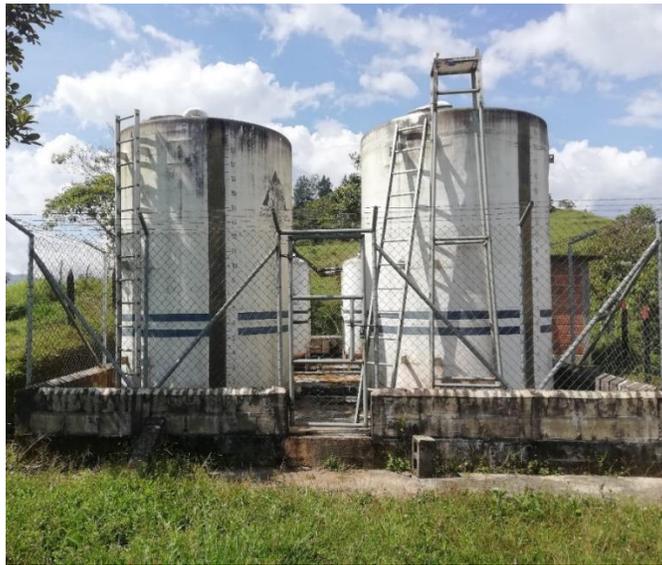
Figura 39. Tanques de almacenamiento.

El sistema de almacenamiento de agua para consumo está compuesto por dos tanques marca Valrex fabricados en fibra de vidrio ubicados dentro de la zona de la planta de tratamiento en la entrada, ambos ya presentan deterioro en la capa de pintura exterior que protege el tanque, no cuentan con un sistema de ventilación y cierres herméticos para evitar la entrada de vectores contaminantes externos.

El sistema de almacenamiento no cuenta con los planos del diseño, estudios hidráulicos y se estima que tiene una capacidad de almacenamiento de 20.000 litros (20m^3), 10.000 litros (10m^3) de capacidad por cada tanque, cuenta con un sistema bypass de purga para realizar el lavado y desinfección, no cuenta con los macromedidores del caudal de entrada desde la planta y de salida a la red de distribución. La administración no cuenta con la documentación de los estudios previos que se deben realizar según lo establecido en la normativa vigente, de acuerdo con la Resolución 0330 de 2017 – Reglamento técnico – RAS, artículo 79 que trata de los requisitos que se deben considerar en el diseño de los tanques de almacenamiento.

La estructura presenta deterioro en la capa de pintura exterior que protege el tanque, no cuentan con un sistema de ventilación y cierres herméticos para evitar la entrada de vectores contaminantes externos.

Físico	5	4	20	Muy Alto		
Tanques de almacenamiento	Contaminación del agua por factores externos debido a que los tanques no cuentan con cierre hermetico	Microbiológico	4	4	16	Muy Alto	Los 2 tanques de almacenamiento muestran deterioro, se desconoce la capacidad de almacenamiento, la frecuencia de lavado y mantenimiento. Se desconoce los estudios de diseño de los tanques de almacenamiento, no existen planos de las estructuras. No se han realizado custodias de las reparaciones y mantenimientos.	Recuperar los planos de los tanques de almacenamiento o generarlos -Recuperar los diseños de capacidad hidráulica -Recuperar las custodias de las reparaciones y mantenimientos
		Físico	4	4	16	Muy Alto		
	Elevación de la temperatura de manera frecuente que puede influir en el aumento de la flora microbiana	Microbiológico	5	4	20	Muy Alto	Los tanques de almacenamiento se utilizan para contener agua de consumo humano libre de contaminantes químicos y microbiológicos, deben cumplir con los requisitos de diseño establecidos en la normativa vigente. Art 79 Res 0330/17

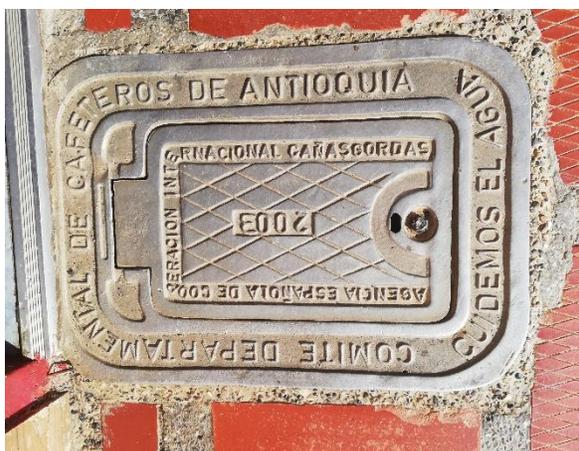
Figura 41. Caja de contadores.

El acueducto nuevo tiene micromedidores en cada uno de los hogares, pero no se realiza registro del consumo y se cobra una tarifa fija, con el acueducto antiguo se tomó la decisión de conservarlo para abastecer los hogares en caso de que se presente una interrupción por un largo periodo de la prestación del servicio del nuevo acueducto. La mayoría de suscriptores decidieron cortar la conexión del antiguo acueducto por recomendación de la administración desde la época en que aun operaba la Planta de Tratamiento de Agua potable para evitar la contaminación cruzada de las redes domésticas que puede generar el agua sin tratar.

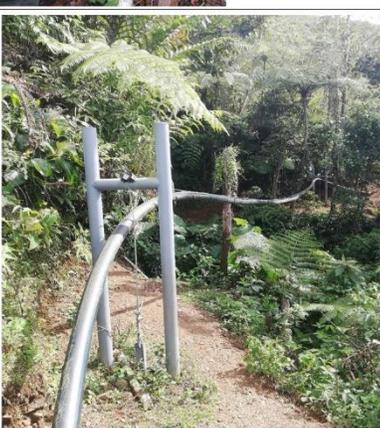
<p>Tubería de Conducción</p> <p>Ubicación: Latitud 0°51'34.72"N Longitud 76°3'49.28"O Altura 1767m</p>	<p>Tubería de material PEAD (Poliétileno de Alta Densidad) -Diámetro 6" -Largo 5.47m -Valvulas de paso</p>	<p>Resolución 0330/17 Reglamento técnico RAS, Art 56 Aducción y Conducción. Los sistemas de aducción y conducción deben contar con un cálculo hidráulico que contemple diferentes condiciones operativas o de expansiones tomando como referencia el trazado sobre planos topográficos a escala adecuada de la conducción existente. Se hallaron evidencias de incumplimiento de la norma en requisitos descritos en el artículo 56 de la ley 6386, RAS 2017 aun en vigencia: -Se observan puntos de reparaciones debido a daños ocasionados por deslizamientos de tierra -Deterioro y daños en las estructuras de soporte de la tubería -Se identificaron fugas de agua en orificios hechos para aliviar la presión del aire en la tubería -No cuenta con valvulas ventosas y de purga -Se identifico una valvula de paso en la mitad del recorrido -No cuenta con planos y calculos hidráulicos -No cuenta con dispositivos para medidas piezométricas y de caudal</p>

<p>De acuerdo la norma se deben realizar calculos hidráulicos Se deben recuperar los planos o generalios, custodios de las reparaciones Se recomienda la instalación de valvulas purga y ventosa de acuerdo a los diseños hidráulicos Hacer custodia de la conducción por los altos riesgos generados por las características del terreno inestable</p>	<p>Alcaldía de Cañagójaras -Junta administrativa del acueducto</p>

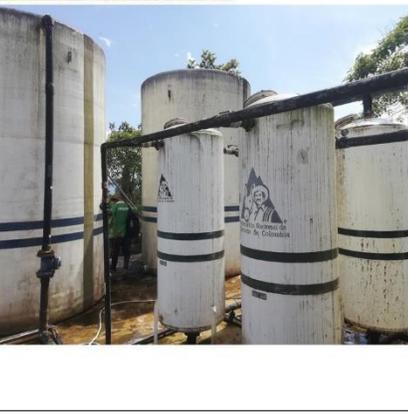
<p>Planta de Tratamiento de agua potable para consumo humano</p> <p>Ubicación: Latitud 0°51'34.25"N Longitud 76°3'58.02"O Altura 1746m</p>	<p>Estructura planta de tratamiento de agua potable para consumo humano no convencional, componentes prefabricados: -Sistema de filtración en dos fases compuesto de 6 filtros prefabricados en estructuras cilíndricas de metal -Sistema de desinfección por tratamiento químico de cloración dosificado -Cajeta de operario -Sistema de almacenamiento compuesto por dos tanques -Medidor de caudal de entrada a los tanques de almacenamiento</p>	<p>La Resolución 2115 del 2007 define las características, instrumentos básicos y frecuencias del sistema de control y vigilancia para la calidad del agua. Define las características químicas, físicas y microbiológicas que debe tener el agua destinada para consumo humano Se hallaron evidencias en la planta de tratamiento de agua del sistema de abastecimiento que muestran inconsistencias en el cumplimiento de la vigente normativa ambiental y sanitaria -El sistema de tratamiento químico por cloración se compone de un sistema de dosificación automático, se encuentra inhabilitado -El sistema de filtración se encuentra rehabilitado, los filtros se falta los componentes principales, arenas, grava y carbón activado -El medidor de caudal está malo -Los 2 tanques de almacenamiento muestran grado de deterioro, se desconoce la capacidad de almacenamiento, la frecuencia de lavado y mantenimiento -La planta en general se encuentra fuera de servicio por falta de recursos técnicos y financieros</p>

<p>Recuperar los planos de la planta o generalios -Recuperar los diseños hidráulicos -Recuperar los custodios de reparaciones -Realizar reparación de las fases del tratamiento que se encuentran inhabilitadas -Poner en funcionamiento el sistema de tratamiento en su totalidad</p>	<p>Alcaldía de Cañagójaras -Junta administrativa del acueducto</p>
