**UNIVERSIDAD
DE ANTIOQUIA**

**ANÁLISIS Y COMPARACIÓN DE LA ESTABILIDAD
DEL DEPÓSITO DEL GALPÓN DEL PROYECTO VIAL
ABURRA-RIO CAUCA**

**Trabajo de Grado
Como requisito para optar al título de:
Ingeniera Civil**

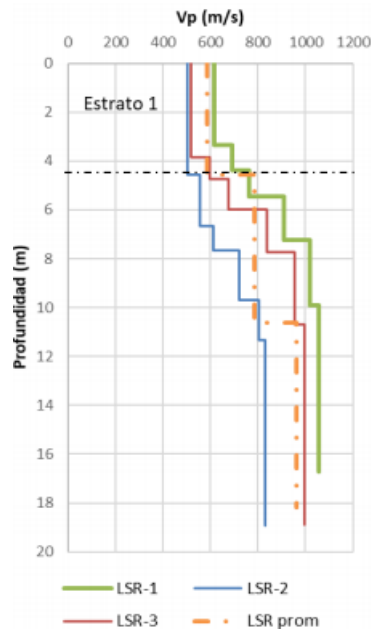
Figura 4: Perfil de Velocidad V_p
Tomado de: Informe Alfa y Omega 2018

Lo que se observa en la figura 12 es que los resultados de líneas de refracción son similares, presentando un material que incrementa su rigidez con la profundidad. Se puede destacar inicialmente un estrato superficial hasta aproximadamente 4.0 m, con una velocidad V_p promedio de 585 m/s. Posteriormente, hay un aumento en la consistencia del suelo, identificándose un estrato entre los 4.0 m y 11.0 m. Este tiene una V_p promedio de 785 m/s, pero se observa una mayor dispersión. Finalmente, por debajo de los 11.0 m se encontró un material con V_p promedio de 960 m/s.

Con el fin de conocer más a detalle la estratificación del depósito El Galpón, en el año 2018 la empresa INGEOTEC S.A., realiza el informe “ELABORACIÓN DE LÍNEAS DE REFRACCIÓN SÍSMICA, PARA EL PROYECTO EL GALPÓN, EN EL MUNICIPIO DE MEDELLÍN – DEPARTAMENTO DE ANTIOQUIA, en donde se construyó un perfil promedio de velocidad de onda V_p (figura 12); el cual al evaluarse junto a las exploraciones realizadas con las perforaciones, permitió tener un entendimiento del comportamiento del material encontrado en el depósito.

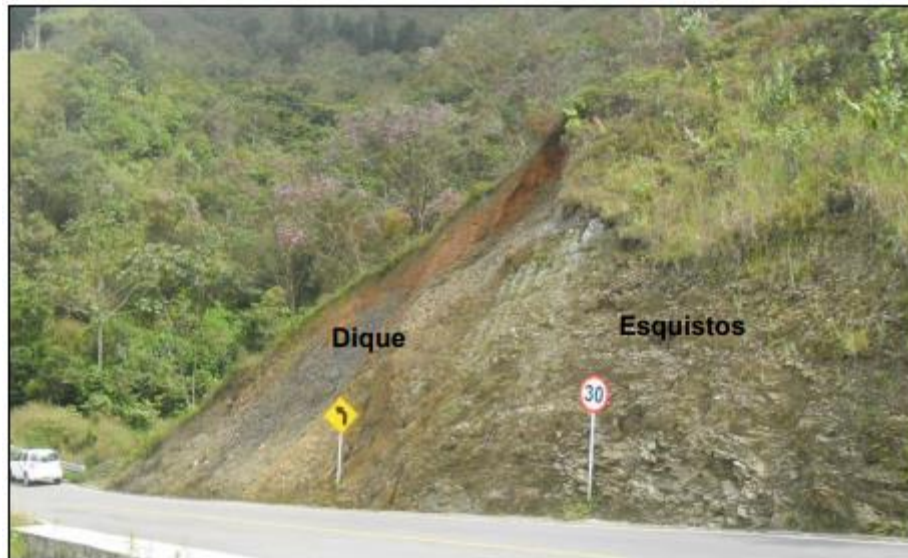
Esquistos Cuarzosericíticos: esta unidad fue encontrada aflorando en superficie y en todas las perforaciones realizadas en el año 2013 por Inteinsa. Se identificaron niveles de meteorización IC, IIA y IIB. Además, esta unidad tiene una afectación por la presencia de dique intrusivos asociados al Neis de Palmitas como se muestra en la figura 3, exceptuando en las perforaciones P1 y P5, donde no se encontró presencia de este. En las perforaciones P1 y P4 tampoco se encontró nivel de meteorización nivel IC (saprolito).

*Figura 6: Afloramiento de esquistos y dique intrusivo en la vía industrial
Tomado de: Consultoría Inteinsa 2013*

El Nivel II A (transición suelo-roca) muestra una matriz limo arcillosa, con fragmentos de esquistos de menos de 20 cm de longitud, Los esquistos están altamente fracturados y con algunos fragmentos de cuarzo y zonas con presencia de saprolito del dique muy compacto.

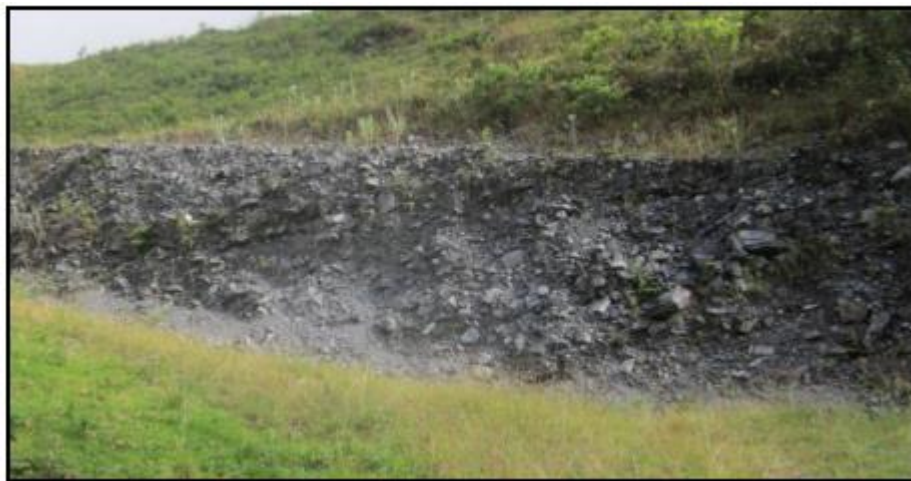
Llenos Antrópicos: este lleno es el causado por las rezagas del túnel y conforman el denominado deposito el Galpón (figura 4), están compuestos principalmente por fragmentos de esquistos y rocas ígneas volcánicas entre 1 a 40cm de diámetro, con pequeños fragmentos de cuarzo, están en el talud superior de la vía suprayaciendo el depósito tipo flujo de lodos.

*Figura 7: Talud del Depósito el Galpón con gran variación de tamaño de los fragmentos
Fuente: Propia*

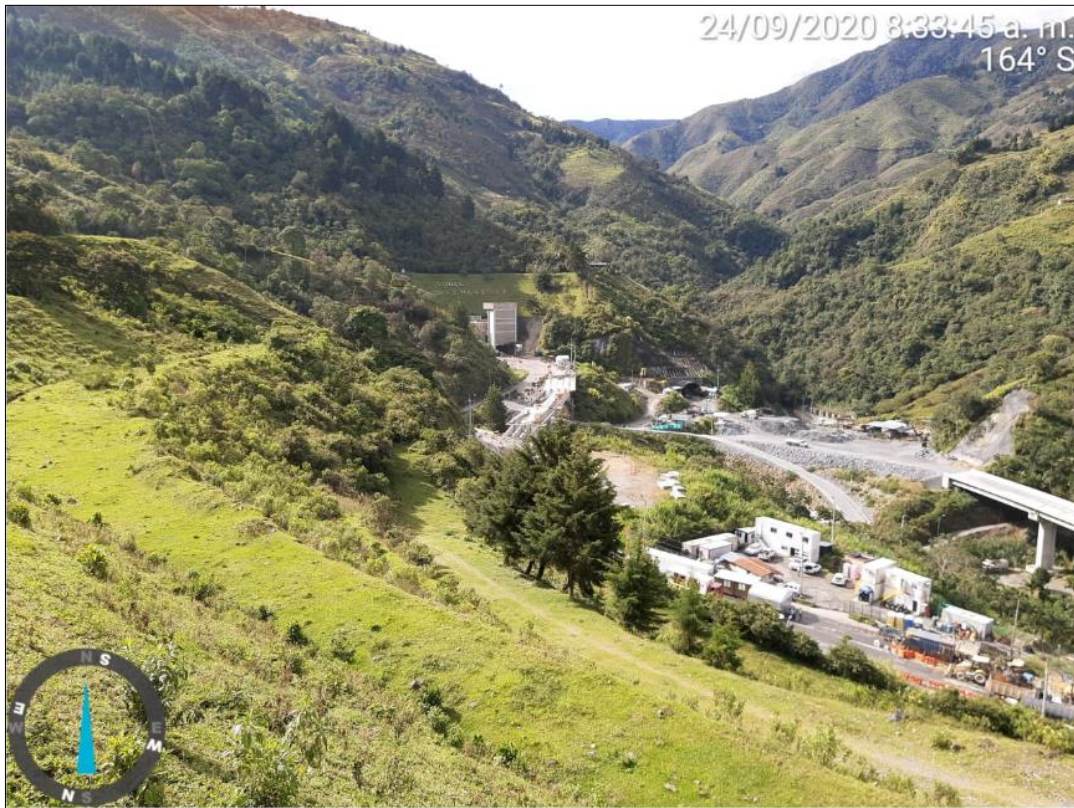
La geomorfología muestra zonas de laderas onduladas y vertientes con una alta modificación de su aspecto natural ya que sobre el talud superior de la vía se construyó el Depósito El Galpón, con la rezaga generada durante la excavación del túnel, dando lugar a un lleno antrópico de gran tamaño que presenta un aspecto escalonado, la pendiente se observa variable de fuerte a baja como se muestra en la figura 7. En la zona NE se observa el cauce de la quebrada La Negra, que presenta laderas escarpadas y un valle en forma de V, sobre esta se observan zonas con afloramientos de roca.

Figura 10: Morfología en la vertiente

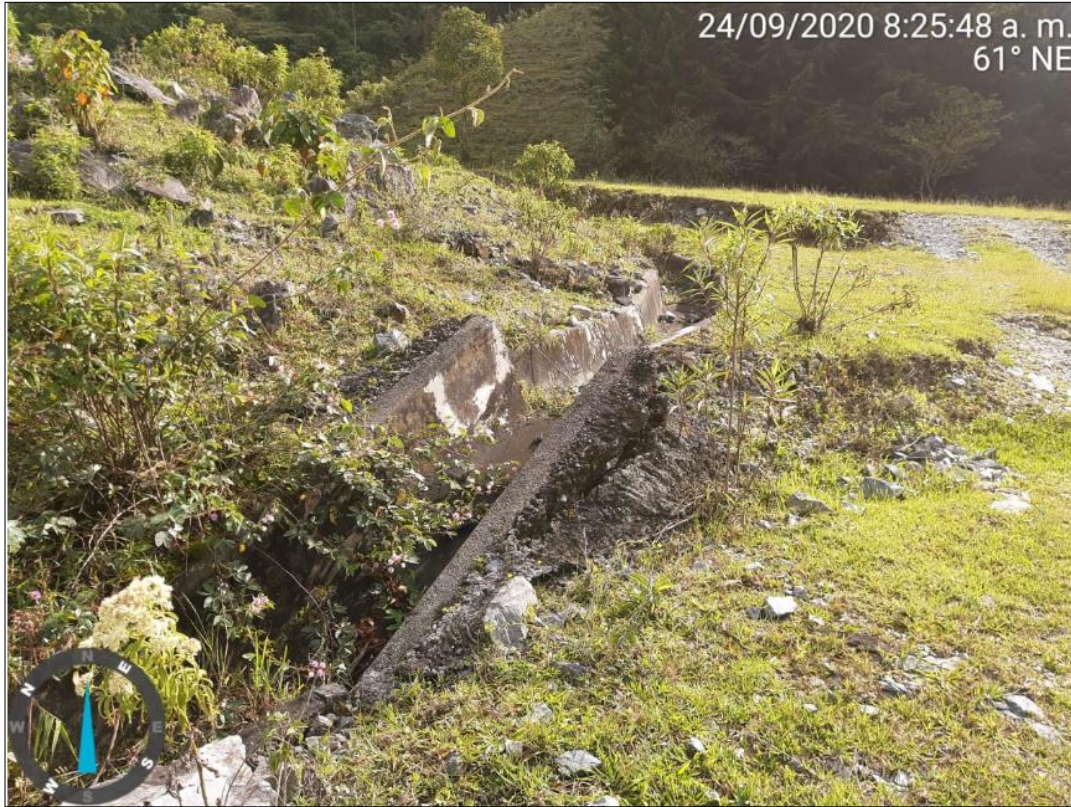
Además, este mismo año en una de las visitas que se realizó se observa el daño de las cunetas que se presenta por estos procesos morfodinámicos (figura 8), lo que significa que se presenta movimientos en el mismo.

Figura 11: Cuneta afectada por los procesos morfodinámicos

- Como está establecido en los estudios de Alfa y Omega, sí es necesario la construcción de nuevas cunetas, pero también se hace necesario el mantenimiento de las cunetas existentes dado el estado actual de las mismas según lo que se observó en las salidas de campo, todo para darle una mejor eficiencia al drenaje del talud y así evitar la mayor infiltración de agua.

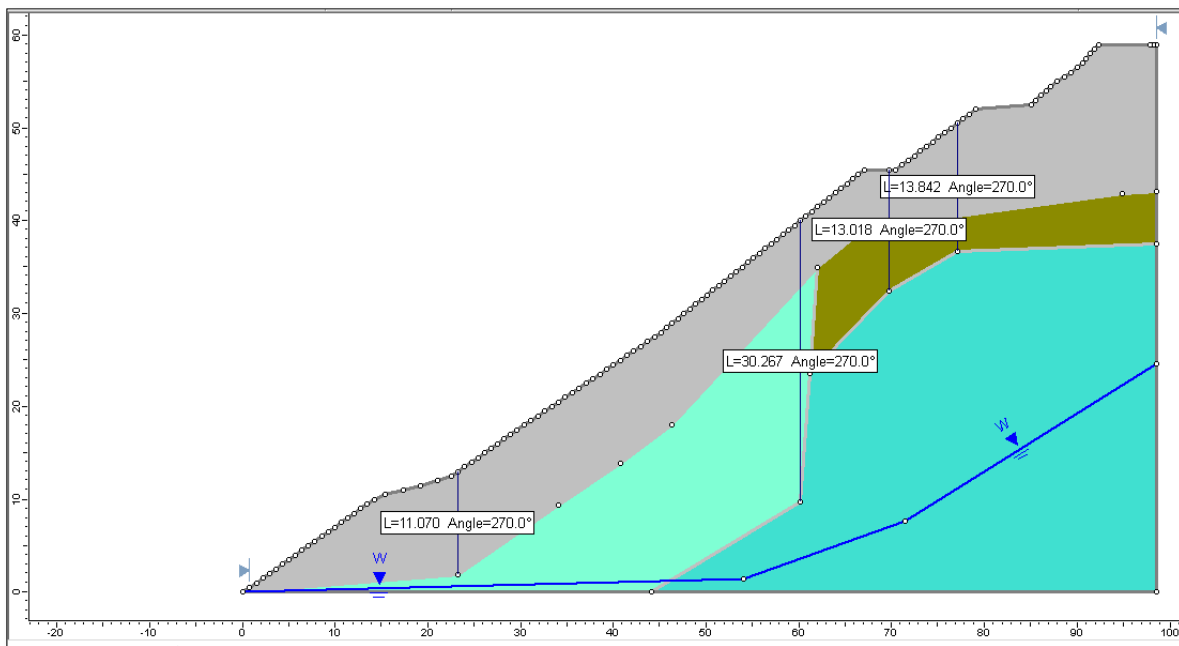
-Sección 1: para el caso de la sección1, el perfil se graficó hasta la mitad ya que no se tenía información de las curvas de nivel de la parte media de esa parte del talud, además, ya que en perforaciones cercanas que fueron de aproximadamente 30m de profundidad no se encontró nivel freático, para su modelación este se ubicó a 5m más de profundidad de estas perforaciones. Para el perfil estratigráfico se tuvo en cuenta las perforaciones P9, P3 y P7 y los espesores mostrados en la tabla 2.

Figura 13: Perfil estratigráfico sección 1
Elaboración: propia

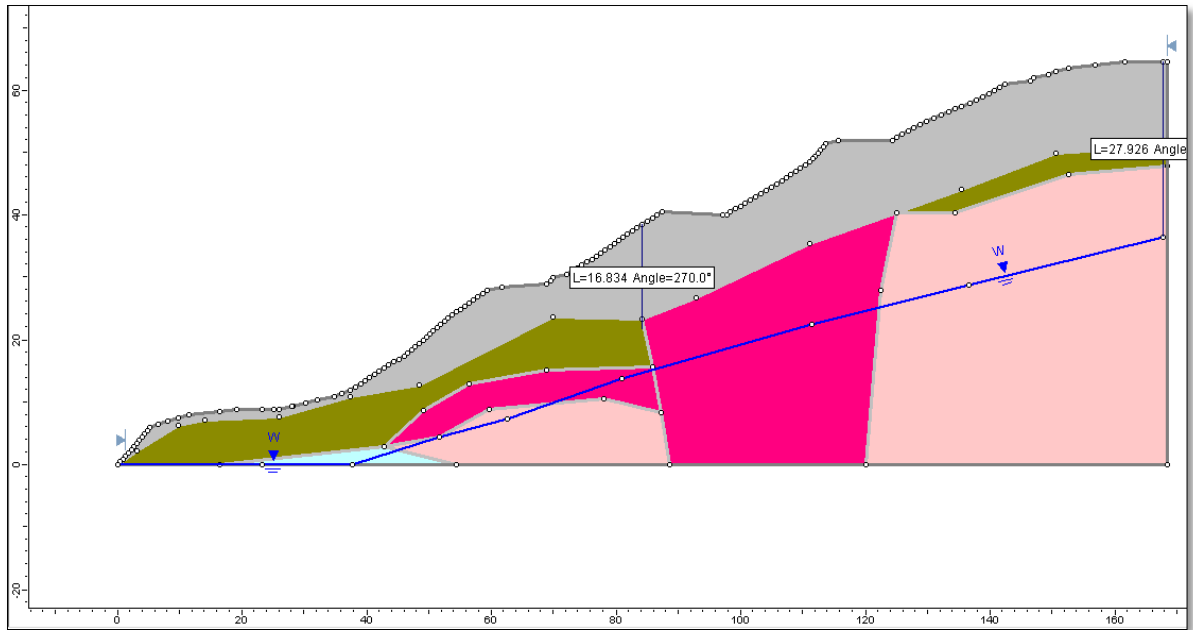
Sección 2: para el caso de la sección2, se tomó información de las perforaciones P8, P5, P4 y P1 realizadas por Alfa y Omega y de las perforaciones P-5 y P-4 realizadas por Inteinsa. Quedando un perfil como lo muestra la figura 15.

Figura 14: : Perfil estratigráfico sección 2
Elaboración: propia

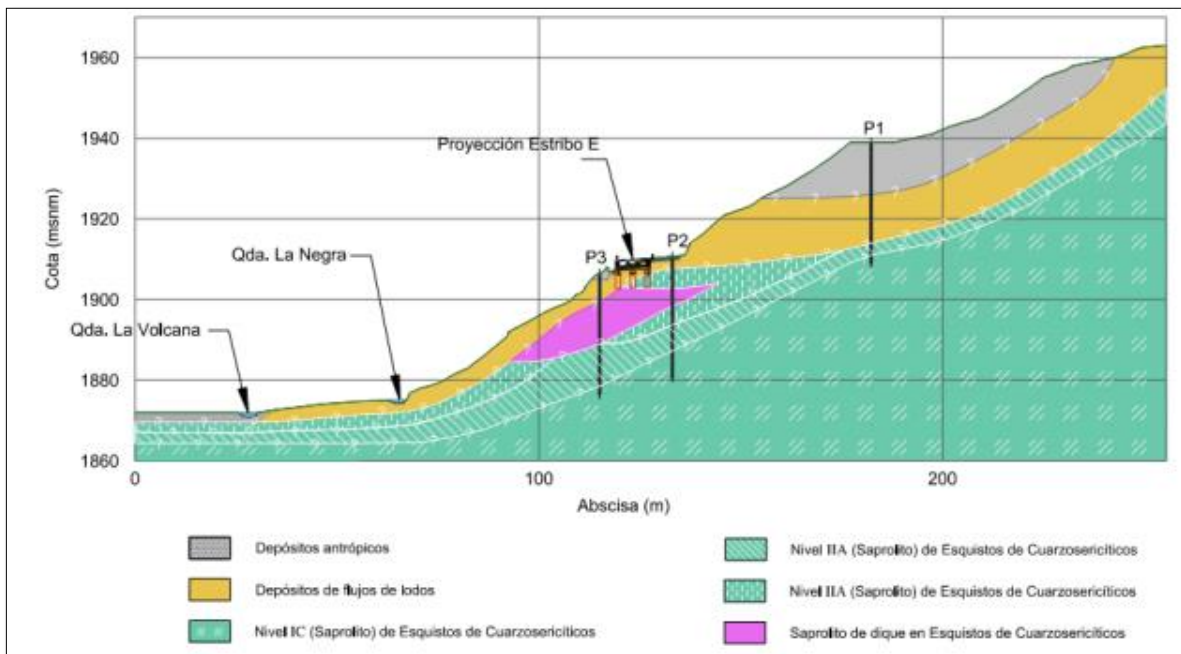
Sección 3 y 4: para el caso de estas secciones se tuvo en cuenta el perfil ya realizado por Inteinsa mostrado en la figura 16, ya que estas secciones están cerca a estos perfiles.

Figura 15: Perfil estratigráfico típico en la zona de estudio
Tomado de informe geotécnico INTEINSA-2013

Este corte corresponde a la sección A-A de la figura 10, es específicamente el lugar donde se encuentra ubicado el puente, que en ese momento era la zona de interés para Inteinsa. En este perfil se puede observar un nivel de depósito de flujos de aproximadamente 4m de profundidad, infrayacido por la unidad de esquistos Cuarzosericíticos IIA, la cual inicialmente presenta un saprolito hasta los 6 m, cerca de las perforaciones P2 y P3. Este saprolito está intruido por un dique ígneo de unos 9 m de espesor, hasta alcanzar así los 15.5 m de profundidad, nuevamente se presenta el saprolito de esquistos el cual alcanza una profundidad de 19 m, donde se presenta el Nivel IIA de los Esquistos, su transición de suelo a roca. En la parte superior del talud, cerca de la perforación 1, los espesores de estos estratos varían.

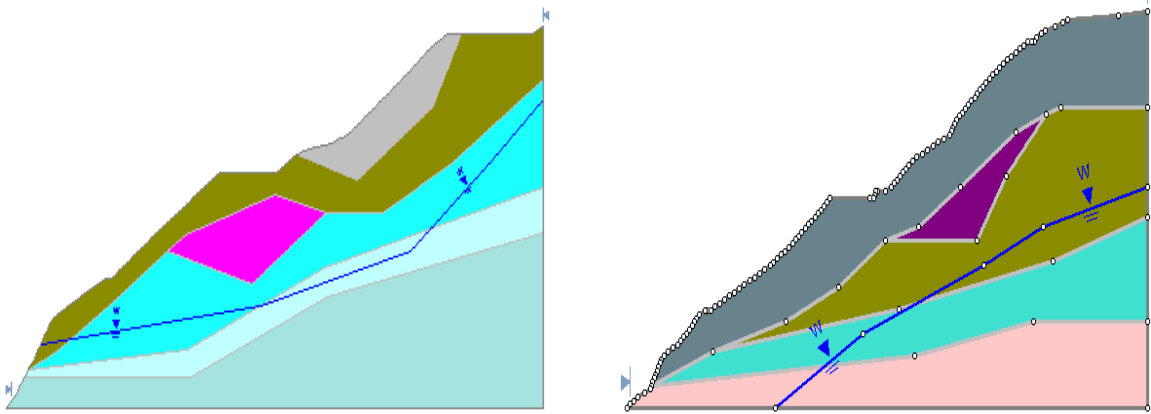
Figura 16: Perfil estratigráfico sección 3 y 4 del Depósito el Galpón

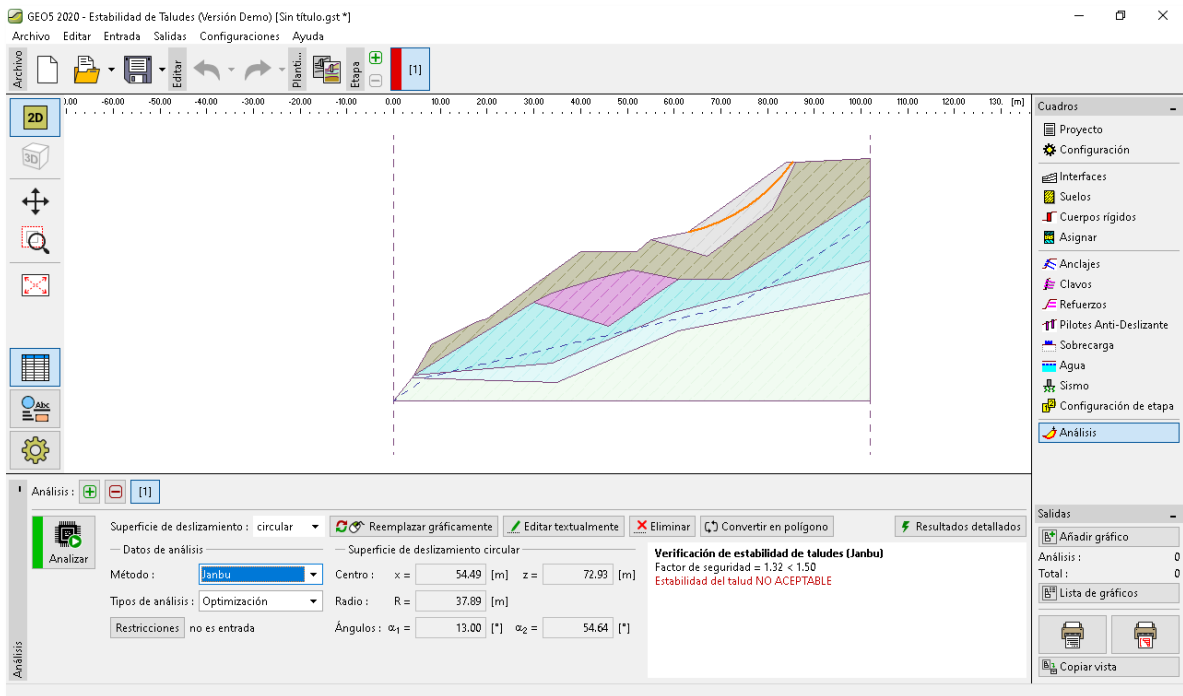
Figura 22: Análisis de Estabilidad sección 3 Geo 5. FS=1.32
Elaboración: Propia

- En la sección 3 y 4 la cual es la más cercana a la sección analizada por Inteinsa sección AA, no se presenta una superficie de falla potencial continua, según el análisis realizado de dicha sección con las obras ya construidas se observan condiciones de estabilidad para el sector oriental del depósito El Galpón cumpliendo con lo establecido con la NSR-10.

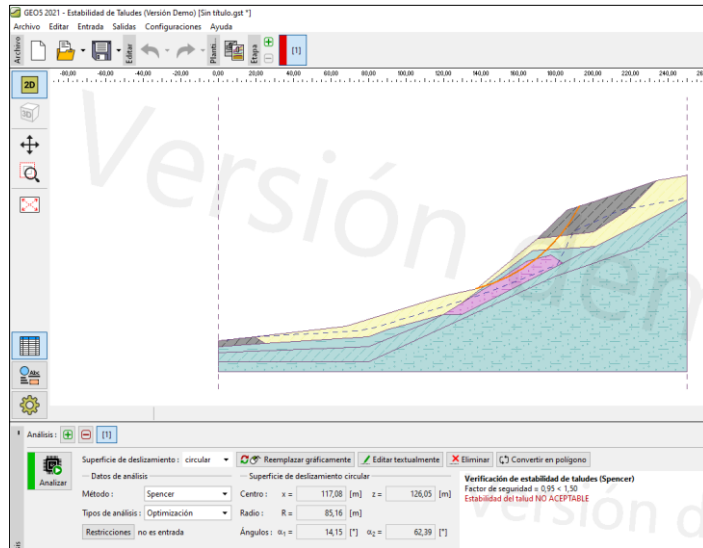
Como se muestra en figura 26 y 27 la modelación de la sección AA, antes y después de las obras construidas propuestas por la consultoría realizada por Inteinsa en el año 2013, se observa que mejora considerablemente su factor de seguridad, pasando de 0.95 a 2.16 brindándole estabilidad a dicha zona.

Figura 26: FS de la sección AA, sin estabilizar modelada con GEO5.

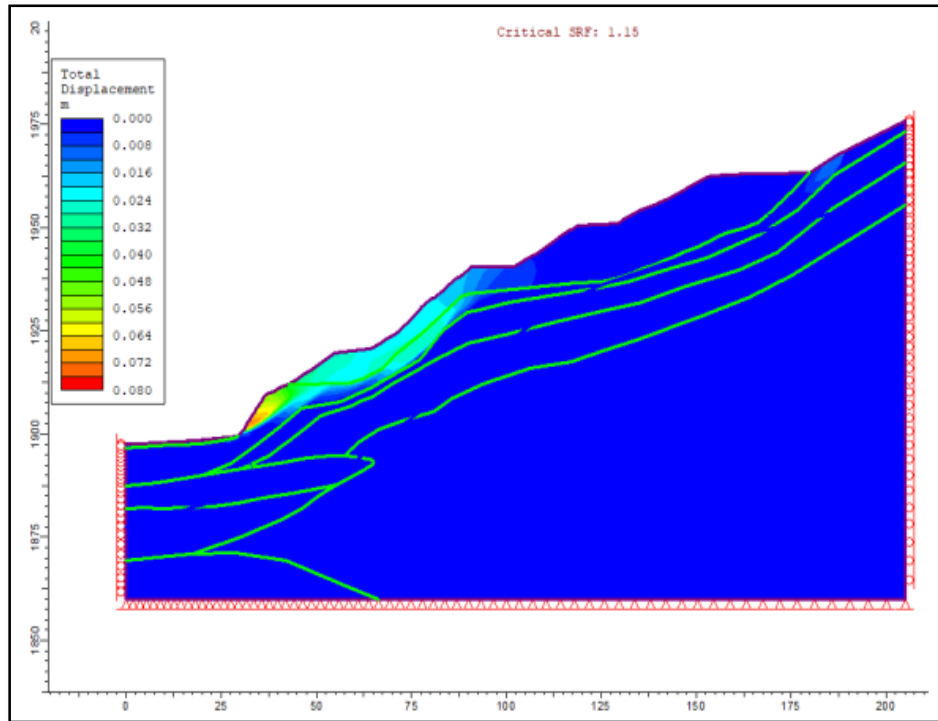
Como se puede observar en a figura 28 y 29, la superficie de falla que se analizó para la sección B en caso de Alfa y Omega y en el programa GEO5 en el caso de este estudio coinciden. El factor de seguridad para Alfa y Omega fue de 1.15 y el de GEO5 es de 1.08, estos pueden presentar variación debido a la posición del nivel freático o pequeñas diferencias en los espesores de los estratos de suelo. Sin

embargo, coinciden en que los valores del factor de seguridad no son aceptables para la NRS-10.

Figura 28: Modelación sección B Alfa y Omega
Elaboración: propia

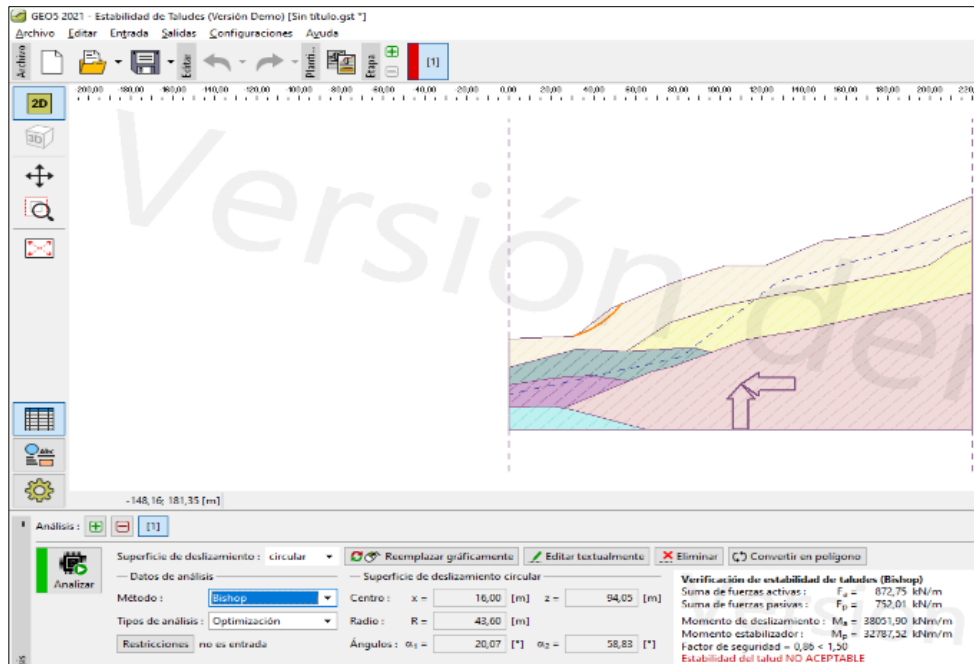
Lo mismo sucede para el caso del análisis de la estabilidad con sismo, tomando como $K_v=0.05$ y $K_h=0.13$. Para Alfa y Omega el valor de factor seguridad es de 0.94 y para la modelación de GEO5 es de 0.86, mostrados en la figura 28.

Figura 31: Modelación con GEO5 con sismo
Elaboración: propia

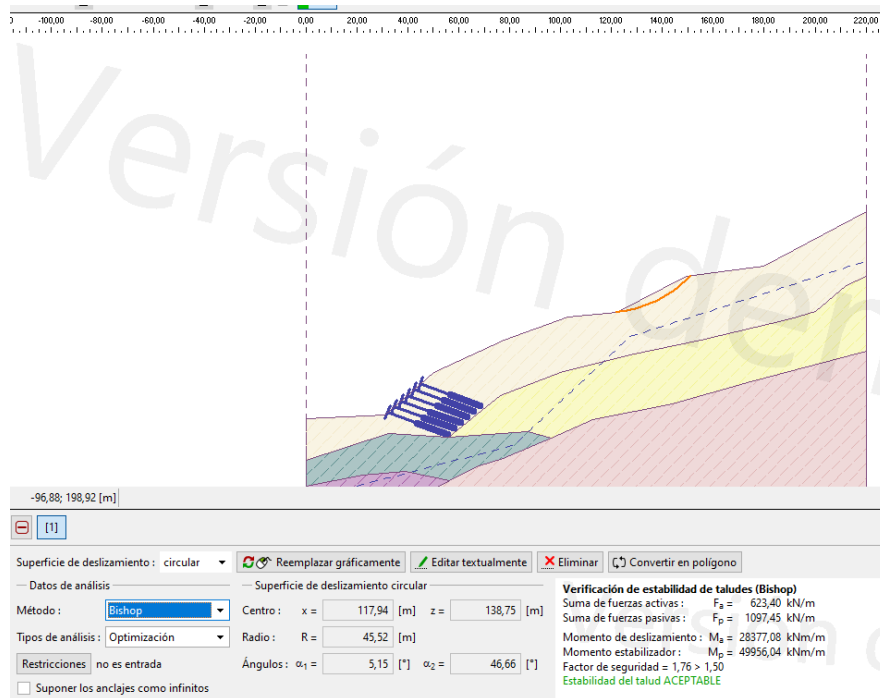
Una vez modelado la sección del talud (sección BB), con la propuesta dada por Alfa y Omega, la cual es la construcción de anclajes activos compuesto por 6 filas longitudinales variables, con una capacidad de 30 Ton por anclaje, cada uno formado por 3 torones de $\frac{1}{2}$ " y de una longitud de 30m de profundidad de los cuales 15m corresponden al bulbo y los otros 15m de longitud libre. Se puede observar en la figura 29 que la estabilidad mejora y pasa de tener un factor de seguridad de 1.08 a 1.75, en condiciones estáticas según la modelación arrojada por el programa GEO5.

Figura 32: FS de la Zona a estabilizar en la consultoría de Alfa y Omega (Sección BB) modelada con GEO5.
Elaboración: propia
